# 消防活動中に発生した爆発音等に対する考察について

平成29年5月12日

消防庁消防研究センター

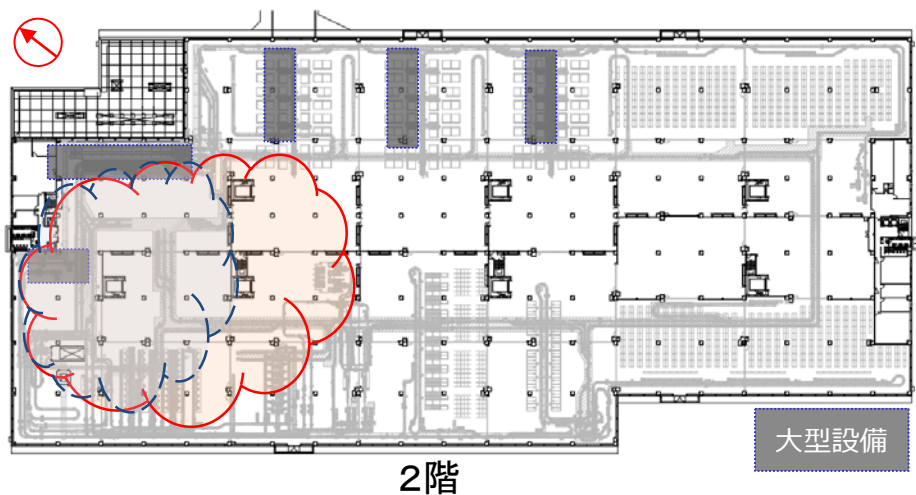
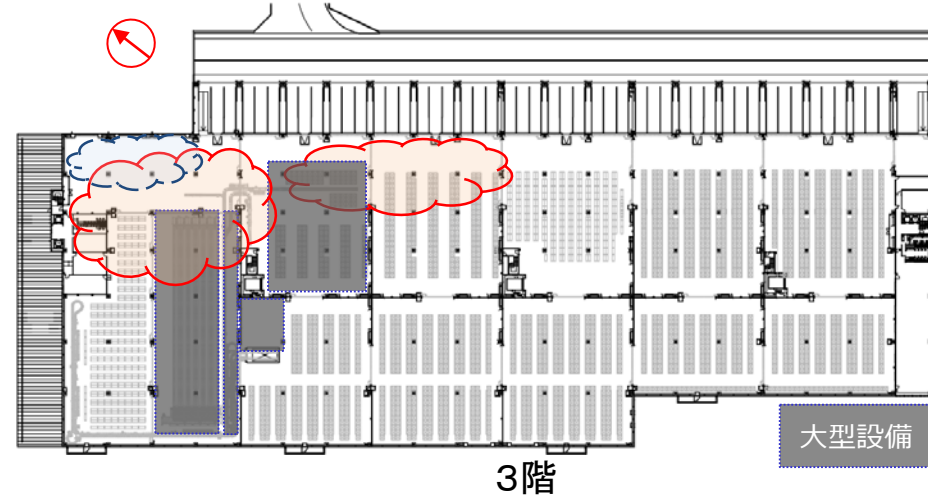
— — — 13時13分頃の延焼範囲   
 — — — 17時30分頃の延焼範囲   
 — — — 13時13分頃の延焼範囲   
 — — — 17時30分頃の延焼範囲

- ・スロープに接続する2階、3階の倉庫部分は、長時間にわたって延焼していた。
- ・延焼していた箇所は、シャッターが閉鎖していない箇所もあり、通気性があったと考えられる。

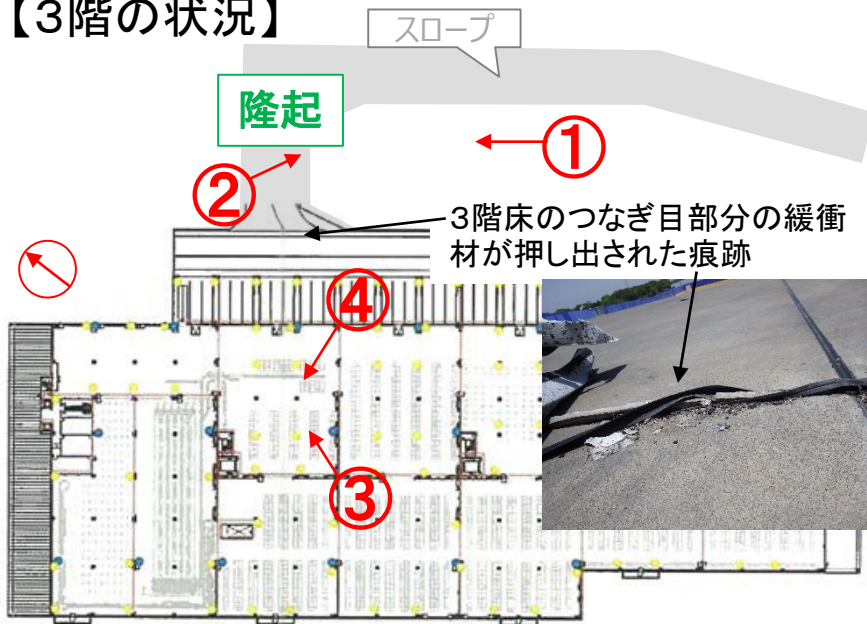
3階平面図

爆発音とともに隆起したとされる部分は、スロープのつなぎ目の部分(実況見分時は、段差はなく、復元している。)。この他、3階床のつなぎ目部分の緩衝材が押し出された痕跡を確認。

3階室内は、焼損物が散乱しており、壁、柱、工作物等に、爆風による変形等は見られず、爆発を示唆する痕跡は確認されていない。

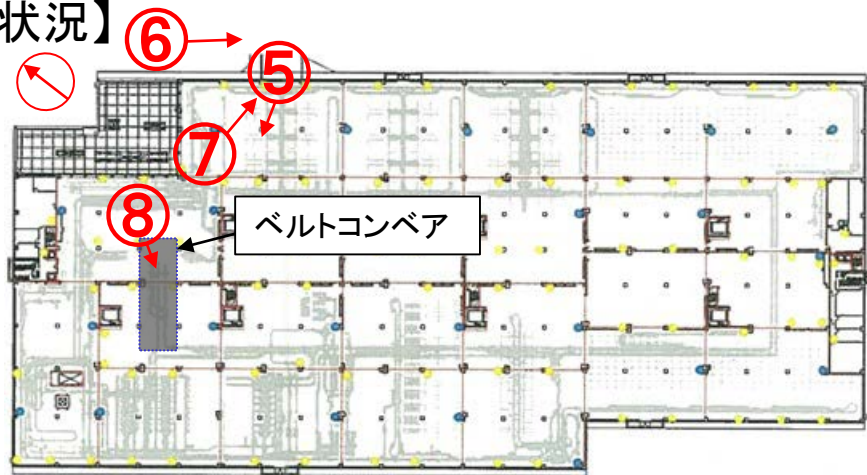
スロープは2階  
天井部分と接続

- 2階室内においても、3階室内と同様に、焼損物が散乱しており、壁、柱、工作物等に、爆風による変形等は見られず、爆発を示唆する痕跡は確認されていない。
- 消防隊員の証言からは、爆風の発生を示唆する証言は得られていない。
- 2階天井の梁に吊り下げられていたベルトコンベアが落下している。

○2階天井部分に吊り下げられていたベルトコンベアが落下している。

⇒ 爆発音として報告されている音は、重量物であるベルトコンベアが落下した際の衝撃音であったことが可能性の一つとして考えられるのではないか。

○2階部分は、長時間高温にさらされていたことから、2階天井部分の梁（鋼材）が火災の熱により延伸することにより、スロープの梁等を押し上げ、段差が生じた可能性が考えられるのではないか。

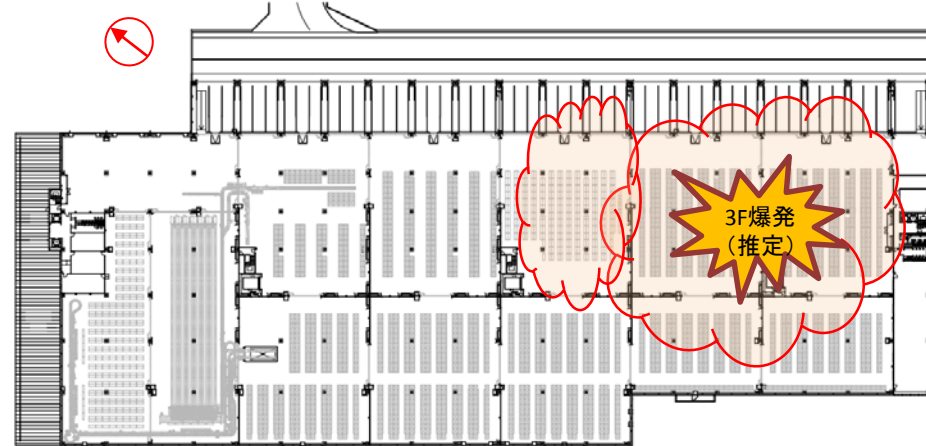
3階

— 19日0時頃の爆発的燃焼後の延焼範囲

実況見分から、3階部分の爆発が発生したと推定される場所は、

- ・外気と通じる開口部があり、区画間もシャッターが閉鎖していない箇所もあったことから、通気性はあったと考えられる。
- ・当該部分の焼損物から、可燃性ガスを用いたエアダスター(非危険物)が確認されている。  
(危険物に該当する物品は確認されていない。)

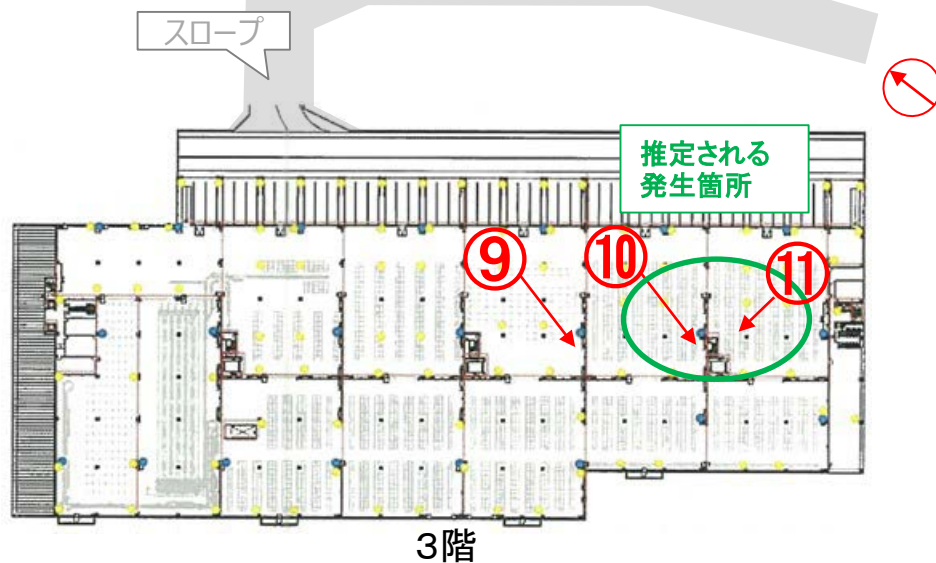
3階南東部分では、天井が座屈している様子が確認されている。

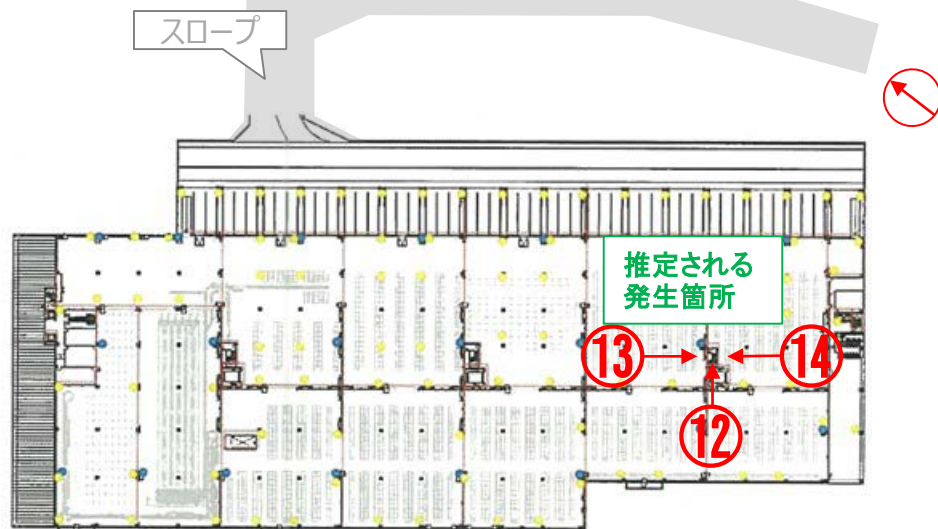
⑫2階～3階の屋内階段の状況

爆発的燃焼が発生したと推定される場所付近の屋内階段では、内壁が座屈している様子が確認されている。(階段室内に可燃物等はなし。)

- 3階で大きな音と火炎が上がったという現象は、南側の屋内階段付近で発生しており、当該階段の3階から屋根に至る部分では、内壁が座屈している様子が確認されている。
- 座屈した階段室内には、加熱した様子が認められず、煤の付着は部分的にしか確認されていない。
- 3階室内は、爆発の衝撃による燃焼物の飛散、柱、壁、工作物等への変形は確認されていない。
- なお、第2回検討会資料2-6「埼玉県三芳町倉庫火災活動記録」では、0:13に「3F南東側で爆発音」の後、「風が吹き抜け、各開口部から急激に建物内部へ風が吹き込んだ直後に爆発的な燃焼が起こり火炎が噴出した」と報告されている。

⇒ 階段室の座屈は、屋根の座屈が原因で変形した可能性が考えられる。

屋根の座屈により、新たに開口部が生じ、空気の流れが変化し、急激な火勢の拡大が生じた可能性が考えられるのではないか。

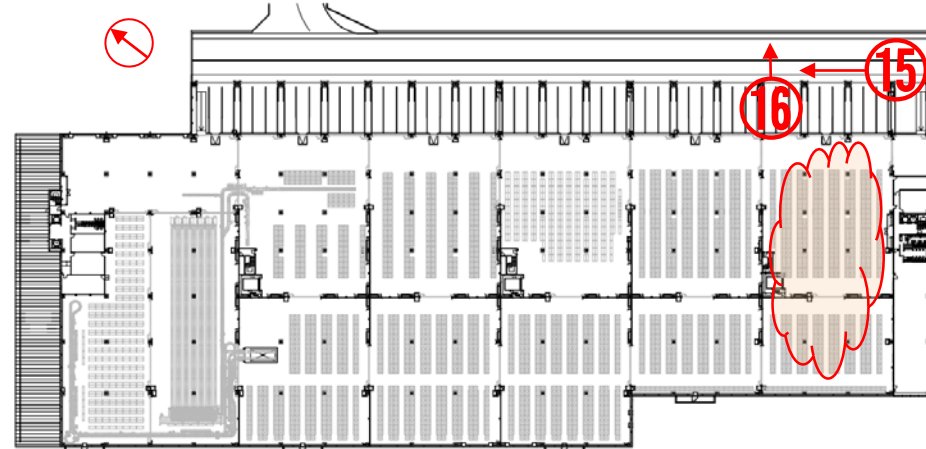
3階

焼損物の見分から、エアダスターが火炎にさらされ、破裂することにより、破裂音が発生した可能性が考えられるのではないか。
