第2回検討会資料（資料2-4抜粋）

平成29年5月12日

消防庁

受信機配線について(①配線の全体概要)

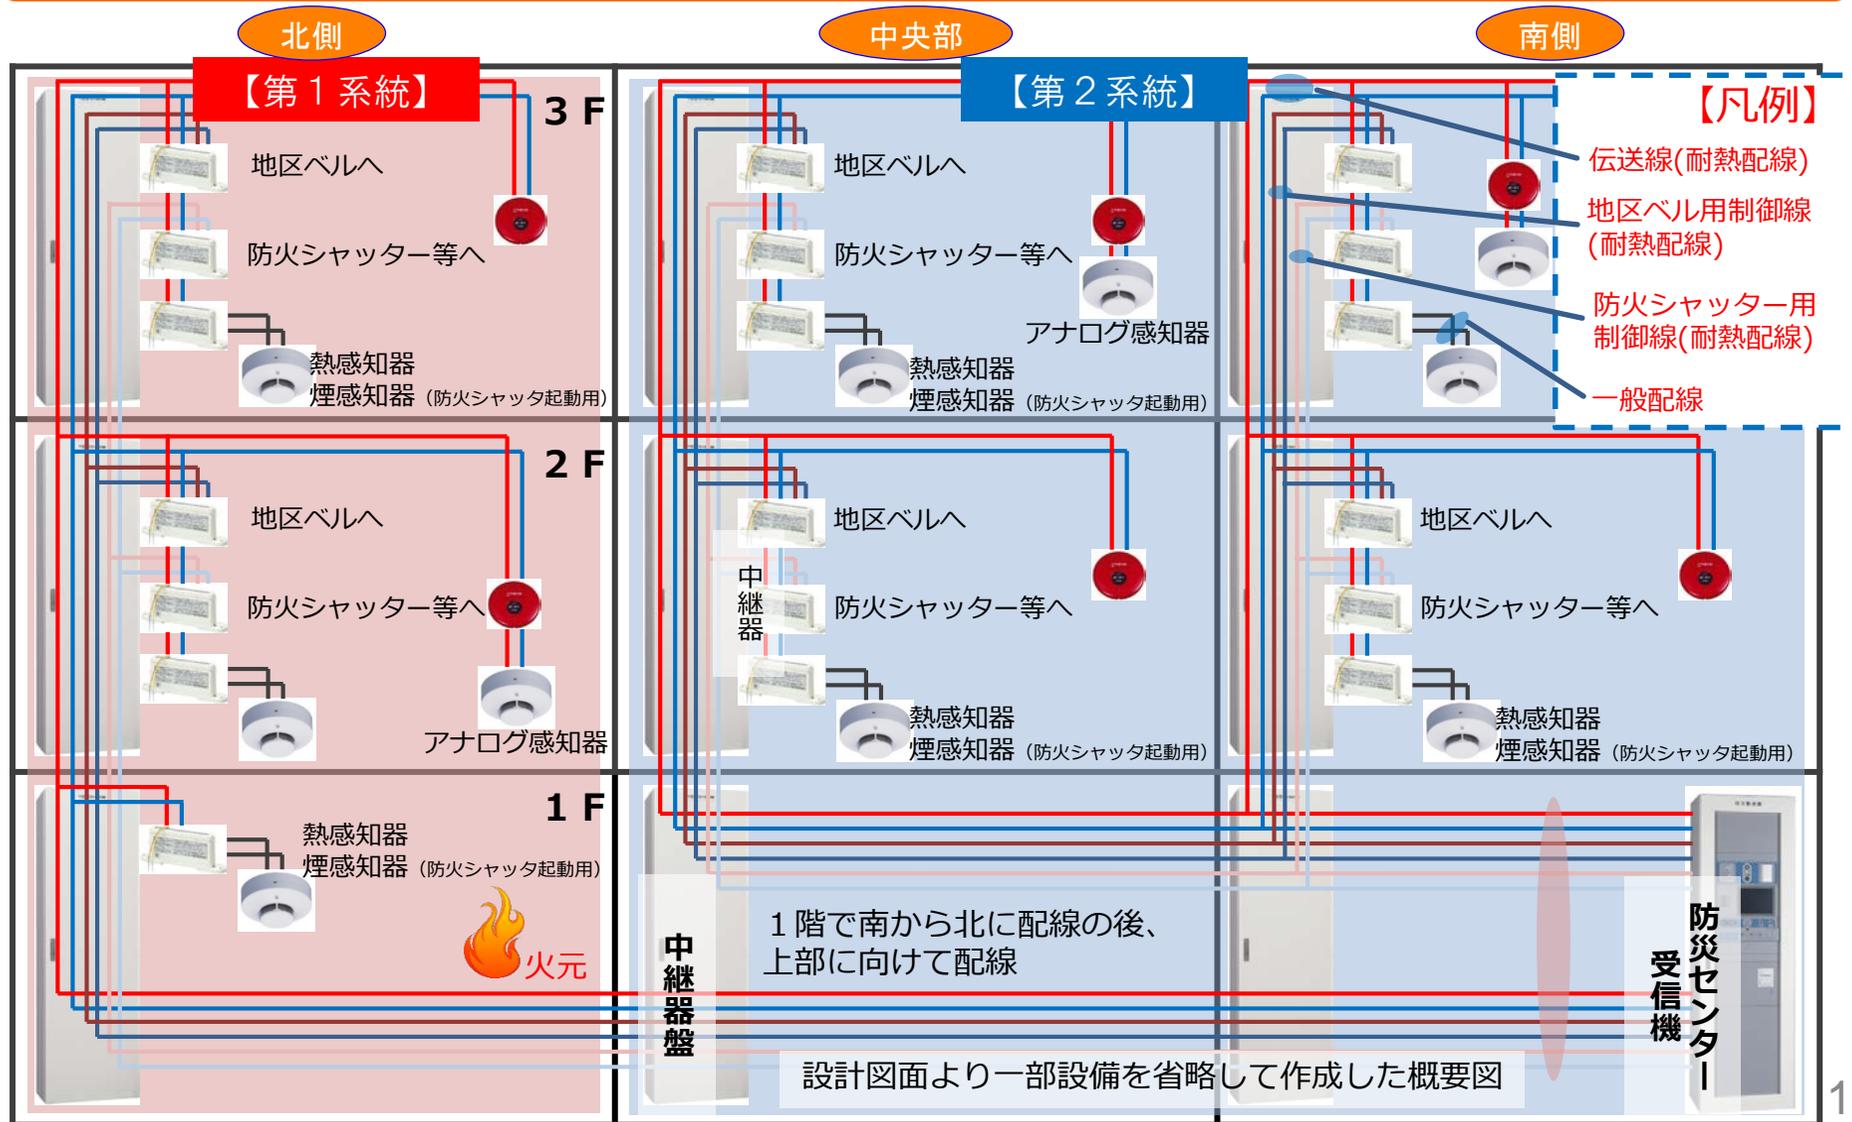
- 本件火災のあった建物の自動火災報知設備の感知器、中継器、受信機等の配線概要は以下のとおり。
- 系統は、火災が発生した北側の「第1系統」と中央部・南側の「第2系統」に分かれており、各階で系統は共通している(階ごとに系統は分かれていない)。

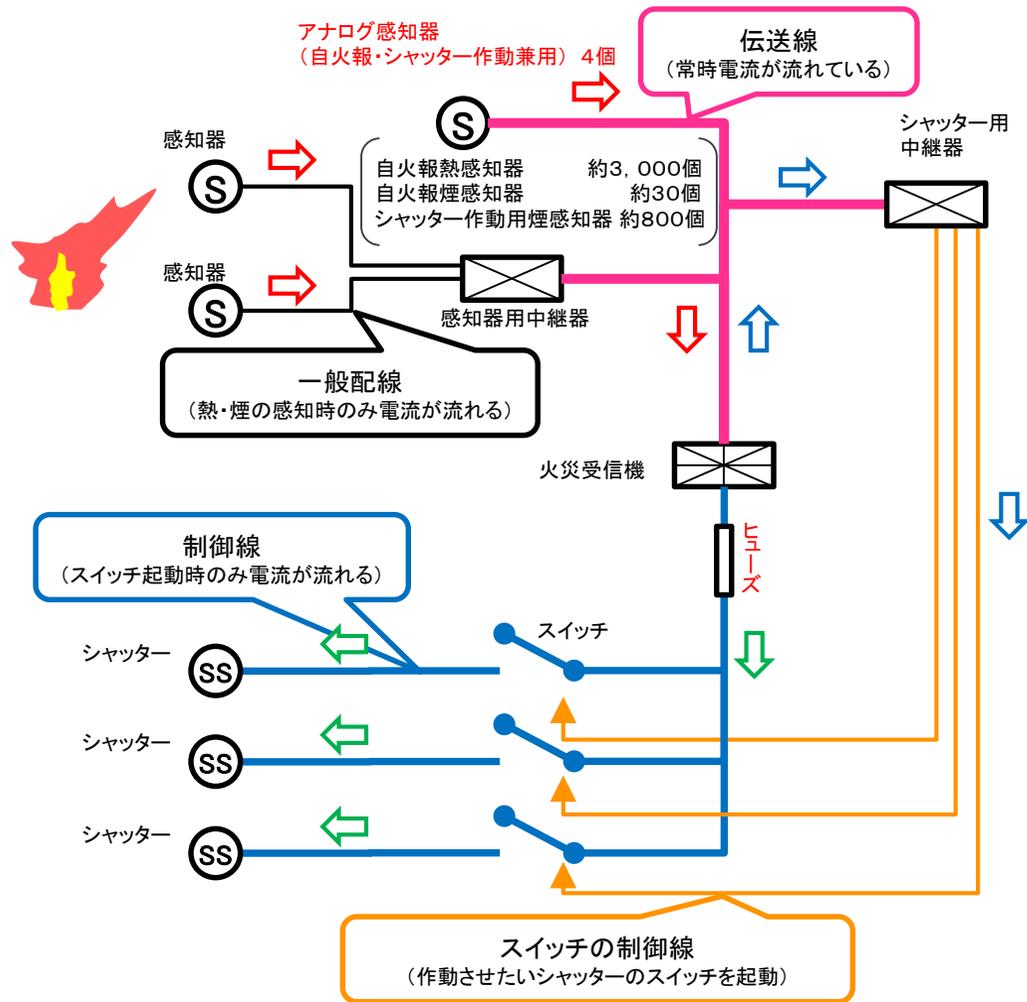
受信機配線について(②作動時のイメージ【単線図】)

⇒ ...火災信号

⇒ ...シャッターを起動させる動力となる電流

⇒ ...スイッチ起動信号

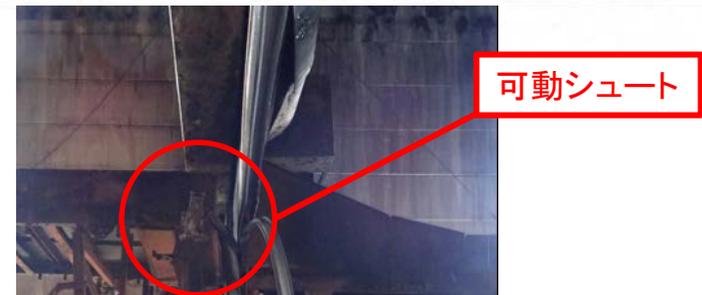
- ・ 空ダンボール、ダンボールの切れ端等の「端材」専用のコンベヤ。
- ・ 主に高所に配置（最大3.0mの高さ。作業者が端材を投入する部分では1.5mの高さ）。
- ・ ベルトコンベヤ間に隙間があると、搬送中に落下した端材でシャッターの閉鎖障害が発生する可能性がある。端材の落下を防ぐため可動シュートと下流ベルトコンベヤを重ねているので、シュートは上に跳ね上げる構造となっている。
- ・ 現地調査の結果では、コンベヤの接続部分に設けられた「可動シュート」が作動しておらず、閉鎖障害となっていた事例が複数箇所あった。

ダンボール等の落下・はさまれ防止のために可動シュートとベルトコンベヤを重ねている。

- ※1 商用電源を使用しており停電時には作動しない。予備電源はない。
- ※2 一般配線が用いられており耐熱性はない。
- ※3 ベルトコンベヤごとに設置されている制御盤を収納する外箱は、不燃性又は難燃性のものではない。

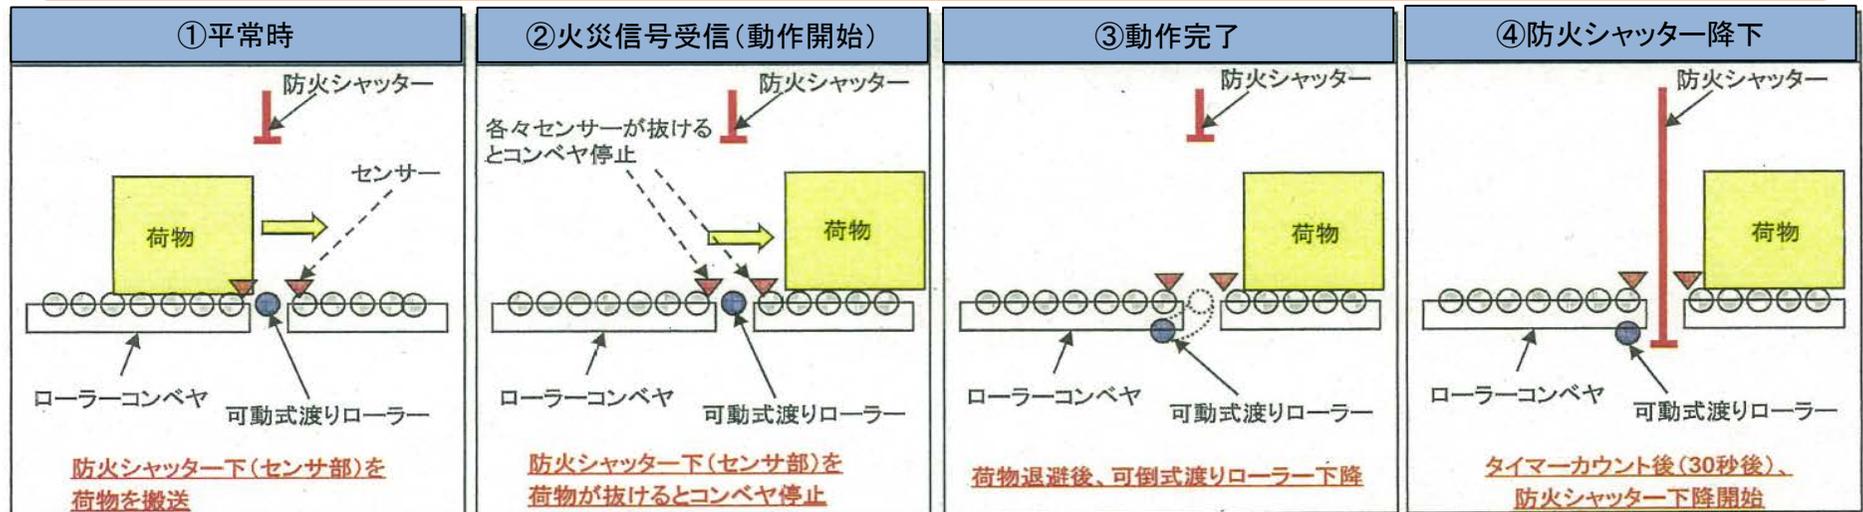
- ・ 出荷する商品が入った箱や容器を運ぶためのコンベヤ。 ・ 主に低所に配置。
- ・ 荷物は隙間を持って流れており、コンベヤ先端に配置された各々のセンサーの状態に応じて荷物の退避動作を行うようになっている。
- ・ ローラーコンベヤ間の隙間と荷物の寸法上、隙間に荷物は落下しないが、搬送を安定させるため渡りローラーが設置されている。
- ・ 「可動式渡りローラー」は通常は通電状態にあり、通電している場合は渡りローラーが上がった状態（閉鎖障害となり得る状態）で、停電している場合は渡りローラーが下降した状態となる。
- ・ 現地調査の結果では、ローラーコンベヤが閉鎖障害となっていた事例はなかった。

- ※1 商用電源を使用しており停電時には作動しない。予備電源はない。
- ※2 一般配線が用いられており耐熱性はない。
- ※3 ローラーコンベヤごとに設置されている制御盤を収納する外箱は、不燃性又は難燃性のものではない。
- ※4 可動式渡りローラーは、エアシリンダーで支持されているため、エア配管が焼失した場合には降下する。
