埼玉県三芳町倉庫火災を踏まえた  
防火対策及び消防活動のあり方に関する  
検討会報告書  
(案)

平成 29 年 6 月

埼玉県三芳町倉庫火災を踏まえた防火対策及び消防活動のあり方に関する検討会

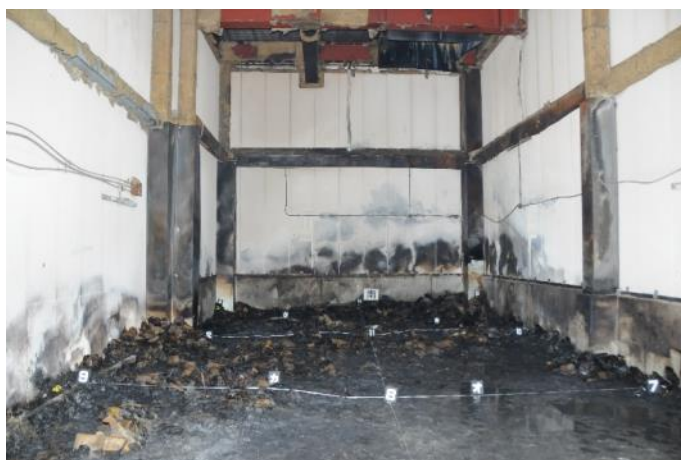
写真 1-2-1 端材室南側内部の状態（写真右上の黒い箇所が開口部）

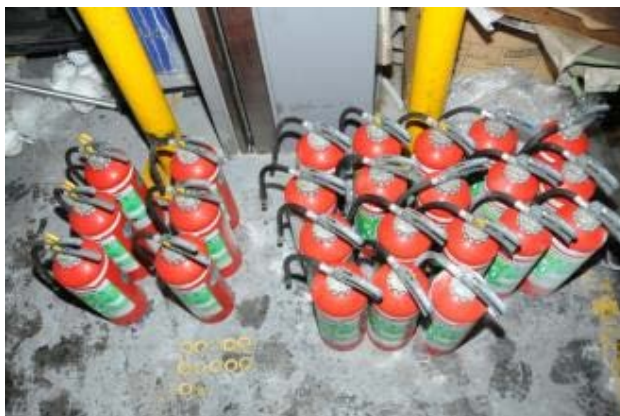
火災は消火器 1 本では消火できず、A は 2 本目の消火器を取りに端材室を離れ、周辺にいた従業員に対し火災発生を知らせ端材室に戻った。付近で作業を行っていた従業員（B）は、自動火災報知設備の鳴動を聞き、端材室からの煙を視認して駆け付けた。A と B、ほか従業員 2 名が消火器による消火を試みたが火勢が強く消火には至らなかった（写真 1-2-2）。

写真 1-2-2 消火器の使用状況

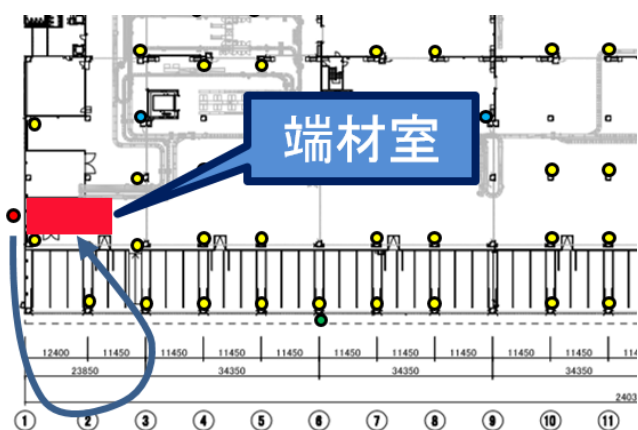
自動火災報知設備の鳴動に伴い、南側事務所にいた従業員が現場付近に急行し、消火器により消火を試みたが、火勢が強いため、屋外消火栓設備を用いるよう他の従業員に指示した。指示を受けた従業員 2 名は、それぞれ最寄りの屋外消火栓（2 基）からホースを延伸し、端材室内にノズルを向け、屋外消火栓のバルブを開放したが、ポンプ起動ボタンの押下を実施しなかったため、規定の水圧、水量が得られなかった（図 1-2-2、写真 1-2-3、写真 1-2-4）。初期消火に伴い、従業員 2 名が煙を吸って体調不良を訴えている。

図 1-2-2 屋外消火栓からのホース延伸状況

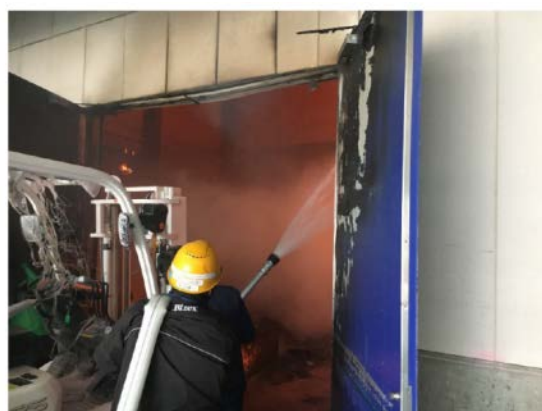
写真 1-2-4 端材室の状況（9 時 20 分）

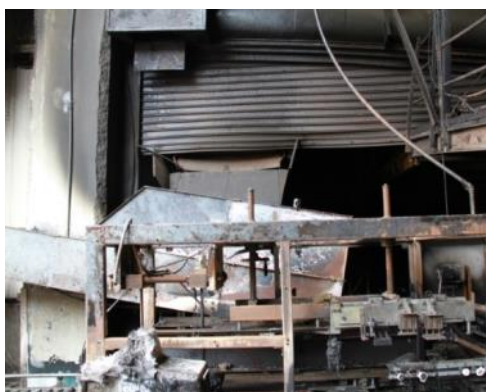
火元の1階端材室から2階に回った火炎は、端材室上部開口部（2階部分）付近の可燃物を燃焼させ、2階水平方向へ延焼していったものと考えられる。本来、本建物においては、火災拡大の状況に応じ防火シャッターが閉鎖して防火区画が形成される設計となっており、端材室上部開口部（2階部分）の周囲も防火シャッターが設けられていたが、例えば東側の防火シャッターはコンベヤに接触して閉鎖障害が見られる状況であった（写真1-2-6）。同様に、防火シャッターの不作動やコンベヤ等による閉鎖障害が2階・3階において多数確認されており（詳細は第2参照）、火災初期の延焼経路となったものと推測される。

写真1-2-6 端材室2階部分東側の防火シャッター

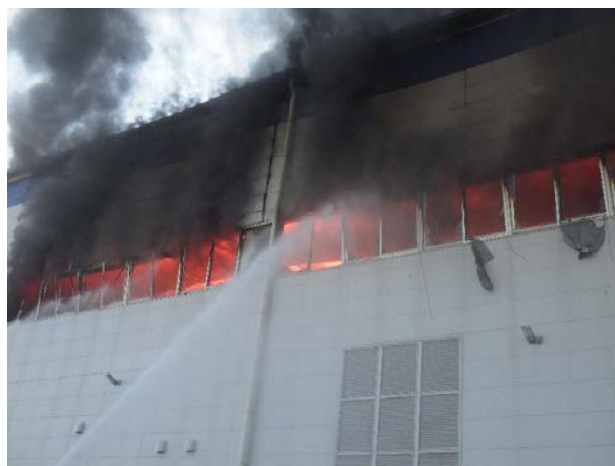
10時頃には、2階の北側窓から広く火炎が確認できるまで延焼が進んでおり（写真1-2-7）、2階において急激に火煙が拡大していった様子が見えてくる。なお、端材室上部開口部（2階部分）を起点とした延焼は、種々の方向に進行していったものと考えられるが、現時点において得られる情報は限られており、具体的な延焼経路を特定することは難しい状況である。

写真1-2-7 2階北側面の燃焼状態（2月16日10時頃）

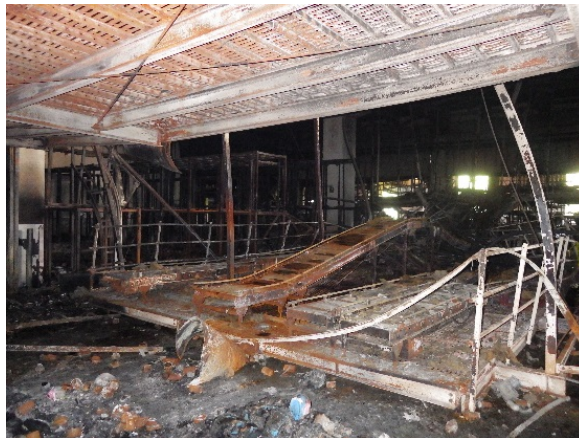
なお、21 時 30 分ごろ、爆発音とともに、3 階スロープ接続部分において隆起が発生したことが消防隊により確認されている。関係者の証言から、この大音響は 2 階で発生したと考えられる。当時 3 階スロープ部分で活動していた消防隊は床面が（2 階からの伝熱により）加熱されていることを覚知しており、このことから 3 階スロープ接続部分付近まで 2 階の延焼は進んでいたと推測される。他方、鎮火後の現場見分において大規模な爆発の痕跡は観察されておらず、付近において 2 階の吊り下げコンベヤが落下している（写真 1-2-8）ことから、この大音響は、重量物である当該コンベヤの落下に伴う衝撃音であったことが可能性の一つとして考えられる。

写真 1-2-8 吊り下げベルトコンベヤ落下状態

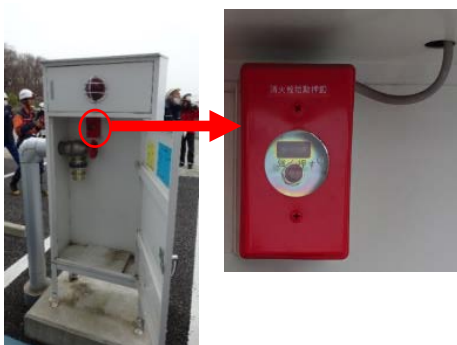
ポンプの起動ボタンが押された痕跡は認められない。  
（屋外消火栓設備⑧も同様）

写真 1-3-1 屋外消火栓設備（⑥）の起動ボタンの状況

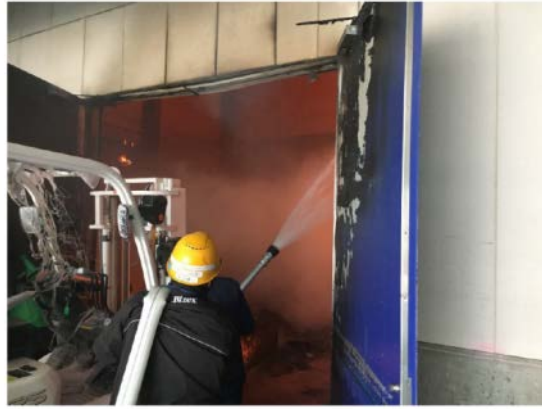
屋外消火栓設備のホースを延長し、バルブは開放したが、ポンプが起動していないため、初期消火に十分な放水量（350ℓ/分以上）が得られていないと推定される。

補助用高架水槽からの落差で水が出ている（図 1-3-2 参照）が、ノズルからの放水量やホースの曲がり具合から、十分な放水量が得られていないと推定される。

写真 1-3-2 端材室の状況（9 時 20 分）

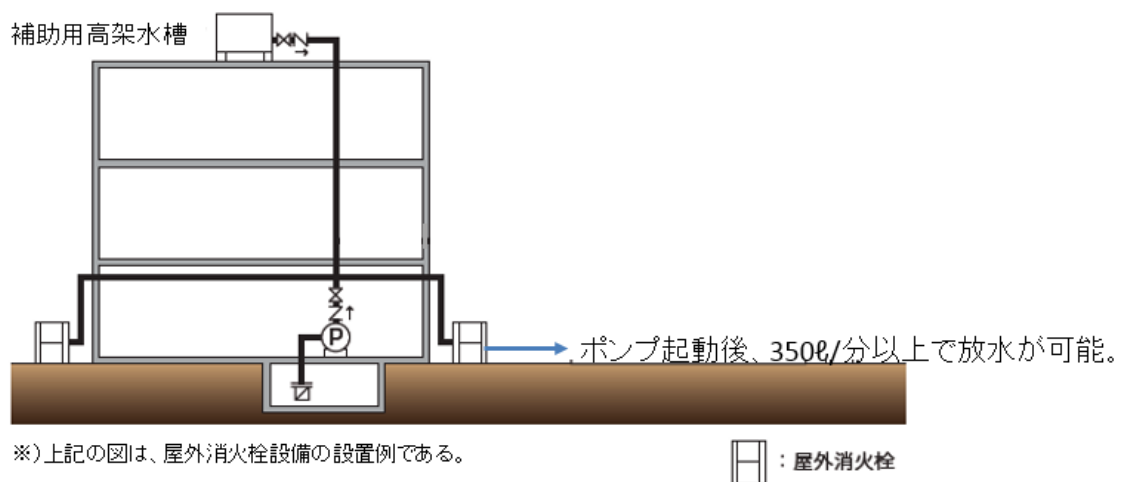
図 1-3-2 屋外消火栓設備の設置の例

- ・ 屋外消火栓設備は、350ℓ/分以上の放水量が得られるよう設置。
- ・ 今回の火災では、ポンプが起動していないため、屋外消火栓設備のバルブを開けた際に、屋上に設置されていた補助用高架水槽（500ℓ）からの落差（水圧）で、当該水槽及び配管内の水がノズルから一定程度出たものと推定。
- ・ 今回の出火建物における屋外消火栓設備の水源（有効水量）は、34,000ℓ。

⇒ 屋外消火栓設備を使用した際、ポンプの起動操作が行われず、初期消火に十分な放水量が得られなかったと考えられる（推定）。

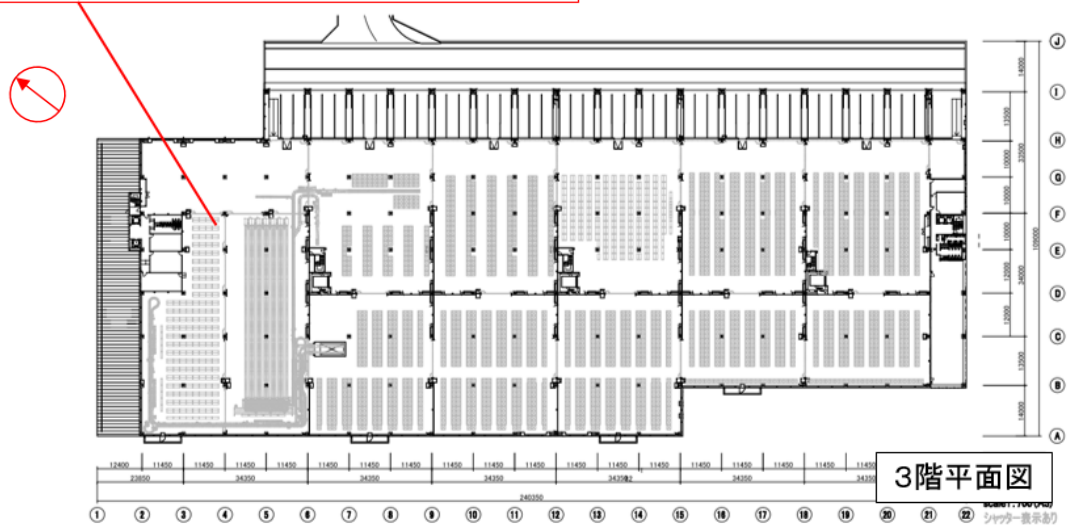
図 1-3-15 3階の自動火災報知設備の指摘箇所

差動式スポット型感知器1個変形。誤報の原因になるため、取り外し中。(未改善)

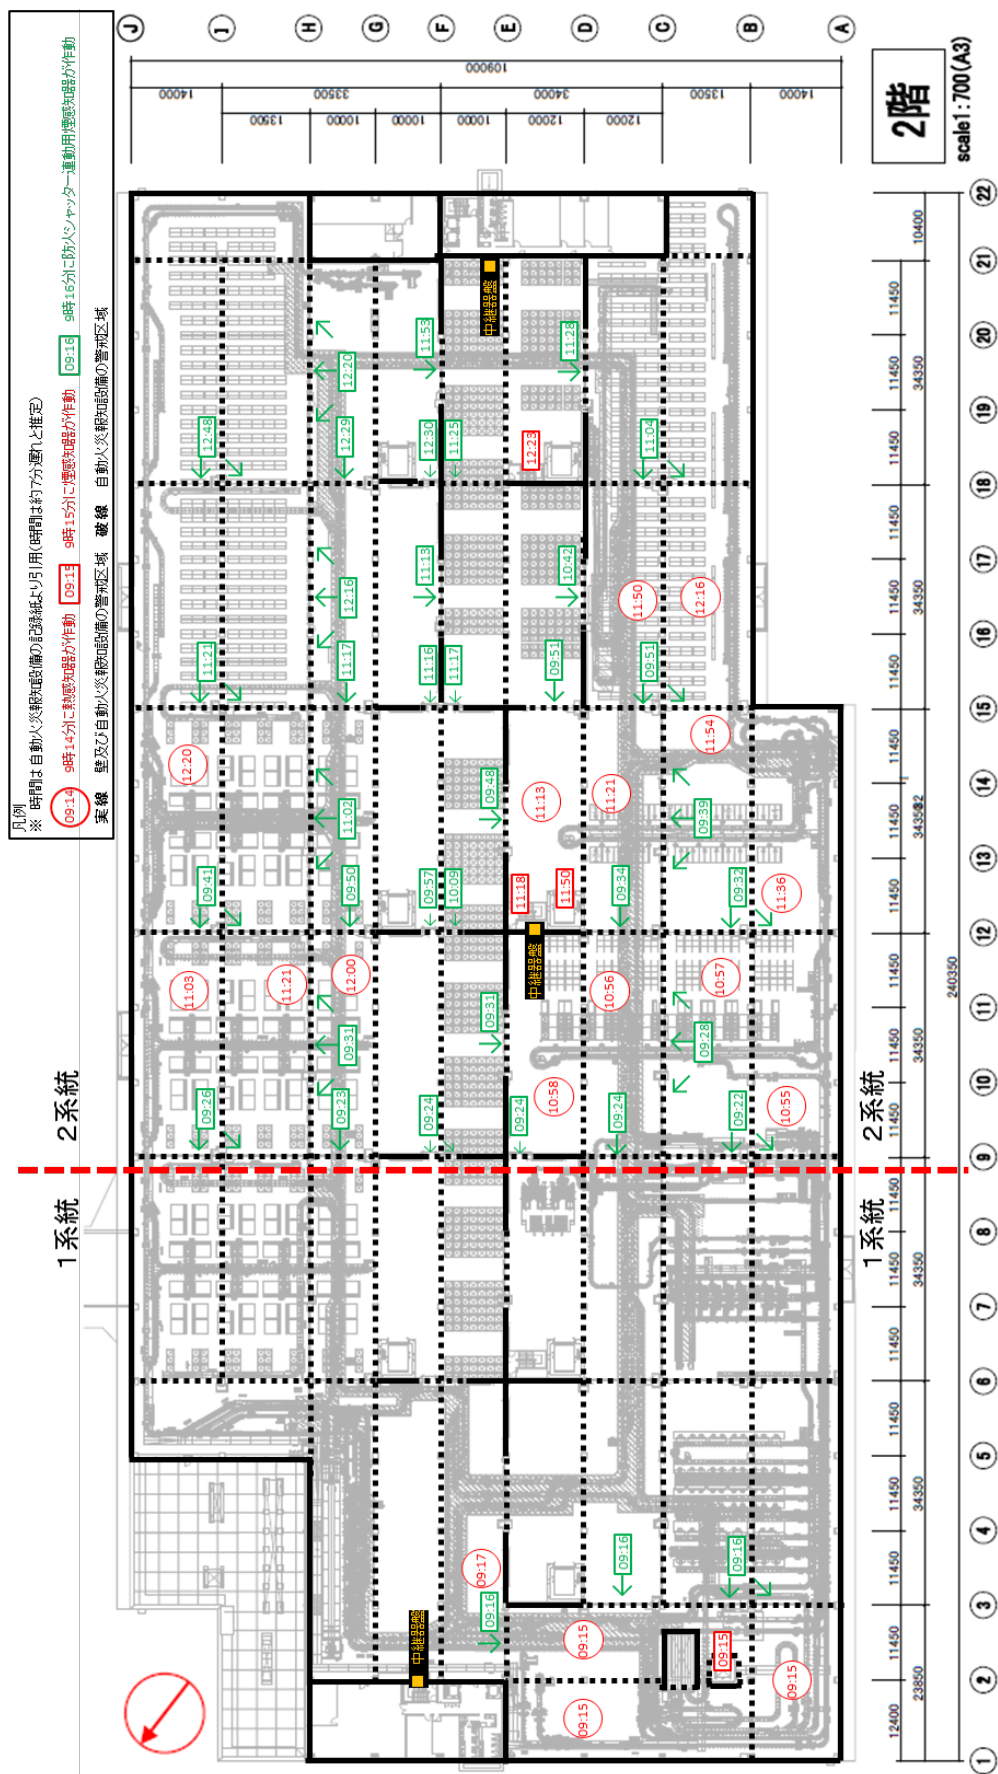
図 2-2-2 2階平面図

本建物にはアナログ式感知器が4個設置（いずれも堅穴部分に設置）されており、2階平面図上②通りの端材室上部（2階部分）に設置されたアナログ式感知器が、第1系統の機能停止に影響したものと考えられる。

また、受信機内において、防火シャッターを作動させる配線に設けられたヒューズの溶断が確認された時刻は11時23分である。

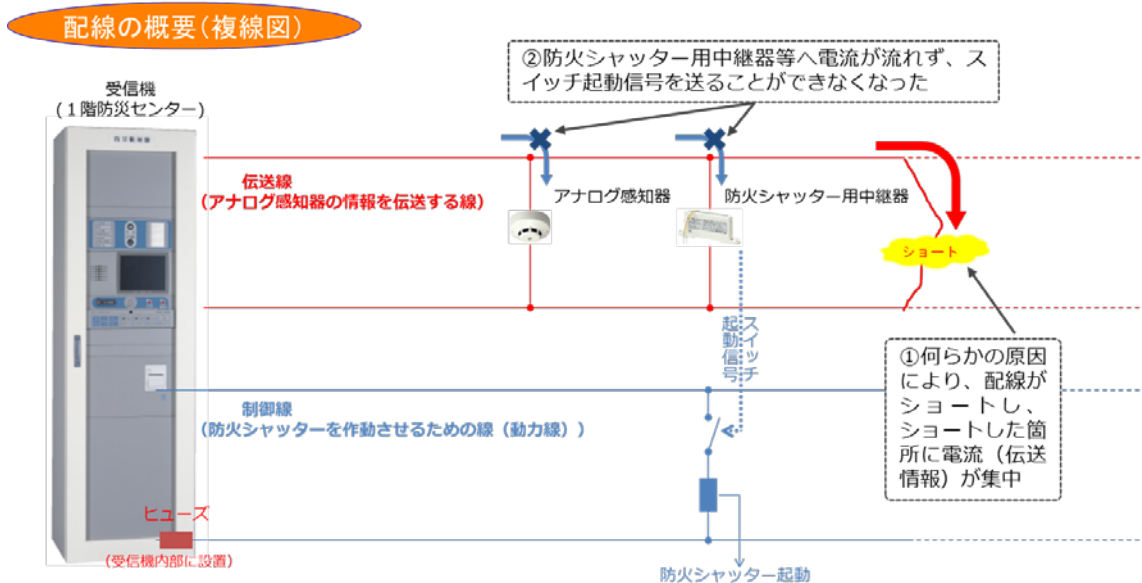
図 2-3-3 配線の概要(複線図)

| 第1系統 | 記録された時刻 | 実際の時刻(推定)※ |
|---|---|---|
| 伝送線の異常検知 | 9:17 | 9:10 |
| 伝送線の機能が完全に消失 | 9:21 | 9:14 |

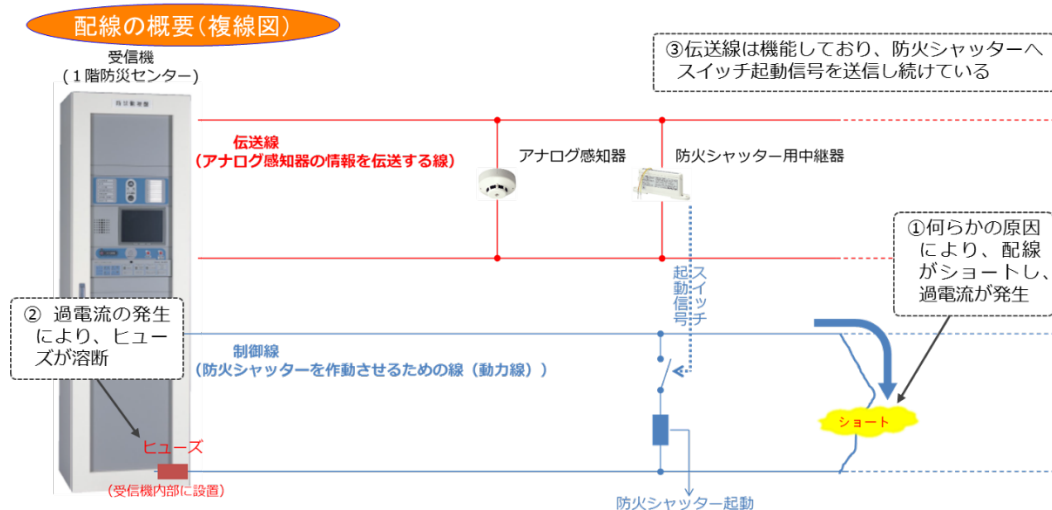
図 2-3-5 配線の概要（複線図）

| 第2系統 | 記録された時刻 | 実際の時刻（推定） |
|---|---|---|
| 受信盤とシャッターの間の制御線異常 | 11:00 | 10:53 |
| 異常のあった制御線におけるヒューズ溶断 | 11:23 | 11:16 |

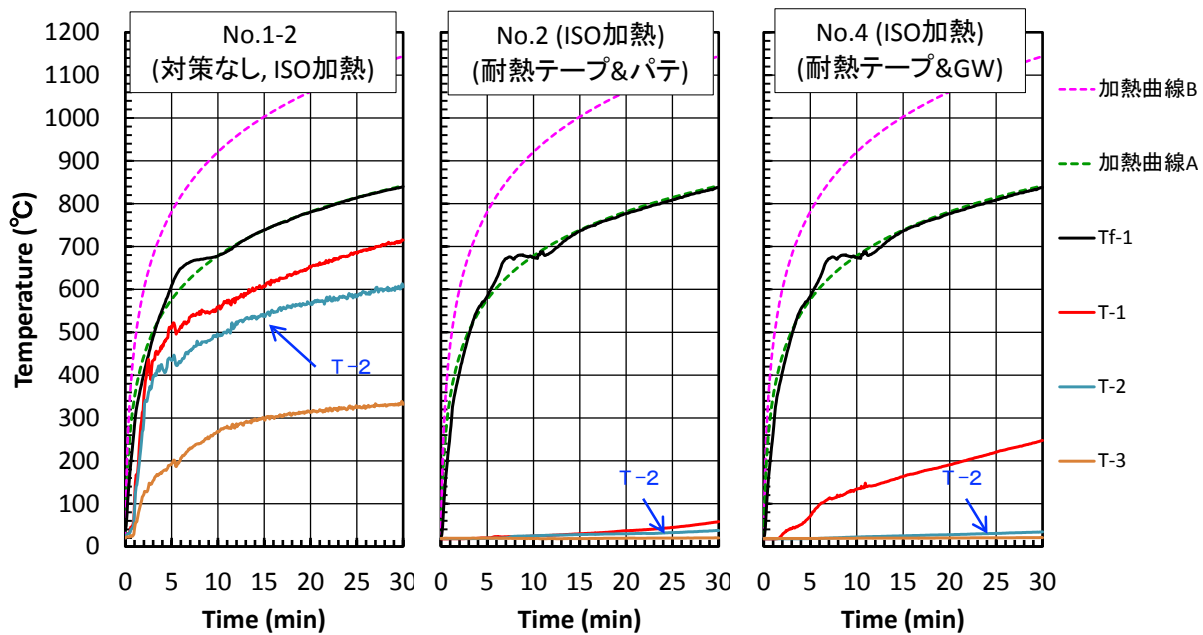
図 2-4-5 加熱温度と各部温度

- A：耐火テープの内部で、プラス線とマイナス線の被覆材が溶解し、導線同士が接触し、ショートが発生した。耐熱電線について、耐熱被覆で保護されている各導線を束ねることなく、それぞれを耐火テープで補強することで、導線同士の接触によるショートを防止できることが確かめられた。
- B：電線の配線によって生じる天井の貫通孔は、加熱側からの天井裏への熱侵入箇所となるため、何も処置をしない場合、ボックス内部の温度は 30 分で 600℃程度まで上昇する。貫通孔をパテあるいはグラスウールで塞ぐことで、ボックス内部の温度を常温で保持できることが確かめられた。（図 2-4-5）。
- C：耐火電線を利用することにより、電線の補強や貫通部処理を施さなくても、有効にショートを防止できることが確かめられた。

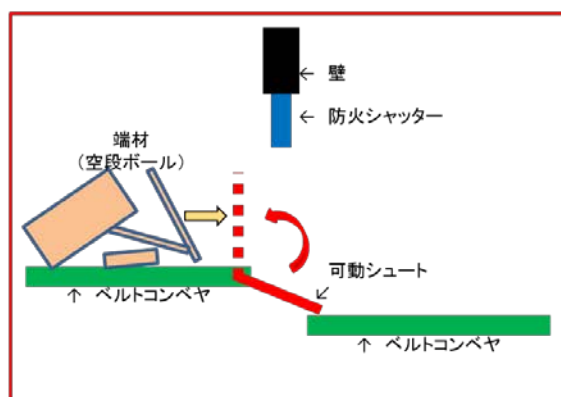
ベルトコンベヤ(端材用)  
※ 防火シャッターの閉鎖障害が確認されている。

➤ 「可動シュート」は、作動した自動火災報知設備の信号によって「上方に」動くことで防火シャッターの閉鎖の支障とならないように設計されていた。

現地調査では、コンベヤの接続部分に設けられた「可動シュート」が作動しておらず、閉鎖障害となっていた事例が複数箇所あった。一方、ローラコンベヤが閉鎖障害となっていた事例はなかった。

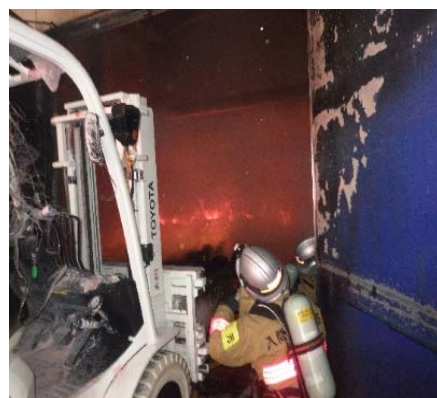
写真 3-1-1

9時30分 端材室内部の状況

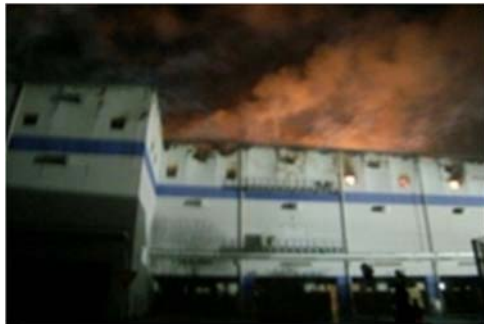
19 日 0 時 13 分南東側 3 階で爆発的燃焼、0 時 15 分に 2 度目の爆発的燃焼が発生し、3 階中央部分から南側に延焼拡大した。全活動隊は敷地外へ一時退避し、その後建物南側に部隊を集結し、南側の火勢制圧を主眼とし放水銃などを活用し、放水活動を実施した。

写真 3-1-4 西面延焼状況  
(19 日 0 時 15 分頃)

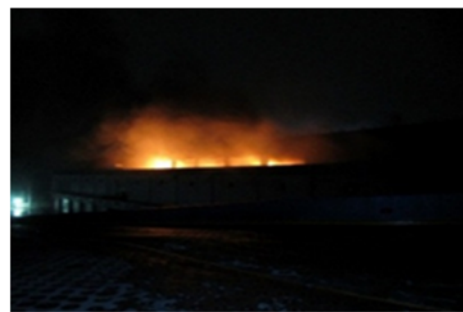
写真 3-1-5 東面延焼状況  
(19 日 2 時 00 分頃)

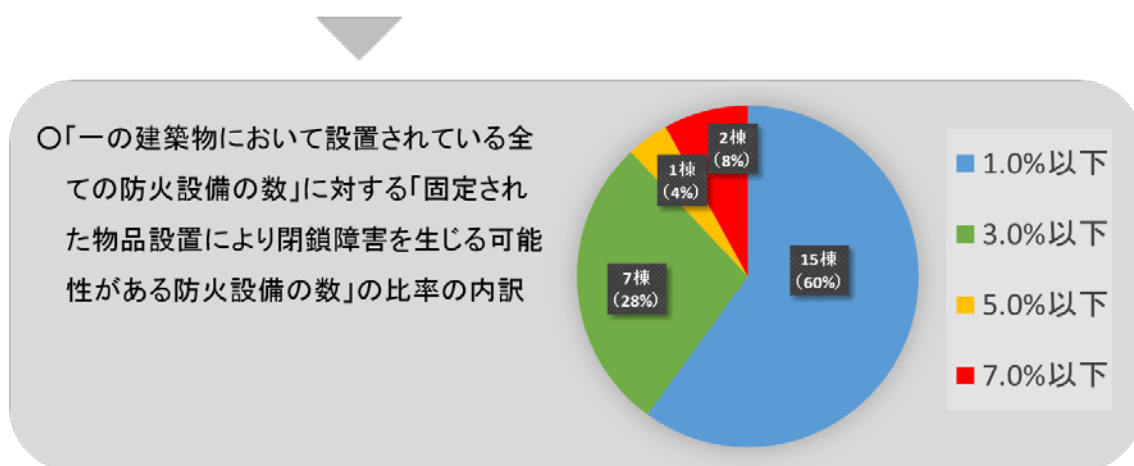
図 4-3-7 防火設備の閉鎖障害の状況

○防火設備における閉鎖障害

| | 調査実施<br>件数 | 防火設備 | | | | | |
|---|---|---|---|---|---|---|---|
| 建物数 | 219 | 138 | 25 <sup>※3</sup> | 29 | 34 | 36 | 0 |
| 比率 <sup>※1</sup> | — | 63.0% | 11.4% | 13.2% | 15.5% | 16.4% | 0.0% |

※2 防火シャッターのレール変形や防火扉の部品（ドアクローザー等）の故障等によるもの。

※3 うち、コンベヤによるものは6棟。

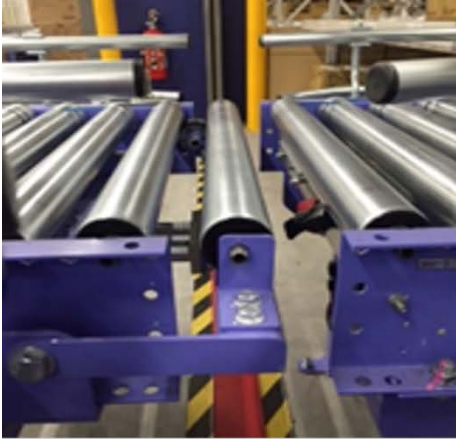
渡り部分(可動ローラ)

※ 写真の左側に動力装置であるエアシリンダーが設けられている。

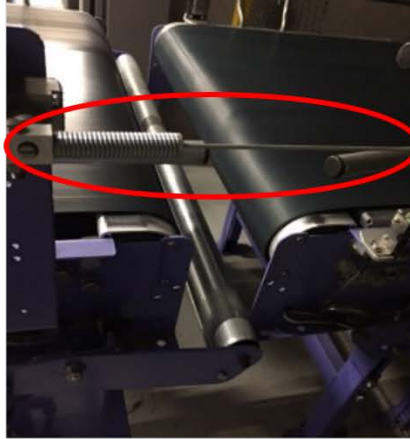
シャッター降下センサー

※ 写真の赤囲み部分の様に、バネ付きの針金がシャッター降下位置に出ている。

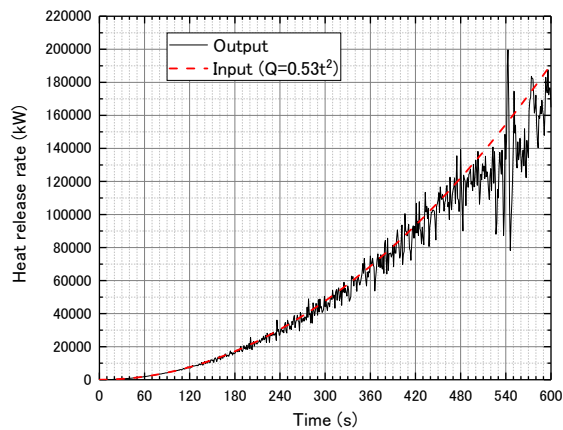
出力データとしての発熱速度

発熱速度は出火約7分(420秒)後から若干低減する。その低減している時間帯には、端材室の燃焼において酸素が不足が生じていたことを示している。

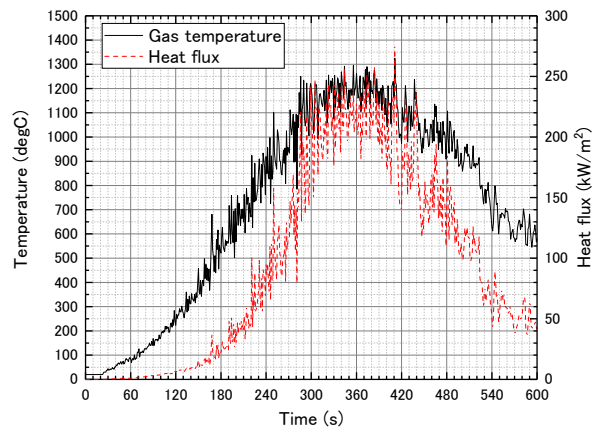
端材室2階部分の天井中央部  
におけるガス温度と熱流束

出火から約4分において、感知器加熱実験と同等の熱環境になることを示している。

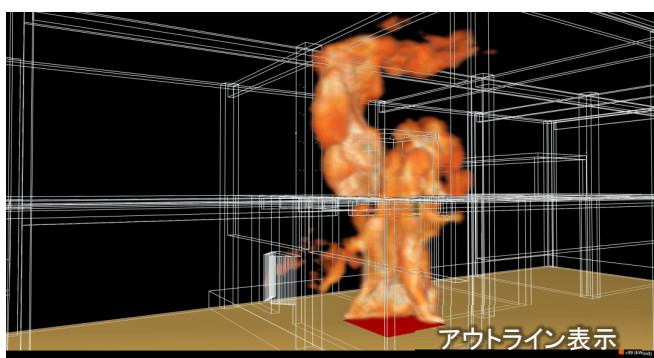
端材室上部開口部(2階部分)が端材室の隅に位置するため、そこを通過する火炎は壁面に沿う（コアンダ効果）。

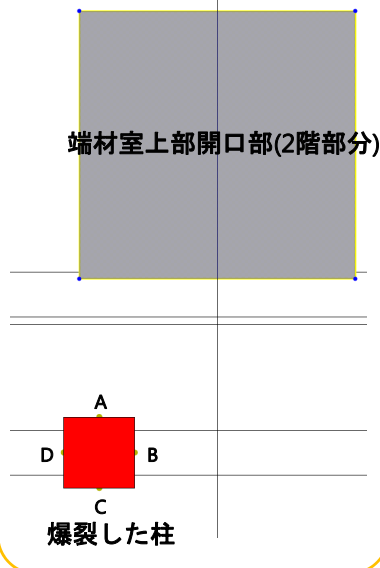
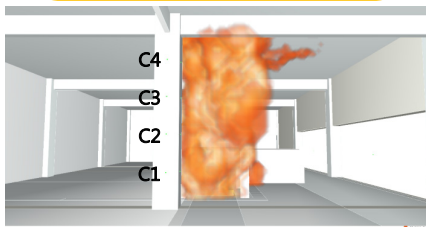
端材室上部開口部(2階部分)と  
爆裂した柱の位置関係(平面図)

火災現場においてコンクリートが爆裂していたのは、柱A面及び柱B面である。上図においてもその面が高熱にさらされていたことがわかる。
