塗装あり試験片 探傷結果データシート

IHI

No. 1試験片 ブローホール 塗装あり 板厚12mm(その1)

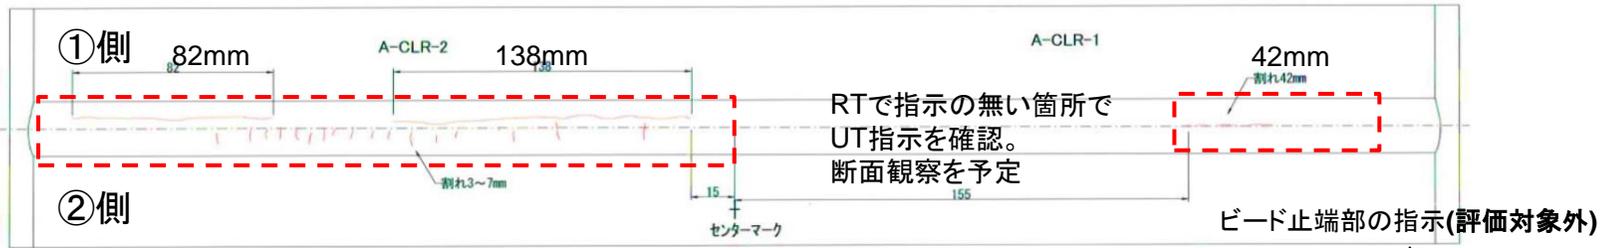
No. 3試験片 内部割れ 塗装あり 板厚12mm(その1)

裏面指示(2回反射)(評価対象外) 裏面近くの内部指示 ②側 縦割れきず探傷

ビード中央部の指示(評価対象外)

裏面近傍からの指示(2回反射)(評価対象外) 横割れきず探傷

ビード中央部で表面と内部から複数の指示が得られた。

ビード中央部で内部からの指示が得られた。この指示は試験片内を2回反射して得られたものであり、1回反射時と比較して超音波の伝搬経路が長くなり複数の波の影響が考えられるため評価対象外とする。

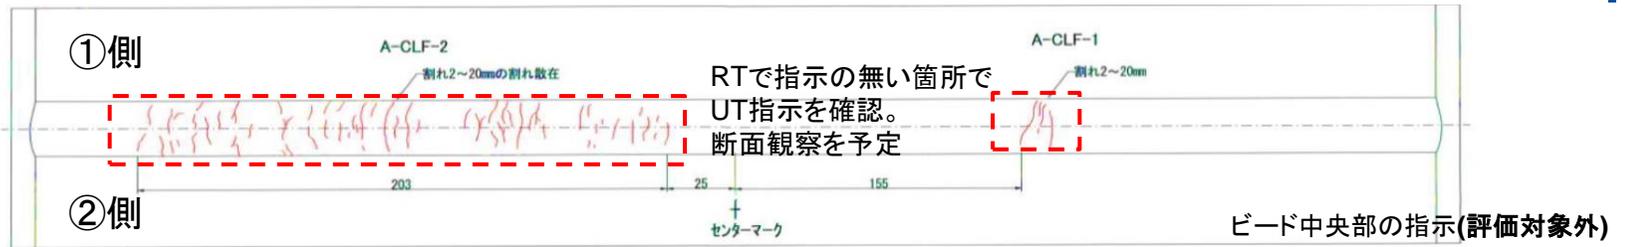
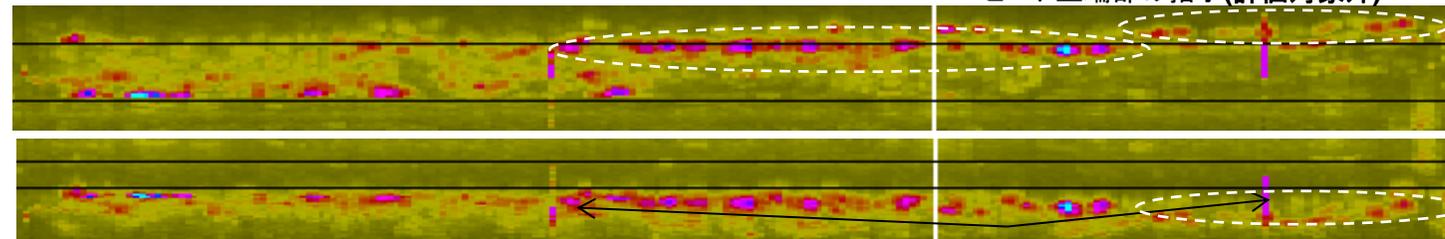
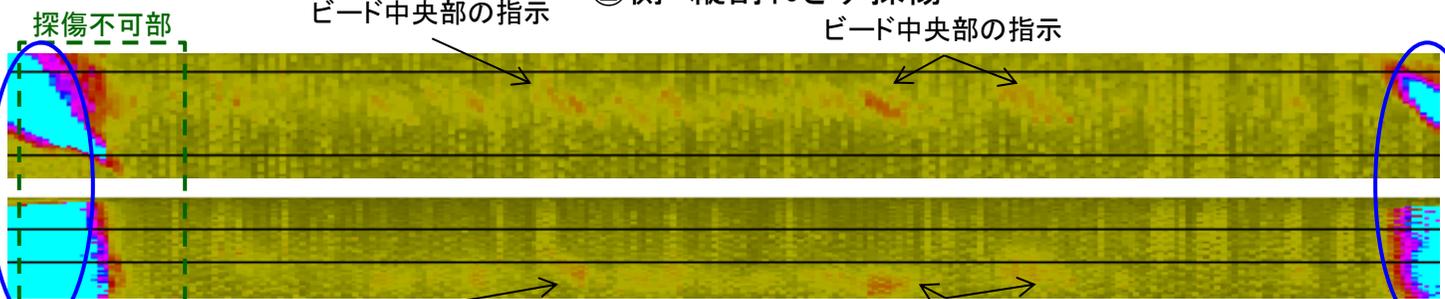
No. 4試験片 表面割れ 塗装あり 板厚12mm(その1)

ビード止端部の指示(評価対象外)

ビード止端部の指示

ビード中央部の指示(評価対象外)

表面(アンダーカット)指示

表面および余盛部指示

ビード中央部の指示

表面指示

ビード止端部で表面から連続的な指示が得られた。探傷側の止端部からの指示を確認した。探傷側と反対のビード止端部表面の指示は溶接形状による影響が大きいため評価対象外とする。

特に、角度付きず探傷にてビード中央部で表面からの指示が多く検出された。また、RT指示部以外の指示があり今後調査する予定である。

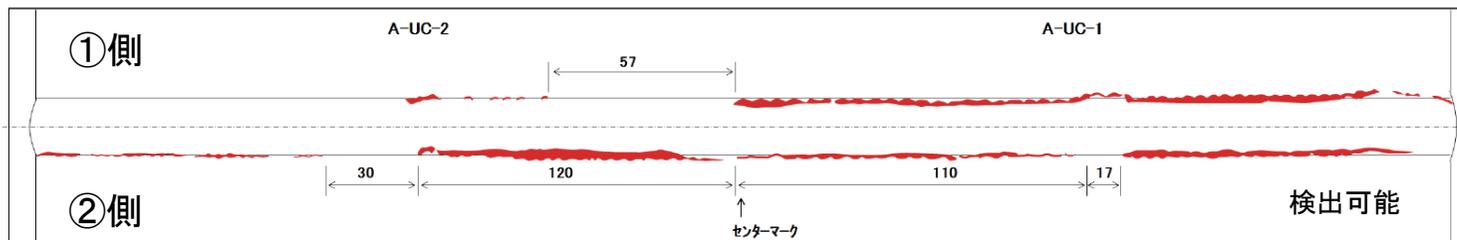
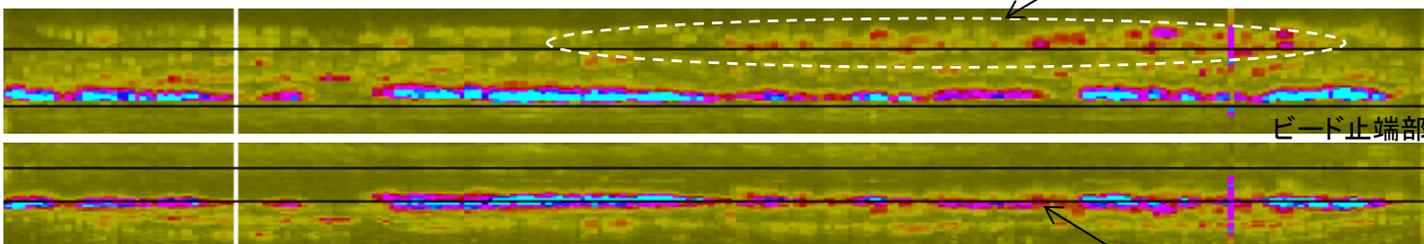
No. 5試験片 アンダーカット 塗装あり 板厚12mm(その1)

ビード止端部の指示(評価対象外)

ビード止端部の指示

表面指示

ビード止端部表面からの強い指示を検出した。探傷側のビード止端部で指示が長く検出された。

角度付き探傷では、ビード止端部で表面から高い指示が数か所確認され、ビード形状からの反射と評価する。

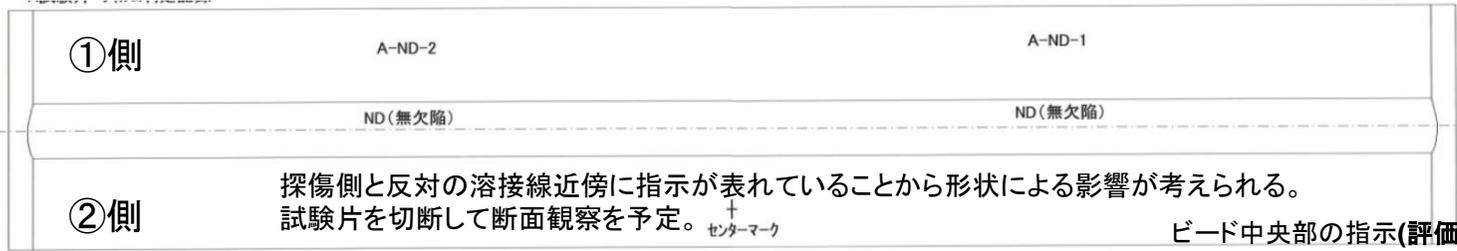
No. 6試験片 無欠陥 塗装あり 板厚12mm(その1)

ビード止端部の指示(評価対象外)

ビード中央部の指示(評価対象外)

表面および余盛部指示

ビード止端部で表面および余盛部からの指示が得られた。溶接形状の影響による指示が考えられるが、試験片表面を確認し最終評価とする。RTでは指示が無く、指示が得られた箇所については今後調査を行う。

共に指示は確認されなかった。

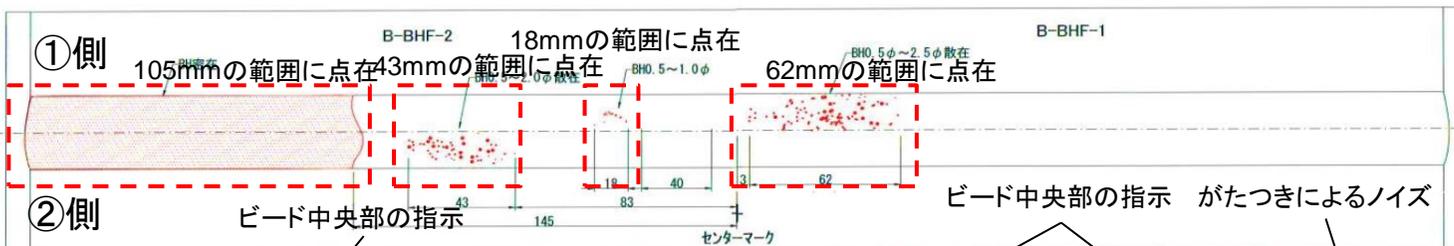
No. 7試験片 ブローホール 塗装あり 板厚20mm(その1)

ビード中央部で数多くの表面指示が得られた事から表面に密集したブローホールと推測される。この他に、ビード止端部での表面指示が検出されたが溶接形状からの指示と考えられるため評価対象外とする。

横割れきず探傷、角度付き探傷ともにビード中央部で表面からの指示が検出された。

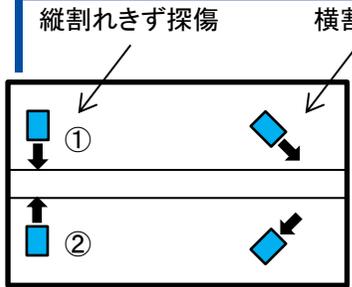
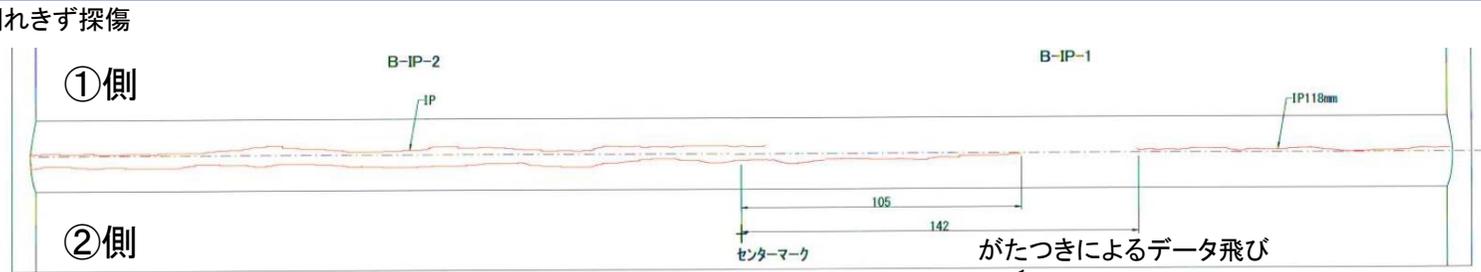
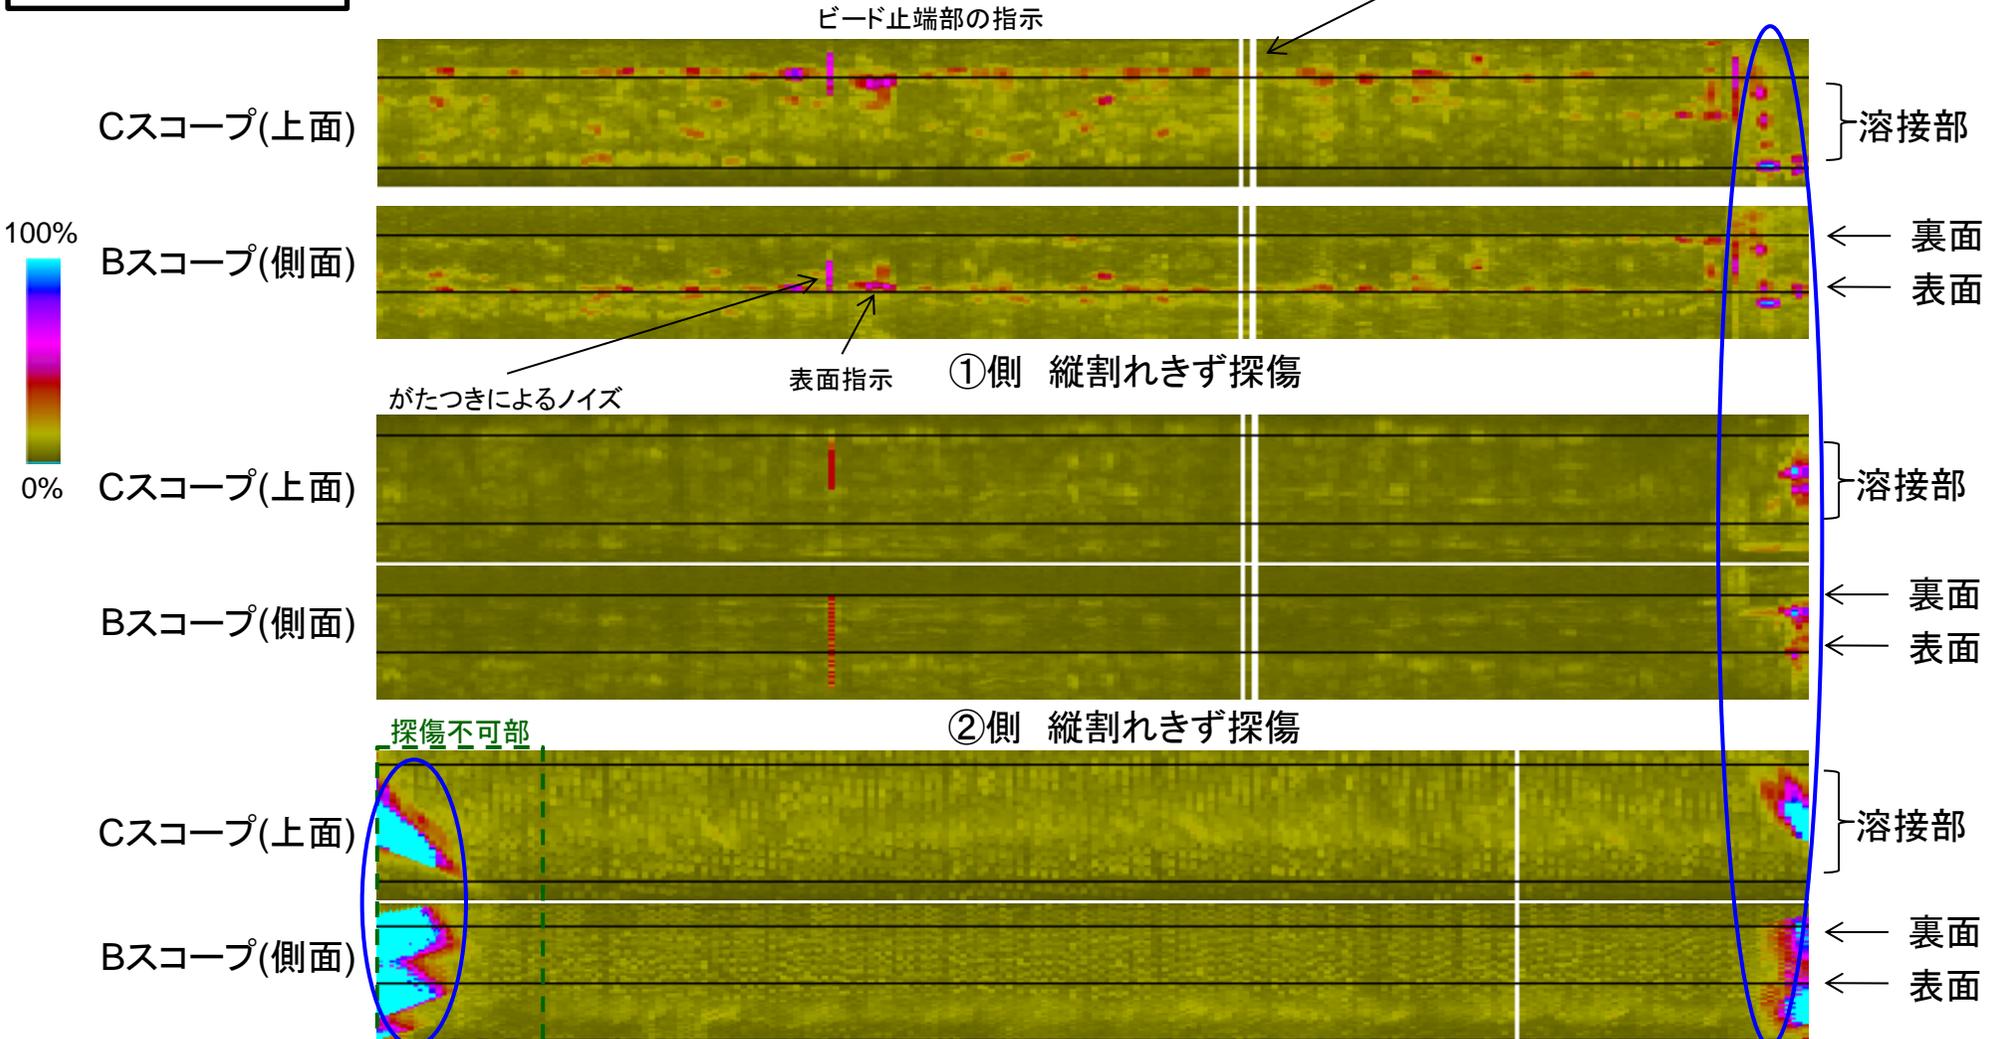
No. 8試験片 溶込不良 塗装あり 板厚20mm(その1)

探傷側のビード止端部の表面からの指示が得られた。しかし、RT結果が示す溶け込み不良の部位からは反射指示が得られなかった。

角度付き探傷では中央部の表面に指示からの指示が検出された。

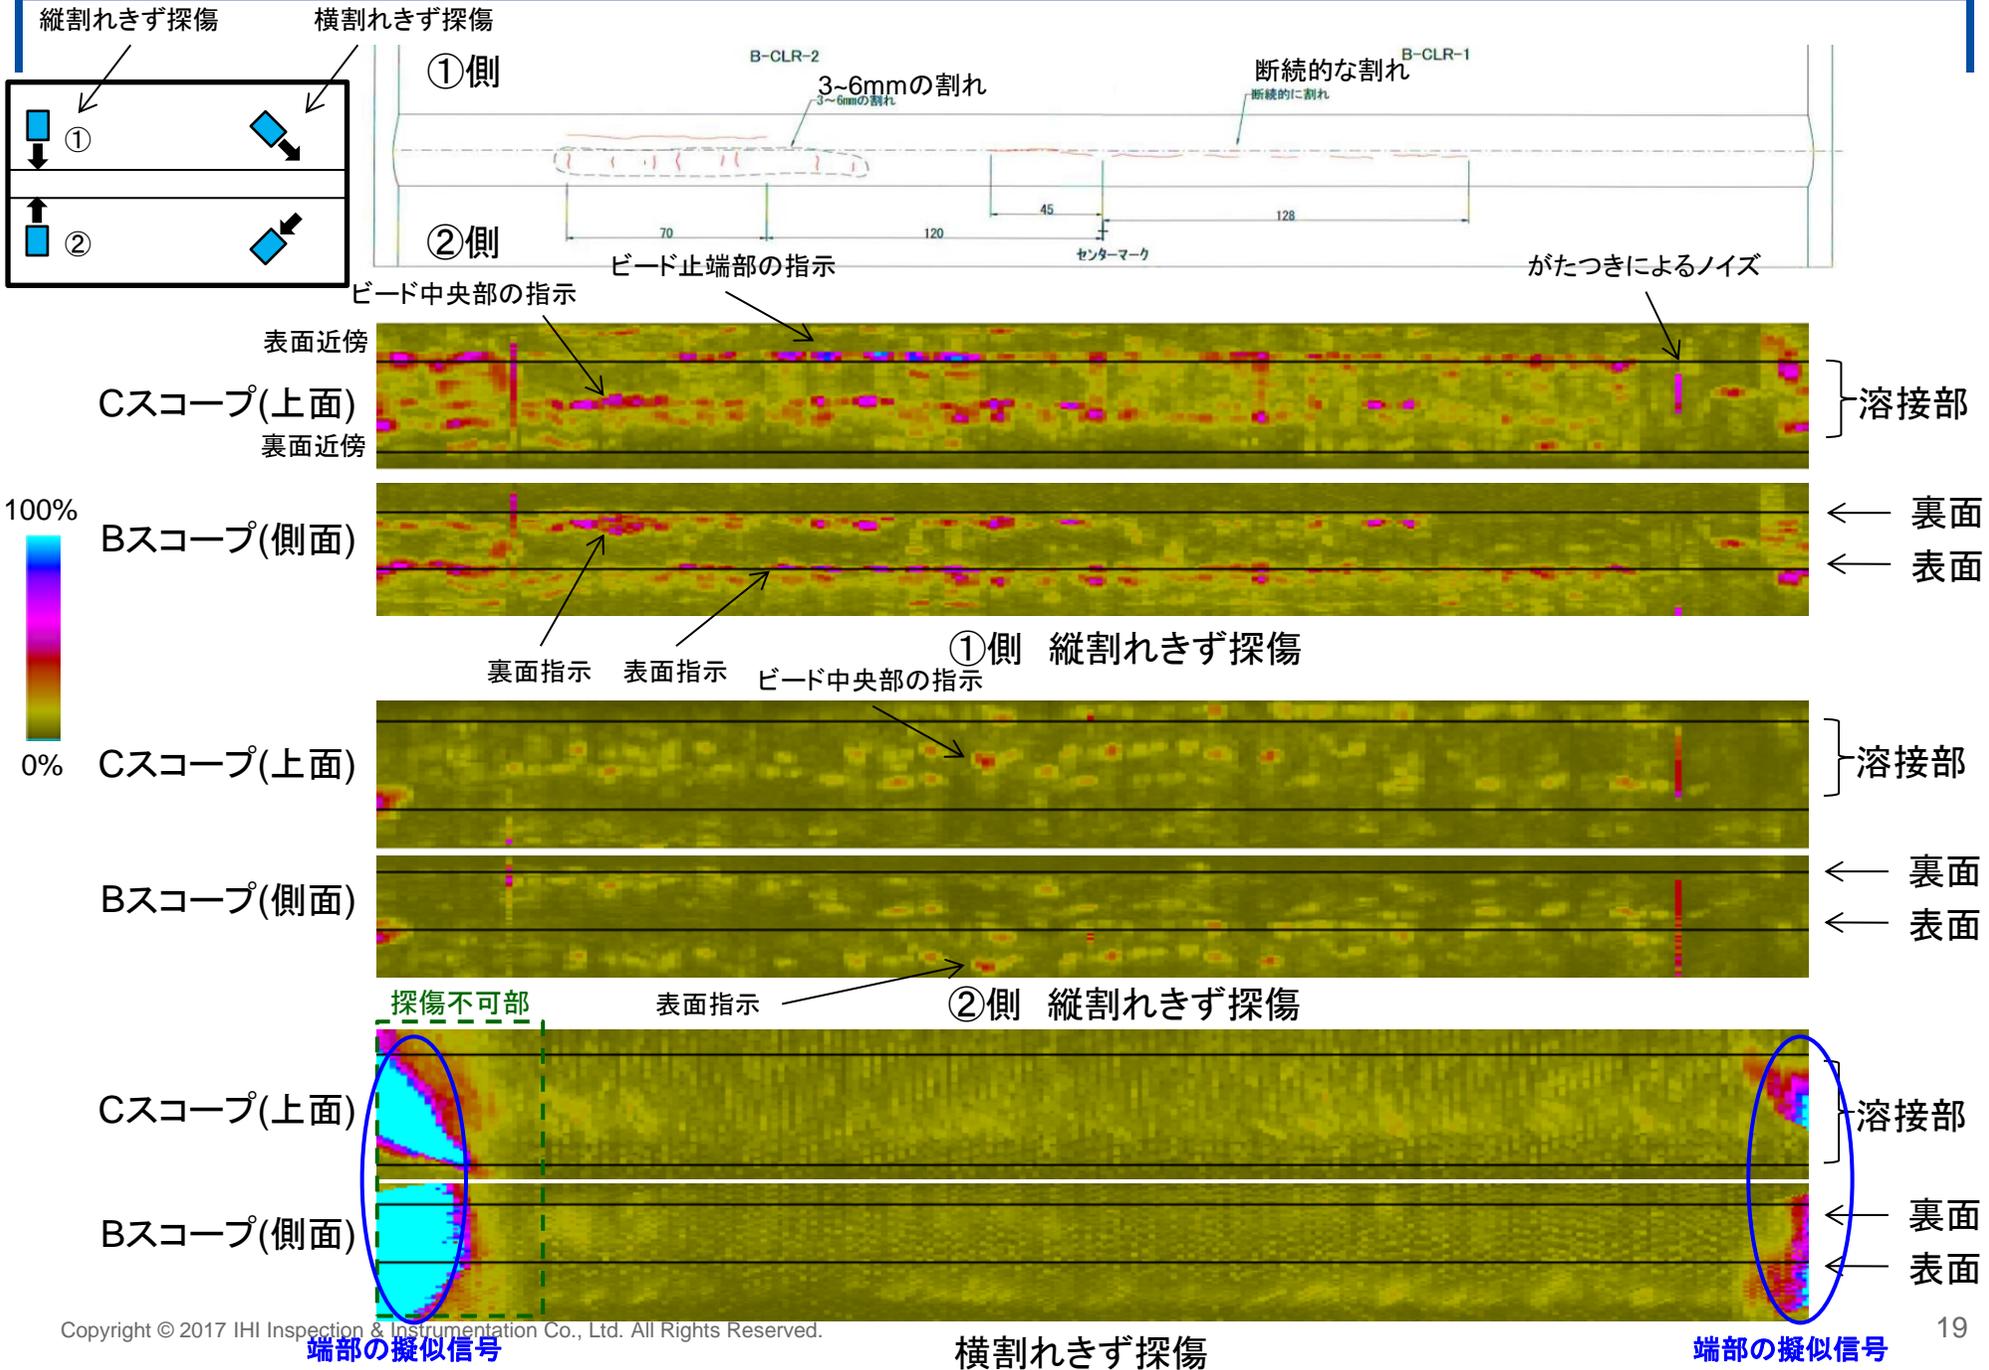
No. 9試験片 内部割れ 塗装あり 板厚20mm(その1)

ビード中央部では試験片内部から、ビード止端部では試験片表面からの指示が確認された。

角度付き探傷によりビード止端部で内部からの指示が得られた。また、ビード中央部から超音波が試験体を内を2回反射して表れた指示が確認された。これは、伝搬距離が長く複数の路程が考えられるため評価対象外とした。

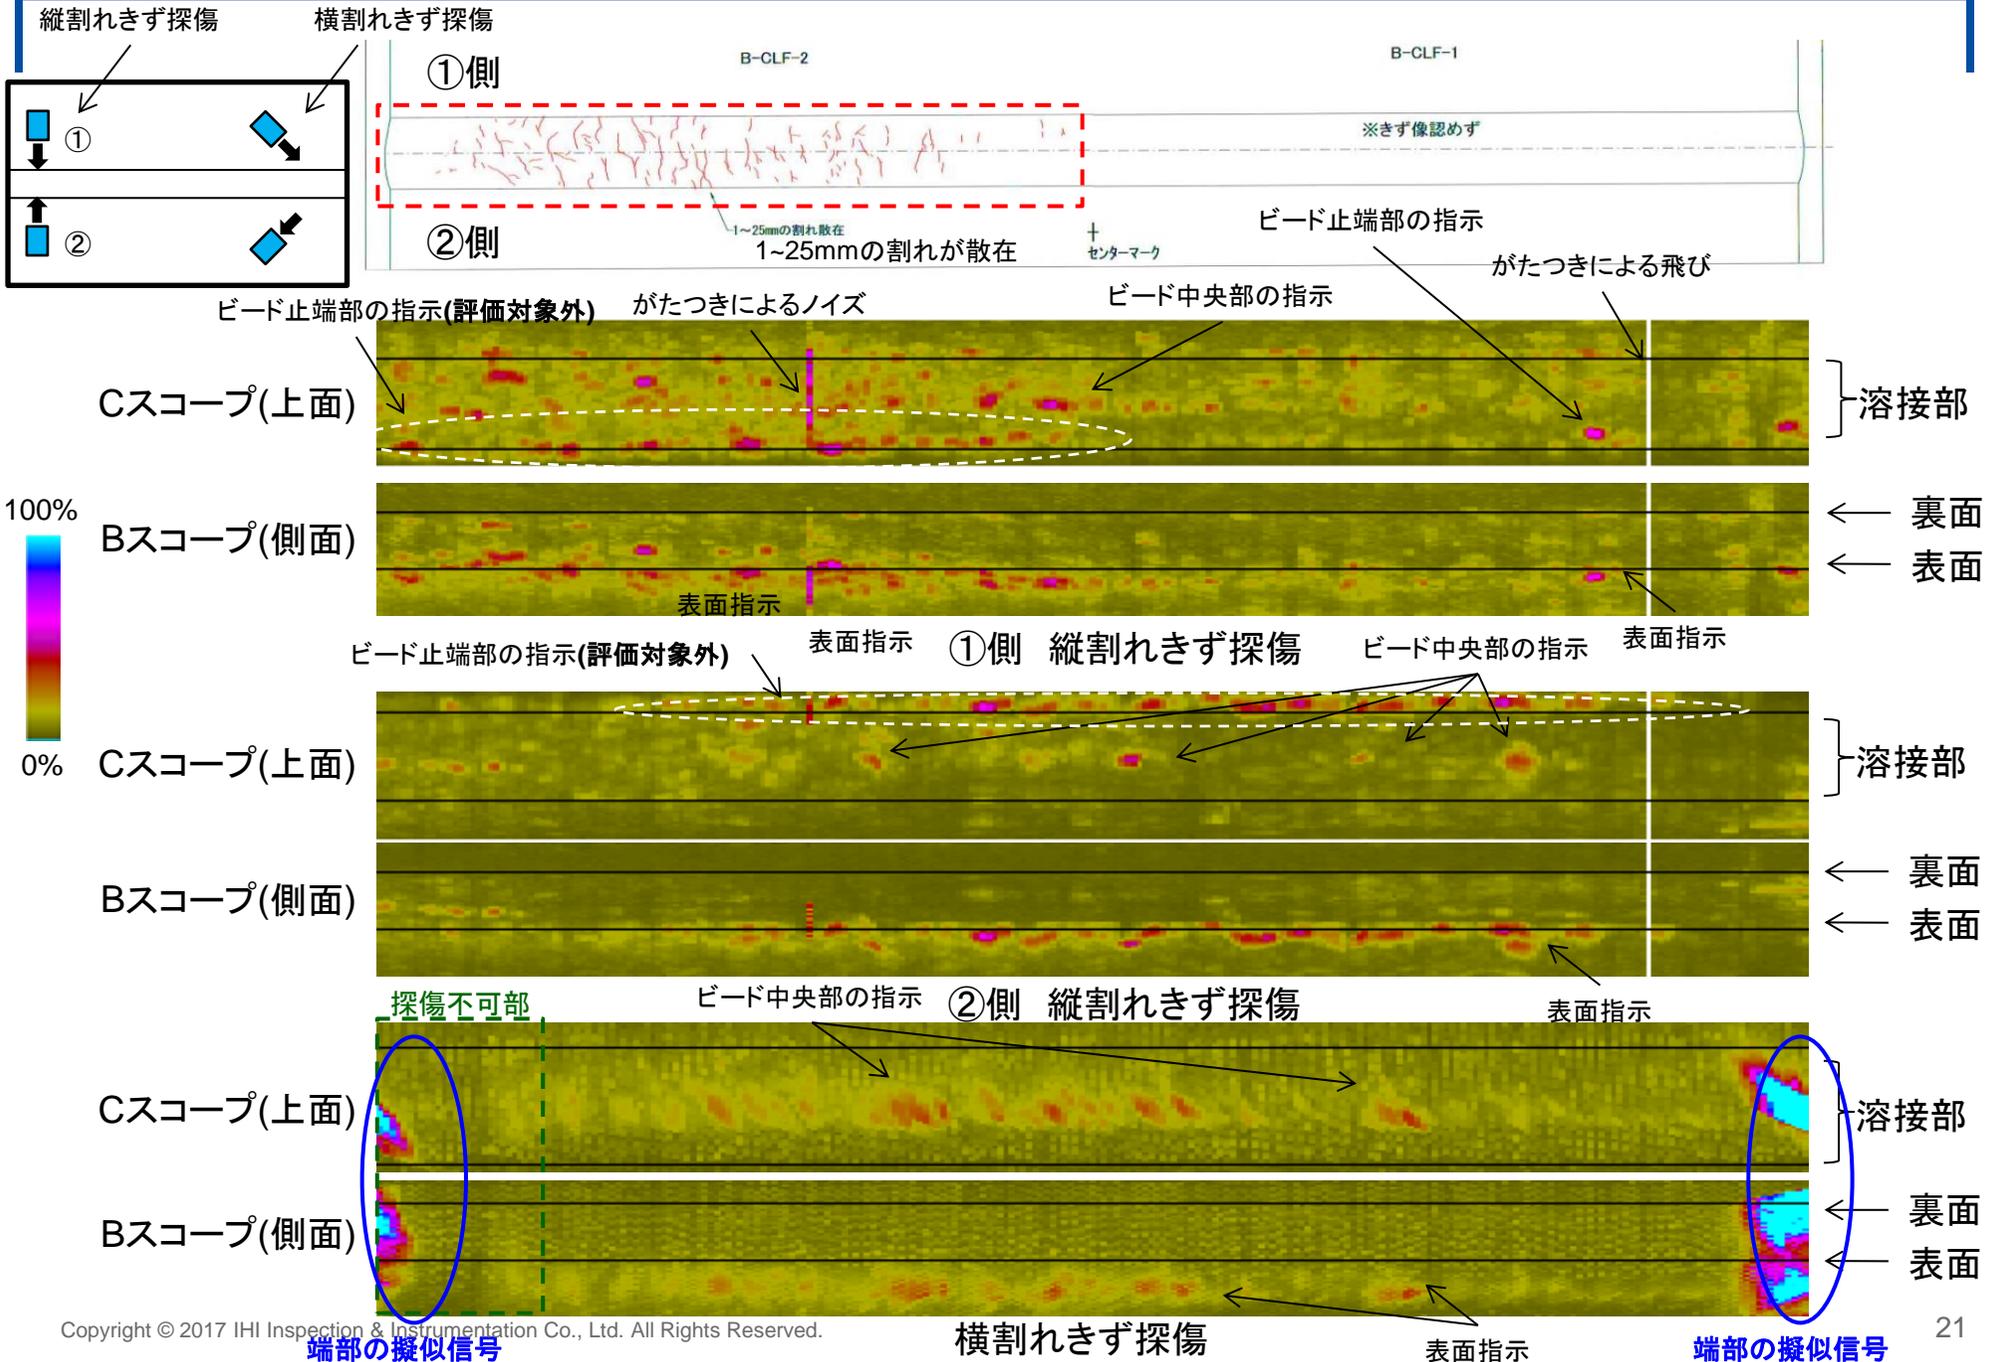
No. 10試験片 表面割れ 塗装あり 板厚20mm(その1)

ビード中央部で表面から連続的な指示が得られた。複数のきずからの反射が重なり広い範囲で指示が検出されたと考えられる。

特に、角度付き探傷にてビード中央部で表面からの指示が多く検出された。また、RT指示部以外の指示があり今後調査する予定である。

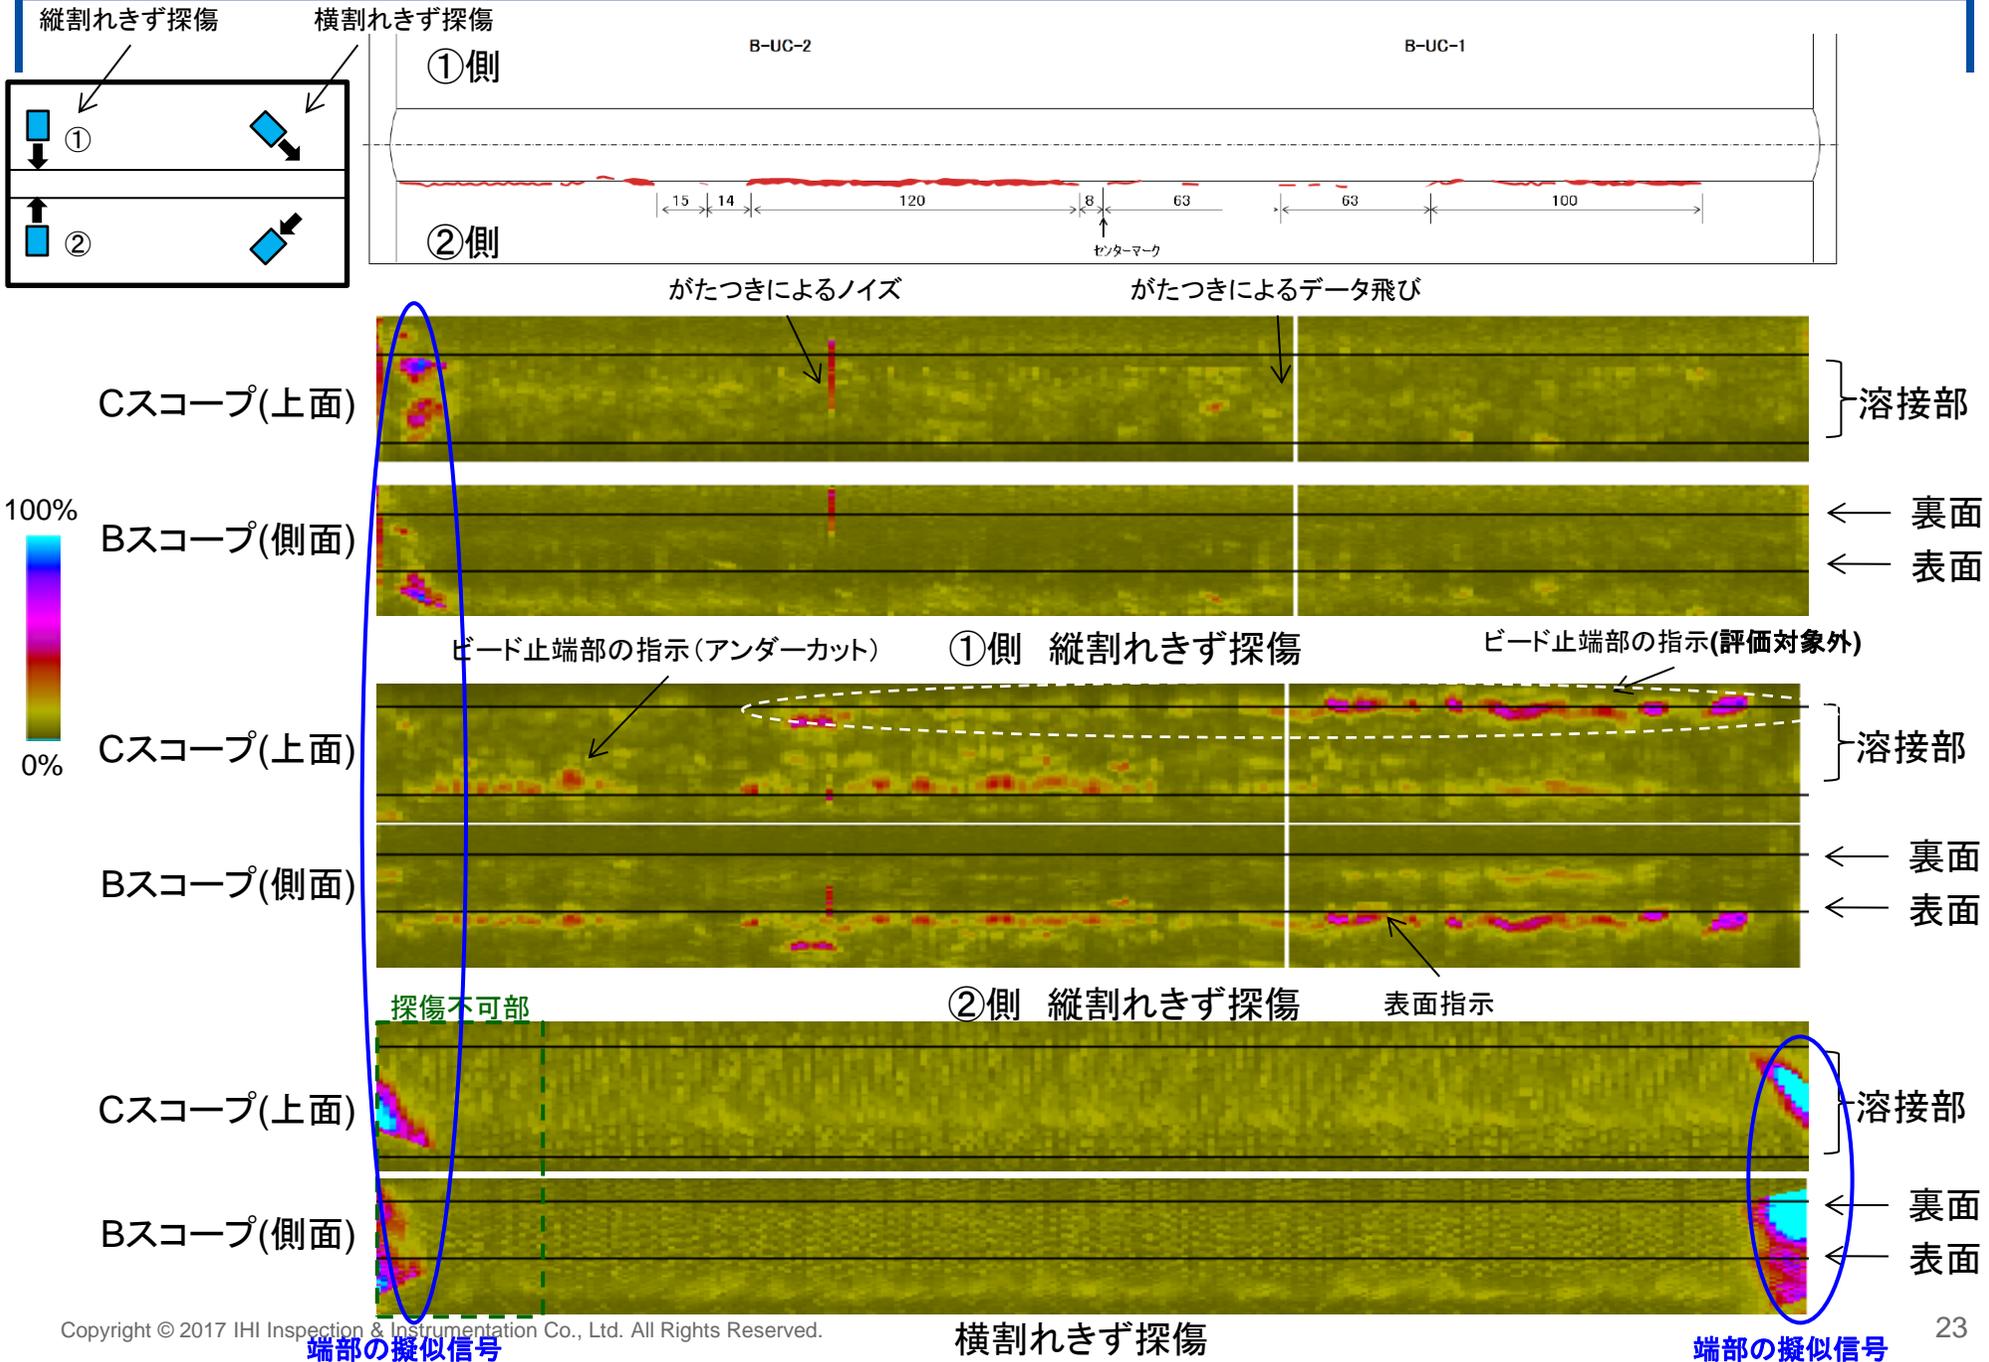
No. 11試験片 アンダーカット 塗装あり 板厚20mm(その1)

- 縦割れきず探傷
ビード止端部表面からの強い指示を検出した。探傷側のビード止端部で指示が長く検出されてた。
- 横割れきず探傷、角度付き探傷
角度付き探傷では、ビード止端部で表面から高い指示が数か所確認され、ビード形状からの反射と評価する。

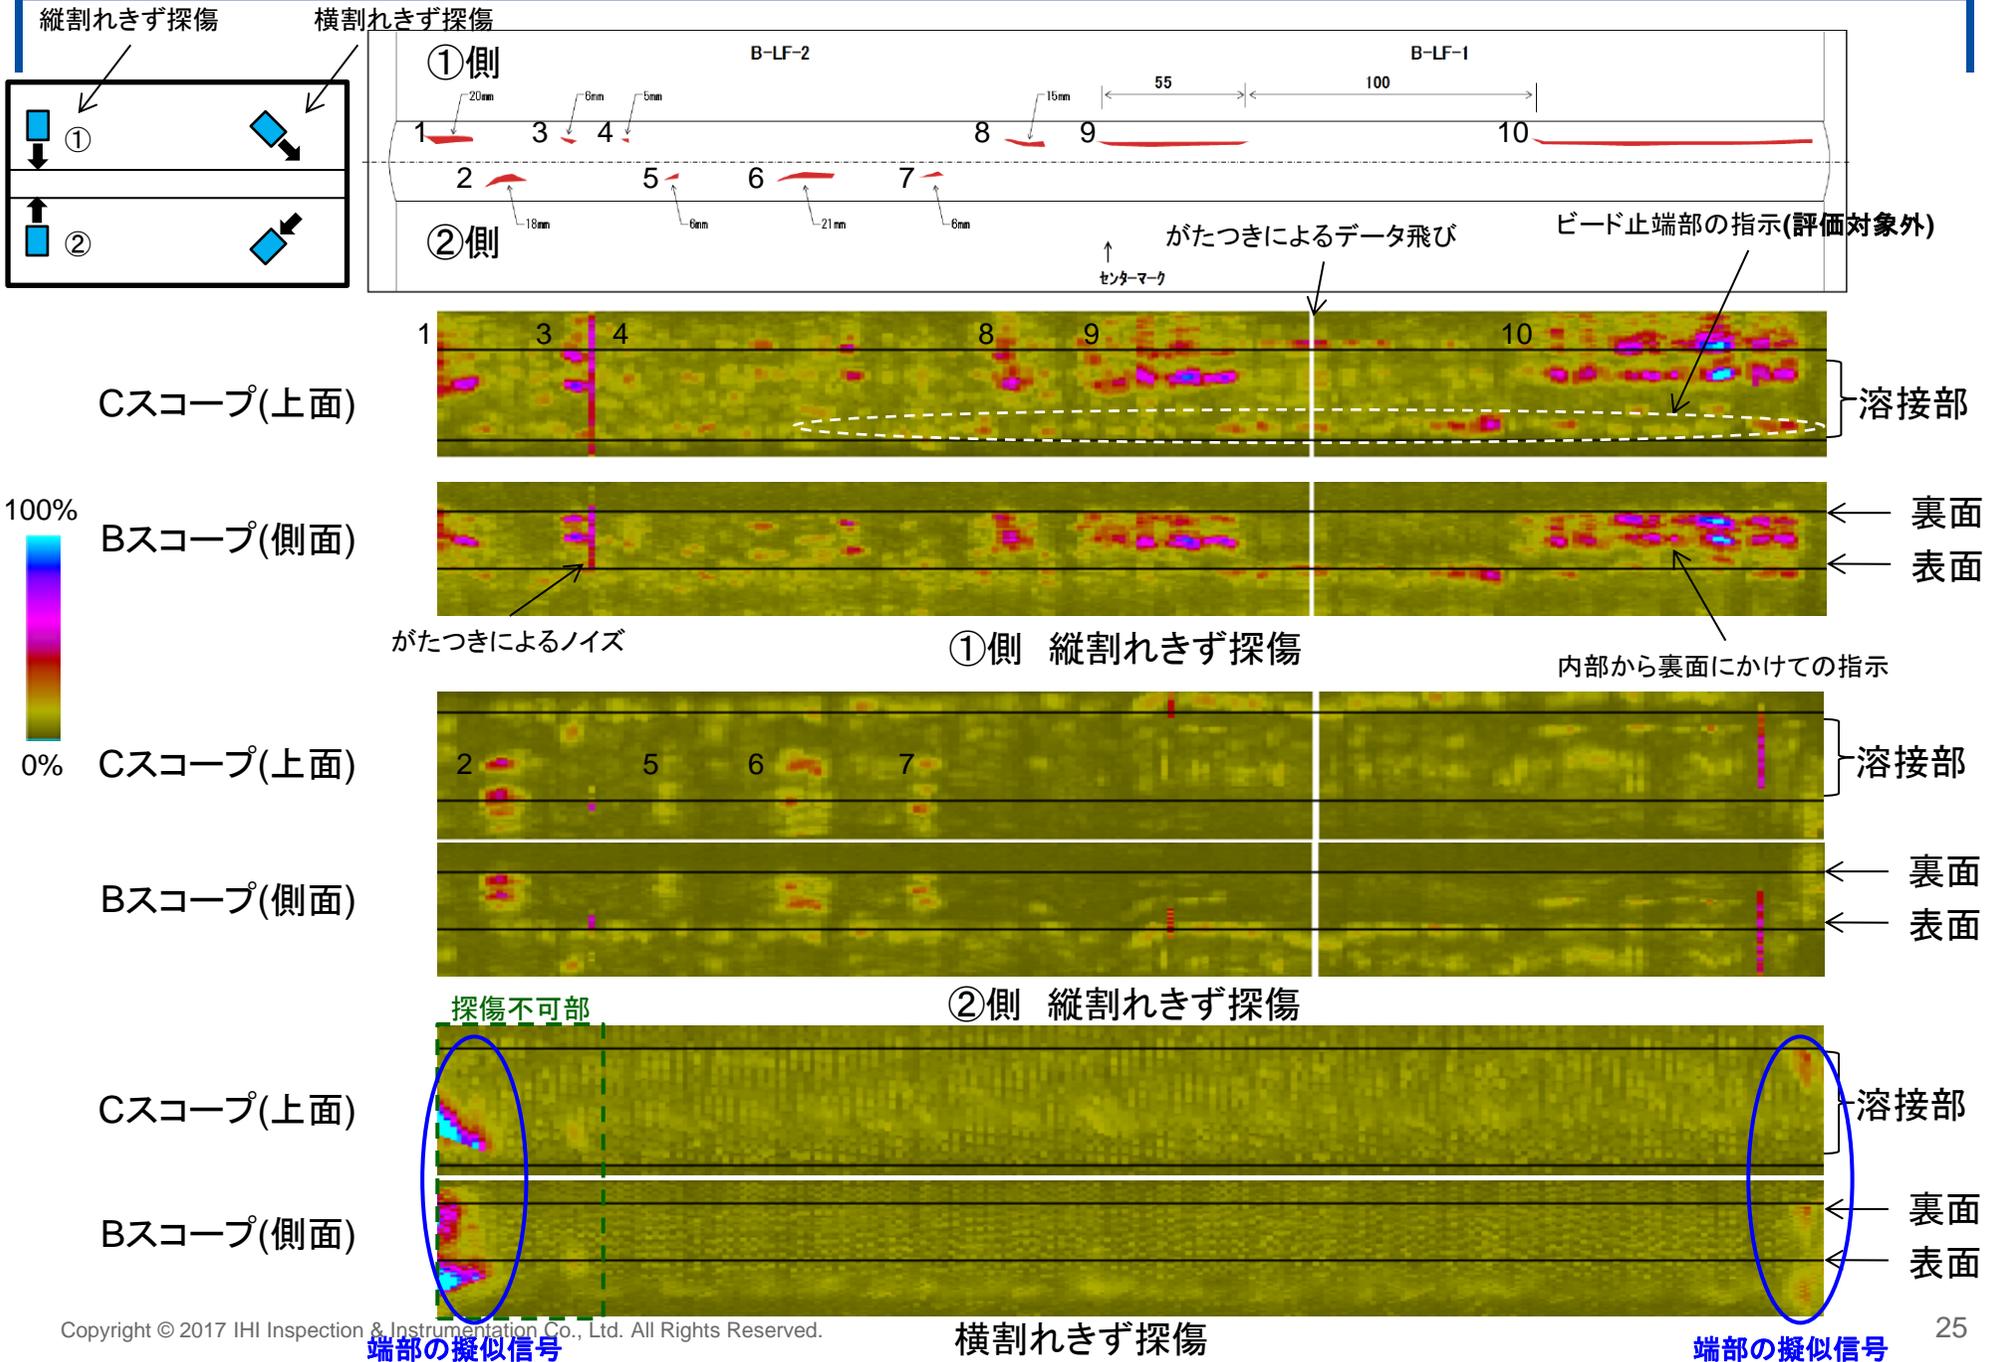
No. 12試験片 融合不良 塗装あり 板厚20mm(その1)

試験体の内部から裏面にかけて複数の指示が検出された。ビード止端部での指示も検出されているが、溶接試験体の形状の影響が考えられる。各UT指示はRT指示と同等の結果を示している。

角度付き探傷にてビード止端部近傍に表面および内部きずの検出を確認した。
