屋外貯蔵タンクのコーティングの  
耐用年数に関する検討業務

B タンク現地調査結果報告書

1. 4 調査対象物 Bタンク  
仕様(1)型式：FRT  
(2)容量：23,000k $\ell$   
(3)内径：—  
(4)油種：原油  
(5)加熱コイル：有り

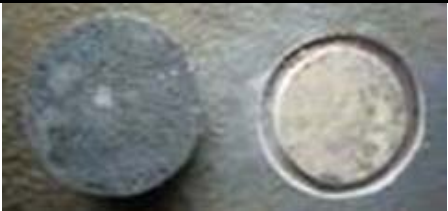
| 部位 | | ケース | | 項目 | 剥離状態 | 付着力<br>(MPa) | 破断箇所 |
|---|---|---|---|---|---|---|---|
| 底板・<br>アニュラ板 | 未補修部 | A<br>膨れ<br>0% | A-1<br>板No.17 | | | 2.5 | 補強一旧上塗層間 100% |

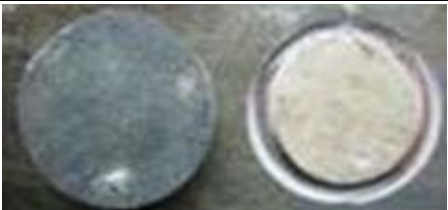
| 部位 | | ケース | | 項目 | 剥離状態 | 付着力<br>(MPa) | 破断箇所 |
|---|---|---|---|---|---|---|---|
| | | | A-2<br>板No.A17 | | | 3.3 | 補強一旧上塗層間 100% |

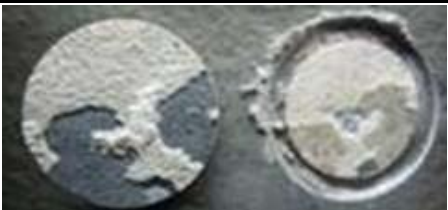
膨れ発生程度の異なる区分A B C Dについての付着力を測定した結果、底板の健全部Aは2.5 MPa、4.0 MPaで旧塗膜と補修塗膜からの破壊であった。また、B-1の底板部では6.2 MPaで、40%が旧塗膜の凝集破壊であり、旧塗膜の付着性は高い値を示している。

| 部位 | | ケース | | 項目 | 剥離状態 | 付着力<br>(MPa) | 破断箇所 |
|---|---|---|---|---|---|---|---|
| | | B<br>膨れ<br>~0.1% | B-1<br>板No.59 | | | 6.2 | 補強一旧上塗層間 60%<br>旧上塗凝集 40% |

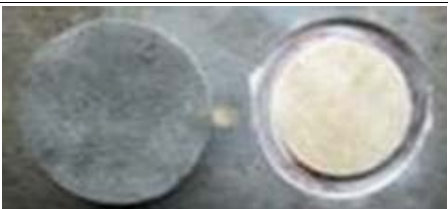
| 部位 | | ケース | | 項目 | 剥離状態 | 付着力<br>(MPa) | 破断箇所 |
|---|---|---|---|---|---|---|---|
| | | | B-2<br>板No.16 | | | 0.7 | 補強一旧上塗層間 100% |

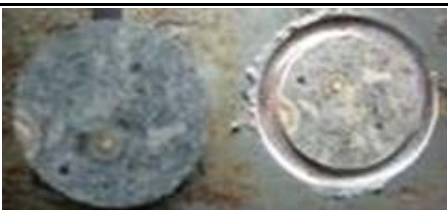
| 部位 | | ケース | | 項目 | 剥離状態 | 付着力<br>(MPa) | 破断箇所 |
|---|---|---|---|---|---|---|---|
| | | C<br>膨れ<br>~0.3% | C-1<br>板No.10 | | | 1.2 | 補強一旧上塗層間 100% |

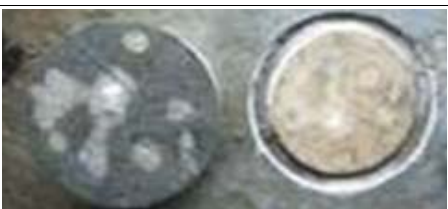
| 部位 | | ケース | | 項目 | 剥離状態 | 付着力<br>(MPa) | 破断箇所 |
|---|---|---|---|---|---|---|---|
| | | | C-2<br>板No.62 | | | 1.2 | 補強一旧上塗層間 100% |

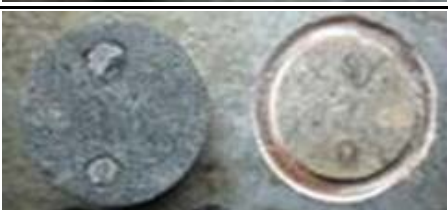
| 部位 | | ケース | | 項目 | 剥離状態 | 付着力<br>(MPa) | 破断箇所 |
|---|---|---|---|---|---|---|---|
| | | D<br>膨れ<br>0.3%~ | D-1<br>板No.64 | | | 0.8 | 補強一旧上塗層間 100% |

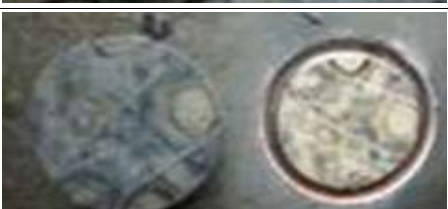
| 部位 | | ケース | | 項目 | 剥離状態 | 付着力<br>(MPa) | 破断箇所 |
|---|---|---|---|---|---|---|---|
| | | | D-2<br>板No.9 | | | 0.6 | 補強一旧上塗層間 100% |

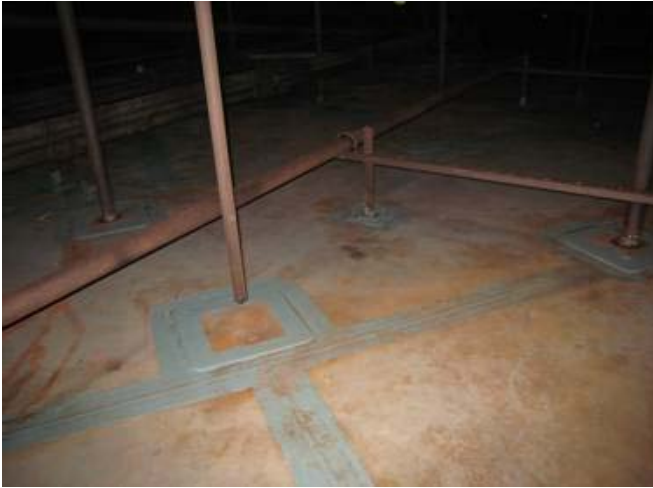
底板塗膜状況

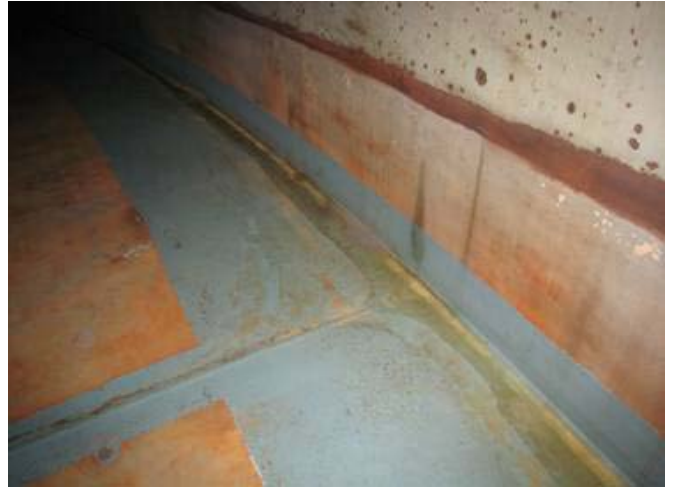
アニュラ塗膜状況

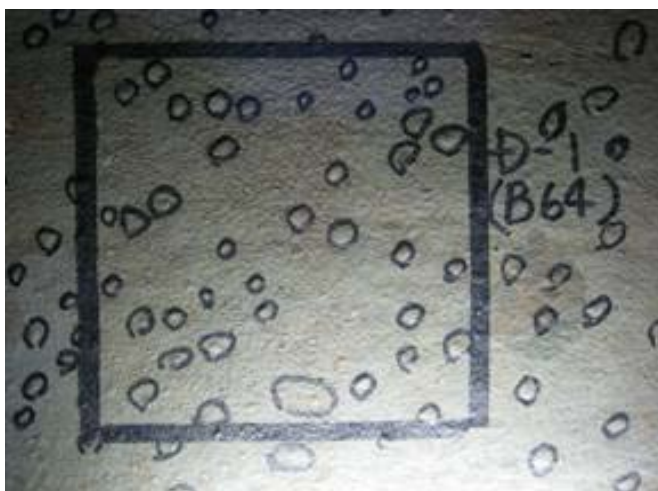
D-1区分

| 部 位                      ケース | | | | 100点膜厚測定 | | | 塗膜下 | 塗膜断面・裏面 | | 付着性 | | 硬度 |
|---|---|---|---|---|---|---|---|---|---|---|---|---|
| | | D<br>膨れ<br>0.3%～ | D-1<br>板No.64 | 834 | 1249 | 604 | 〃 | 767<br>(旧膜600) | 黒錆 | 0.8 | 旧塗膜と補修膜<br>の層間100% | 30 |

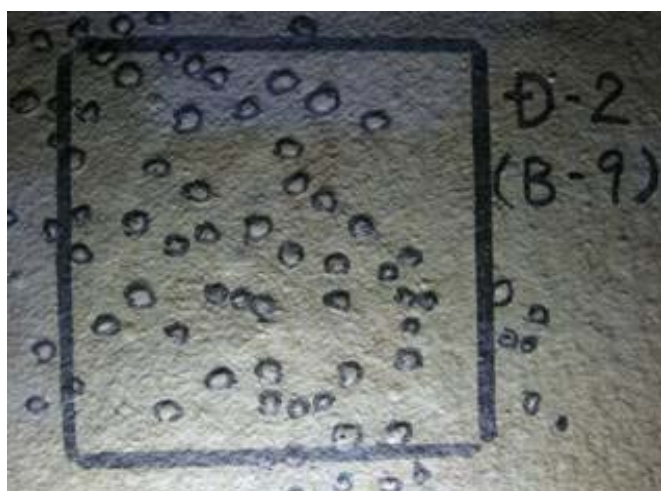
D-2区分

| 部 位                      ケース | | | | 100点膜厚測定 | | | 塗膜下 | 塗膜断面・裏面 | | 付着性 | | 硬度 |
|---|---|---|---|---|---|---|---|---|---|---|---|---|
| | | | D-2<br>板No.9 | 996 | 1469 | 667 | 〃 | 840<br>(旧膜669) | 極一部<br>黒錆 | 0.6 | 旧塗膜と補修膜<br>の層間100% | 33 |
