屋外貯蔵タンクのコーティングの  
耐用年数に関する検討業務

Cタンク現地調査結果報告書

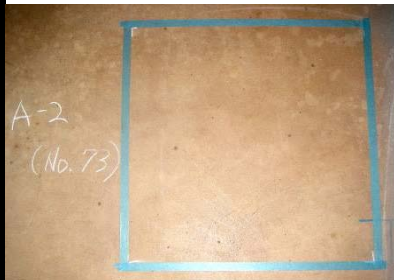
| | A-2<br>膨れ 0%(健全部)<br>(板No.73) | B-2<br>膨れ ~0.1%<br>(板No.27) | C-2<br>膨れ ~0.3%<br>(板No.3) | D-2<br>膨れ ~33%<br>(板No.22) |

| 項 目<br>部 位 ケース | | | | 100点膜厚測定 | | | 塗膜下 | 塗膜断面・裏面 | | 付着性 | | 硬度 |
|---|---|---|---|---|---|---|---|---|---|---|---|---|
| | | | A-2<br>板No.73 | 738 | 1197 | 418 | 異常なし | 502 | 極一部<br>黒錆 | 2.5 | 接着剤破壊95%<br>上塗凝集破壊5% | 41 |

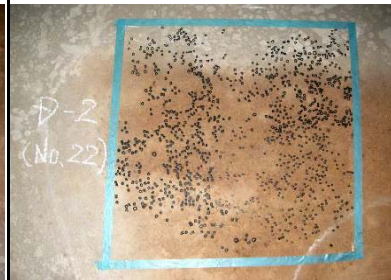
| 項 目<br>部 位 ケース | | | | 100点膜厚測定 | | | 塗膜下 | 塗膜断面・裏面 | | 付着性 | | 硬度 |
|---|---|---|---|---|---|---|---|---|---|---|---|---|
| | | | D-2<br>板No.22 | 340 | 842 | 238 | 膨れと同程度<br>の黒錆と<br>赤錆が点在 | 311 | 黒錆 | 1.0 | 接着剤破壊20%<br>上塗凝集破壊80% | 55 |
