第 5 章 内面保護コーティングの耐用年数

容量 1 万キロリットル以上の液体の危険物を貯蔵する屋外タンク貯蔵所に対する保安検査の最長の周期は現在、13 年であり、保安のための措置として内面コーティングが要件の 1 つとなっている。この内面コーティング塗膜の耐用年数については、20 年とされている（「コーティング指針」：平成 6 年 9 月 1 日付け消防危第 74 号）近年この年数を超えて使用され健全であるものの実績などデータも蓄積されてきており、安全性を低下させずに、コーティング塗膜の耐用年数を延長することが可能かの検討を行うこととなった。そのため、温度勾配浸漬試験、現地調査及びコーティング塗膜の補修履歴データの収集・分析を行い、耐用年数について見直しを行った。

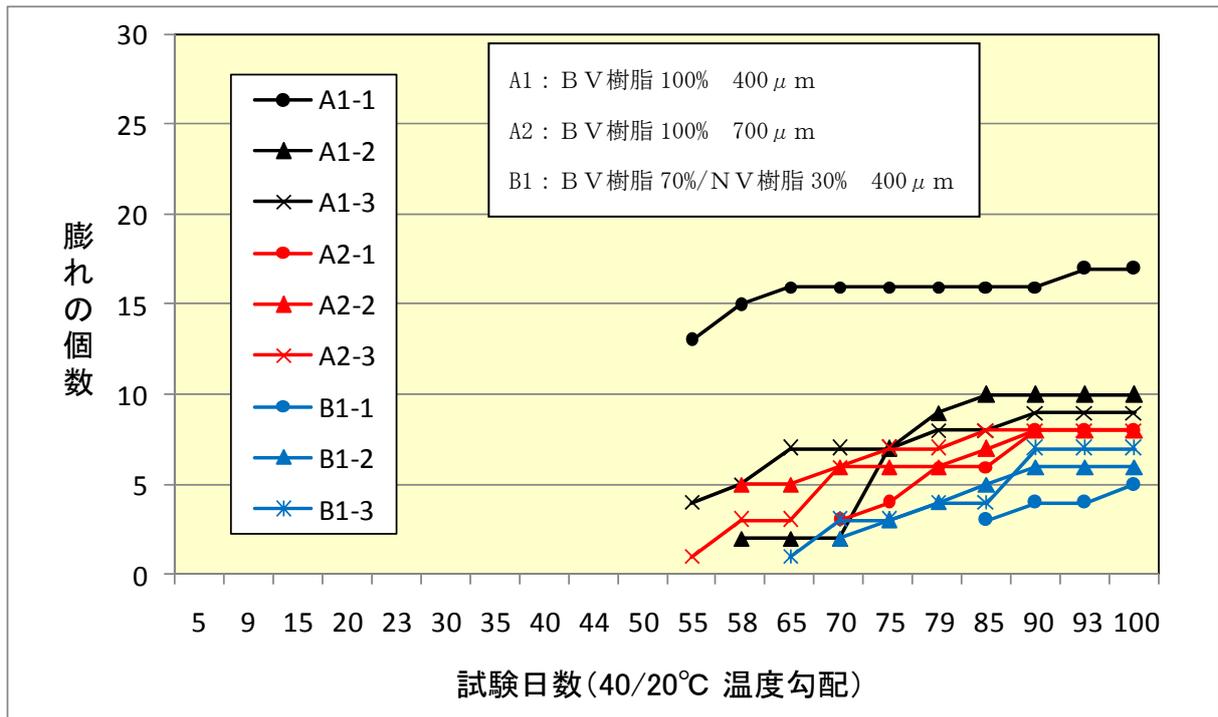
図 5.2.2 各試験片の膨れ発生個数と浸漬日数

- ①試験開始後55日目の観察で、A1-1、A1-3（BV樹脂、膜厚400 μ m）と、A2-3（BV樹脂、膜厚700 μ m）に膨れがそれぞれ1個確認された。58日目にはA1-2、A2-2に膨れが確認され、65日目にはB1-3（BV樹脂70%/NV樹脂30%、膜厚400 μ m）に1個膨れが確認された。その後70日目にA2-1、B1-2に膨れが確認され、B1-1は85日目に膨れが確認され全試験片に膨れが認められた（試験片観察状況写真を参考資料に掲載。）。
- ②100日目の膨れ発生数はA1：9～17（平均12）個、A2：8（平均8）個、B1：5～7（平均6）個であり、A1が多く、A2及びB1は少ない傾向を示した。各試験片の膨れ発生個数と浸漬日数との関係は図5.2.2参照。
- ③100日目の膨れ面積は、A1：3.9～6.5（平均4.8）%、A2：3.6～4.6（平均4.2）%、B1：2.0～3.3（平均2.8）%の順に少ない傾向を示した。
- ④各試験片の膨れ面積と浸漬日数との関係を図5.2.3にまとめた。A1（400 μ m）の3枚の試験片の中でA1-1が最も膨れ発生個数及び面積が多く、同じ塗料・膜厚でも膨れ発生状況に明瞭な差が生じている。B1（400 μ m）は3枚の試験片の中でB1-1が最も膨れ発生が遅く、同じ塗料・膜厚で膨れ発生状況に差が生じている。A2（700 μ m）では3枚に殆ど差が認められない。

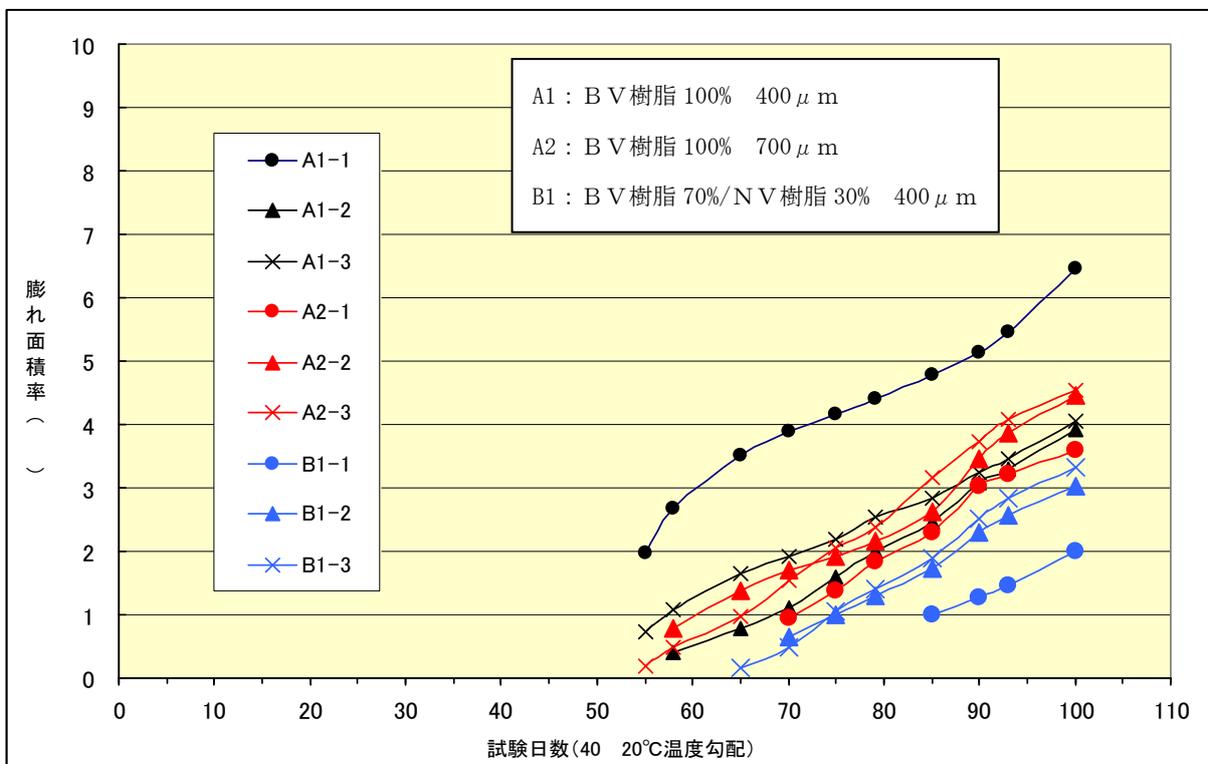
図 5.2.3 各試験片の膨れ面積率と浸漬日数

- ①年度ごとに浸漬試験結果にばらつきがあることがわかる。平成 14、15 年度と平成 21、22 年度を比較した場合、試験の条件 (浸漬時の温度管理、表面粗さ、塗料の詳細な配合) が同一でない可能性があり、膜厚、樹脂組成が同じでも膨れの発生日数を単純に比較することはできない。また、平成 21 年度と 22 年度を比較した場合、外観観察の日数の間隔、試験片の表面粗さの違いから再現性が得られなかった可能性がある。
- ②試験片は施工環境が整った中で製作されたにもかかわらず、試験片ごとに違う日数で膨れが発生しているが、膨れが発生した後は、膨れの面積が単調に増加している (図 5.2.3)。この状態は、図 5.6.1 の③に相当する状態に至ったと考えられ、GF コーティングには一定の耐久性限界が存在することが分かる。
- ③試験片の膜厚の違いにより膨れ発生日数が異なることから、塗膜の耐久性限界は膜厚が厚いものほど長く、また本年度の試験結果から、膜厚が厚い方が耐久性に関する性能が安定している。
- ④本年度の結果では、BV 樹脂/NV 樹脂 GF コーティング塗料の膜厚 400 μ m の塗膜のほうが、BV 樹脂 GF コーティング塗料の同じ膜厚のものよりも高い耐久性を示したが、平成 14 年度、平成 21 年度の結果では、樹脂の差による耐久性の差は、膜厚 700 μ m の塗膜では確認されているが、膜厚 400 μ m の塗膜では確認されていない。このことから、膜厚 400 μ m の塗膜では、樹脂の違いによる耐久性の差が安定的に現れるとは言えないと考えられる。

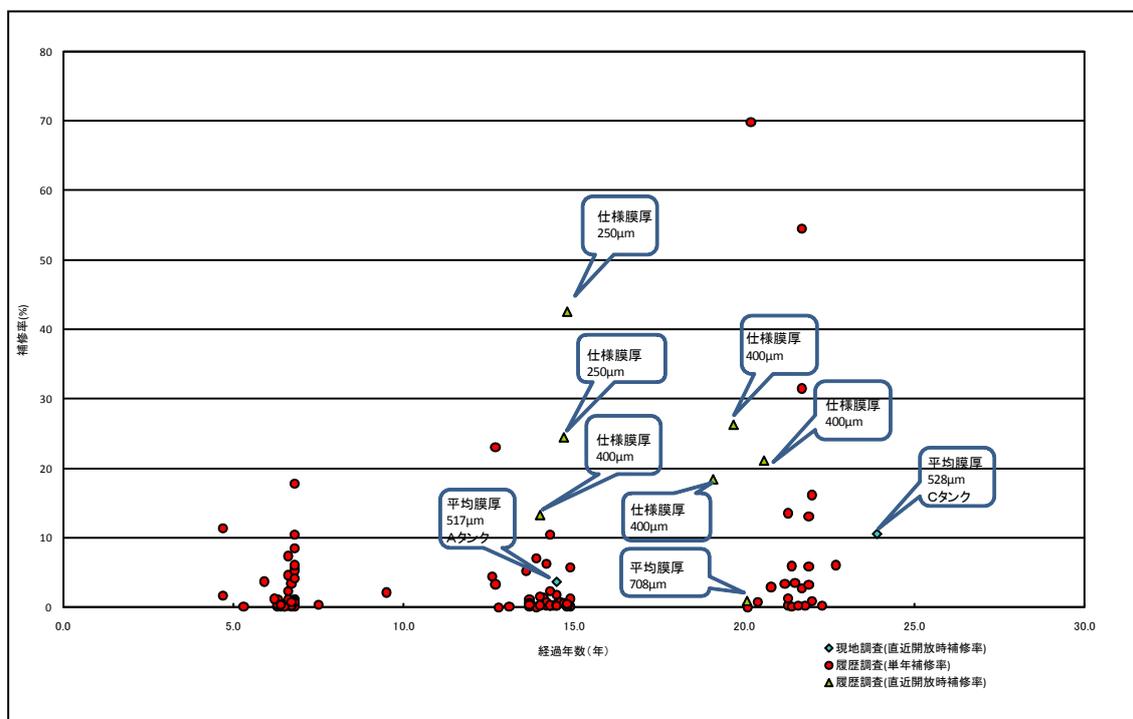
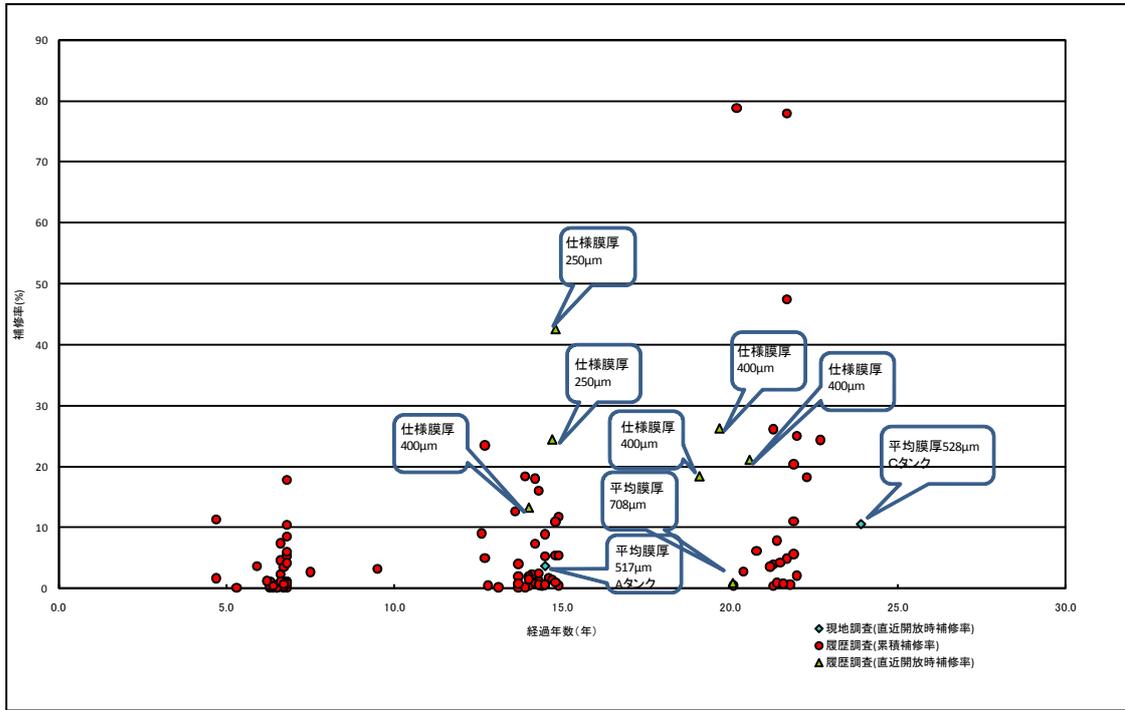
図 5.3.2 タンクの経過年数と開放時のビスフェノール系ビニルエステル樹脂ガラスフレックコーティングの補修割合

図 5.3.2 及び図 5.3.3 の赤のプロットは最小膜厚 $250 \mu\text{m}$ という仕様で施工された BV 樹脂 GF コーティングであり (実際の膜厚データは不明)、施工条件も不明であるが、図 5.3.2 では、20 年を越えると 10% 以上の面積で補修を要しているものが多く見られるようになる。

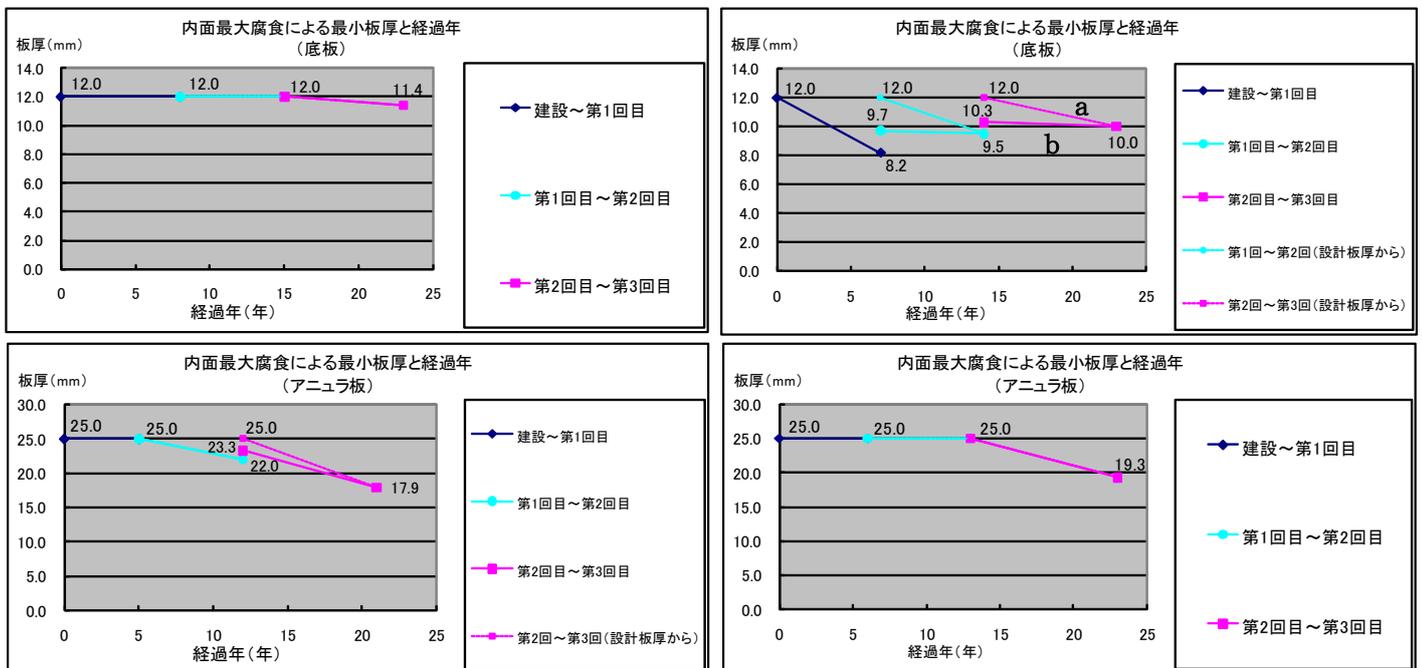
図 5.5.1 GF コーティングが施工されているタンクの内面腐食履歴の例

図 5.5.1 から GF コーティングが施工されているタンクの内面腐食防止効果には次のとおり大きなばらつきがあることが分かる。

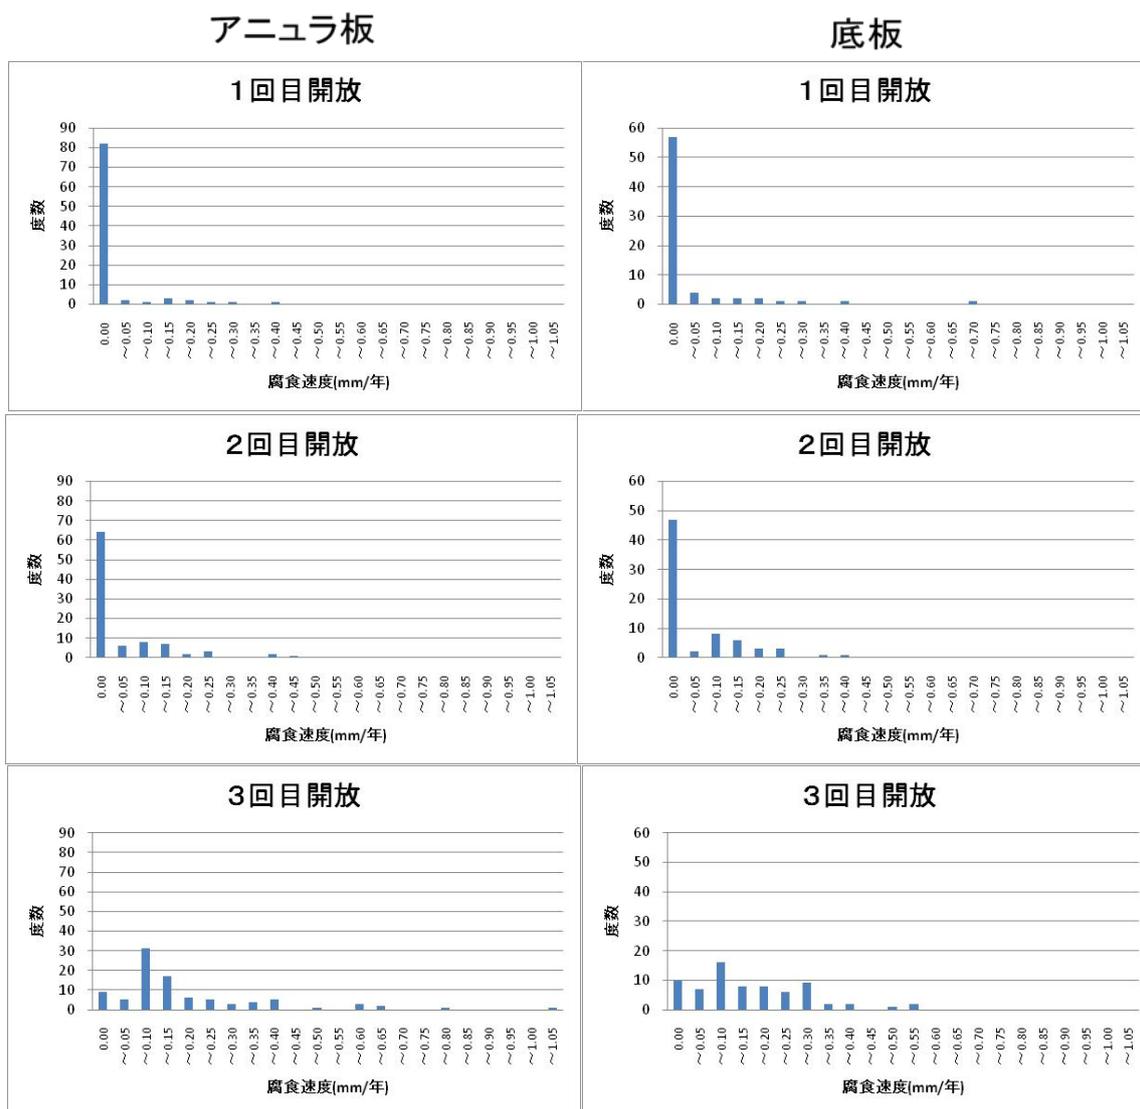
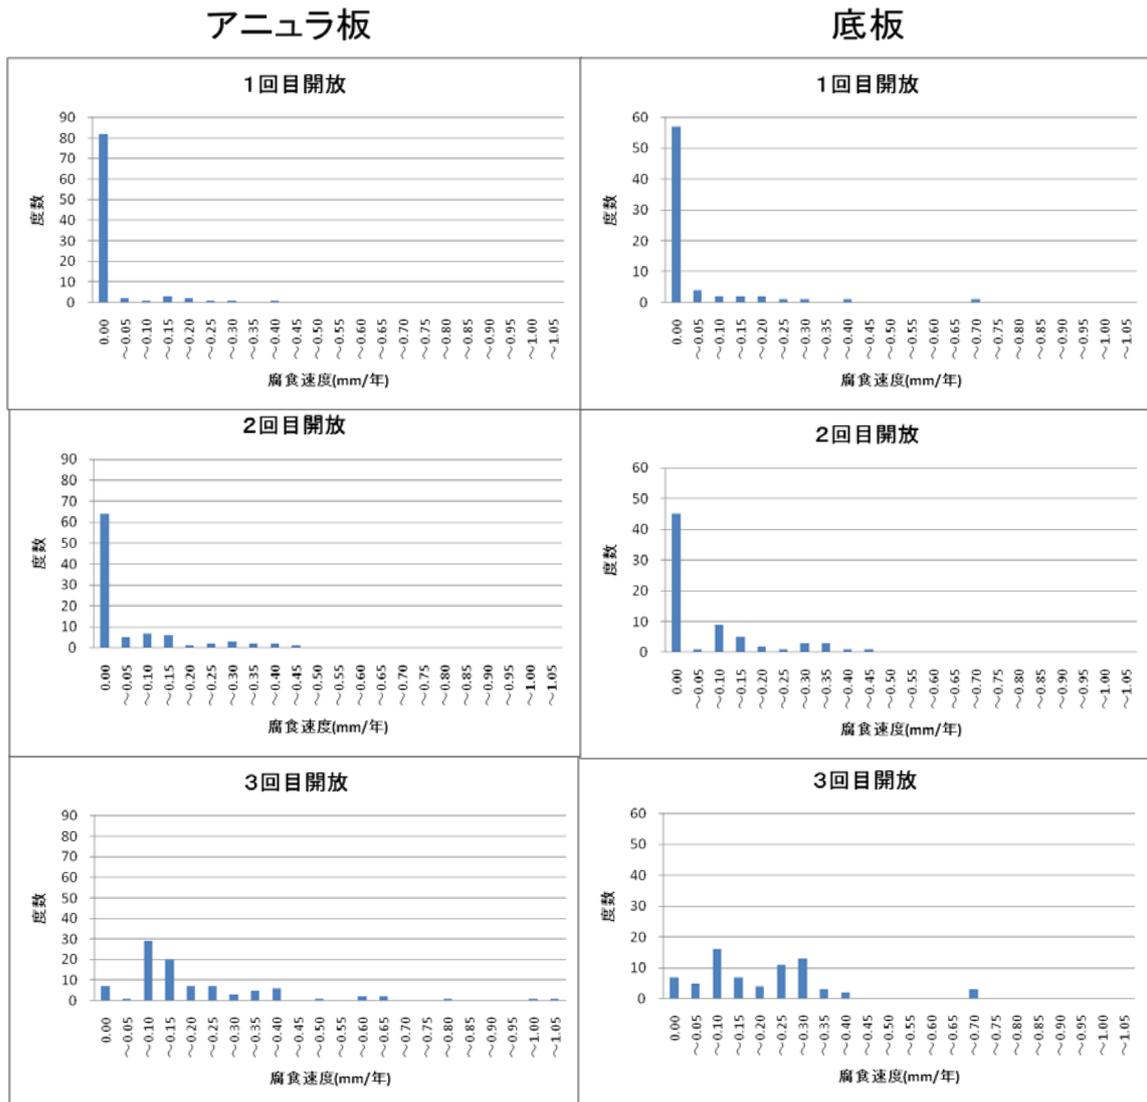
図 5.5.2 建設当初からGFコーティングが施工されているタンクの開放ごとの内面腐食速度の推定下限値

GF コーティングが施工されているタンクには、建設当初から施工されているものと、建設当初はコーティングが施工されておらず、開放検査時から施工されたものがある。コーティングの経年劣化を精度よく分析するため、分析するタンクは建設当初から GF コーティングが施工されており、過去 3 回以上の開放実績があり、かつ塗り替えが行われていないものを抽出した。これらの図から、内面腐食速度は平均値で見ても経年的に増加していること、また 3 回目においては顕著なピークが見られず、多くのタンクで内面腐食が発見されている。コーティングがされているタンクにおいて発見される内面腐食箇所は、コーティングが検査時に剥離され（その後復旧され）る溶接線近傍やコーティングに膨れ等異常を生じて補修のために剥離した部分に生じているものである。内面腐食の発生位置についての記録がないため確定的な議論は難しいが、3 回目には、何らかの要因によりコーティングが剥離される部分が多くなったために内面腐食が多く発見されているという可能性も考えられる。なお、これらのタンクの中にはコーティング指針により施工されたものと施工されていないものが含まれている。

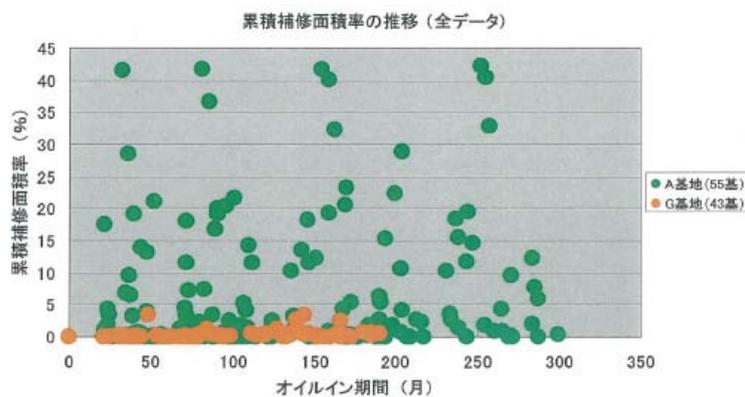
図 5.5.7 タンク経過年と GF コーティングの累積補修率

図 5.5.7 は、国家備蓄基地の備蓄タンクにおける GF コーティングの開放ごとの底部面積に対する補修率を開放ごとに累積したものである⁵⁾。補修は膨れを生じた部分を対象としているので、膨れが発生した面積の底部面積に対する割合と見ることができる。緑のデータ（塗装仕様：平均膜厚 650 μm 、最小膜厚 430 μm ）はコーティング指針が示される約 10 年前に建設された基地のタンクで、オレンジのデータ（塗装仕様：平均膜厚 560 μm 、最小膜厚 400 μm ）はコーティング指針が示される約 2 年前に建設された基地のタンクである。いずれの基地のタンクもコーティング指針に規定された GF 塗料と膜厚で施工されている。

図 5.5.7 は全てのタンクについてみたものであるが、かなり早い時期から大きな面積割合で膨れが発生しているものがある（18基）。これらについて原因を調べたところ、無機ジンクショッププライマーの除去不足と施工不良（結露）によるとされている。前者については14基で確認されているが、これらのコーティング施工時には無機ジンクショッププライマーがコーティング品質に与える影響が明確ではなかったため除去不足が生じたものと考えられる。その後影響があることが明らかになったため、コーティング指針では除せいで度や素地調整確認でこのような不良が生じないようにになっている。4基で施工不良（結露）が疑われているが、施工当日の天候等から類推されたもので、施工記録（温湿度記録）上は確認がされていない。

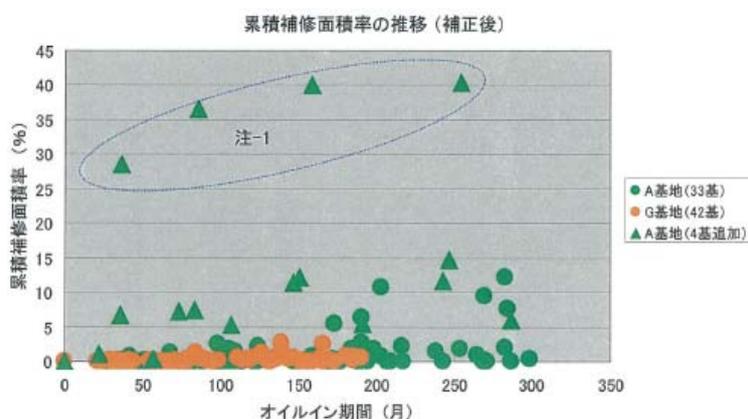
図 5.5.8 タンク経過年とGFコーティングの累積補修率（施工不良タンク除く）

図 5.5.8 は図 5.5.7 から無機ジンクショッププライマー除去不足による施工不良のタンクを除いたものの補修率である。△のデータは確認されていないが施工不良（結露）が疑われるタンクである。施工不良を除けば、多くのタンクで膨れがほとんど発生していないことが分かる。特にコーティング指針と同等の施工内容であった基地のデータ（オレンジ）は補修履歴が小さい。

ほとんど膨れが発生していないコーティングでは塗膜下の母材にはほとんど腐食は生じない。以上のことから、コーティング指針に則ったGFコーティングは内面防食効果が高いことが分かる。

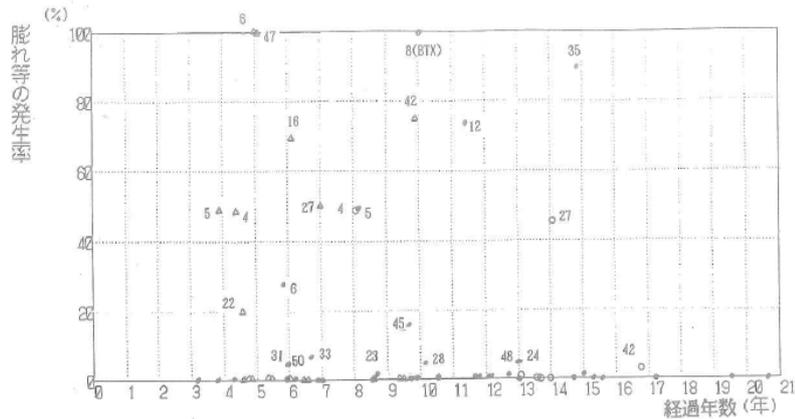
図 5.5.9 民間タンクのタンク経過年とコーティングの膨れ発生率

（参考）図 5.5.9 は平成8年に同様の調査が行われた結果である⁶⁾。膨れが発生したものが多いが、ほとんど膨れが発生していないものもあり、施工年代の古いコーティングには塗膜の防食効果にばらつきが大きいことが分かる。対象タンクは民間のものが主で、塗料はGFコーティング以外も含まれている。

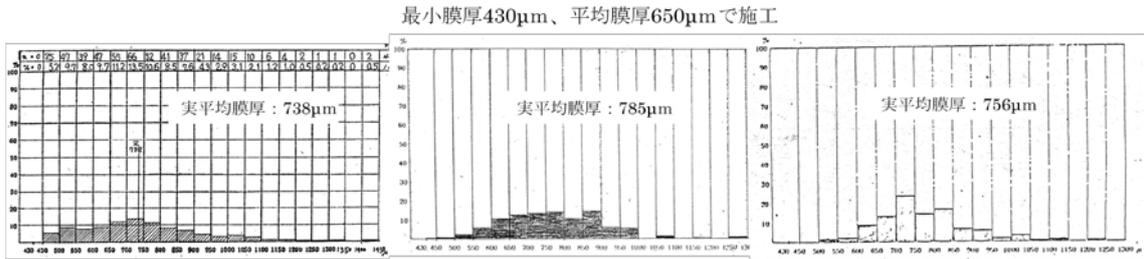
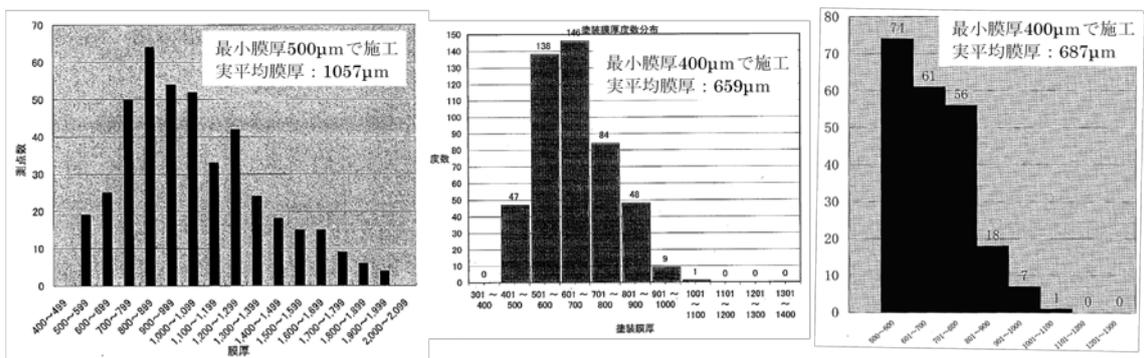
図 5.7.1 25 年以上の実績があるタンクのコーティングの膜厚分布の例（3 基）

前節までの検討から、平均膜厚700 μm 程度の塗膜であれば、26年程度の耐用年数があることが明らかになった。スラッジや水分の分布、温度などのタンク内の環境の不均質性を考慮すれば、塗膜の耐用年数は、巨視的に見て平均膜厚に影響されると考えられるが、耐久性を超過したタンクの調査結果からは、劣化状況は膜厚の影響を受けていることも明らかになった。このことから、20年を越えるような長期の耐用年数を規定するためには、膜厚の分布にも注意を払う必要がある。26年程度の耐用年数を持つ塗膜の膜厚分布の例を図5.7.1に示す。これらは、「最小膜厚430 μm 以上、平均膜厚650 μm 以上」という仕様で施工されたものである。一方、平均膜厚を規定せず、「最小膜厚400 μm 以上」という仕様で施工された塗膜の膜厚の例を図5.7.2に示す。

図 5.7.2 の最も右の例のように偏った膜厚分布を持っている場合、塗膜の耐用年数は、分布の大きな膜厚（すなわち平均よりも薄い部分）に影響されることが考えられる。図 5.7.3 に膜厚の分布のイメージを示す。26 年程度の耐用年数が確認できた塗膜（図 5.7.1）は、図の左側のような膜厚分布を有しているが、図 5.7.2 のタンクの中には仕様として示された最小膜厚のみを意識して施工されていることから、偏った分布を持つものもある。極端な場合を想定して図 5.7.3 の右側のような膜厚分布の場合、平均膜厚は図の左のものと同じであったとしても、膜厚の薄い部分が多く存在することから、左の膜厚分布を持つ塗膜とは耐用年数が異なるはずである。

図 5.7.1 の塗膜は、最小膜厚 430 μm 、平均膜厚 650 μm を指定して作成されており、実際の平均値は 700~800 μm 程度であるが、600 μm 以上の膜厚の頻度が高い。このことを鑑み、図 5.7.3 の一番右のような塗膜を排除するため、26 年の耐用年数がある塗膜に対応する条件を「最小膜厚 400 μm 以上かつ平均膜厚 700 μm 以上であって、膜厚分布が適正であること」とし、膜厚分布の適正さの判定としては、「最頻値が平均膜厚の $\pm 100 \mu\text{m}$ 以内又は最頻値及び平均膜厚がいずれも 700 μm 以上」と規定すれば、実績のある塗膜と同等以上の耐用性が期待できる。なお、膜厚の測定箇所は、現在のコーティング指針で示されている、板一枚当たり 3 点とする。
