# 大阪市北区ビル火災に係る 消防庁長官の火災原因調査結果報告書

令和 4 年 6 月 2 1 日

総務省消防庁

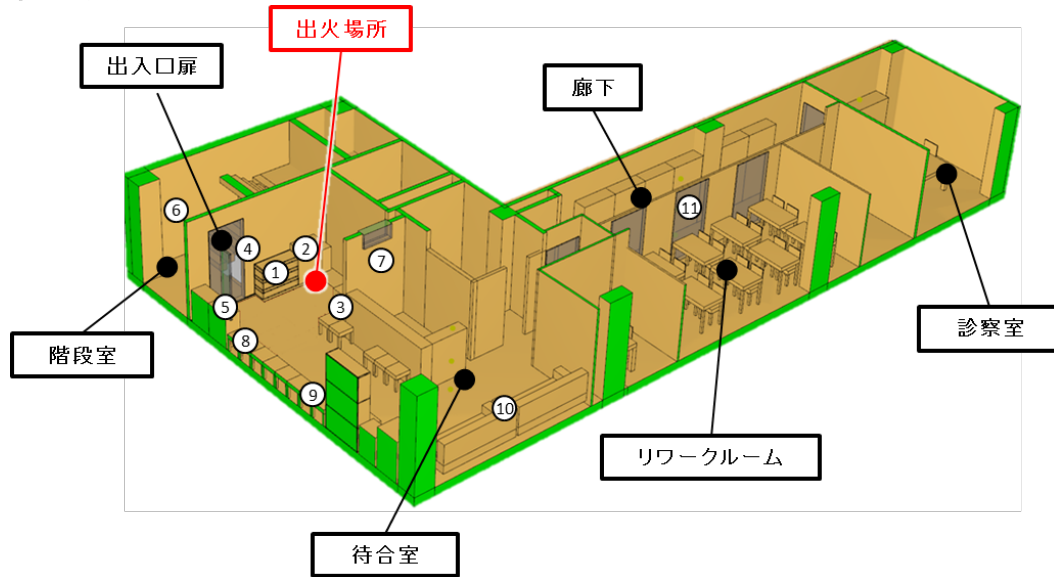
図1 4階診療所 配置図

①下駄箱、②スリッパ入れは塗装が焼失し白化。エレベーターの扉は正面向かって右側の焼損が激しい。エレベーター前の③受付側の棚は側面が焼失し、天井は崩落している。

当該棚付近の床面の残渣物からはガソリン成分が検出され、エレベーターの扉付近からライターが発見されている。

受付のカウンターは出火場所に隣接する⑦壁体が焼け抜け、焼失。待合室内の出入口に近い⑧椅子は完全に焼失し、奥側の本棚周辺の⑨椅子4脚は座面及び脚のみが残存している。待合室の⑤回転窓は出火時は開放されていたが、ほとんどが焼失しサッシの一部が残存するのみである。

⑩ソファの肘掛け及び背もたれの上張り地は焼失。背もたれのウレタンフォームの上部は焼失しているが、下部は残存している部分がある。座面の上張り地は左側が焼失し、ウレタンフォームが露出している。

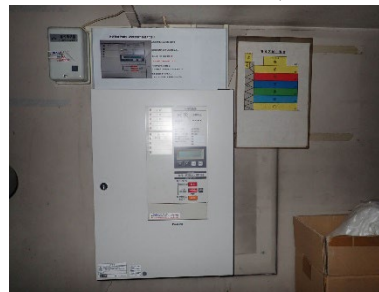
図 23 受信機設置状況

一方、火災現場に到着した消防隊は同設備の鳴動音を聞いていないことから、出火初期に自動火災報知設備の鳴動はあったものの、火災により電気配線などが早期に損傷したため、消防隊到着時には同設備の鳴動音が途絶えていたものと考えられる。

建物 1 階の階段室にある宿直室には受信機が設置されている。

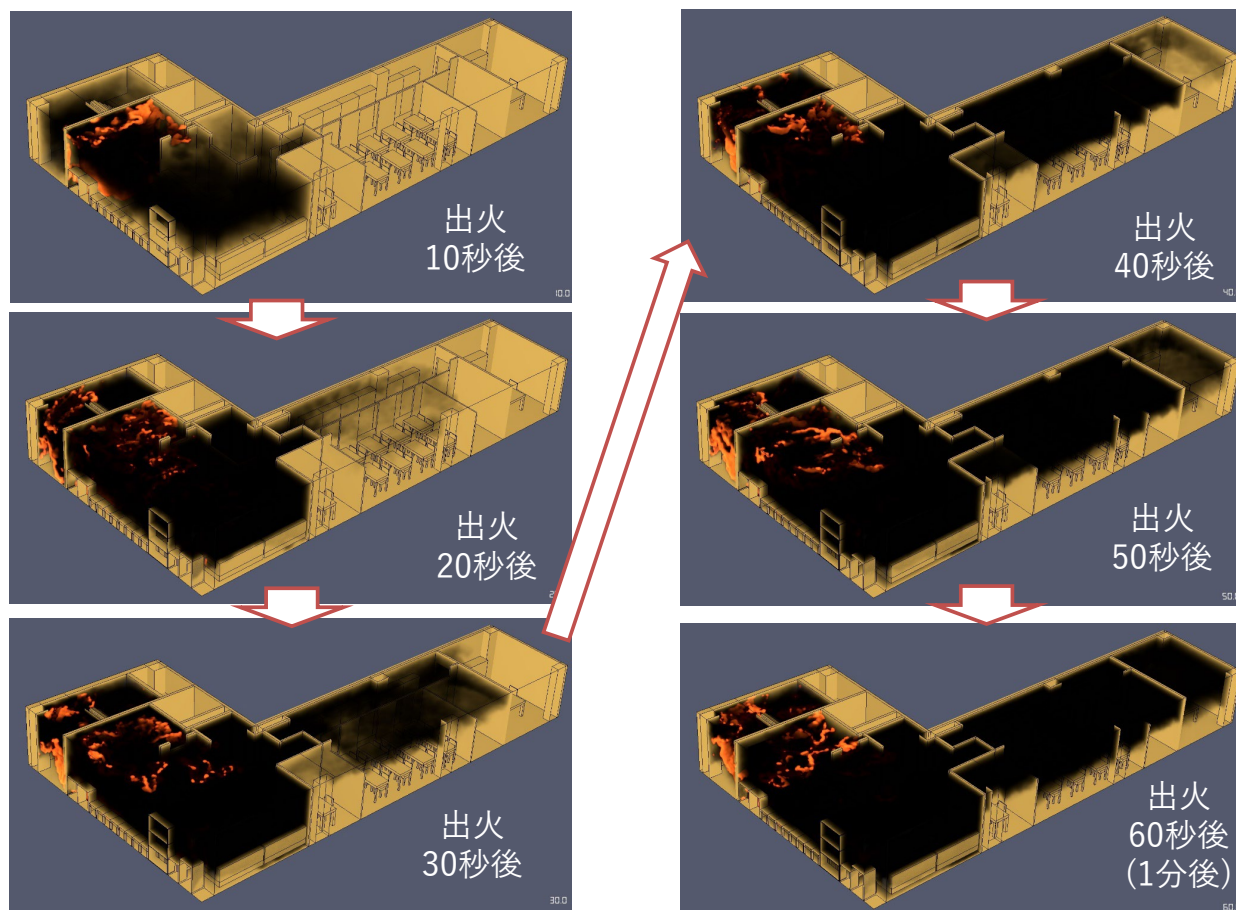
図 28 煙の流動状況

図 28 に出火 10 秒後から出火 60 秒後の煙の流動を示す。出火 60 秒で、待合室から診察室に至るまで黒い煙で充満することが見て取れる。

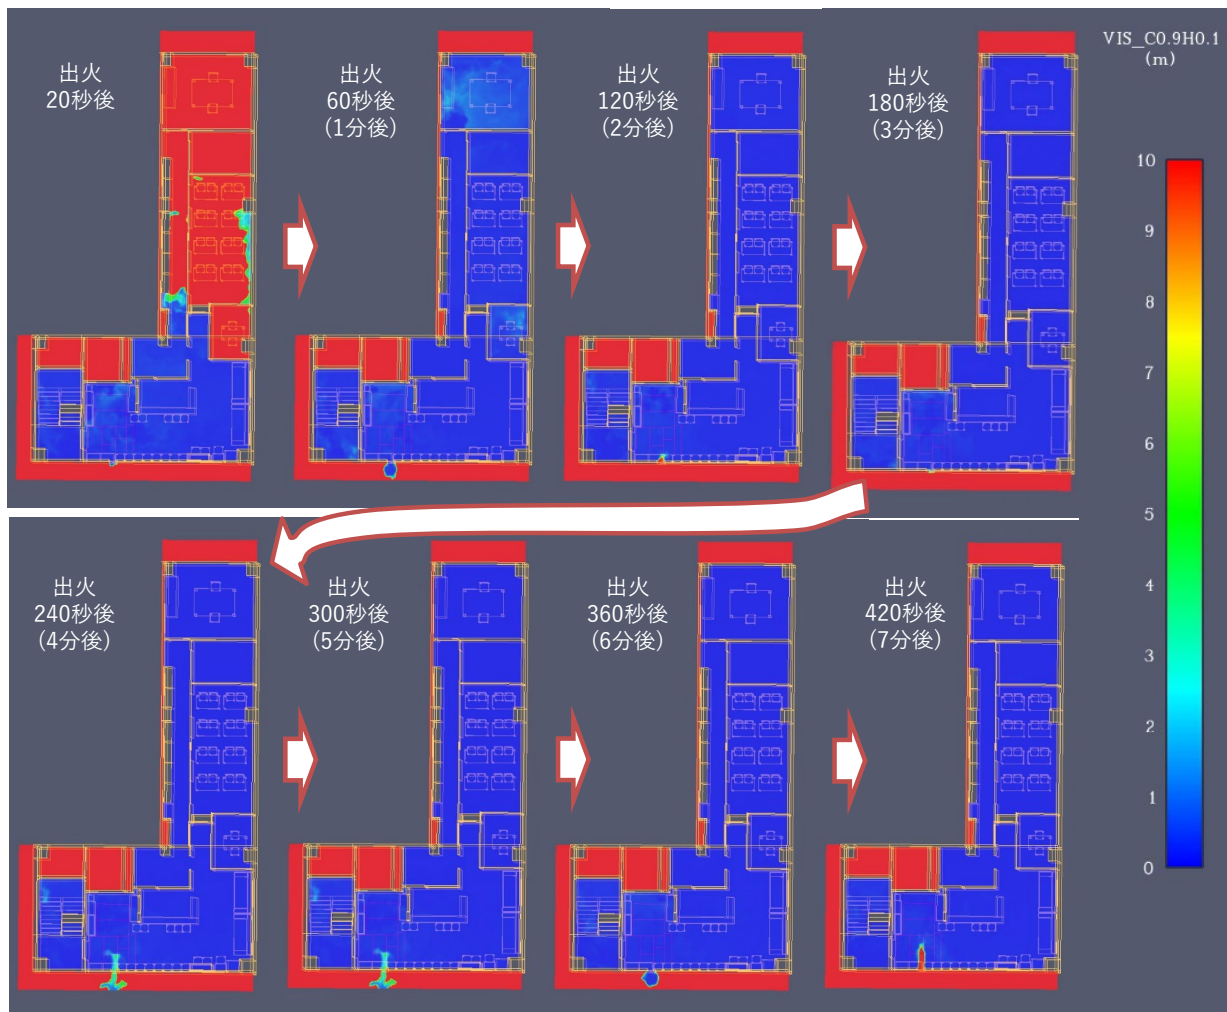
図 29 見透し距離の分布（高さ 1.8m 断面）

高さ 1.8m の位置（断面）における見透し距離の分布を図 29 に示す。また、図 30 には待合室、廊下、診察室における見透し距離の経時変化を示す。図 30 から待合室では出火 20 秒後、廊下・診察室では出火 90 秒後に 1.8m の高さにおける見透し距離がほぼ 0m となることわかる。

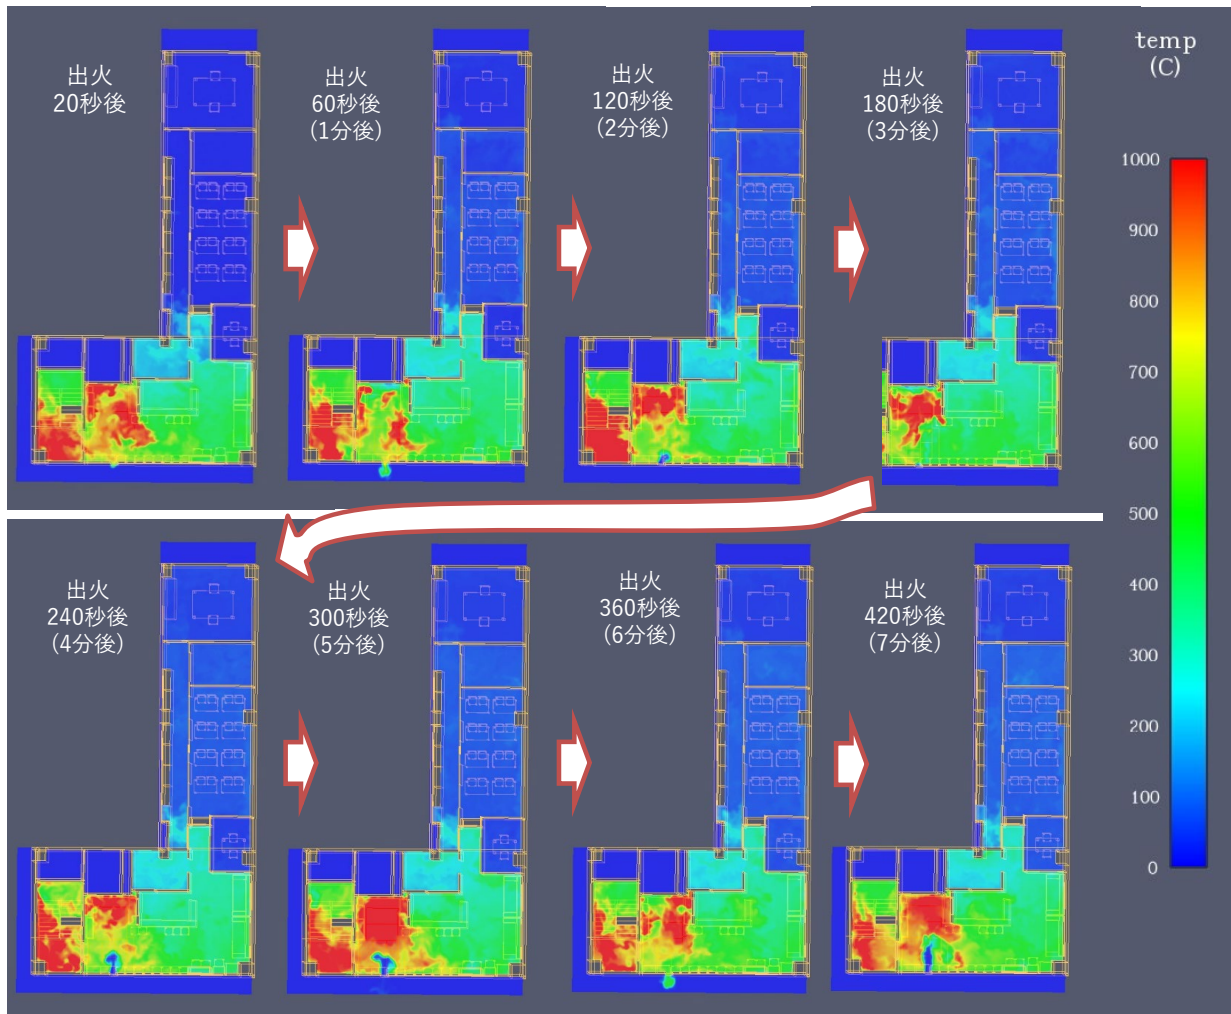
図 31 ガス温度の分布（高さ 1.8m 断面）

高さ 1.8m の位置（断面）におけるガス温度の分布を図 31 に示す。また、図 32 には待合室、廊下、診察室におけるガス温度の経時変化を示す。図 32 から、待合室では 200℃を超える高温の環境が続くことがわかる。また、高温の煙の影響によって、廊下および診察室でも温度上昇がみられる。

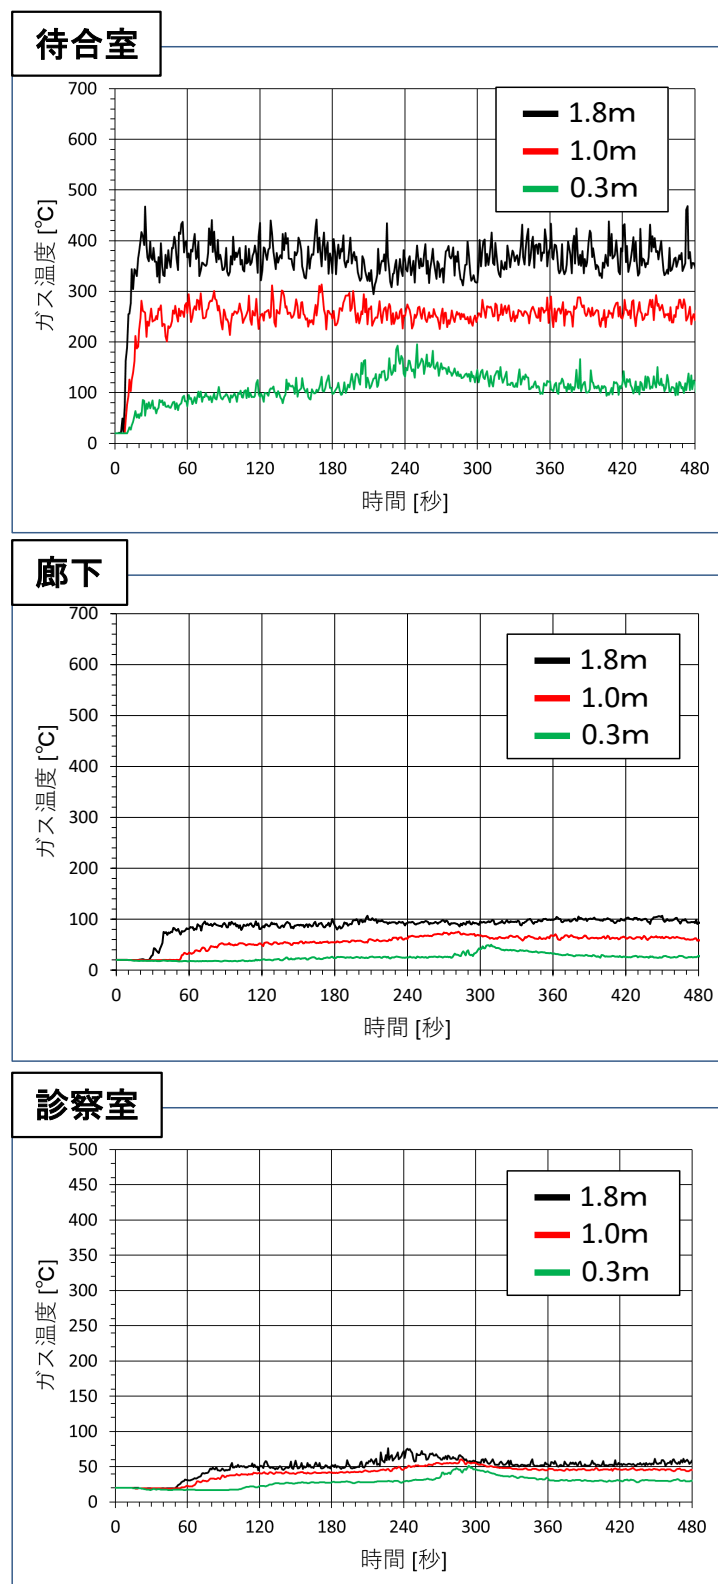
図 32 待合室、廊下、診察室のガス温度の経時変化

シミュレーションにおいては、図 32 から診察室における高さ 1.8m でのガス温度は 80℃程度であるが、天井高さが 2.4m であることを加味すると、換気口の高さでは 100℃以上の高温となっていることも十分考えられる。

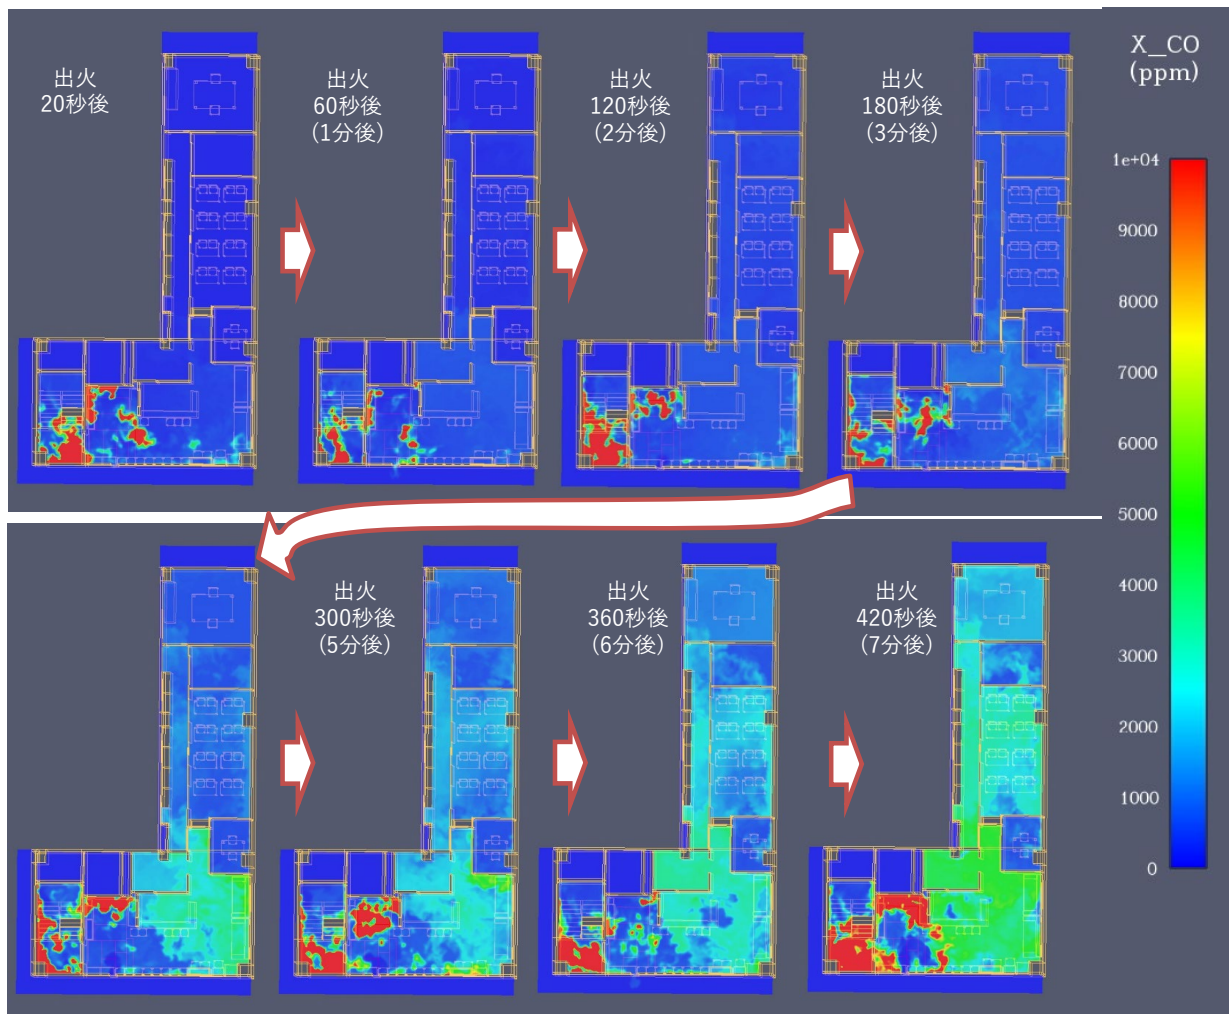
図 33 一酸化炭素濃度分布（高さ 1.8m 断面）

高さ 1.8m の位置（断面）における一酸化炭素濃度の分布を図 33 に示す。また、図 34 には待合室、廊下、診察室における一酸化炭素濃度の経時変化を示す。図 34 から待合室は出火 2 分後、廊下・診察室は出火 3 分～4 分後には一酸化炭素濃度が 1,000ppm を超え、いずれの室も 8 分後には 2,000ppm を超えることがわかる。

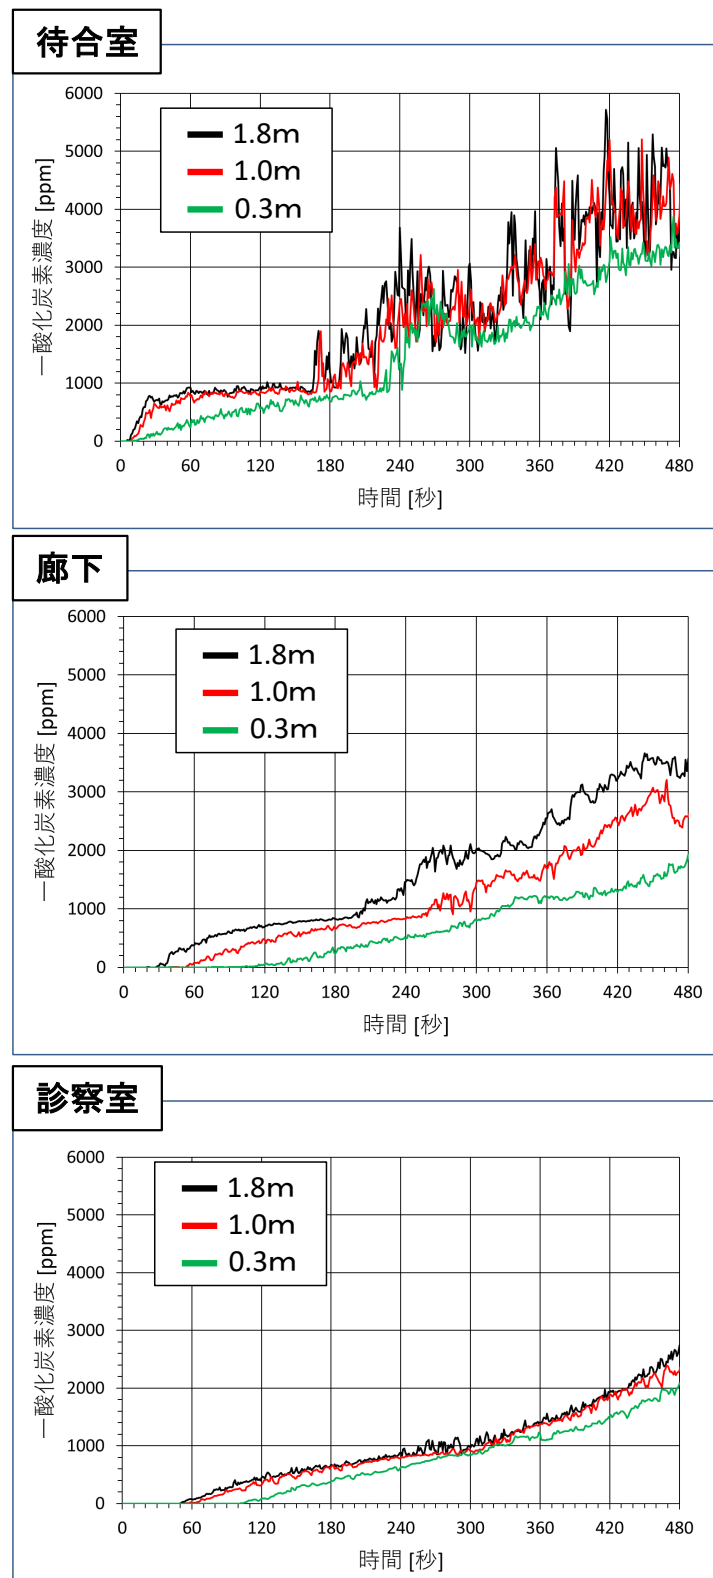
図 34 待合室、廊下、診察室の一酸化炭素濃度の経時変化

要救助者はすべて診療所奥の廊下、リワークルーム、診察室で発見されている。消防隊の現場到着は出火から約 5 分後であり、図 34 の一酸化炭素濃度の経時変化の状況から発見時の一酸化炭素濃度は 1,000ppm (0.1%) を超えていたと推測される。

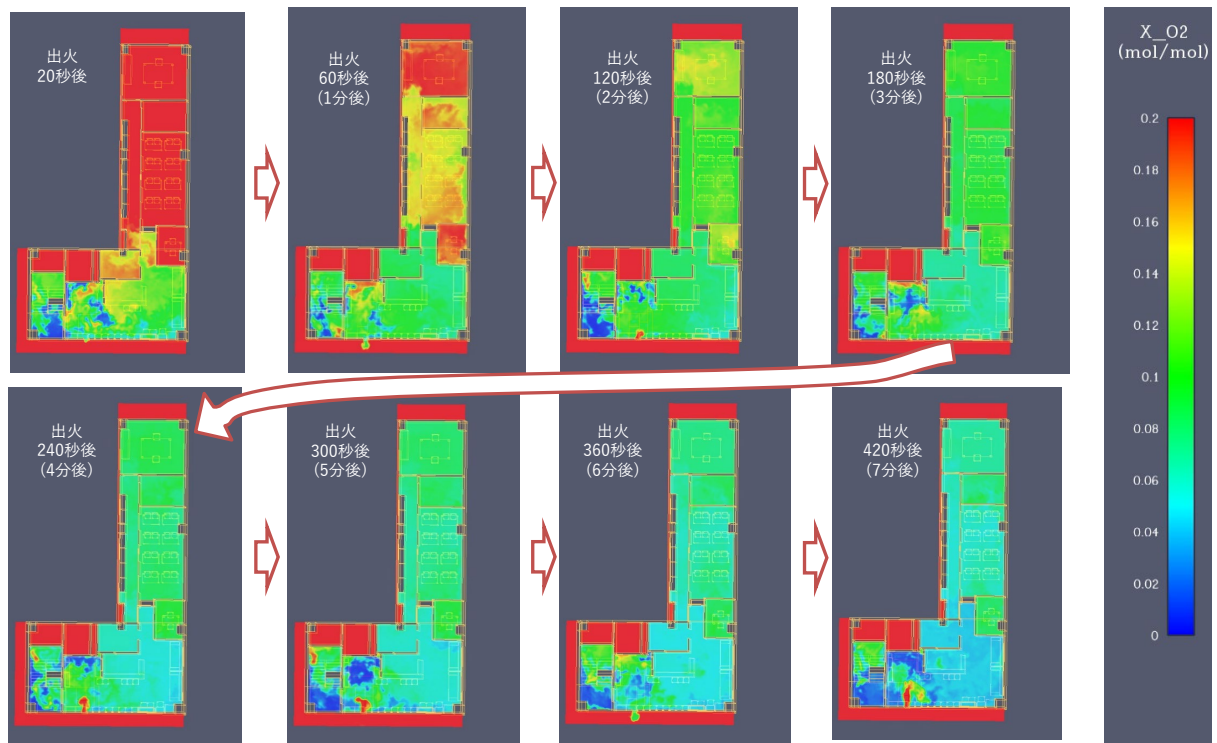
図 35 酸素濃度分布（高さ 1.8m 断面）

高さ 1.8m の位置（断面）における酸素濃度の分布を図 35 に示す。また、図 36 には待合室、廊下、診察室における酸素濃度の経時変化を示す。待合室は出火 1 分後、廊下は出火 2 分後、診察室は出火 3 分後には酸素濃度が半分程度（10%程度）まで減少する。その後も減少を続け、8 %程度まで減少する。

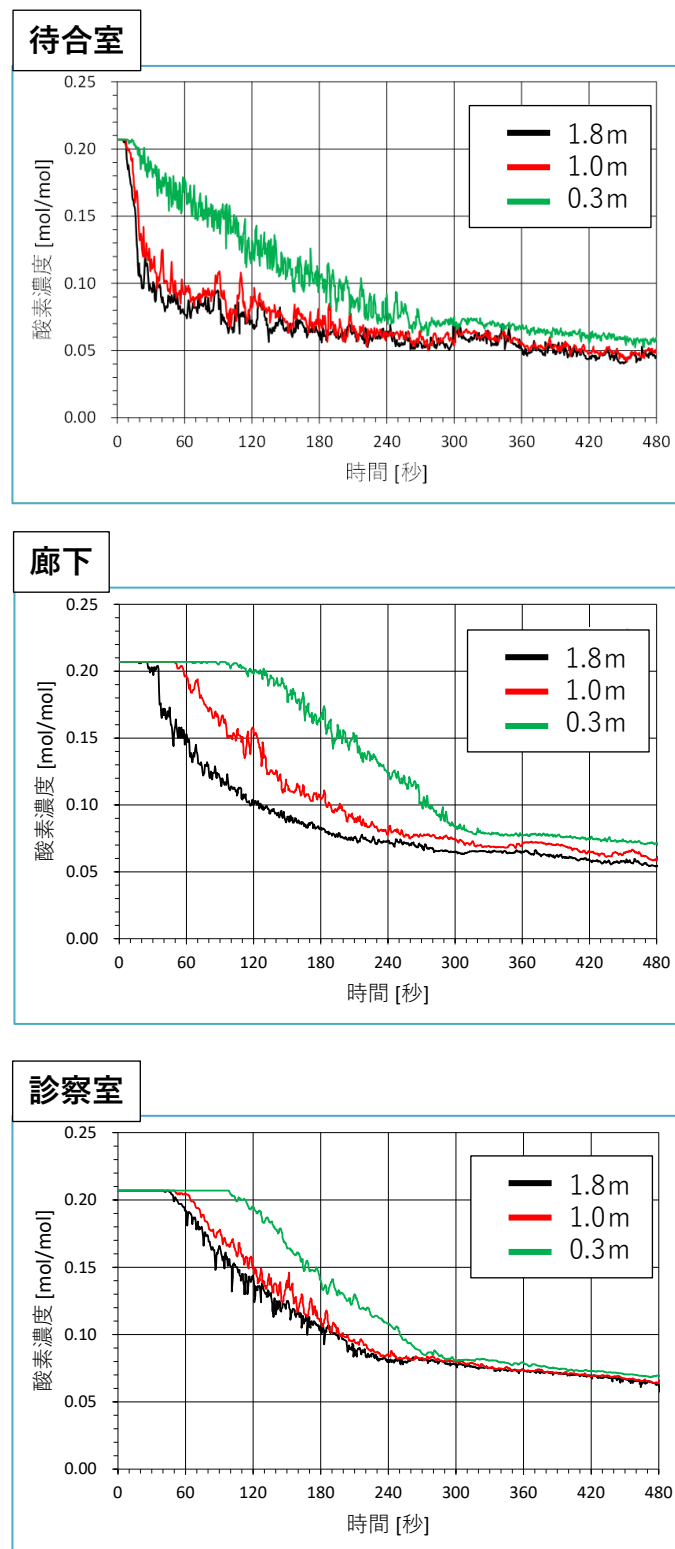
図 36 待合室、廊下、診察室の酸素濃度の経時変化

また、図 36 の酸素濃度の経時変化の状況から、酸素濃度は 8 % 程度まで低下していたと推測される。
