# 消防庁検討会

輪島市河井町朝市通り付近で発生した  
地震火災に関する調査について

東京大学教授 廣井 悠

2024年3月18日(月)

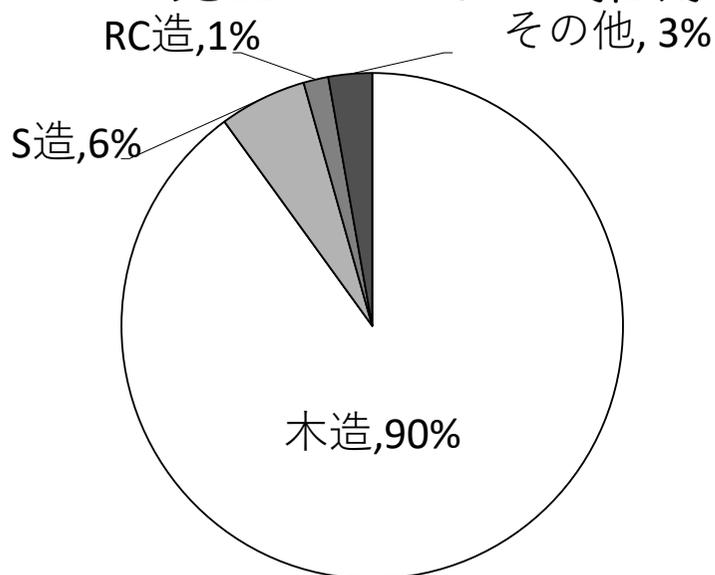
全焼建物の建物構造（推定、N=249）

- 現地調査の結果、延焼棟数は256棟と推定。うち、全焼が249棟、部分焼7棟（外壁加熱含む）。「全焼建物」および「焼けどまり建物」の建物構造は下記の通り（先ほど説明したデータベースによる）。
- 一方で、焼失範囲の面積は、焼失範囲内の空地や道路も含めて約52,000㎡と推定。また、焼失範囲内の道路を除いて計測すると、42,652㎡と推定。※消防によれば、焼損棟数240棟、焼損床面積は49,000㎡とのこと。
- （調査した限りにおいては）飛び火のような現象は、糸魚川市大規模火災ほどは発生していないと推測できる。

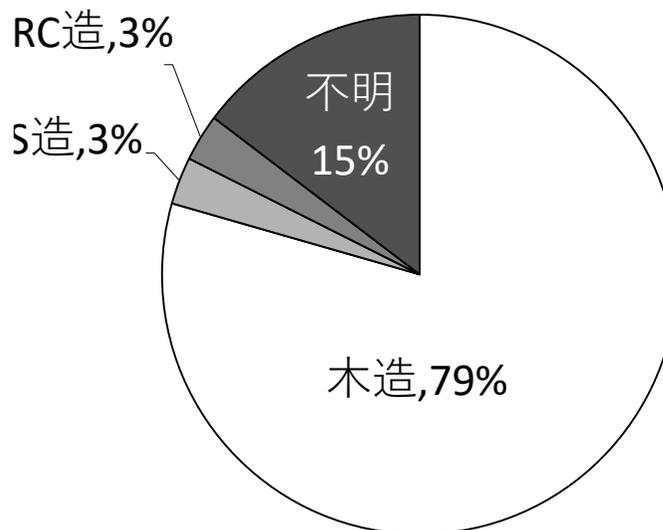
焼け止まり建物の建物構造（推定、N=249）

焼失範囲の全周長は約1,210mであり、西側の約280m（全周長の約23%）が河川、北部と南西部の一部の約555m（全周長の約46%）が駐車場や更地といった空地。また、残りの部分の約375m（全周長の約31%）が道路幅もしくは建物、または常備消防などによる放水活動などが要因となっている。

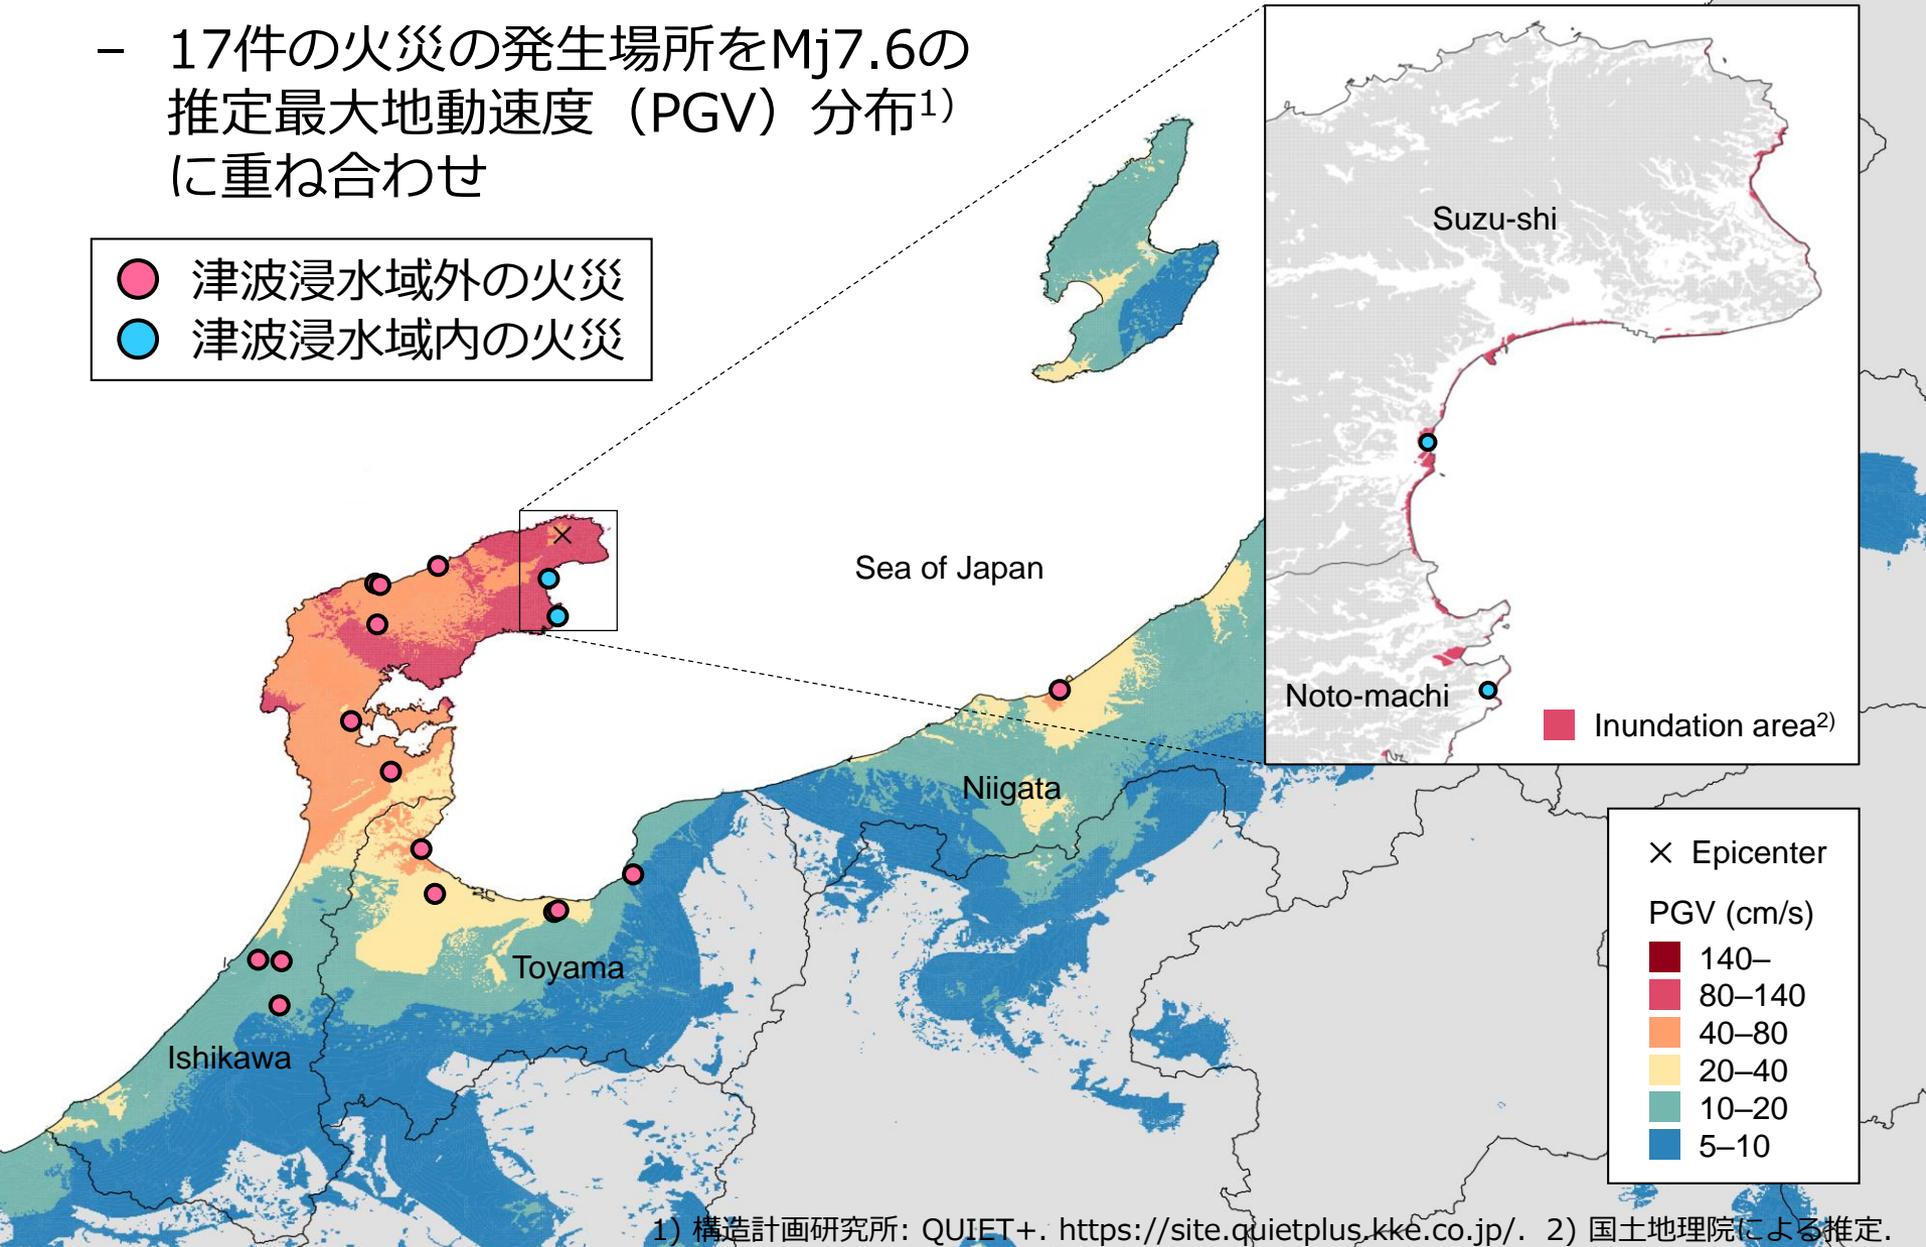
# 火災の発生場所

- 17件の火災の発生場所をMj7.6の推定最大地動速度 (PGV) 分布<sup>1)</sup>に重ね合わせ

- 津波浸水域外の火災
- 津波浸水域内の火災

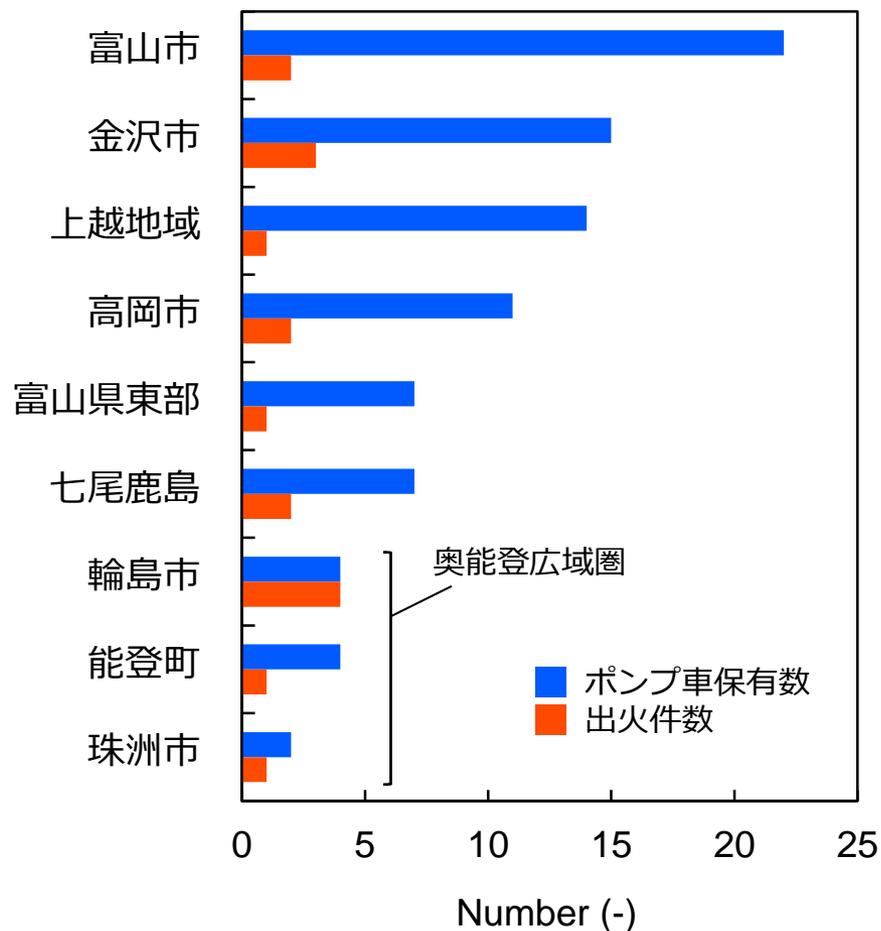
# 出火件数 vs ポンプ車保有数（消防本部別）

- 消防本部ごとのポンプ車保有数<sup>1)2)</sup>（水槽付きポンプ車を含む、消防団のポンプ車を除く）と出火件数のマクロな優劣関係
- 輪島市で火災1件あたり1台、能登町で火災1件あたり4台、珠洲市で火災1件あたり2台
- 地震後に出動可能であったポンプ車数は不明であるが、出火件数 > ポンプ車保有数にはなっておらず、数だけを見れば、マクロには全ての火災に対応可能

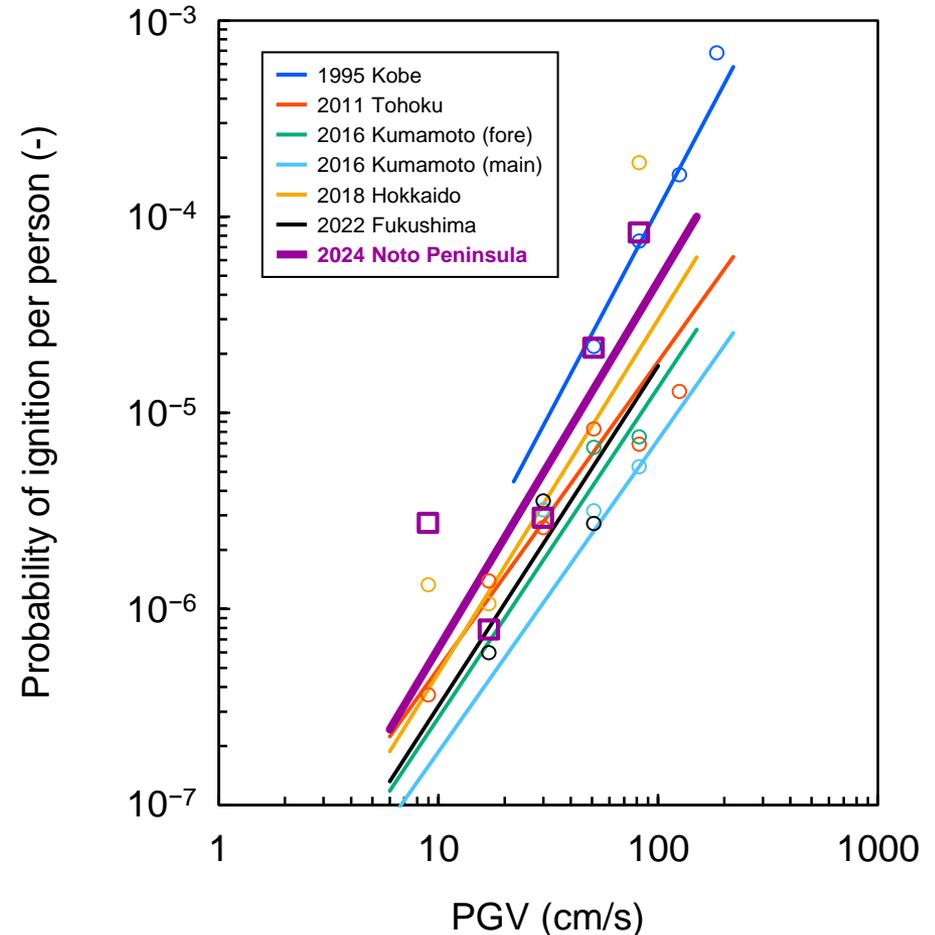
# 人口一人あたり出火確率 vs 最大地動速度

- 人口一人あたりの出火確率  $p$  の対数を最大地動速度  $x$  の対数の関数としてモデル化<sup>1)</sup>

$$\ln p = a + b \ln x$$

- 最大地動速度  $x$  に曝露された人口  $n$  の地域で  $y$  件の火災が発生する確率をポアソン分布で近似<sup>1)</sup>
- 津波火災2件、その他火災1件を除いた14件を地震動に起因する建物火災と仮定し、最尤法で未知パラメータを推定
- 今回の出火モデル（紫）は2011東北（赤）より大きく、1995兵庫（青）より小さい
