令和6年能登半島地震に伴い石川県輪島市で発生した
大規模市街地火災に係る
消防庁長官の火災原因調査報告書

<概要版>

総務省消防庁

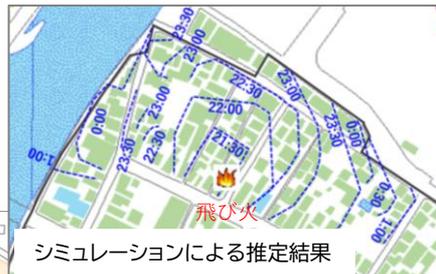
延焼動態図

○写真・映像から復元した延焼動態図から、焼失範囲の南西において、火災初期には南北方向に同程度の速さで延焼し、その後東方向に延焼したことがわかった。風上(南)方向の延焼速度は35m/h程度、風横(東)方向の延焼速度は20m/h程度であった。

○「朝市通り」北側への燃え移りは、飛び火(火の粉による出火)によるものであることが、消火活動にあたった消防職員による目撃情報からわかった。

○北部街区の延焼動態を復元できる写真・映像は入手できておらず、詳細な分析は困難であるが、シミュレーションからは、飛び火から概ね東西方向に延焼拡大したと推定される。
