## 最近の大規模な駐車場火災と車両の部材の変化について

令和6年7月9日  
消防庁予防課

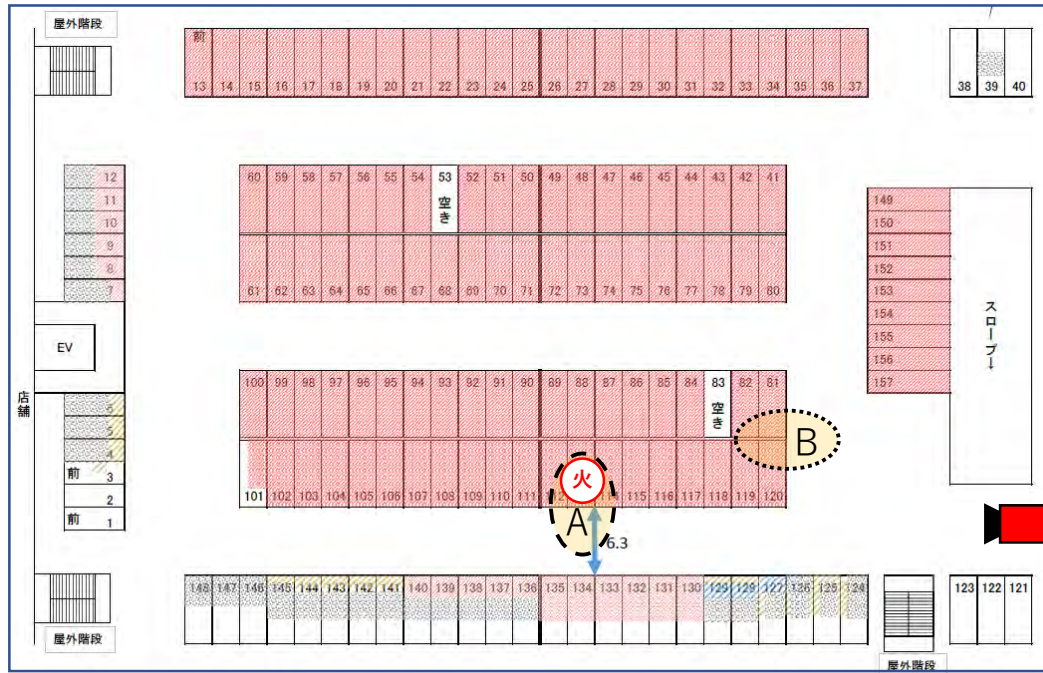
のカメラの映像

**A** 出車両（普通乗用車、ディーゼル）の底部から何らかの液体が着火したまま床面に滴下。  
床面に滴下後、わずか1分程度の間に絶えず床面に漏洩し続け、火炎が急速に広がったものとみられる。

**B** 15時08分～15時15分頃、左図Bの床面に火炎が確認された。
