令和7年2月 26 日に発生した大船渡市における  
林野火災に係る消防庁長官の火災原因調査  
報告書

令和7年7月  
総務省消防庁

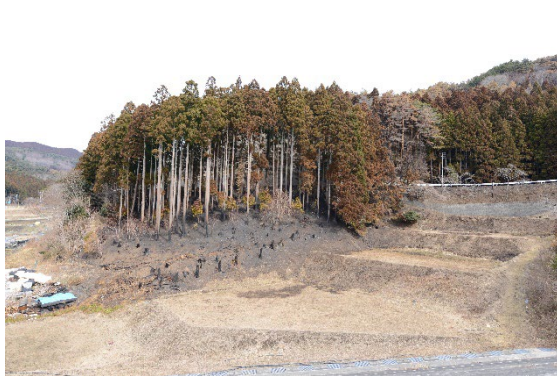
図 3-1 敷地及び山林の焼損状況

山林の焼損状況は、敷地と山林の境界付近を起点として北側及び北東側の山林及び農地の方向へ延焼が認められる。杉の根元と樹幹の焼損を比較すると根元は炭化亀裂が認められるのに対し、樹幹は樹皮の焼損が認められる。また、根元から樹幹にかけて北東方向へ斜めに焼損している。焼損していない地表面には枯葉や枯枝、枯草等の林床堆積物が多く、足で踏むと柔らかく沈み込む状態である。

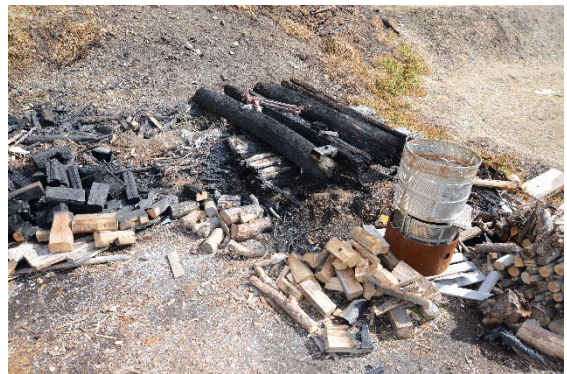
図 3-4 井形に組んだ丸太の状況

全体的に焼損しており、南北の焼損程度に差は認められない。上段の4本の丸太の東西を比較すると西側の2本は全体的に炭化亀裂が認められるのに対し、東側の2本の丸太の炭化亀裂は部分的に認められる。

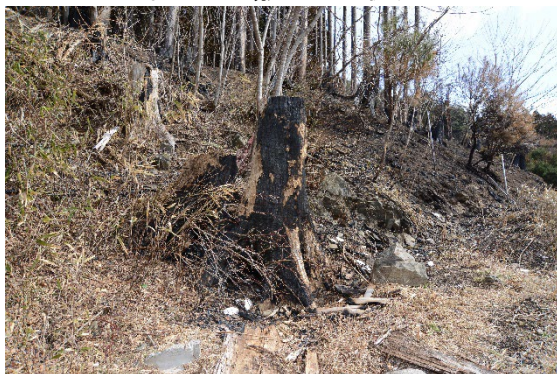
図 3-5 切り株の状況

切り株の根元部分に、開口部から内部最深部まで約20cmの空洞がある。その内部は焼損し、炭化亀裂が認められる。

切り株は深さ約20cmの空洞があり、内部が焼損し炭化亀裂が認められる。このことは、その内部で一定期間燃焼が継続していた可能性があることを示している。

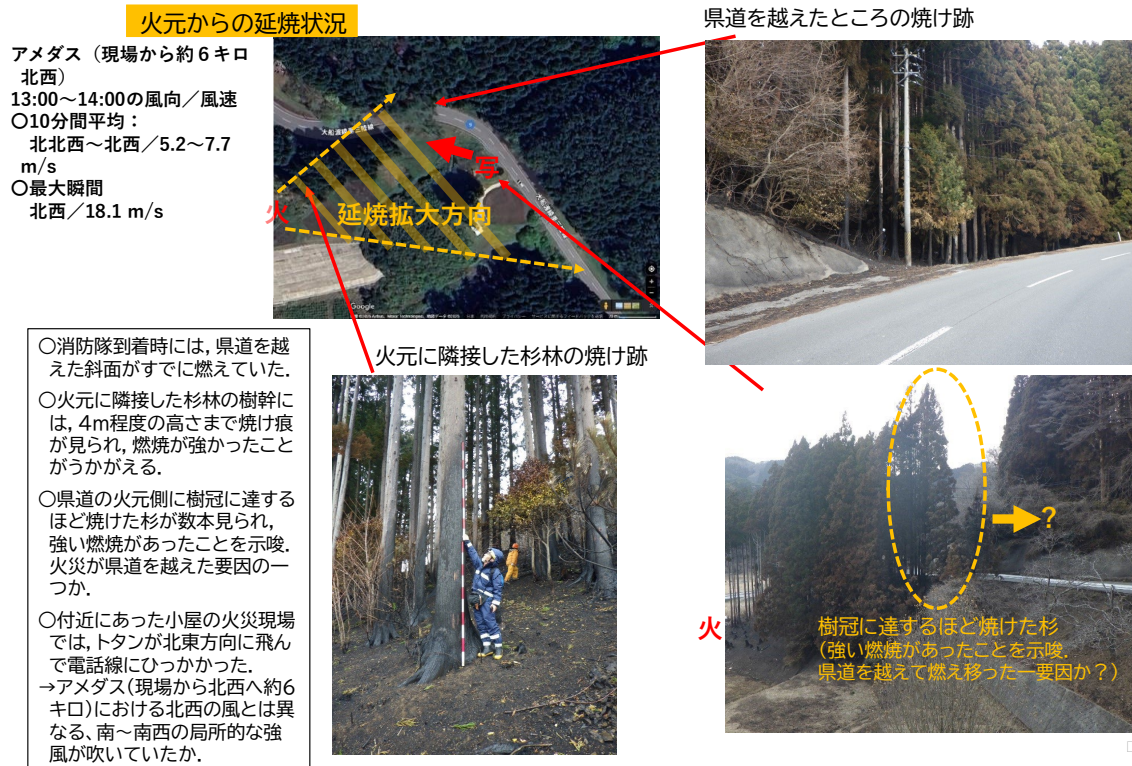
図4-10 火元周辺の延焼状況

付近では西風が卓越していたと推測された。調査結果をまとめたものを図4-10に示す。

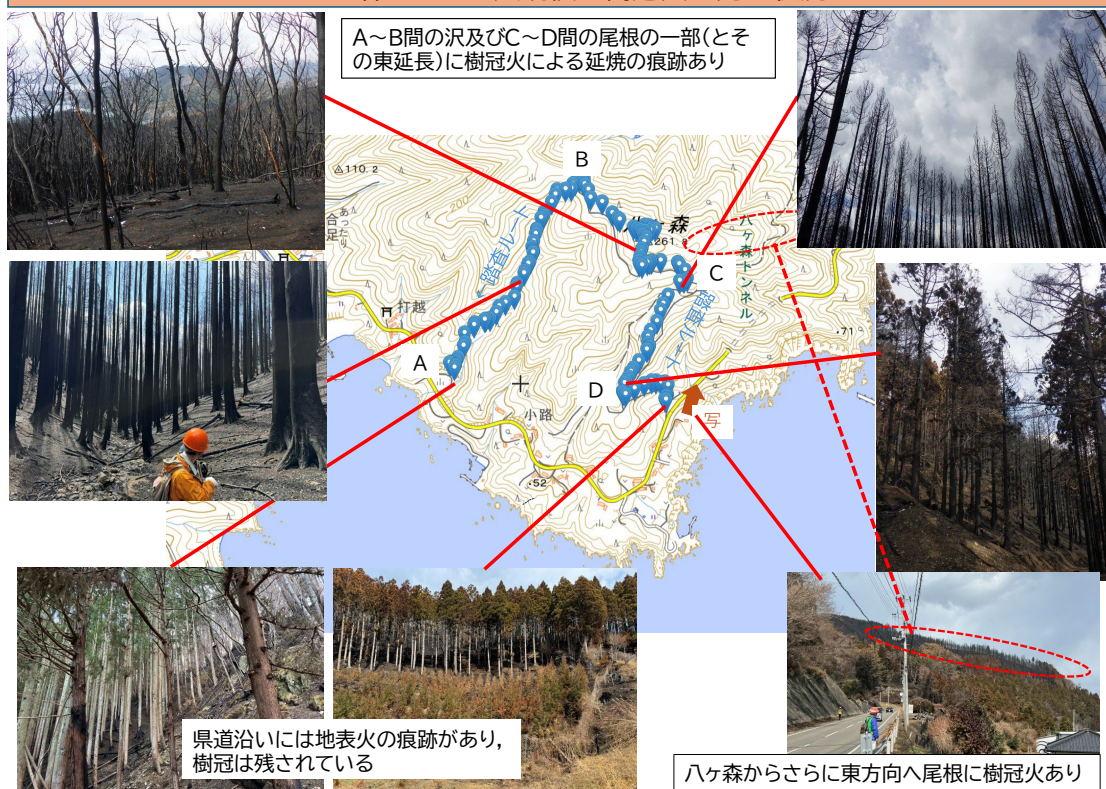
図4-11 八ヶ森周辺の焼損状況

図4-11に示す経路で、火点からみて東にある八ヶ森における燃焼状況を調査した。その結果、南西の谷部（地図A～B）で広範囲にわたる樹冠火による燃焼が見られた（図左中段の写真）。谷の水際も含めてスギ林の地表の可燃物、樹冠の全周の樹皮及び樹冠の先までの葉と細い枝が燃え尽きた領域が面的に広がっていた。また地図C～Dの尾根部（マツ林とスギ林）にも樹冠火が生じていた（図右上段の写真）。八ヶ森の山頂付近では、落葉広葉樹林でも樹冠火を生じていた（図左上段の写真）。このうち、A～B間の樹冠火領域は、幹の焼け具合が特にひどく見受けられ、激しい燃焼があったことがうかがわれた。（図4-12）

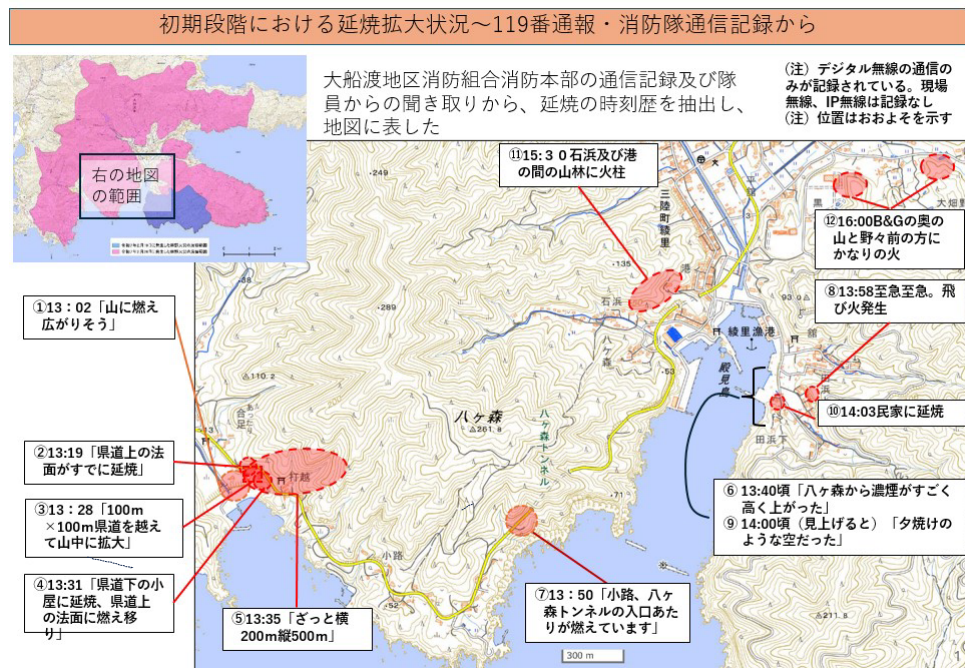
図4-16 通信記録等に基づく火災初期の延焼状況。丸数字は時刻上の順序を表す。

田浜地区への飛び火を含め、大船渡地区消防組合消防本部の協力を得て、119番の通信記録、消防隊からの通信記録及び隊員への聞き取り調査から判明した、2月26日の火災初期における延焼の状況を図4-16にまとめた。

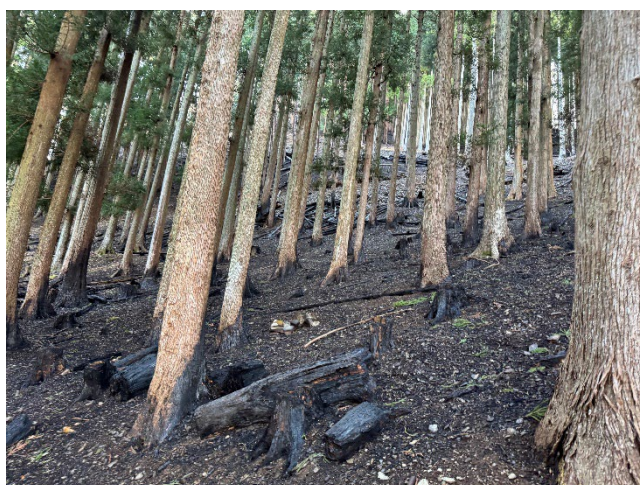
図4-18 地表火による延焼の状況

出火翌日の2月27日以降の延焼範囲では、一部には樹冠火も見られたが、地表火によって拡大している場所が多く見られた（図4-18に例を示す。）。樹種（主要構成樹種：スギ、マツ、広葉樹）を問わず延焼しているが、スギ林では樹冠が閉鎖<sup>\*</sup>しているため、遠望しただけでは焼損を受けていることがわからない場所も多かった。樹冠が閉鎖した林野における地表火は、林外に比べて林内の風は弱いため、それぞれの地点における地表の傾斜の影響

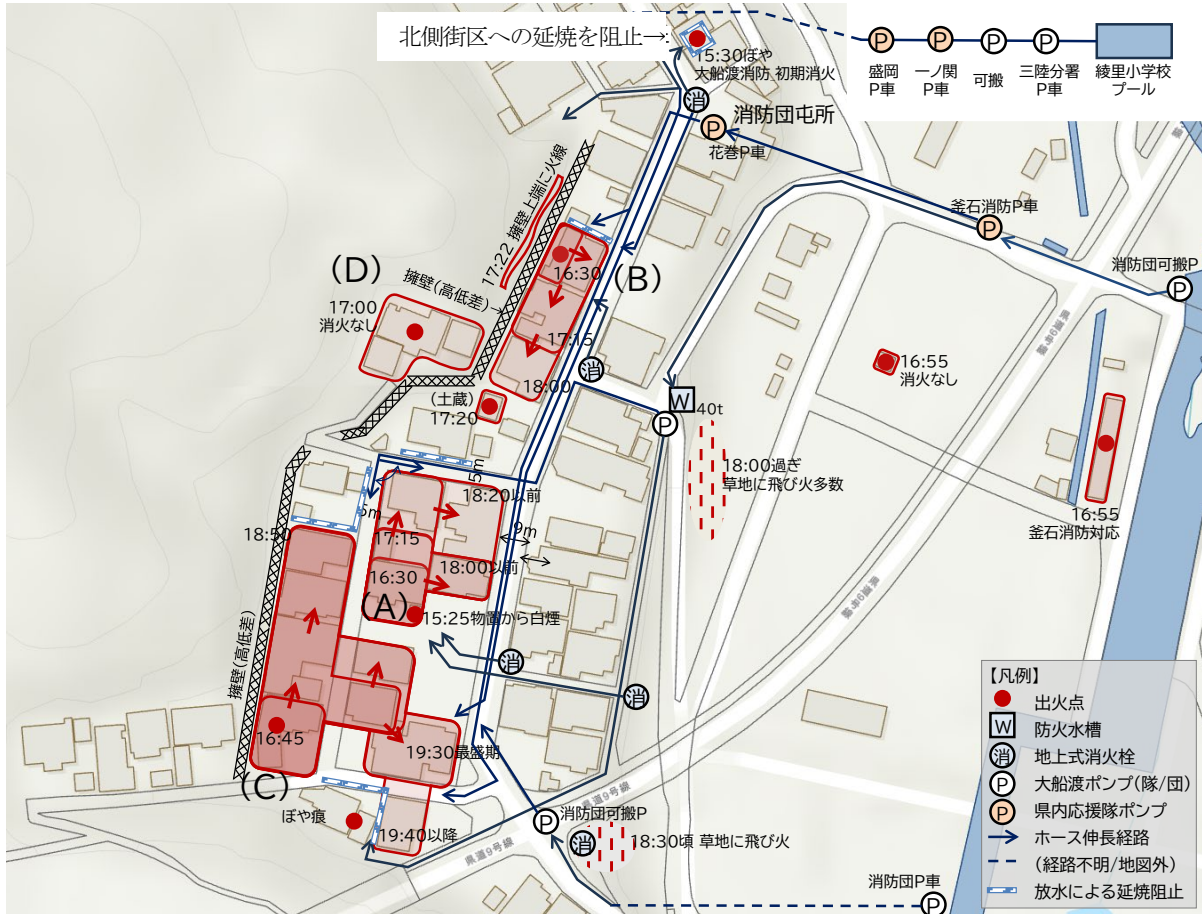
図4-23 綾里港地区の焼損範囲と消防活動

綾里港地区の建物火災は、4つの複数棟が焼損した火災区画がある。ここでは図4-23に示すように(A)～(D)区画とする。

火元付近には消火栓から消火が行われており、延焼拡大は遅いが、延焼を止めることはできなかった。一方、区画の北側と西側については、防火水槽からの送水により、2棟の住家への延焼が阻止された。防火水槽には、消防団可搬ポンプが綾里川から吸水し、県内応援のポンプ車が連携送水して補給が続けられた。延焼が阻止されたこの場所は、幅員約5mの道路と被延焼側住宅の敷地内空地により、火災区画との間に離隔距離があったこと、被延焼側住宅の外壁が燃えない素材で作られていたことと、放水が両輪となって奏功したものと考えられる。

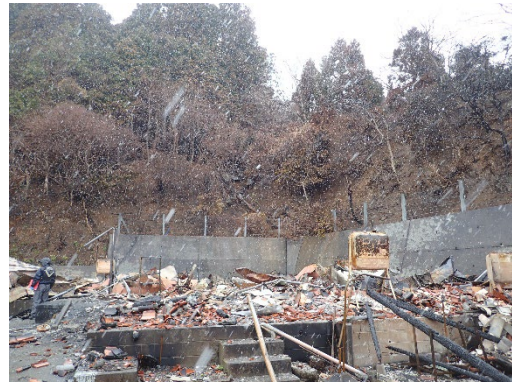
図 4-27 (D) 区画の状況

擁壁上の1棟の住宅で、母屋と付属棟の計3棟が全焼している(図4-27)。17時頃には火災になっていたようであるが、消火は行われていない。東側の擁壁下の(B)区画の火災とは高低差が約10mあり、(B)区画からの延焼とは考え難い。隣接する周辺林野も焼損しており、17時22分頃には(B)区画上の擁壁の上端に火線が見られていることから、林野からの延焼と飛び火による出火の可能性が考えられる。

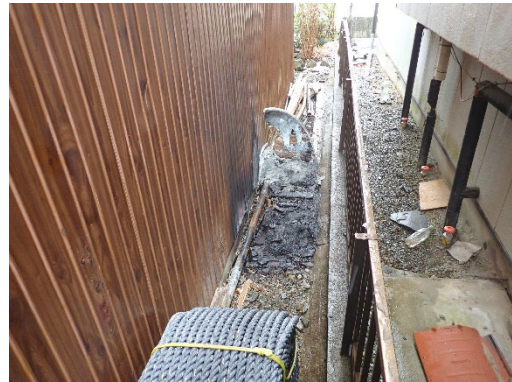
図 4-28 屯所北側のぼや跡

15時30分頃、屯所北側の住宅の間から煙が昇っていることに、屯所にかけつけた消防隊員が気づき、屯所前の消火栓からホースを伸ばし、狭い住宅間の犬走りに置かれた雑品が燃えているのを消火している(図4-28)。この出火は放置すれば道路沿いに密集して北方向へ続く住宅街にも延焼した可能性があり、消防隊員による初期消火により、更なる被害の拡大防止が図られた。

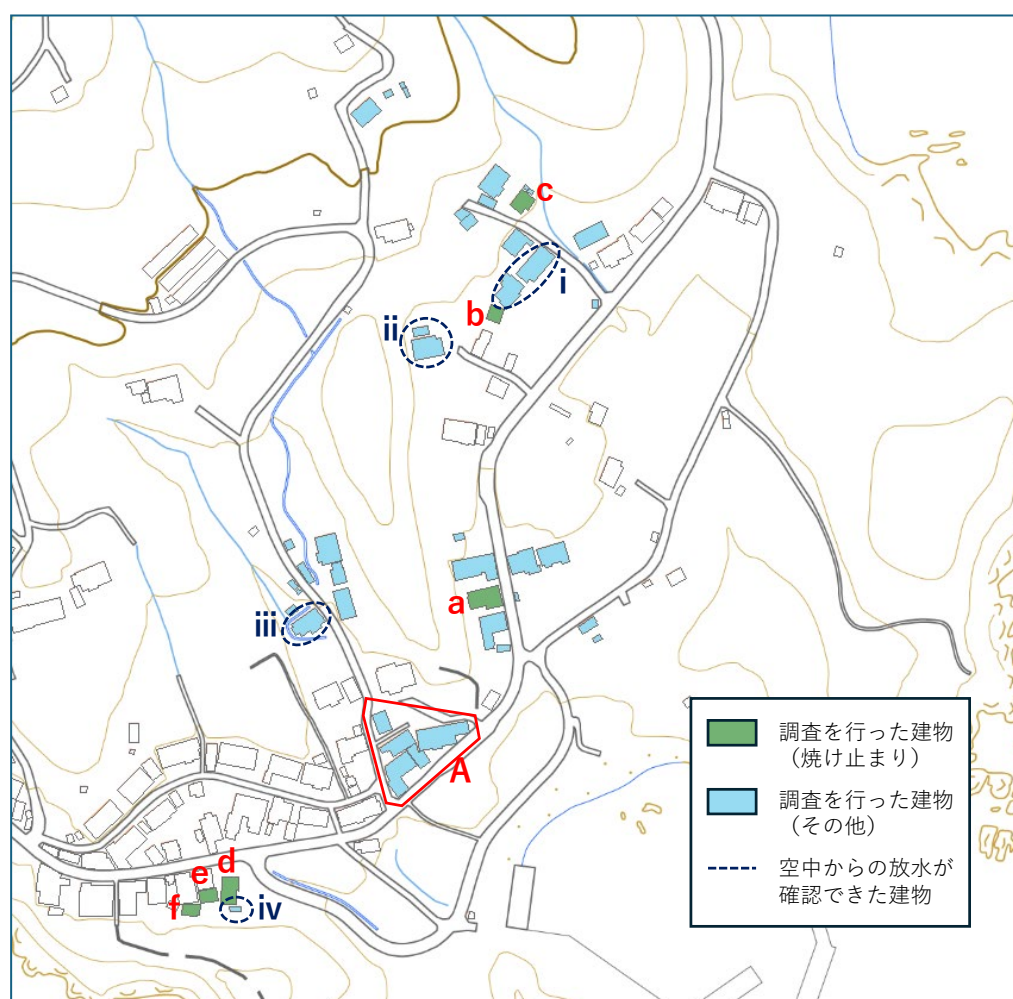
図 4-29 3月17日に延焼状況について調査を行った建物

3月17日に現地調査を行った建物を図4-29に示す。

また、図 4-29 中 A の建物群については、他の延焼した建物や山林から距離が離れていることから、火の粉によりいずれかの建物に延焼した後、隣接建物間での延焼が発生したものと考えられる（図 4-31 参照）。

その他、近接した建物や山林が延焼していて、焼け止まった建物を数棟確認できた（図 4-29 中 a～f）。

建物bは、北側の建物が全焼し、軒先と雨樋に被害を受けたものの焼け止まっている。報道の映像で北側の建物2棟（図4-29中i）に対して空中からの放水が行われたことが確認できるが、インターネットで公開されている当該映像では画質の関係で炎の有無等の詳細を確認できず、焼け止まりに与えた影響については定かではない。少なくとも、建物bが最近建てられた建物で防火性能が高いことが、焼け止まった一因であると考えられる。建物bの外観を図4-33に示す。

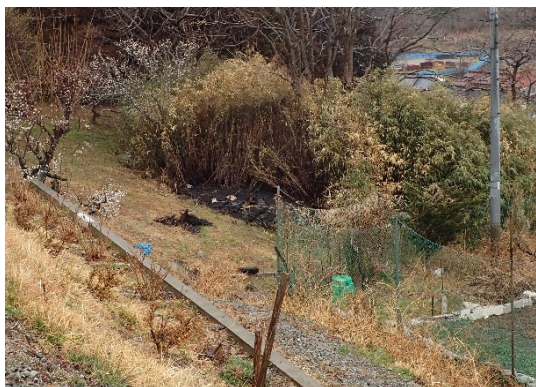
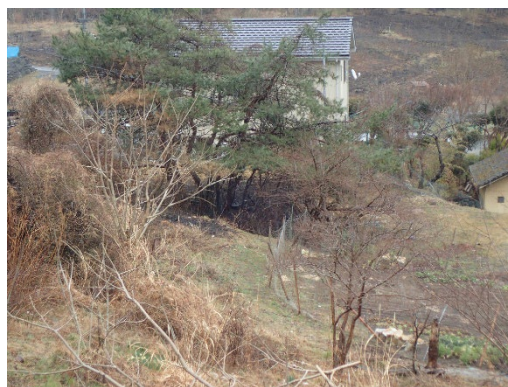
地区内では、樹木の下や枯れ草などに図4-30のような飛び火の痕跡とみられる焼け跡が多くみられたほか、燃え残った火の粉も各所でみられた。

図 4-30 飛び火の痕跡とみられる焼け跡

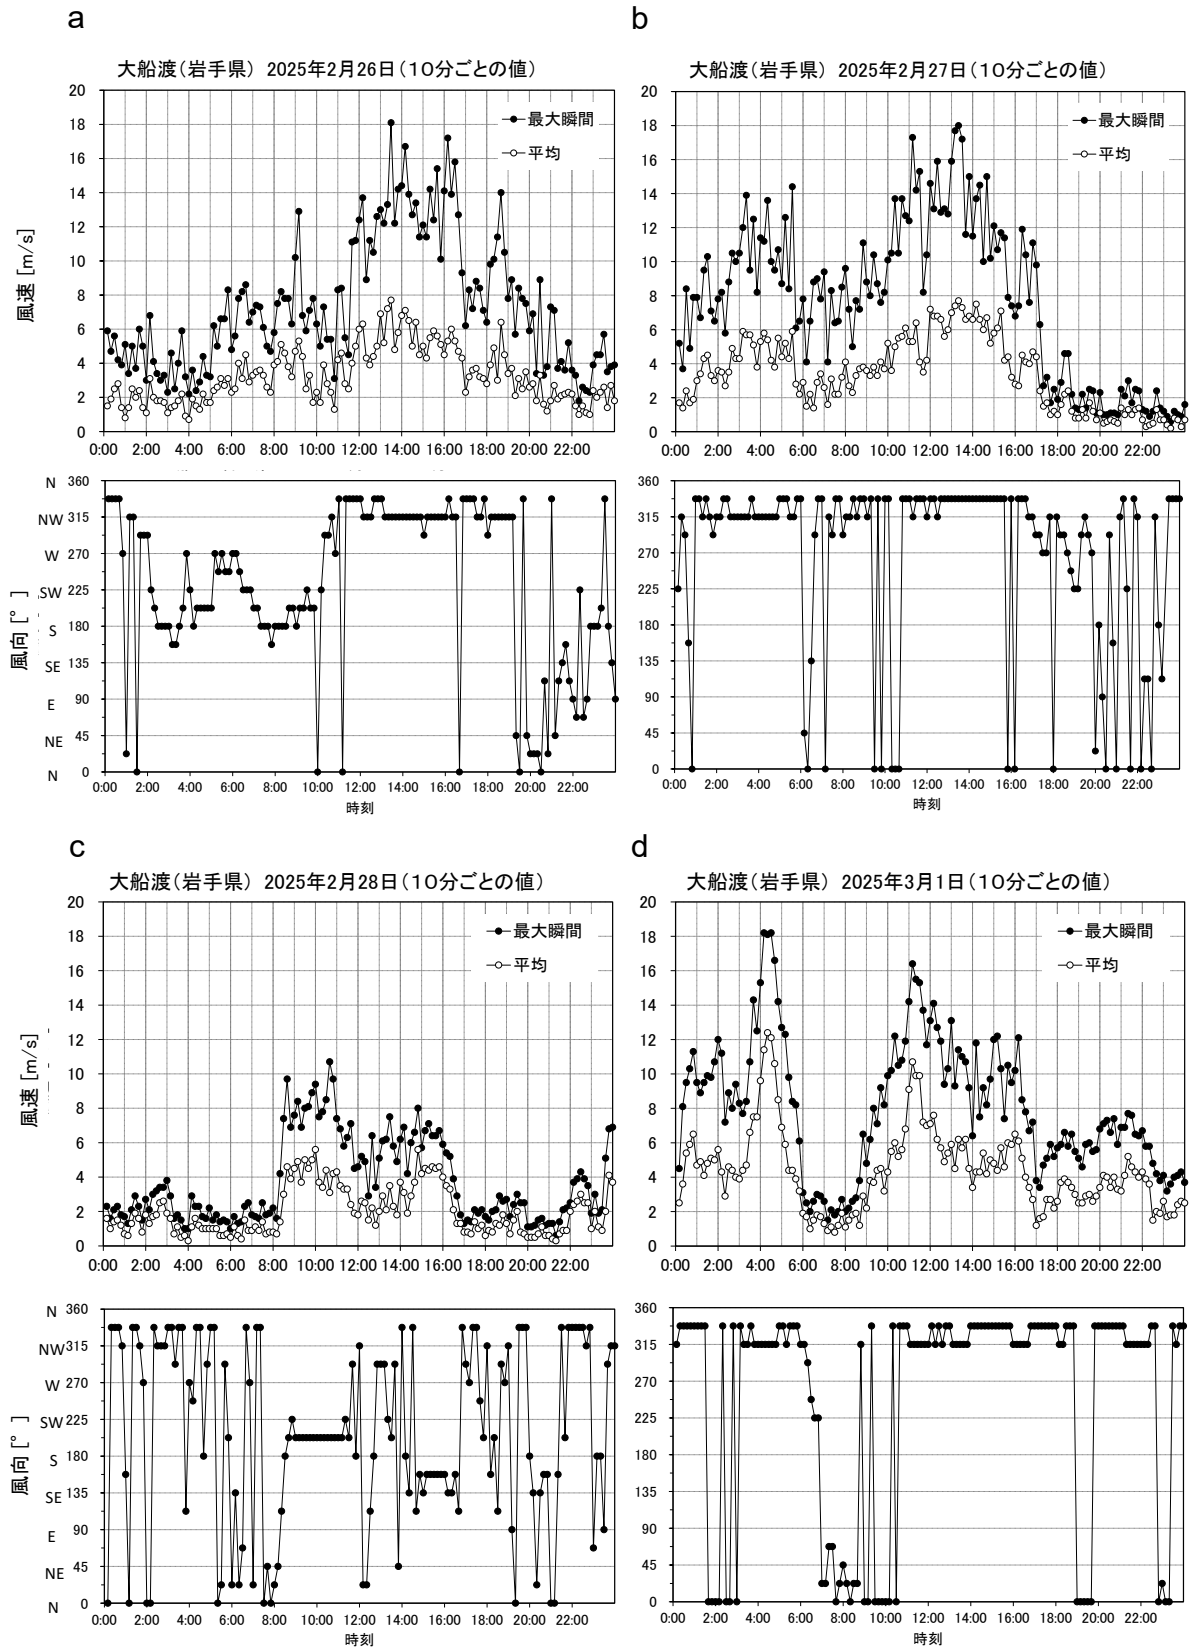
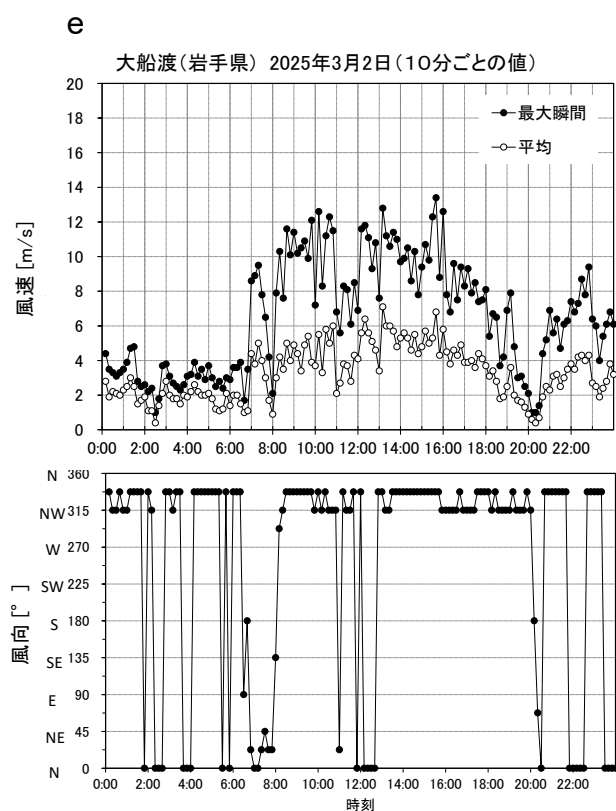
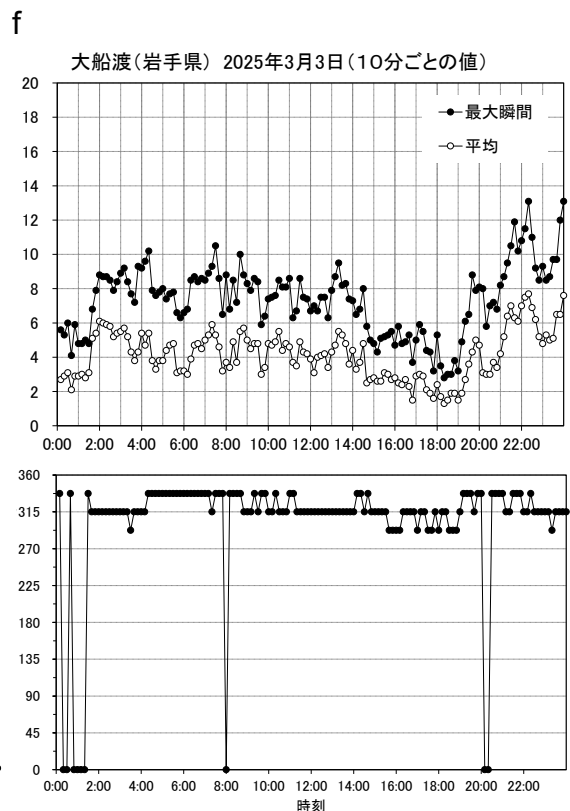
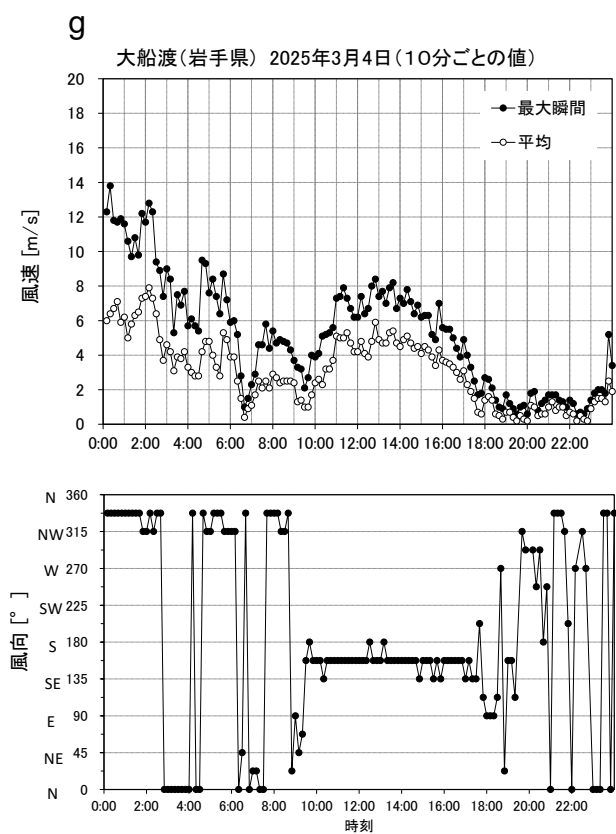
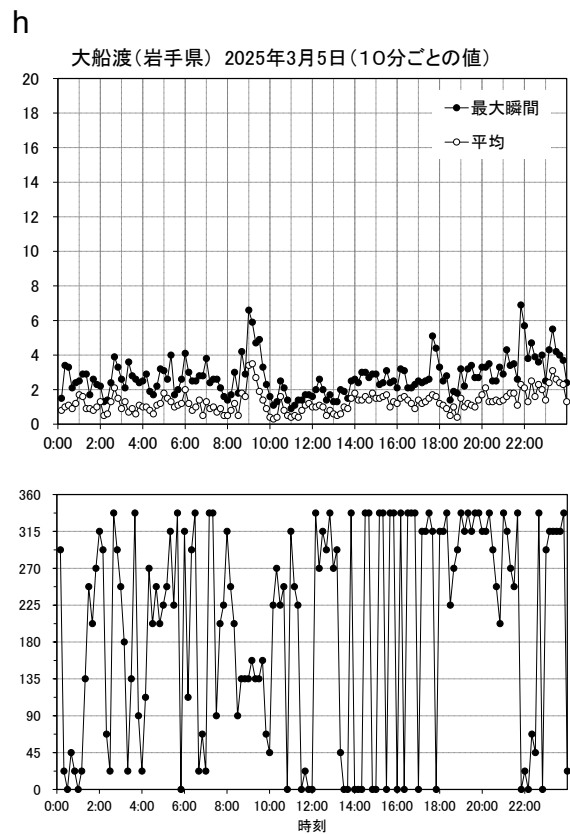
風速、風向の変化を巻末の付図1に示す。火災覚知は2月26日13時02分であるが、13時30分に、この日の最大瞬間風速18.1 m/sを記録している。この時の平均風速は7.7 m/sである。27日も昼頃に風は最大となり、13時20分に平均風速7.7 m/s、最大瞬間風速18 m/sとなる。この日は昼だけでなく、午前3時頃から5時過ぎにかけても風のピークがある。26、27日の強風時は概ね北西風である。28日は日中に南寄りの風が吹いた。

付図1 2025年2月26日(a)～3月9日(l)の大船渡（アメダス）の10分ごとの風速、風向の変化

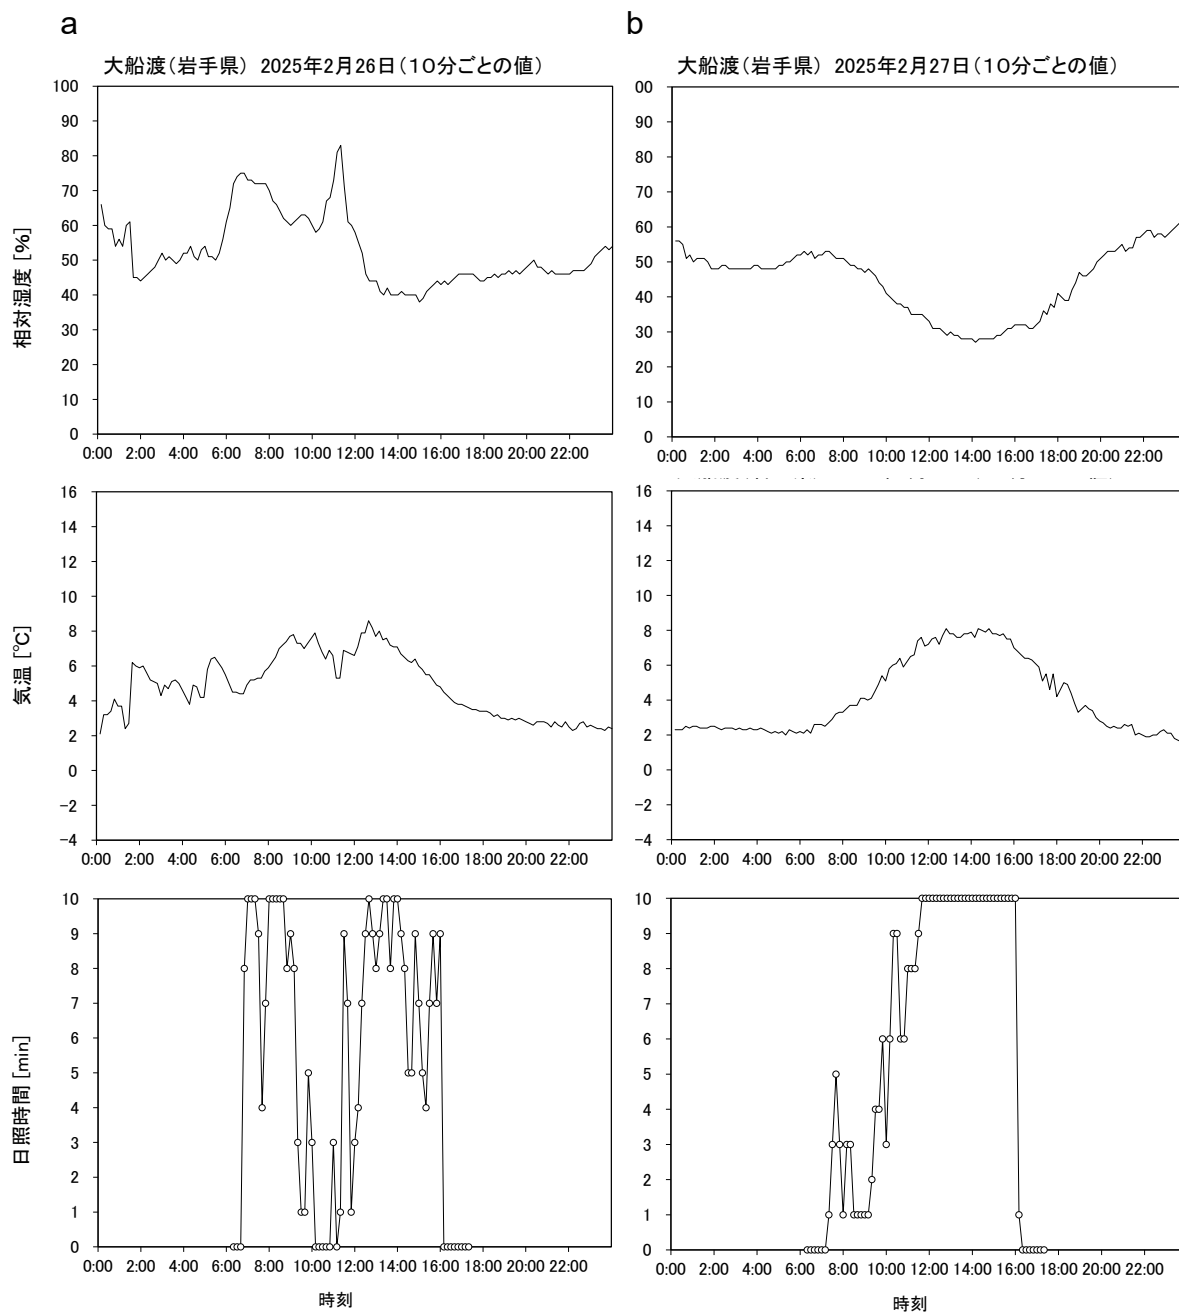
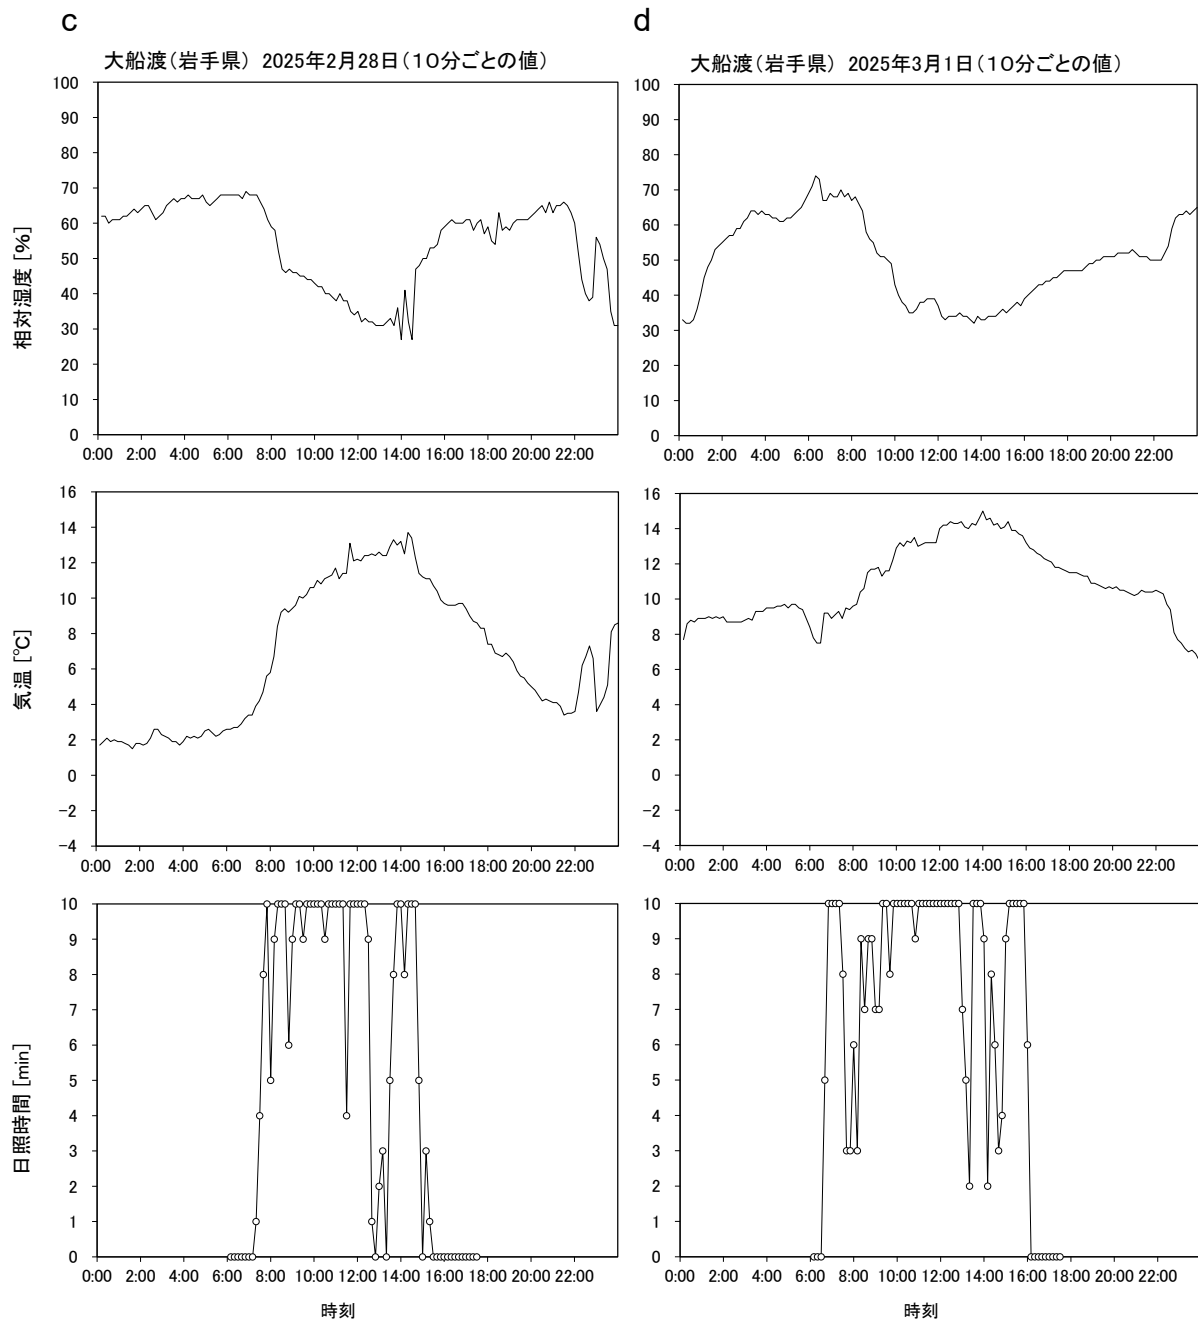
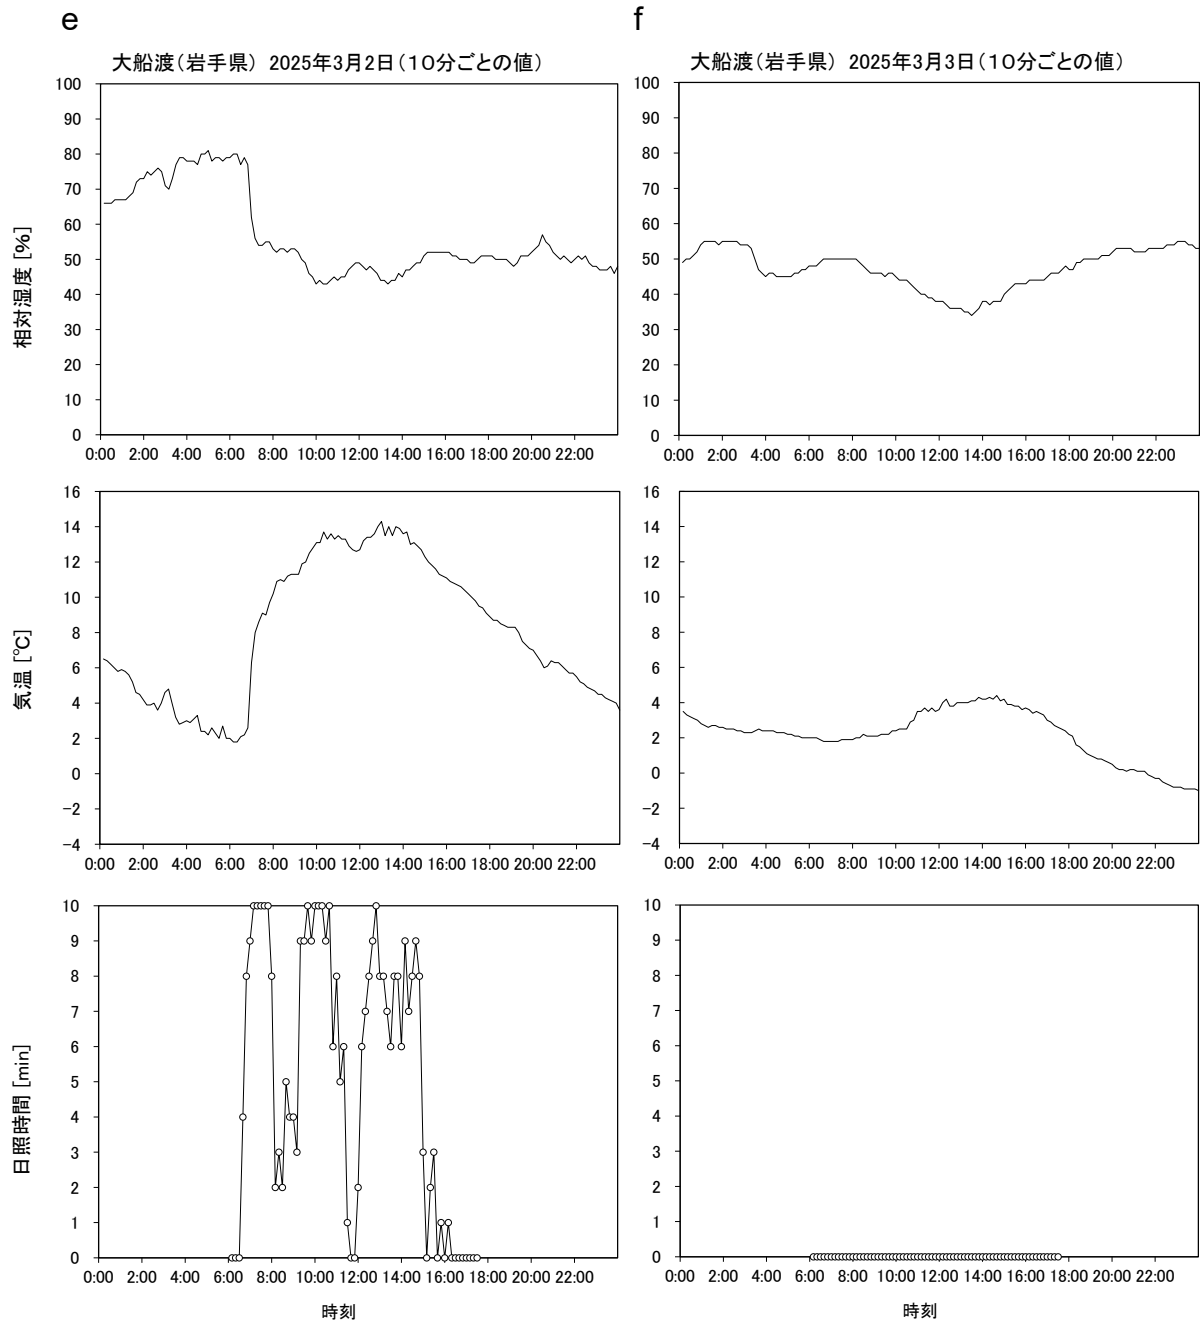
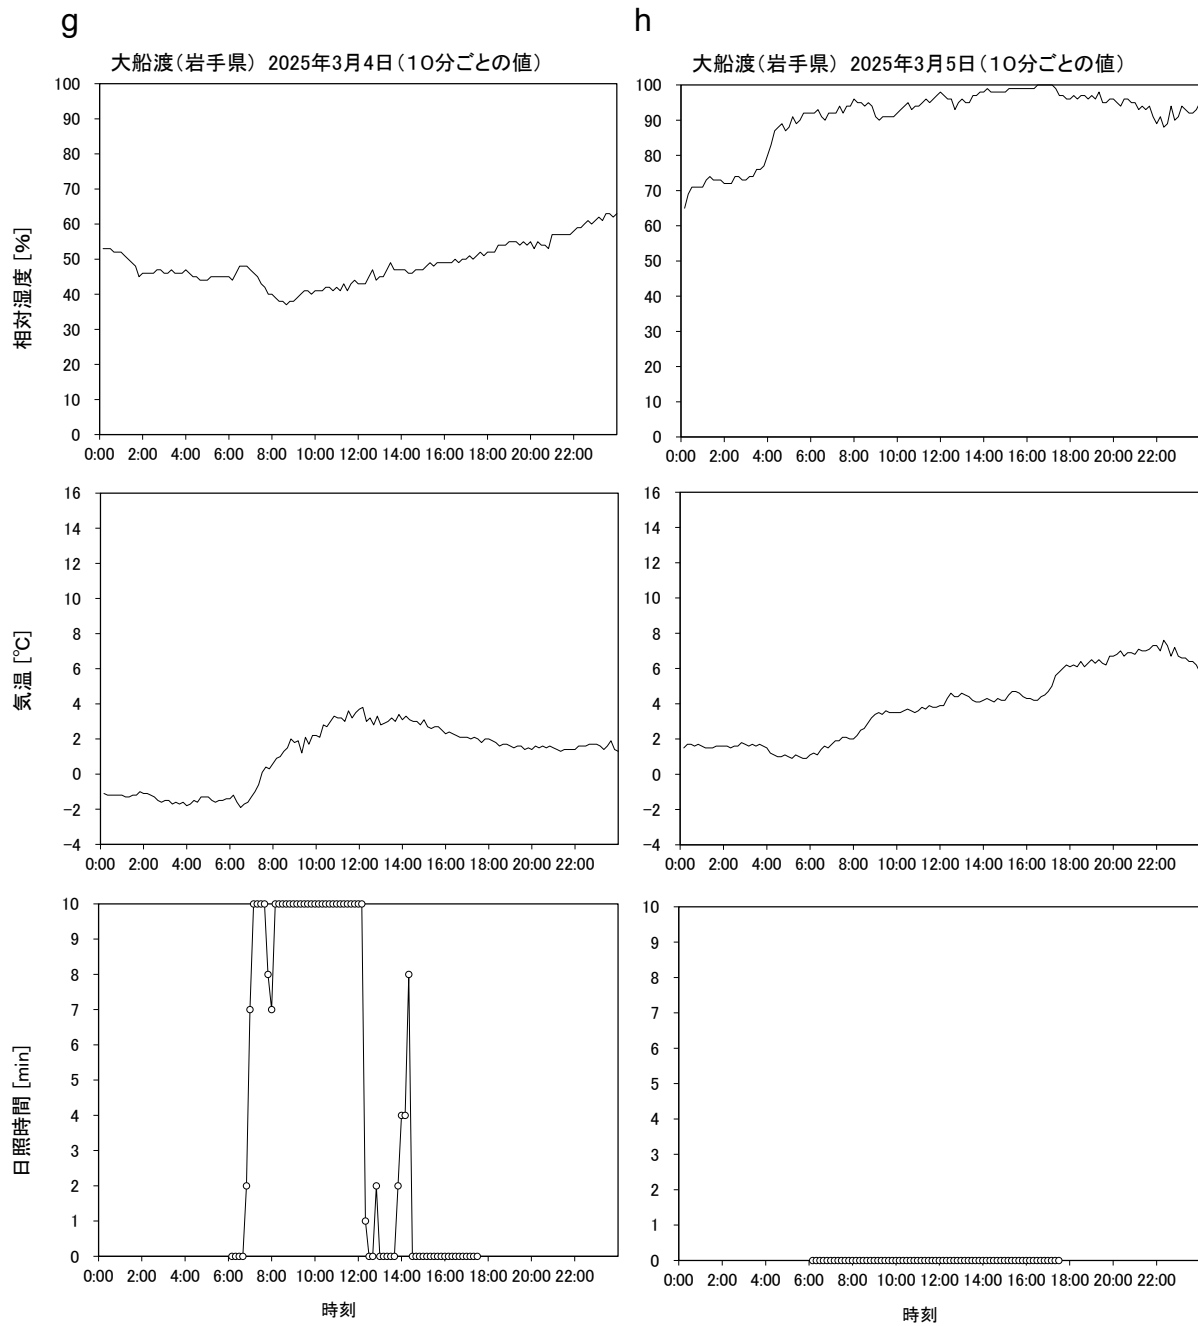
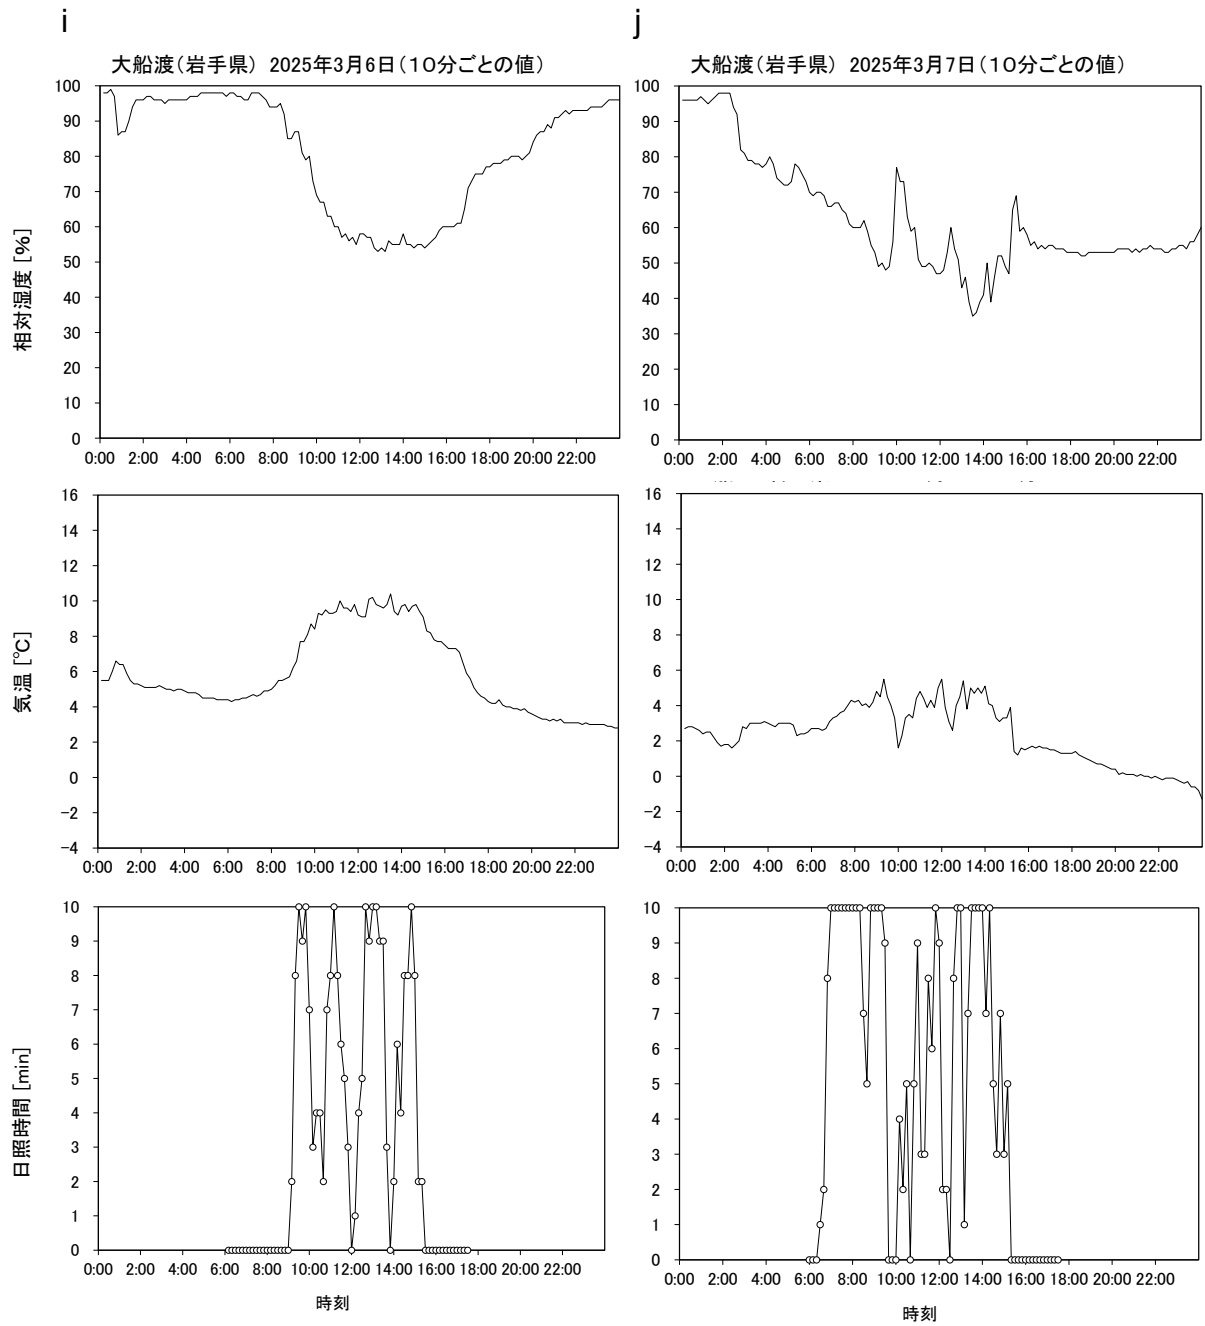
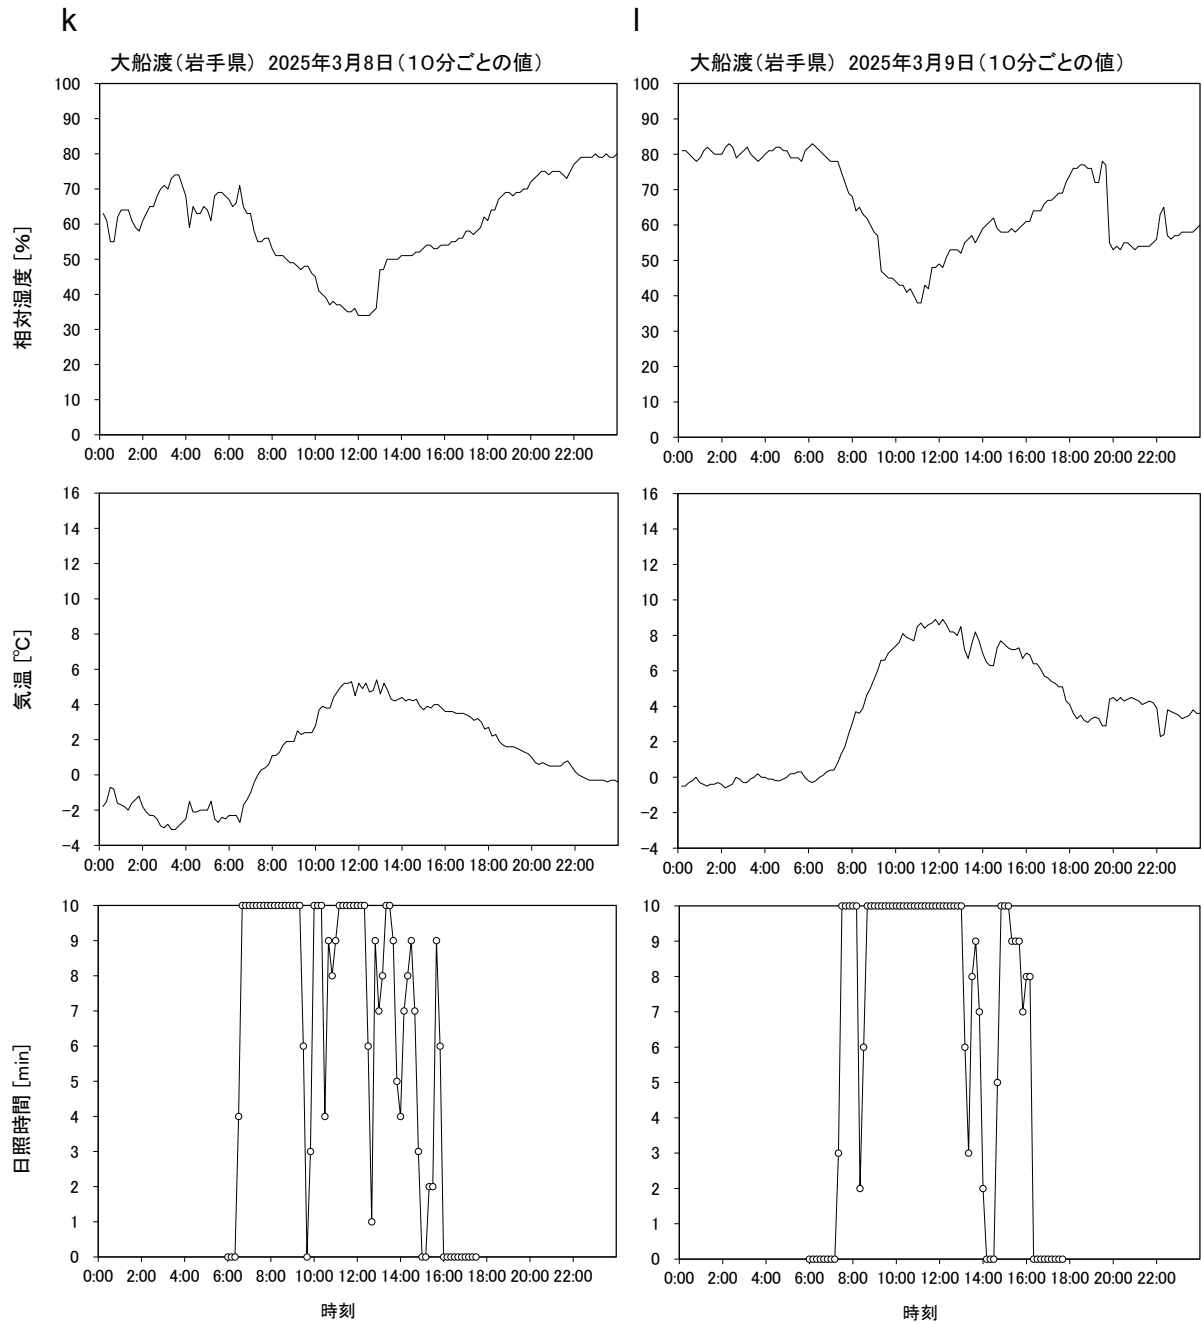
湿度の変化を付図2に示す。2月18日に発表された乾燥注意報は3月4日まで継続した。2月26日11時20分に83%あった湿度は、その後急激に低下し、出火直前の13時には44%となった。この日の最小湿度は15時の38%である。出火日から鎮圧日までの最小湿度は27%

覚知直前の2月26日13時の気温は7.7℃である。付図2に示した10分毎の値では、この日の気温は12時40分の8.6℃が最も高い。最高気温は8.7℃である。27日は昼過ぎの8.1℃が最も高い。2月28日から3月2日は日中14～15℃まで気温が上がる。3月3日、4日は最高でも4～5℃となる。その後は上がっても10℃程度である。

付図2 2025年2月26日(a)～3月9日(l)の大船渡(アメダス)の10分ごとの  
相対湿度、気温、日照時間の変化

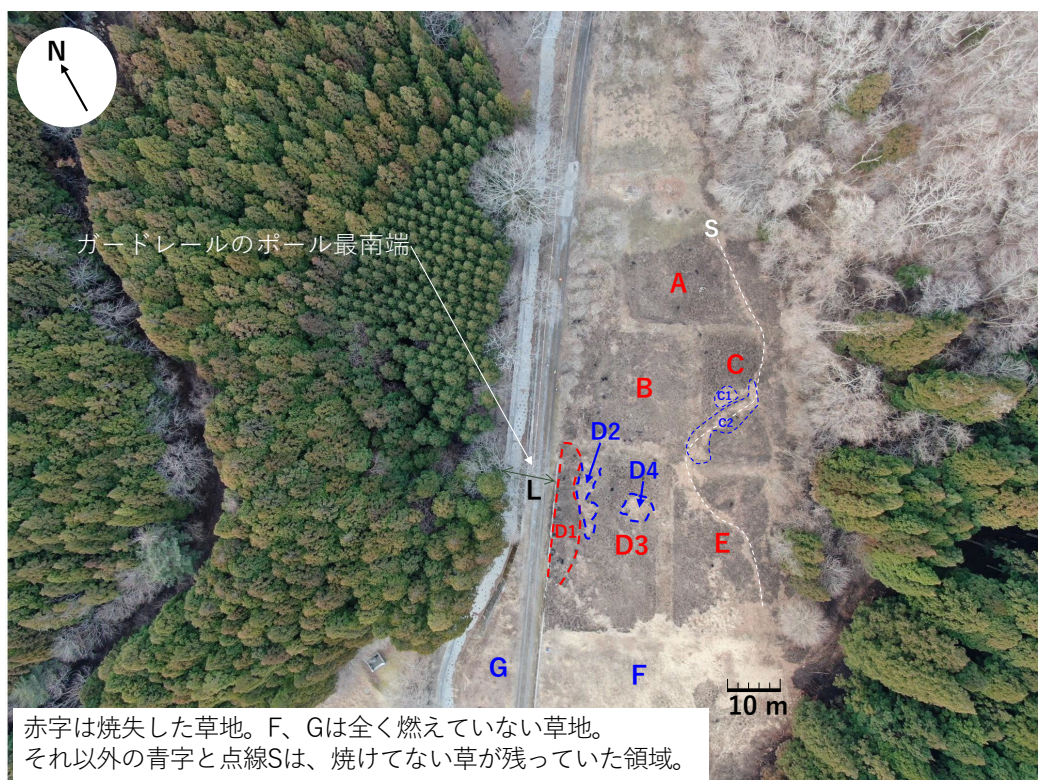
図1 東の山林から草地を経由して西の山林に延焼した領域の空撮写真（3月18日撮影）。

草地の焼損域と西の山林の林床の焼損域の最短距離は約10mであった(図1の矢印L)。よって、飛び火距離は少なくとも約10mと言える。

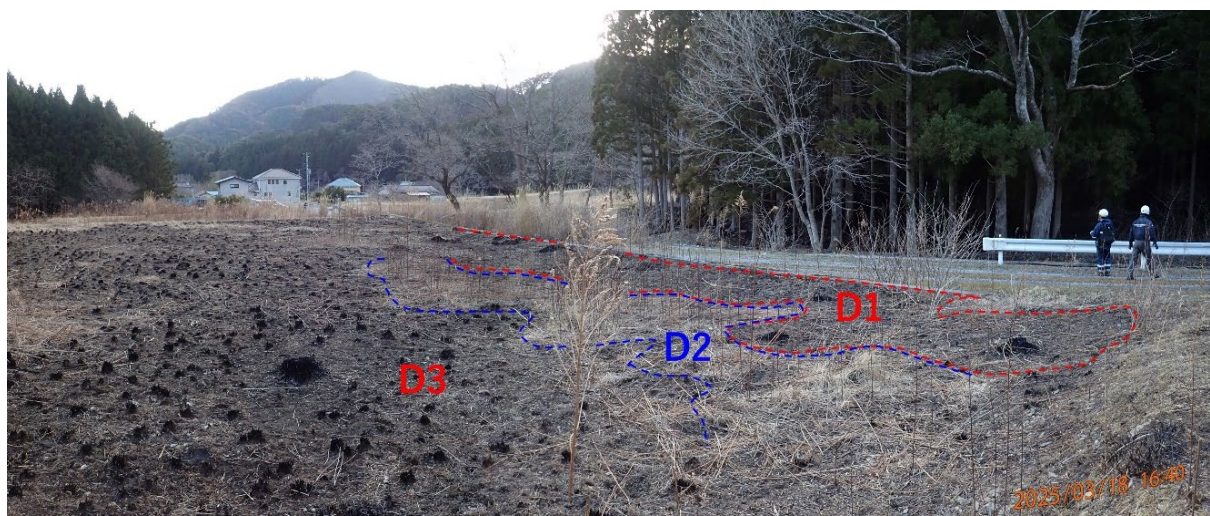
図2 草地 D3 から西側の山にかけての様子。地表面の黒いかたまりは焼けたススキの株。D2 内には細く赤茶色っぽいセイタカアワダチソウである可能性が高い草が立っている。

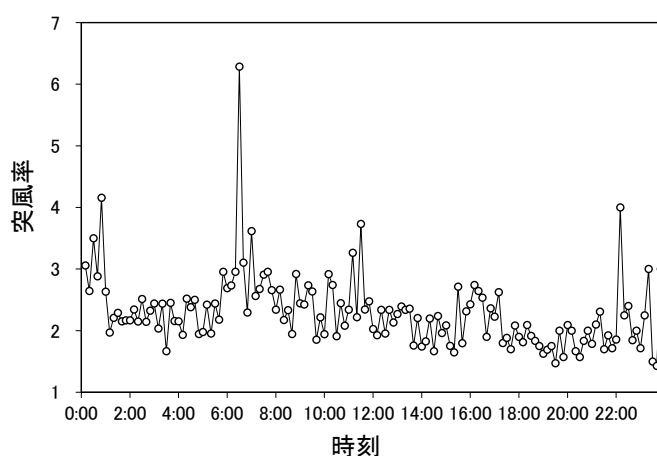
飛び火現場の風の変化を知るために、大船渡（アメダス）の気象データを調べた。最大瞬間風速を平均風速で割った突風率は、2 月 27 日の 6 時 30 分に出火から鎮圧までの 11 日間で最大となる 6.3 を記録しており、前後の値から突出していた（図 8）。

図 8 2025 年 2 月 27 日の大船渡（アメダス）の 10 分ごとの突風率
