令和7年12月9日  
国土交通省 国土技術政策総合研究所  
国立研究開発法人 建築研究所

令和7年11月18日に発生した大分県大分市  
佐賀関大規模火災における建築物等の被害調査報告（速報）

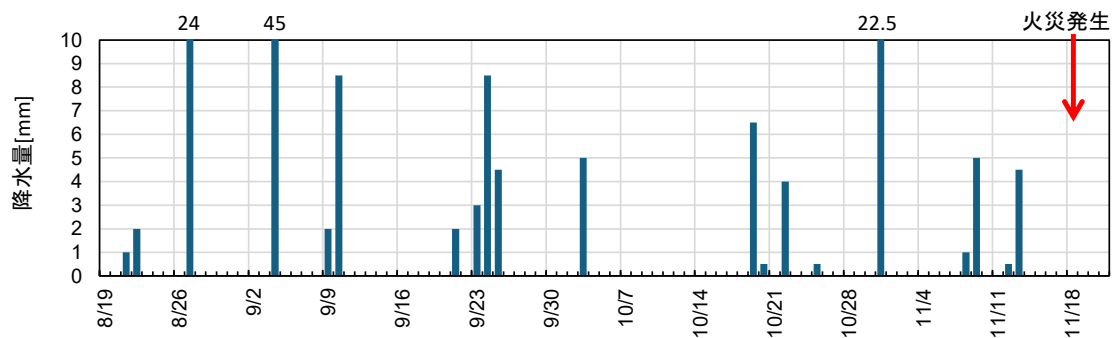
図 4.3 アメダス佐賀関における火災前 3 か月間の 1 日当たり降水量 (mm)

図 4.3 は、アメダス佐賀関で観測された、火災発生前 3 か月間の 1 日当たり降水量を示している。火災発生の 5 日前となる 11 月 13 日に 4.5mm の降水があった。次に、8 月下旬から 11 月中旬までの 3 か月間について、旬ごとに、平年値（1991 年～2020 年）と 2025 年の降水量を示したのが図 4.4 である。平年に比べ、期間全般にわたって 2025 年は降水量が極めて少ないことが分かる。

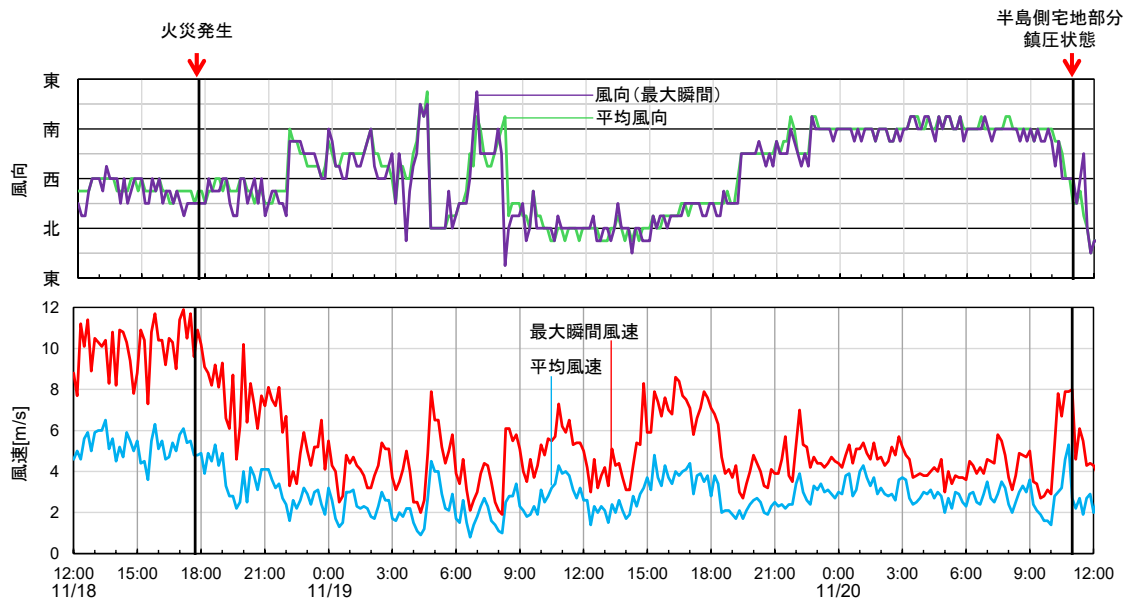
図 4.5 大分地方気象台における火災発生から半島側宅地部分鎮圧までの風向と風速

図 4.5 は、大分地方気象台で観測された、火災が発生した 11 月 18 日午後から半島側宅地部分の火災が鎮圧状態とされた 11 月 20 日午前までの 10 分間ごとの風向と風速を示している<sup>44)</sup>。火災が発生した 17 時 43 分ごろは、西北西から、平均風速 4.8 m/s、最大瞬間風速 10 m/s 程度の強い風が吹いていた。火災発生後はやや風速は弱まる傾向となっているが、当日 22 時ごろまでは概ね一定の傾向を示しており、風向は西から北西、風速は平均で 3～4 m/s、最大瞬間風速 8 m/s 程度の状態が継続して観測されている。被災地域の風下側には飛び火したとみられる蔦島があり、被災地域周辺の風向も大分地方気象台の観測に近いものであったと考えられる。

その後 22 時頃に風向は南寄りに変化し、風速は平均 2～3 m/s 程度で一部の時間帯を除いて翌午前 4 時 30 分ごろまでその傾向が続いている。

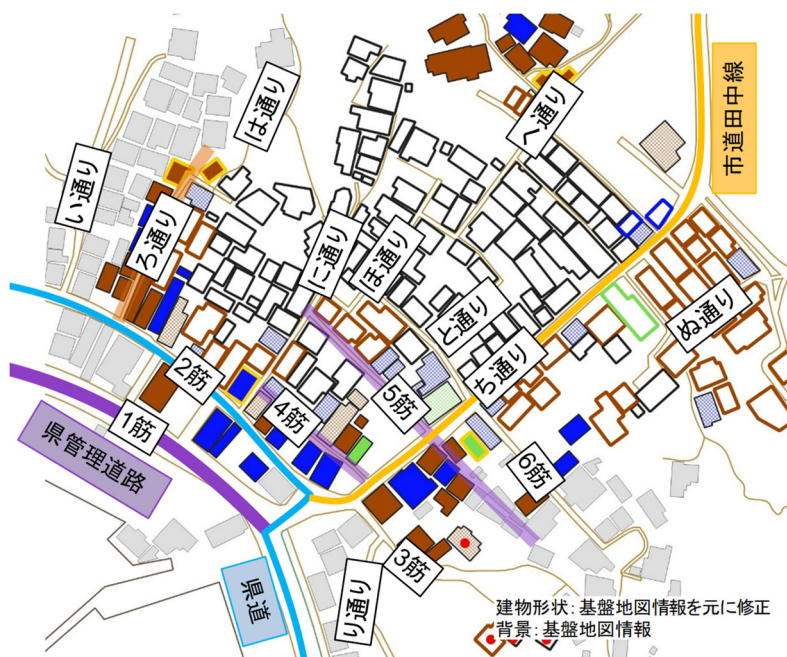
図 6.2 通り及び筋の記号・番号<sup>4-2)</sup>

以下では赤枠で示した各地区の焼け止まりの状況等について現地調査で得られた情報を整理する。なお、図中の()で示す数字がそれぞれ以下の見出し番号に対応する。また、図 6.2 に以下で参照するために便宜的につけた通り及び筋の記号・番号を示す。

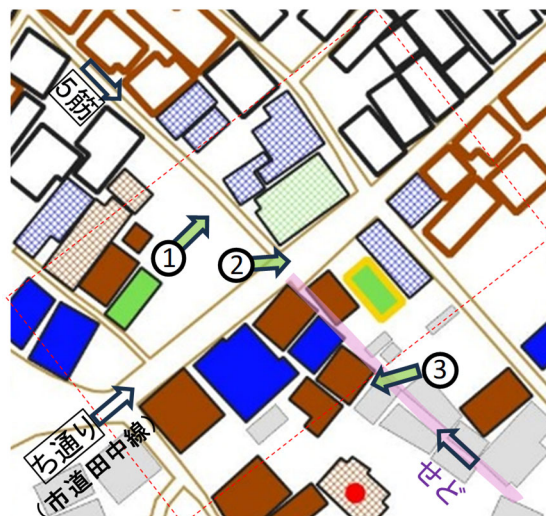
図 6.4 市道田中線沿いの様子

市道田中線沿い海側地域の拡大図と写真撮影地点①～③を図 6.4 に示す。

「ち通り」は、海側の街道から焼失区域につながる主要な通りとなっている。海側の街道「1 筋」と「2 筋」との交差点（図 6.3 参照）には広場が設けられている他、少し中に入った「5 筋」との交差点にも比較的大きな空地があり、消防活動の拠点になった可能性がある。図 6.4 に示すように、この大動脈である「ち通り」から十字に枝分かれするように、幅員の狭い里道や「せど」が複数伸びている。

「ち通り」を挟んで南東側へは、海側方面において延焼が防止されており、写真 6.4 に示す焼失区域境界の建物では、開口部は破れているものの、局所的な延焼に留まっているのが分かる。写真 6.3 で同区域の「ち通り」を挟んで西側の焼失区域を見ると、RC 造 3 階建て、RC 造平屋、軽量鉄骨造 2 階建てと並び、内部は延焼しているものの躯体が残ることで、その前面空地と含めて、焼失区域からの火熱を遮ったことが、延焼抑止に寄与したと考えられる。

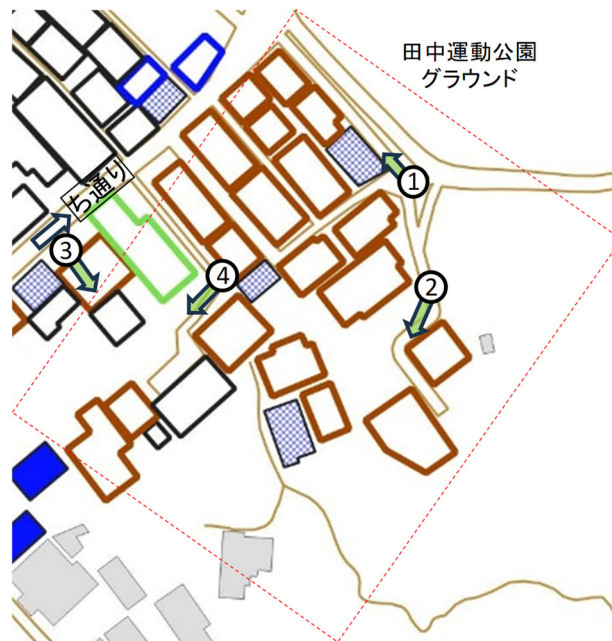
図 6.5 東側市街地端の様子

東側市街地端の焼け止まり付近の拡大図と写真撮影地点①～④を図 6.5 に示す。

写真 6.6 中の建物の北東面（写真右側）が道路擁壁となっている。道路のさらに北東側は広いグラウンド（田中運動公園グラウンド）であり付近には建物が無かったことから当該道路で焼け止まっている。

写真 6.7（地点②）は図 6.5 に示す地点①より小高くなった箇所であり、この付近にあった建物は焼失しており、市街地の端まで焼失している。焼失した建物の背後（写真奥）は山林となっており、樹木の一部が焼損していることが確認できた。なお、5.に示したとおり、この付近の建物は出火当日 19 時半ごろまでに発生した付近への飛び火により焼損したと考えられる。

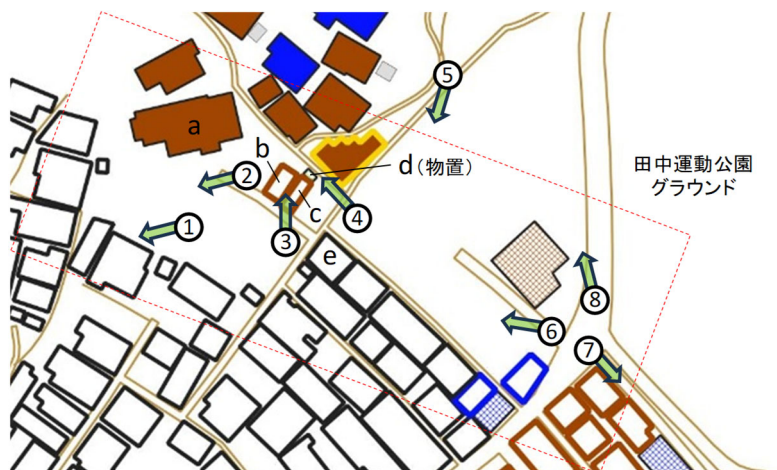
図 6.6 北方面の焼け止まり状況

北側焼け止まり線付近の拡大図と写真撮影地点①～⑧を図 6.6 に示す。

建物 a の南側前面は空地になっており焼損建物からやや隔てられている(写真 6.10、6.11)。

地点③(写真 6.12) ④(写真 6.13) 付近では、木造建物(b、c(建物 c は火災前に除却されていた可能性がある))とスチール製の物置(d)が焼けているが、周囲は比較的開けており、南東側にある最も近い全焼建物(e)からは 8m ほど離れている。スチール製物置の北

には近くに建物があるが対向する壁面に目立った焼損は確認できない。

地点⑦（写真 6.16）の左側及び地点⑧（写真 6.17）の右側は田中運動公園グラウンドで焼け止まっている。

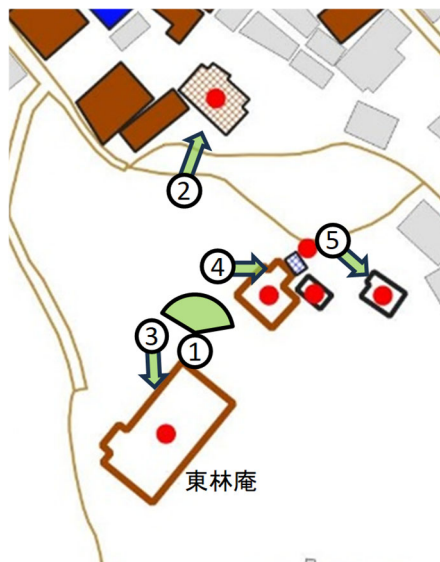
図 6.7 東林庵周辺の様子

東林庵周辺の拡大図と写真撮影地点①～⑤を図 6.7 に示す。

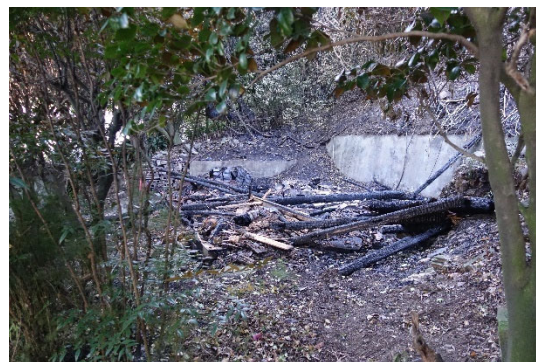
写真 6.22 東林庵周辺の焼損建物（地点⑤）

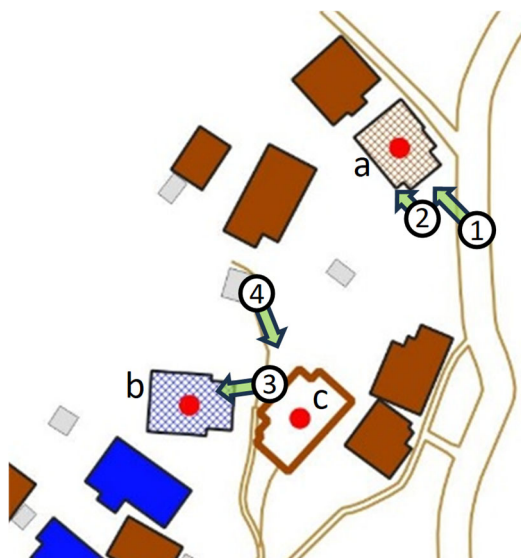
図 6.8 北側山沿いの様子

北側山沿いの拡大図と写真撮影地点①～④を図 6.8 に示す。
