令和7年11月18日に発生した大分市大規模火災に係る 消防庁長官の火災原因調査報告書（概要）

総務省消防庁

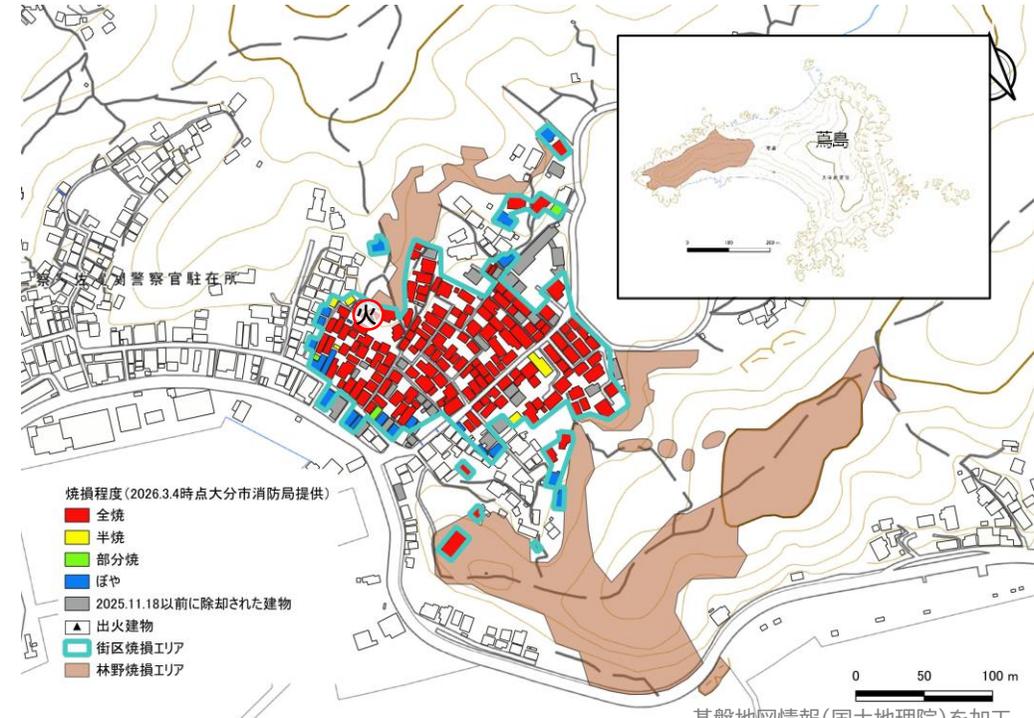
焼損状況

○ 空き家の焼損状況: 全焼44棟、半焼以下5棟

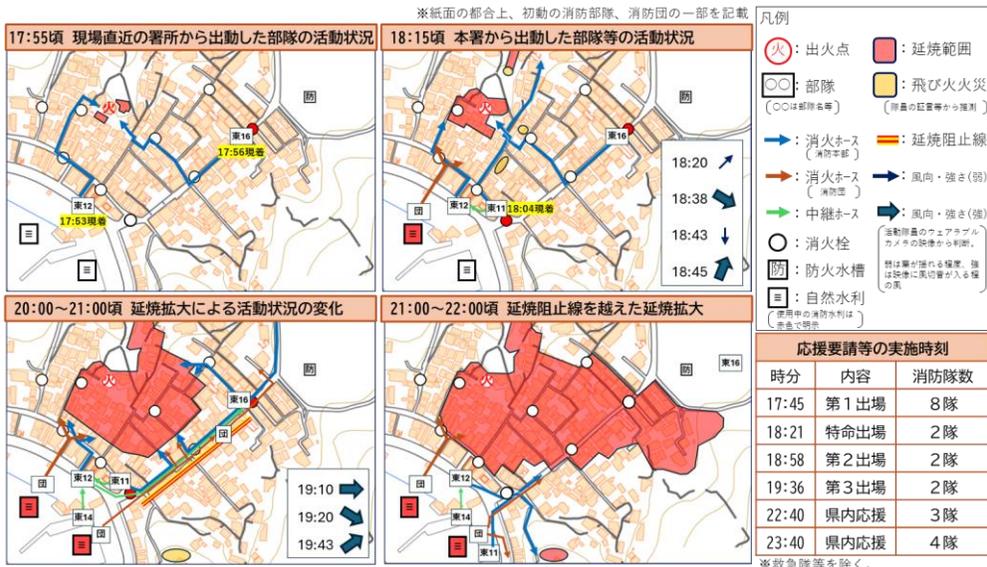
○消防活動の概要

- (第1回大分市大規模火災を踏まえた消防防災対策のあり方に関する検討会資料4より)
- 第一通報は火元建物の約100m東の住民「西の方に火が見える。」「木も燃えている。」(既に炎上、延焼)
 - 火元建物が坂と階段の多い細い路地の奥にあったため、消防車が直近に部署できなかった。
 - 風向・風速が変化中、延焼拡大した。
 - 複数の飛び火があり、放水箇所を移動し、退路を確保しつつ、消火活動に当たった。
 - 強風による飛び火が継続し、市道田中線に設定した延焼阻止線を越えて延焼した。
 - 建物が密に並んでいたため周囲の状況把握が難しかった。
 - 大分市の水道網に接続しており、配水池の水位は維持された。延焼拡大に対する放水口数の増加に伴い放水圧力の低下が一部で発生し、自然水利(海水)へ転換した。
 - 林野へも延焼拡大し、18日深夜から山中へもホース展開した。

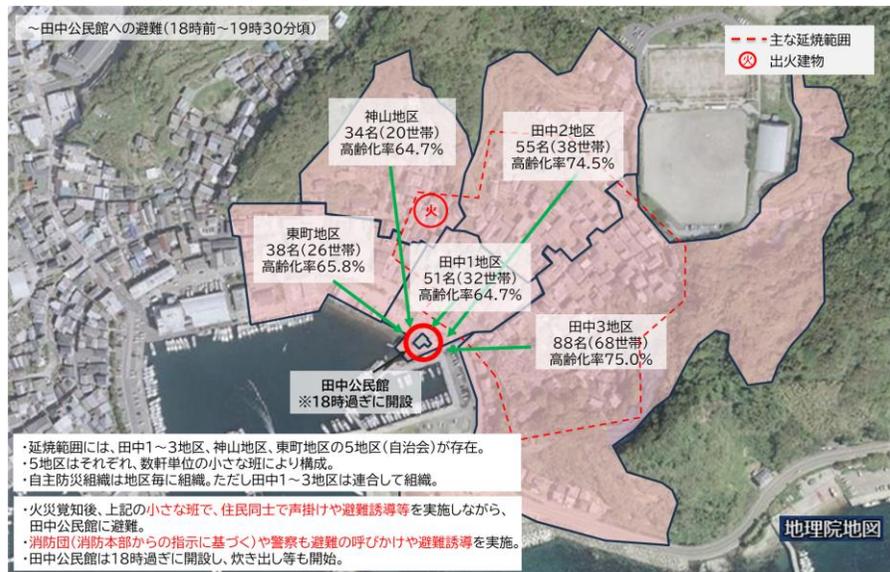
○住民の避難の状況

- (第2回大分市大規模火災を踏まえた消防防災対策のあり方に関する検討会資料5より)
- 大分市消防局は消防団に住民の避難広報と支援を指示。
 - ・対象地区内の住民数は266人
 - ・高齢化率約70%
 - ・災害時要支援者が一定数いた
 - 自治会役員、民生委員などが個別に訪問を実施。
 - 住民の防火意識の高さ※、日常的な防災活動※※が迅速な避難につながったとされる。
 - 福祉施設が車両による避難支援を行った。
- ※火災を知りえた住民が声を掛け合って自宅周辺に散水をしたなど (大分大学減災・復興デザイン教育研究センターの調査による)
 ※※ 年一回の自治会の防災訓練、災害時要支援者情報の共有、個別避難計画の策定など

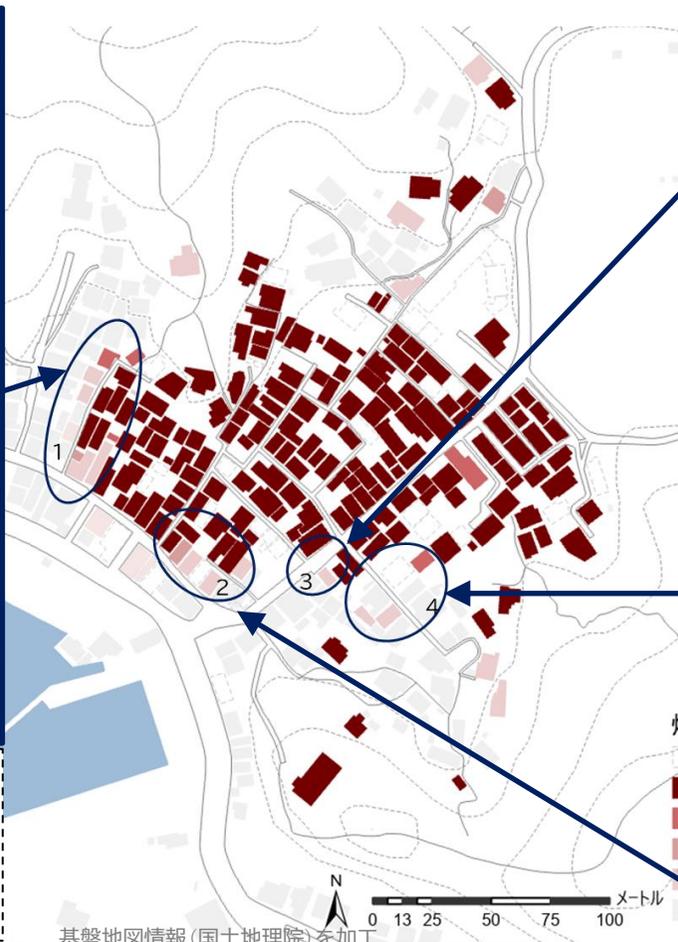
焼損程度

- 消火活動の効果が見られる
- 燃えない外壁が防火壁の役割を果たしたところもある
- 堅ろう建物でも、密接する隣棟や、狭い間隔で向かい合う開口部などから内部延焼した可能性
- 建物の除却は現実的な延焼火災リスク低減方法の一つとして評価され得る

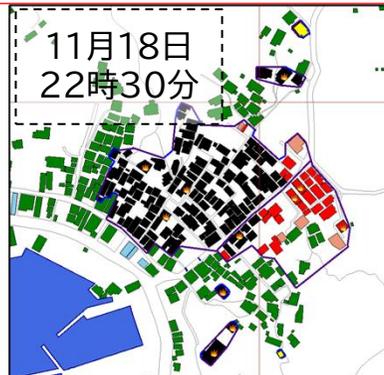
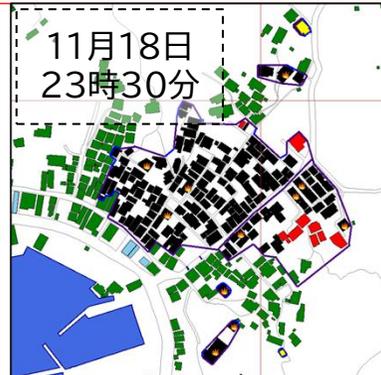
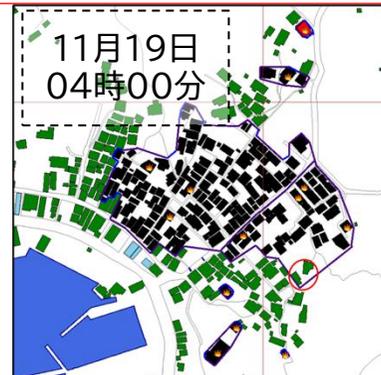
消防活動を考慮しない
場合の結果

消防活動を考慮しない場合、より広範囲に延焼し、焼損棟数で約77%、焼損建築面積で約69%増える。
