令和7年11月18日に発生した大分市大規模
火災に係る消防庁長官の火災原因調査
報告書

令和8年3月
総務省消防庁

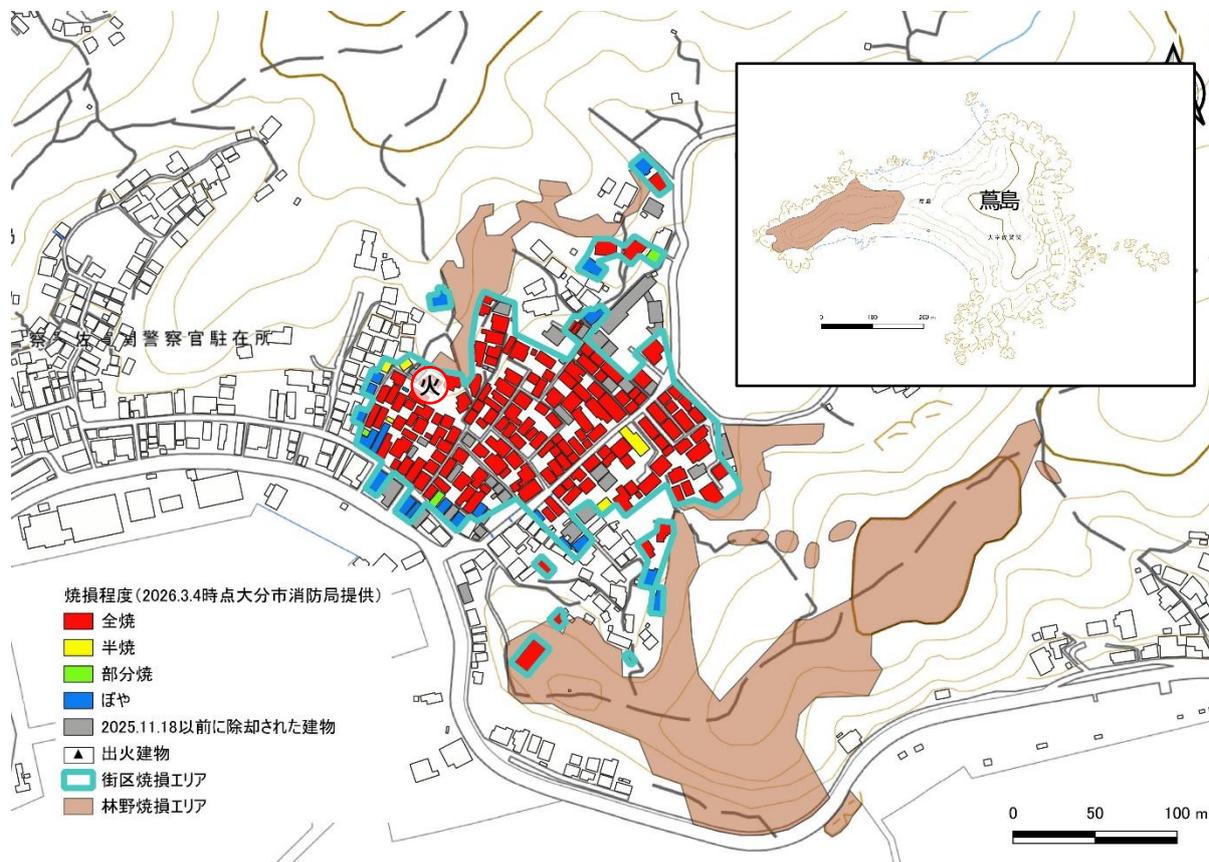
図1-2 焼損状況（国土地理院基盤地図情報を一部加工）

- ・焼損範囲：約6.39ha（うち蔦島約1.63ha）
 - 林野等 約4.06ha
 - 街区 23,321m²
- ・焼損床面積：12,563m²
- ・焼損棟数：196棟（うち全焼167棟）
- ・死傷者数：死者1名 負傷者1名

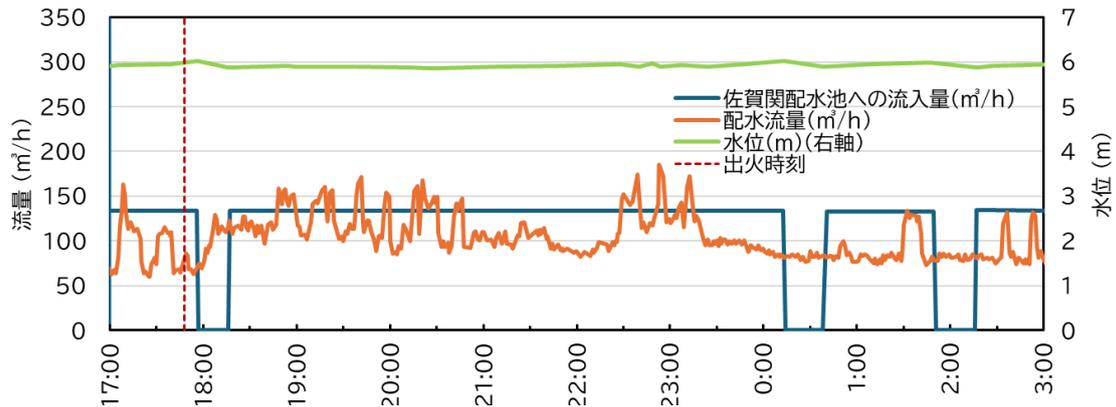
図 2-15 佐賀関配水池の水位等の変動イメージ

本火災の消火活動中の水の供給に関して、佐賀関配水池の水位の低下や送水圧の低下は生じなかった。図2-15は佐賀関配水池の火災時の水位や配水流量等を示している。出火時刻以降、配水流量は増加して出火当日の23時頃まで多い状態が続き、その後は少し減るものの、出火前より多い状態が続く。佐賀関配水池の水位を見ると、ほとんど変動がない。これは配水池に対して送水が行われて水が補充されたためである。通常は2基のポンプが交互に間欠運転を行い配水池へ送水しているが、火災当日は19時頃からポンプが運転を継続する状態となったことで、配水池への補給と出水とが釣り合い、配水池の水位が安定していた。

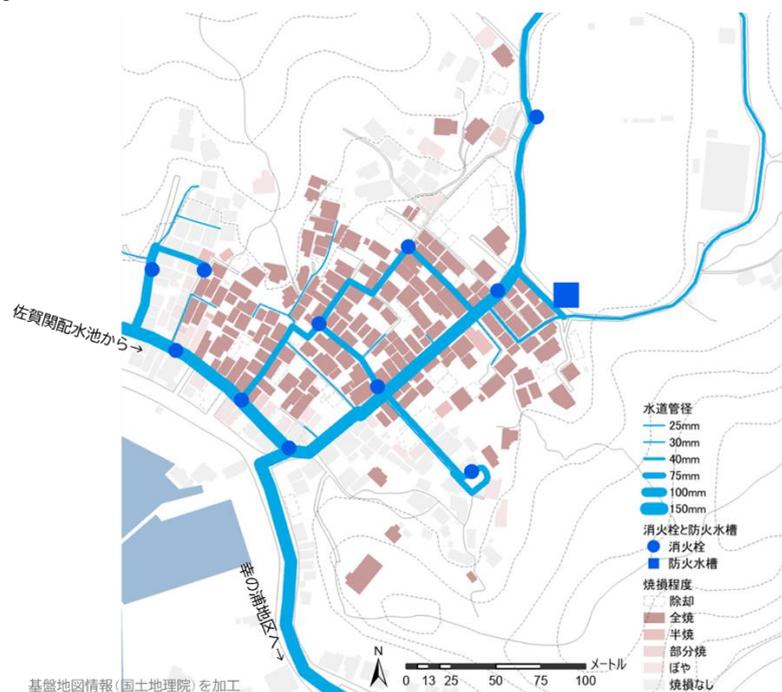
図 2-16 被災地域付近の水道配管 大分市消防局提供資料から作成

被災地域の上水道配水管は枝状管網による配水方式であり、末端部において水圧低下が生じやすい。佐賀関配水池から被災地域一帯へは、管径150mmの幹管1線のみで供給される。この幹管から分岐した枝管から被災地域内に配水されるとともに、更に下流の幸の浦地区にも配水される。

火災時に消防隊が部署した3か所の消火栓のうち1か所は、この幹管上にあり、2か所がこの消火栓の位置から分岐した枝管上に設置されている。

被災地より下流の配水地域である幸の浦地区では、火災発生後に2戸断水、7戸水圧低下が確認された。

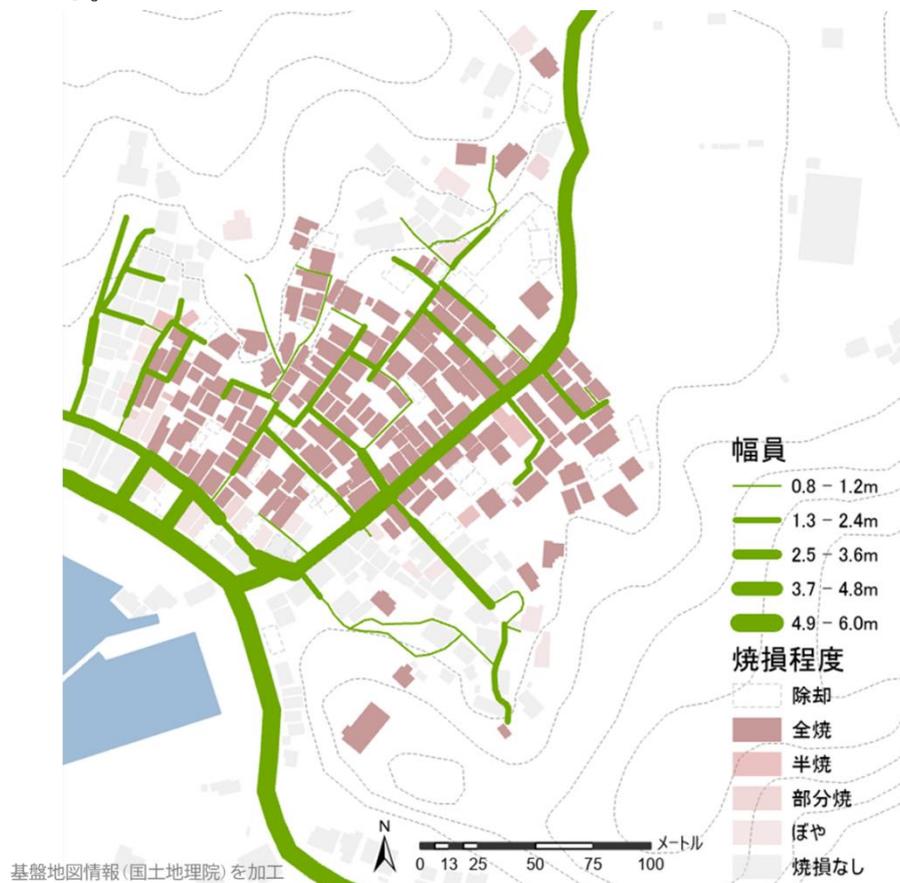
図 2-17 被災地域の道路幅員 ※大分市土木建築部提供資料より作成

図2-17は、大分市土木建築部から提供を受けた市道の幅員の計測値を、地図上に線分の太さで示したものである。火元住宅に最寄りの計測地点の幅員は1.6mであるが、そこに至

る道路で最も狭いのは1.2mである。火元の周囲は特に狭い通路に面して建物が密集していることがわかる。

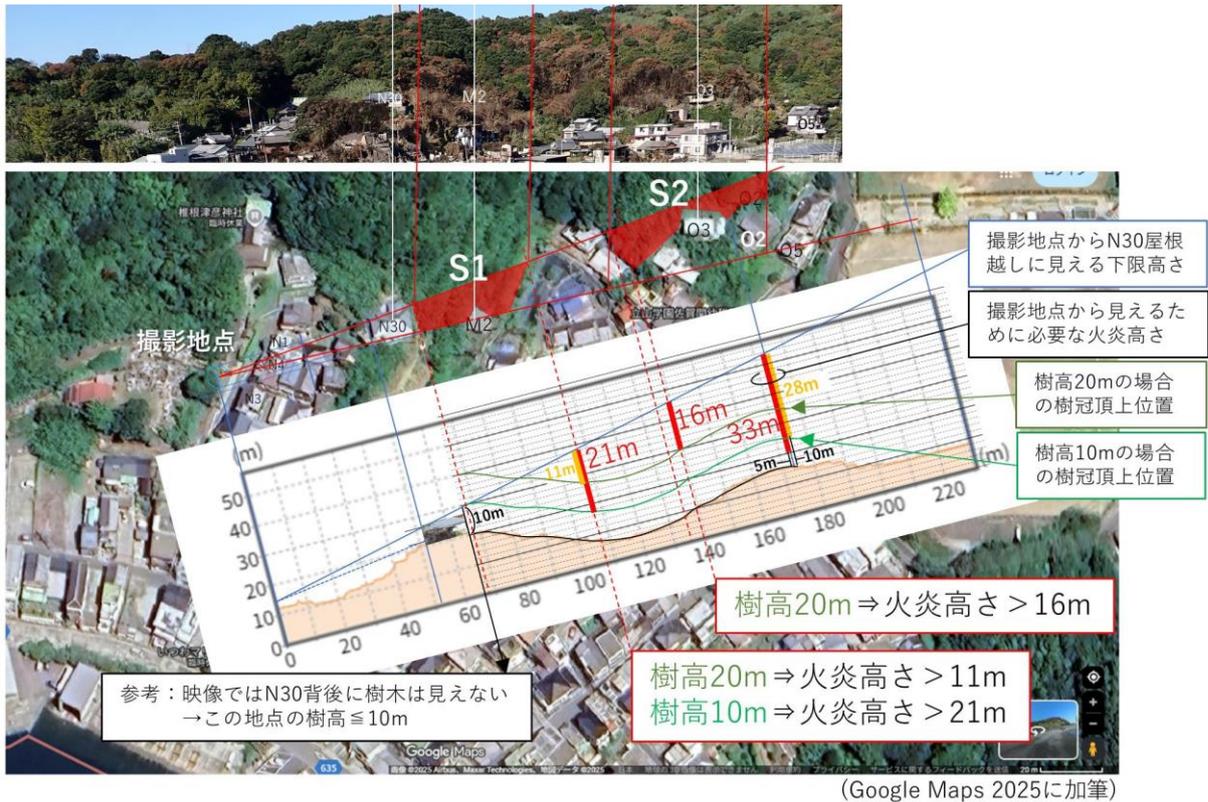
図 5-8 18時17分の山林延焼範囲の推定根拠

18時17分には出火点から少なくとも60m離れた北側の山林にも延焼した。映像に写った火災高さからは、樹木の樹冠、あるいは背の高い草全体が燃えているのではないかと考えられる（図5-8）。

- ・映像では建物N30の屋根の背後に火炎上部が見える。
- ・建物O2の高さが5～10mならば、火炎高さは約28～33m以上なければ撮影地点から見えない。映像には、連続火炎域の上部も映っているように見えるので、1棟火炎にしては高すぎる。よって、O2の火炎ではなさそうである。
- ・建物O3は壁・屋根が残ったようである。よって、この火炎高さにはならないと思うので除外してよいと考える。
- ・S2候補領域：樹高20mあったとしても、「少なくとも火炎高さ>16m」でないと撮影地点から火炎は見えない。
- ・S1候補領域：樹高10mでも、「火炎高さ>0~21m」で撮影地点から火炎は見える。樹高20mならば「火炎高さ>0~11m」で撮影地点から火炎は見える。
- ・よって、映像の火炎はS2領域よりもS1領域の火炎である可能性の方が高い。

- ・S1領域の地表火だとすれば、火炎高さは少なくとも10m以上なければ撮影地点からは建物N30の死角になり火炎は見えない。地表火の高さとしては考えにくいので、樹木であれば樹冠火、背の高い草であれば草全体の燃焼だと考える。

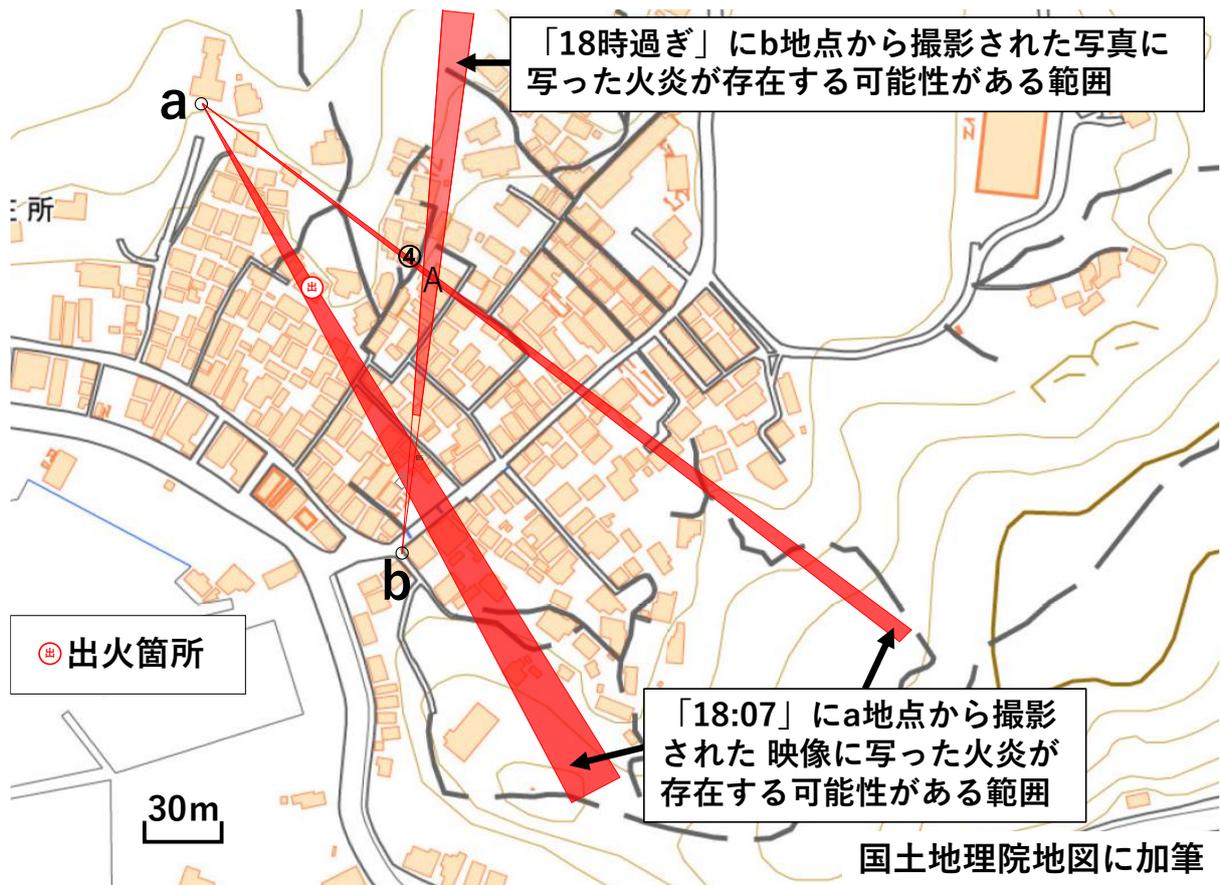
図 5-9 18 時過ぎの延焼範囲の推定過程

大分市消防局によれば図5-7のA付近で飛び火があった。図5-9に示す通り18時過ぎに2地点a、bから撮影された映像と写真からは、A付近に孤立した火災があった可能性はあるが、撮影地点からの死角を考えると、両カメラは別の火災、つまり、地点aのカメラは出火点と建物④付近の火災を、地点bのカメラは18時17分には延焼している北の山林の火災（図5-7）を写している可能性もある。仮に、2地点からの画像に写った火災がA付近で起きた飛び火による同じ火災であれば、飛び火は18時7分までには起きていたことになる。

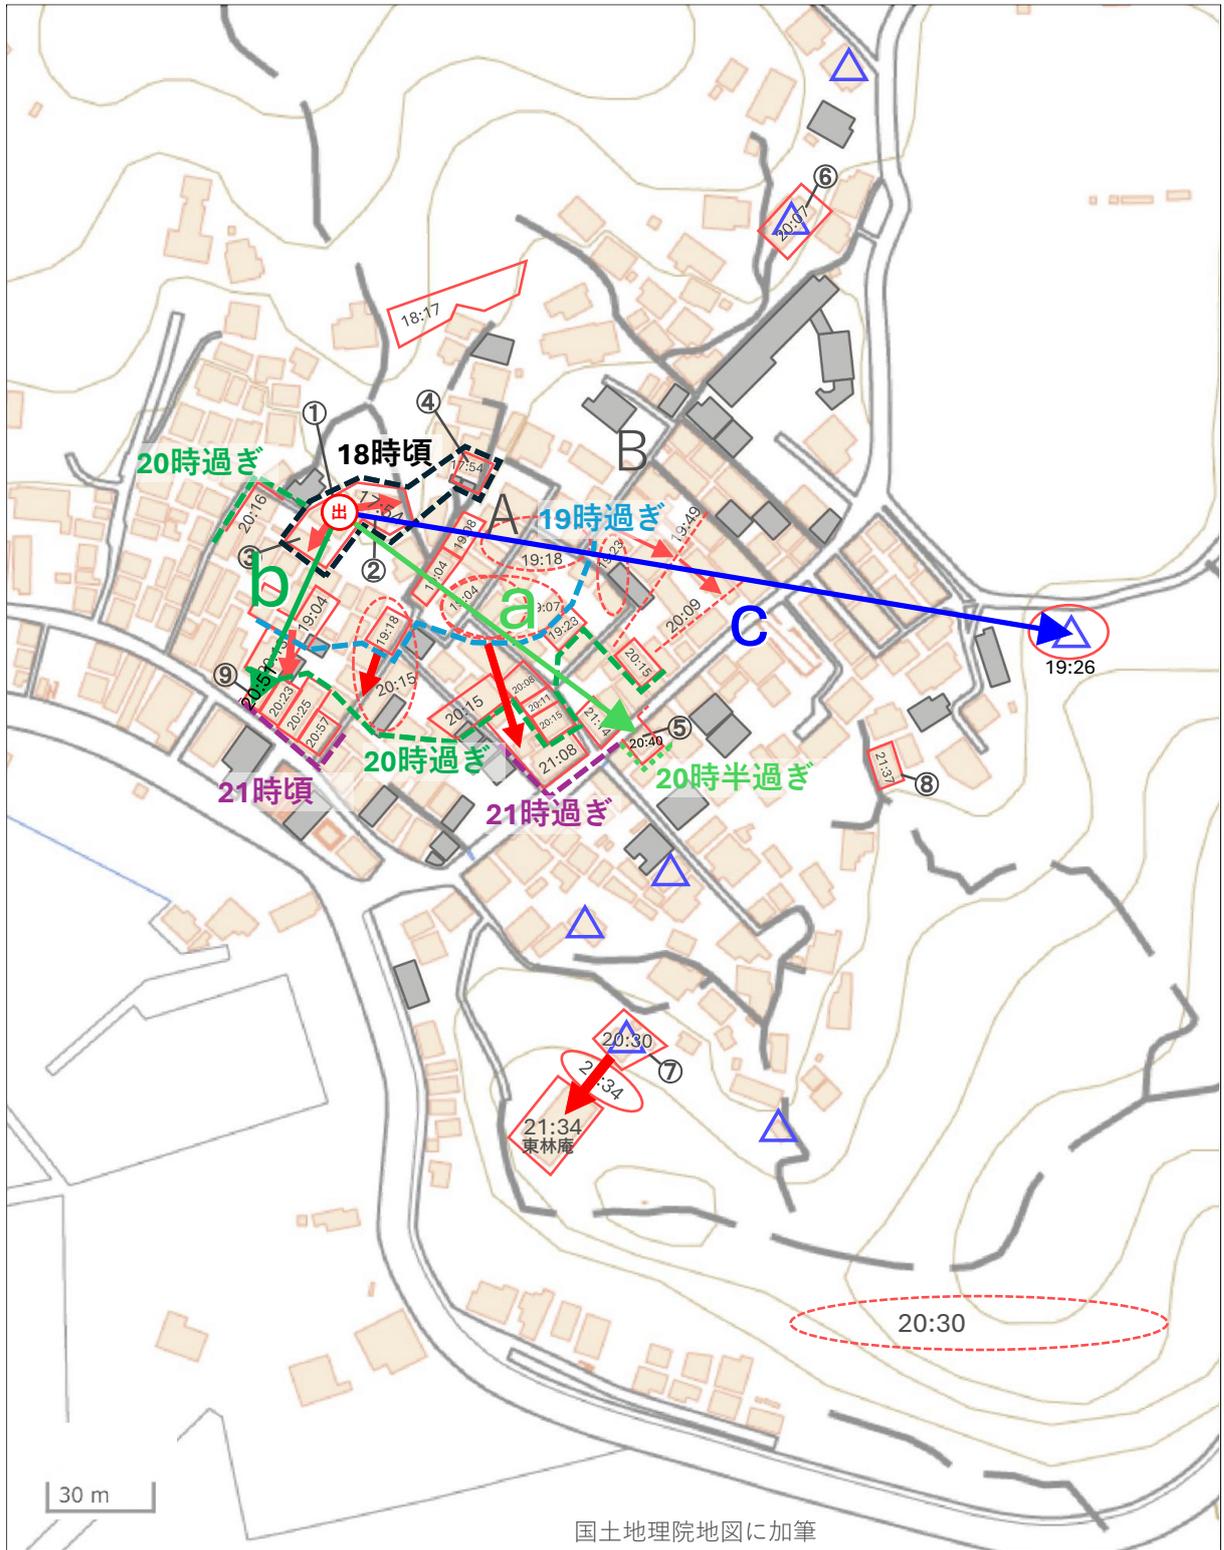
図 5-12 延焼速度測定経路

延焼速度は、延焼の進行方向に沿った距離をその経過時間で割って求めるべきだが、図5-7にはそのようにして求められる延焼経路はなかった。そこで、出火点を起点として直線的に延焼したと仮定した概略の延焼速度を以下のようにして求めた。画像に写った煙の傾きから推測すると、延焼拡大中の風向・風速は変動が大きいものの、火災初期を除けば概ね西あるいは北西からの風のように見える。そこで、風下方向の延焼速度は、出火点から南東方向で、燃えていた時刻が判明したできるだけ出火点から遠い建物である建物⑤までについて求めた（図5-12、表5-2の記号a）。風横方向の延焼速度も同様に、出火点から南南西方向に最も遠くまで延焼した建物⑨までについて求めた（記号b）。建物⑤は20時40分時点でその北西側壁面が燃えていたので、北西側壁面を延焼経路aの終点とした。建物⑨は20時51分時点で建物全体が炎上していたので、その南西側壁面を延焼経路bの終点とした。

画像・映像等を用いて延焼動態を復元した(図5-7)。この図から求めた延焼速度は、風下方向に34m/h、風横方向に19m/hとなった。市街地延焼シミュレーションの結果は、求めた延焼動態とおおよそ同様になった。消防活動により、焼損棟数で43%、焼損建築面積で41%を減じたと評価された。

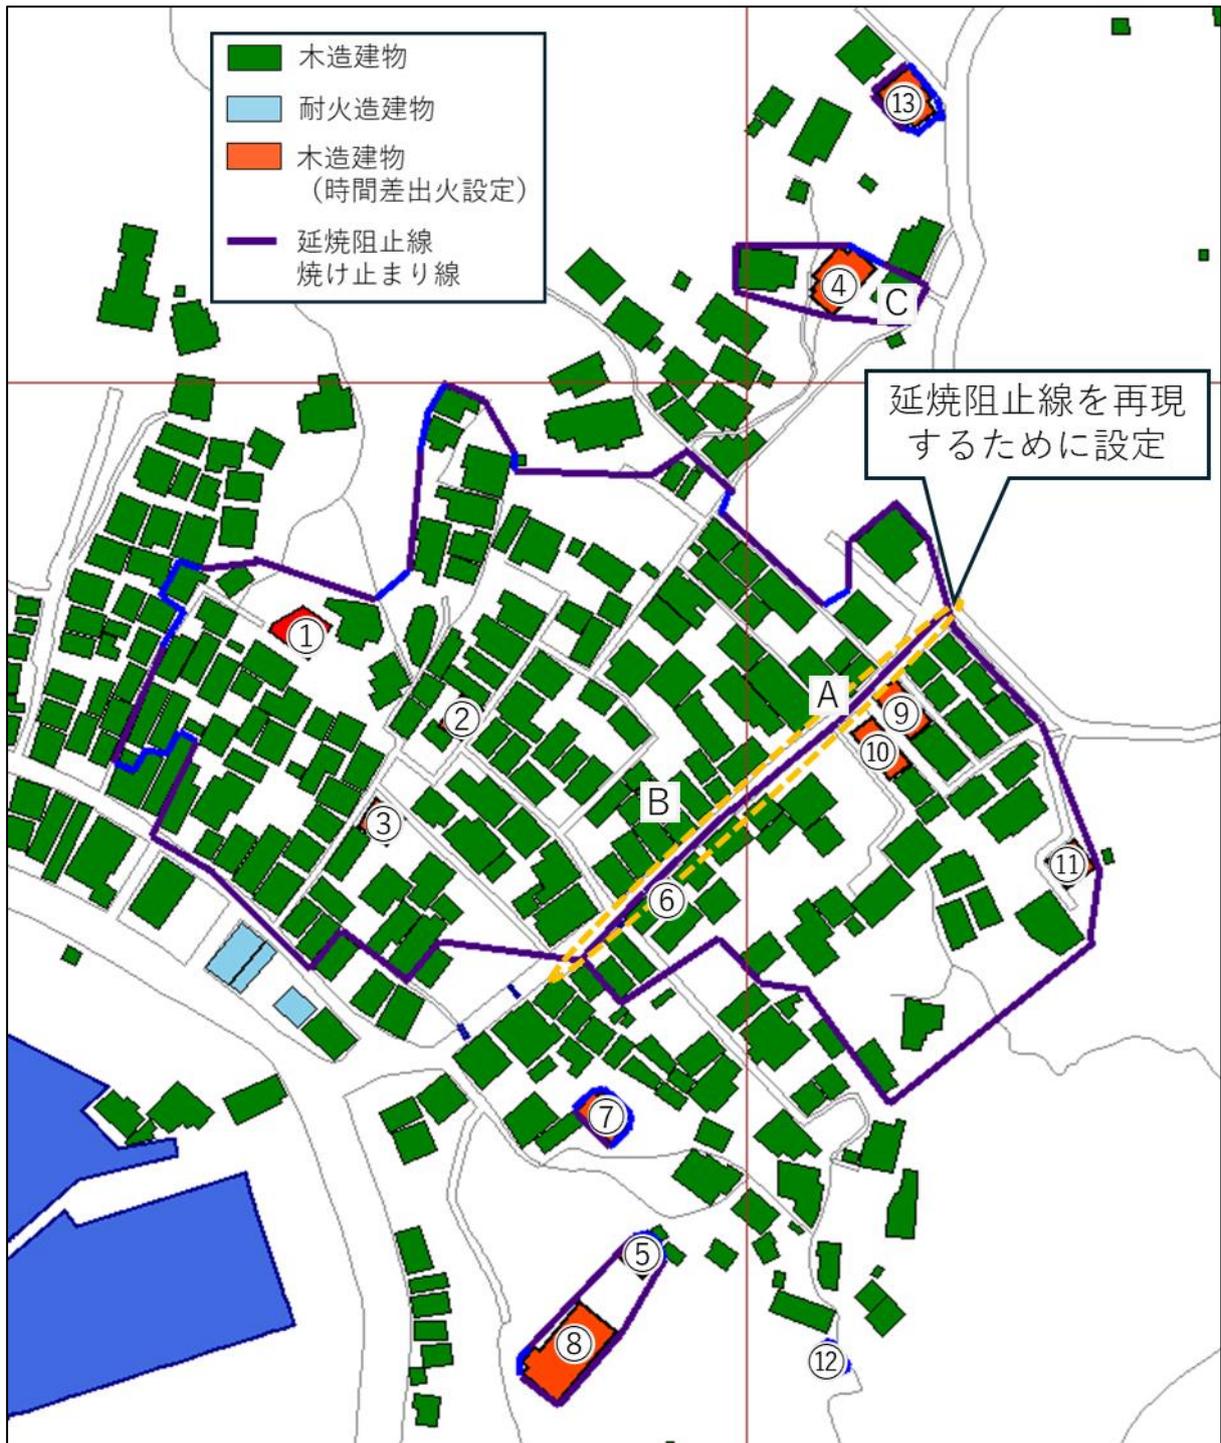
図 5-17 市街地火災延焼シミュレーションの計算条件

シミュレーションでは、大規模地震時の再通電火災のように遅れて発生する火災を再現するため、出火点ごとに出火時間を設定可能である。そこで、飛び火や、消防隊が退避した後の延焼を再現するため、大分市消防局資料、第5章の図5-7 延焼動態図及び映像記録を参考に、火元に加え12か所の出火点を設定した。出火点の詳細については次節で示す。なお、図5-7に示された時刻は延焼が確認された時刻であって出火あるいは延焼した時刻ではないが、一部で図5-7の時刻を採用した。また、建物が盛期火災に至った後、盛期火災が継続して隣棟に延焼することが可能な時間（燃え落ち時間）は、60分に設定した。

なお、消防研究センターの市街地火災延焼シミュレーションでは、各建物の重心まで延焼が進んだ時点でその建物は盛期火災になったものと判断しているが、図 5-17 中Aの建物が盛期火災になる時間は、風速 3m/s の場合には 212 分後（11 月 18 日 21 時 15 分に相当）となったのに対して、風速 4m/s の場合には 188 分後（11 月 18 日 20 時 51 分に相当）となっており、両者に 24 分の差が生じた。図 5-17 中Aの建物の南側には消火栓があり、大分市消防局の資料によれば、この消火栓を利用していた車両が被害を避けるために 11 月 18 日 21 時 30 分ごろに田中グラウンドへ退避したとされている。風速 3m/s の場合の方が時間差は少なく、実際の火災に近い状況を再現できている可能性がある。

計算結果を図 5-22 に示す。焼損棟数は 297 棟、焼損した建物の建築面積の合計は 16,956.24 m²となった。「4.3. 計算結果」には、ぼやと判定された建物を対象に含んでいないこと、図 5-17 中Cの建物は西側の家に比べて2階相当程度低いところにあり実際の火災では西側の家の火災の影響で軒先が焦げたものの焼けどまっていることなど、実際の火災とは異なる点があることから単純に比較することについて議論はあるが、あえてこの結果を「4.3. 計算結果」と単純に比較すると、焼損棟数では約 77 %、焼損した建物の建築面積の合計では約 69 %、それぞれ増加している。このことは、あくまでもシミュレーション上の結果ではあるが、消防活動の結果、焼損棟数では約 43 %、焼損した建物の建築面積の合計では約 41 %、それぞれ被害が軽減された可能性を示している。

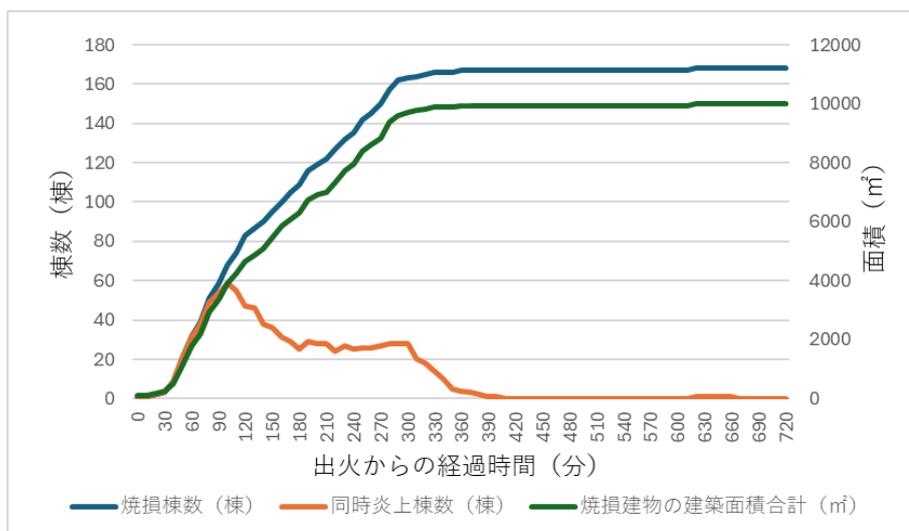
図5-18 焼損棟数、同時炎上棟数および焼損建物の建築面積合計

西の風 3m/s で計算した市街地火災延焼シミュレーションの計算結果を図 5-18 及び図 5-19 に示す。計算の結果、焼損建物数は 168 棟、焼損建物の建築面積の合計は 10,017.92 m²となった。

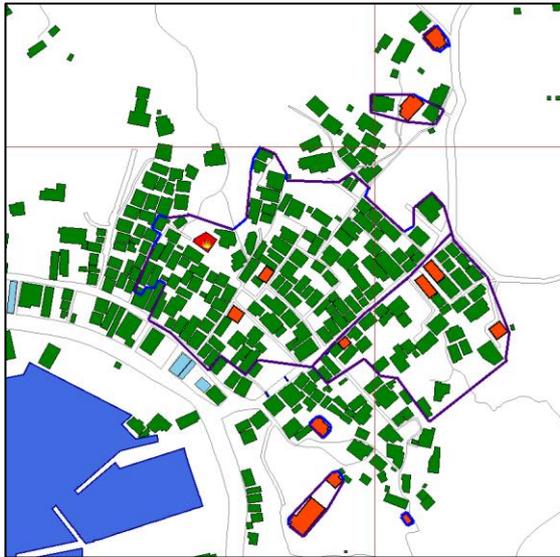
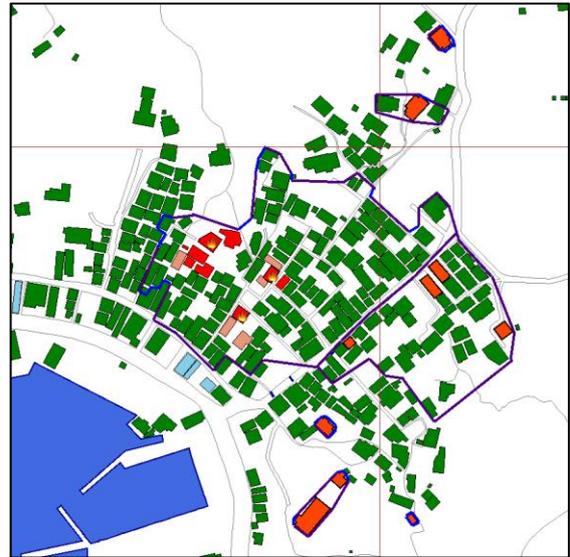
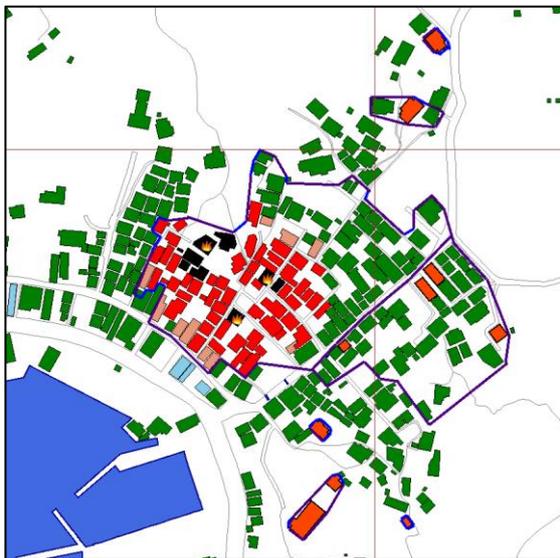
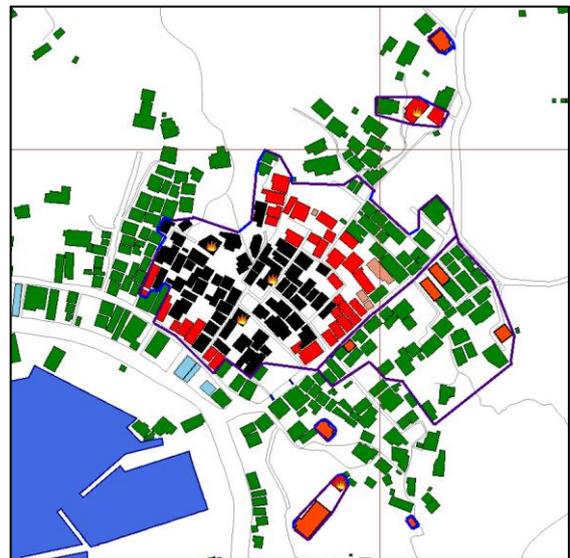
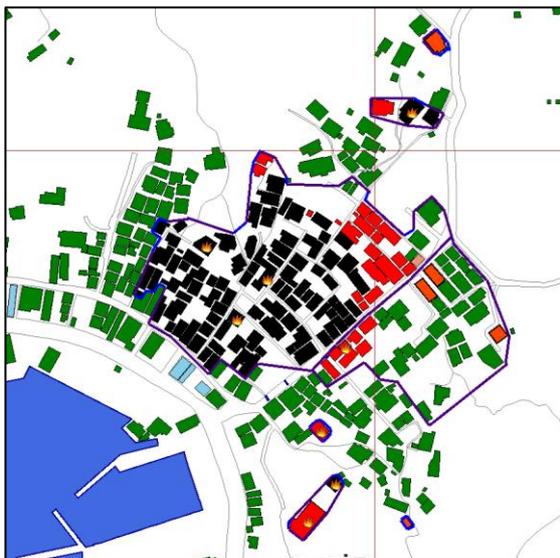
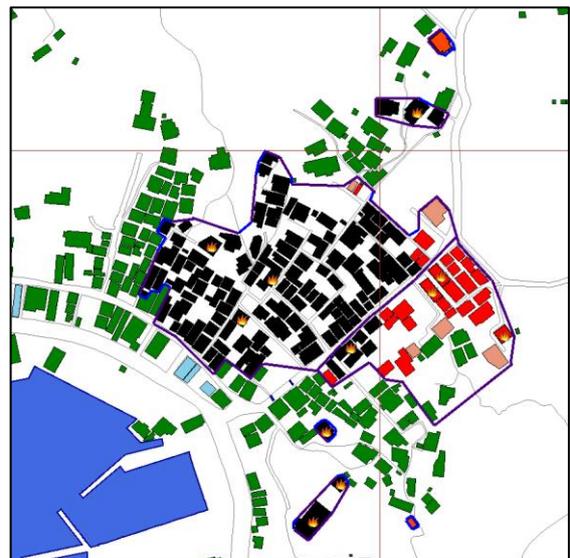
図5-19 市街地火災延焼シミュレーションによる計算結果（3m/sの場合）

図 5-19 と図 5-20 を比較すると、風速が大きくなっていることに伴って図 5-20 の方が早く延焼拡大していることが判る。

また、実際の火災で延焼した範囲の東側の一部(図5-19(8)、図5-20(8)の赤丸)が、シミュレーション上は延焼しない結果となった。これは、近隣の延焼した建物と離れていたことから、風向風速と延焼経路から計算される延焼に要する時間が大きくなり、燃え落ち時間として設定した60分を超えたため延焼しないと判定された結果である。実際の火災では隣接する山林が延焼していることから、これらの建物については、山林から延焼した可能性や、まだ知られていない別の飛び火による延焼が発生した可能性も考えられる。

さらに、火元から南西側への延焼が実際の火災よりも早く進んでいるように見える。大分市消防局の資料では、18時10分以降は、南西側への延焼に対して継続して放水が行われている様子が見受けられることから、実際の火災では消火活動の効果により延焼が遅かった可能性が考えられる。

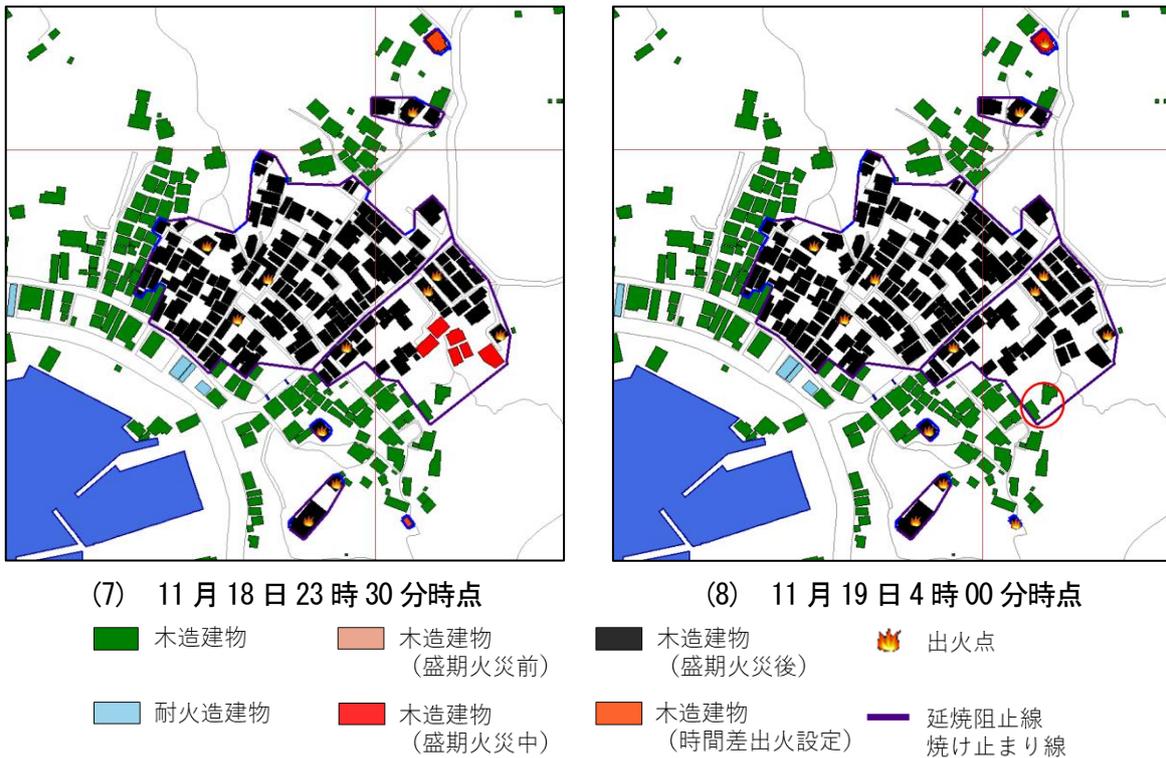
図 5-20 市街地火災延焼シミュレーションによる計算結果（4m/s の場合）

また、北西の風 4m/s で計算した計算結果を図 5-20 に示す。北西の風 3m/s の場合と同じ建物が焼失する結果となり、焼損建物数や焼損建物の建築面積の合計は風速 3m/s の場合と等しくなった。

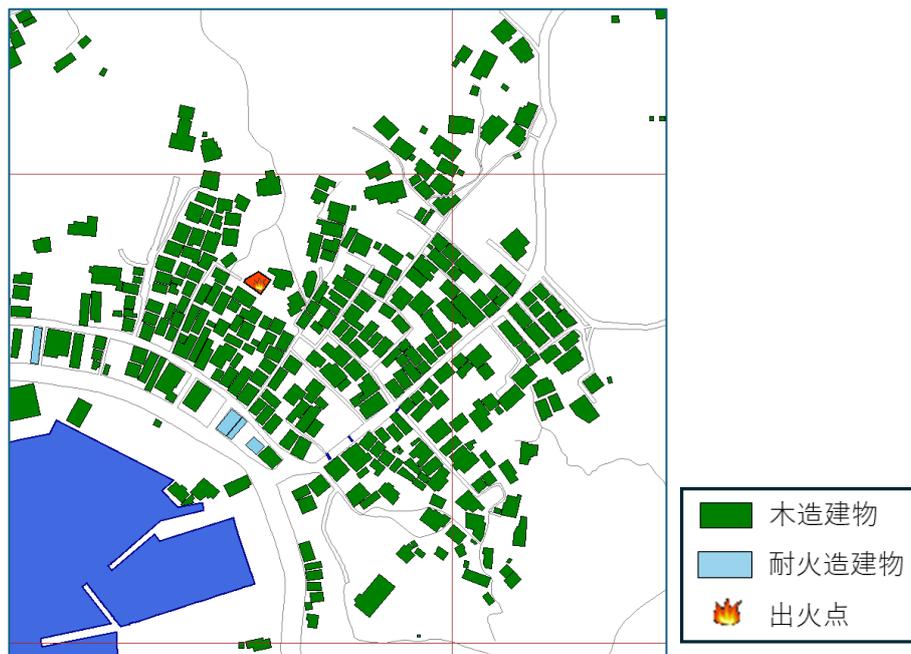
図 5-21 放任火災だった場合の初期条件

試みとして消防活動が行われなかった場合の延焼状況を求めるため、図 5-21 のように出火点を火元のみとするとともに、気象条件として北西の風 3m/s、燃え落ち時間を 60 分に設定して計算を行った。
