屋外貯蔵タンクの浮き屋根の安全対策に関する  
検討報告書（案）

令和2年3月

消防庁危険物保安室

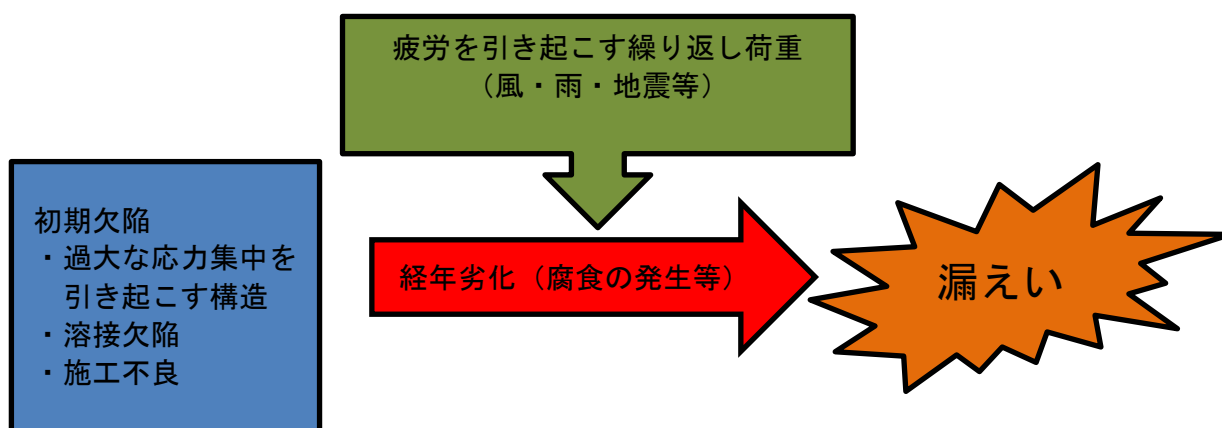
図2-15 漏えい発生までのイメージ

漏えい発生までのイメージを図2-15に示す。浮き屋根の漏えいの要因については、単純な腐食による貫通を除き、それぞれの要因が単独で漏えいの原因となったというよりは、初期欠陥を有する場合に、経年劣化(腐食の発生等)を経て、そこに疲労を引き起こすような繰返し荷重(風・雨・地震等)が発生し、複数の要因が重なった結果、発生しているものと推定される。

漏えい発生までのイメージは、図2-15で示したとおりではあるが、浮き屋根式タンクの大半は建設から30年以上経過しており、経年劣化が進む中、浮き屋根の沈没による全面火災という最悪のシナリオを未然に防止するためには、漏えいの発生を防止し、漏えいが発生した際の早期発見、浮き屋根における漏えい拡大防止を図ることが必要である。

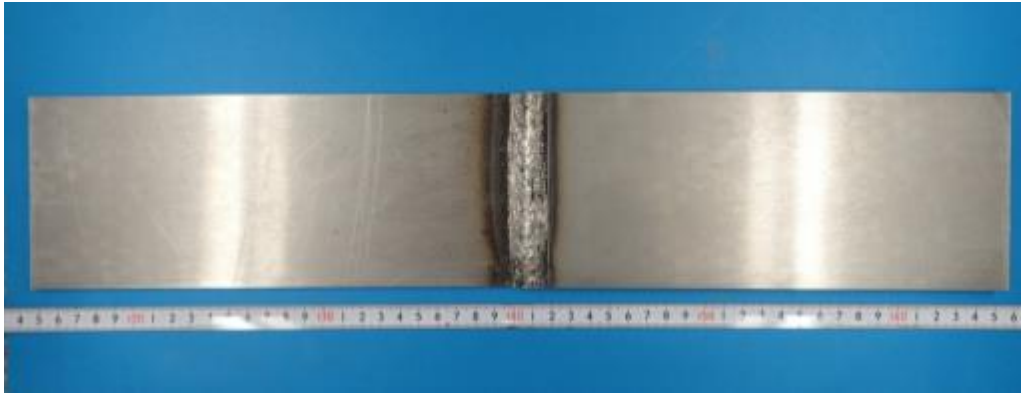
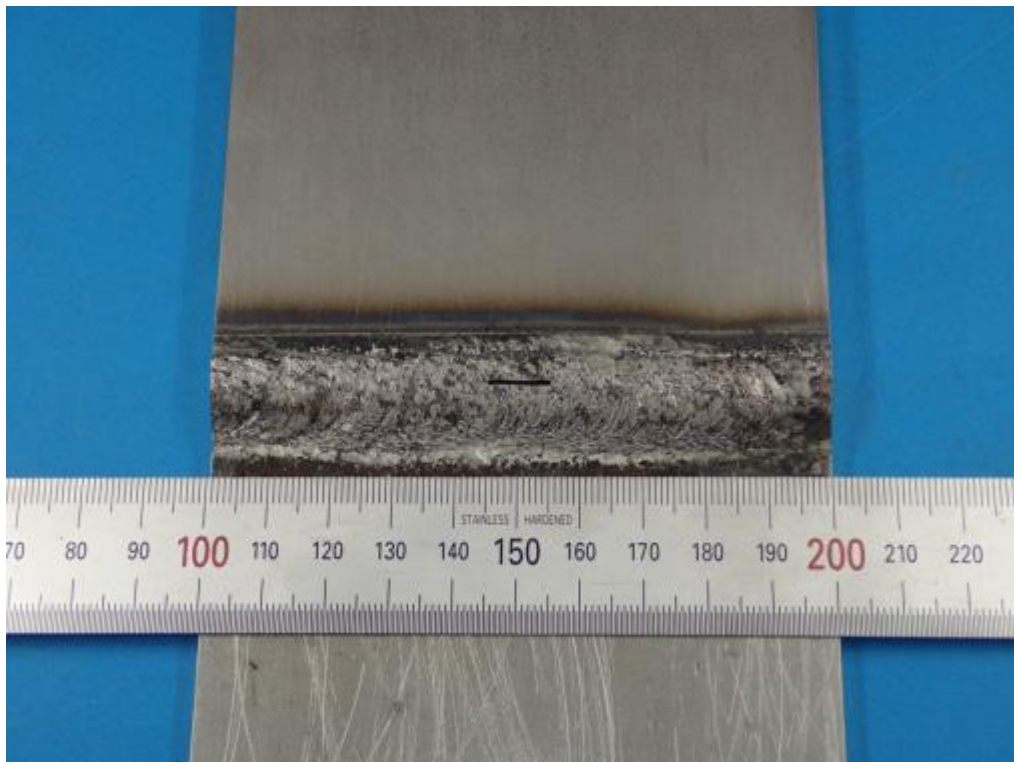
図 3 疲労試験片外観写真

・人工欠陥 : 溶接ビード上に放電加工にて表面長さ10mm、幅約 0.5mm の貫通欠陥を導入

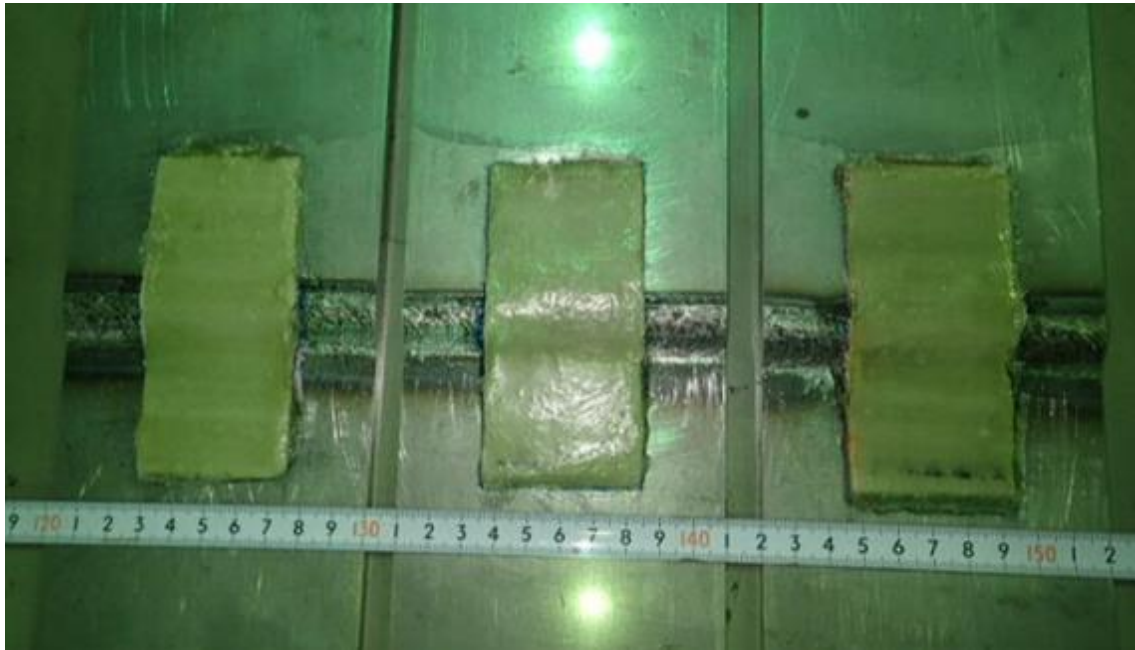
図 5-1 応急処置状況写真(措置①、FRP3 層、施工範囲 B)

| 識別 | 試験体 | | 上スパン<br>(mm) | 下スパン<br>(mm) | ひずみ振幅<br>( $\mu\epsilon$ ) | 圧縮ストローク<br>(mm) | 引張ストローク<br>(mm) | 繰返し数<br>(cycles) | 疲労試験後の<br>補修材 | 備考 |
|---|---|---|---|---|---|---|---|---|---|---|
| 措置① | B | ①-B-1 | 150 | 400 | 1000 | 8.020 | 5.805 | 1,000 | 一部剥離 | ※左端、溶接部近傍でFRPが剥離 |
| | | ①-B-2 | 144 | 400 | 1000 | 8.710 | 6.695 | 1,000 | 一部剥離 | 約150回で剥離を確認(左端、5～10mm) |
| | | ①-B-3 | 150 | 400 | 1000 | 11.425 | 4.530 | 1,000 | 一部剥離 | 疲労試験開始直後に剥離を確認(左端、10mm) |

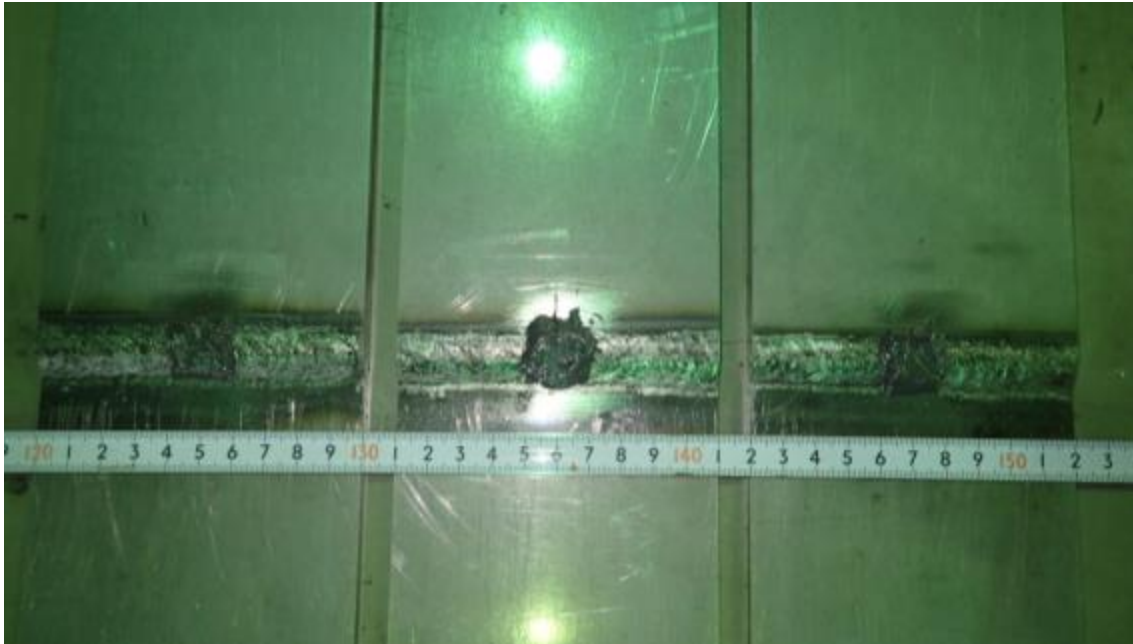
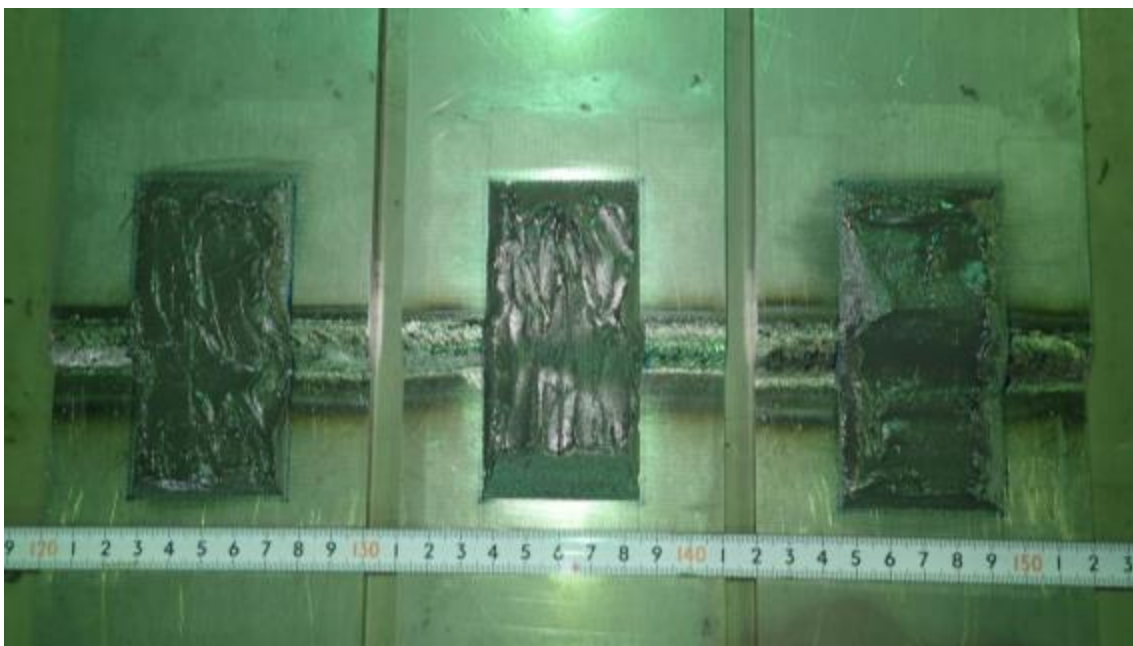
図 5-3-1 応急処置状況写真(措置③、デブコン、施工範囲 A)

| 識別 | 試験体 | | 上スパン<br>(mm) | 下スパン<br>(mm) | ひずみ振幅<br>( $\mu\epsilon$ ) | 圧縮ストローク<br>(mm) | 引張ストローク<br>(mm) | 繰返し数<br>(cycles) | 疲労試験後の<br>補修材 | 備考 |
|---|---|---|---|---|---|---|---|---|---|---|
| 措置③ | B | ③-B-1 | 144 | 400 | 1000 | 9.740 | 6.275 | 1,000 | 一部剥離 | ※溶接部近傍で剥離を確認 |
| | | ③-B-2 | 144 | 400 | 1000 | 8.135 | 5.255 | 1,000 | 全面剥離 | 疲労試験ストローク決定時に剥離を確認(左端、5～10mm) |
| | | ③-B-3 | 144 | 400 | 1000 | 8.285 | 5.600 | 1,000 | 一部剥離 | 疲労試験開始直後に剥離を確認(左端、30mm) |

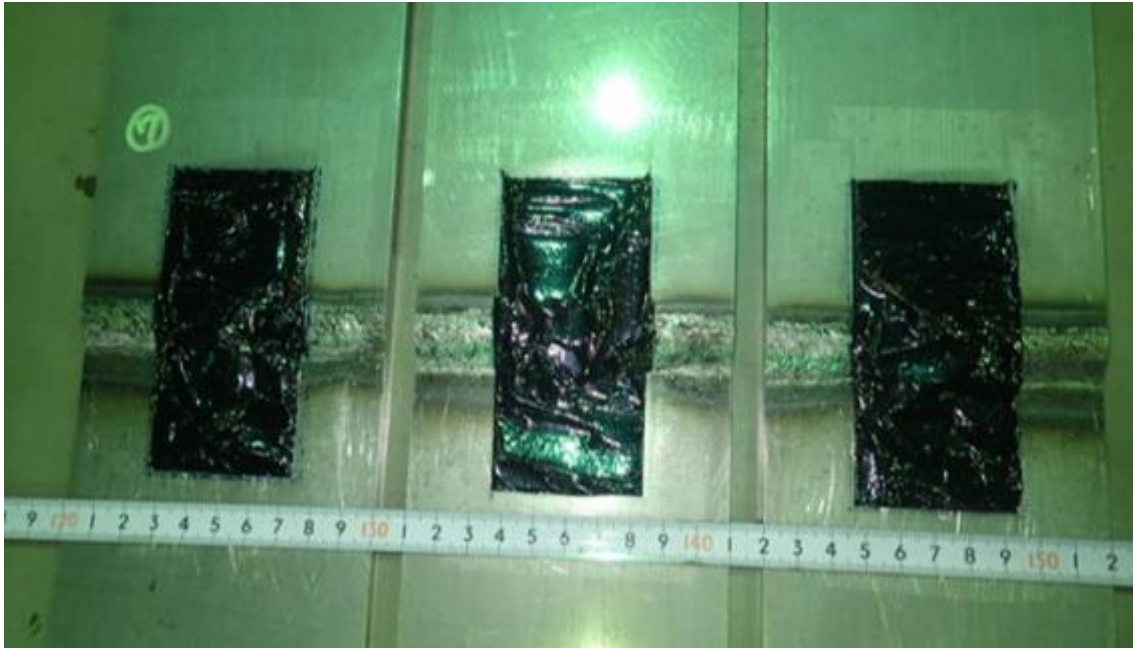
図 5-7 応急処置状況写真(措置⑦、マルチメタル+エラストマー、施工範囲 B)

予備試験状況を図 7 に、予備試験より得られた荷重-ひずみ線図を図 8 に示します。疲労試験状況写真を図 9 に、疲労試験結果を表 2 に示します。疲労試験前後の試験片外観を図 10 に示します。施工範囲 A では応急処置方法によらず応急措置材は剥離しませんでした。施工範囲 B では措置①～措置⑤で疲労試験開始直後に応急措置材の剥離が確認され、端部のみ剥離したものや全面剥離が確認されました。一方、措置⑥、措置⑦では応急措置材の剥離は確認されませんでした。

- ・金属やすりで措置部の表面を粗く研磨
- ・混合したマルチメタルを押しつけながら施工範囲 A に塗布
- ・スチールセラミックが乾燥後、エラストマーを施工範囲 B に塗布  
※マルチメタル、エラストマーの作成方法は措置⑥、措置⑦参照

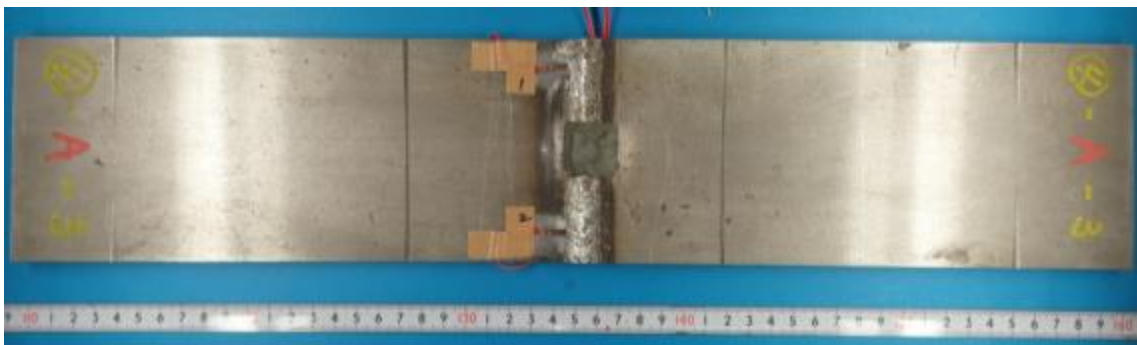
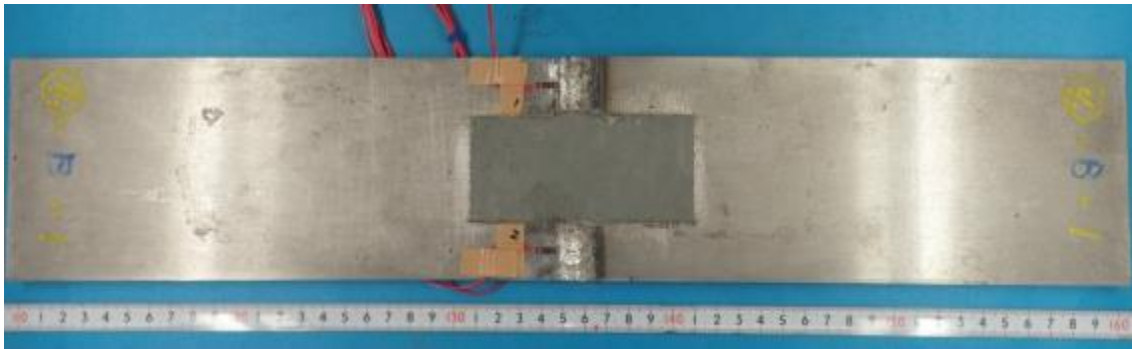
図 10-4-4 疲労試験前後の試験片外観(TPNo.④-B-1)

| 識別 | 施工範囲 | 試験片符号 | 試験前 | 試験後 | 疲労試験後の補修材 | 備考 |
|---|---|---|---|---|---|---|
| | B | ④-B-1 | 漏れなし | 漏れなし | 全面剥離 | |

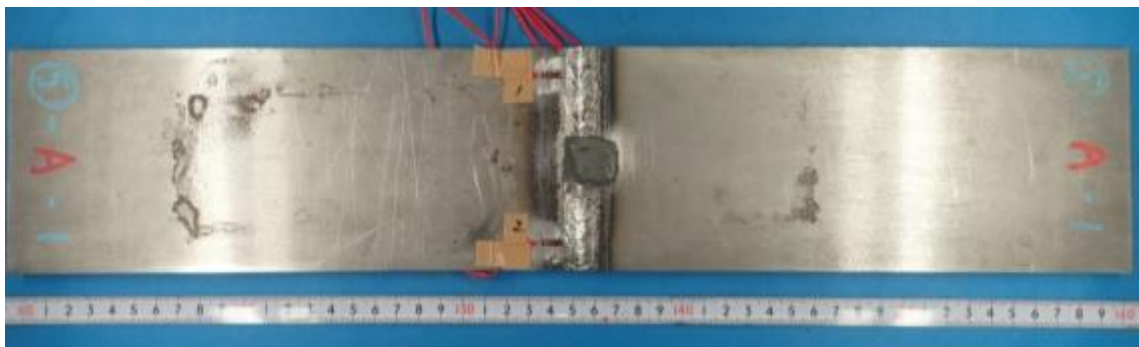
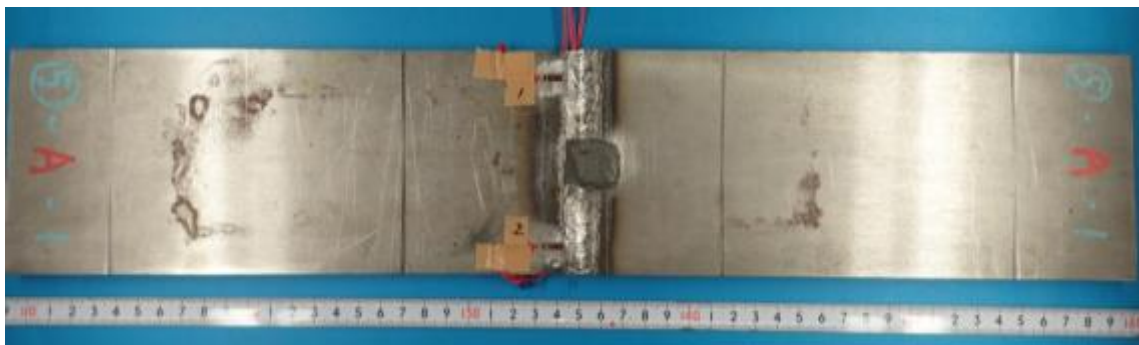
図 10-5-1 疲労試験前後の試験片外観(TPNo.⑤-A-1)

| 識別 | 施工範囲 | 試験片符号 | 試験前 | 試験後 | 疲労試験後の補修材 | 備考 |
|---|---|---|---|---|---|---|
| 措置⑤ | A | ⑤-A-1 | 漏れなし | 漏れあり | 剥離なし | |

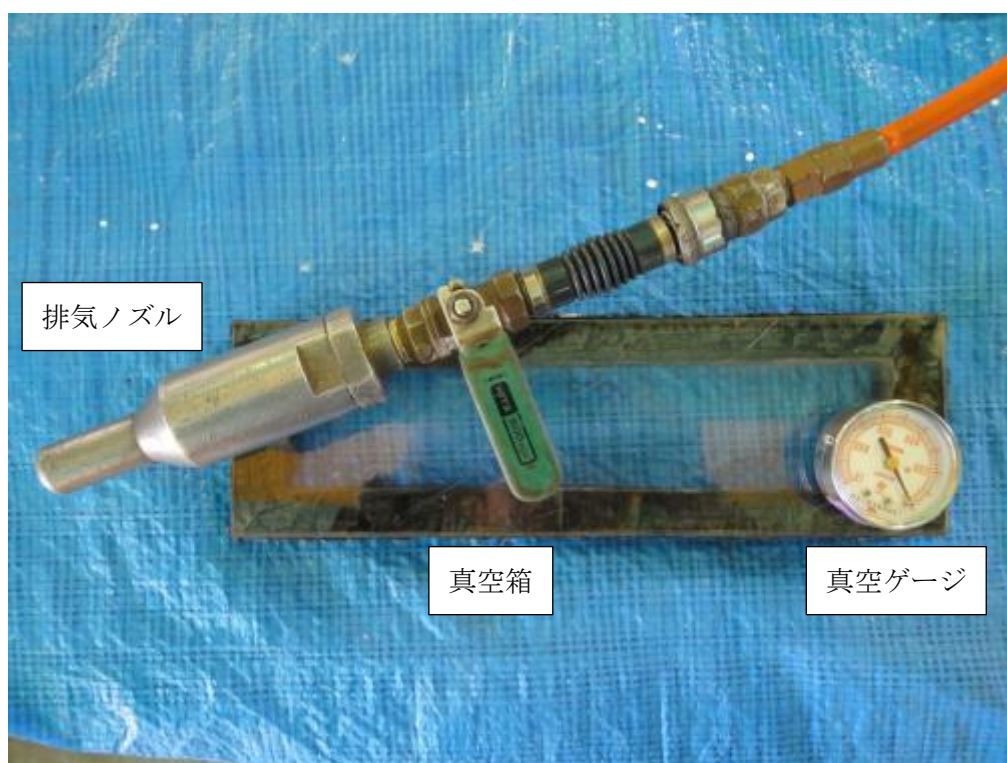
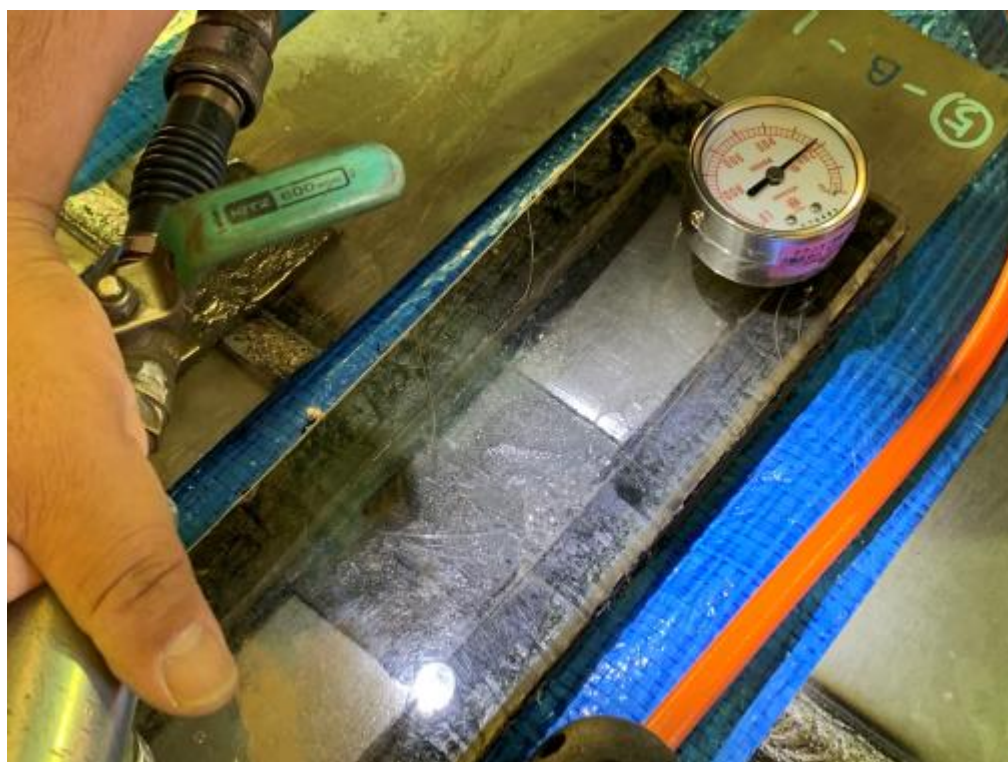
図 11 発泡漏れ試験装置および試験状況

使用装置および発泡漏れ試験状況を図 11 に、疲労試験後、漏れが確認された試験片の外観を図 12 に示します。疲労試験前は全ての試験体で漏れは発生せず、応急措置に問題がないことを確認しました。疲労試験後では疲労試験によって試験片表面の応急措置材が剥離したもののでも漏れが発生しない試験片が確認されました。これは欠陥内に残存した措置材が影響したと考えられます。また、一部の試験片では漏れが確認されました。

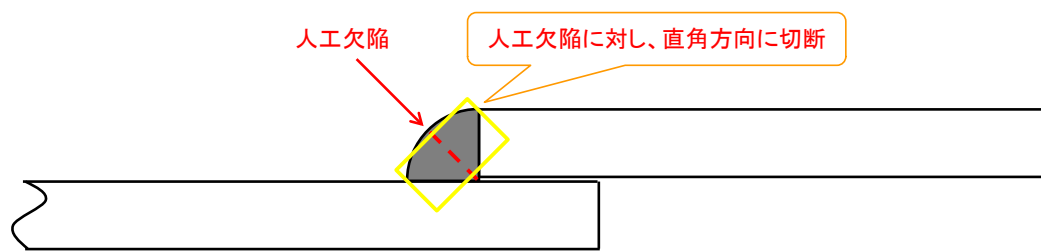
図 13 マクロ観察用試験片採取イメージ

マクロ観察用試験片の採取イメージを図 13 に、マクロ写真を図 14 に示します。施工範囲 B の各 1 体目、全ての試験片で疲労試験による人工欠陥部の変形および疲労き裂の発生は確認されませんでした。

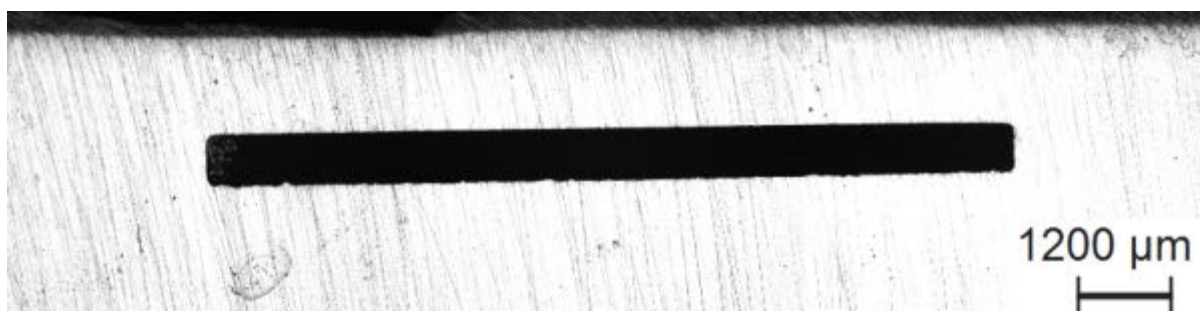
図 14-2 人工欠陥部のマクロ写真(措置②、ベロメタル、②-B-1)

| 識別 | 施工範囲 | 試験片符号 | 試験前 | 試験後 | 疲労試験後の補修材 | 備考 |
|---|---|---|---|---|---|---|
| | B | ②-B-1 | 漏れなし | 漏れなし | 一部剥離 | |

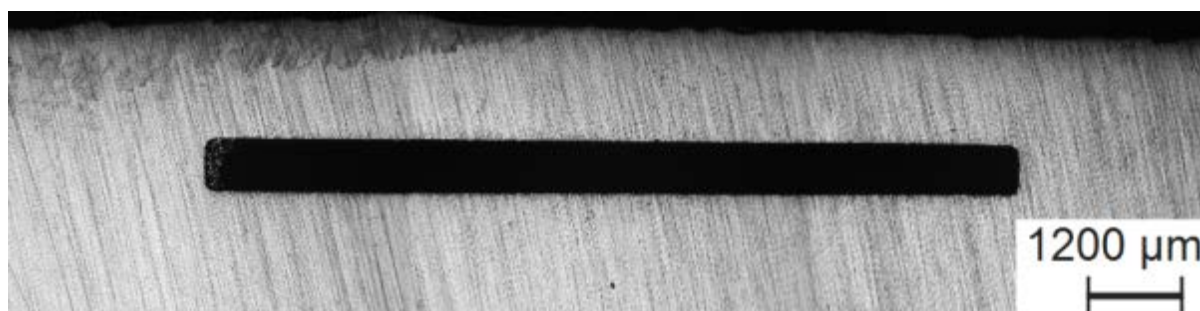
図 14-3 人工欠陥部のマクロ写真(措置③、デブコン、③-B-1)

| 識別 | 施工範囲 | 試験片符号 | 試験前 | 試験後 | 疲労試験後の補修材 | 備考 |
|---|---|---|---|---|---|---|
| | B | ③-B-1 | 漏れなし | 漏れなし | 一部剥離 | |

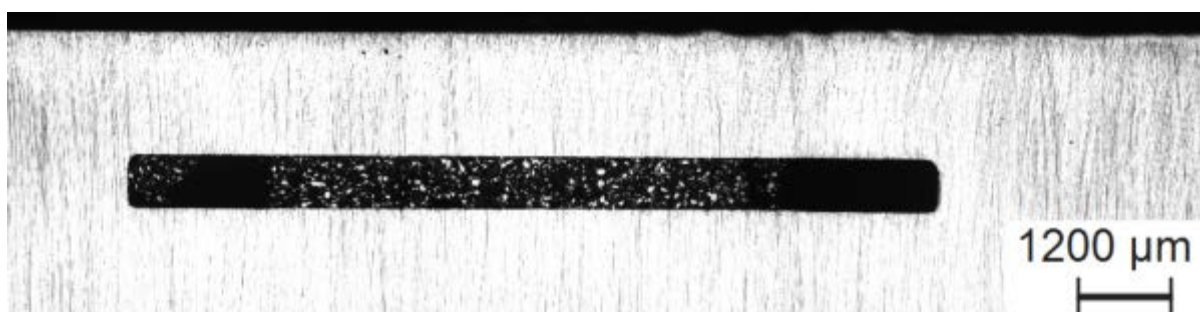
図 14-5 人工欠陥部のマクロ写真(措置⑤、マルチメタル、⑤-B-1)

| 識別 | 施工範囲 | 試験片符号 | 試験前 | 試験後 | 疲労試験後の補修材 | 備考 |
|---|---|---|---|---|---|---|
| | B | ⑤-B-1 | 漏れなし | 漏れなし | 一部剥離 | |

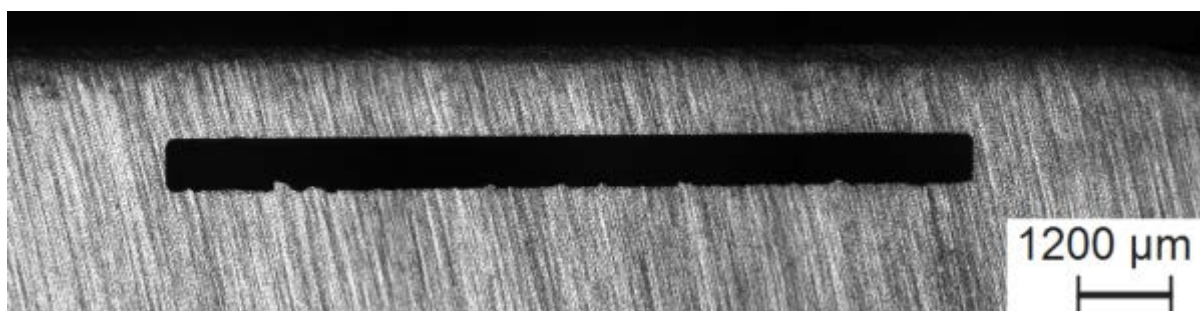
図 14-6 人工欠陥部のマクロ写真(措置⑥、エラストマー、⑥-B-1)

| 識別 | 施工範囲 | 試験片符号 | 試験前 | 試験後 | 疲労試験後の補修材 | 備考 |
|---|---|---|---|---|---|---|
| | B | ⑥-B-1 | 漏れなし | 漏れなし | 剥離なし | |

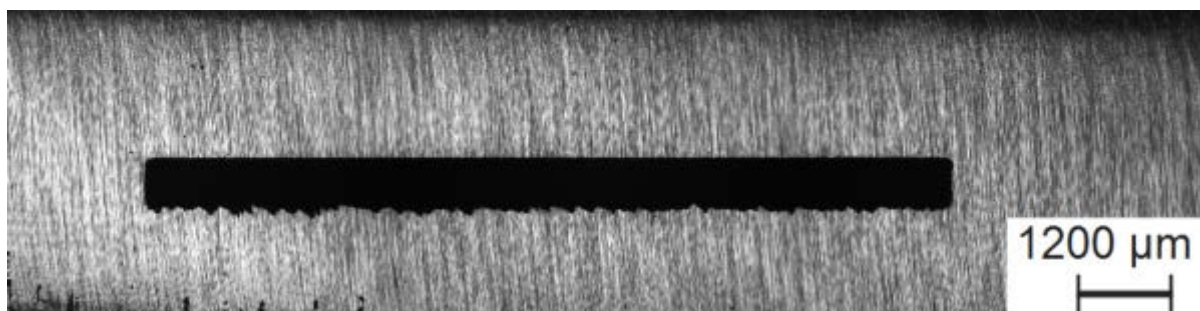
図 14-7 人工欠陥部のマクロ写真(措置⑦、マルチメタル+エラストマー、⑦-B-1)

| 識別 | 施工範囲 | 試験片符号 | 試験前 | 試験後 | 疲労試験後の補修材 | 備考 |
|---|---|---|---|---|---|---|
| 措置⑦ | B | ⑦-B-1 | 漏れなし | 漏れなし | 剥離なし | |
