# **危険物施設の風水害対策に係る調査分析業務**

## **第 1 回中間報告書**

**総務省消防庁危険物保安室**

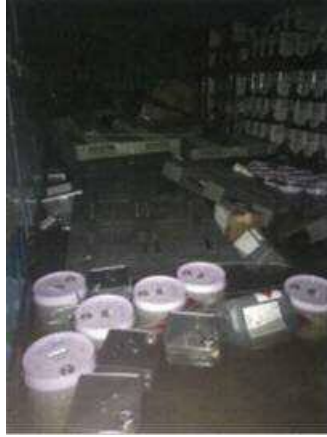
危険物倉庫内の貨物

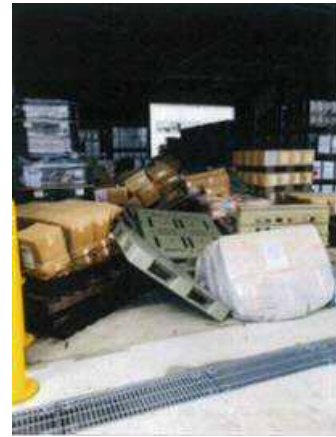
危険物倉庫内の貨物

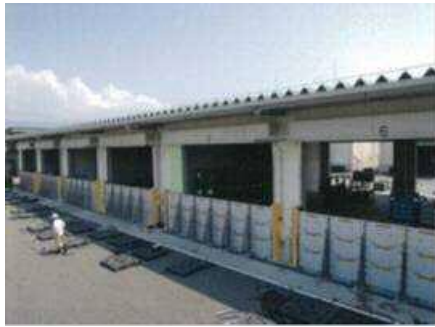
止水板の設置状況（自社倉庫）

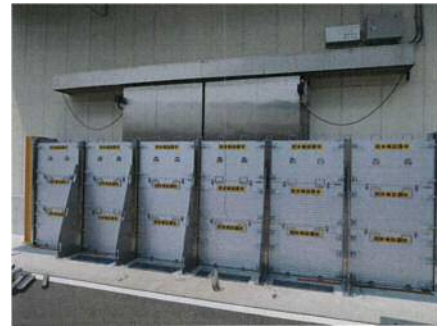
止水板の設置状況（自社倉庫）

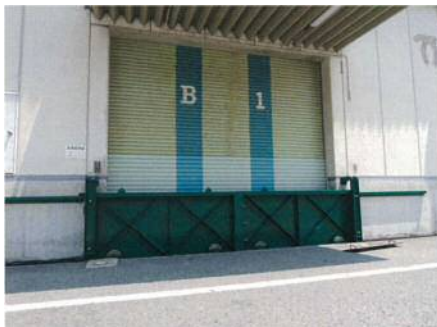
止水板の設置状況（神戸市倉庫）

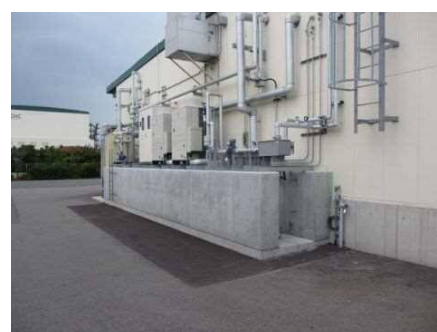
空調設備等のかさ上げ

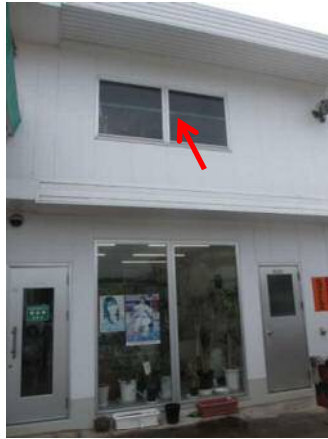
| 分類 | 項目 | 内容 |
|---|---|---|
| | 被災状況 | <ul style="list-style-type: none"> <li>・平成30年7月豪雨により、高梁川支流の小田川で堤防が複数箇所決壊し、町内の多くの地域で浸水被害が発生した。</li> <li>・自社では水深4.5m程度となり、通気管から地下タンク内に土砂・水が混入した。また、自家発電設備、灯油・軽油の配送車両が浸水して破損した。</li> </ul> |

事務所の浸水高さ表示

| 分類 | 項目 | 内容 |
|---|---|---|
| | 見直し状況 | <ul style="list-style-type: none"> <li>・通気管を0.5mかさ上げ、逆止弁を設置した</li> <li>・地下貯蔵タンクのマンホールのなかった4基について、マンホールを新設した。</li> <li>・自家発電設備を更新</li> <li>・早い段階で配送車両の高台への移動が重要である。</li> </ul> |
