# 危険物施設の風水害対策に係る調査分析業務

## 報告書

令和元年 12 月 13 日

SOMPO リスクマネジメント

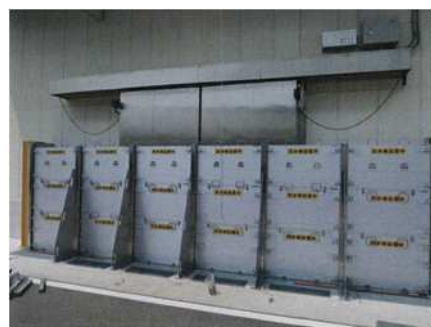
止水板の設置状況（自社倉庫）

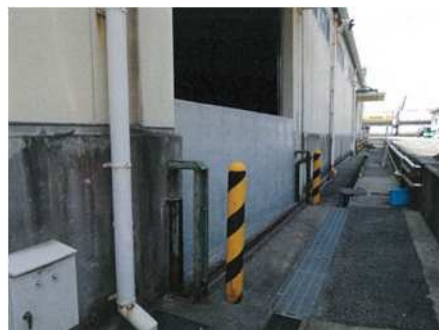
倉庫出入口にコンクリート壁設置

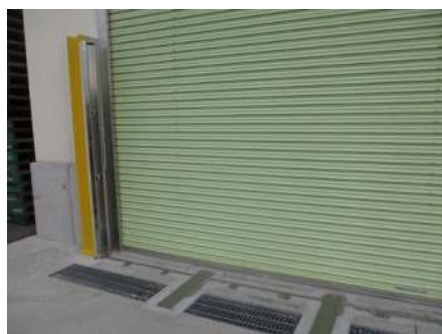
止水板の設置場所

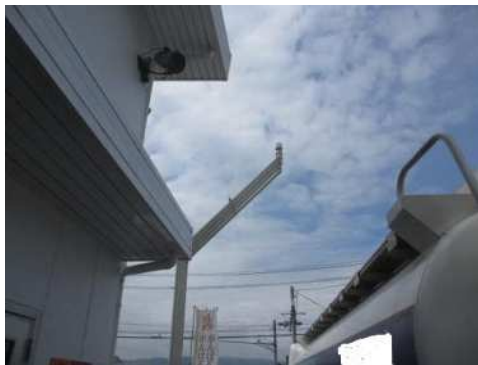
通気管への対策（0.5mかさ上げ）

| 分類 | 項目 | 内容 |
|---|---|---|
| | 見直し状況 | <ul style="list-style-type: none"> <li>・通気管を0.5mかさ上げした</li> <li>・地下貯蔵タンクのマンホールのなかった4基について、マンホールを新設した。</li> <li>・自家発電設備を更新</li> <li>・早い段階で配送車両の高台への移動が重要である。</li> </ul> |

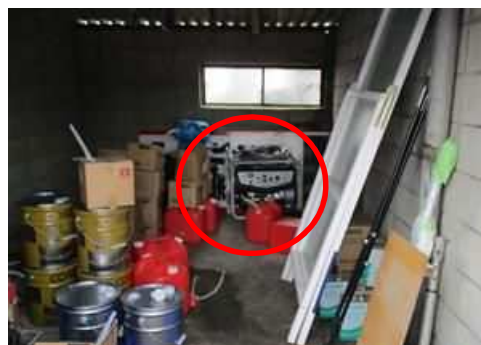
自家発電設備を更新

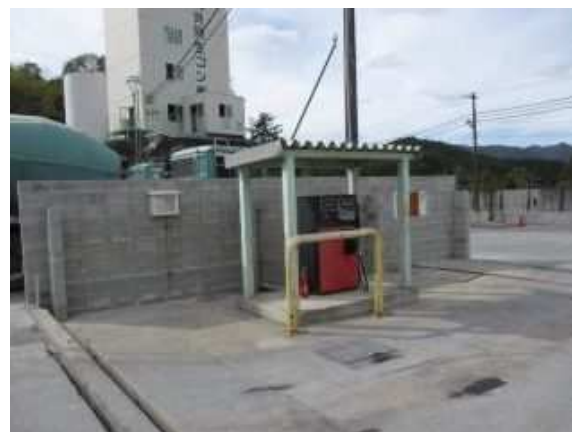
自家用給油取扱所の復旧状況
