## 危険物施設の風水害対策に係る調査分析業務

### 報告書

令和元年 12 月 13 日

SOMPO リスクマネジメント

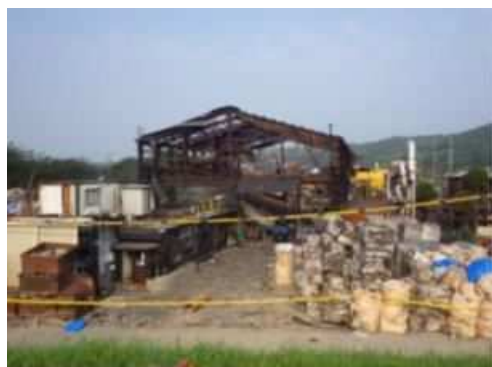
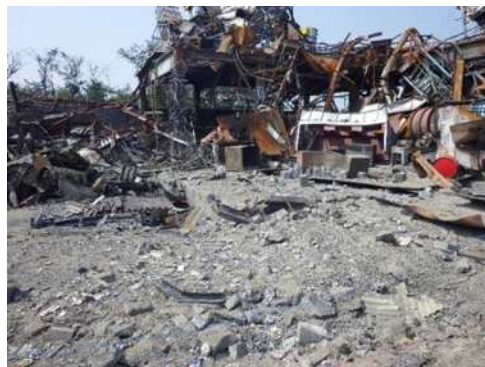
#### ①岡山県で発生した事例

平成30年7月豪雨により発生した高梁川の河川氾濫に伴い、アルミ缶等を炉で溶融し、成形する施設において、爆発事故が発生した。アルミニウム溶融炉内に大量の水が浸入したため、炉内の溶融アルミニウムと水が接触し、水蒸気爆発が発生したと推定される。当該施設では、炉を加熱するためのバーナで重油を消費する一般取扱所及び重油を貯蔵するための地下タンクが設置されていた。

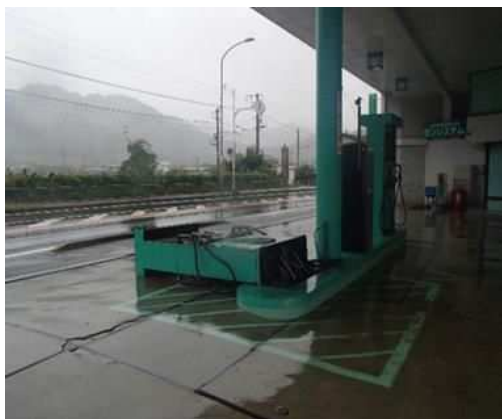
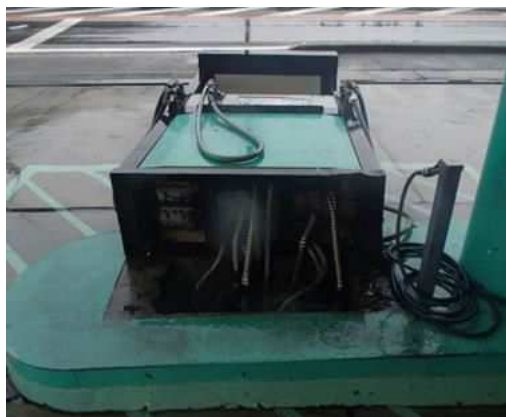
### ③京都府で発生した事例

給油取扱所の固定給油取扱所が強風により転倒した。

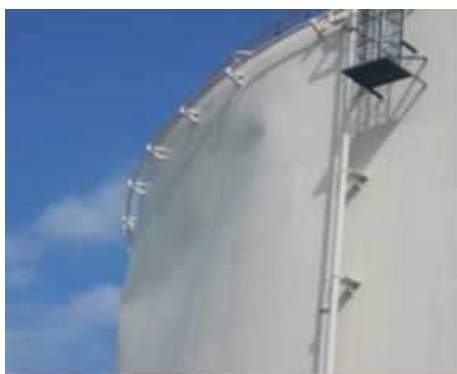
#### ④大阪府で発生した事例

台風の強風により、特定屋外タンク貯蔵所の側板に変形が生じた。変形発生時は、タンク内の危険物は高さ 4m 程度までの貯蔵であった。

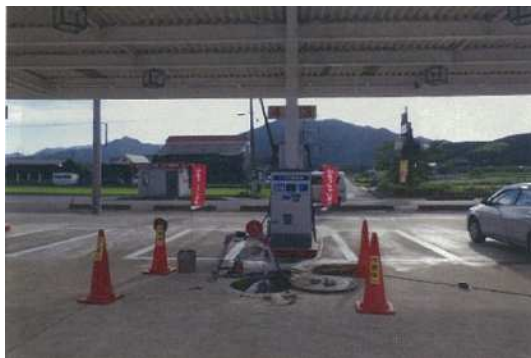
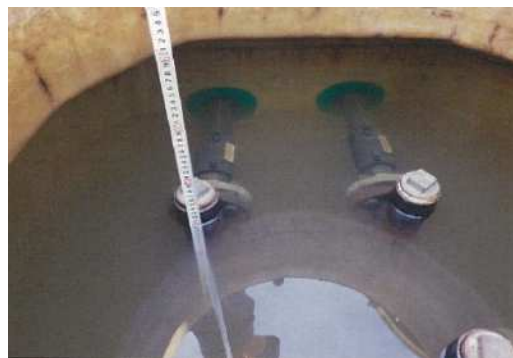
## ②兵庫県で発生した事例

地下水がマンホール内に侵入し、直上液面計のパッキン不良により地下貯蔵タンクに流入した。

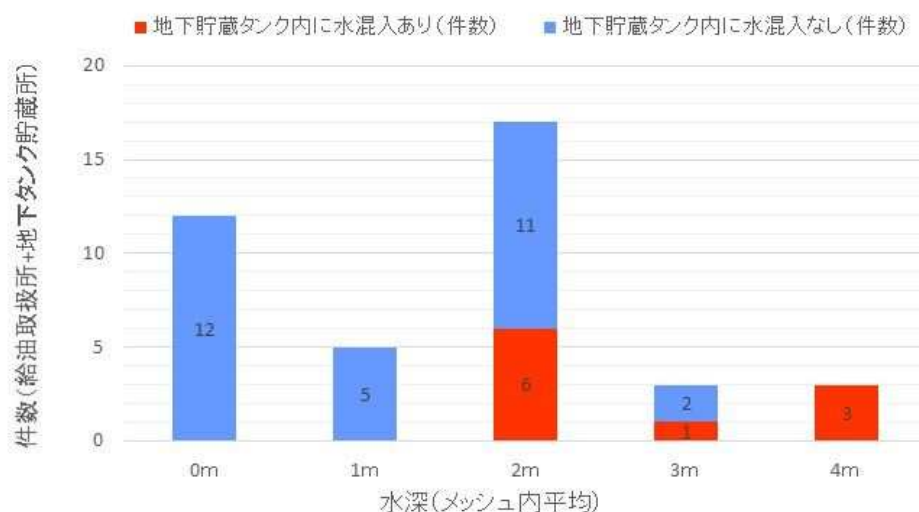
図 45 大洲市・真備町内の地下貯蔵タンクにおける水混入状況（平成 30 年 7 月豪雨）

給油取扱所及び地下タンク貯蔵所における地下貯蔵タンクへの水混入状況と水深（平均メッシュ）の関係を図 45 に示す。真備町及び大洲市内に所在する給油取扱所及び地下タンク貯蔵所は 40 箇所あり、地下貯蔵タンク内への水混入は 10 件で、水深（メッシュ内平均）2m 以上で発生していた。

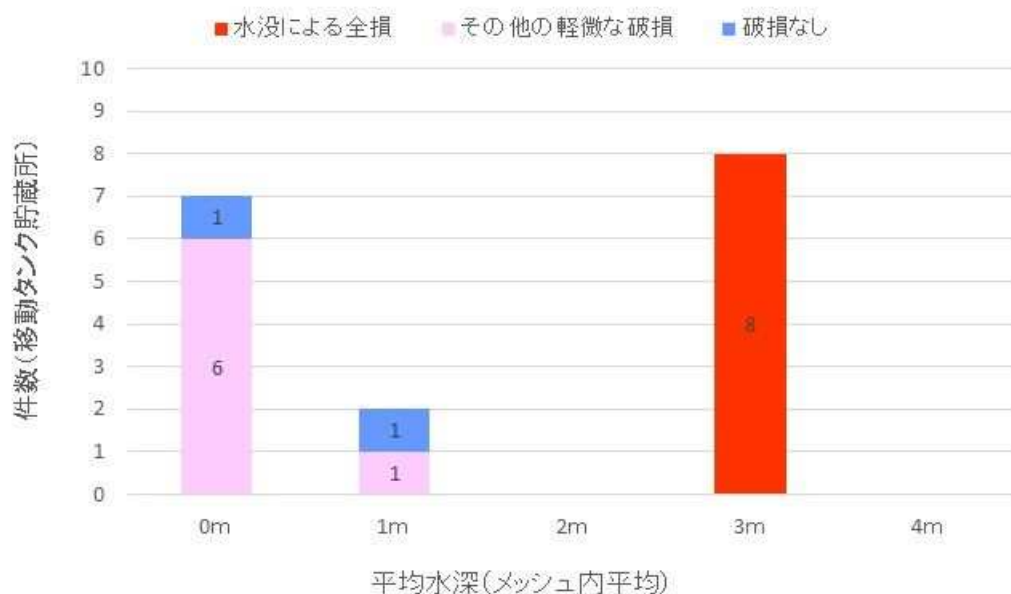
図 46 大洲市・真備町内の移動タンク貯蔵所における被害状況（平成 30 年 7 月豪雨）

移動タンク貯蔵所の被害と水深（平均メッシュ）の関係を図 46 に示す。真備町及び大洲市内に所在する移動タンク貯蔵所は 17 箇所あり、破損被害は 15 件であった。また、破損被害のうち、水没による全損は 8 件で、全て水深 3m 以上で発生していた。

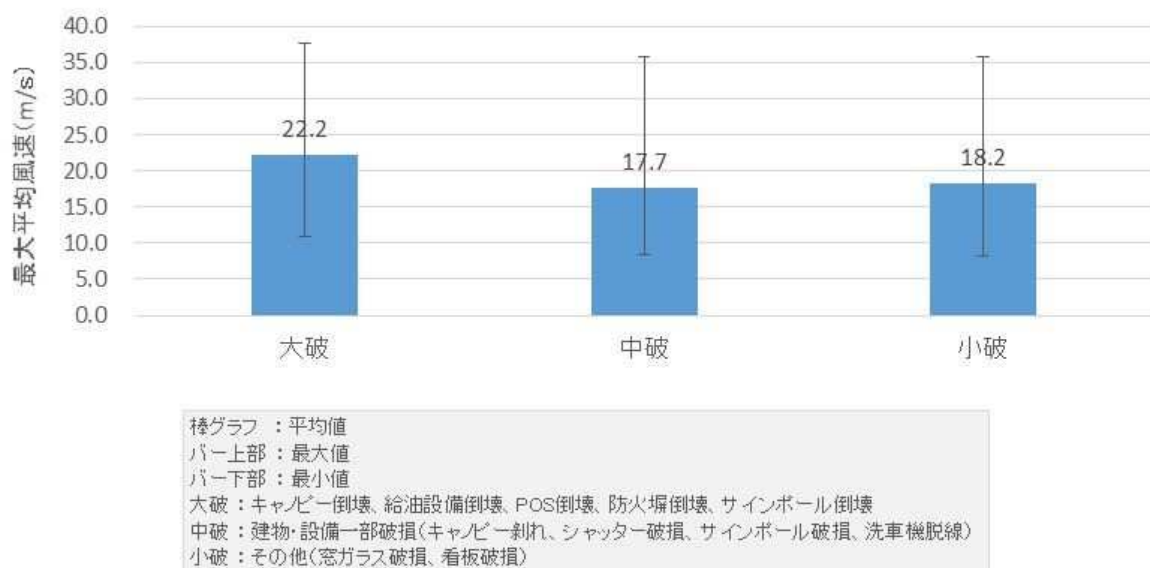
図 54 強風被害箇所と最大平均風速の関係（給油取扱所）

給油取扱所の強風による被害分類（大破・中破・小破）と最大平均風速の関係を図 54 に示す。ばらつきが大きいものの、最大平均風速の平均値は、大破が 22.2m/s と最も大きかった。

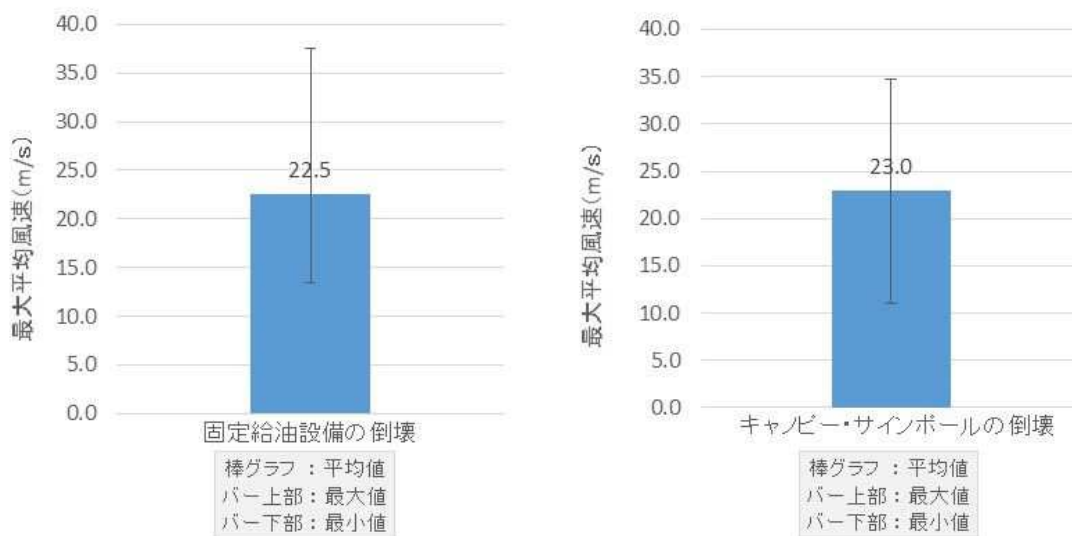
図 55 強風被害箇所と最大平均風速の関係（給油取扱所）

大破に分類した「固定給油設備の倒壊」「キャノピー・サインポールの倒壊」と最大平均風速の関係を図 55 に示す。ばらつきが大きいものの、最大平均風速の平均値は、「固定給油設備の倒壊」が 22.5m/s、「キャノピー・サインポールの倒壊」が 23.0m/s であった。

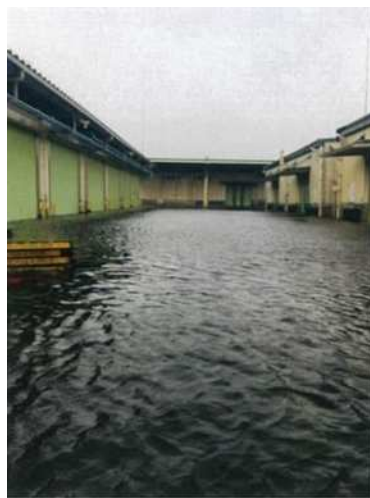
| 分類 | 項目 | 内容 |
|---|---|---|
| | 被災状況 | <ul style="list-style-type: none"> <li>・2018年8月23日：強風により屋内貯蔵所の避雷針破損</li> <li>・2018年9月4日（台風21号）：高潮により敷地高から1.5m程度浸水し、事務所1階、屋内貯蔵所内（既存止水板1.0mを超えて）が浸水した。危険物の漏洩等は発生していない。</li> </ul> |

屋内貯蔵所周りの浸水状況

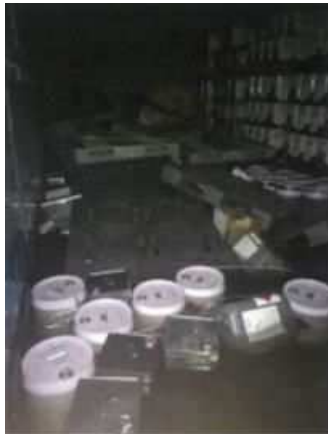
危険物倉庫内の貨物

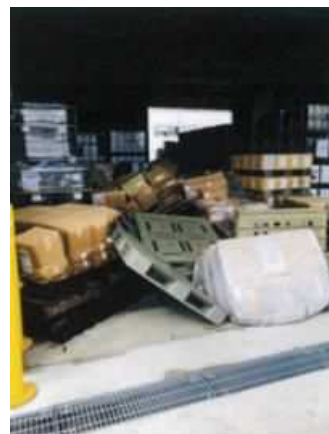
危険物倉庫内の貨物

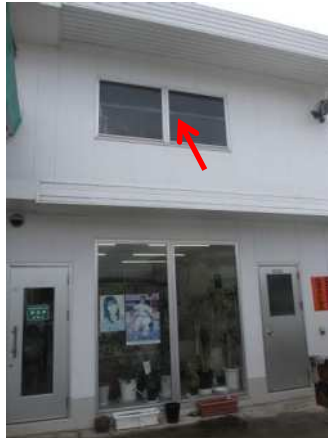
| 分類 | 項目 | 内容 |
|---|---|---|
| | 被災状況 | <ul style="list-style-type: none"> <li>・平成30年7月豪雨により、高梁川支流の小田川で堤防が複数箇所決壊し、町内の多くの地域で浸水被害が発生した。</li> <li>・自社では水深4.5m程度となり、通気管から地下タンク内に土砂・水が混入した。また、自家発電設備、灯油・軽油の配送車両が浸水して破損した。</li> </ul> |

事務所の浸水高さ表示

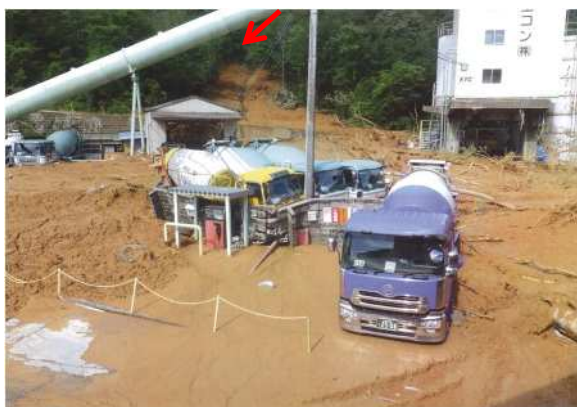
| 分類 | 項目 | 内容 |
|---|---|---|
| | 被災状況 | <ul style="list-style-type: none"> <li>・2018 年 7 月 7 日（平成 30 年 7 月豪雨）による土砂崩れにより、自家用給油取扱所を含む自社工場設備が被災した。</li> <li>①自家用給油取扱所の被害箇所：<br/>防火塀破損、通気管破損、配電盤の絶縁不良、タンク内に泥水混入（通気管切断箇所から流入）</li> <li>②その他の施設被害：<br/>鉄骨スレート造の建屋、薬品タンク及びモーター等の電気設備が損傷、主要製造建屋 RC 柱へのクラック等</li> <li>・事故発生時（7 月 7 日 7 時前）は操業予定であったが、早朝のため従業員は 1 人のみであった。裏山から土砂崩れが発生し、25 分程度を要して土砂・泥水が構内に流入、工場内建物・設備を破損、駐車中のミキサー車 5 台が流され、自家用給油取扱所が被災した。</li> <li>・広島では 7 月 5 日から降雨が継続し、7 月 6 日 18 時頃時点で 7 月の月間降水量平均値 258.6 mm を記録し、大雨警報及び土砂災害警報が発表されていた。</li> <li>・工場では、過去に土砂崩れの被害はなく、土砂災害警戒区域に指定されていないとの認識であった。</li> <li>・「土砂災害ポータルひろしま」では、当該工場地域は土砂災害警戒区域に指定されていた。（2017 年 3 月時点のハザードマップでは土砂災害警戒区域に指定されていない。最新情報を定期的に把握することが重要）</li> <li>※なお、土砂崩れが発生した当該裏山は、関西以西に広く分布する真砂土が主体であり、水に弱い土質であることが知られている。</li> </ul> |

土砂崩れ発生箇所～危険物施設周辺

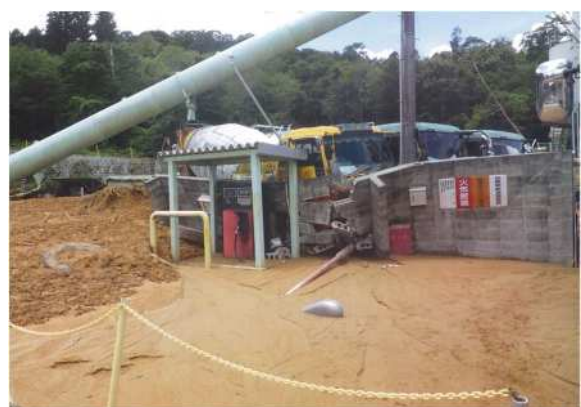
自家用給油取扱所周辺の状況

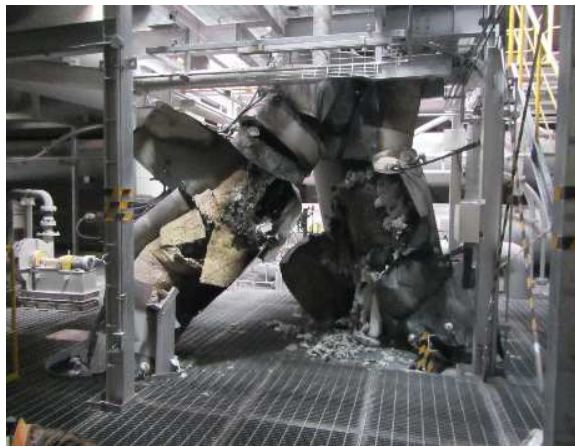
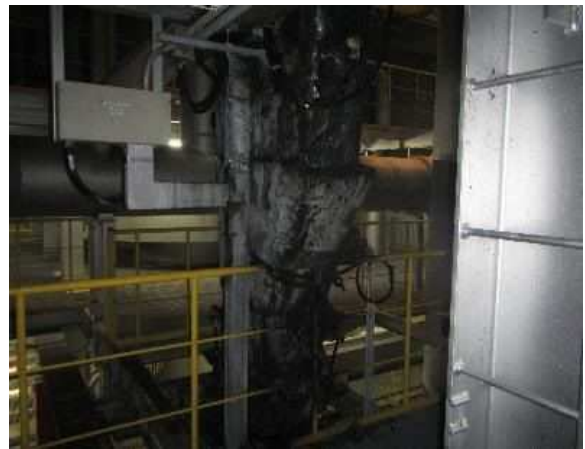
| 分類 | 項目 | 内容 |
|---|---|---|
| | 被災状況 | <ul style="list-style-type: none"> <li>・ 10 月 1 日 1 時頃、台風 24 号により専用高圧受電配線が倒木で損傷、当該施設が停電することに伴い、熱分解ドラムが緊急停止した。</li> <li>・ 10 月 1 日 16 時に専用高圧受電配線をバイパス線に切り替え受電可能となった。その後、点検、再稼働に向けた準備を開始した。</li> <li>・ 10 月 5 日 18 時に 2 号炉の立ち上げを開始、20 時頃熱分解ガスダクト内で異常燃焼していることを覚知（火災）、消火活動により 23 時頃鎮火、熱分解ガスダクトが損傷した。</li> <li>・ 原因は、熱分解ドラムを緊急停止したため、熱分解ガスダクト内にタール等が付着し、再稼働の昇温時に着火、火災が発生した。（通常停止では、時間をかけて温度を下げるため、ダクト内にタール等が付着することはない。）</li> <li>・ 復旧までの間、周辺施設にごみ受け入れを依頼した。</li> <li>・ 計画的であれば 2 炉の単独自立運転は可能である。</li> </ul> |

熱分解ガスダクトの被災状況

| | | <ul style="list-style-type: none"> <li>・自家発単独運転手順書の作成（強風・雷・大雪リスク）<br/>（強風の場合、平均最大風速が 25m/s 以上の範囲に入る 3 時間前までに対応開始）</li> <li>・2019 年 10 月の台風 19 号の関東上陸時において、当該手順書に基づき対応した（計画的に 2 炉の単独自立運転を実施）。</li> </ul> |
