# 危険物施設の風水害対策のあり方に関する検討報告書 (令和元年度・中間まとめ)(概要)

危険物施設の風水害対策のあり方に関する検討会

# (参考)平成30年中の主な被害実態の調査・分析－危険物施設全体

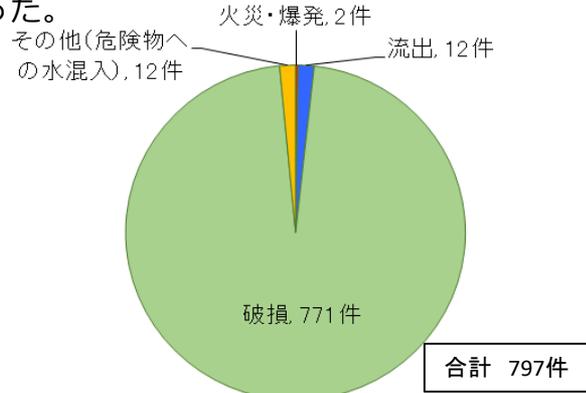
### ①事故種別による危険物施設被害状況

「破損」が771件と最も多く、次いで「流出」が12件、「危険物に水が混入した事案」が12件、「火災・爆発」が2件であった。

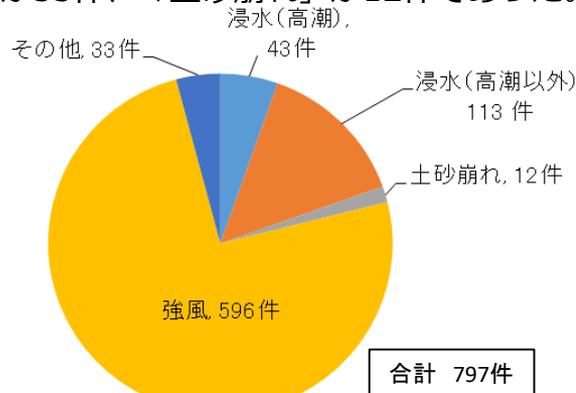
### ②発生原因別による危険物施設被害状況

「強風」が596件と最も多く、次いで「浸水（高潮以外）」が113件、「浸水（高潮）」が43件、落雷、停電及び高波等の「その他」が33件、「土砂崩れ」が12件であった。

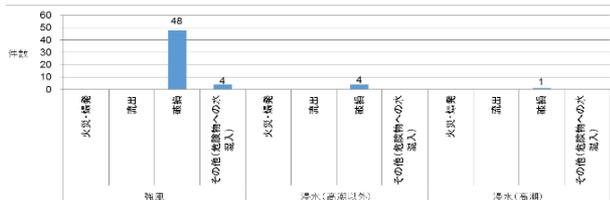
### 【発生原因別による事故種別等】

- 「強風」による「破損」が84% (48件/57件) と大部分を占めていた。また、被害箇所別 (51件 (複数回答)) に見ると、「建築物(危険物施設である建築物の被害)」が40件と最も多く、次いで「電気設備(危険物を取り扱わない設備)」が6件であった。

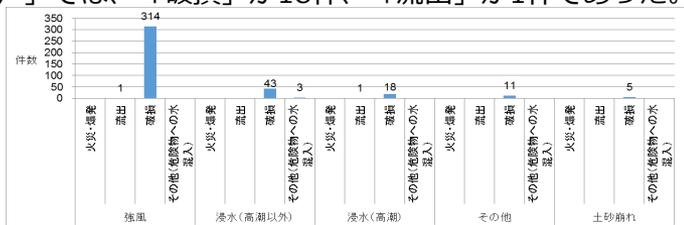
## 【発生原因別による事故種別等】

- 「強風」において事故種別に見ると、「破損」が314件（79%）で最も多く、次いで「流出」が1件であった。また、「破損」について被害箇所別に見ると、「建築物その他工作物（窓、防火扉、キャノピー等）」が264件と最も多かった。
- 「浸水（高潮以外）」では、「破損」が43件、「その他（危険物への水混入）」が3件であった。
- 「浸水（高潮）」では、「破損」が18件、「流出」が1件であった。

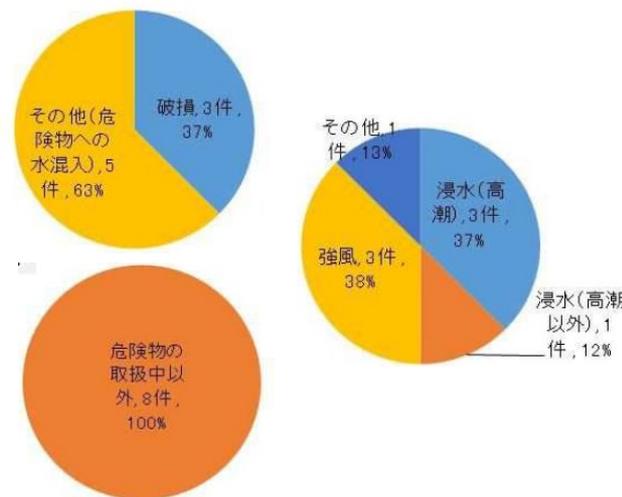
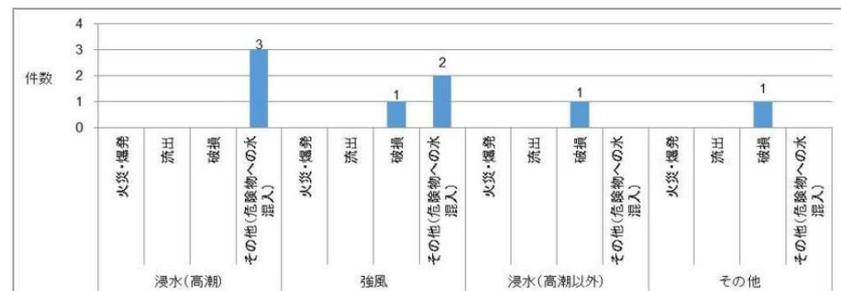
## 【発生原因別による事故種別等】

- 「浸水（高潮）」においては、全て「その他（危険物への水混入）」であった。
- 「強風」では、「その他（危険物への水混入）」が2件、「破損」が1件であった。
- 「浸水（高潮以外）」では、「破損」が1件であった。
- 「その他」では「破損」が1件であった。
