# 浮屋根式タンクのポンツーン内部漏洩の 推定原因と対策について

2019年5月30日石連追記案

2018年8月22日

浮き屋根の安全対策に関するワーキンググループ

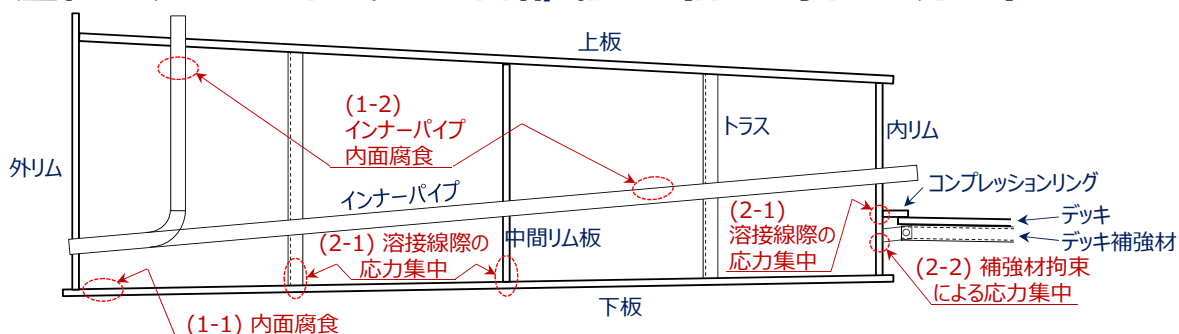
### 【腐食減肉に起因する不具合】

#### (1-1) 内面腐食穿孔

- ⇒ 錆の付着/堆積を十分に除去せずに検査したことによる腐食の見逃し（事例1-1-1）
- ⇒ ポンツーン内に異常なスケール堆積が見られ、内面腐食を加速（事例1-1-2）

#### (1-2) インナーパイプ腐食穿孔

- ⇒ インナーパイプの肉厚測定箇所が内面腐食による最小板厚部（気液境界～気層部）を捉えていなかった（事例1-2-1, 1-2-2）

### 【溶接施工に起因する不具合】

#### (2-1) 溶接線際の応力集中による割れ

- ⇒ 内リムに4枚の板が1か所に溶接され、かつ内リムが拘束された部位で、内リム母材に割れ発生（事例2-1-1）
- ⇒ トラス/サポートが下板に直接溶接されている部位、あるいは中間リム板が下板に直接タック溶接されている部位で、下板母材に割れ発生（事例2-1-2, 2-1-3）

#### (2-2) 補強材拘束による割れ

- ⇒ デッキ放射方向補強材のピン構造接続部を誤って溶接で拘束したことによる内リム母材の割れ（事例2-2-1）

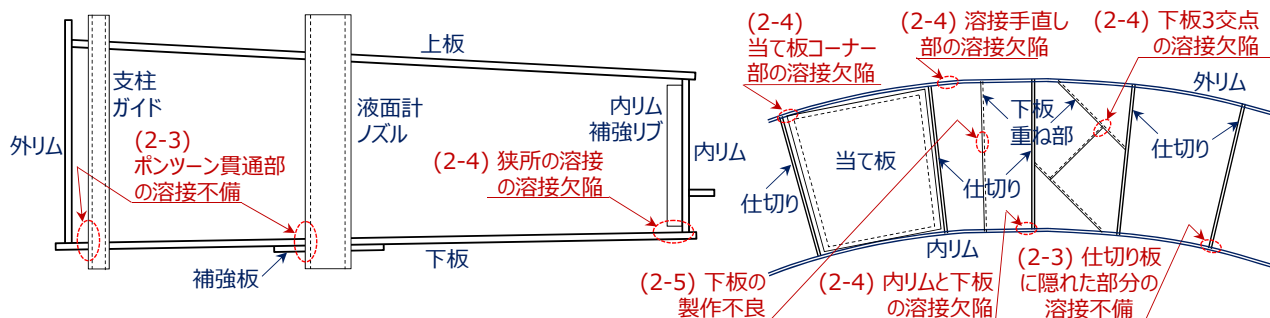
### 【溶接施工に起因する不具合】

#### (2-3) 溶接不備

- ⇒ ポンツーン貫通パイプが下板重ね部を貫通している部位で下板あるいは補強板が全周溶接されていなかったため、油の浸入路が形成（事例2-3-1, 2-3-2, 2-3-3）
- ⇒ 仕切り板を跨いだ下板あるいは内リム下部取替時に仕切り板を切欠かなかったため、仕切り板に隠れた部分で内リムと下板が溶接されていなかったため、油の浸入路が形成（事例2-3-4, 2-3-5）

#### (2-4) 溶接欠陥

- ⇒ 取替・補修時の溶接線のうち、狭所の溶接（内リムの補強リブの陰など）/局所的な溶接補修、あるいは当て板コーナー部がR加工/カットされていない不連続溶接部、などで溶接欠陥発生（事例2-4-1, 2-4-2, 2-4-3, 2-4-4, 2-4-5）
- ⇒ 建設時の溶接線のうち、溶接手直しあるいは3交点がある場合など不連続溶接部で溶接欠陥発生（事例2-4-6, 2-4-7）
- ⇒ 建設時の溶接線のうち、内リムと下板の溶接線の仕切板付近で溶接欠陥発生（事例2-4-8）
