# 浮屋根式タンクのポンツーン内部漏洩の 推定原因と対策について

**2019年9月26日修正案**  
**2019年5月30日石連追記案**  
**2018年8月22日**  
**浮き屋根の安全対策に関するワーキンググループ**

## 浮屋根式タンクのポンツーン内部漏洩（総括）

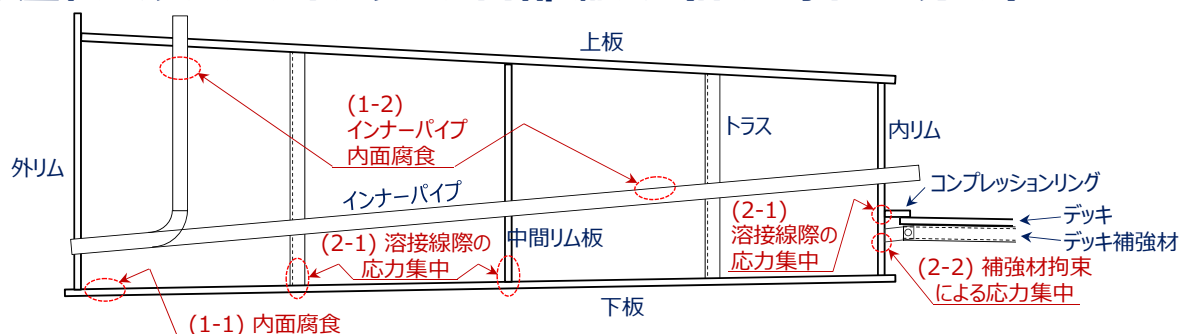
### 【腐食減肉に起因する不具合】

#### (1-1) 内面腐食穿孔

- ⇒ 錆の付着/堆積を十分に除去せずに検査したことによる腐食の見逃し (事例1-1-1)
- ⇒ ポンツーン内に異常なスケール堆積が見られ、内面腐食を加速 (事例1-1-2)

#### (1-2) インナーパイプ腐食穿孔

- ⇒ インナーパイプの肉厚測定箇所が内面腐食による最小板厚部（気液境界～気層部）を捉えていなかった (事例1-2-1, 1-2-2)

### 【溶接施工に起因する不具合】

#### (2-1) 溶接線際の応力集中による割れ

- ⇒ 内リムに4枚の板が1か所に溶接され、かつ内リムが拘束された部位で、内リム母材に割れ発生 (事例2-1-1)
- ⇒ トラス/サポートが下板に直接溶接されている部位、あるいは中間リム板が下板に直接タック溶接されている部位で、下板母材に割れ発生 (事例2-1-2, 2-1-3)

#### (2-2) 補強材拘束による割れ

- ⇒ デッキ放射方向補強材のピン構造接続部を誤って溶接で拘束したことによる内リム母材の割れ (事例2-2-1)

- ⇒ ポンツーン内面腐食検査時、錆の付着/堆積により検査困難な場合には、錆を除去して検査
- ⇒ 年次点検でポンツーン内に異常なスケール堆積が見られた場合には次回開放時に内面腐食に注意して検査
- ⇒ インナーパイプの内面腐食は、特に気液境界～気層部内面腐食に注意して検査

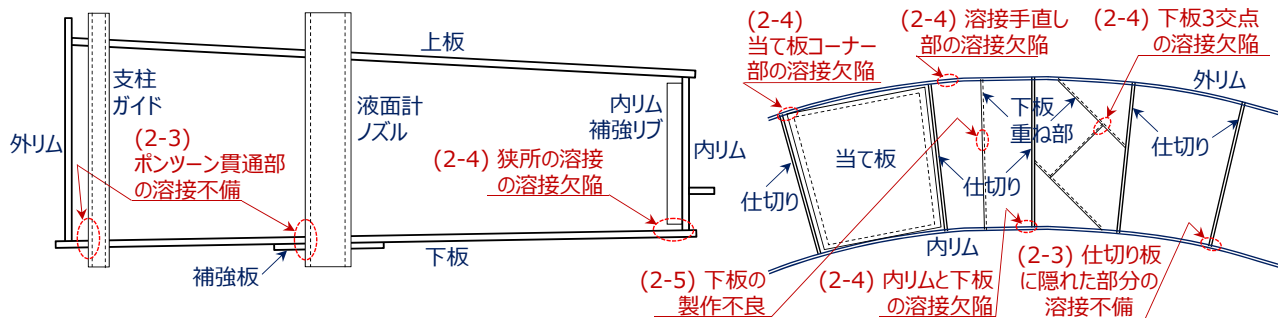
### 【溶接施工に起因する不具合】

#### (2-3) 溶接不備

- ⇒ ポンツーン貫通パイプが下板重ね部を貫通している部位で下板あるいは補強板が全周溶接されていなかったため、油の浸入路が形成（事例2-3-1, 2-3-2, 2-3-3）
- ⇒ 仕切り板を跨いだ下板あるいは内リム下部取替時に仕切り板を切欠かなかったため、仕切り板に隠れた部分で内リムと下板が溶接されていなかったため、油の浸入路が形成（事例2-3-4, 2-3-5）

#### (2-4) 溶接欠陥

- ⇒ 取替・補修時の溶接線のうち、狭所の溶接（内リムの補強リブの陰など）/局所的な溶接補修、あるいは当て板コーナー部がR加工/カットされていない不連続溶接部、などで溶接欠陥発生（事例2-4-1, 2-4-2, 2-4-3, 2-4-4, 2-4-5）
- ⇒ 建設時の溶接線のうち、溶接手直しあるいは3交点がある場合など不連続溶接部で溶接欠陥発生（事例2-4-6, 2-4-7）
- ⇒ 建設時の溶接線のうち、内リムと下板の溶接線の仕切板付近で溶接欠陥発生（事例2-4-8）

- ▶ 次回、タンク開放時に以下の点に注意して点検を行う
  - ⇒ デッキ放射方向補強材はピン構造接続部の拘束有無を点検
  - ⇒ ポンツーン貫通パイプが下板重ね部を貫通する場合、ポンツーン貫通パイプと下板の溶接部が全周溶接されていることを点検
  - ⇒ 仕切り板を跨いで下板あるいは内リム下部を取替えた場合、仕切り板切欠き部の下板溶接部を点検
  - ⇒ ポンツーン貫通パイプと下板の溶接部が全周溶接されていることの点検が困難な場合、あるいは仕切り板切欠き部の下板溶接部の点検が困難な場合、加圧漏洩試験を実施

- ▶ 次回、タンク開放時に以下の点に注意して点検を行う
  - ⇒ 過去の取替・補修時の溶接部について、狭所の溶接（内リムの補強リブの陰、など）/局部的な溶接補修部、あるいは当て板コーナー部の不連続溶接部を点検
  - ⇒ 建設時の溶接部について、溶接手直し部あるいは3交点がある場合など、不連続溶接部を点検
- ▶ 建設時の溶接線のうち、内リムと下板の溶接線の仕切板付近で漏洩に至った溶接欠陥は、いずれも同一工場で同時期、同会社により施工されたものであり、それらの全溶接線は点検済み
