屋外貯蔵タンクの浮き屋根の安全対策に関する  
検討報告書

令和2年3月

危険物施設の長期使用に係る調査検討会

屋外貯蔵タンクの浮き屋根の安全対策に関するワーキンググループ

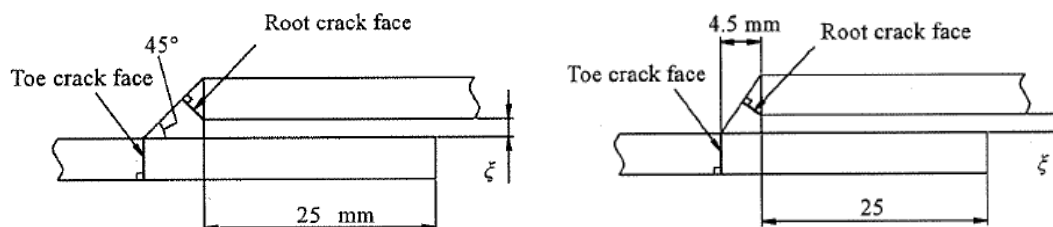
図 2-13 想定モデル

浮き屋根のデッキ板の溶接継手は重ね継手になっており、一般的に板厚は 4.5mm となっている。この重ね継手部の疲労についての研究として、欠陥を有する重ね継手部を想定し(図 2-13)、繰り返し荷重をかけた際に、亀裂の疲労寿命(貫通に至るまでの回数)を算出している。その際の継ぎ手形状(図 2-13)の違い、曲げ・引張り荷重、欠陥の位置、板のギャップの大きさ(図 2-13 での  $\xi$ )による疲労寿命の違いをシミュレーションで検証している。

その結果、継手部に曲げ荷重が作用する場合、ルート亀裂(Root crack face)については隙間  $\xi$  の増大に対する疲労寿命の低下の度合いは、止端側脚長 4.5mm モデル(図 2-13 右側)が 45 度モデル(図 2-13 左側)と比べて大きくなった。これは、のど厚の影響が大きいことを示している。また、止端部亀裂(Toe crack face)は、隙間  $\xi$  の影響はあまり見られなかった。

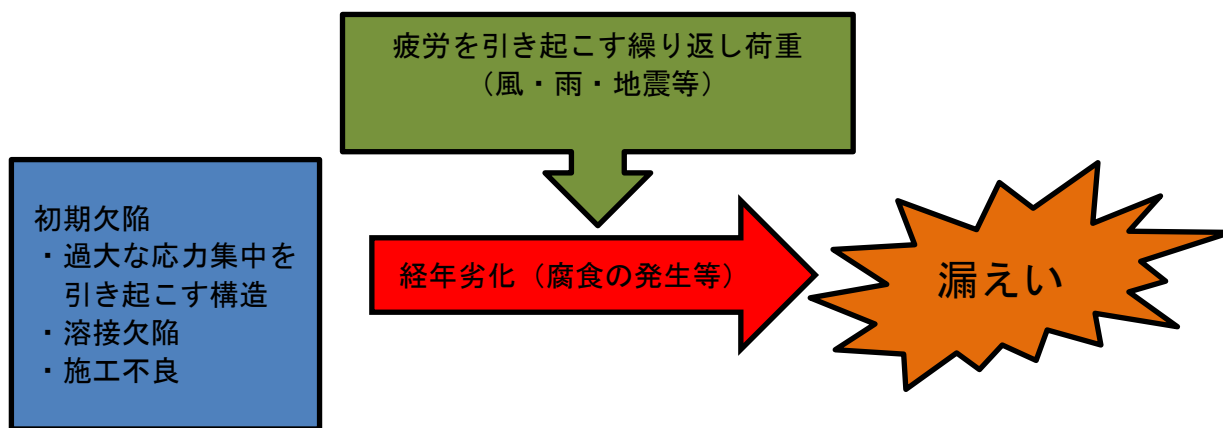
図2-15 漏えい発生までのイメージ

漏えい発生までのイメージを図2-15に示す。浮き屋根の漏えいの要因については、単純な腐食による貫通を除き、それぞれの要因が単独で漏えいの原因となったというよりは、初期欠陥を有する場合に、経年劣化(腐食の発生等)を経て、そこに疲労を引き起こすような繰返し荷重(風・雨・地震等)が発生し、複数の要因が重なった結果、発生しているものと推定される。

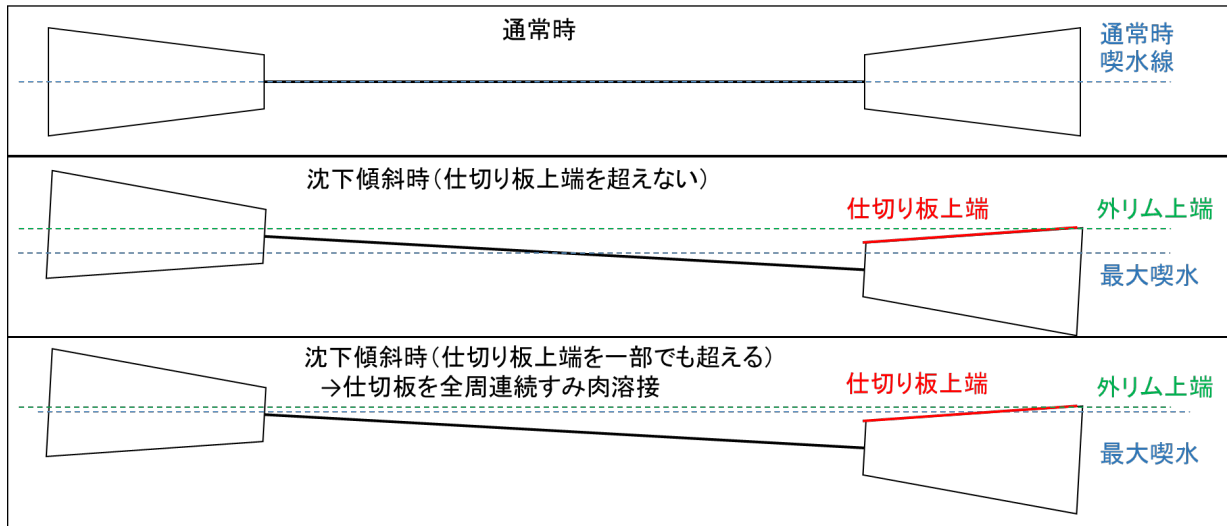
図 2-16 仕切り板の連続溶接化の要否の検討方法（ダブルデッキも同様）

また、過去の浮き屋根の沈没事故では、ある1室に漏えいした内容物が浮き屋根の沈下に伴い、喫水線が内リムの上端を超えたことにより、断続溶接となっていた仕切り板上部から隣の室に内容物が流出したことが沈没の一因になっている。

そのことから、現行のJISやAPI規格が規定しているとおり、仕切り板の溶接は、連続隅肉溶接等で完全に仕切られていることが望ましい。しかしながら、既存の浮き屋根の仕切り板を全て改修することは、コスト的にも工期的にも現実的ではないため、完全に仕切られていない場合には、法令で想定している破損パターンが生じた際に、仕切り板の断続溶接部から隣接する室に流出するおそれのないことを確認することが必要である(図2-16)。これに当たり、沈下傾斜量については、平成19年10月19日付け消防危第242号「特定屋外貯蔵タンクの浮き屋根の構造等にかかる運用指針について」によるとともに(想定破損室は告示第4条の22による)、ポンツーンが破損した場合の浮き屋根の浮力と傾斜角の確認を行い、傾斜が生じることで、雨水が通常の排水設備から有効に排水されずに浮き屋根上に滞留することが想定される場合(平成25年7月31日付け消防危第141号「浮き屋根タンクの保安対策の徹底(浮き屋根の維持管理不十分による浮き屋根沈没事故)」)には、その滞水重量を加え計算する。

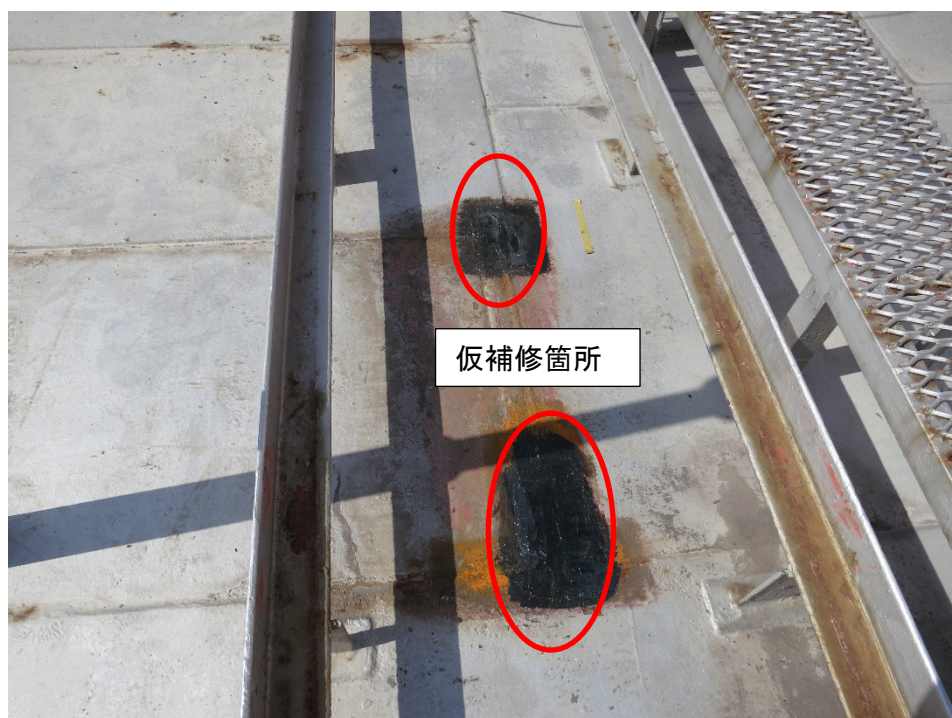
図 3 - 2 浮き屋根の仮補修（アクアパテ+ウルトラシール+エラストマー）

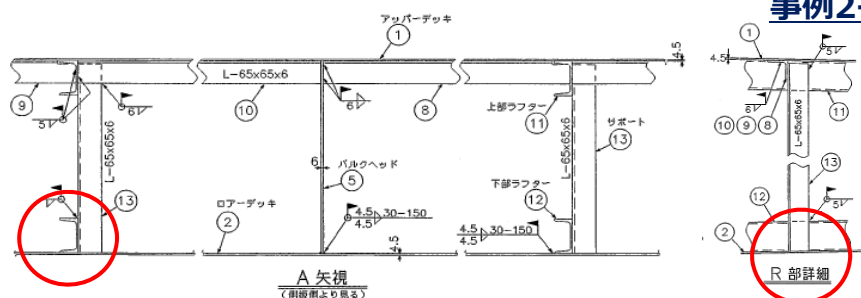
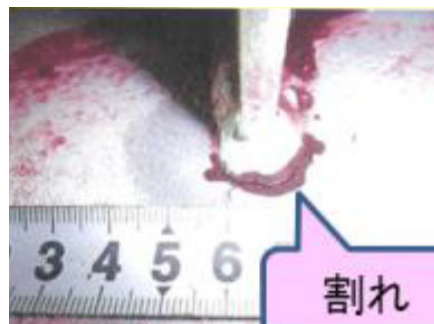
事例2-1-2

## (2-1) 溶接線際の応力集中による割れ事例

- ⇒ トラス/サポートが下板に直接溶接されている部位、あるいは中間リム板が下板に直接タック溶接されている部位を点検
- ⇒ 開放時検査で割れの兆候を捉えられないような(急激に貫通割れに至るような)応力集中部については構造変更を検討

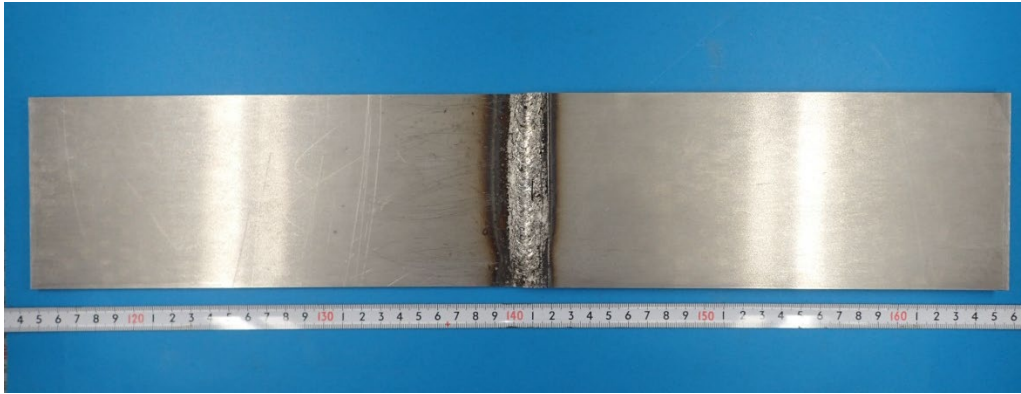
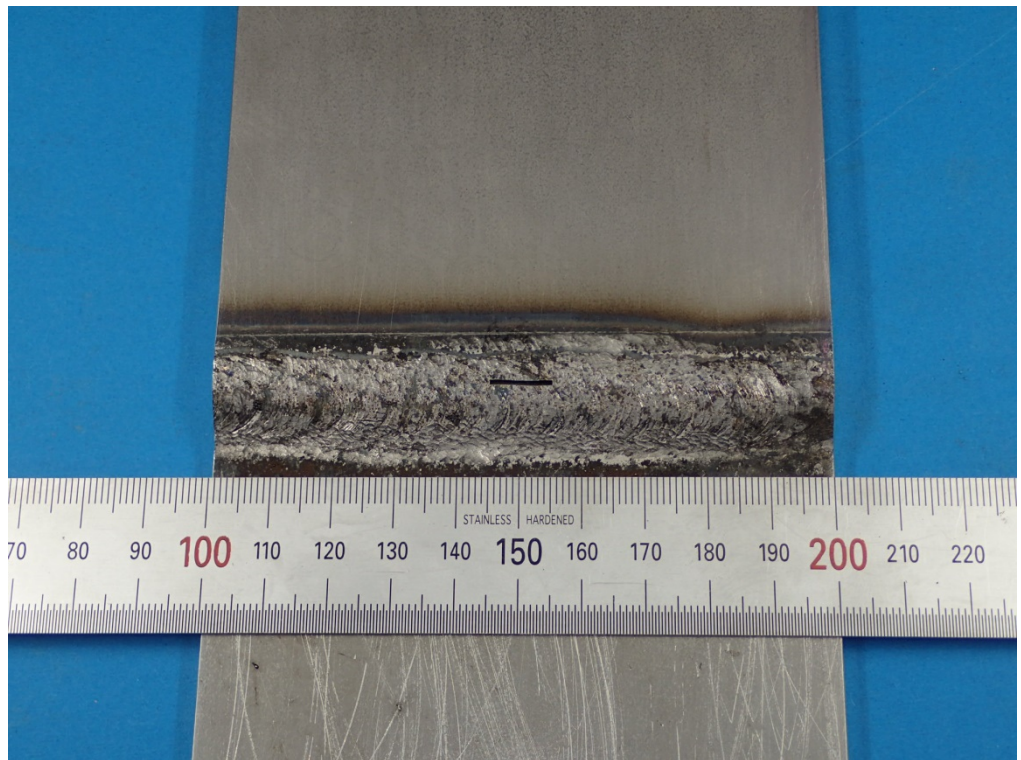
図 3 疲労試験片外観写真

人工欠陥導入後の疲労試験片外観を図 3 に示します。

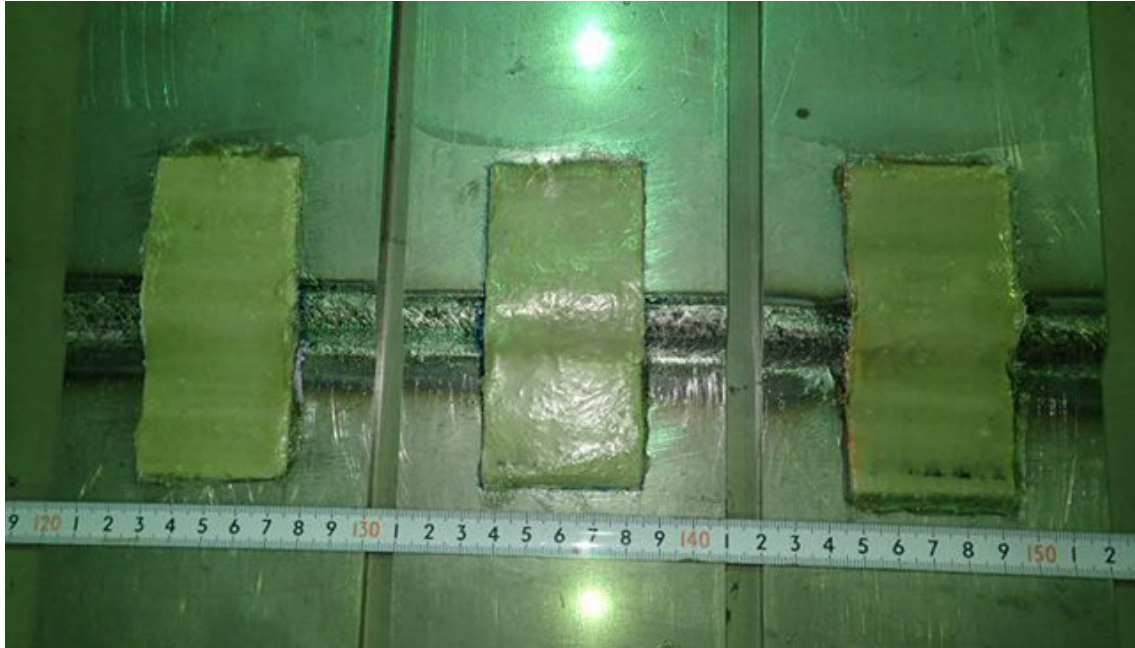
図 5-1 応急処置状況写真(措置①、FRP3 層、施工範囲 B)

| 識別 | 試験体 | | 上スパン<br>(mm) | 下スパン<br>(mm) | ひずみ振幅<br>( $\mu\epsilon$ ) | 圧縮ストローク<br>(mm) | 引張ストローク<br>(mm) | 繰返し数<br>(cycles) | 疲労試験後の<br>補修材 | 備考 |
|---|---|---|---|---|---|---|---|---|---|---|
| 措置① | B | ①-B-1 | 150 | 400 | 1000 | 8.020 | 5.805 | 1,000 | 一部剥離 | ※左端、溶接部近傍でFRPが剥離 |
| | | ①-B-2 | 144 | 400 | 1000 | 8.710 | 6.695 | 1,000 | 一部剥離 | 約150回で剥離を確認(左端、5～10mm) |
| | | ①-B-3 | 150 | 400 | 1000 | 11.425 | 4.530 | 1,000 | 一部剥離 | 疲労試験開始直後に剥離を確認(左端、10mm) |

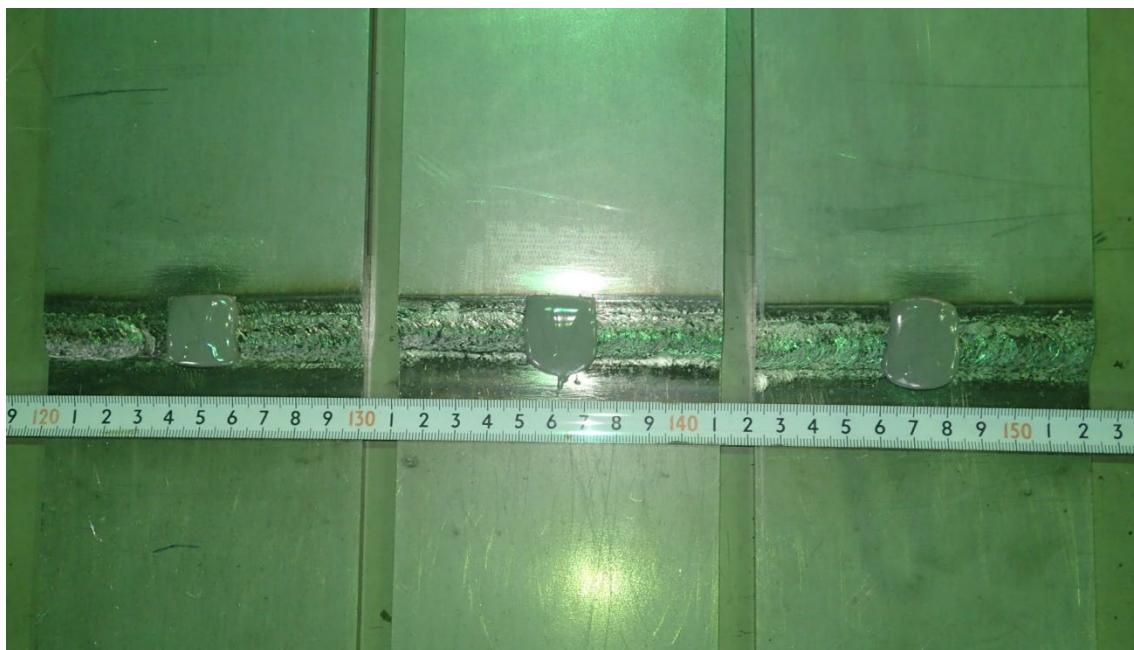
図 5-2-1 応急処置状況写真(措置②、バロメタル、施工範囲 A)

| 識別 | 試験体 | | 上スパン<br>(mm) | 下スパン<br>(mm) | ひずみ振幅<br>( $\mu\epsilon$ ) | 圧縮ストローク<br>(mm) | 引張ストローク<br>(mm) | 繰返し数<br>(cycles) | 疲労試験後の<br>補修材 | 備考 |
|---|---|---|---|---|---|---|---|---|---|---|
| 措置② | A | ②-A-1 | 144 | 400 | 1000 | 8.085 | 5.685 | 1,000 | 剥離なし | |
| | | ②-A-2 | 144 | 400 | 1000 | 7.870 | 5.785 | 1,000 | 剥離なし | |
| | | ②-A-3 | 144 | 400 | 1000 | 8.115 | 5.550 | 1,000 | 剥離なし | |

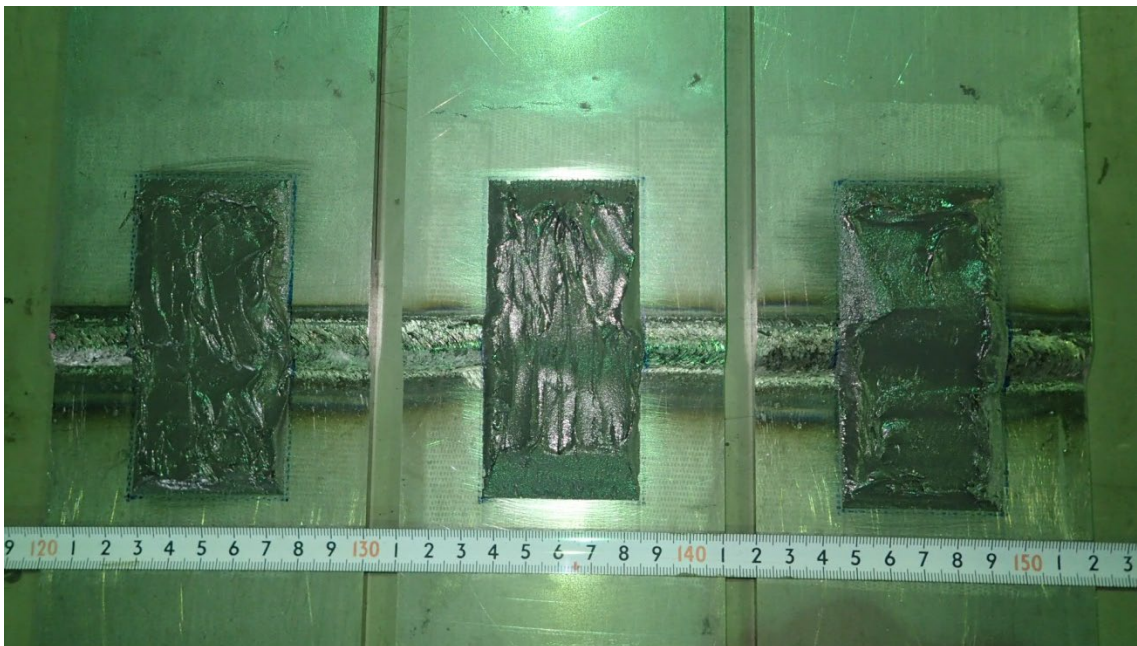
図 5-3-2 応急処置状況写真(措置③、デブコン、施工範囲 B)

| 識別 | 試験体 | | 上スパン<br>(mm) | 下スパン<br>(mm) | ひずみ振幅<br>( $\mu\epsilon$ ) | 圧縮ストローク<br>(mm) | 引張ストローク<br>(mm) | 繰返し数<br>(cycles) | 疲労試験後の<br>補修材 | 備考 |
|---|---|---|---|---|---|---|---|---|---|---|
| 措置③ | B | ③-B-1 | 144 | 400 | 1000 | 9.740 | 6.275 | 1,000 | 一部剥離 | ※溶接部近傍で剥離を確認 |
| | | ③-B-2 | 144 | 400 | 1000 | 8.135 | 5.255 | 1,000 | 全面剥離 | 疲労試験ストローク決定時に剥離を確認(左端、5～10mm) |

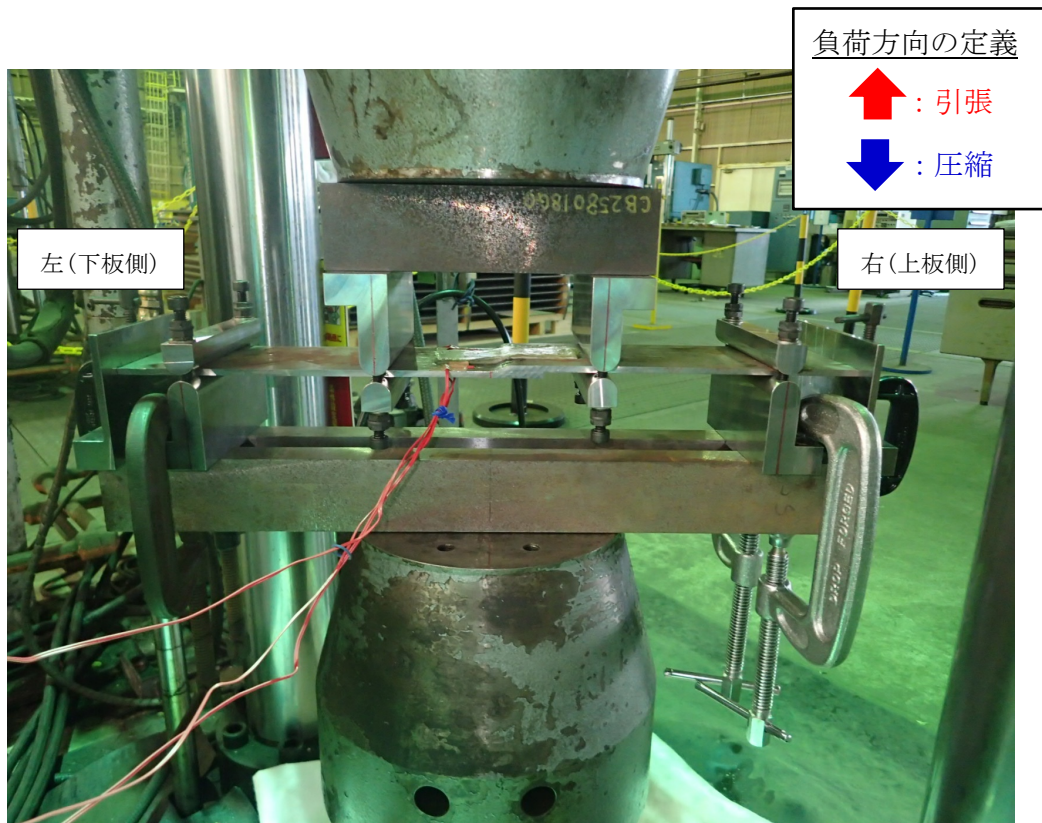
図 9 疲労試験状況写真

予備試験状況を図 7 に、予備試験より得られた荷重-ひずみ線図を図 8 に示します。疲労試験状況写真を図 9 に、疲労試験結果を表 2 に示します。疲労試験前後の試験片外観を図 10 に示します。施工範囲 A では応急処置方法によらず応急措置材は剥離しませんでした。施工範囲 B では措置①～措置⑤で疲労試験開始直後に応急措置材の剥離が確認され、端部のみ剥離したものや全面剥離が確認されました。一方、措置⑥、措置⑦では応急措置材の剥離は確認されませんでした。

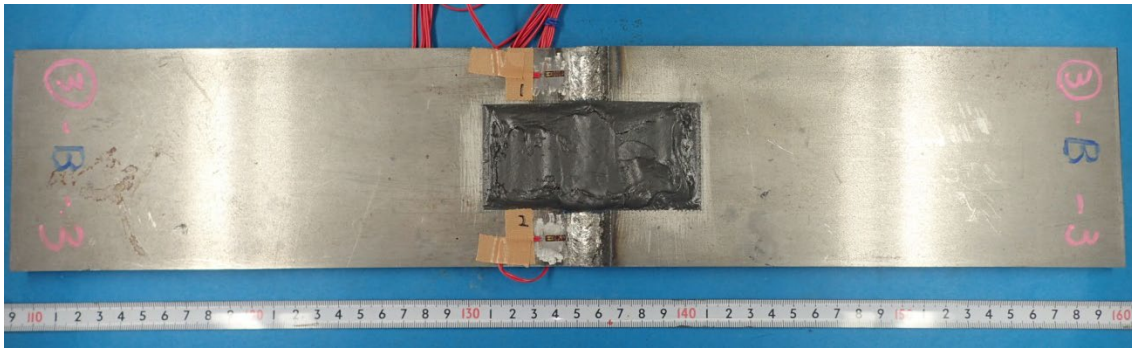
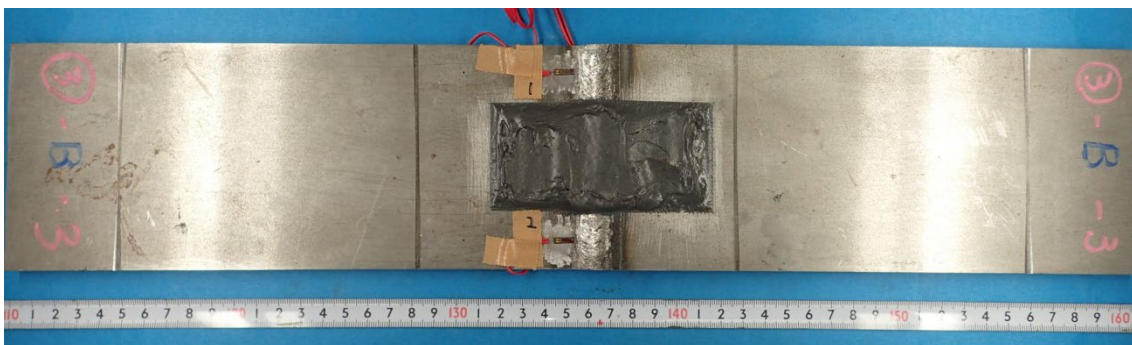
図 10-3-6 疲労試験前後の試験片外観(TPNo.③-B-3)

| 識別 | 試験体 | | 上スパン<br>(mm) | 下スパン<br>(mm) | ひずみ振幅<br>( $\mu\epsilon$ ) | 圧縮ストローク<br>(mm) | 引張ストローク<br>(mm) | 繰返し数<br>(cycles) | 疲労試験後の<br>補修材 | 備考 |
|---|---|---|---|---|---|---|---|---|---|---|
| | | ③-B-3 | 144 | 400 | 1000 | 8.285 | 5.600 | 1,000 | 一部剥離 | 疲労試験開始直後に剥離を確認(左端、30mm) |

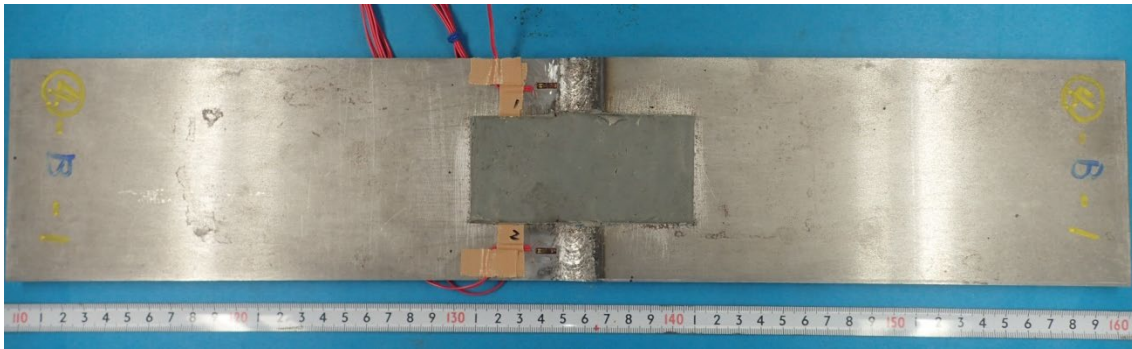
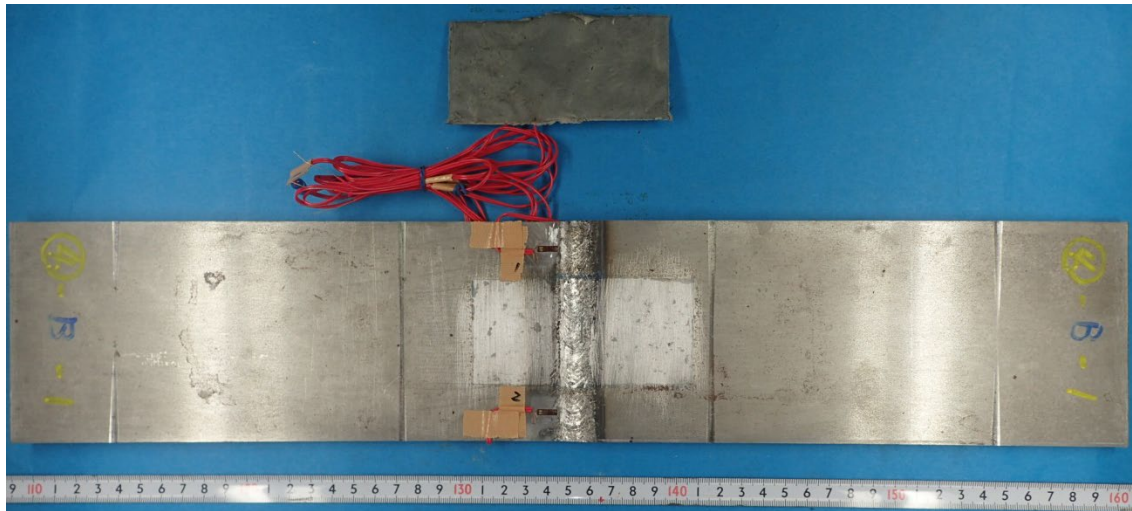
図 10-4-4 疲労試験前後の試験片外観(TPNo.④-B-1)

| 識別 | 施工範囲 | 試験片符号 | 試験前 | 試験後 | 疲労試験後の<br>補修材 | 備考 |
|---|---|---|---|---|---|---|
| | B | ④-B-1 | 漏れなし | 漏れなし | 全面剥離 | |

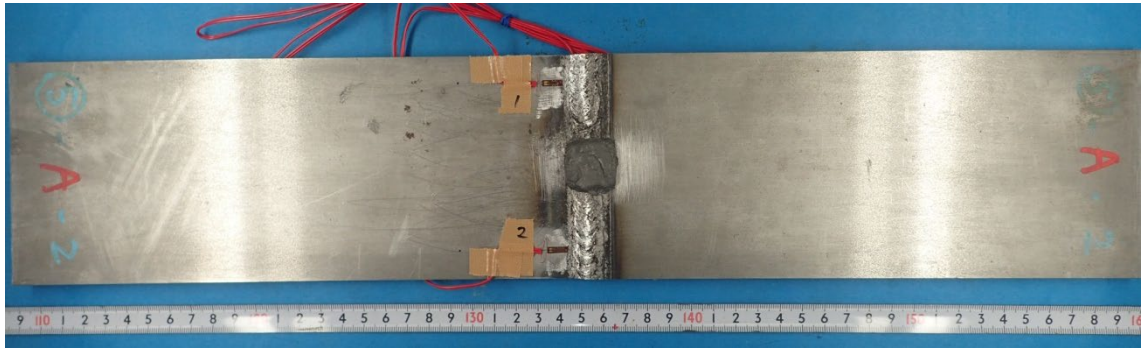
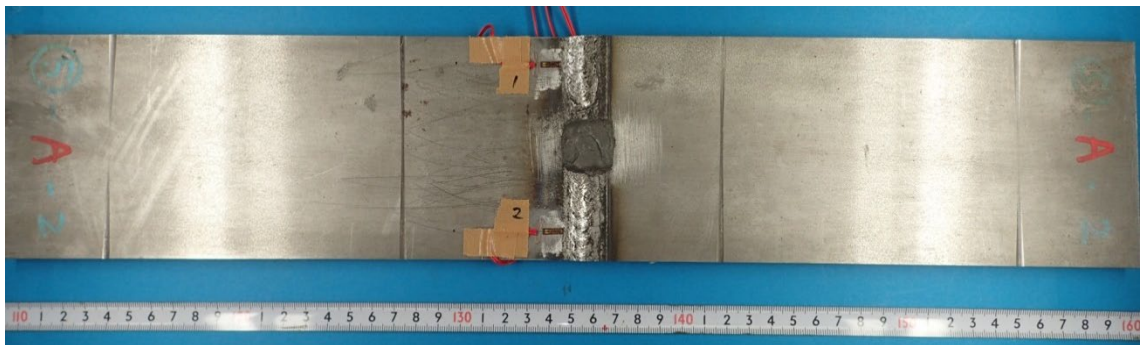
図 10-5-2 疲労試験前後の試験片外観(TPNo.⑤-A-2)

| 識別 | 施工範囲 | 試験片符号 | 試験前 | 試験後 | 疲労試験後の<br>補修材 | 備考 |
|---|---|---|---|---|---|---|
| | | ⑤-A-2 | 漏れなし | 漏れなし | 剥離なし | |

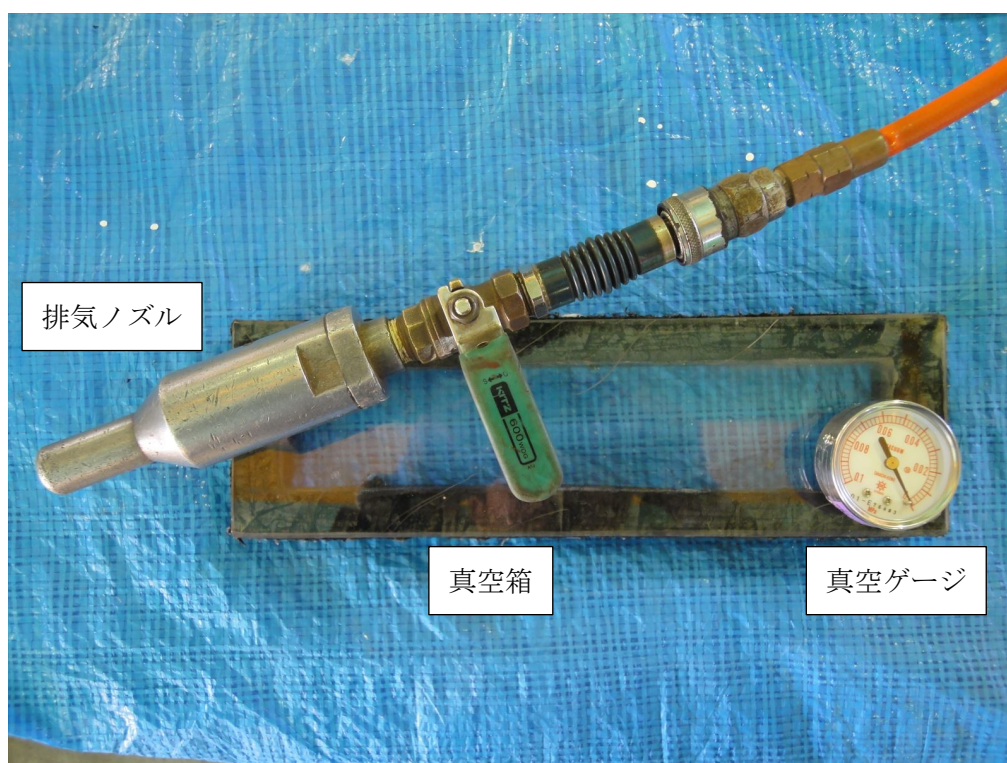
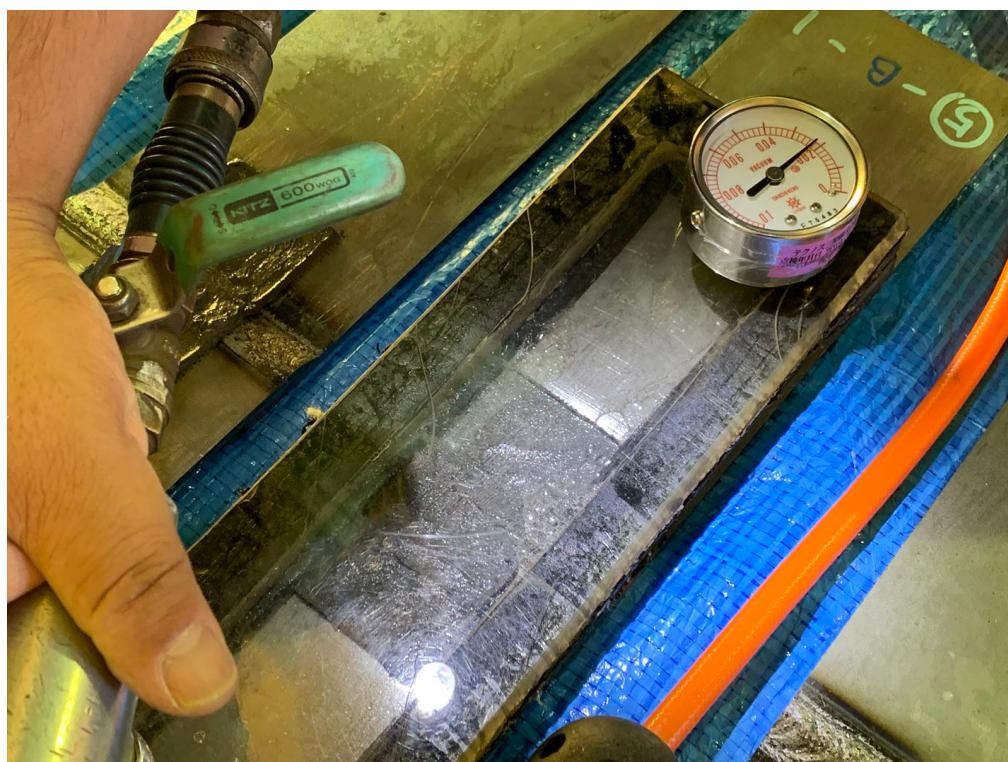
図 11 発泡漏れ試験装置および試験状況

使用装置および発泡漏れ試験状況を図 11 に、疲労試験後、漏れが確認された試験片の外観を図 12 に示します。疲労試験前は全ての試験体で漏れは発生せず、応急措置に問題がないことを確認しました。疲労試験後では疲労試験によって試験片表面の応急措置材が剥離したもののでも漏れが発生しない試験片が確認されました。これは欠陥内に残存した措置材が影響したと考えられます。また、一部の試験片では漏れが確認されました。

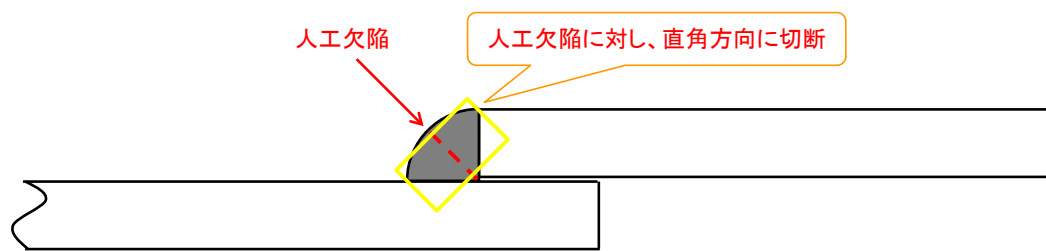
図 13 マクロ観察用試験片採取イメージ

マクロ観察用試験片の採取イメージを図 13 に、マクロ写真を図 14 に示します。施工範囲 B の各 1 体目、全ての試験片で疲労試験による人工欠陥部の変形および疲労き裂の発生は確認されませんでした。

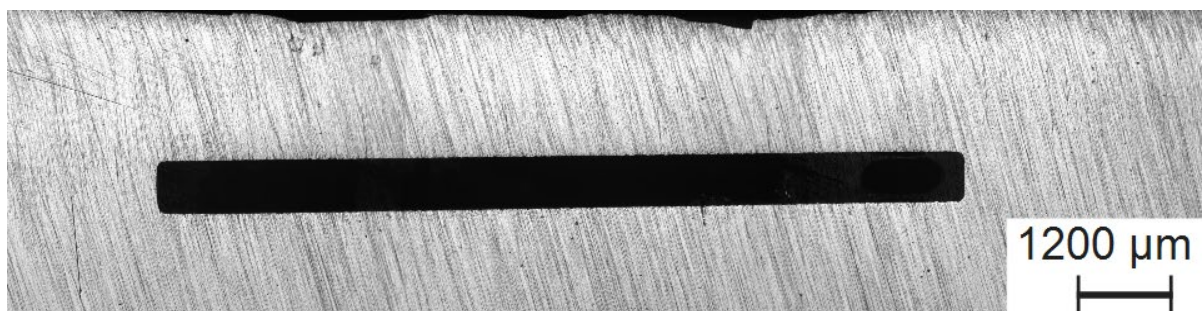
図 14-1 人工欠陥部のマクロ写真(措置①、FRP3 層、①-B-1)

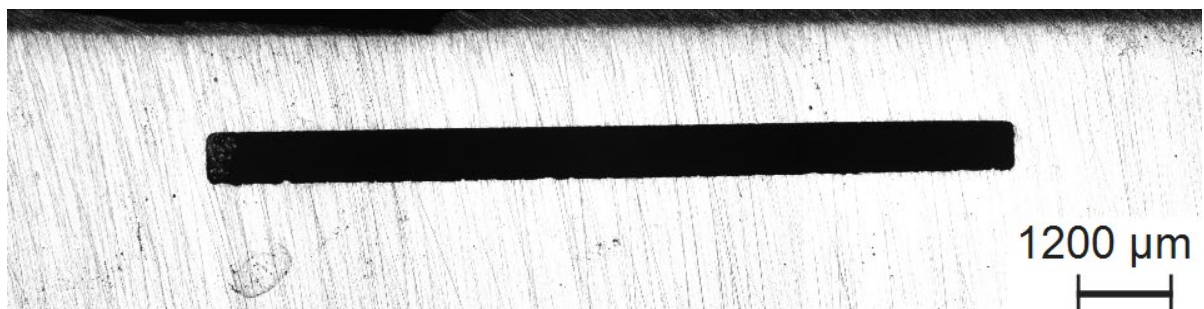
| 識別 | 施工範囲 | 試験片符号 | 試験前 | 試験後 | 疲労試験後の<br>補修材 | 備考 |
|---|---|---|---|---|---|---|
| 措置① | B | ①-B-1 | 漏れなし | 漏れなし | 一部剥離 | |

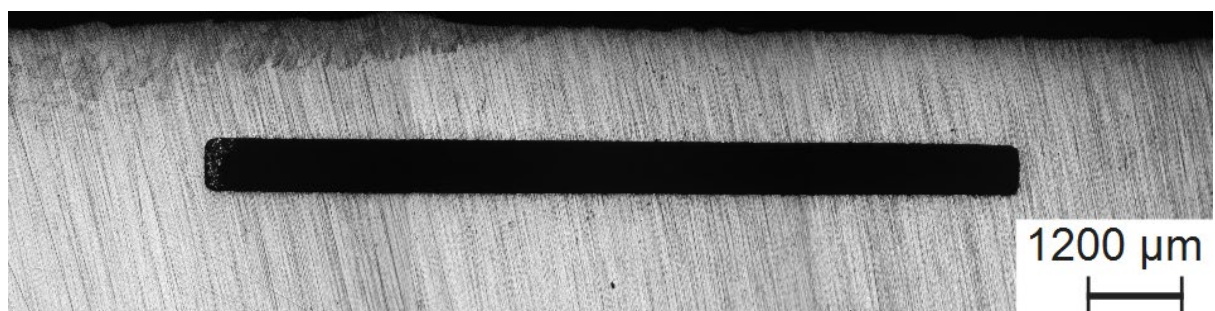
図 14-2 人工欠陥部のマクロ写真(措置②、ベロメタル、②-B-1)

| 識別 | 施工範囲 | 試験片符号 | 試験前 | 試験後 | 疲労試験後の<br>補修材 | 備考 |
|---|---|---|---|---|---|---|
| | B | ②-B-1 | 漏れなし | 漏れなし | 一部剥離 | |

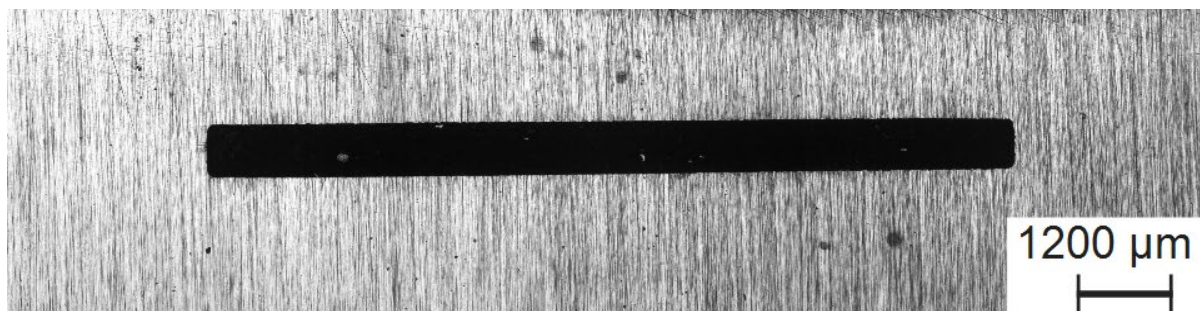
図 14-3 人工欠陥部のマクロ写真(措置③、デブコン、③-B-1)

| 識別 | 施工範囲 | 試験片符号 | 試験前 | 試験後 | 疲労試験後の<br>補修材 | 備考 |
|---|---|---|---|---|---|---|
| | B | ③-B-1 | 漏れなし | 漏れなし | 一部剥離 | |

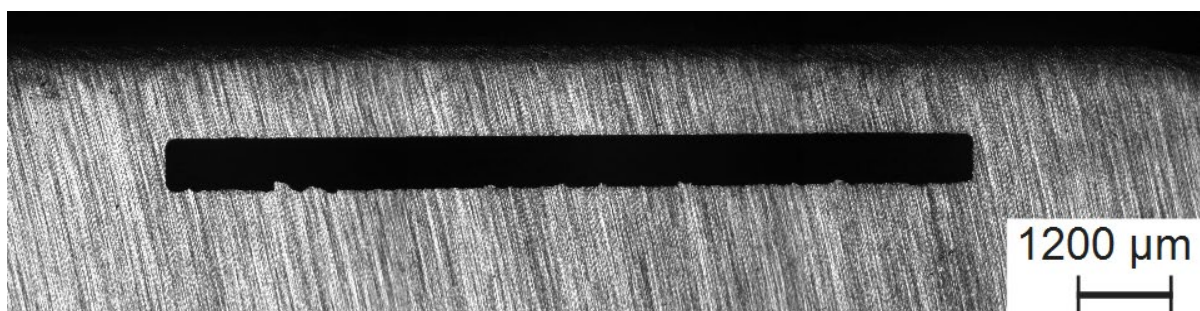
図 14-5 人工欠陥部のマクロ写真(措置⑤、マルチメタル、⑤-B-1)

| 識別 | 施工範囲 | 試験片符号 | 試験前 | 試験後 | 疲労試験後の<br>補修材 | 備考 |
|---|---|---|---|---|---|---|
| | B | ⑤-B-1 | 漏れなし | 漏れなし | 一部剥離 | |

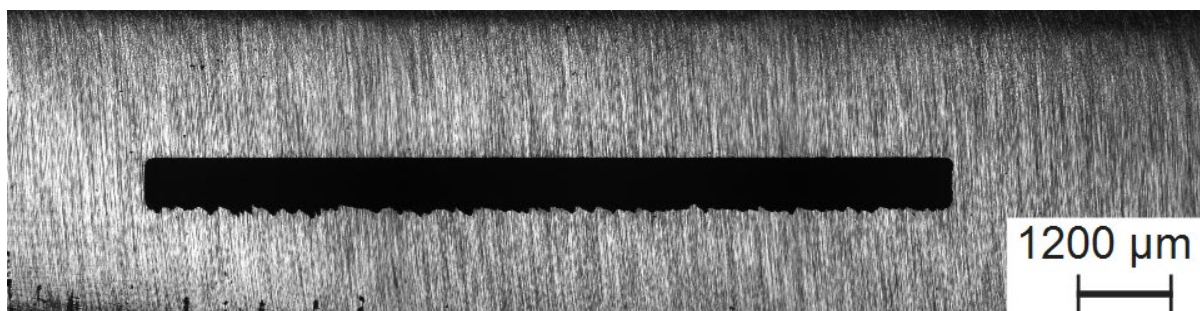
図 14-6 人工欠陥部のマクロ写真(措置⑥、エラストマー、⑥-B-1)

| 識別 | 施工範囲 | 試験片符号 | 試験前 | 試験後 | 疲労試験後の<br>補修材 | 備考 |
|---|---|---|---|---|---|---|
| | B | ⑥-B-1 | 漏れなし | 漏れなし | 剥離なし | |
