# 航空事故調査報告書

所 属	群馬県防災航空隊
型 式	ベル式412EP型(回転翼航空機)
登 録 記 号	JA200G
事 故 種 類	山の斜面への衝突
発 生 日 時	平成30年8月10日 10時01分ごろ
発 生 場 所	群馬県吾妻(あがつま)郡中之条町横手山北東 約2km付近

運輸安全委員会  
令和2年2月

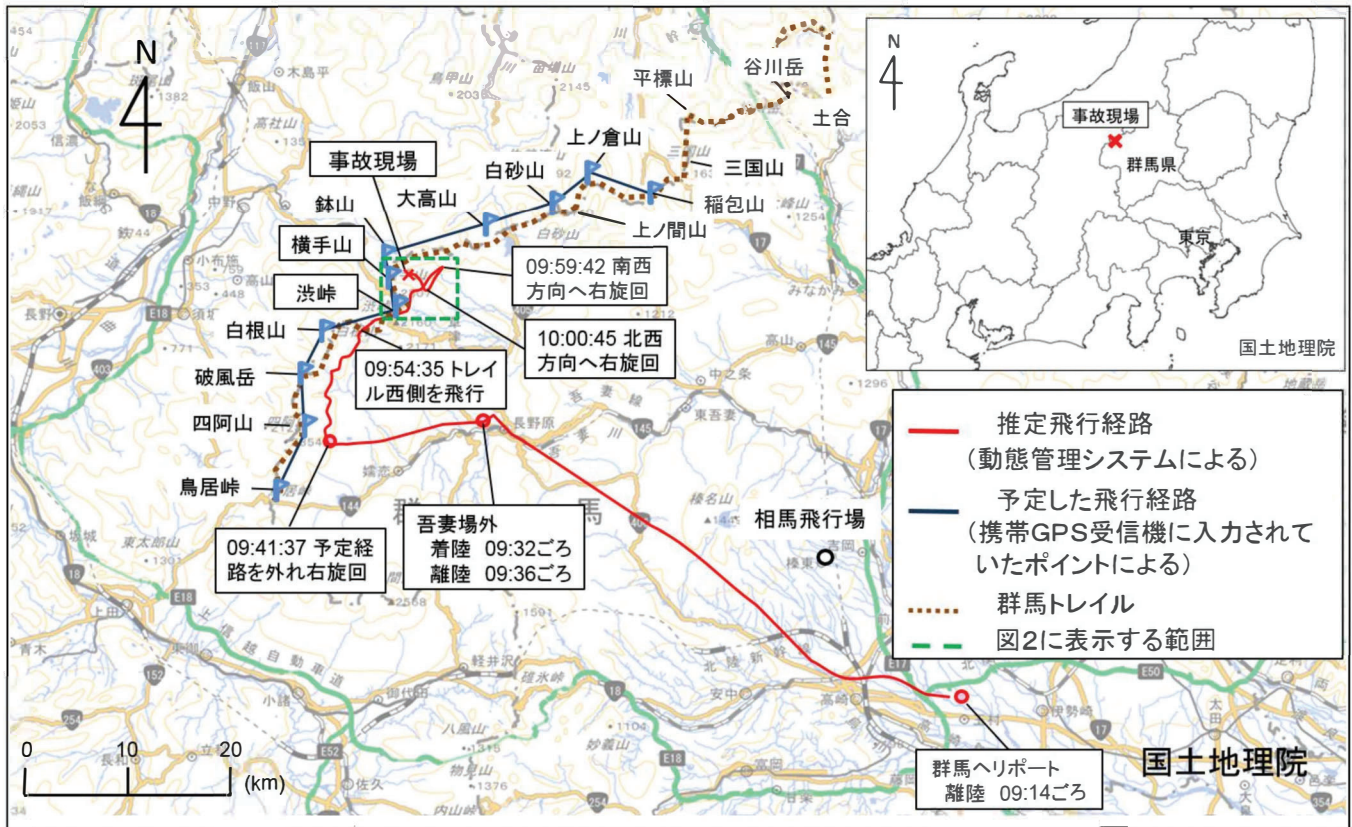
### 3 飛行の状況: 推定飛行経路

(運航記録、レーダー航跡記録、ヘリコプター動態管理システムのGPS航跡記録等による。)

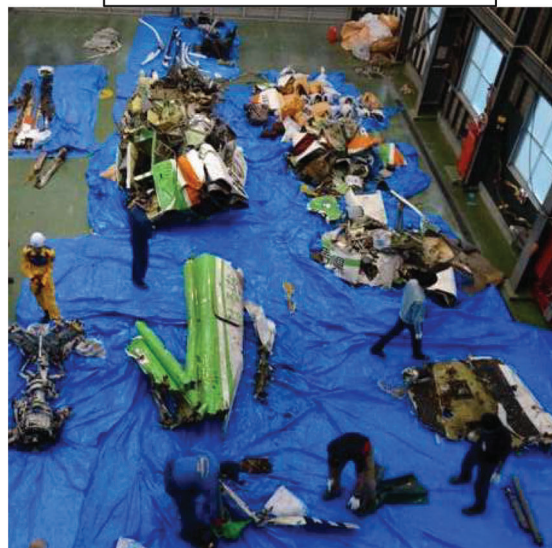
- 損壊の程度(2.3.1)
  - 大破
- 航空機各部の損壊の状況(2.3.2)
  - ・胴体 : 変形・破壊
  - ・尾部 : 分離及び損傷
  - ・エンジン : 損傷
  - ・ローター系統 : 損傷・破壊
  - ・操縦系統 : 変形・破壊
