総務省消防庁殿

屋外貯蔵タンク周囲における可燃性蒸気滞留状況に関する調査分析業務 報告書

2021/11/18

コニカミノルタ株式会社 画像IoTソリューション事業部

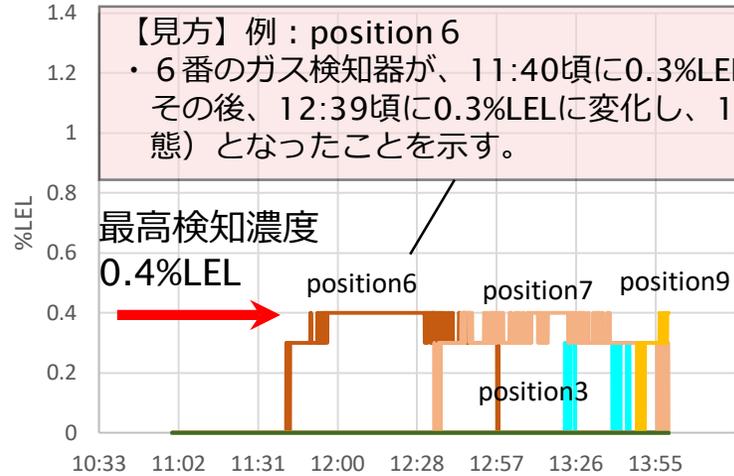
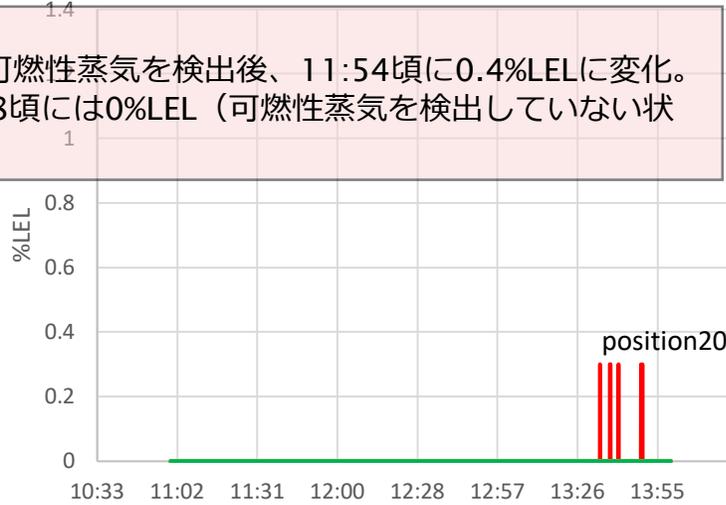
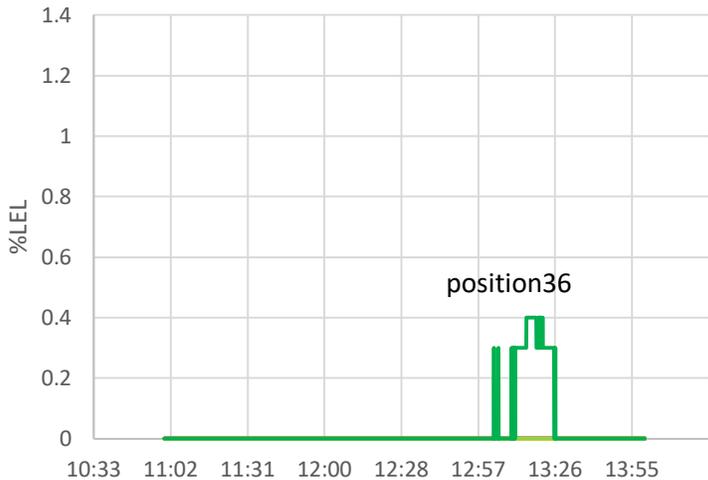
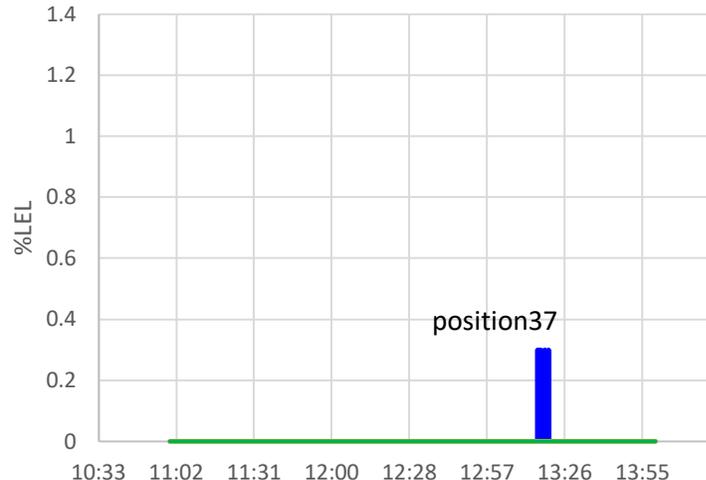
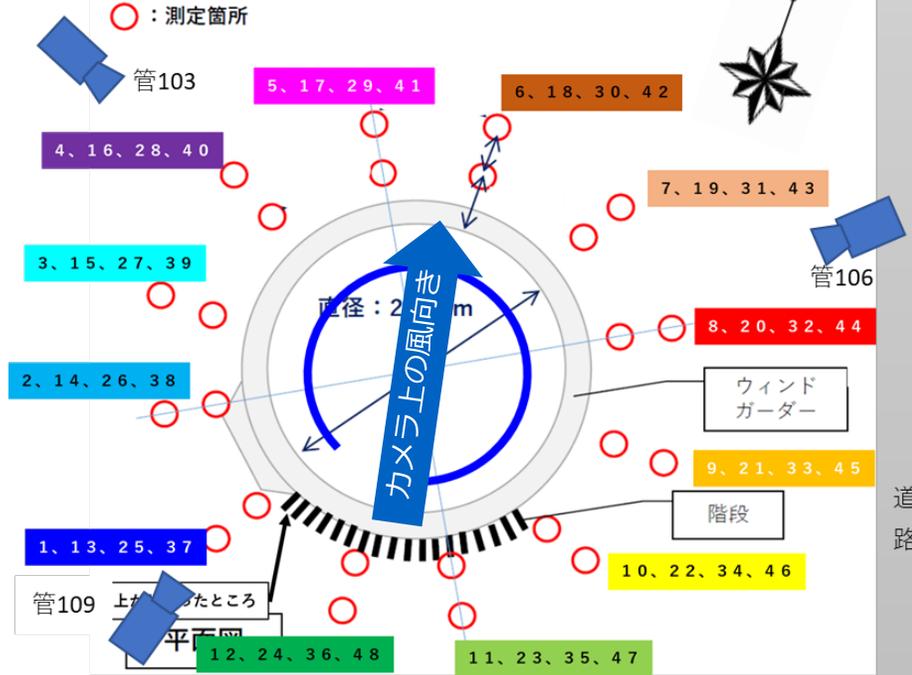
フローティンググループタンク 本測定1日目 ガス検知器濃度データ

撮影期間を通じ、風の方角は概ね一定方向から吹いており、この風にあおられる形で、タンク内のごく薄い可燃性蒸気が風下方向（Position6,7,3）に流れて行く様子が観察され、それを裏付ける形でガス検知器のデータとなった。
 Position9, 20, 36, 37は風向きなど測定対象タンクからの可燃性蒸気の影響ではなく、近隣設備からのごく薄い可燃性蒸気の回り込みの影響と考えられる。

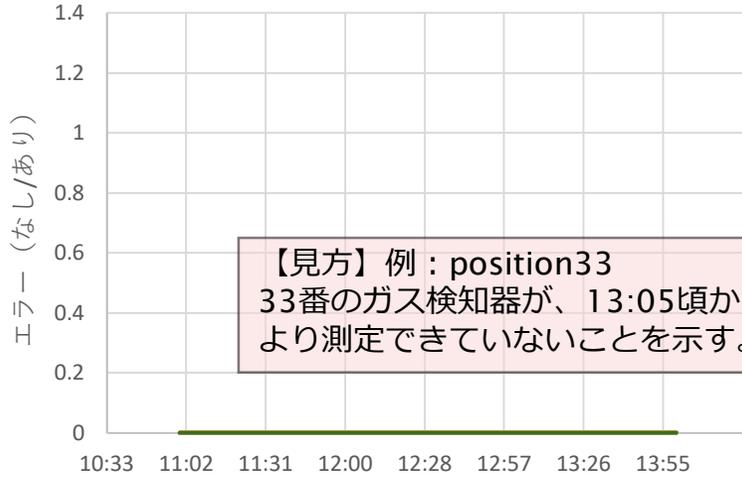
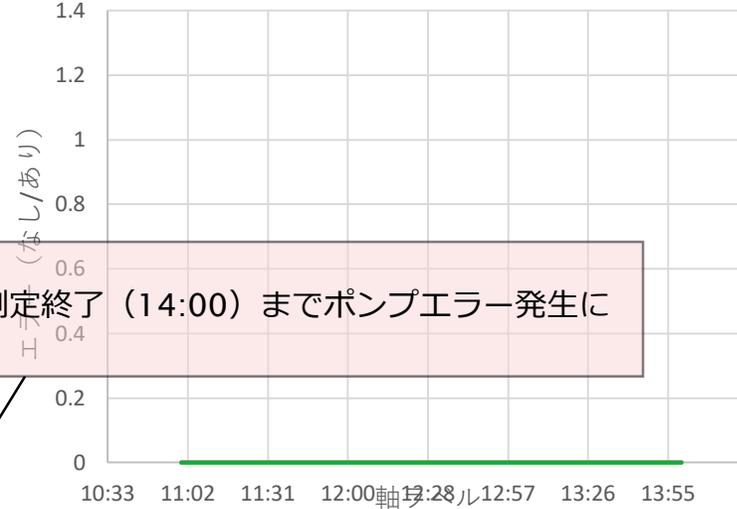
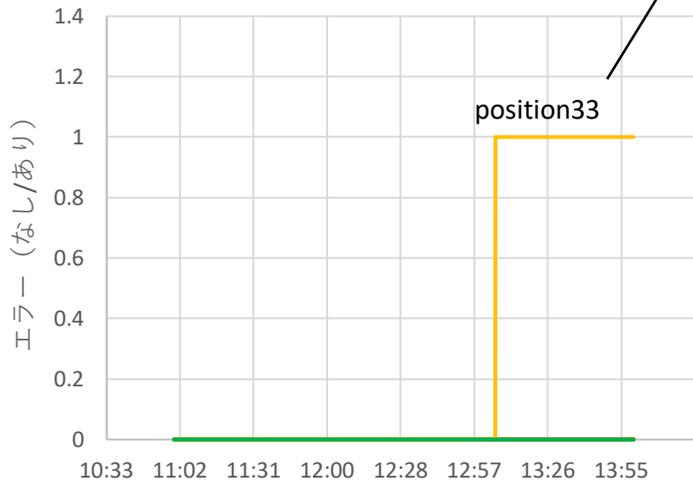
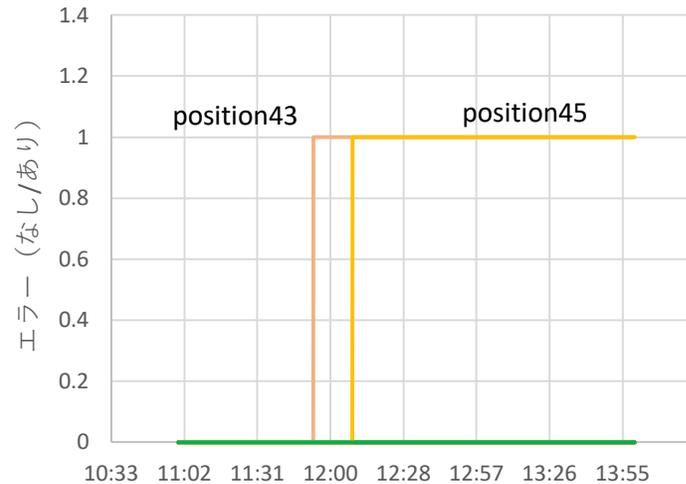
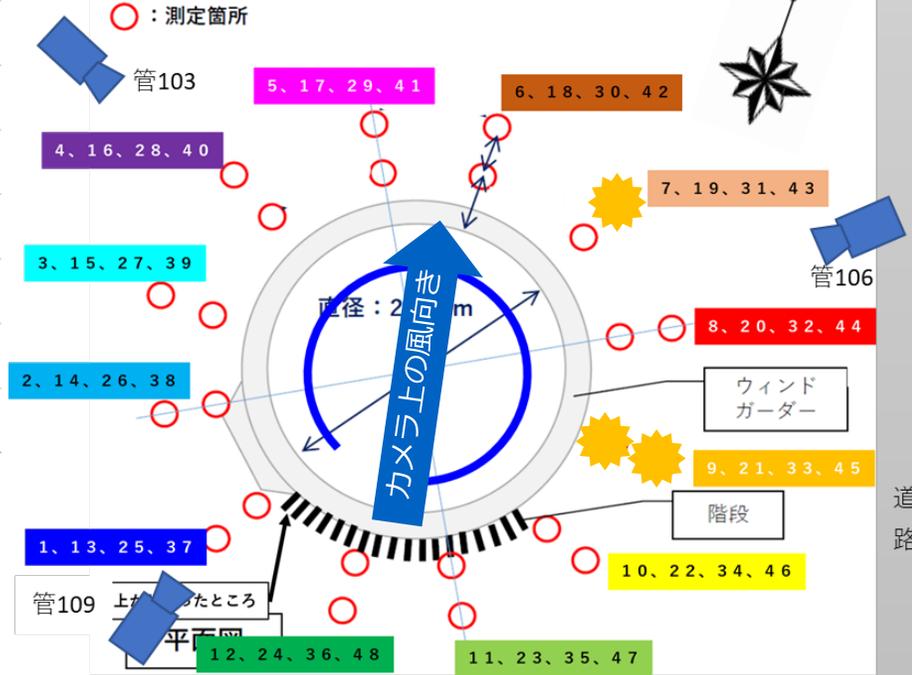
フローティングルーフタンク 本撮影 1日目 ガス検知器エラーログ

【見方】例：position33
33番のガス検知器が、13:05頃から測定終了（14:00）までポンプエラー発生により測定できていないことを示す。

下段のPosition33（13:05）、43（11:53）、45（12:08）でポンプエラーによりデータ欠損が発生。風向きからタンク上部からの可燃性蒸気の回り込みは考えにくく、全体の傾向把握には問題なかったと考えられる。

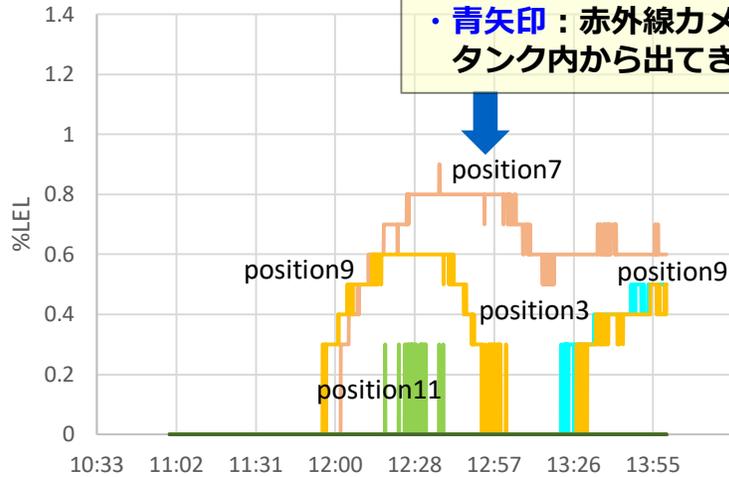
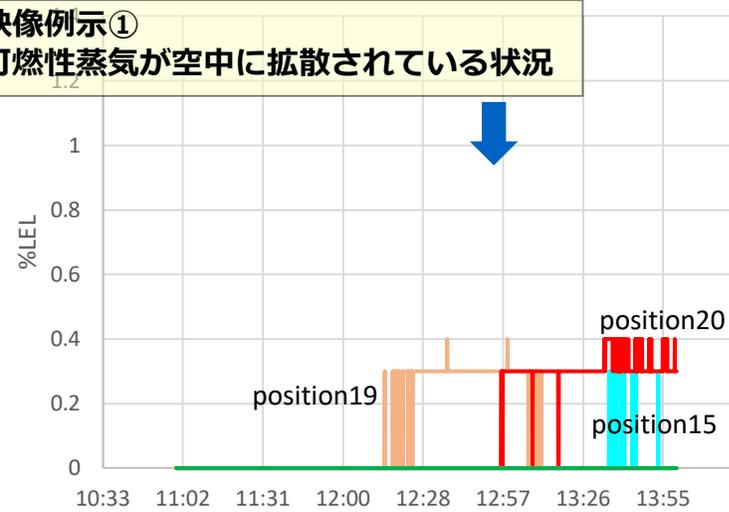
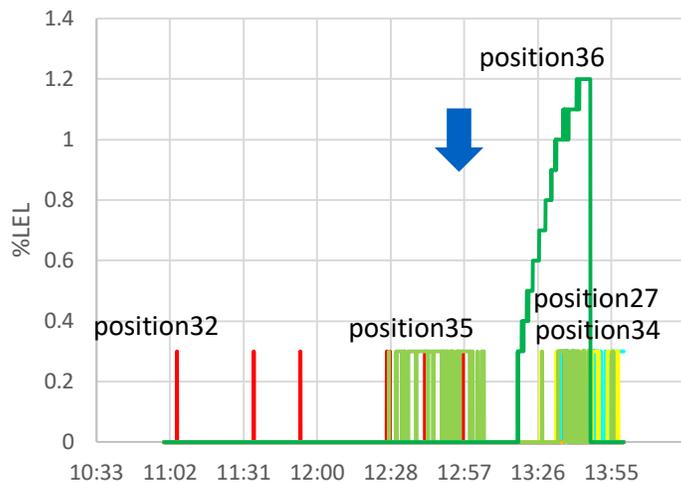
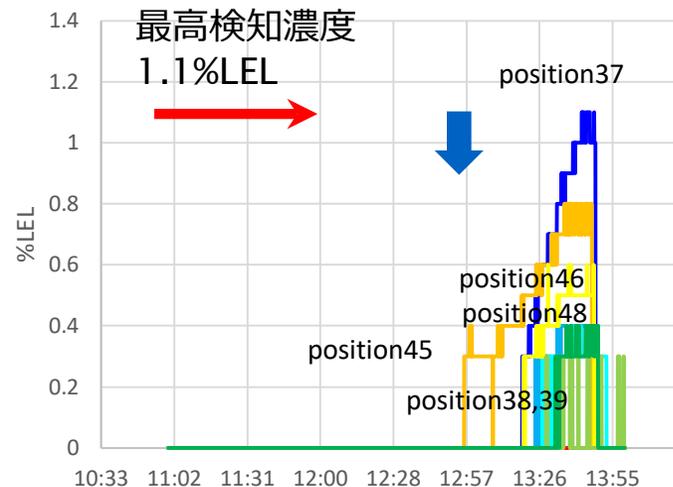
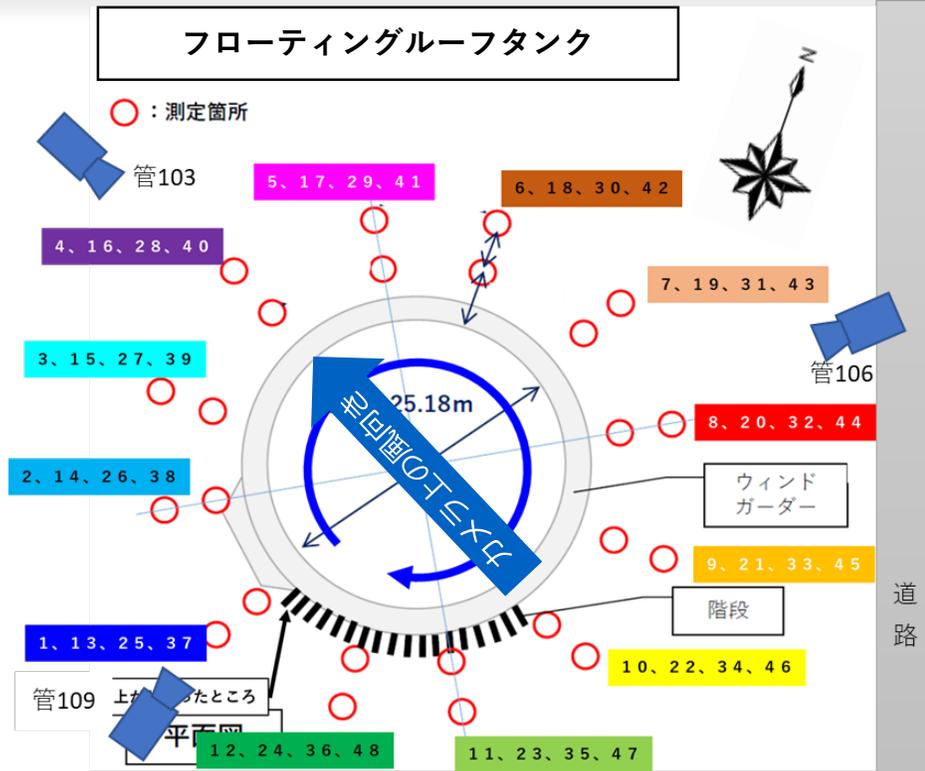
フローティングルーフタンク 本測定2日目 ガス検知器濃度データ

撮影期間を通じ、風の方角は概ね一定方向から吹いており、この風にあおられる形で、タンク内のごく薄い可燃性蒸気が風下方向（Position7）に流れて行く様子が観察され、それを裏付ける形でのガス検知器のデータとなった。
Position9,11, 20, 36, 37は風上の設備からの可燃性蒸気の拡散を捉えたものと考えられる。

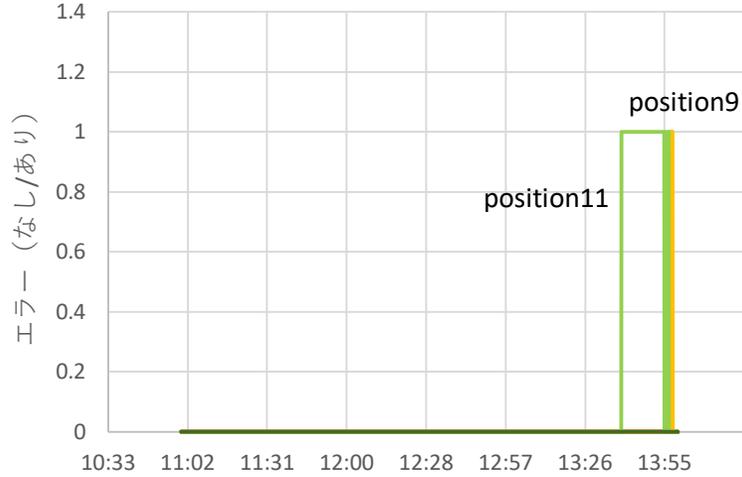
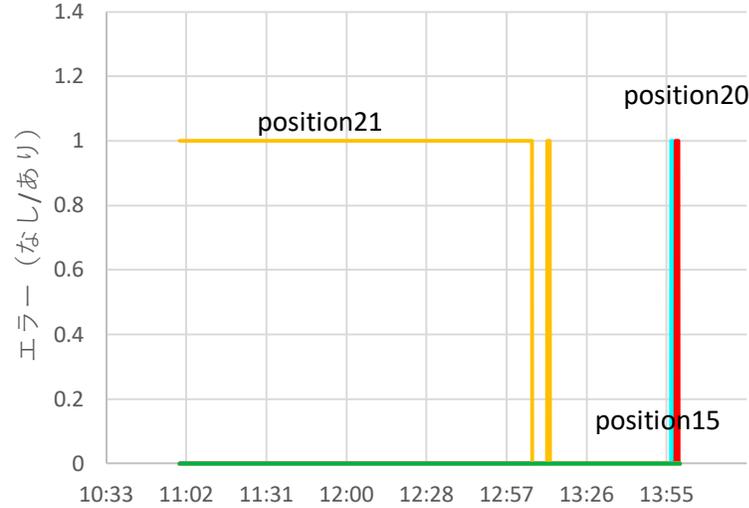
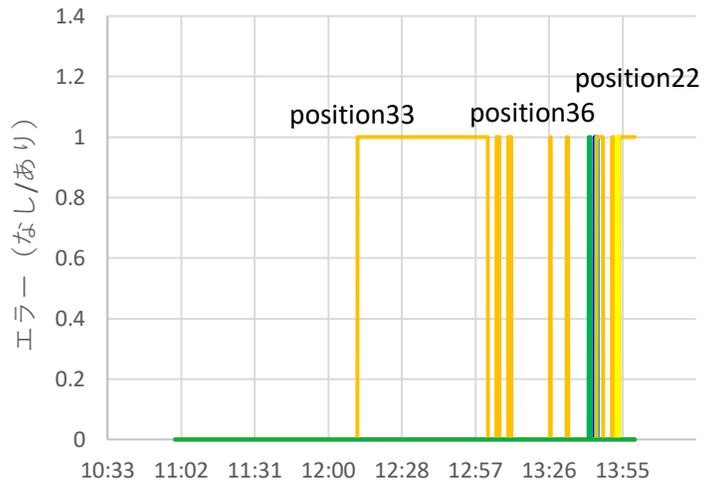
フローティンググループタンク 本撮影 2日目 ガス検知器エラーログ

Position21で13:06まで、Position46で13:05までのデータ欠損有るが、風向きからタンク上部からの可燃性蒸気の回り込みは考えにくく、傾向把握には問題なかったと考えられる。
また、その他のポンプエラーも発生後速やかに復旧されており、全体の傾向把握には問題なかったと考えられる。

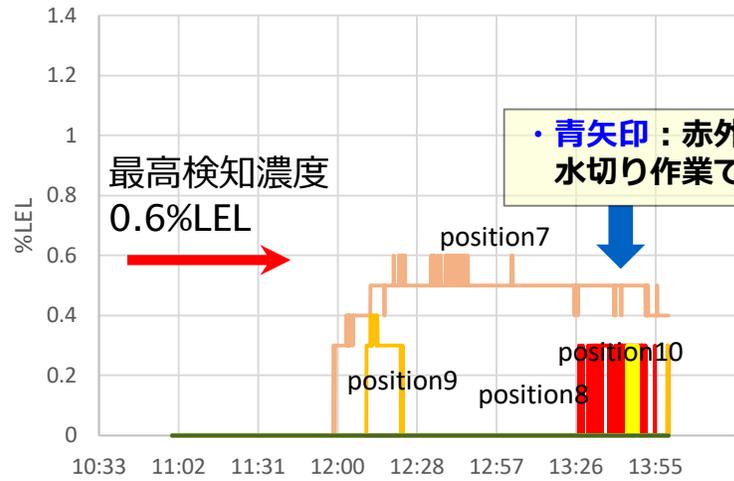
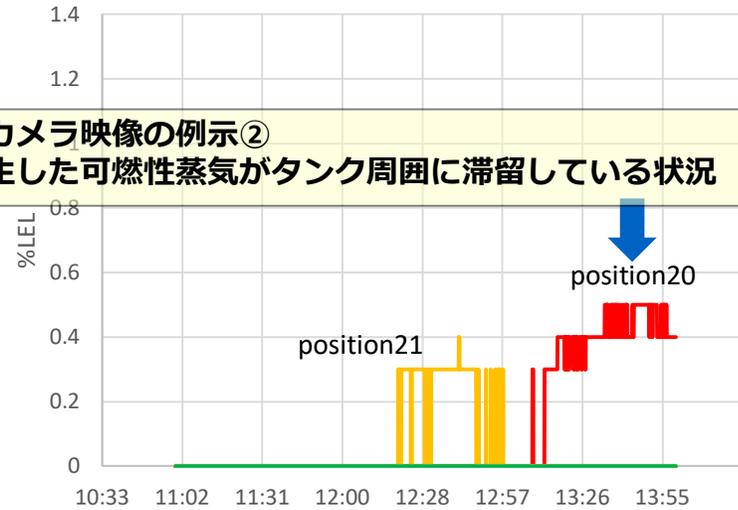
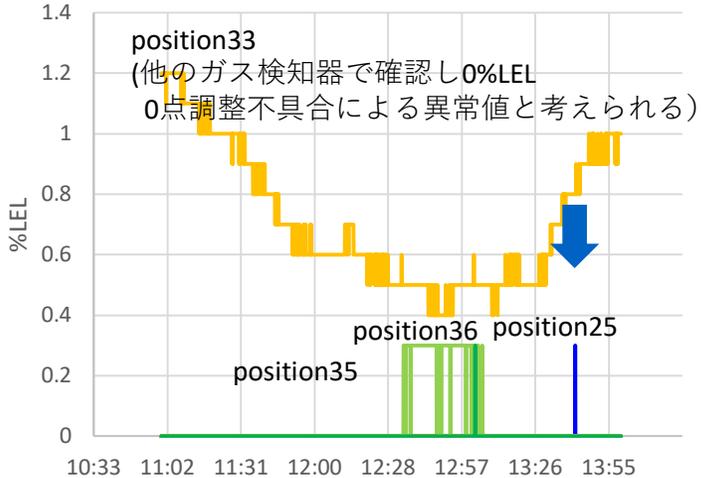
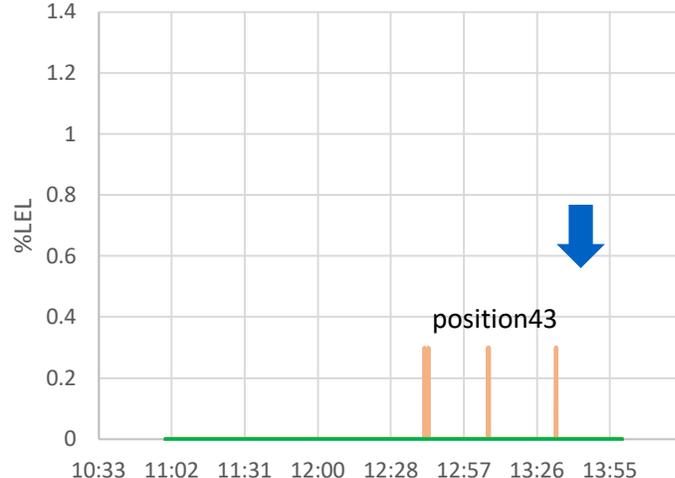
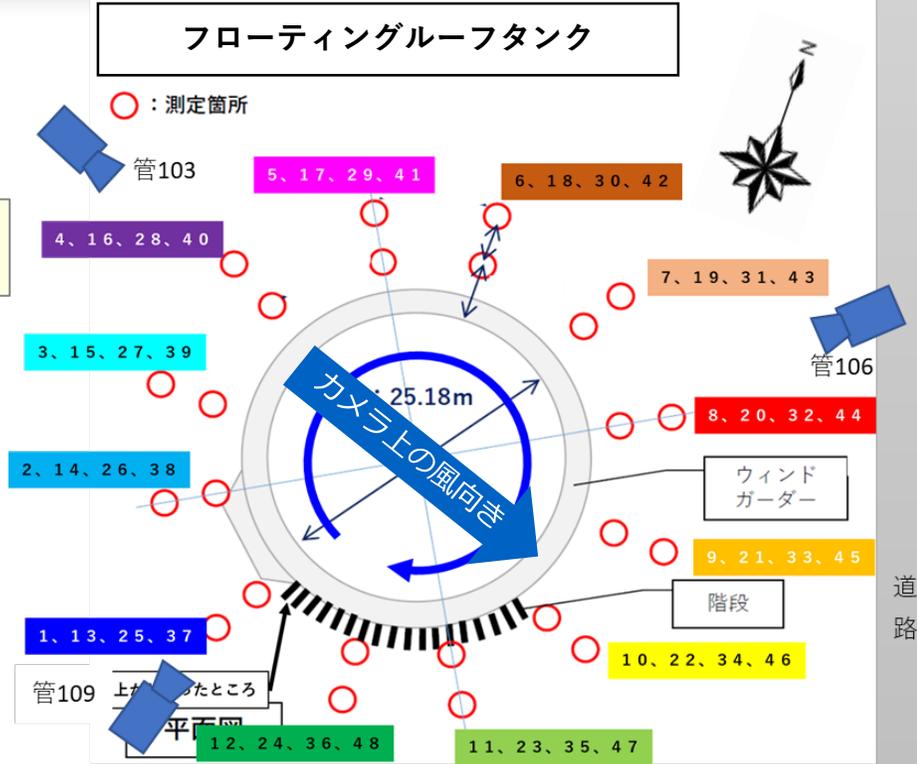
フローティングルーフタンク 本測定3日目 ガス検知器濃度データ

撮影期間を通じ、風の方角は概ね一定方向から吹いており、この風にあおられる形で、タンク内のごく薄い可燃性蒸気が風下方向 (Position7,9) に流れて行く様子が観察され、それを裏付ける形でのガス検知器のデータとなった。
13時以降の信号は隣接するタンクの水切り作業で発生した可燃性蒸気が風の回り込みの結果である事が、カメラで確認された。

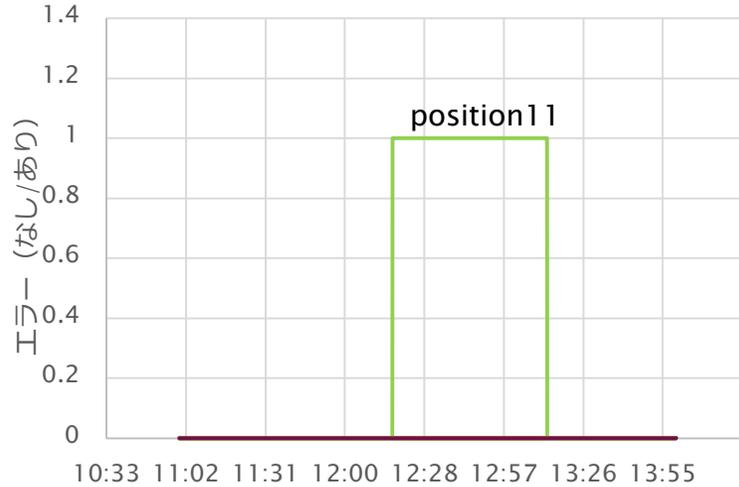
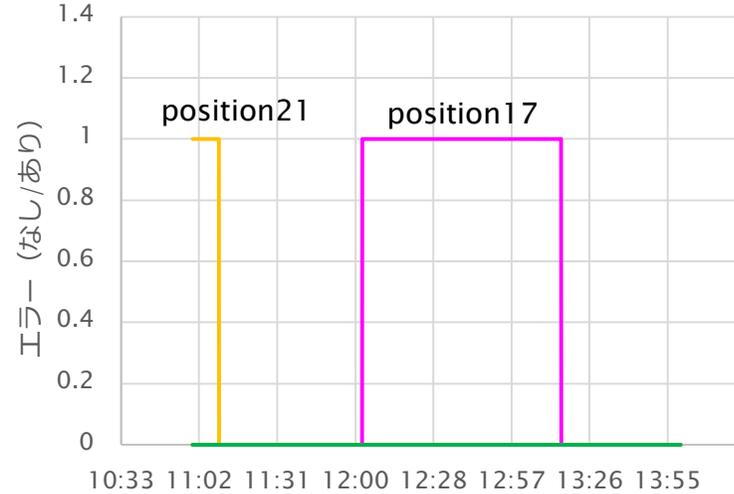
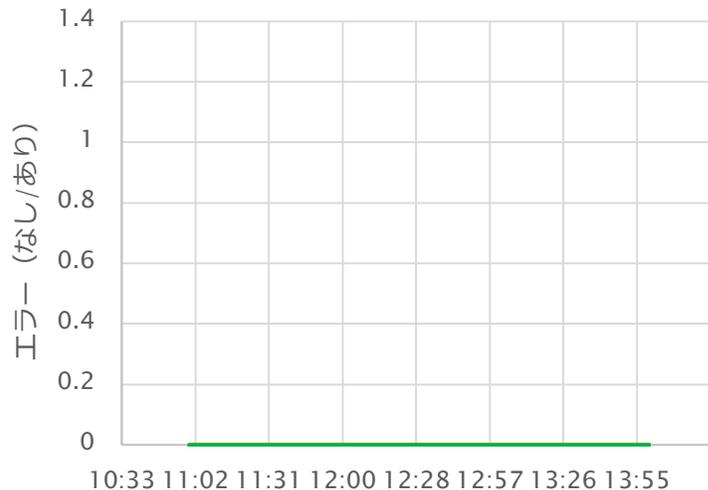
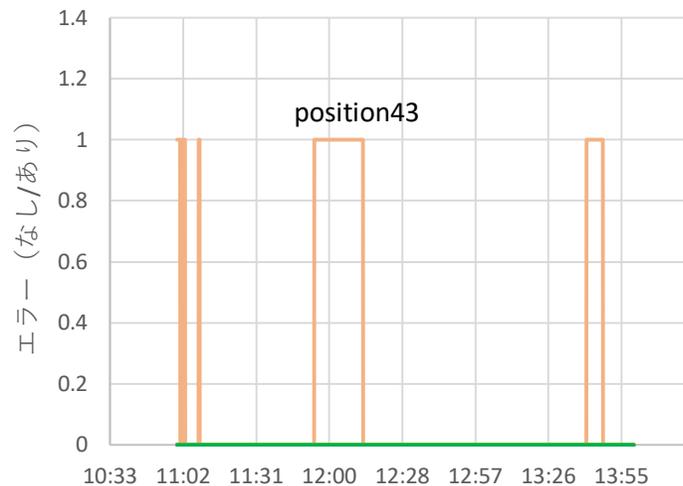
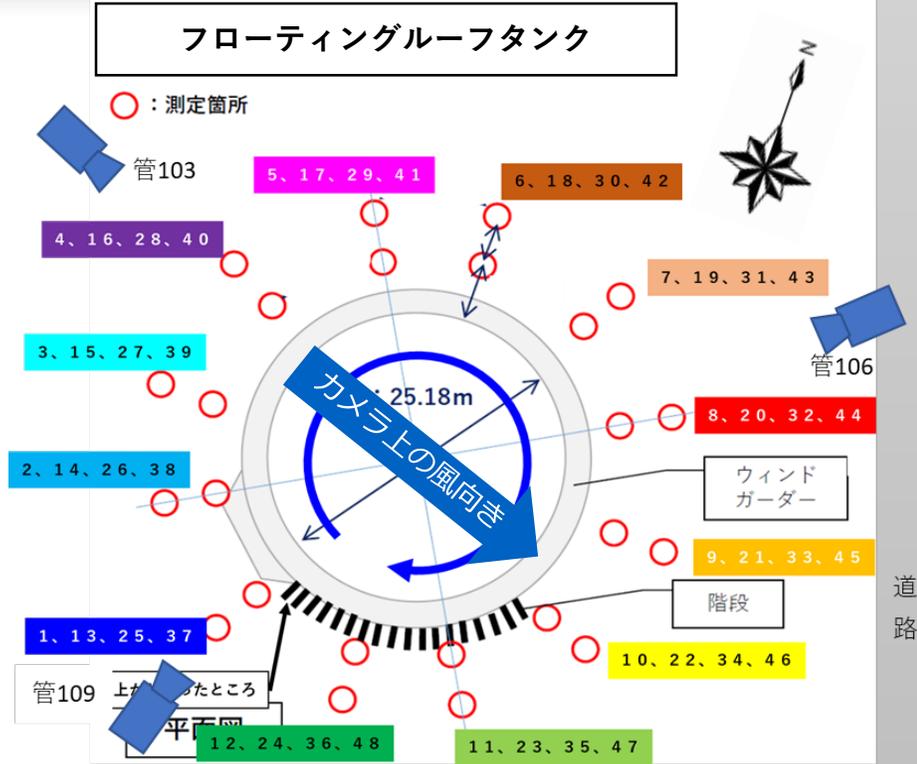
フローティンググループタンク 本撮影 3日目 ガス検知器エラーログ

Position11およびPosition17においてデータ欠損のある時間帯が存在する。前後の時間帯、周辺のセンサー共に濃度0であり、風向きの状況からもタンク上部からの可燃性蒸気の回り込みは考えにくく、傾向把握には問題なかったと考えられる。またそれ以外の、Position21、43のポンプエラーも発生後速やかに復旧されており、全体の傾向把握には問題なかったと考えられる。

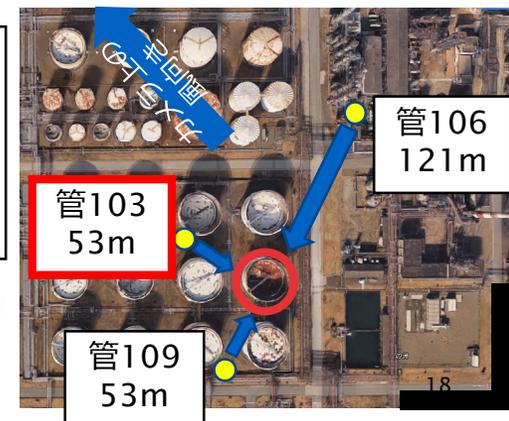
検知Position7,9,19,35

Position7（左奥死角）の方へ風が吹いていることが認められる。

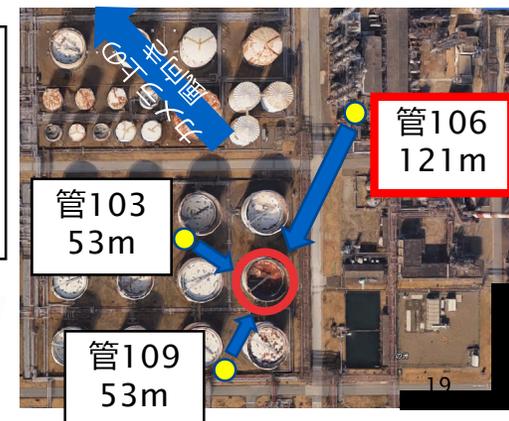
検知Position7,9,19,35

風にあおられてPosition7,9付近に可燃性蒸気がタンクから出て来ている様子が映像として捉えられている。

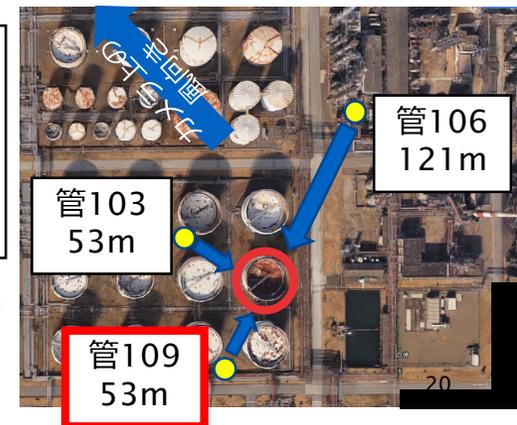
検知Position7,9,19,35

緩やかに風が吹いており、タンク上部で可燃性蒸気が動いている様子が認められる。

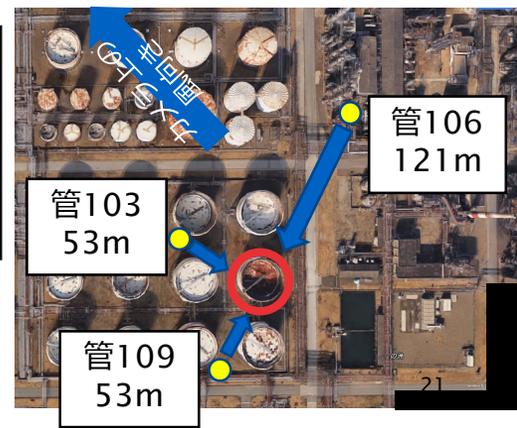
検知Position7,9,19,35

風にあおられてPosition7,9付近に可燃性蒸気がタンクから出て来ている様子が映像として捉えられている。

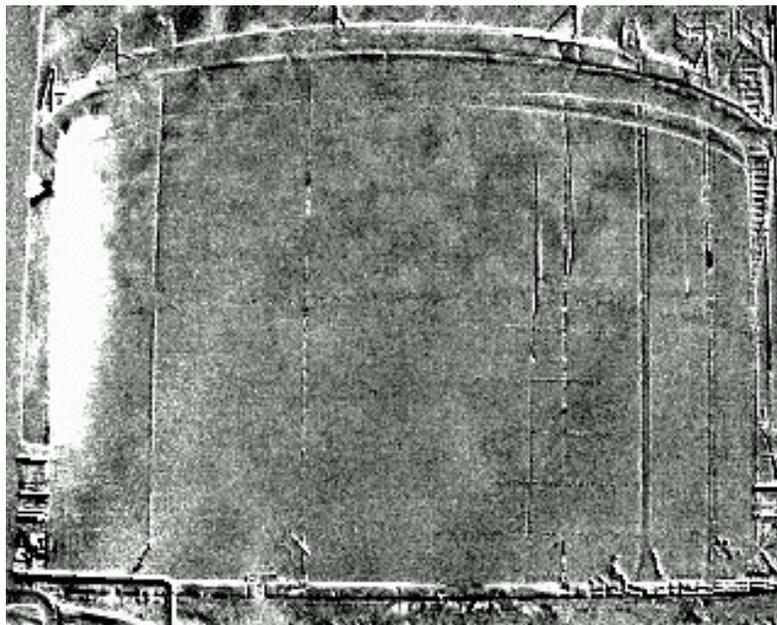
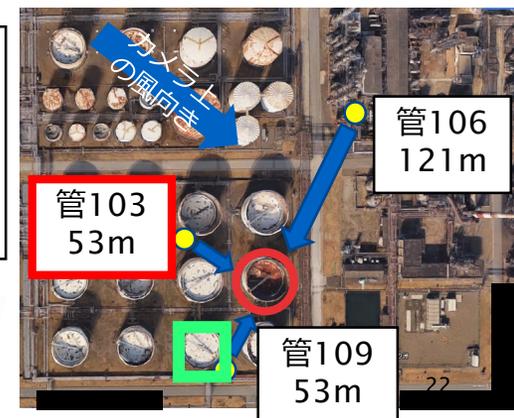
検知Position7,8,20,25

隣接タンク（緑□）の水切り作業で発生した可燃性蒸気がタンク周りでの風の回り込みを受けて拡散している様子が認められた。

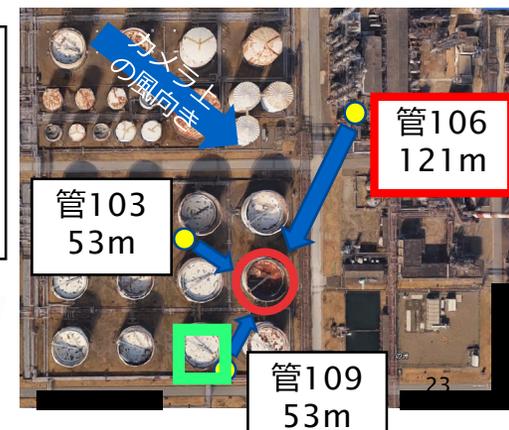
検知Position7,8,20,25

隣接タンク（緑□）の水切り作業で発生した可燃性蒸気がタンク周りでの風の回り込みを受けて拡散している様子を、自動認識できるレベルの可燃性蒸気（メタン換算：最大8.5%LEL・m）として撮影する事が出来た。

尚、ガソリンは主成分をn-ヘプタンとして換算するとメタンの約1.5-1.7倍程度見やすい事から、濃度厚み積は約5.3%LEL・mと推定される。

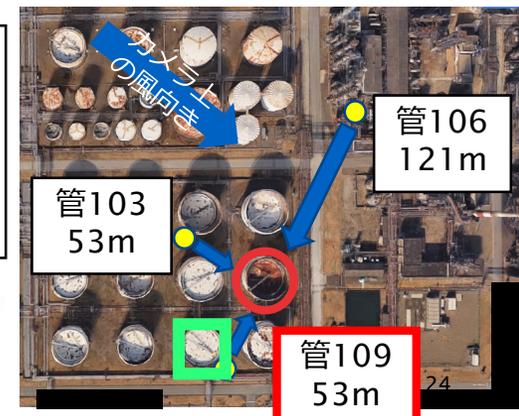
検知Position7,8,20,25

隣接タンク（緑□）の水切り作業で発生した可燃性蒸気がタンク周りでの風の回り込みを受けて拡散している様子を可視化する事が出来た。

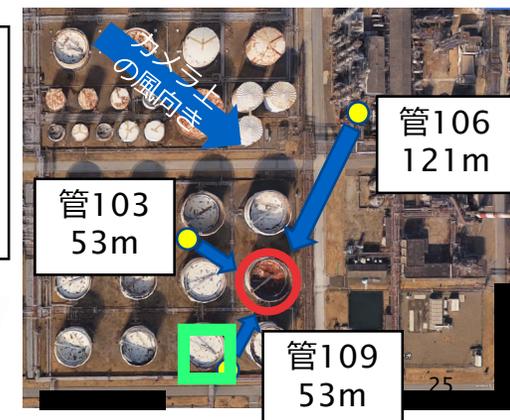
検知Position7,8,20,25

隣接タンク（緑□）の水切り作業で発生した可燃性蒸気がタンク周りでの風の回り込みを受けて拡散している様子を、自動認識できるレベルの可燃性蒸気（メタン換算：最大8.5%LEL・m）として撮影する事が出来た。

尚、ガソリンは主成分をn-ヘプタンとして換算するとメタンの約1.5-1.7倍程度見やすい事から、濃度厚み積は約5.3%LEL・mと推定される。

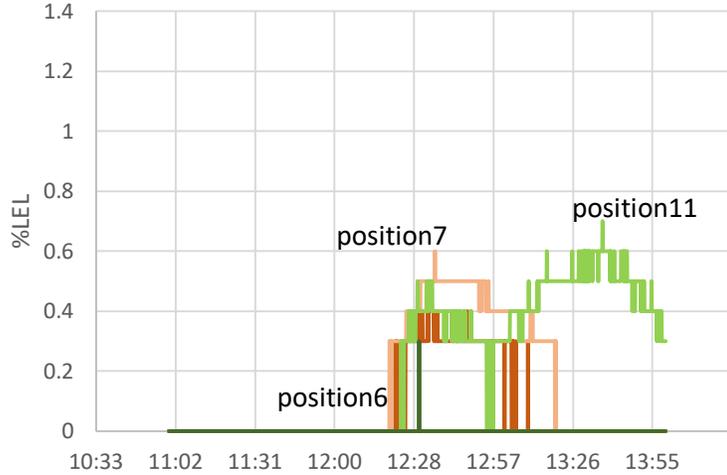
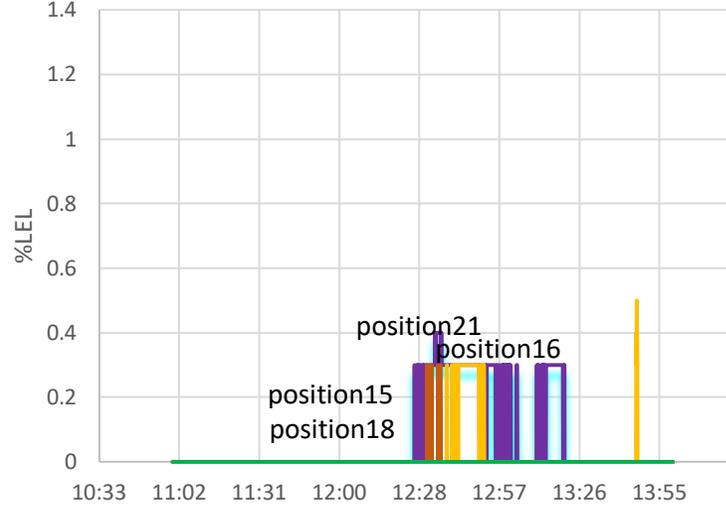
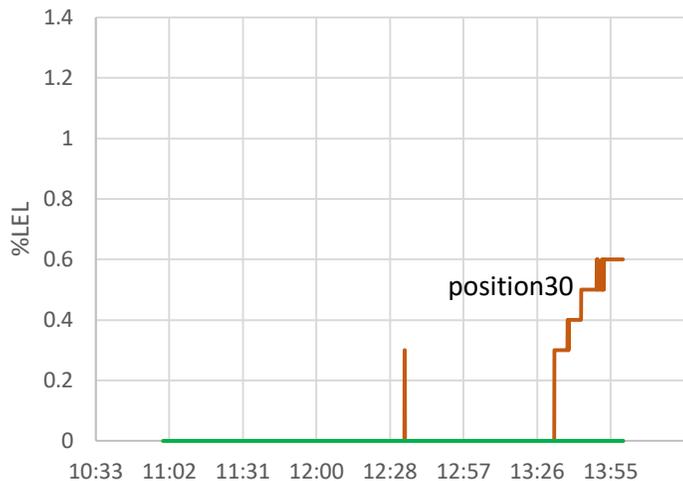
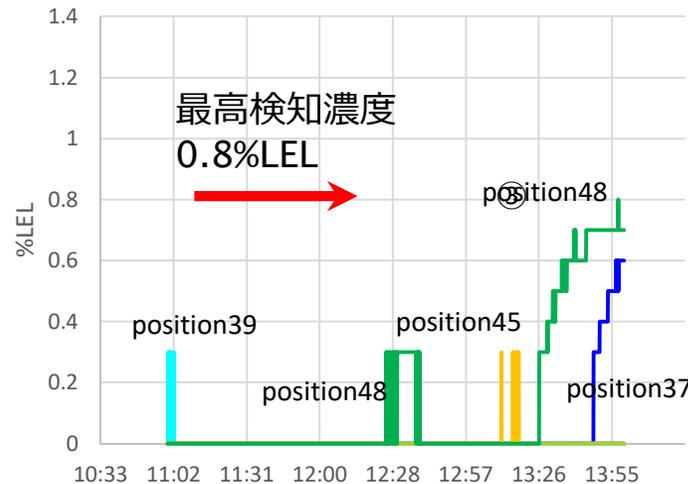
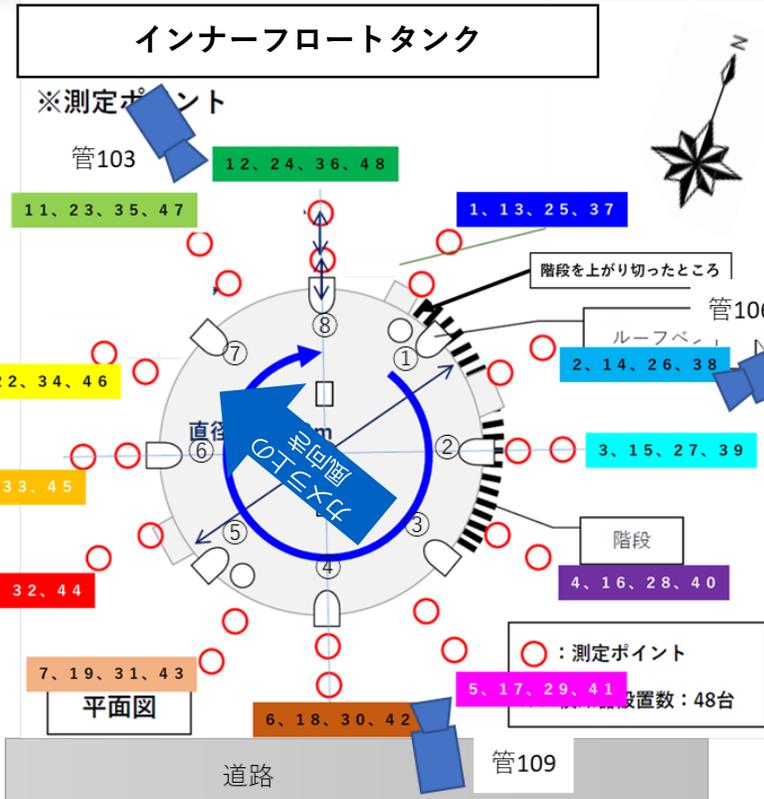
インナーフロートタンク 本撮影 1日目 ガス検知器データ 濃度

撮影期間を通じ、風の方角は概ね一定方向から吹いており、この風にあおられる形で、ルーフベントから可燃性蒸気が出てくる様子がカメラ観察された。
(風上側ではルーフベント④、風下側では⑧)
それに呼応する形で、Position6,7,11が反応しており、流れが、中段、下段遠位に流れていき、ガス検知器が反応していると考えられる。

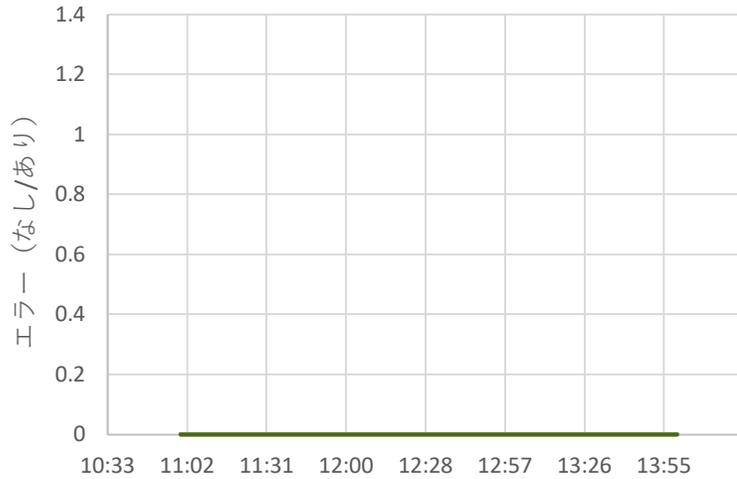
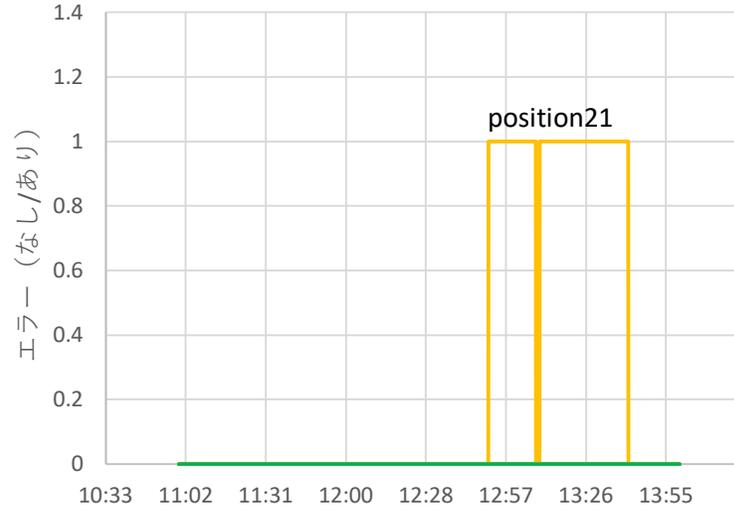
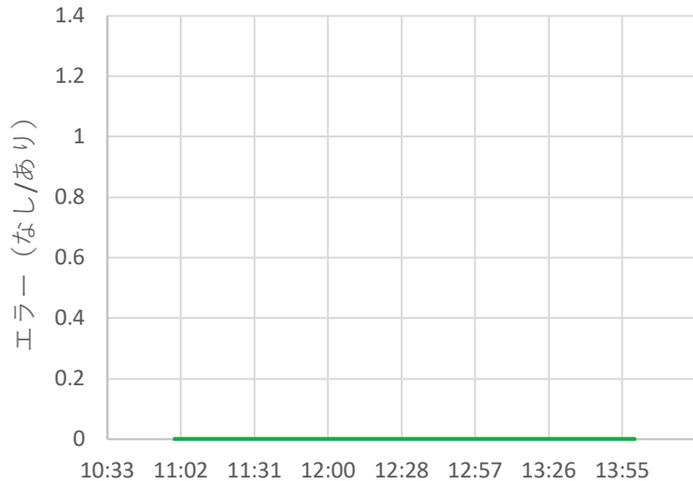
インナーフロートタンク 本撮影 1日目 ガス検知器エラーログ

下段のポンプエラーはエラー発生時に リセット対応しているため、データ欠損区間はあるものの濃度推移把握は出来ている。
position21は、12:51にポンプエラーでポンプ停止の為、濃度データが13:41に復旧するまで、データ欠損しているが、ポンプエラー直前の12:50に濃度が0.3→0に変化しており、かつ13:08の一時復旧時も濃度0である事、0.5のスパイクが復旧後の13:46であることから、濃度推移の傾向は把握できていると考える。

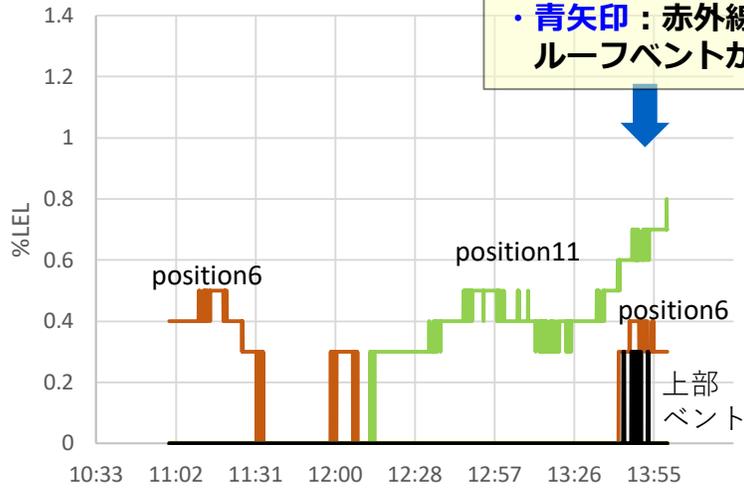
10/7 上段

・青矢印：赤外線カメラ映像の例示③
ルーフベントから出てきた可燃性蒸気が空中に拡散されている状況

撮影期間を通じ、風の方角は概ね一定方向から吹いており、この風にあおられる形で、ルーフベントから可燃性蒸気が出てくる様子がカメラ観察された。
(風上側ではルーフベント④、風下側では⑧)
それに呼応する形で、Position6,11が反応しており、流れが、中段、下段遠位に流れていき、ガス検知器が反応していると考えられる。
Position41は風向き的に別設備からの回り込みと考えられる。

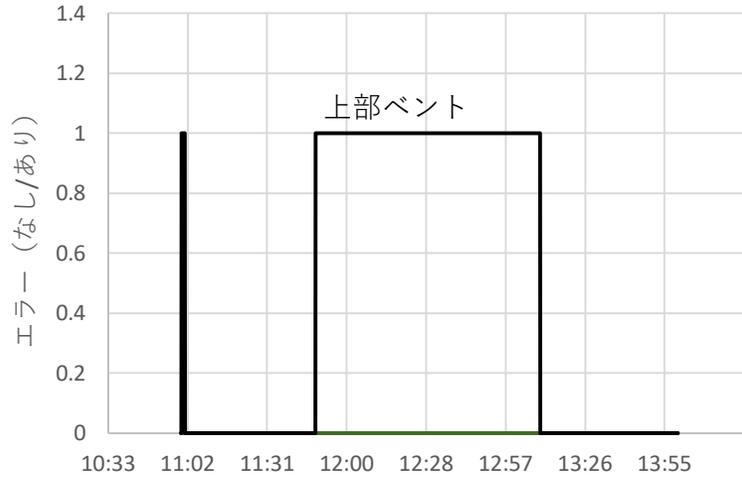
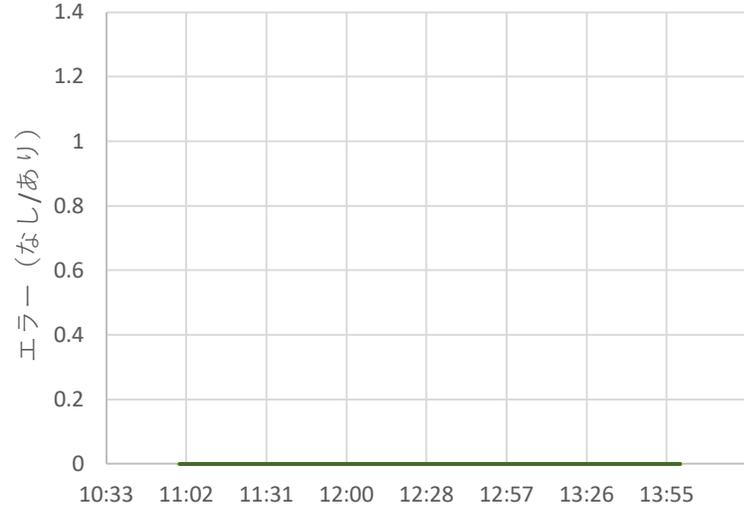
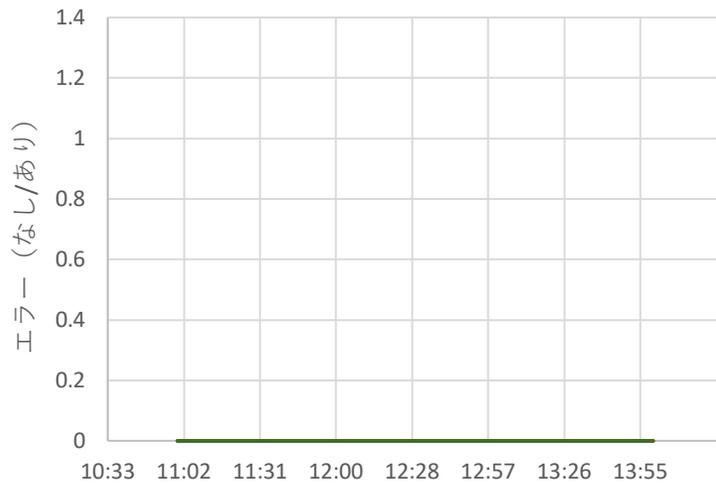
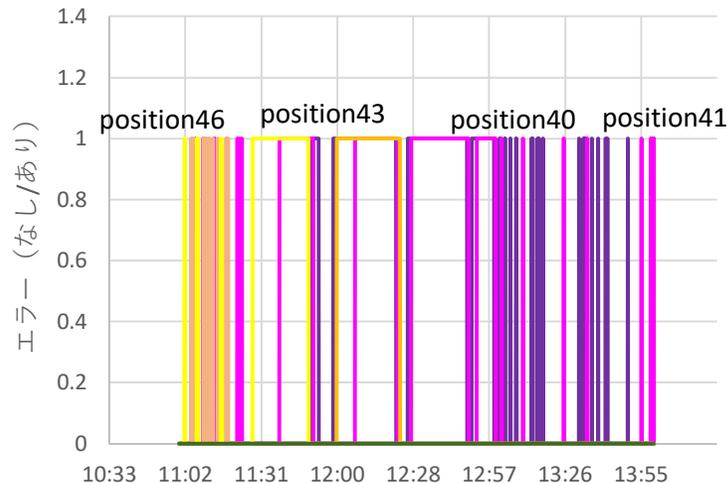
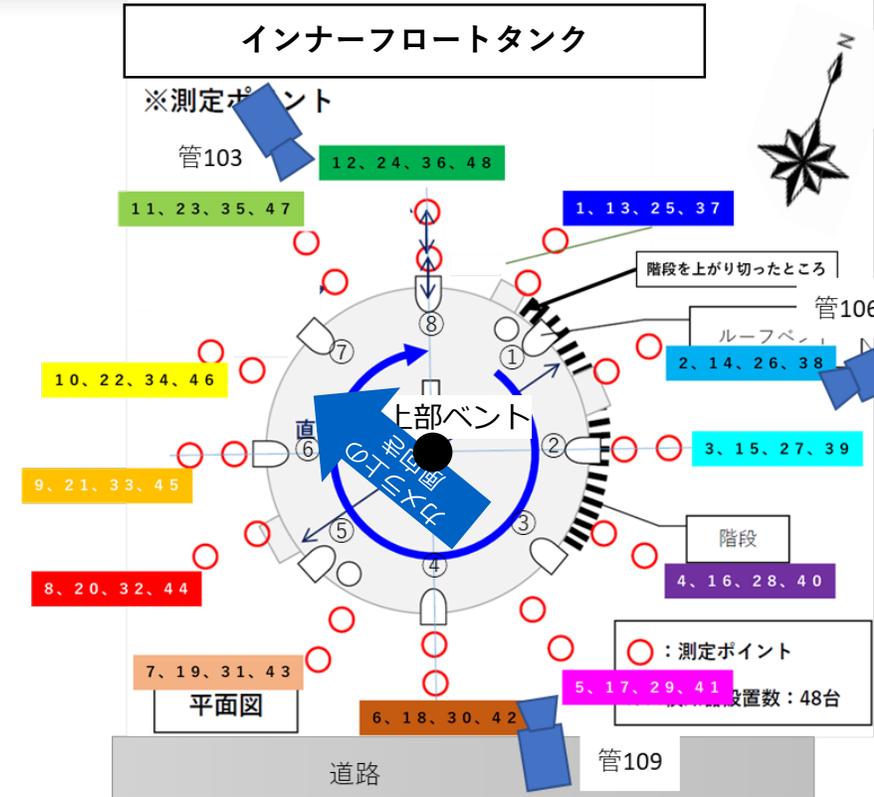
下段のポンプエラーはエラー発生時に リセット対応しているため、データ欠損区間はあるものの濃度推移把握は出来ている。
 上部ベントは、11:48にポンプエラーでポンプ停止の為、濃度データが13:10にリセットされるまで保持されていたが、カメラ映像や、上段の他のセンサーの状態からも濃度0状態であったと推定される。

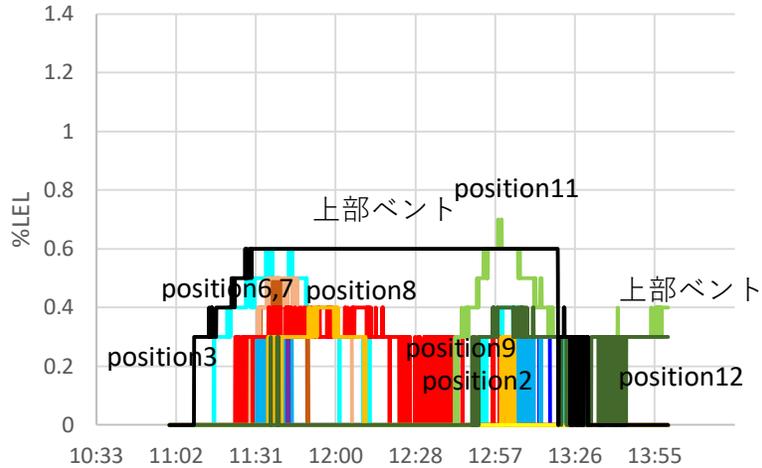
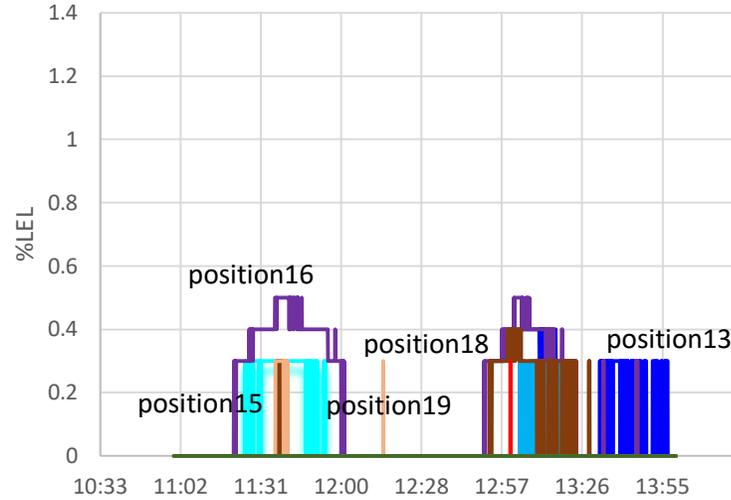
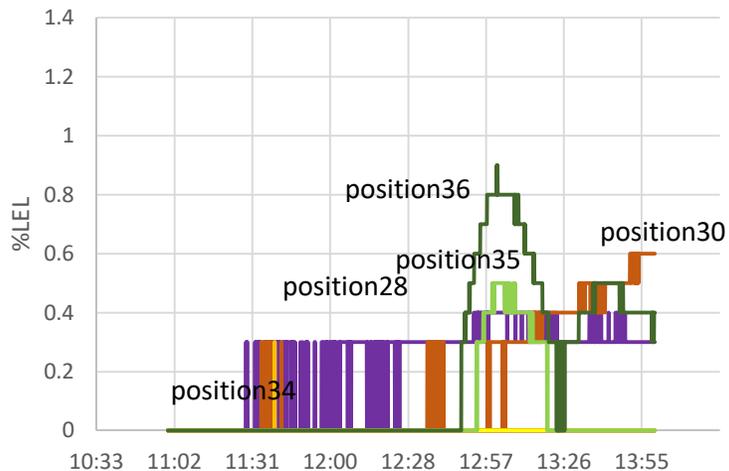
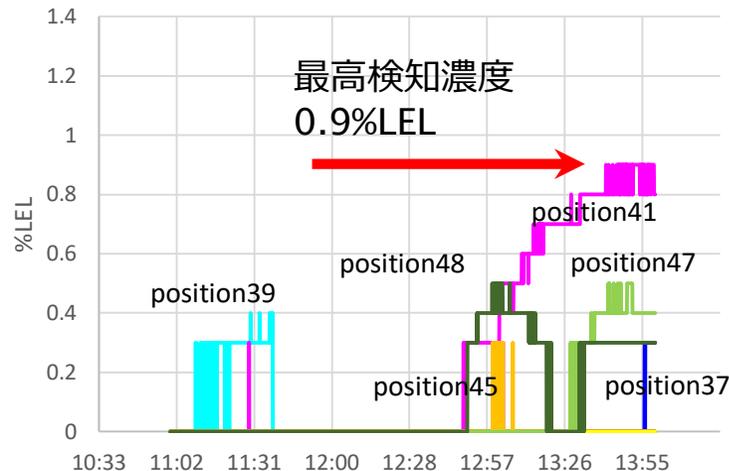
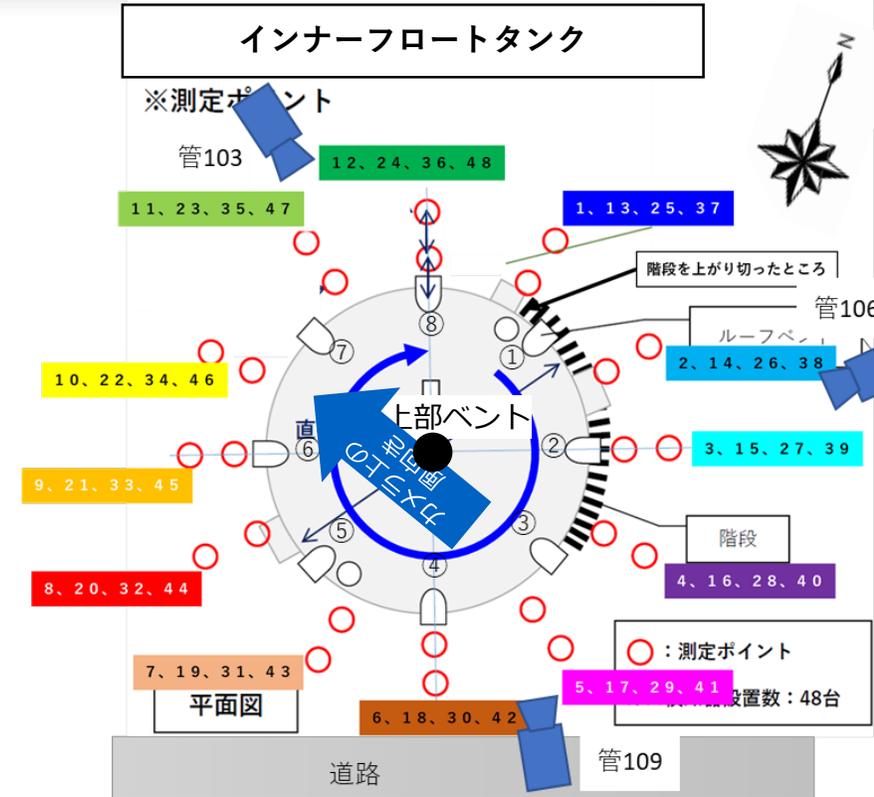
撮影期間を通じ、風の方角は概ね一定方向から吹いており、この風にあおられる形で、ルーフベントから可燃性蒸気が出てくる様子がカメラ観察された。
 (風上側ではルーフベント②③、風下側では⑥⑧) それに呼応する形で、Position6,7,11,12が反応しており、流れが、中段、下段遠位に流れていき、ガス検知器が反応していると考えられる。
 Position41などは風向き的に別設備からの回り込みと考えられる。
