総務省消防庁殿

屋外貯蔵タンク周囲における可燃性蒸気滞留状況に関する調査分析業務 報告書

2021/11/18

コニカミノルタ株式会社 画像IoTソリューション事業部

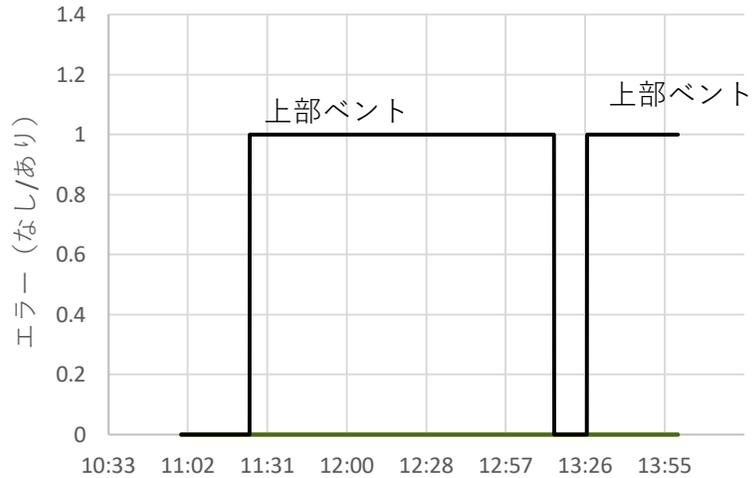
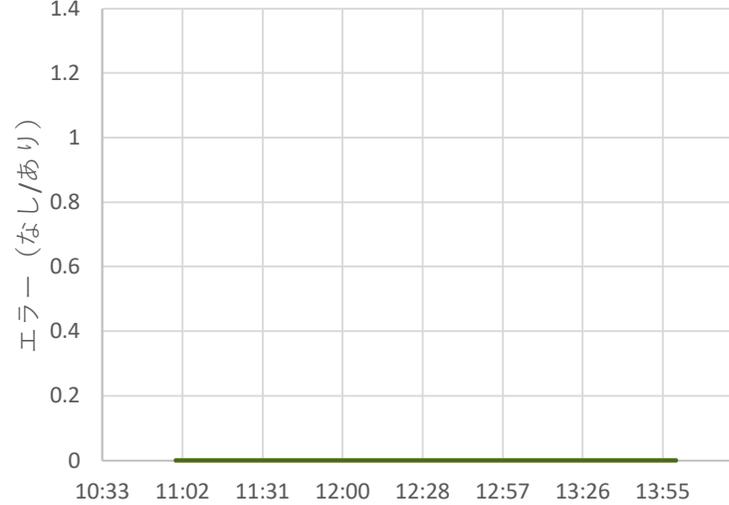
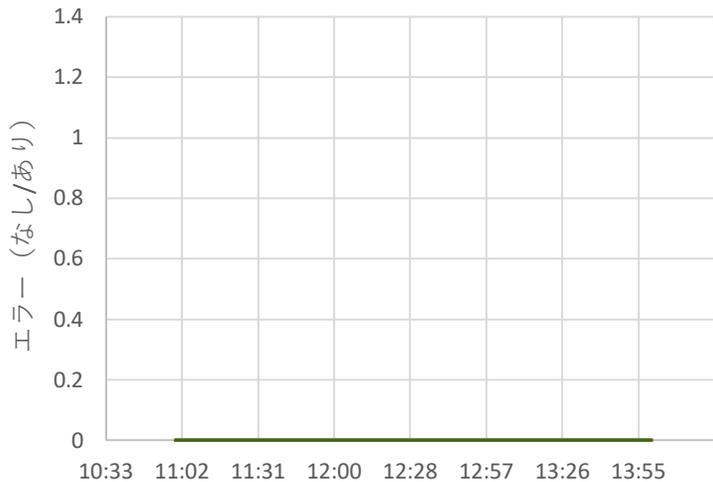
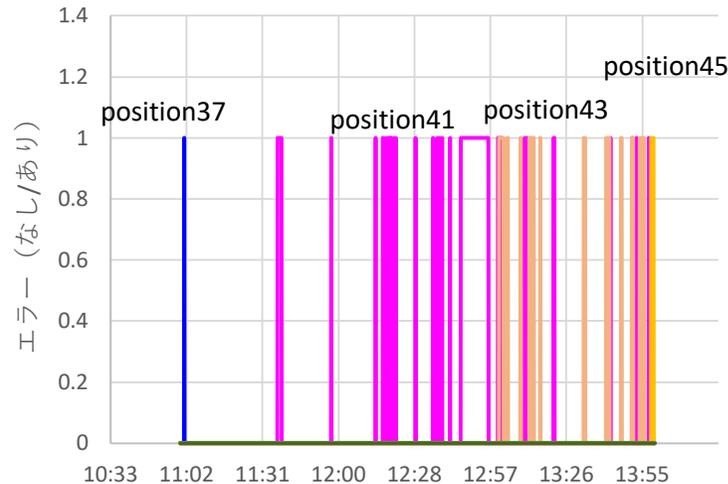
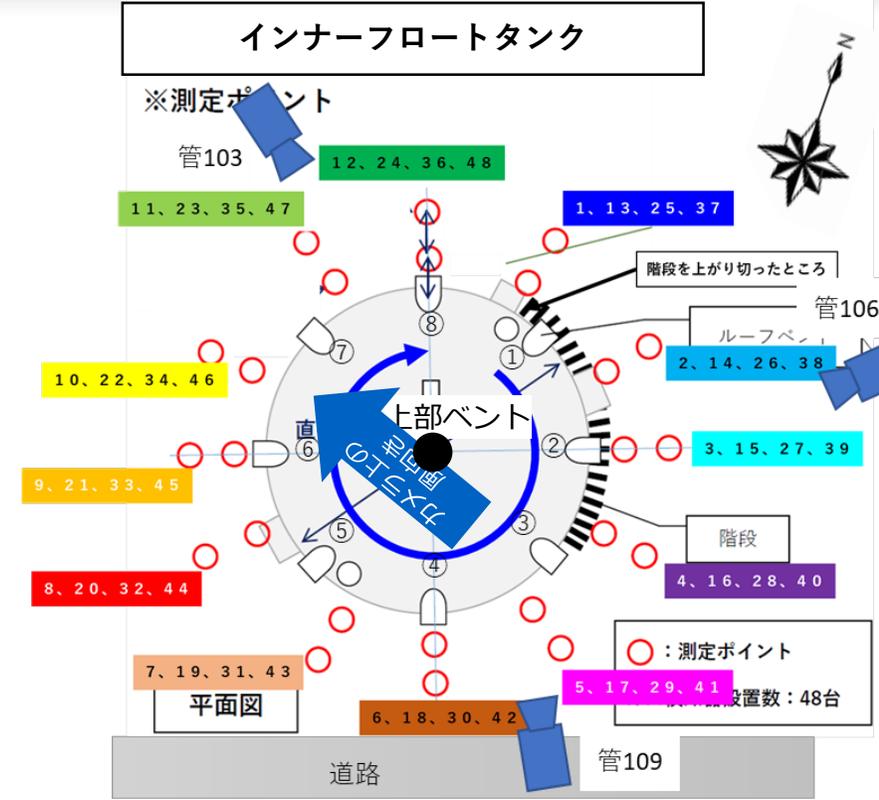
下段のポンプエラーはエラー発生後速やかにリセットされているため、ガス濃度の値への影響は実質発生していない。
上部ベントは、11:24にポンプエラーでポンプ停止の為、濃度データが13:15にリセットされるまで保持されていた。

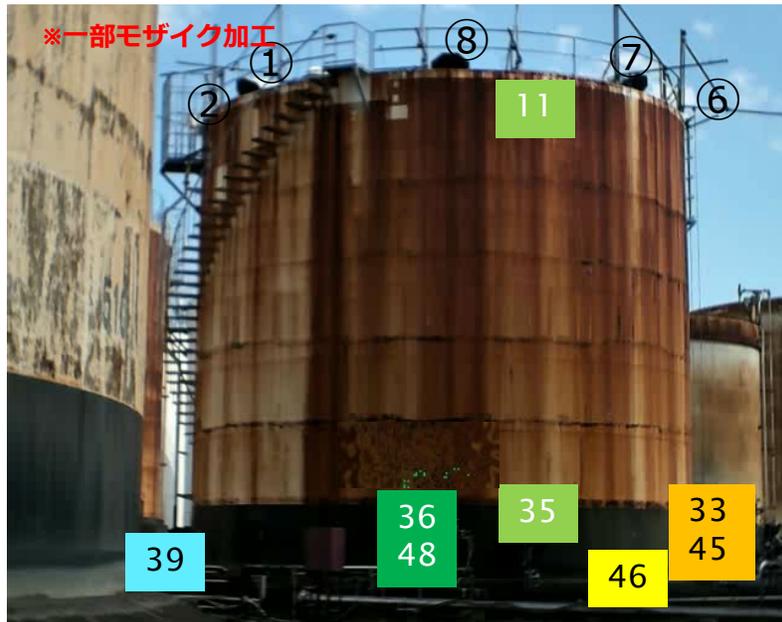
可視ガス雲画像

Position11のガス検知器が可燃性蒸気を検出。風上のルーフベント⑧から可燃性蒸気が流れ出している様子が確認できる。

下段のPosition48のガス検知器に反応有るが、カメラでは信号が捉えられていない。

(動画開始4秒にルーフベント⑧から右斜め上に吹き出す様な動き)

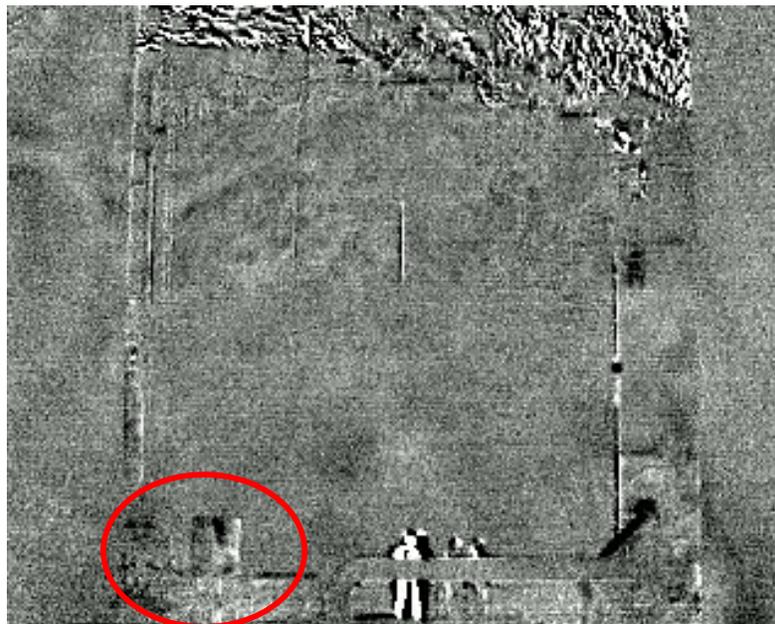
高感度中間画像

Position40より更に遠位の消火設備の表面など広い範囲に可燃性蒸気の動きが認められ、測定対象タンク以外の設備からの可燃性蒸気と考えられる。同時刻では複数のタンク下段に設置したガス検知器（Position41,43など）が、可燃性蒸気を検知している。

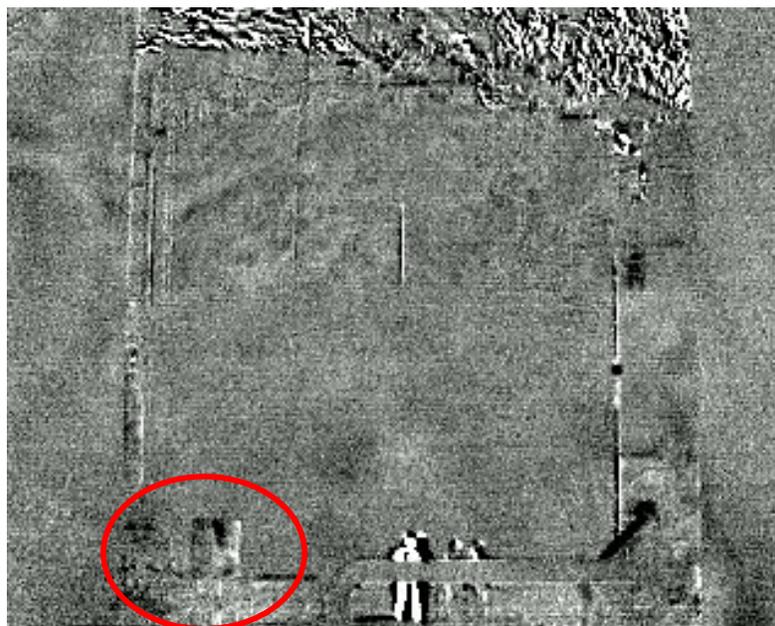
管106

管106においてPosition40より更に遠位の消火設備の表面など広い範囲に可燃性蒸気の動きが認められ、（動画開始直後から最後まで）測定対象タンク以外の設備からの可燃性蒸気と考えられる。
同時刻、複数のタンク下段に設置したガス検知器が、可燃性蒸気を検知している。これはこの影響を受けている物と考える。（管103のPosition48など）

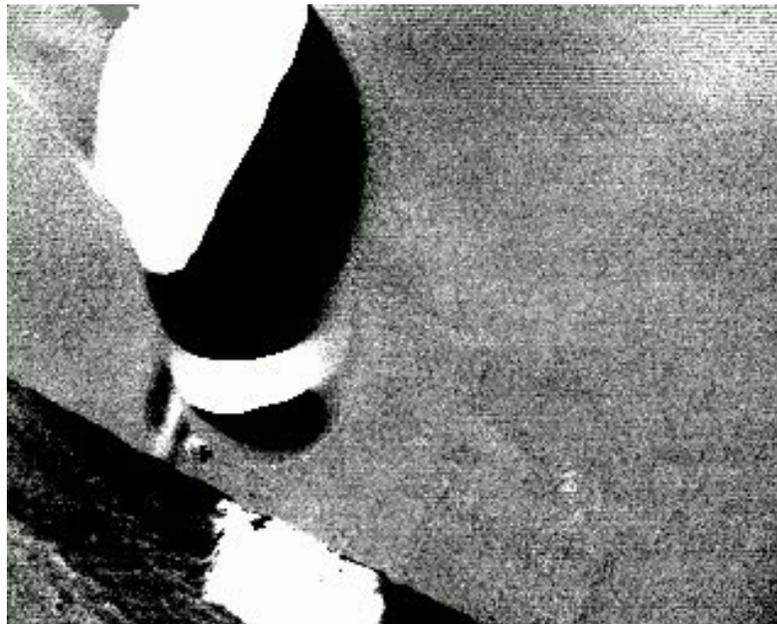
高感度中間画像

溜枳内を直接覗き込むようなアングルで撮影したが、可燃性蒸気とみられる信号は得られなかった。
(カメラ映像は日照による熱気の揺らぎと考えられる。)
