製造所等の定期点検に関する指導指針の整備について

## 屋外タンク貯蔵所（浮き屋根式）点検表

浮き屋根式屋外タンク貯蔵所の保安対策の徹底について（通知）

東日本大震災を踏まえた危険物施設の地震・津波対策の推進について

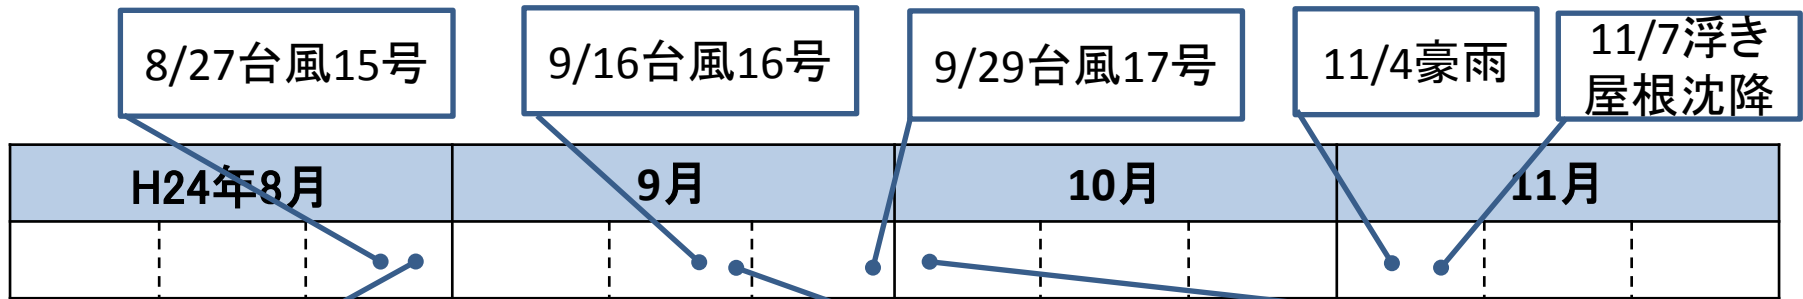
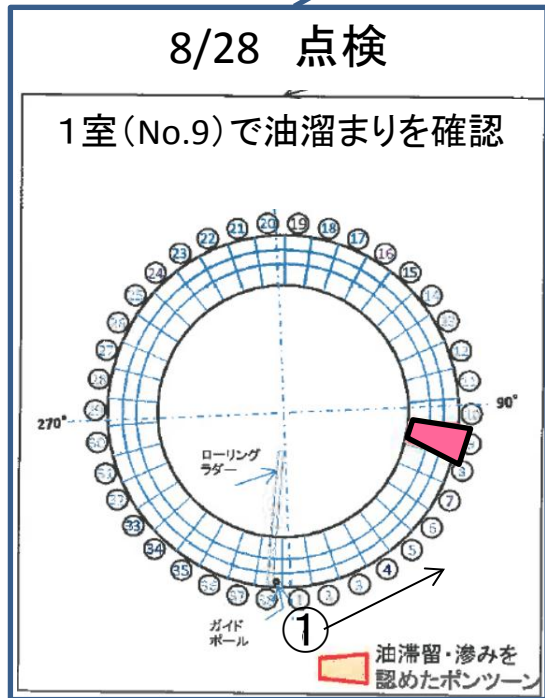
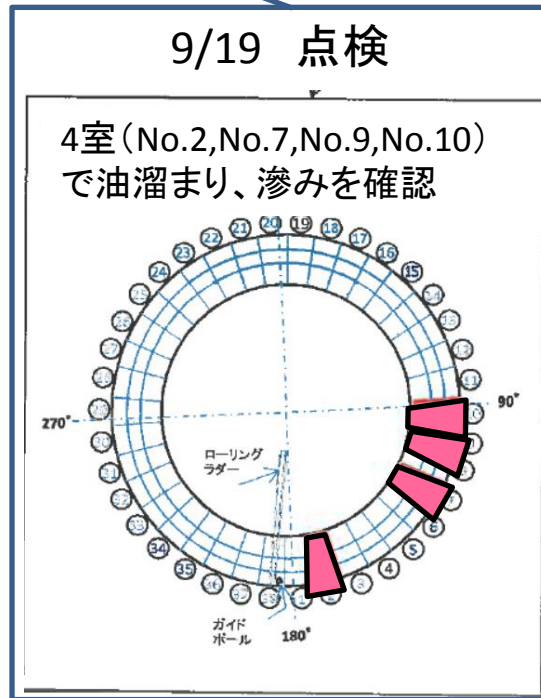
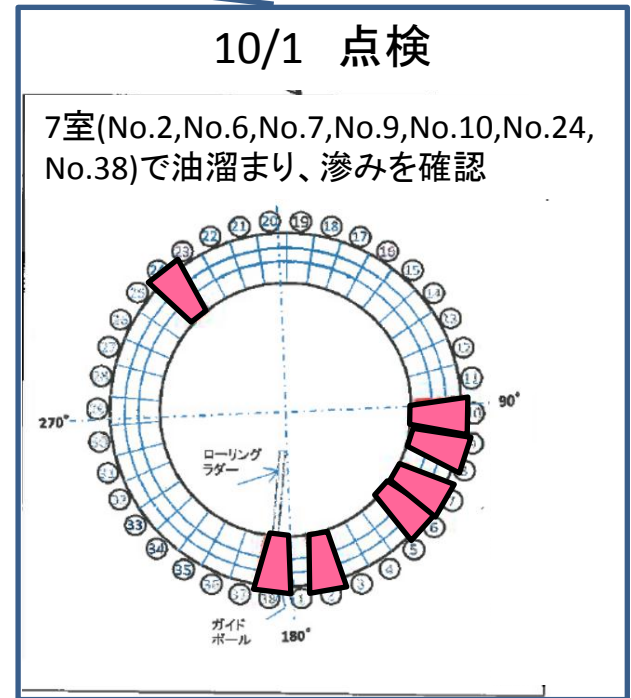
(1)台風(平成24年8月27日、9月16日、9月29日)による強風(※3)の影響(風圧)で、浮き屋根のポンツーン下板(※4)に、小さな疲労き裂が発生・増加(※5)、当該き裂部から、ゆっくりとポンツーン内に油が浸入し、浮力損失により浮き屋根が傾斜(平成24年8月28日の1室滞油確認の後、9月19日で4室、10月1日で7室の滞油(参考1)があり、沈降までの間は未補修)

※5 発災当時は、許可容量の約50%で供用しており、浮き屋根の高さは中位であった。浮き屋根の高さが低くなると、風圧による浮き屋根の変形量が大きくなり、浮き屋根の高さが中位として風力(72.6m/s)の応力解析を行うと、当該浮き屋根のポンツーン下板(弱点①)にかかる最大曲げ応力は、使用した材料の降伏応力を超えるという結果が得られている。また、同様の条件で解析を行うと、ポンツーン下板に発生する圧縮応力により、下板が座屈し、断続溶接部(弱点②)の剥離に発展するという結果が得られている。

※浮き屋根沈降 (11/7) まで、ポンツーン内の油溜まり・滲みについての補修は未実施

○強風等を受けた場合は点検を行い、浮き屋根に損傷を発見したときは、応急措置を行った後、早期に補修する必要がある。

○ポンツーンが破損(連続2室又は連続3室など)した場合の浮き屋根の浮力と傾斜角の確認を行う。この場合において、過去の補修に伴う浮き屋根重量の増加を考慮する必要がある。

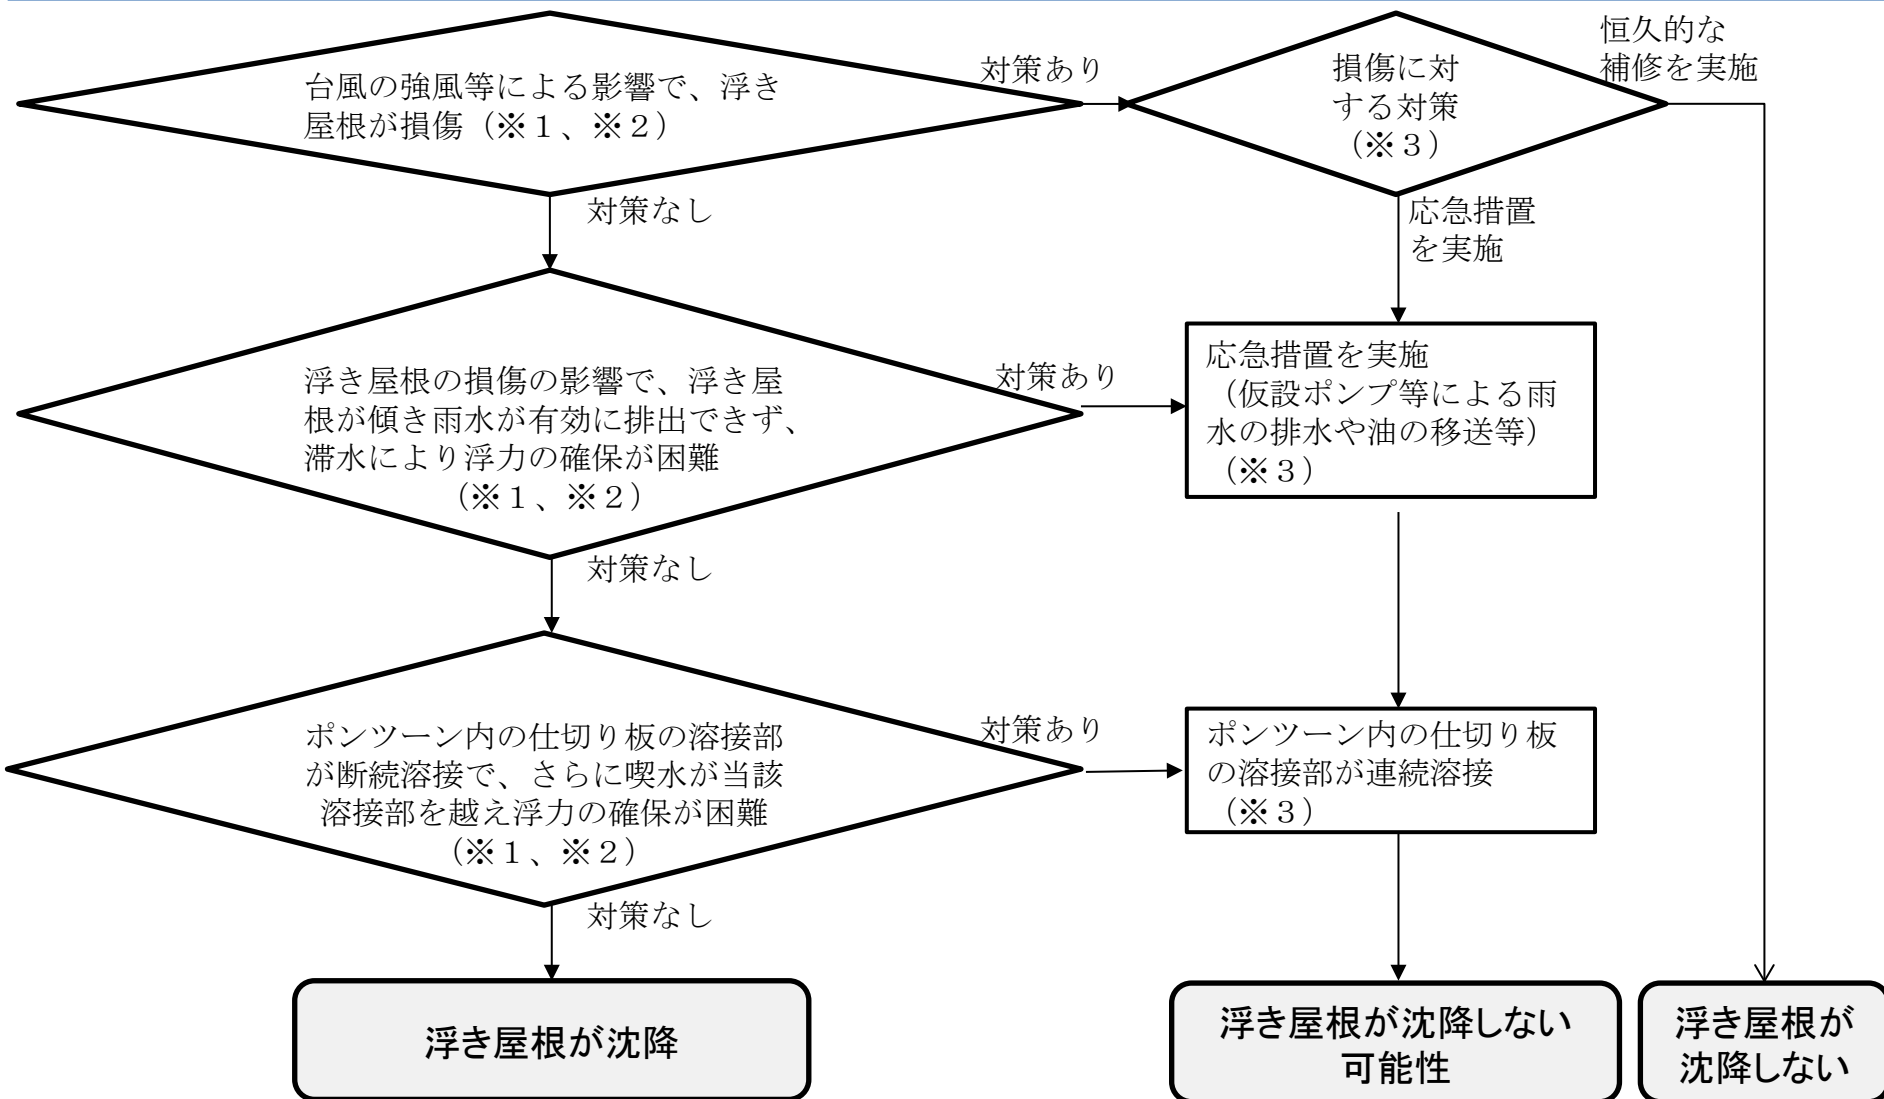
参考3

# 今回の事故を踏まえた危険性低減のための対策図

- ※1 このフロー図は、今回の事故に鑑み作成したもので、浮き屋根が沈降する危険性軽減のための対策を示し、それぞれの要因で浮き屋根が沈降する可能性があることに留意する必要がある。
- ※2 事故等を発見した者は、直ちにその旨を通報しなければならないことに留意する必要がある。
- ※3 応急措置等の作業時には、安全性を確保することに十分留意する必要がある。
