浮き屋根式タンクのポンツーン内部漏洩の 推定原因と対策について

2018年8月22日

浮き屋根の安全対策に関するワーキンググループ

浮屋根式タンクのポンツーン内部漏洩（総括）

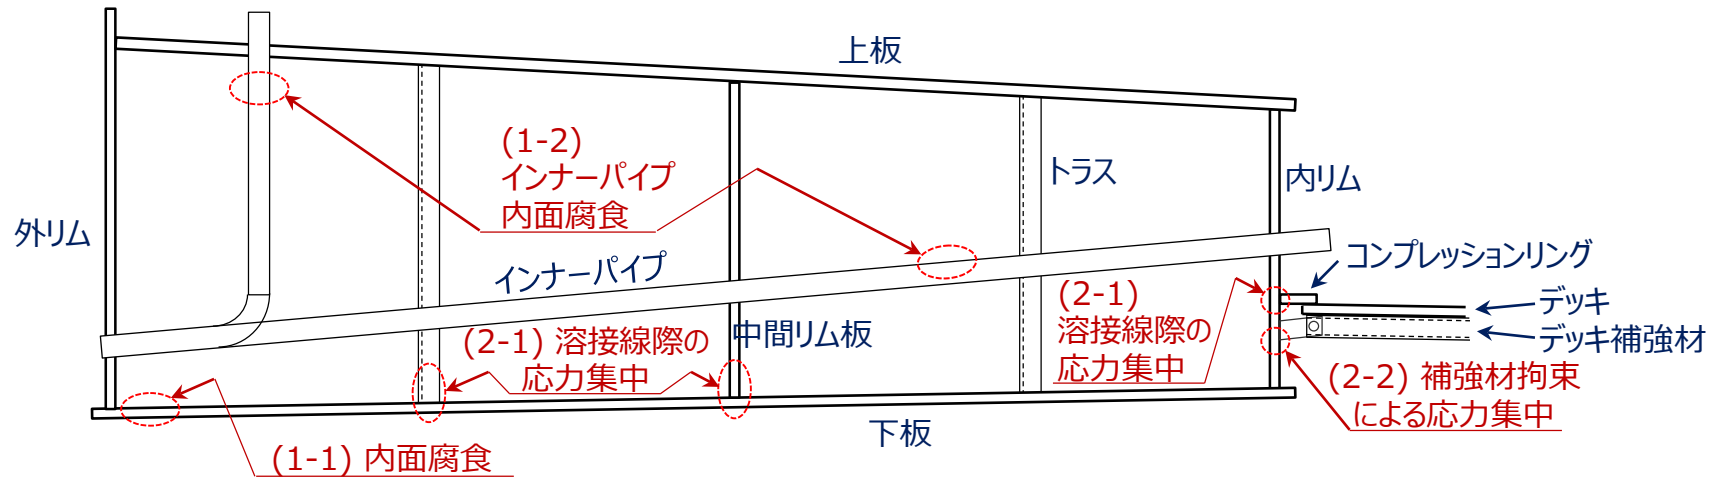
浮屋根式タンクのポンツーン内部漏洩（推定原因別分類）

【腐食減肉に起因する不具合】

(1-1) 内面腐食穿孔

- ⇒ 錆の付着/堆積を十分に除去せずに検査したことによる腐食の見逃し (事例1-1-1)
- ⇒ ポンツーン内に異常なスケール堆積が見られ、内面腐食を加速 (事例1-1-2)

(1-2) インナーパイプ腐食穿孔

- ⇒ インナーパイプの肉厚測定箇所が内面腐食による最小板厚部（気液境界～気層部）を捉えていなかった (事例1-2-1, 1-2-2)

【溶接施工に起因する不具合】

(2-1) 溶接線際の応力集中による割れ

- ⇒ 内リムに4枚の板が1か所に溶接され、かつ内リムが拘束された部位で、内リム母材に割れ発生 (事例2-1-1)
- ⇒ トラス/サポートが下板に直接溶接されている部位、あるいは中間リム板が下板に直接タック溶接されている部位で、下板母材に割れ発生 (事例2-1-2, 2-1-3)

(2-2) 補強材拘束による割れ

- ⇒ デッキ放射方向補強材のピン構造接続部を誤って溶接で拘束したことによる内リム母材の割れ (事例2-2-1)

- ⇒ ポンツーン内面腐食検査時、錆の付着/堆積により検査困難な場合には、錆を除去して検査
- ⇒ 年次点検でポンツーン内に異常なスケール堆積が見られた場合には次回開放時に内面腐食に注意して検査
- ⇒ インナーパイプの内面腐食は、特に気液境界～気層部内面腐食に注意して検査

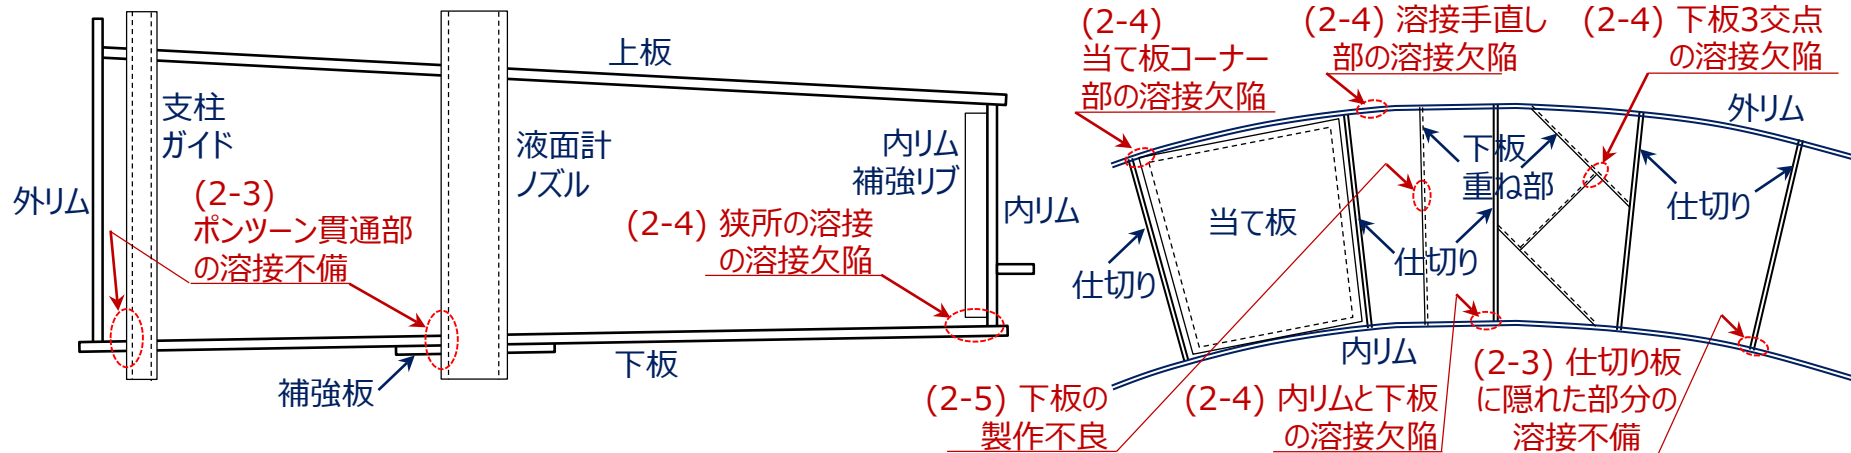
浮屋根式タンクのポンツーン内部漏洩（推定原因別分類）

【溶接施工に起因する不具合】

(2-3) 溶接不備

- ⇒ ポンツーン貫通パイプが下板重ね部を貫通している部位で下板あるいは補強板が全周溶接されていなかったため、油の浸入路が形成 (事例2-3-1, 2-3-2, 2-3-3)
- ⇒ 仕切り板を跨いだ下板あるいは内リム下部取替時に仕切り板を切欠かなかったため、仕切り板に隠れた部分で内リムと下板が溶接されていなかったため、油の浸入路が形成 (事例2-3-4, 2-3-5)

(2-4) 溶接欠陥

- ⇒ 取替・補修時の溶接線のうち、狭所の溶接（内リムの補強リブの陰など）/局部的な溶接補修、あるいは当て板コーナー部がR加工/カットされていない不連続溶接部、などで溶接欠陥発生 (事例2-4-1, 2-4-2, 2-4-3, 2-4-4, 2-4-5)
- ⇒ 建設時の溶接線のうち、溶接手直しあるいは3交点がある場合など不連続溶接部で溶接欠陥発生 (事例2-4-6, 2-4-7)
- ⇒ 建設時の溶接線のうち、内リムと下板の溶接線の仕切板付近で溶接欠陥発生 (事例2-4-8)

- 次回、タンク開放時に以下の点に注意して点検を行う
 - ⇒ デッキ放射方向補強材はピン構造接続部の拘束有無を点検
 - ⇒ ポンツーン貫通パイプが下板重ね部を貫通する場合、ポンツーン貫通パイプと下板の溶接部が全周溶接されていることを点検
 - ⇒ 仕切り板を跨いで下板あるいは内リム下部を取替えた場合、仕切り板切欠き部の下板溶接部を点検
