# 自衛防災組織等の防災活動の手引き

平成 2 6 年 2 月  
(令和 6 年 8 月一部改訂)  
消防庁特殊災害室

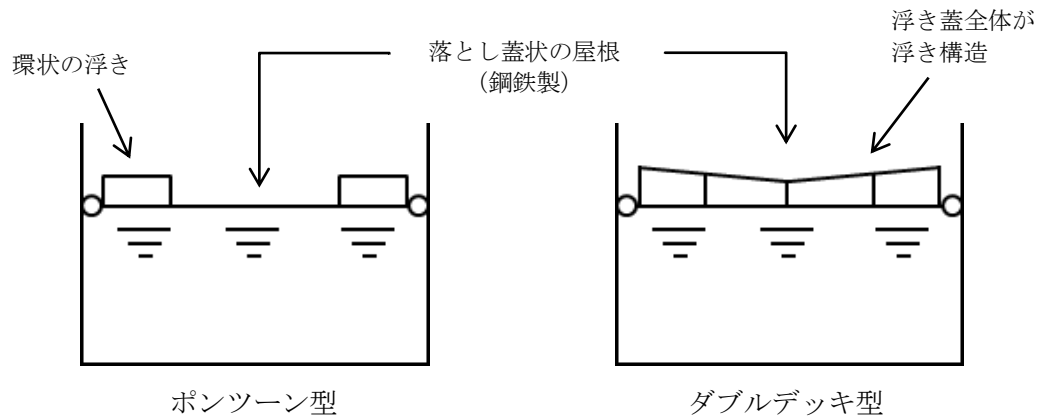
注 1 浮き蓋付きの屋外貯蔵タンクのうち、浮き蓋が屋根を兼ねるもの（以下「浮き屋根式屋外貯蔵タンク」という。）

例 外部浮き屋根型タンク（フローティングルーフタンク）

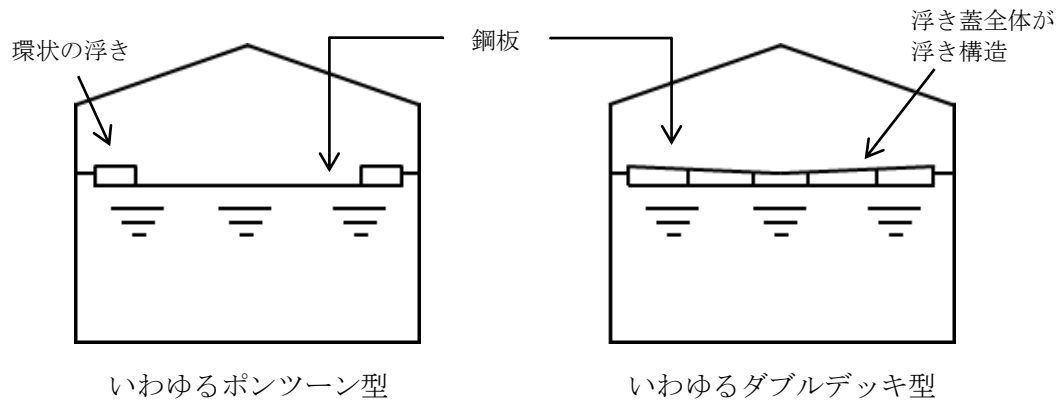
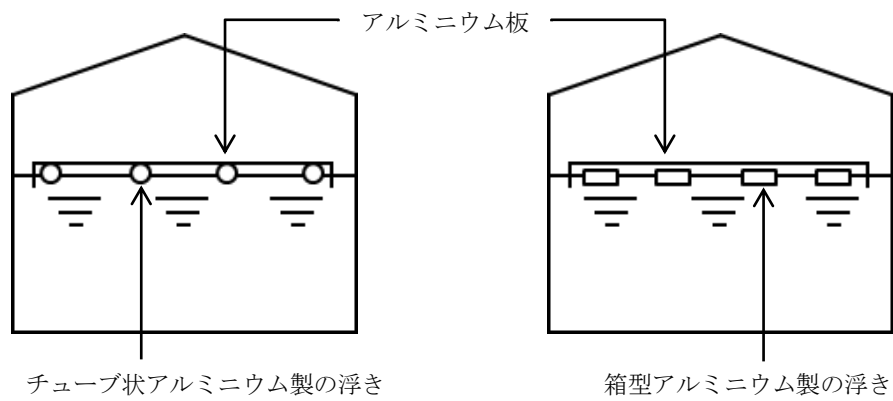
注 2 浮き蓋付きの屋外貯蔵タンクのうち、浮き蓋が屋根を兼ねるもの以外のもので、浮き蓋が金属材質で造られ、かつ、浮き蓋の浮力が浮きによるもの

例 内部浮き屋根型タンク（インナーフローティングタンク）

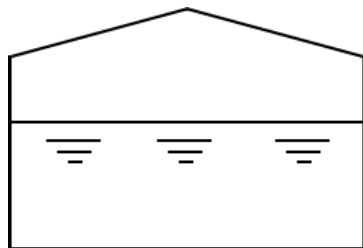
例 1 コーンルーフ型タンク

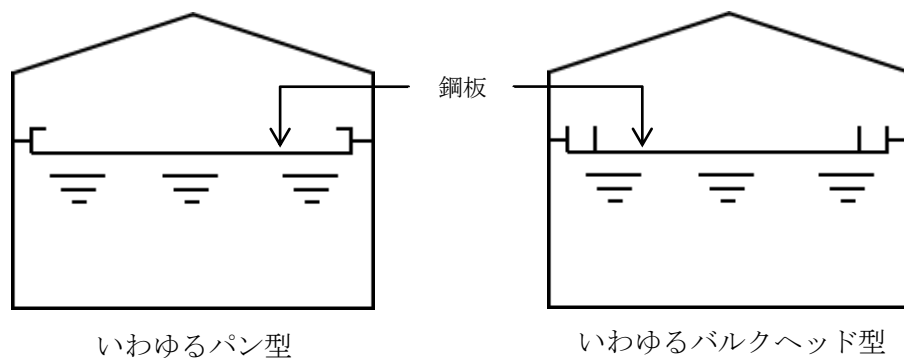
例 2 浮力が浮きによらない構造の浮き蓋を有するタンク

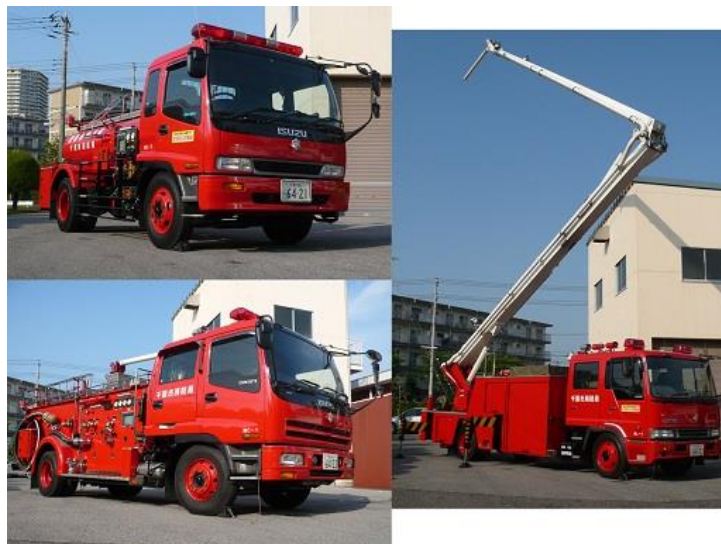
写真 1-1 三点セット（左上：泡原液搬送車、左下：大型化学消防車、右：大型高所放水車）

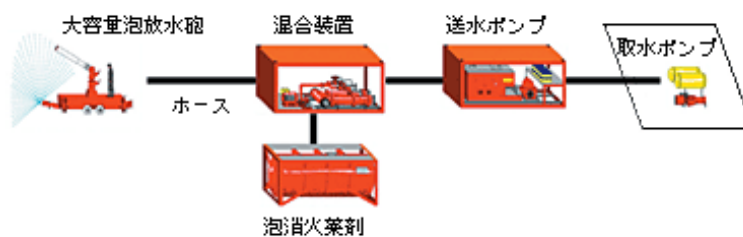
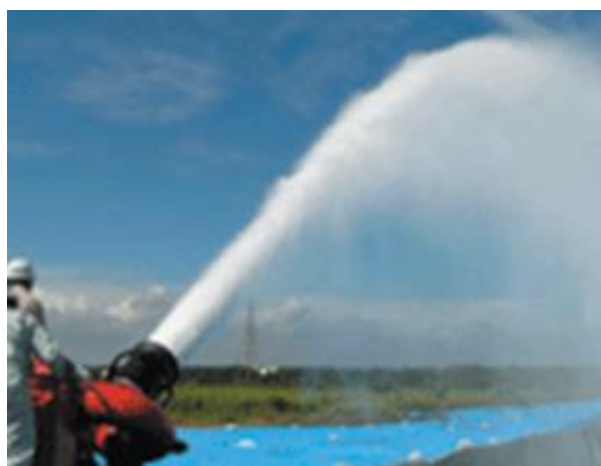
写真 1-2 大容量泡放射システム

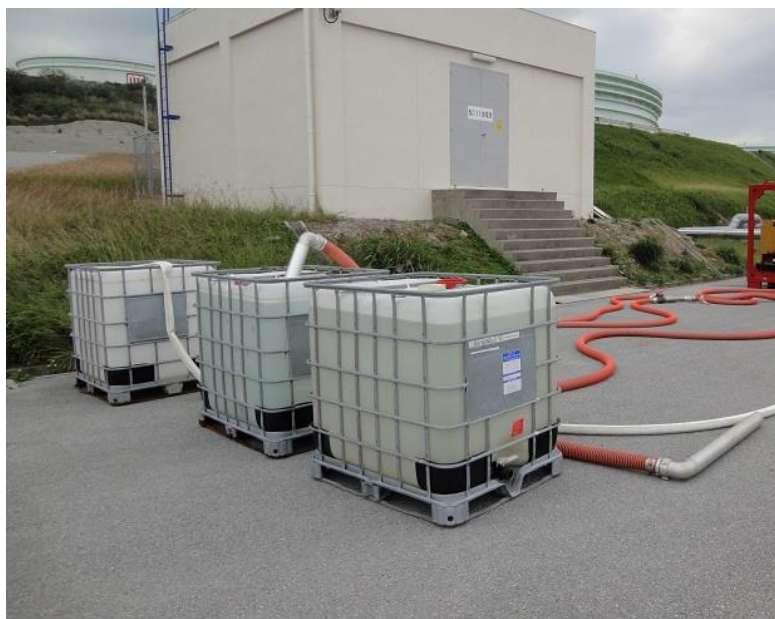
写真 1-3 大容量泡放水砲用泡消火薬剤

ウ 大容量泡放射システムを備え付ける事業所は、大容量泡放射システムの使用時において、120 分継続して適正な濃度の泡水溶液を放水できるだけの量の大容量泡放水砲用泡消火薬剤を備え付ける。

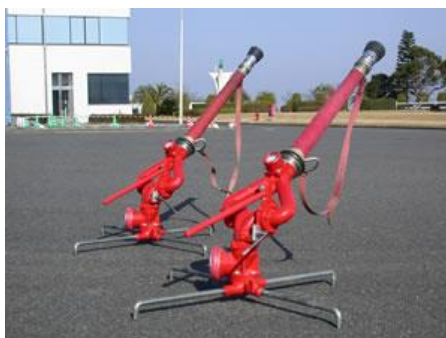
写真 1-4 可搬式放水銃

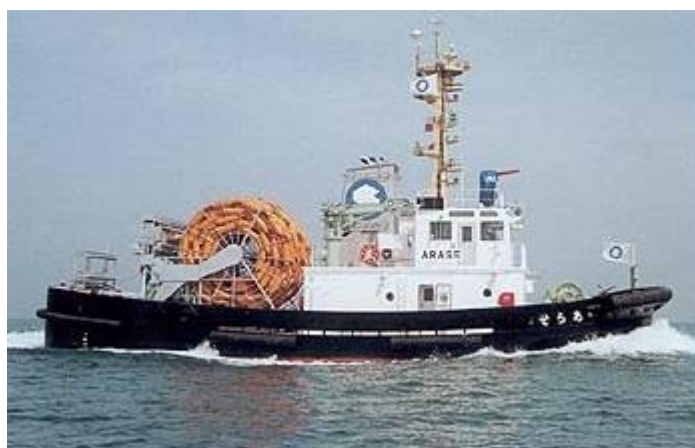
写真 1-5 オイルフェンス展張船

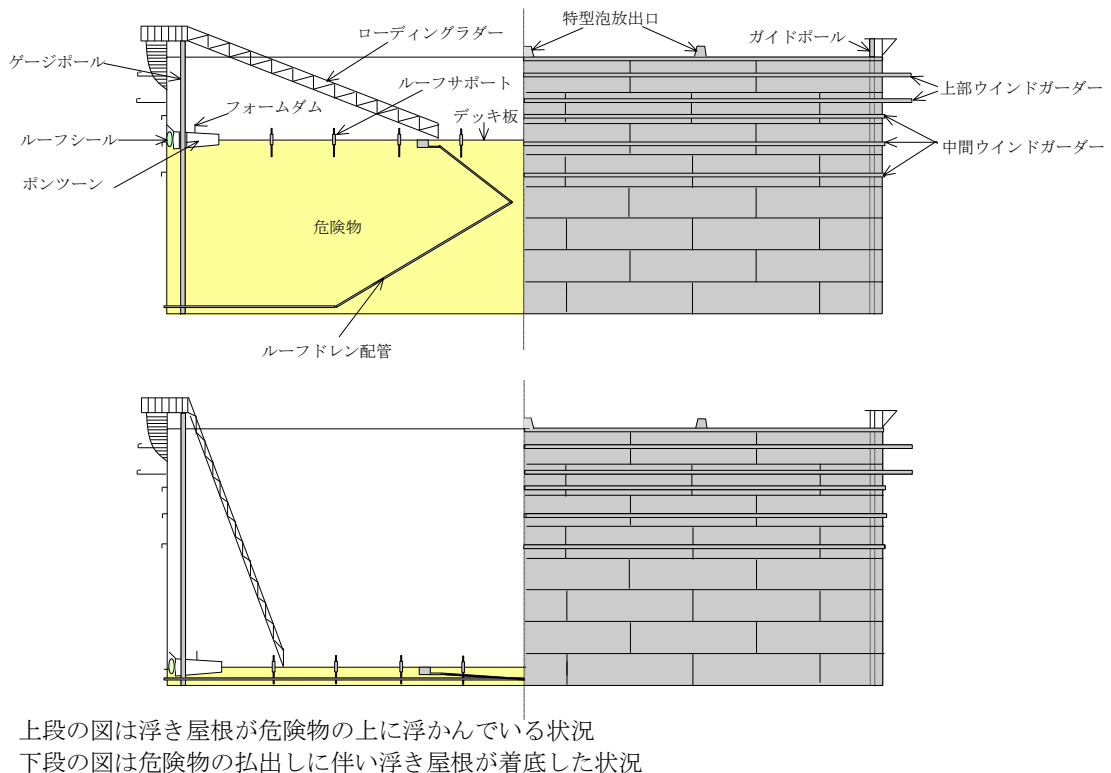
図 2-1 浮き屋根式屋外貯蔵タンク（1枚板構造）の構造の例

浮き屋根式屋外貯蔵タンクは、図 2-1 に示すような構造であり、引火点が低く、揮発性の高い危険物を大量に貯蔵するケースが多く、浮き屋根が傾斜し、浮き屋根上に危険物が滯油した場合や沈降した場合には、露出した危険物によって周辺に爆発混合気形成される可能性が高くなることから、タンク内の貯蔵油を抜き取る前に燃焼要素を排除する必要がある。

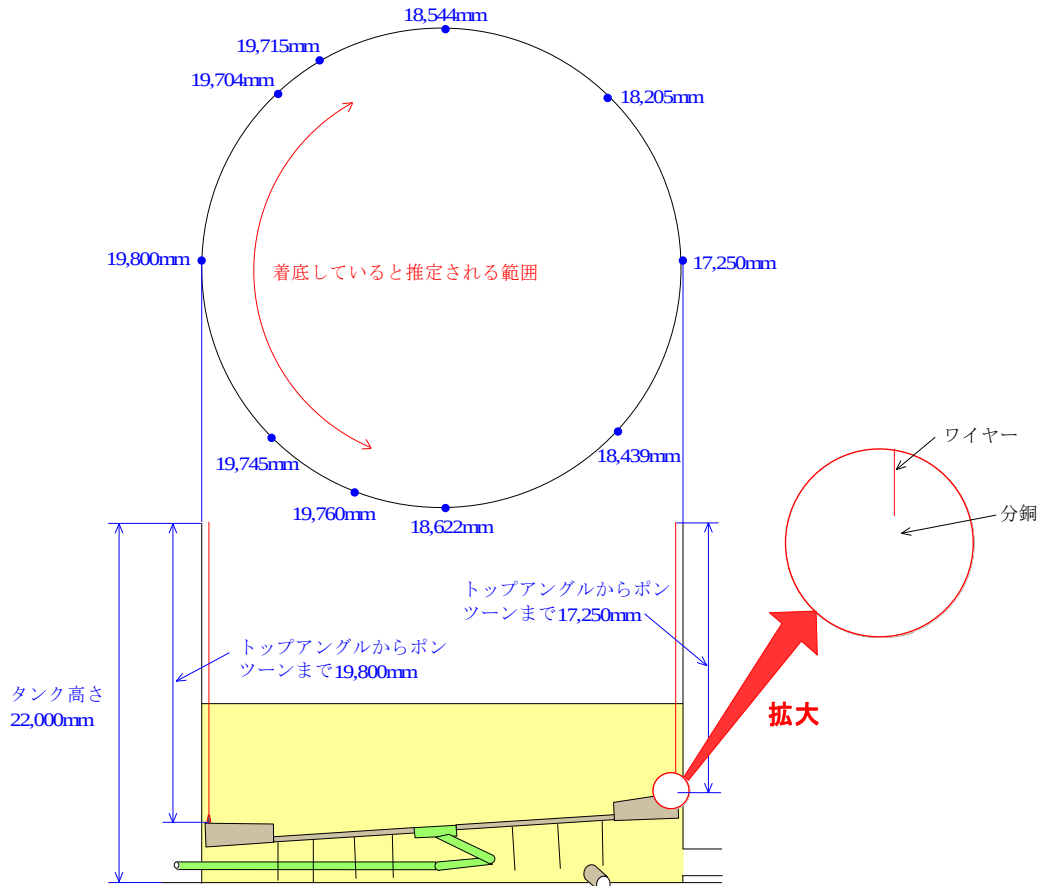
図 2-2 分銅を利用した浮き屋根の位置の確認イメージ

- (ア) 確認に向かう者は、帯電防護衣を着用するとともに、必要に応じて保護具（エアラインマスク、空気呼吸器等）を着用する。
- (イ) 可燃性ガス検知器は、タンク内の油種に応じた適切なセンサを装着している機器を選択する。
- (ウ) 浮き屋根が完全に着底していることを確認するために、分銅等を利用して浮き屋根の位置を確認する。

図 2-2 に分銅を利用した浮き屋根の位置の確認イメージを示す。

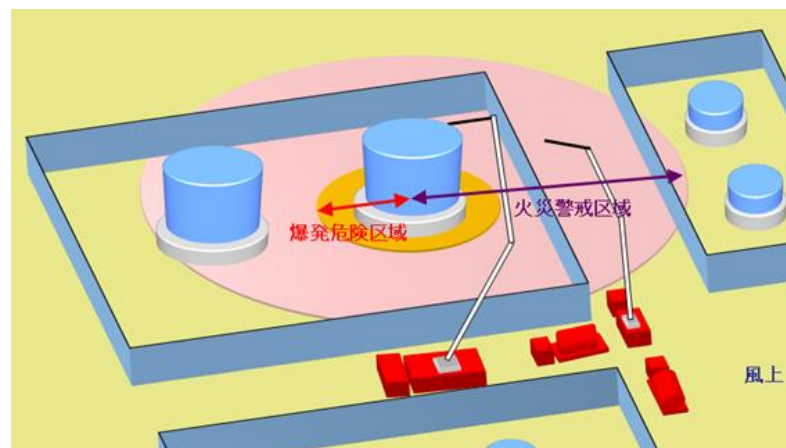
図 2-3 警戒区域設定例

警戒区域の設定例を図 2-3 に示す。

- (ア) 危険物の漏えい又は飛散等が予測される場所を中心として、火災危険のある区域に設定する。
- (イ) 初期設定時は、安全を見込んで広めに設定する。
- (ウ) 地形、気象及び周囲の状況等を総合的に判断し、より危険と認められる方向については広く設定する。
- (エ) 警戒区域は、警戒区域設定用ロープ等を活用し、明確に表示する。
- (オ) 漏えい量及び気象状況等の変化による危険範囲の変動を考慮し、可燃性ガスの濃度を随時測定し、必要に応じて設定範囲の見直しを行う。

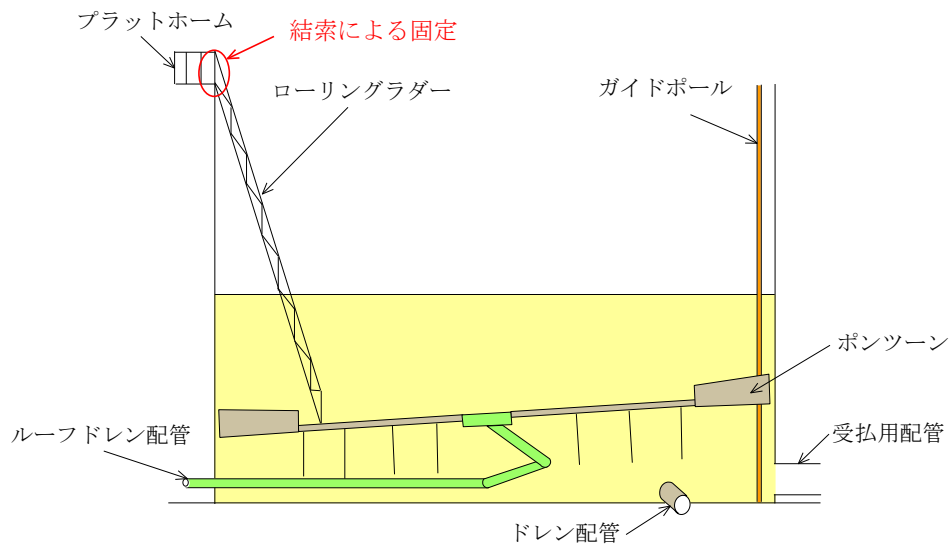
図 2-4 落下防止対策の例

- (ア) ローリングラダー車輪と浮き上がり抑制の脱輪防止材との状況
- (イ) ローリングラダーとプラットフォームとの接続状況
- (ウ) ポンツーンとガイドポール又はゲージポールとの干渉状況

図 2-4 にローリングラダーの落下防止措置の例を示す。

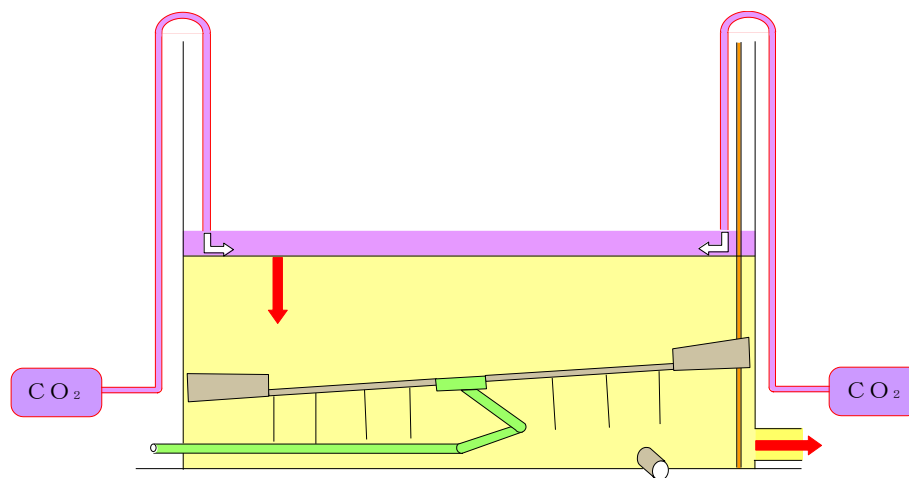
図 2-5 既設配管による貯蔵油の抜き取り

浮き屋根上部が貯蔵油の液面上に露出する直前までの貯蔵油の抜取りは、図 2-5 に示すように受払用配管等の既設の配管を利用して貯蔵油を抜き取る。

よって、貯蔵油の抜取りに際しては、これらの部位の挙動や異音がないか等を確認したうえで抜取りを徐々に行っていくべきである。

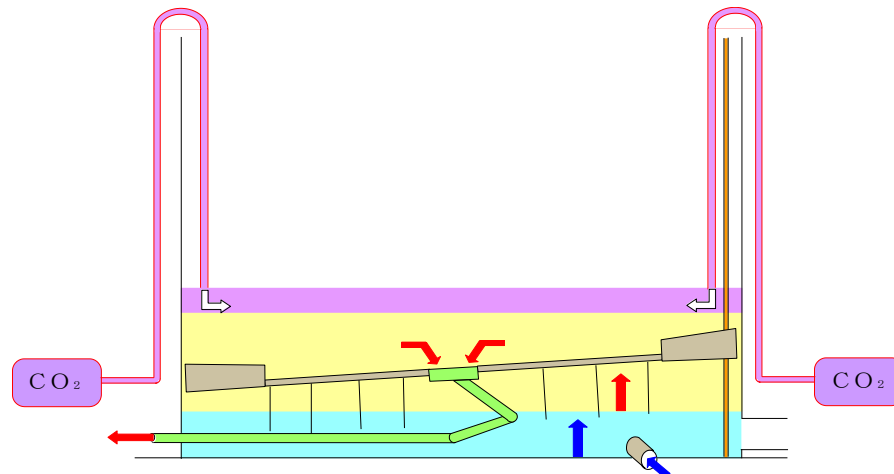
図 2-6 水置換による貯蔵油の抜取り

あらかじめ貯蔵油と水を混ぜた場合に瞬時に分離することを確認し、液面指示計の値等を注視しながら、図 2-6 に示すようにドレン配管から水を注入して同量の貯蔵油をルーフドレン配管から抜き取る。

なお、水置換等を行う場合は、比重の違いで着底した浮き屋根が動く可能性があるので留意する。

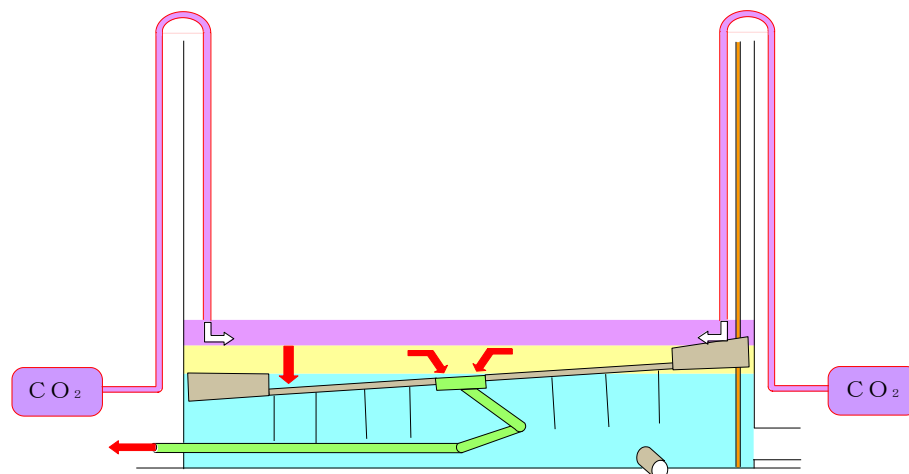
図 2-7 浮き屋根上の貯蔵油の抜取り

ルーフドレン配管から抜き出される貯蔵油が水に置き換わってきたら、ドレン配管からの注水を終了し、次の事項に留意して、図 2-7 に示すように浮き屋根上の貯蔵油をルーフドレン配管から抜き取る。

- (ア) 浮き屋根上部が露出した以降の貯蔵油の抜き出しに際しては、ポンツーン内に浸入している貯蔵油の重量によって、浮き屋根の破損やデッキポストの座屈、底板の破損等が発生し、新たな漏えい事故や着火源になることもある。
- (イ) 貯蔵油の液位の下降に伴って浮き屋根の下側に気相部が生じ、新たな燃焼要素となることがある。
- 異常が確認された場合は、抜取りを中止し、対応方法を検討する。

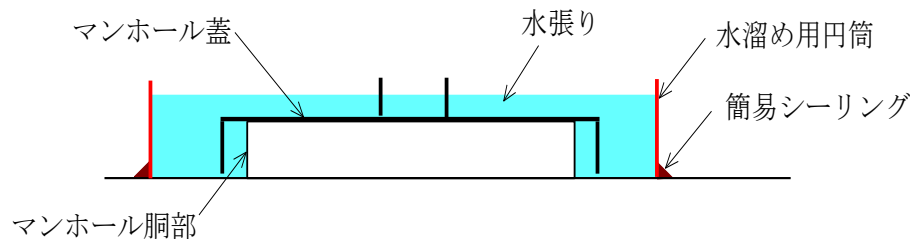
図 2-8 滞水方式

エ メタルタッチのポンツーンマンホールを開放する際には、衝撃火花が発生しないように図 2-8 に示す滞水方式によりマンホールを開放する。

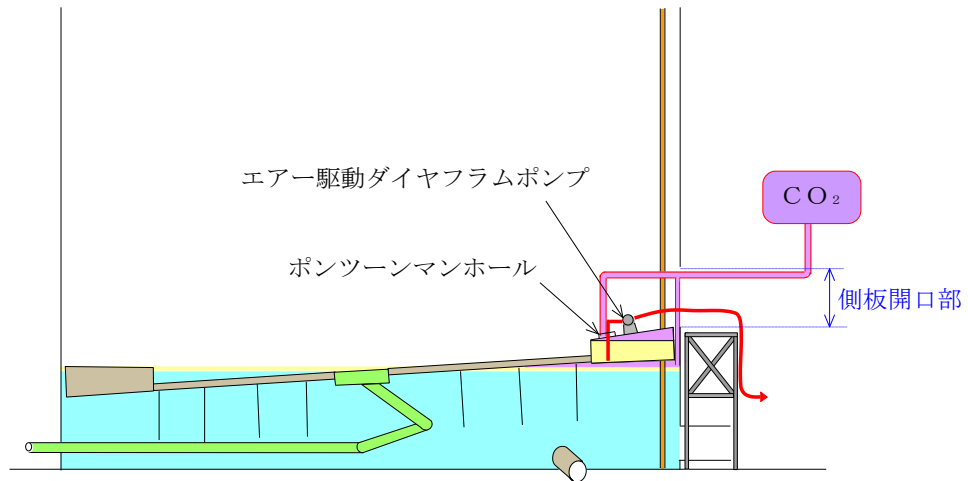
図 2-9 ポンツーン内の滞油の抜き取り

オ 図 2-9 に示すように、エアー駆動のダイヤフラムポンプでポンツーン内の滞油を抜き取る。

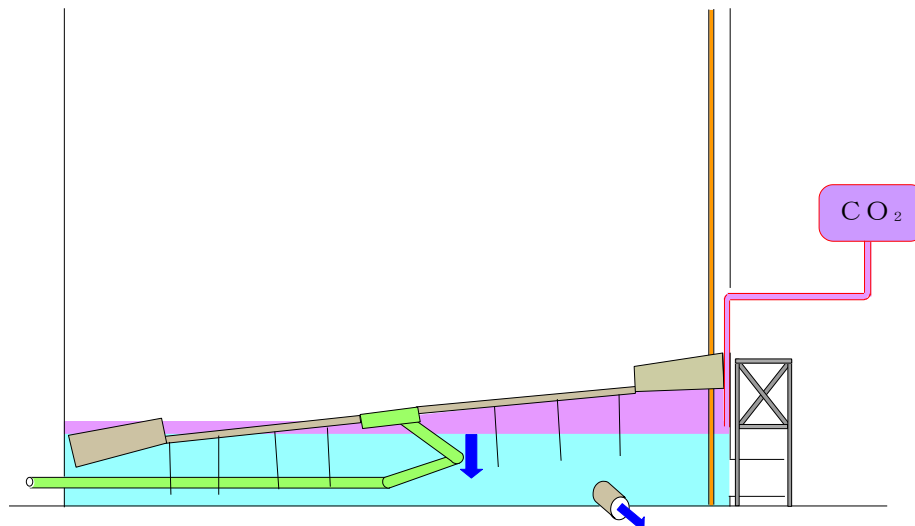
図 2-10 浮き屋根下の油水の抜き取り

ア 図 2-10 に示すように、浮き屋根下に不活性ガスを注入して安全対策を図りつつ、タンク内に残存する油水を抜き取る。

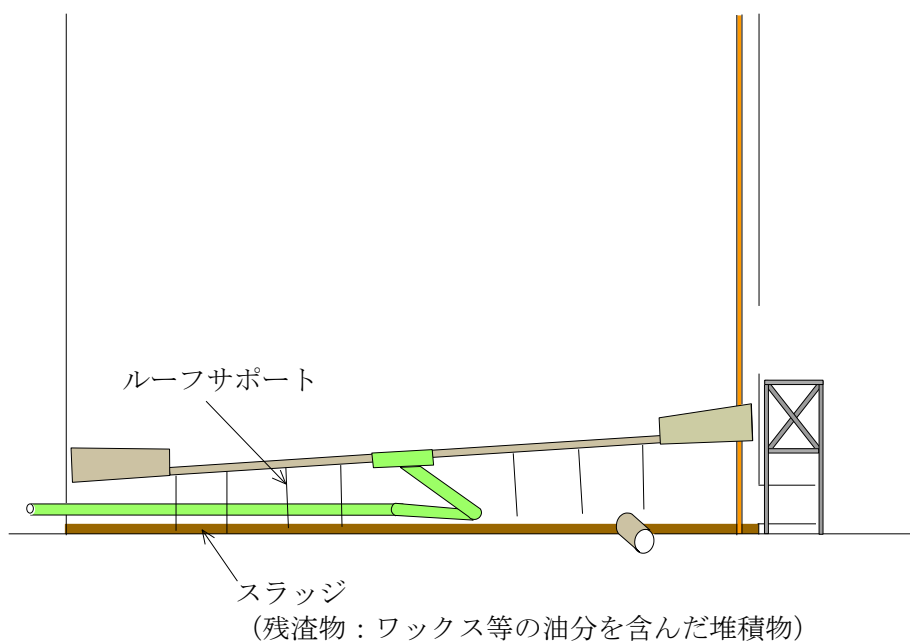
図 2-11 浮き屋根の着底状況

イ 図 2-11 に示すように、浮き屋根が着底したら、ルーフサポートの健全性の確認及び未着底部分の落下防止等の安全対策を実施した後、タンク底部に残った残渣物の回収を行う。

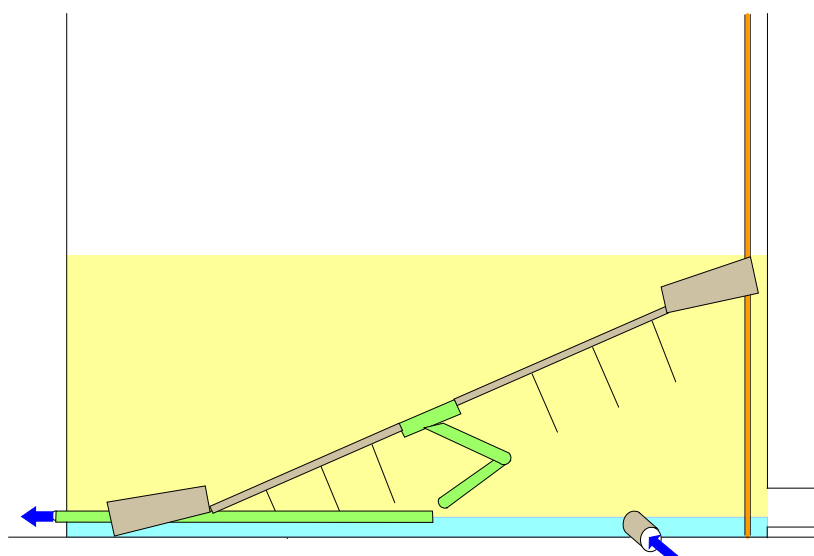
図 2-12 ルーフドレン配管が損傷した例

図 2-12 に示すように、ルーフドレン配管が損傷して水置換による貯蔵油の抜取りができない場合や浮き屋根が不安定な状態になった場合には、図 2-13 に示すホットタッピング工法による水置換（又は灯油・軽油による置換）により貯蔵油を抜き取るについて検討することも必要である。

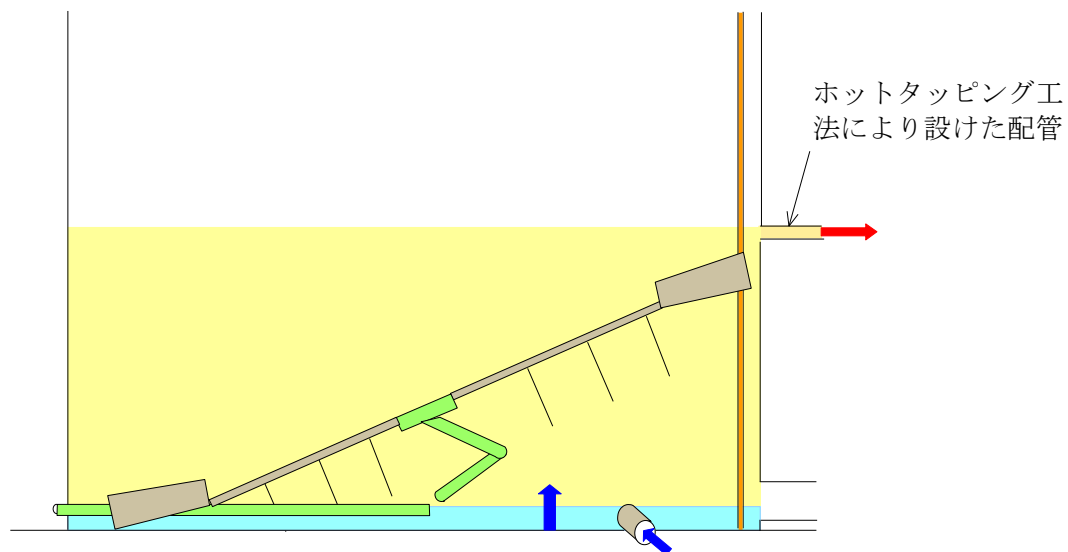
図 2-13 ホットタッピング工法により設けた配管による水置換

なお、水置換等を行う場合は、比重の違いで着底した浮き屋根が動く可能性があるので留意する。

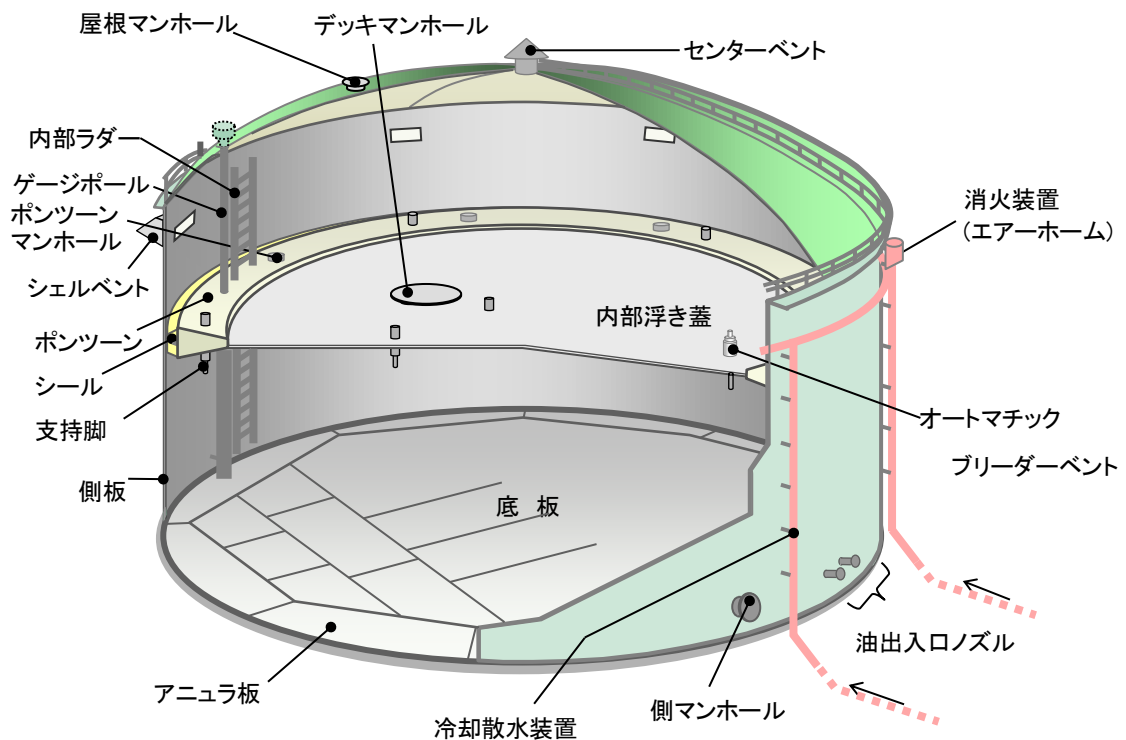
図 2-14 内部浮き蓋付き屋外貯蔵タンク（ポンツーン型）の構造

内部浮き蓋付き屋外貯蔵タンクの異常時には、内部浮き蓋の損傷に伴う内部浮き蓋上への滞油等により、タンク内で爆発混合気が形成された状態となっている場合があるため、タンク内の貯蔵油を抜き取る前に燃焼要素を排除する必要がある。

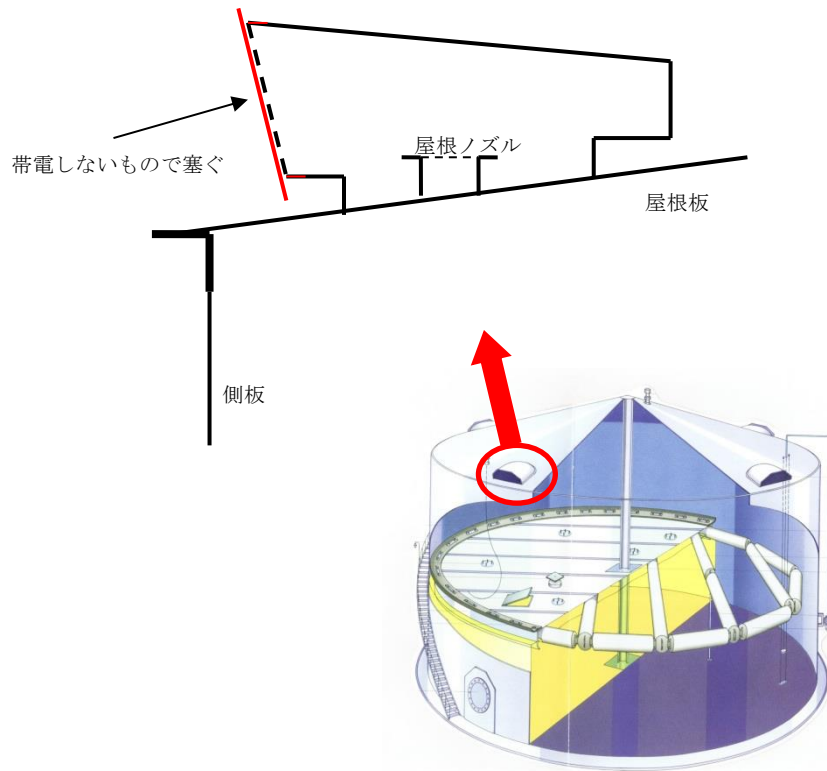
図 2-15 特別通気口（ルーフベント）の閉鎖

通気口の閉鎖例を図 2-15 及び図 2-16 に示す。

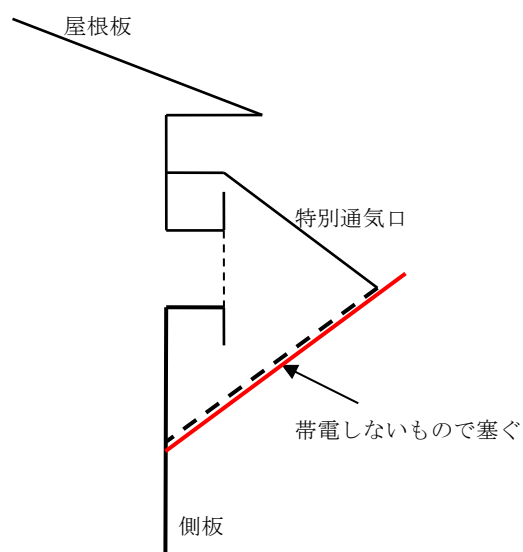
図 2-16 特別通気口（シェルベント）の閉鎖

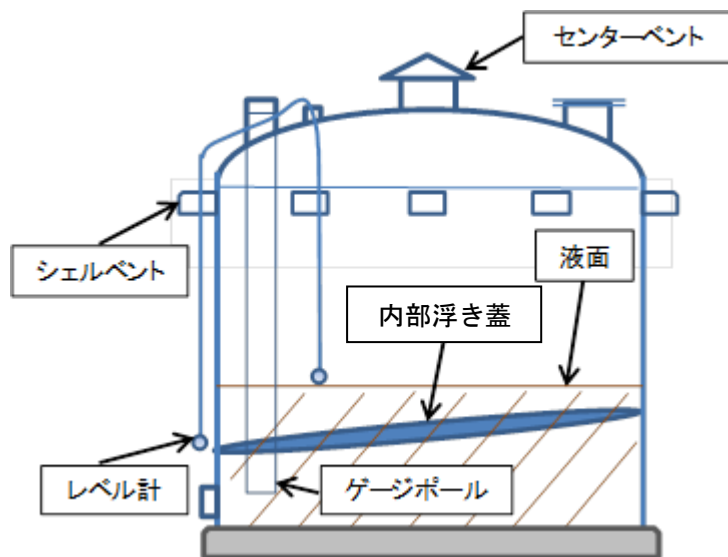
図 2-17 不活性ガス導入前

不活性ガスの導入状況の例を図 2-17、図 2-18 及び図 2-19 に示す。

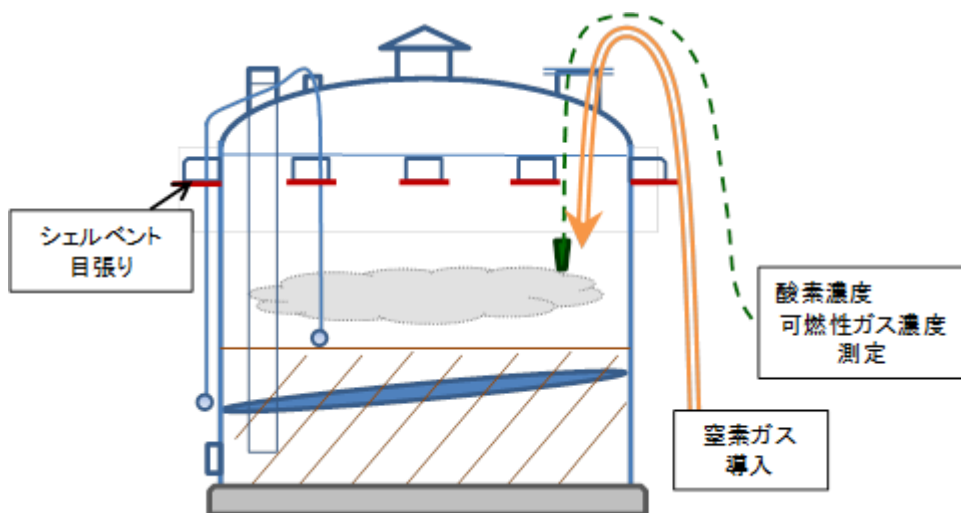
図 2-18 不活性ガス（窒素ガス）導入例

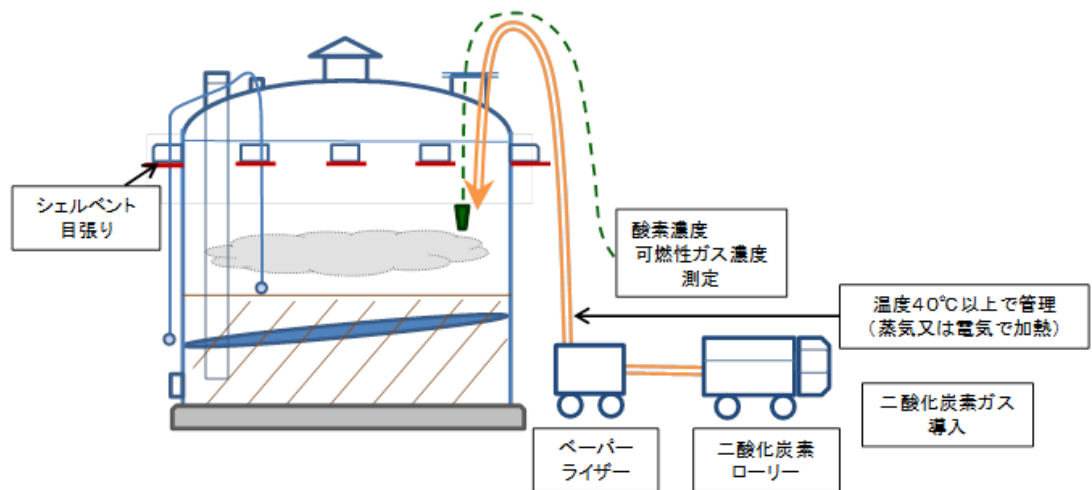
図 2-19 不活性ガス（二酸化炭素ガス）導入例

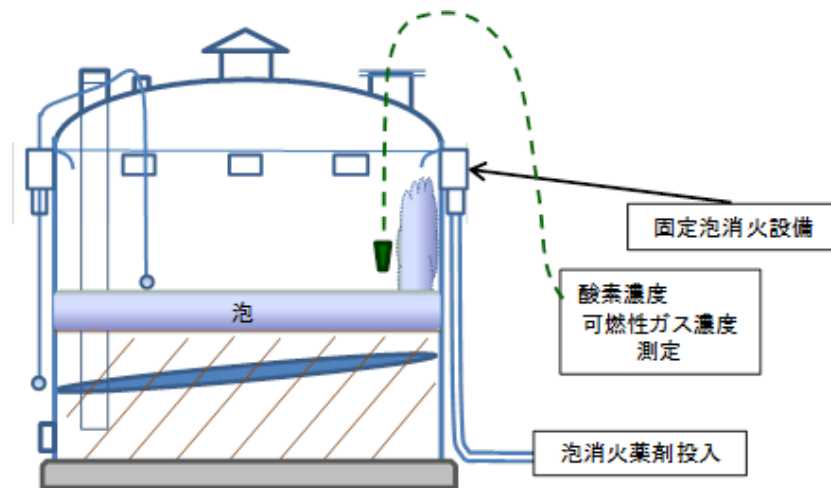
図 2-20 固定泡消火設備による泡消火薬剤の投入例

固定泡消火設備による泡消火薬剤の投入状況の例を図 2-20 に示す。

- (ウ) 泡消火薬剤は、油に汚染されないよう緩やかに投入し、油面全面を被覆する。  
なお、油面全面を被覆した後も、風や自然消泡により油面が露出することのないよう油面の監視及び泡の補給を行い、貯蔵油の抜き取りが完了するまで継続する。
- (エ) 静電気対策ホースの使用、ノズルの接地及び泡の投入速さの管理等により静電気による引火防止に配慮する。

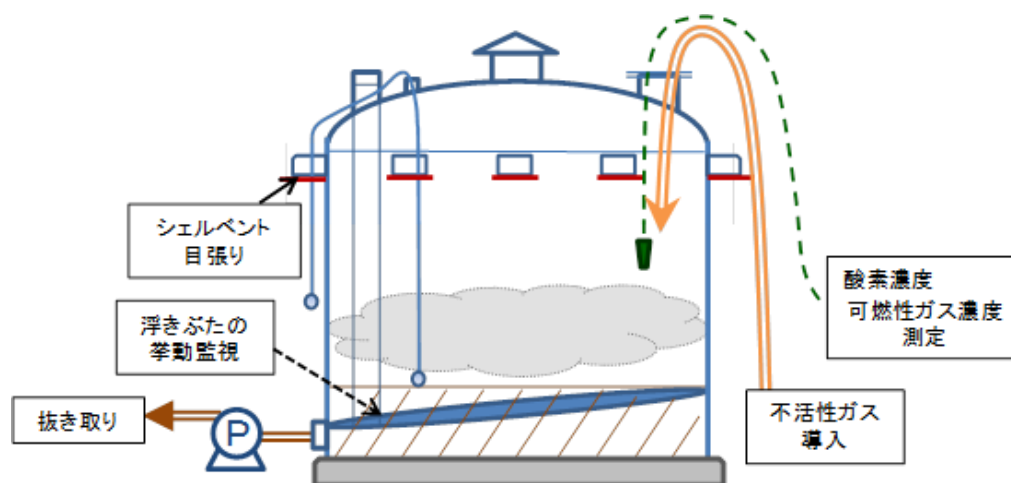
図 2-21 貯蔵油の抜き取り例

ウ タンク内の酸素濃度（泡消火薬剤を投入した場合は可燃性ガス濃度）を安全値に保つため、抜き取り流量及び不活性ガス導入量（泡消火薬剤を導入した場合は空気流入量）を適正に管理しながら抜き取りを実施する。

貯蔵油の抜き取り状況の例を図 2-21 に示す。

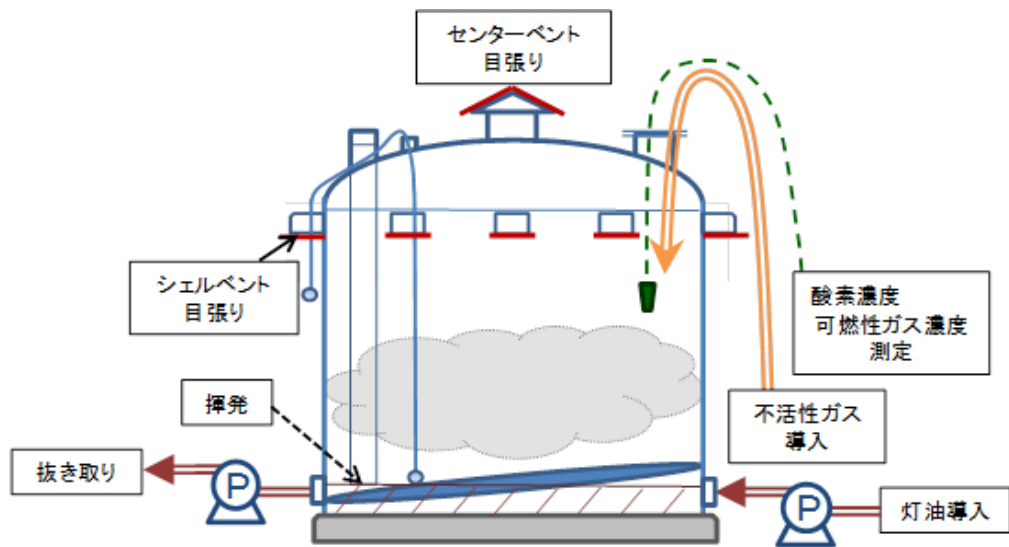
図 2-22 着底後の残油処理例

着底後の残油処理状況の例を図 2-22 に示す。

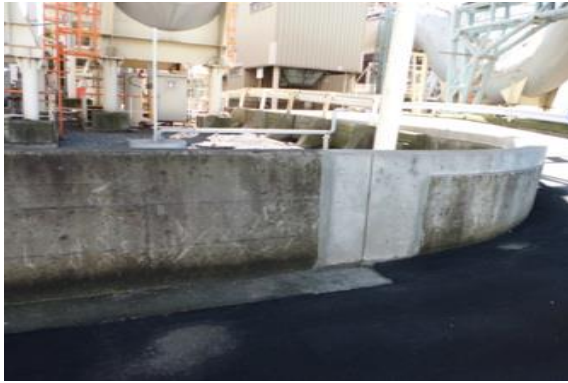
写真 2-1

コーキング材及びセメントによる補修状況

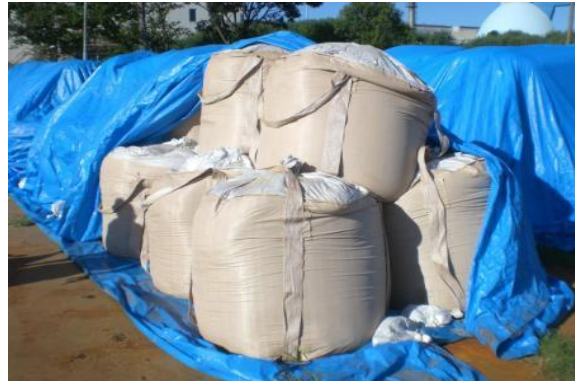
写真 2-2

大型土のう＋防水シートによる補修状況

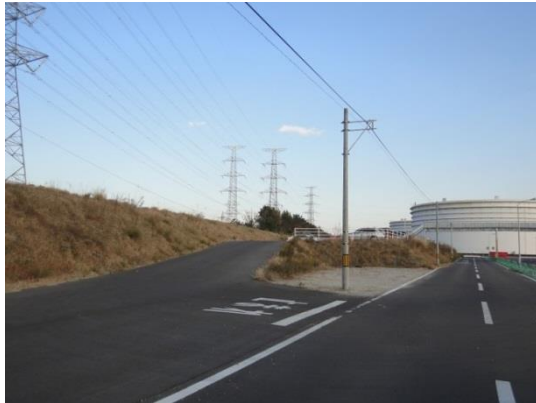
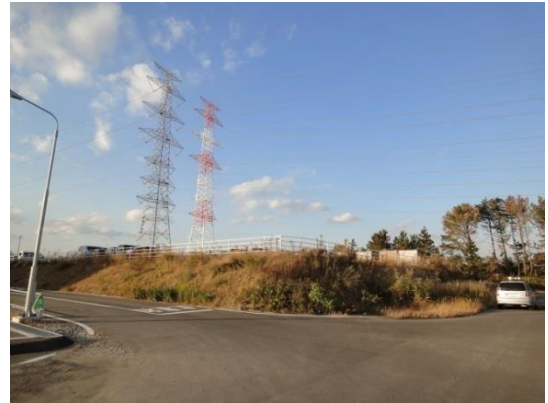
敷地内に盛り土による高台を設け、津波警報発令時に消防車両を避難できるようにしているほか、非常用資材庫を設置し、可搬式ポンプ等を保管している例。

写真 2-3、2-4 敷地内に設けた高台（平時は駐車場として使用している。）

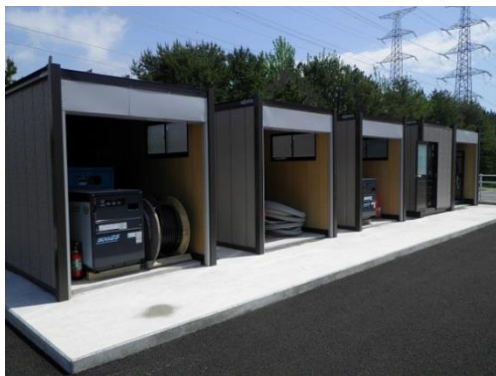
写真 2-5 高台に設けた非常用資材庫

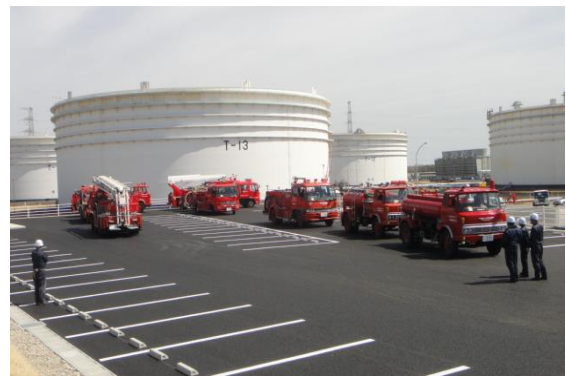
写真 2-6 高台へ消防車両を移動した状況

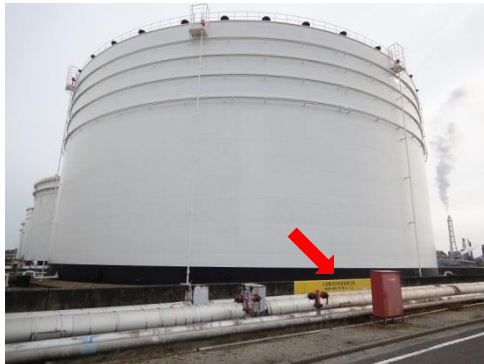
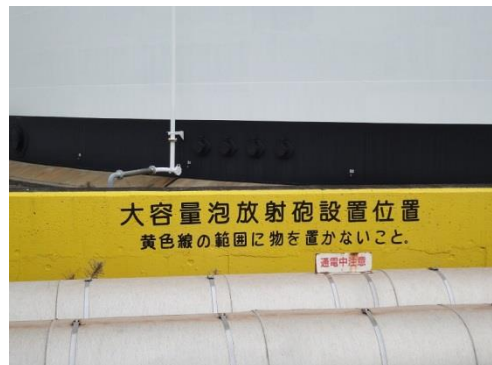
写真 2-7、2-8 放水砲の設置位置を示すマーキング

【放水砲の設置位置の事前計画（例）】

システム対象タンクごとに、発災時の風向等を考慮して、複数箇所の放水砲の設置位置を想定し、その場所にマーキングすることで、放水砲の設置位置であることを分かりやすく示している例。

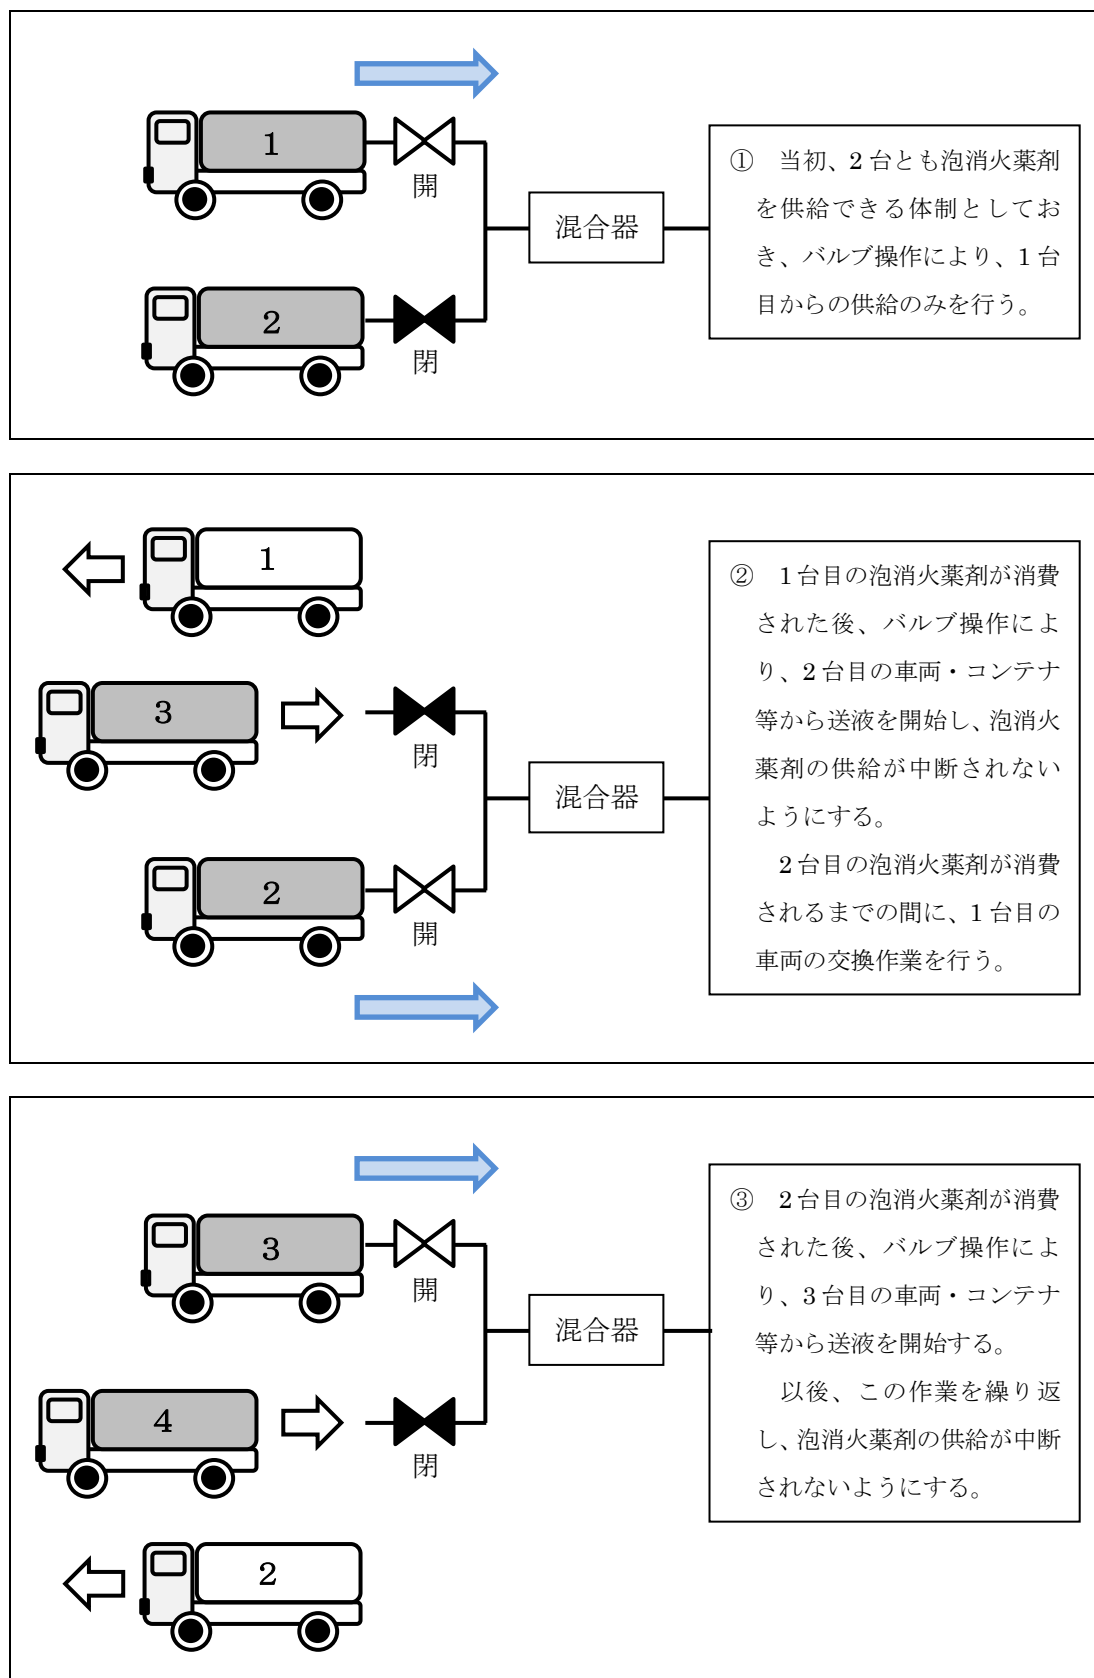
図 2-23 二列送出方式の例

泡消火薬剤を継続的に送液するため、泡原液搬送車・コンテナ等を活用した二列送出方式の例を図 2-23 に示す。この場合、送出は一列ごとに交互に行うものとし、効率よく車両等を入れ替えて泡消火薬剤の供給を継続して行うことが可能となる。

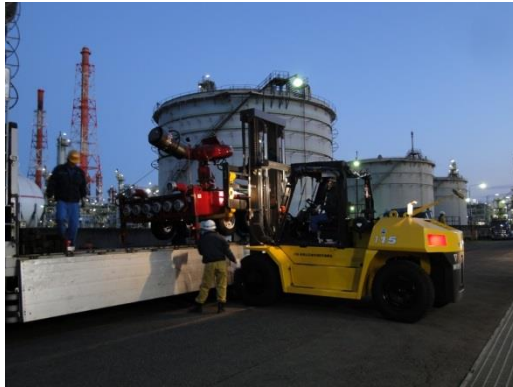
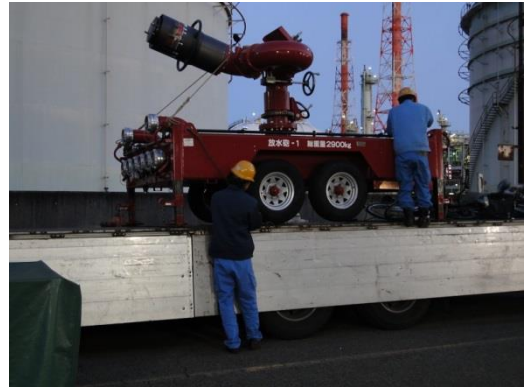
写真 2-10、2-11 フォークリフトによる大容量泡放水砲の積載状況

システムは、大容量泡放水砲や動力消防ポンプ等の複数の大規模な資機材から構成されていることから、必要な資機材を効率的に輸送車両へ積載することが迅速な災害対応に繋がる。クレーン、フォークリフト等の積載に要する資機材及びこれら进行操作する防災補助要員の確保のほか、どの車両にどの資機材を積載するかを発災事業所ごとに定めておく等、効率的な積載作業が実施できるよう配慮する。

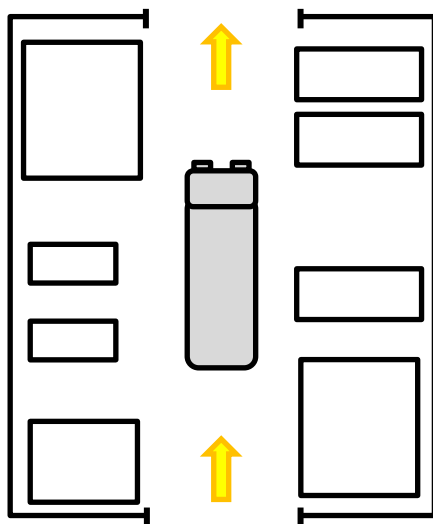
図 2-24 倉庫の構造

システムの保管倉庫の出入口を直線上に 2 箇所設け、倉庫内で積載が完了した車両はそのまま倉庫を通り抜けられる構造としているほか、一体型消防ポンプをあらかじめトレーラーに積載した状態で保管しておき、輸送時はトラクターが連結するだけで搬送できるようにしている例。

輸送車両の進行方向

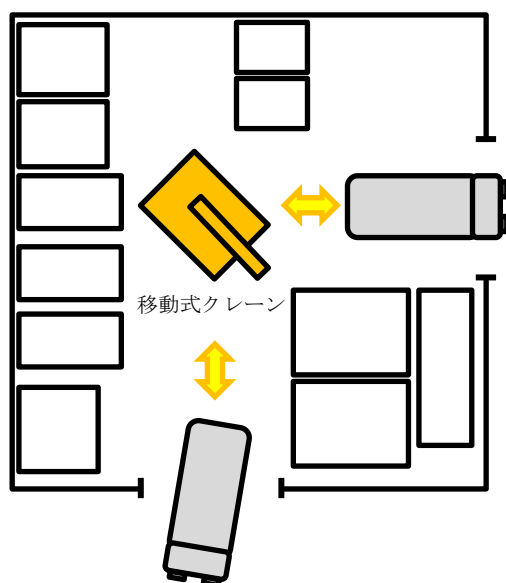
図 2-25 倉庫内の構造

倉庫に十分な天井高さをもたせることで、倉庫内に移動式クレーンを設置できるようにしているほか、出入口を 2 箇所設置し、1 台が積載作業を実施している間にもう 1 台が積載準備のために倉庫に入れるようにしている例。

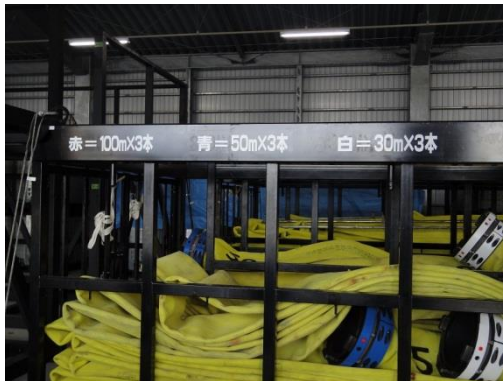
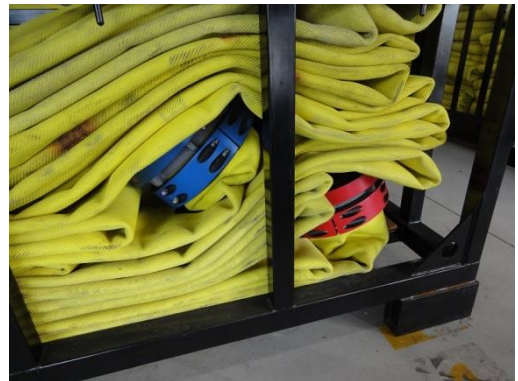
写真 2-14、2-15 コンテナに記載された凡例及び色分けされた結合金具の状況

当該事業所においては、この活動における反省点を受け、ホースの長さごとに結合金具を色分けし、一目でホースの長さが分かるようにしている。

また、コンテナにも凡例（赤＝100m、青＝50m、白＝30m）を記載している。

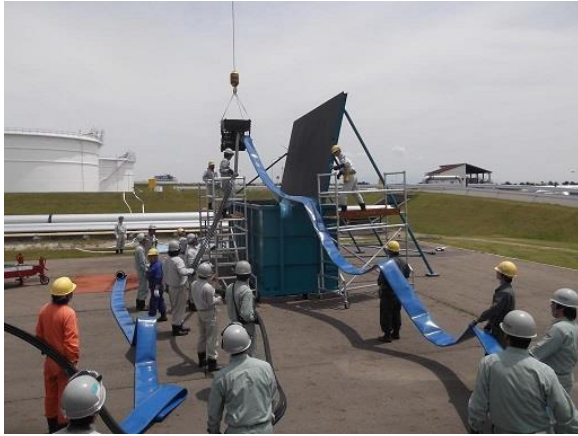
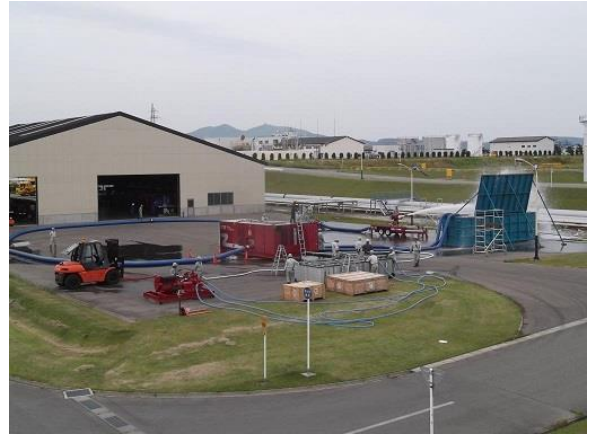
写真 4-3、4-4 配備事業所において実施する訓練の例

オ 大容量泡放射システムは、発災事業所ごとに資機材の配置位置等の条件が異なることから、実際に資機材を輸送して訓練することが効果的である。しかし、輸送を伴う訓練は、訓練費用や時間、人員等に係る負担が大きいことから、システムの配備事業所において集合教養・訓練等を実施することも考慮する。

(小規模であるが、比較的少ない負担で、システムに触れる機会を設けられる利点がある。)

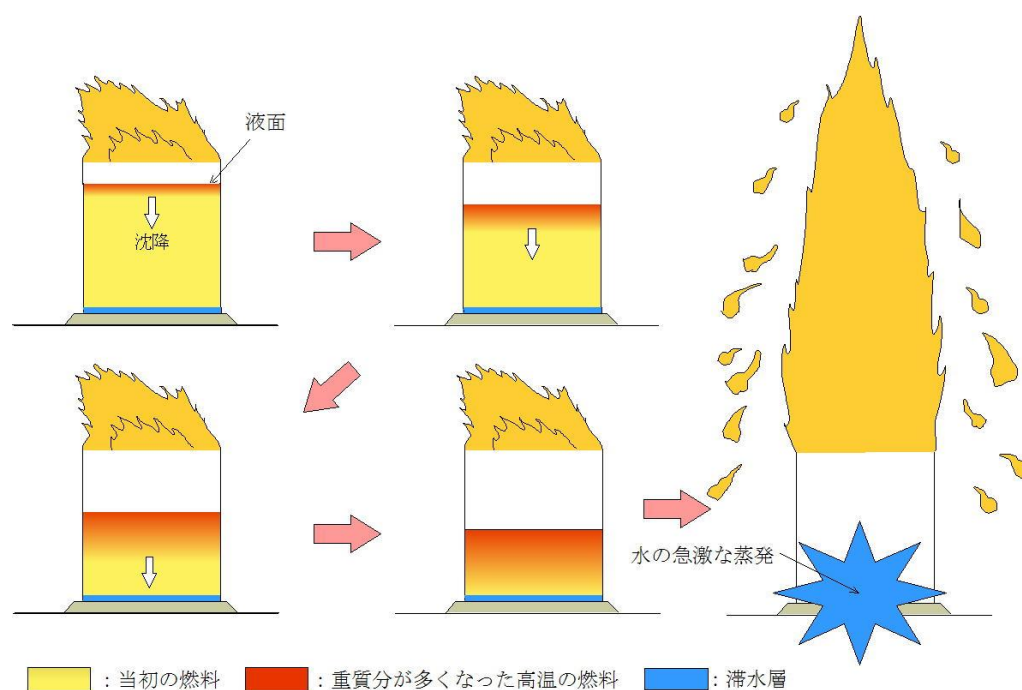
原油や重油等のタンク火災において、長時間の燃焼によって油中の揮発成分のみが燃焼し、残った非揮発成分が高温の重質層を形成して次第に下降（ヒートウェーブ現象）していく。この高温の重質層が下降してタンク底部の溜まった水層又は水エマルジョンの層に達すると、これらの水の層が過熱され、水蒸気爆発を起こす。この水蒸気爆発により、燃焼中の表面部を含む高温油がタンクの直径の 10 倍以上に高く吹き上げられる。過去に経験したボイルオーバーの例では、直径 330m の火焰の塊が 1,800m の高さにまで達したことが知られている。また、ボイルオーバーによる油の飛散距離については、直径 28m の原油タンクの火災で約 27m 離れた高さ 1.8m の防油堤を 2 方向に分かれて飛び越えた例もある。

図 1-1 ボイルオーバーの発生機構の模式図

ボイルオーバーの発生機構を図 1-1 に示す。

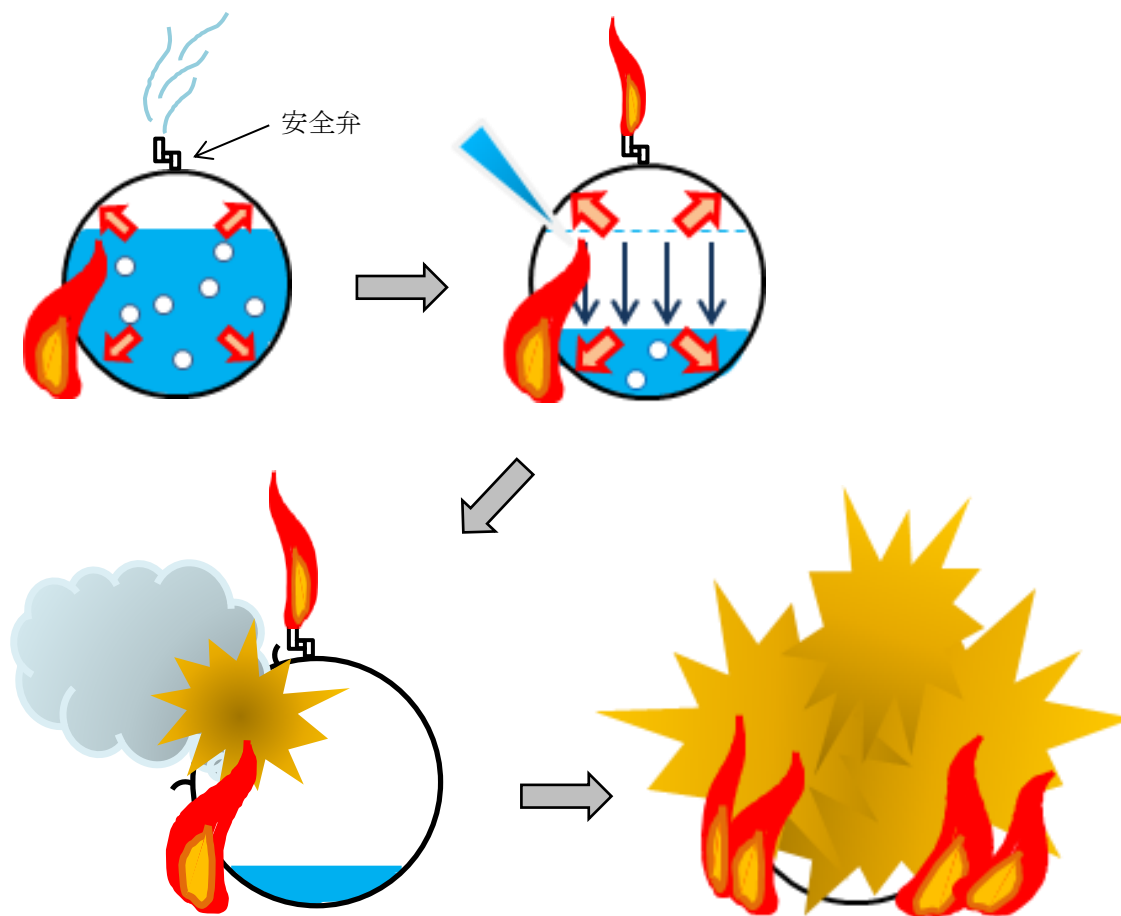
BLEVE は、外部から火災にさらされるだけでなく、タンク内の過剰な圧力、加圧されたタンクの機械的な衝撃や腐食による損傷等によっても発生し得る。

図 1-2 BLEVE の発生機構の模式図

BLEVE の発生機構を図 1-2 に示す。
