# 自衛防災組織等の防災活動の手引き

平成 2 6 年 2 月  
(令和 6 年 8 月一部改訂)  
消防庁特殊災害室

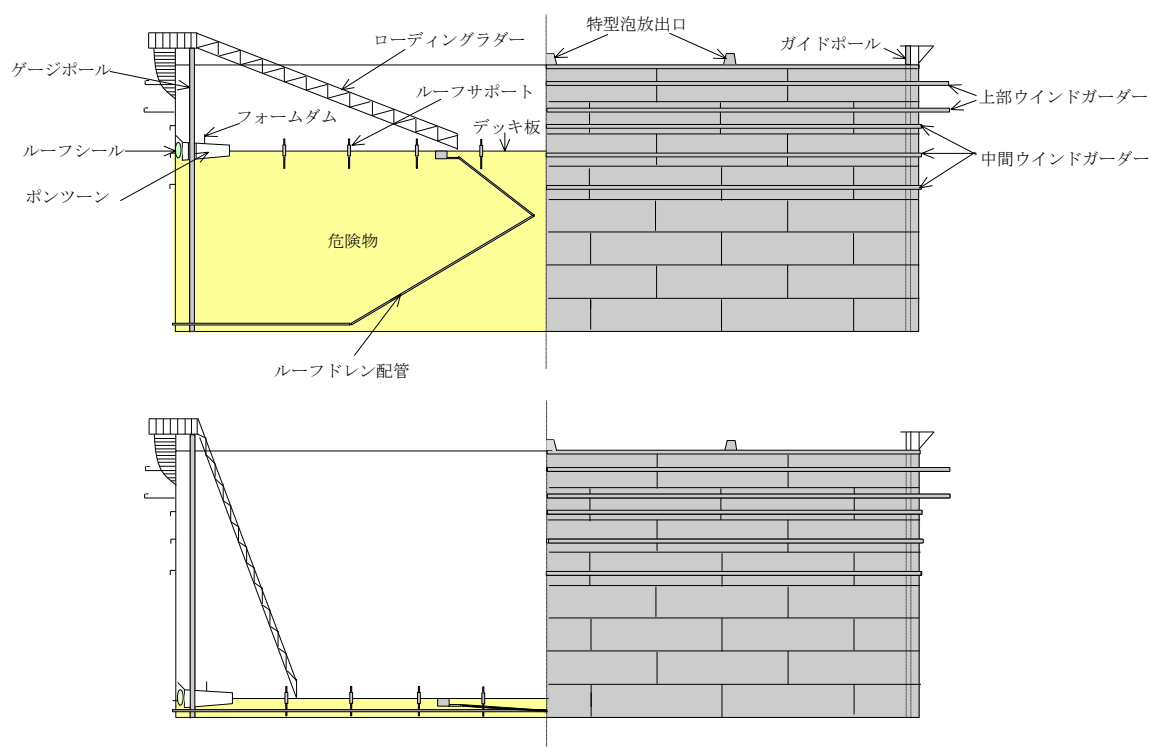
浮き屋根式屋外貯蔵タンクは、浮き屋根が液面に密着していることから、気温変化や危険物の受入れ、払出しに伴う呼吸ロスがほとんどなく、蒸発による損失が極めて少ない、原油やガソリン等の蒸発しやすい危険物の貯蔵に適した構造となっている。

上段の図は浮き屋根が危険物の上に浮かんでいる状況  
下段の図は危険物の払出しに伴い、浮き屋根が着底した状況

図 2-1 浮き屋根式屋外貯蔵タンク（1 枚板構造）の構造

図 2-1 に浮き屋根式屋外貯蔵タンク（1 枚板構造）の構造を示す。

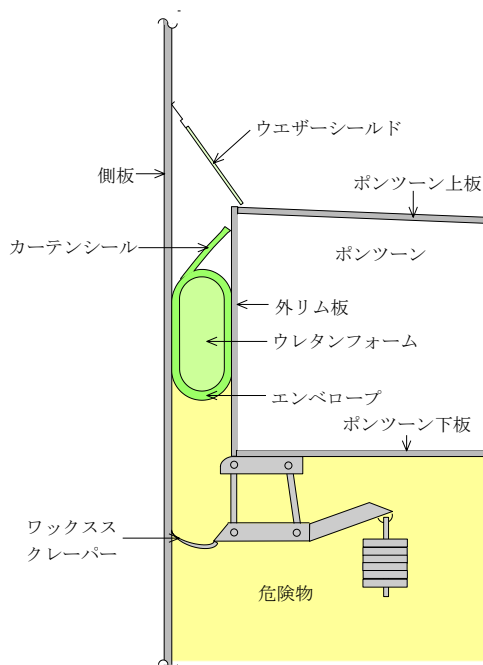
が上昇及び下降する構造となっているため、浮き屋根と側板の間には、貯蔵している危険物に雨水が浸入することを防ぐとともに、危険物の蒸発を防ぐためのシール機構が設けられている。図 2-2 に一般的に使用されているウレタンフォームシールの例を示す。

図 2-2 シール機構の例

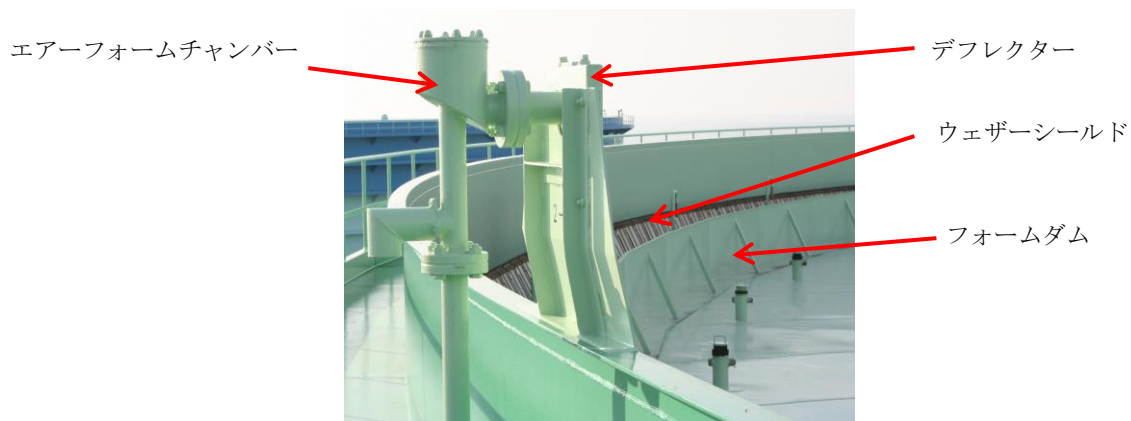
浮き屋根式屋外貯蔵タンクに設置されている泡消火設備には、写真 2-1 に示すような「特型泡放出口」が設置され、側板とフォームダムの間（以下「環状部分」という。）に泡を放出することによって、環状部分に発生した火災を消火する仕組みとなっている。図 2-3 に特型泡放出口からの泡放射のイメージを、写真 2-2 に特型泡放出口からの泡放射の状況を、それぞれ示す。

写真 2-1 特型泡放出口の設置状況

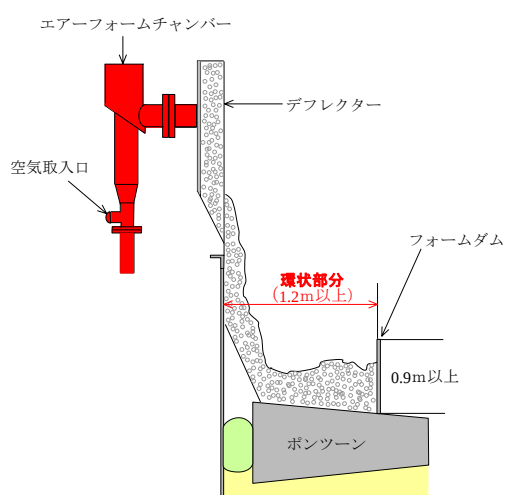
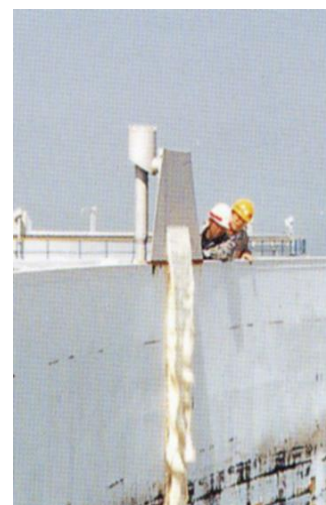
図 2-3 特型泡放出口からの泡放射イメージ 写真 2-2 特型泡放出口からの泡放射状況

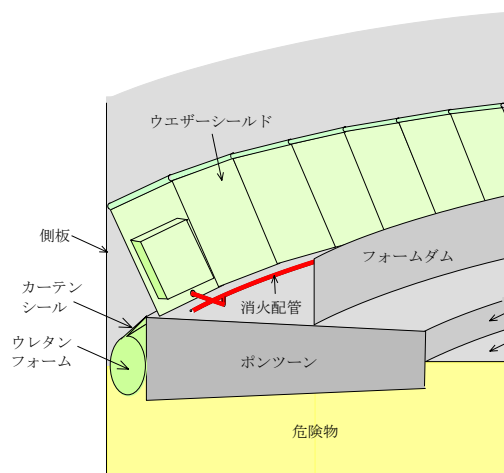
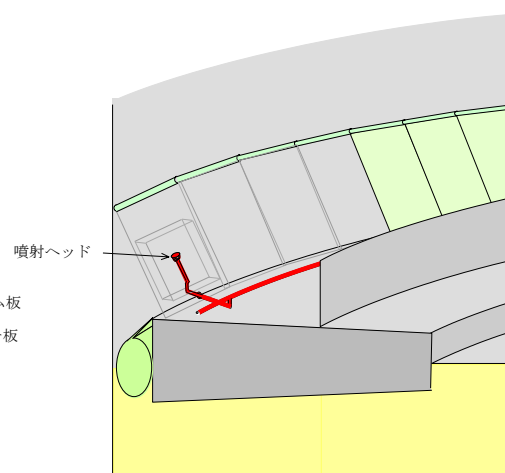
ハロゲン化物消火設備を例とすると、消火の方法には、シール機構を構成するウェザーシールド内に噴射ヘッドを配置し、①易溶金属が火災による熱で溶融し、加圧封入したハロゲン化物を放射する方法と、②火災を感知するセンサーの信号によりバルブを開放し、ハロゲン化物を放射する方法がある。

ハロゲン化物消火設備の設置状況

ハロゲン化物消火設備の設置状況  
(ウェザーシールド内の状況)

図 2-4 ハロゲン化物消火設備の設置状況の例

図 2-4 に①の方法によるハロゲン化物消火設備の設置状況の例を、図 2-5 に作動イメージを、それぞれ示す。

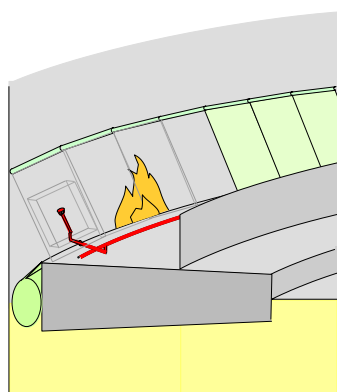
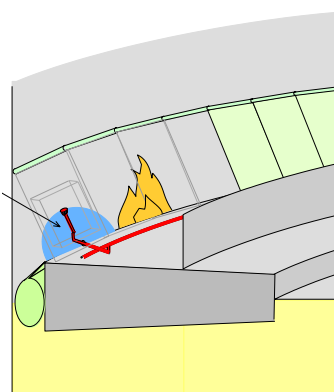
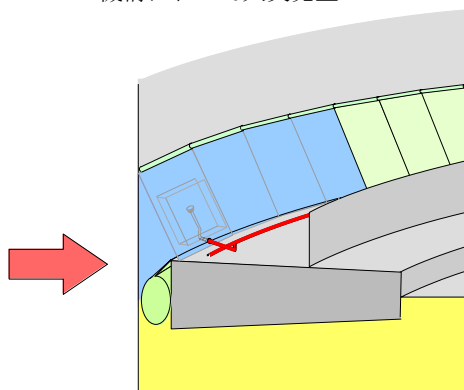
図 2-5 ハロゲン化物消火設備の作動イメージ

① シール機構において火災発生

② 易溶金属が火災による熱で溶解し、ハロゲン化物が噴射ヘッドから噴射される。

③ 噴射されたハロゲン化物がウェザーシールド、側板、カーテンシールに囲まれた空間に広がり、窒息効果と抑制効果により消火に至る。

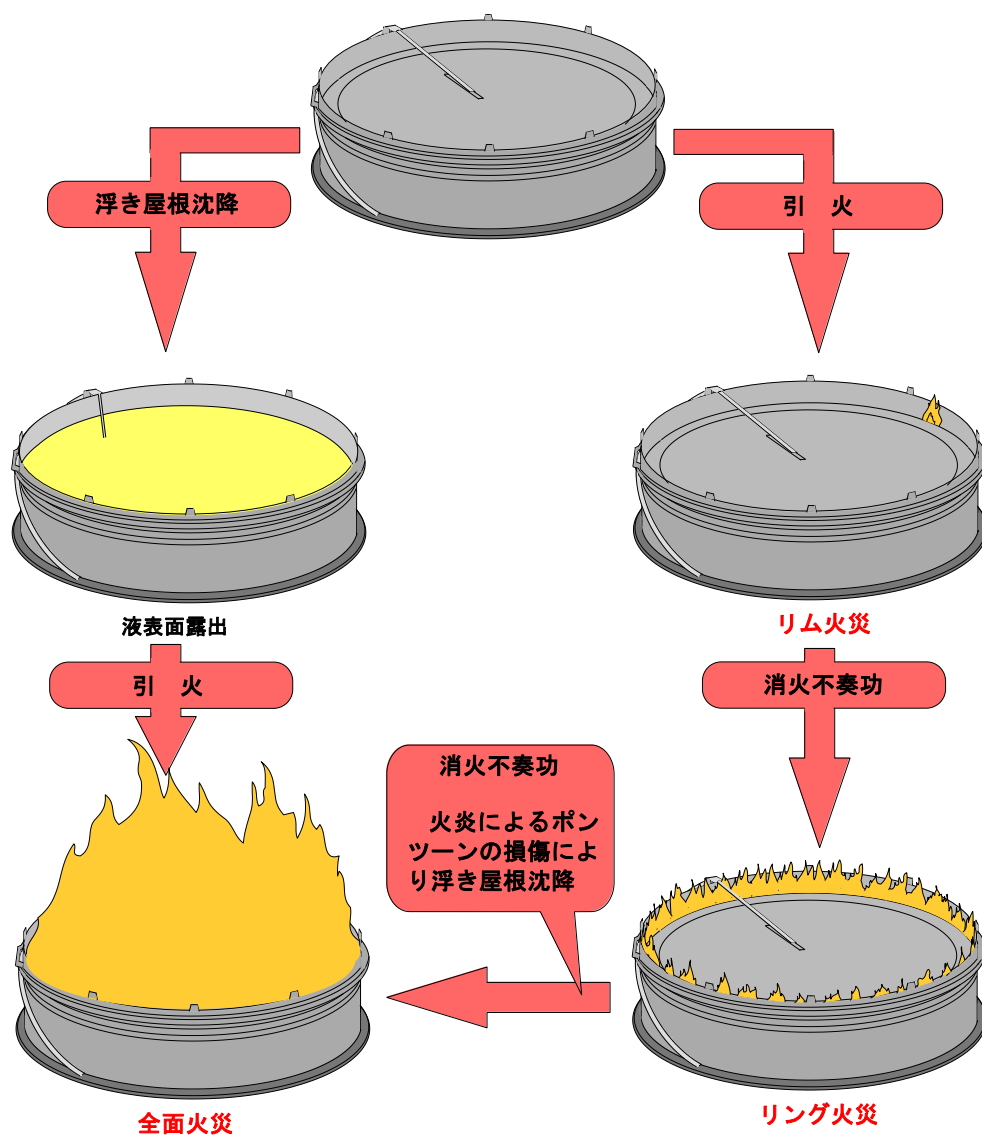
図 2-6 浮き屋根式屋外貯蔵タンクの火災形態の関連

3つの火災形態の関連を整理した結果を、図 2-6 に示す。

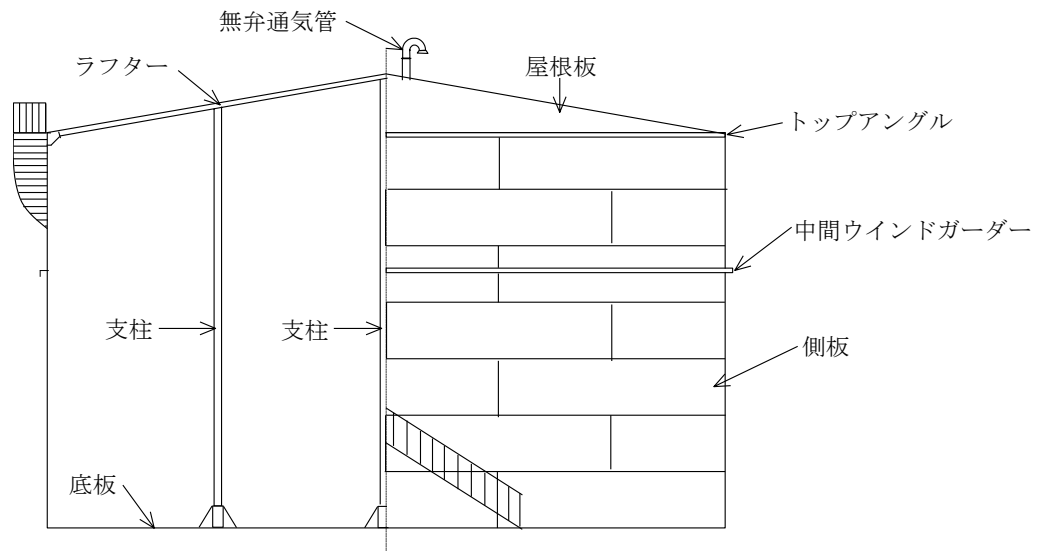
図 3-1 支柱支持円錐屋根タイプの固定屋根式屋外貯蔵タンクの構造

屋根自重を支持する方法によって、支柱で支持する形式（支柱支持円錐屋根）とトラスで支持する形式（トラス支持円錐屋根）の 2 形式に区分することができる。支柱支持円錐屋根タイプの固定屋根式屋外貯蔵タンクの構造を図 3-1 に、トラス支持円錐屋根タイプの固定屋根式屋外貯蔵タンクの構造を図 3-2 に、それぞれ示す。

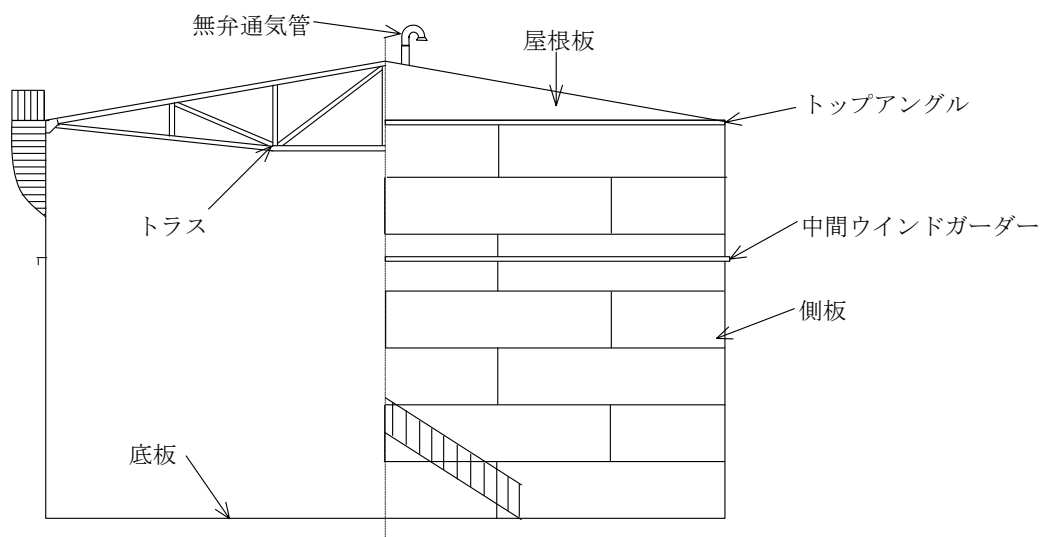
図 3-2 トラス支持円錐屋根タイプの固定屋根式屋外貯蔵タンクの構造

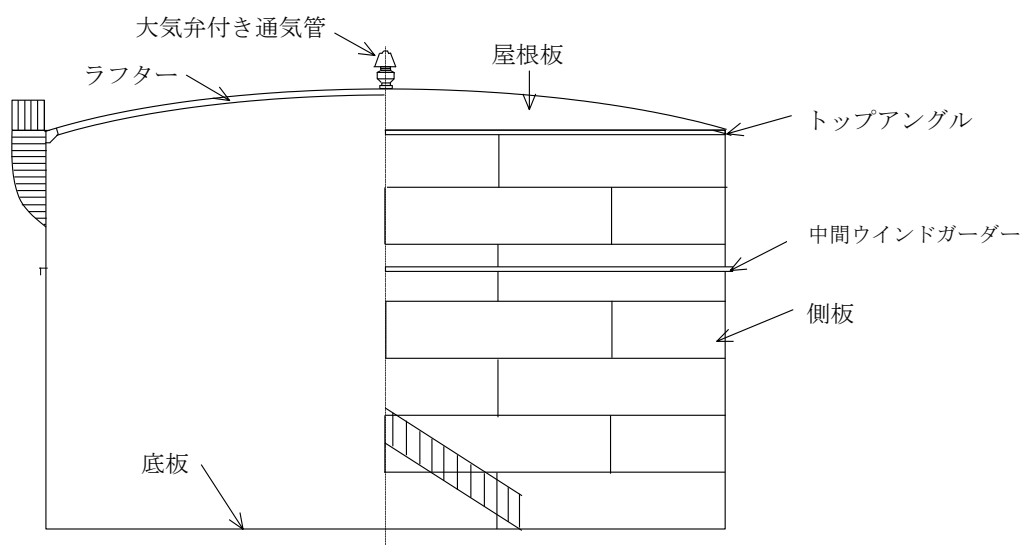
この形式のタンクは、屋根の形状が球面であることから、コーンルーフタンクよりも内圧に対して強い構造となっており、大気弁付き通気管の設定圧力を高くすることにより、貯蔵時に内圧の高くなる危険物を貯蔵することができる。

図 3-3 球面屋根式の固定屋根式屋外貯蔵タンクの構造

図 3-3 に球面屋根式の固定屋根式屋外貯蔵タンクの構造を示す。

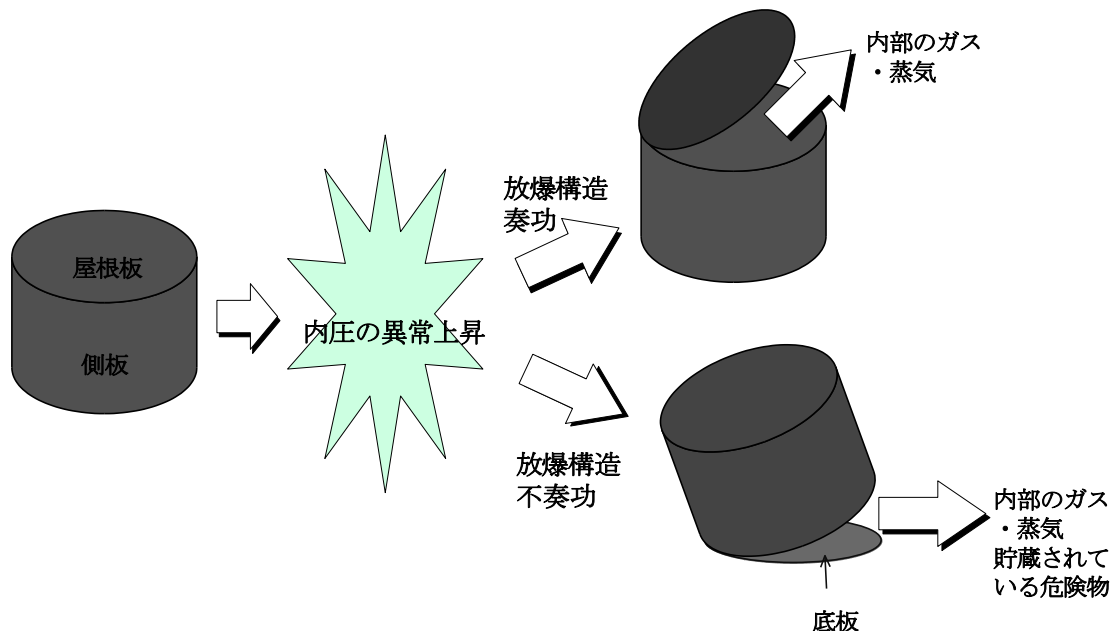
一般に放爆構造と呼ばれるこの構造は、功を奏すれば、高压のガス、蒸気は上方へ飛散して被害を最小限に抑えることが可能となるが、功を奏しなかった場合は、高压のガス、蒸気その他、貯蔵されている危険物が水平方向へ飛散して大きな被害を及ぼすことも考えられる。

図 3-4 固定屋根式屋外貯蔵タンクの放爆イメージ

図 3-4 に固定屋根式屋外貯蔵タンクの放爆構造のイメージを示す。

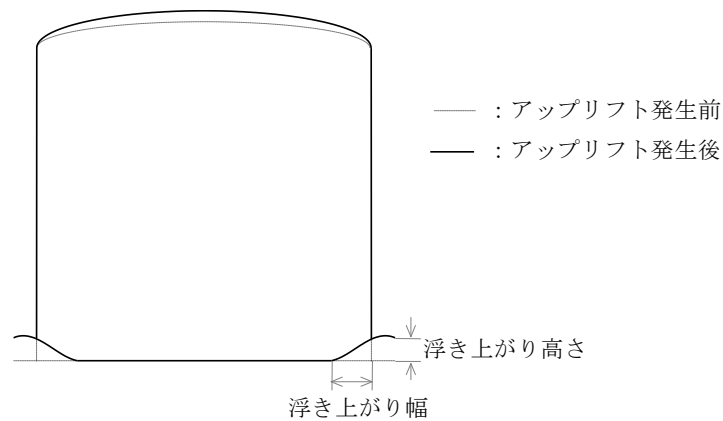
固定屋根式屋外貯蔵タンクの放爆構造に関して、一般的に適用されている規格は JIS B8501 及び API650 等であり、これらの規格の考え方は、タンク内の圧力が異常に上昇した場合、図 3-5 に示すタンク底部の浮き上がり（アップリフト）が始まる前に、肩部が破壊される構造でなければならないとするもので、具体的な規定として、以下のアからウの要件をすべて満たさなければならないとされている。

図 3-5 タンク底部の浮き上がり（アップリフト）のイメージ

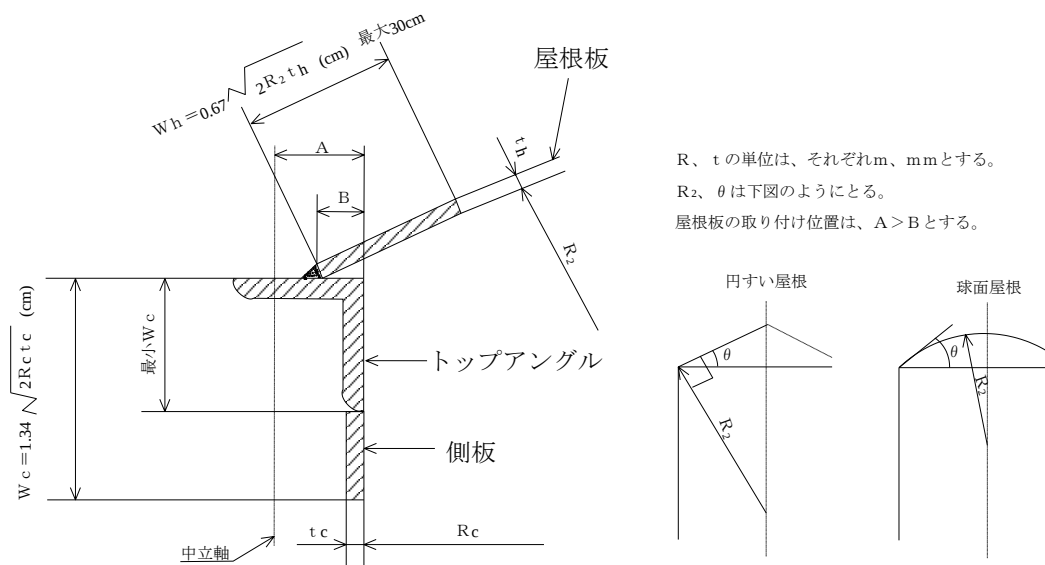
- ア 屋根板と貯槽頂部補強材との溶接は、片側連続すみ肉溶接とし、すみ肉サイズは 4.5mm（API650 では 3/16in）以下であること。
- イ 屋根板の勾配は 1/6 以下であること。
- ウ 頂部補強部の断面積（図 3-6 中の斜線部）が次式以下であること。

図 3-6 屋根の取り付け形状から定める断面積の範囲

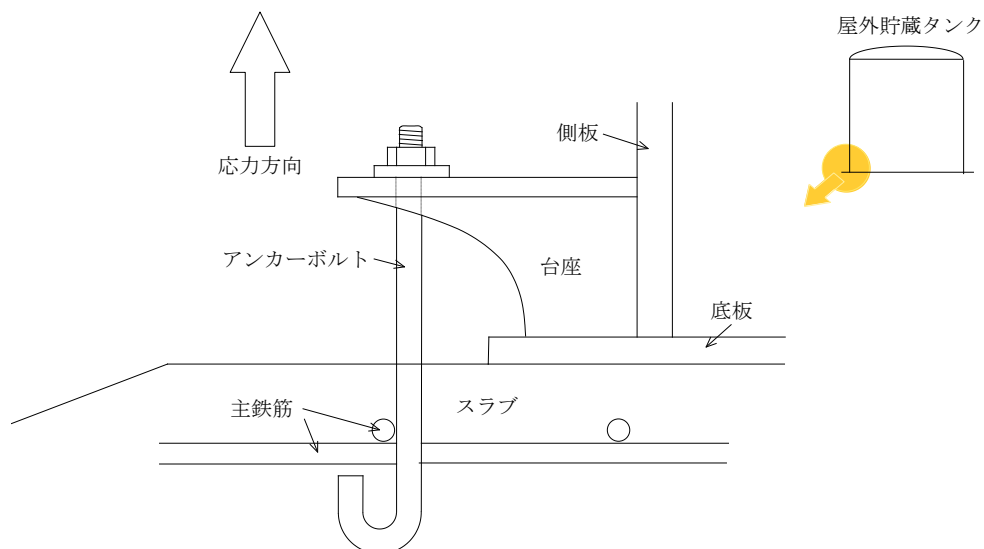
なお、気相部に圧力が加わる貯蔵形態に適しているドームルーフタンクでは、一般的に肩部の強度が隅角部の強度よりも高くなっている。このようなことから、API650 では、アップリフトを押さえるためにアンカーボルトで底板を基礎に固定することを示している。

図 3-7 アンカーボルトによるアップリフト防止の例

図 3-7 にアンカーボルトによるアップリフト防止の例を示す。

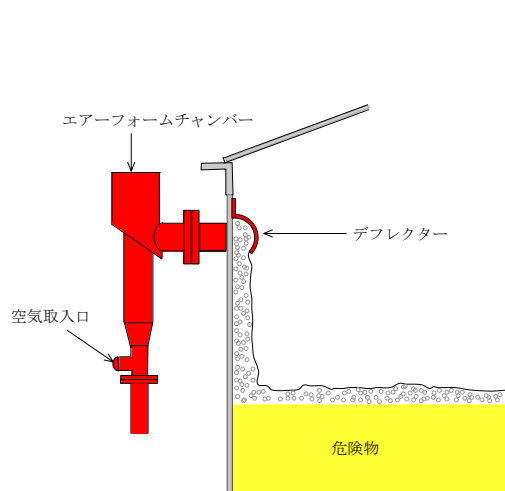
図 3-8 II型泡放出口による泡放射のイメージ

Ⅱ型泡放出口による泡放出のイメージを図 3-8 に、Ⅱ型泡放出口による泡放出の状況を写真 3-1 に、それぞれ示す。

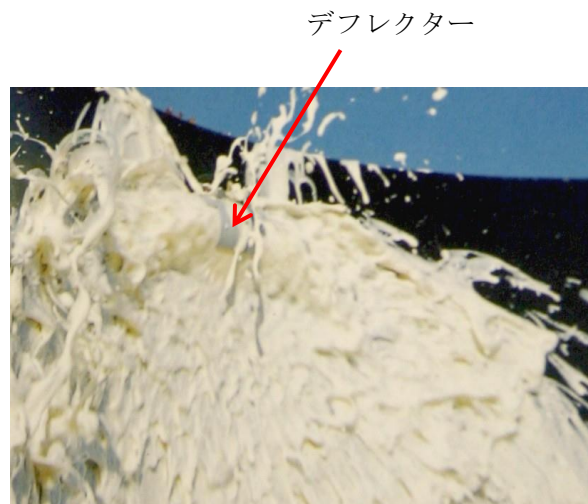
写真 3-1 から、デフレクターにより、エアフォームチャンバーから放出された泡が直接液面に投入されることなく、側板の内面に沿って流下していることが分かる。

写真 3-1 II型泡放出口による泡放出状況  
出典：深田工業株式会社カタログ

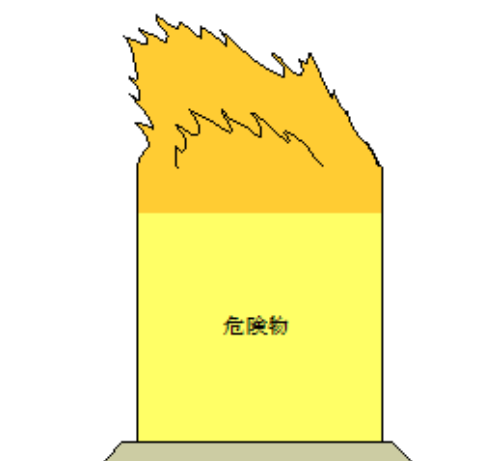
このような放爆の直後から全面火災になるような接合部の大きな破断は、比較的直径の小さい屋外貯蔵タンクで発生すると考えられている。

図 3-9 放爆の直後から全面火災となったイメージ

図 3-9 に放爆の直後から全面火災となったイメージを示す。

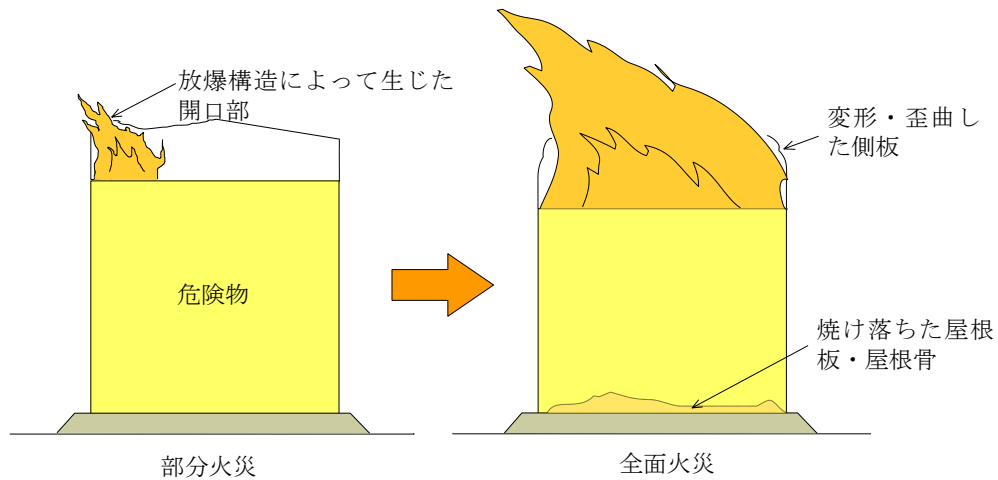
このような部分火災であっても適切な消火が行われなければ、屋根板、屋根骨は赤熱、変形、湾曲して開口面積が増大し、やがて屋根板、屋根骨、側板が折れ曲がるように油面に落下し、結果として燃烧面積の増大によって全面火災に至ることになる。

図 3-10 適切な消火が行われず、部分火災から全面火災に至るイメージ

適切な消火が行われず、部分火災から全面火災に至るイメージを図 3-10 に示す。

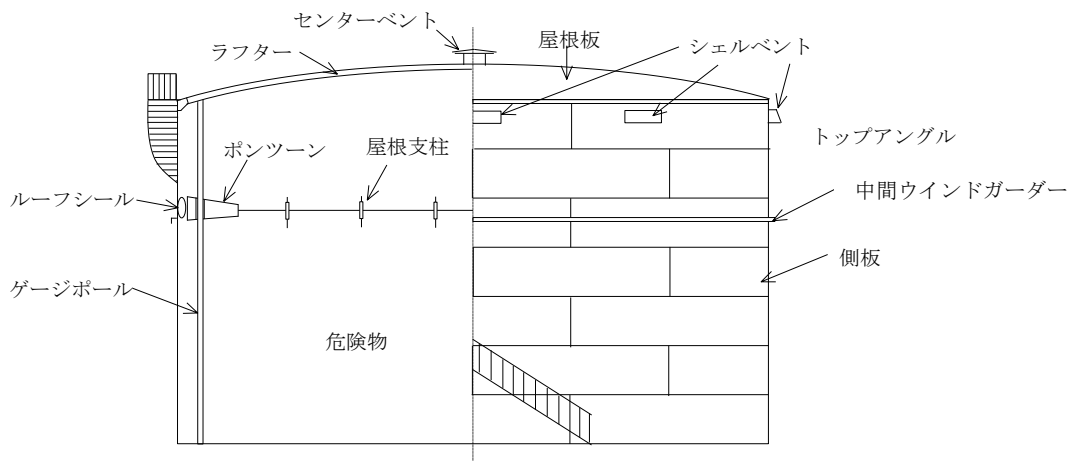
図 4-1 固定屋根付き浮き蓋式屋外貯蔵タンクの構造

前 2 に示した浮き屋根式屋外貯蔵タンク及び前 3 に示した固定屋根式屋外貯蔵タンク以外の屋根形式として、固定屋根付き浮き蓋式屋外貯蔵タンクがある。この固定屋根付き浮き蓋式屋外貯蔵タンクは、いわゆるインナーフロートタンクと呼ばれるもので、浮き屋根式屋外貯蔵タンクと固定屋根式屋外貯蔵タンクの長所を組み合わせ、揮発性が高く、雨水の浸入を嫌う危険物の貯蔵に適している。

図 4-1 に固定屋根付き浮き蓋式屋外貯蔵タンクの構造を示す。

固定屋根付き浮き蓋式屋外貯蔵タンクでは、浮き屋根式屋外貯蔵タンクと固定屋根式屋外貯蔵タンクの双方の性質を有していることから、リム火災、リング火災、部分火災、全面火災といった火災形態が発生する可能性がある。

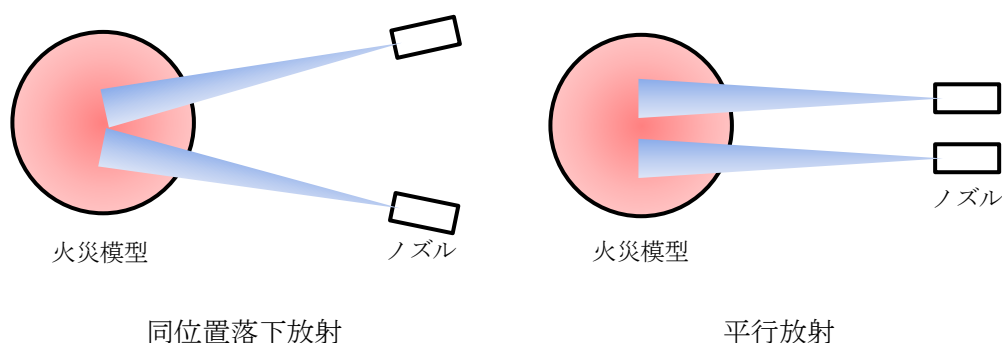
図 6-1 ノズル設置位置概略図

ア 2 本のノズルを高さ 1m の位置に水平に設置し、図 6-1 に示す同位置落下放射及び平行放射の 2 種類の放射方法で実施した。
