# 石油コンビナートにおける事故分析 を踏まえた事故防止の手引き

令和6年8月  
消防庁特殊災害室

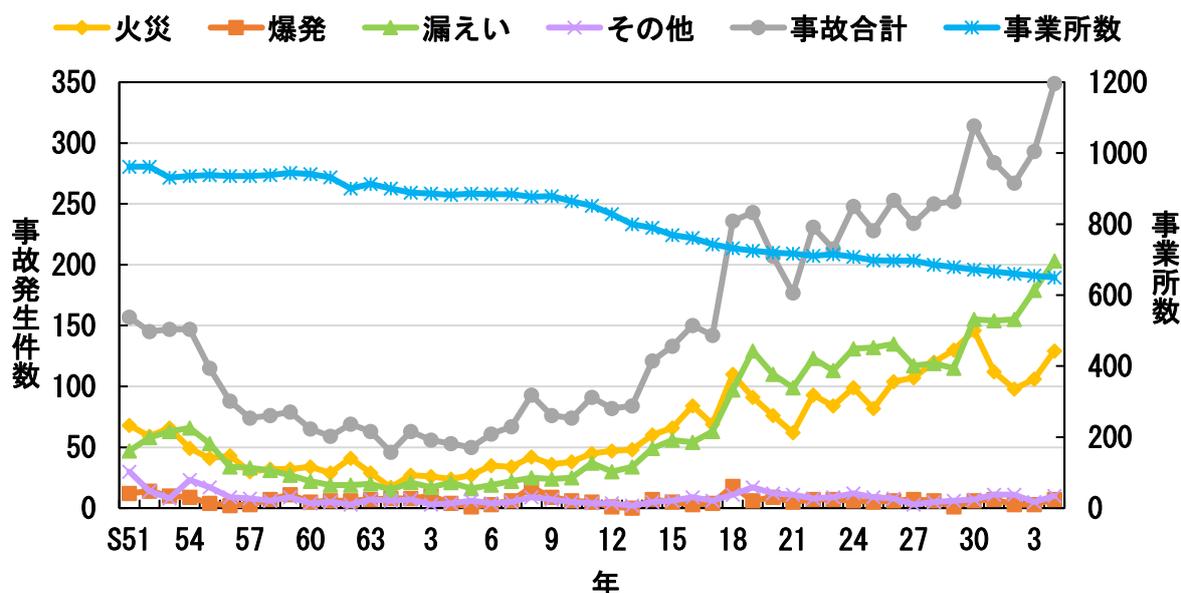
【図1.1.1.1 石油コンビナートにおける事故発生件数の推移】

消防庁では、日本全国の石油コンビナート等特別防災区域（以下「石油コンビナート」という）における事故の発生状況を毎年調査し、データを収集している。事故の発生件数について推移をみると、石油コンビナート等災害防止法が施行された昭和51年以降は一旦減少していたが、平成に入ると一転して増加傾向が続き、令和4年中の事故件数は、過去最多となる349件を記録した。また、事故種別でみると、近年は漏えい事故の増加傾向が顕著となっている。【図1.1.1.1】

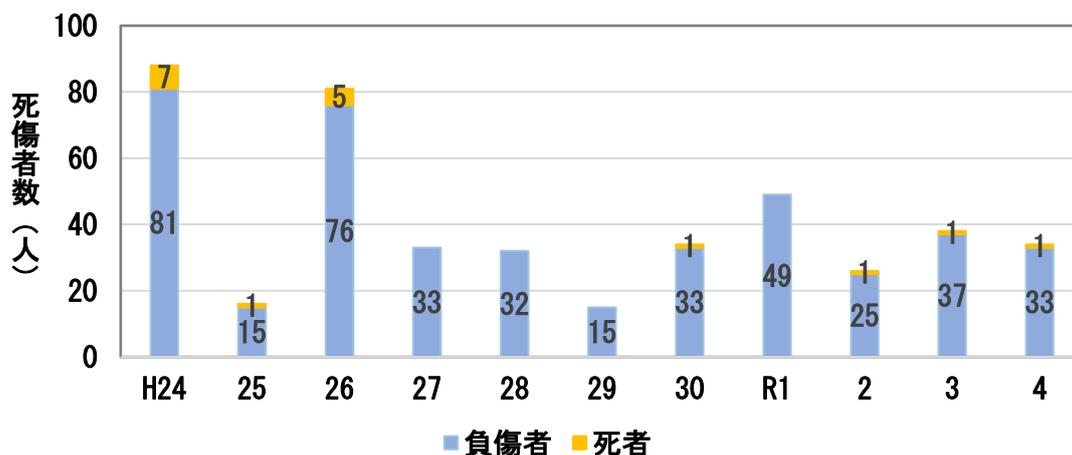
【図1.1.1.2 死傷者数の推移】

一方、事故による死傷者数の推移をみると、平成24年頃に多数の死傷者を伴う重大な事故(※)が続発したことから平成26年に発足した石油コンビナート災害防止3省連絡会議（総務省消防庁・経済産業省・厚生労働省）や事業所の取組によって、平成27年以降、死傷者を伴う重大な事故の発生防止については一定の成果がみられる。【図1.1.1.2】

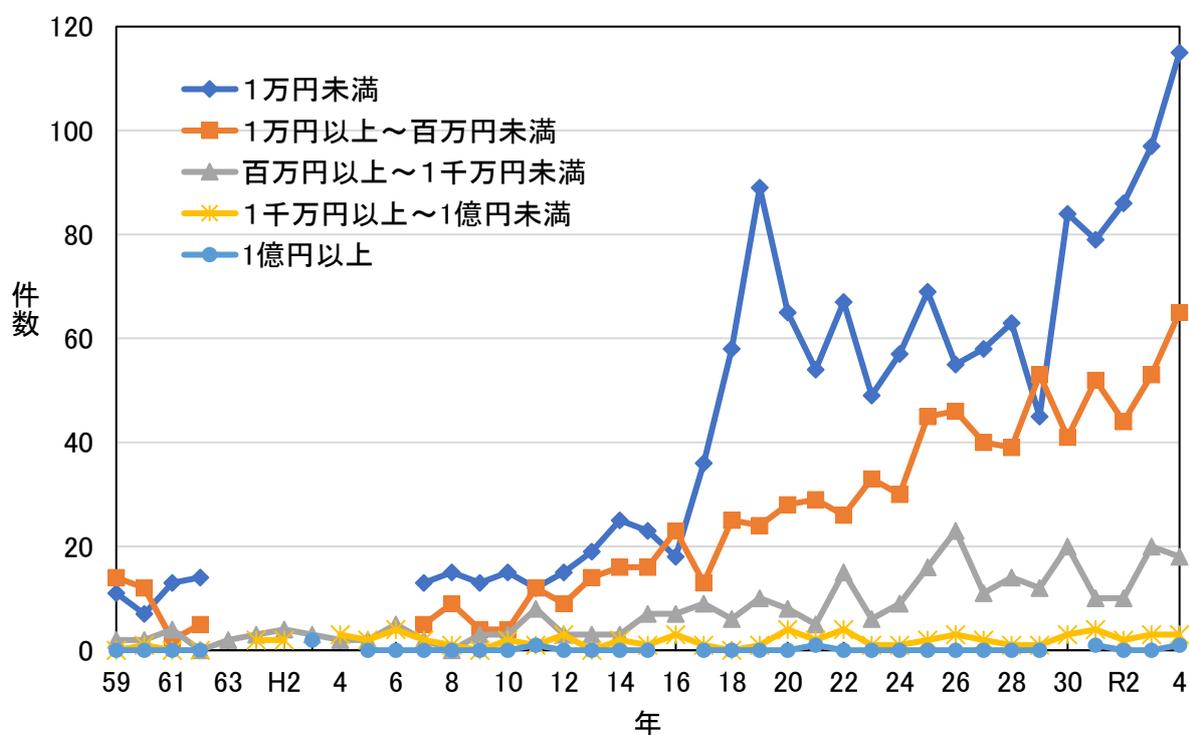
【図 1.1.1.3 漏えい事故における損害額別件数の推移】

さらに、近年増加傾向が続いている漏えい事故について損害額別件数の推移をみると、多くは損害額 1 万円未満の小規模な漏えい事案であることがわかる。一方で、漏えい物質が危険物等であることから出火防止に留意が必要である。【図 1.1.1.3】

※S63～H6のデータが一部未表示となっているのは、百万円未満のデータを詳細に分類していないため。

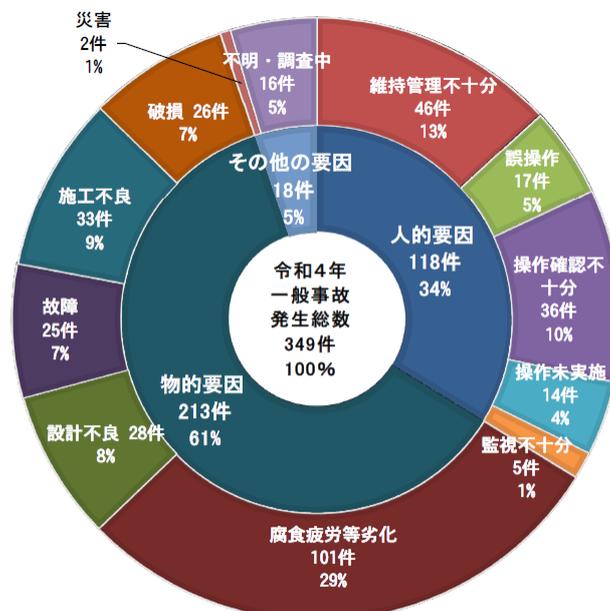
【図 1.3.1.1 令和4年中における事故の発生要因】

人的要因によるものが118件（34%）、物的要因によるものが213件（61%）となっており、「腐食疲労等劣化」、「維持管理不十分」、「操作確認不十分」、「施工不良」が主な原因となっている。【図 1.3.1.1】

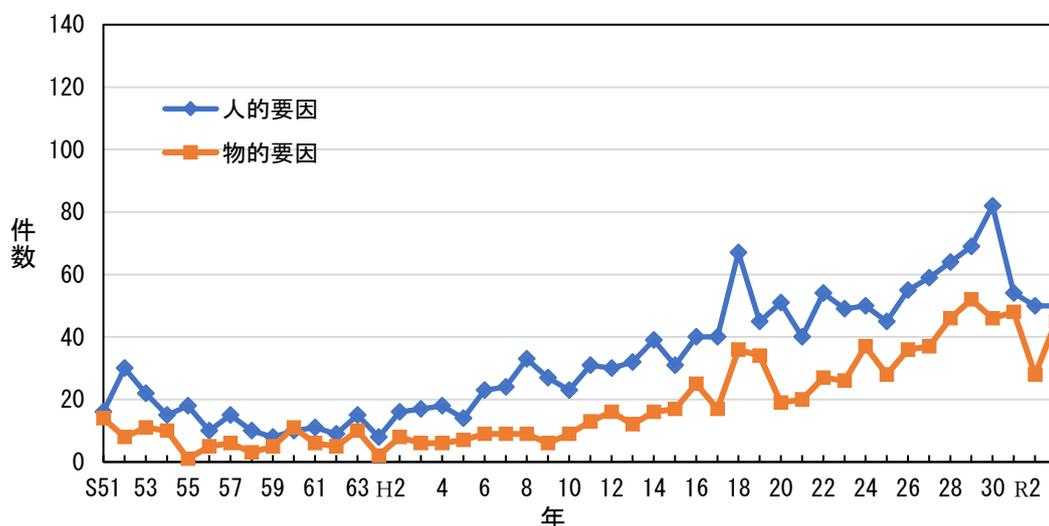
【図 1.3.2.1 火災事故における人的・物的要因件数の推移】

火災事故における人的要因及び物的要因の件数の推移を分析すると、両者とも平成以降緩やかに増加しているが、物的要因よりも人的要因の方が事故件数は多くなっている。【図 1.3.2.1】

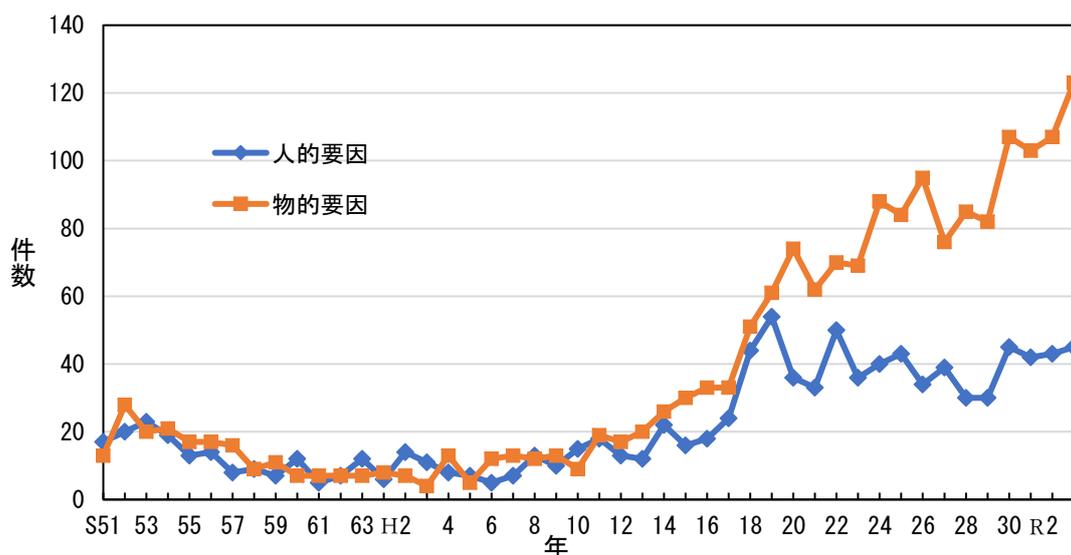
【図 1.3.2.2 漏えい事故における人的・物的要因件数の推移】

続いて、漏えい事故における人的要因及び物的要因の件数の推移を分析すると、物的要因は平成 18 年頃から顕著に増加しているが、人的要因は平成 20 年頃以降、およそ横ばい状態である。【図 1.3.2.2】

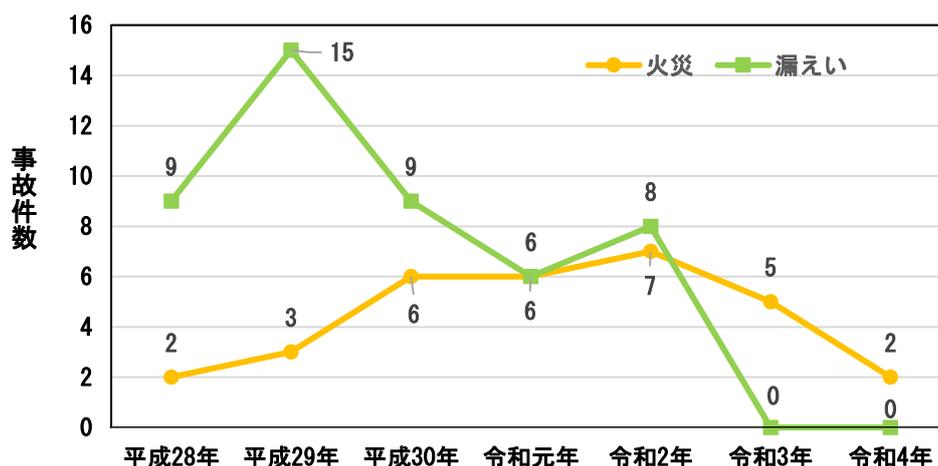
【図 1.3.3.1 石油コンビナートの危険物施設における重大事故の発生状況】

石油コンビナートにおける重大事故の発生状況を評価するため、平成 28 年度から消防庁が統計に使用している深刻度評価指数を用いて、石油コンビナートの危険物施設における重大事故の発生状況を分析すると、重大事故は減少傾向となっている。重大事故を発生させないという目標については、業界団体及び事業所の各種取組によって成果が現れていると推測される。【図 1.3.3.1】

※令和 2 年以前の漏えいの件数については、①死者が発生した事故（人的評価指標）、②河川や海域など事業所外へ広範囲に流出した事故（流出範囲指標）、③流出した危険物量が指定数量の 10 倍以上の事故（流出量指標）のいずれかに該当するもの（「危険物施設における火災・流出事故に係る深刻度評価指標について」（平成 28 年 11 月 2 日付け消防危第 203 号）を計上している。

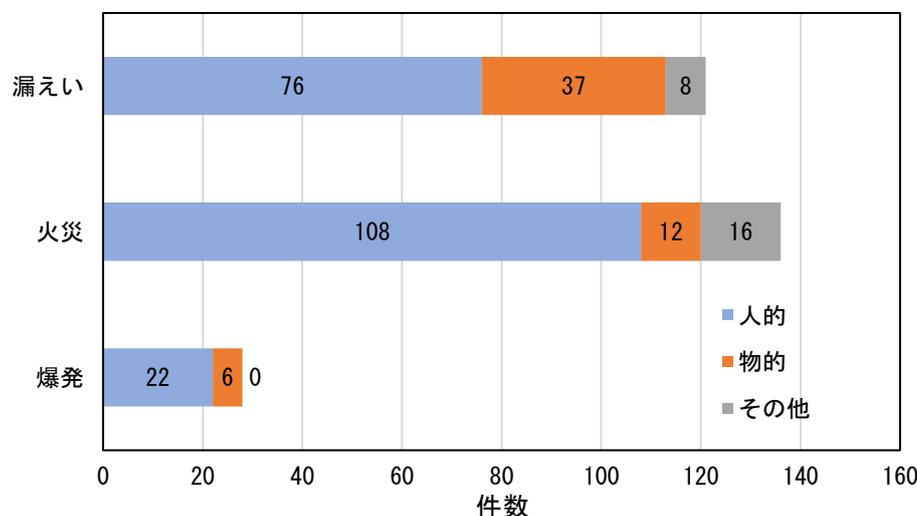
【図 1.3.4.1 死傷事故における要因別の事故件数】  
（平成 18 年から令和 4 年までの合計値）

重大事故は減少傾向にあるものの、死傷者を伴う事故（以下「死傷事故」という。）は毎年発生しているのは事実である。そこで、死傷事故の発生件数について、事故種別ごとの要因別（人的要因、物的要因）事故件数を分析すると、死傷事故は、人的要因によって多く発生している。【図 1.3.4.1】

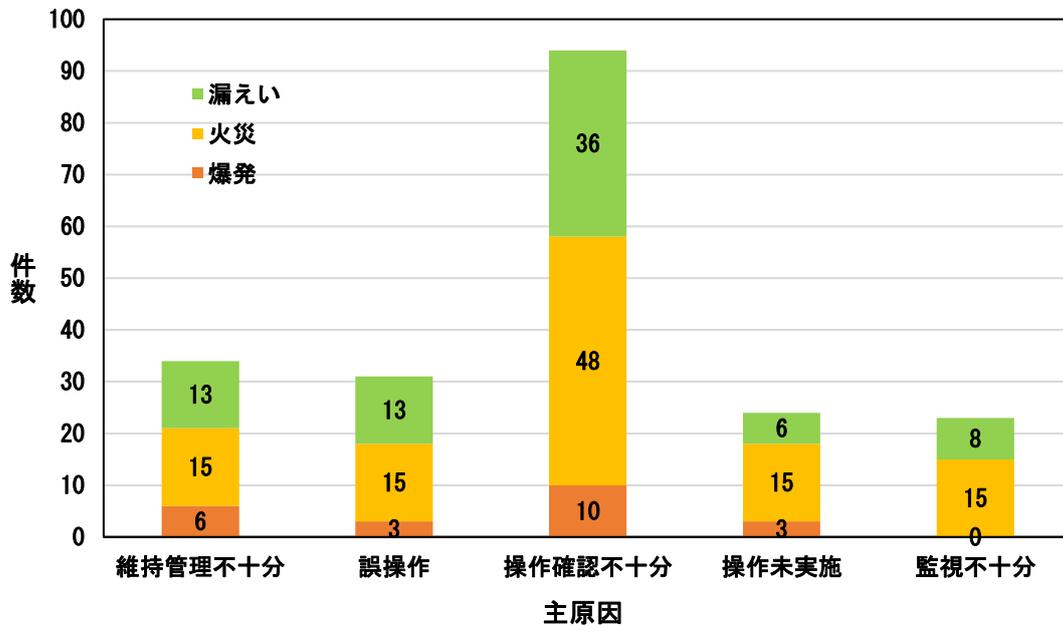
【図 1.3.5.1 人的要因における主原因別件数】  
(平成 18 年から令和 4 年までの合計値)

死傷事故は、人的要因で多く発生していることから、人的要因における死傷事故件数を主原因別に分析すると、「**操作確認不十分**」が他の要因と比較して多くなっている。操作確認不十分とは、操作項目や操作手順に問題はないが、確認が不十分であったため、操作の内容等が不適切であったものをいい、その例示としては、「結合金具の緊結が不十分であったためガソリンが漏えいした」などが挙げられる。【図 1.3.5.1】

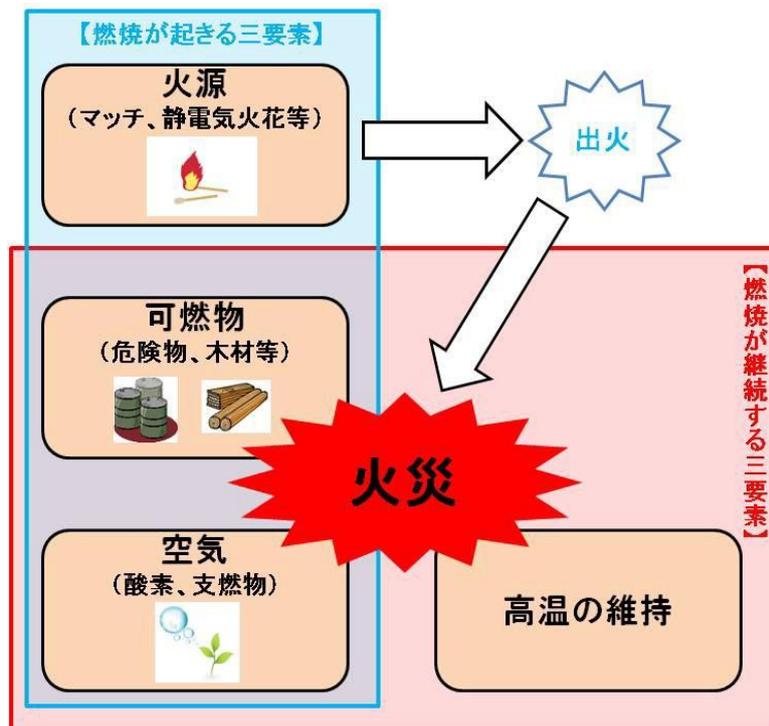
燃焼の四要素

燃焼が起きる条件として①可燃物があること、②火源（発火エネルギー）があること、③周囲に空気（酸素）があること、の三つの要素が必要です。

これらを燃焼が起きる三要素といい、どの要素を欠いても燃焼は起きません。次に、燃焼の継続には、可燃物、空気及び高温の維持の三要素が必要です。燃焼が起きる三要素と高温の維持を合わせて、燃焼の四要素といいます。

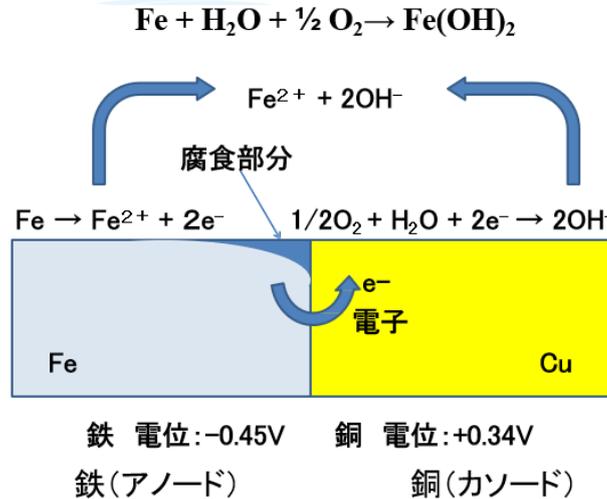
腐食電位が大きく異なる2種類の金属が、電解質溶液を介して電氣的に接触する場合に、電極電位の違いにより生じる腐食です。

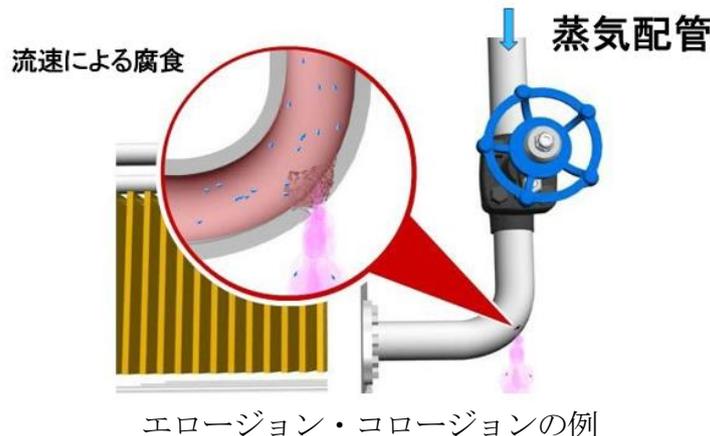
金属、流体の流れ、環境の因子が重なり合って生じます。壊食(エロージョン)と腐食(コロージョン)の相乗効果による減肉事象です。流体の流れはエロージョンのみによって金属表面を損傷することがなくても、金属表面の保護被膜(腐食生成物)を除去することにより、壊食部分をアノードとするマクロ腐食電池を形成し、腐食が生じます。エロージョン・コロージョンの特徴は、壊食部分には腐食生成物が付着せず、それ以外の部分に腐食生成物が付着します。配管などの曲がり部分、バルブの下流部分、管径の減少部分などのように、局所的な流れの乱れと過大な流速がある箇所、エロージョン・コロージョンが生じます。

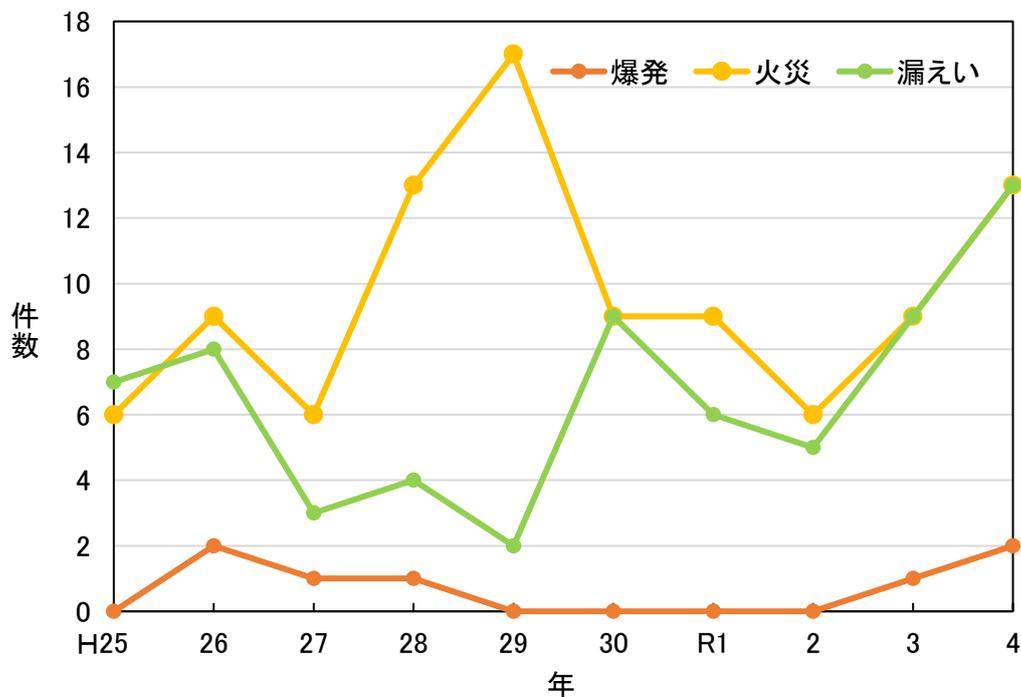
【図 3.1.1 設計不良による事故件数の推移】

設計面における事故防止対策を考察するにあたり、事故の状況を分析した。設計不良による事故件数の推移を図 3.1.1 に示す。

設計不良による事故は、令和4年に合計28件（爆発2件、火災13件、漏えい13件）を記録し、過去10年で最も多くなっている。また、近年、漏えいによる事故が増加傾向にあるといえる。

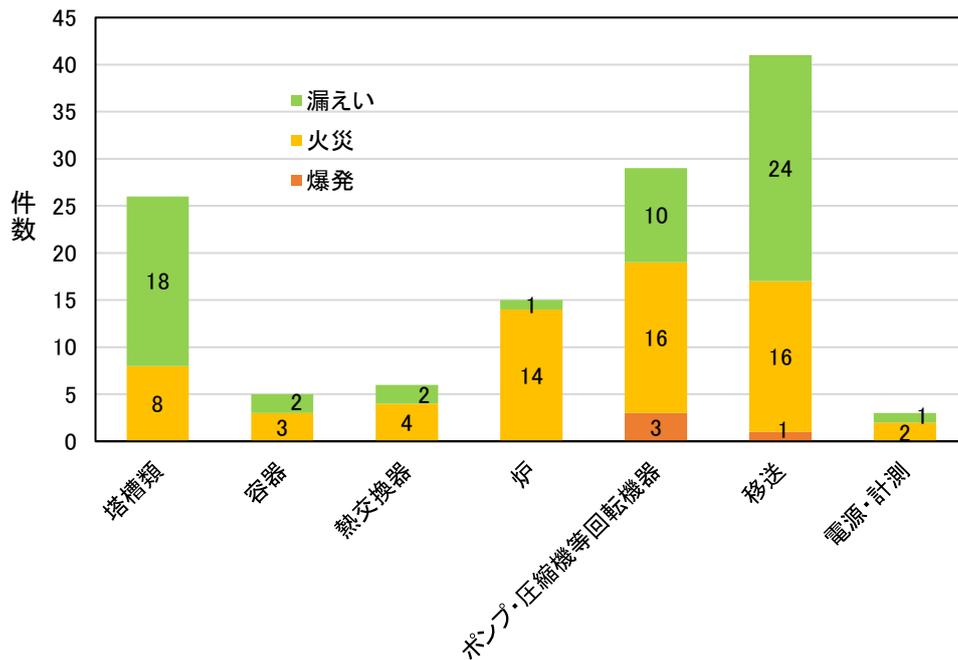
【図 3.1.2 設計不良における発生機器別の事故発生件数】  
(平成 25 年から令和4年までの合計値)

次に、設計不良における発生機器別の事故発生件数を図 3. 1. 2 に示す。

設計不良による事故は、移送、ポンプ・圧縮機等回転機器、塔槽類において多く発生していることが分かる。また、爆発事故は、ポンプ・圧縮機等回転機器で多く発生している。

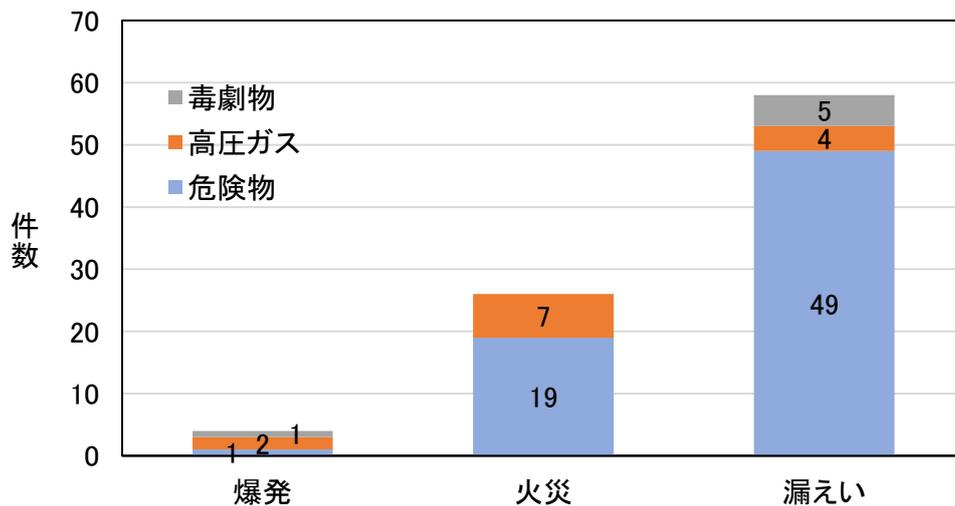
【図 3.1.3 設計不良における起因物質別の事故発生件数】  
(平成 25 年から令和4年までの合計値)

次に、設計不良における起因物質別の事故発生件数を図 3. 1. 3 に示す。

起因物質別では、施設数が分からず一概には比較できないが、危険物による漏えい事故が多く発生している。

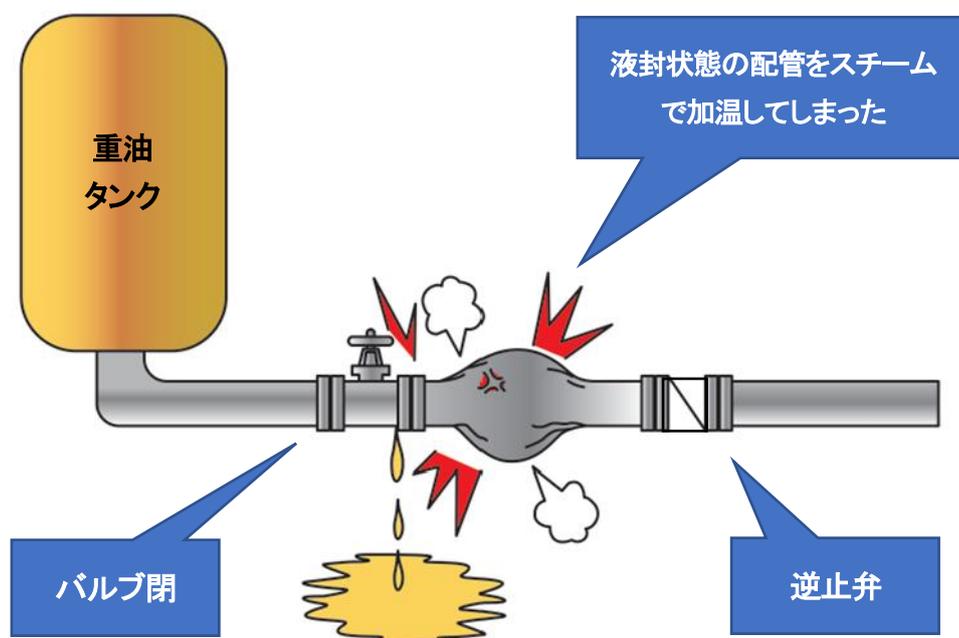
漏えいが生じているのは、配管のフランジ継手、閉止フランジ、ポンプのメカニカルシール、混合槽のブリーザーバルブである。

ただし、内圧上昇の要因は、漏えい部位（フランジ継手など）とは、直接の関係はない。

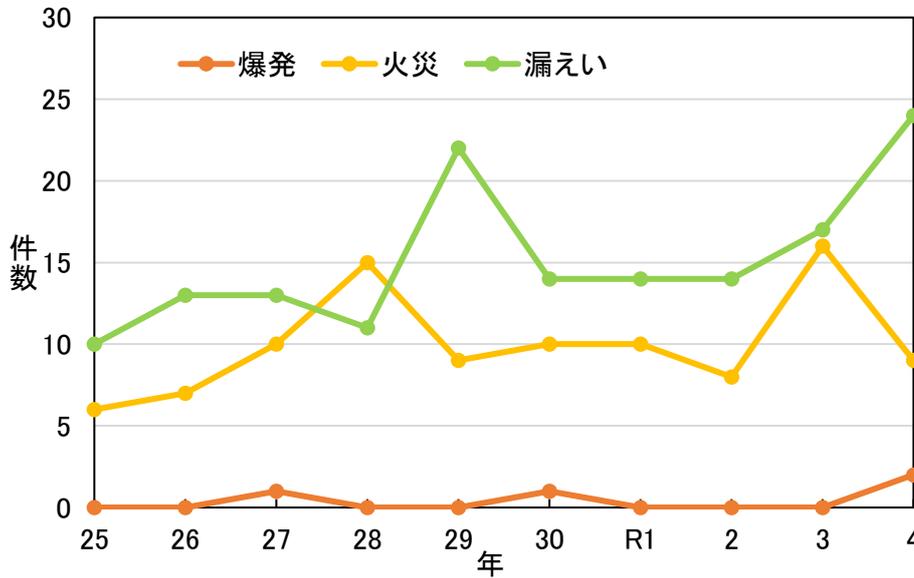
【図 3.2.1 施工不良による事故件数の推移】

施工面における事故防止対策を考察するにあたり、事故の状況を分析した。施工不良による事故件数の推移を図 3.2.1 に示す。

施工不良による事故のうち漏えい事故は、近年増加傾向にあることがわかる。次に、施工不良における発生機器別の事故発生件数を図 3.2.2 に示す。

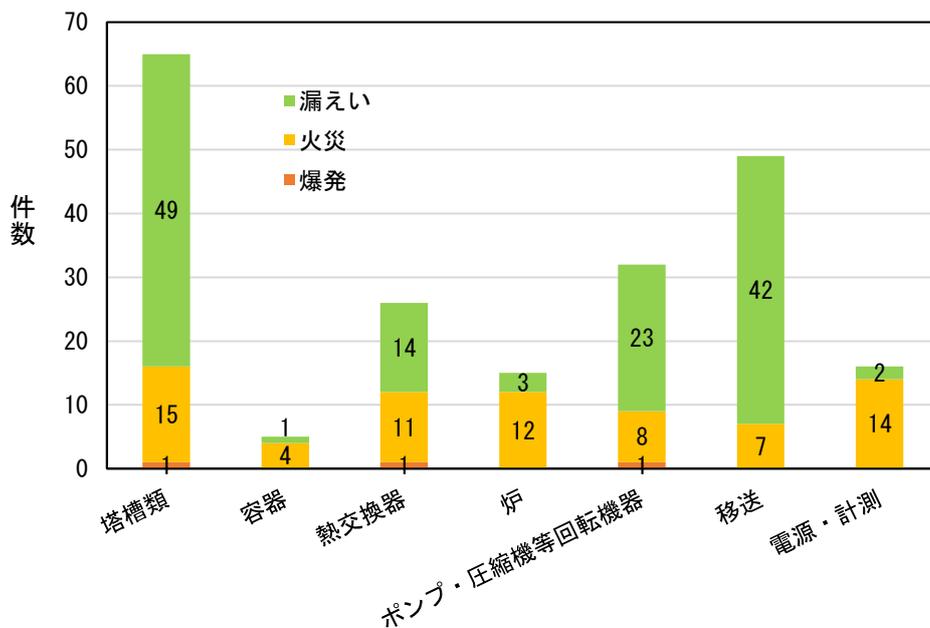
【図 3.2.2 施工不良における発生機器別の事故発生件数】  
(平成 25 年から令和 4 年までの合計値)

施工不良による事故は、塔槽類や移送において多く発生していることが分かる。

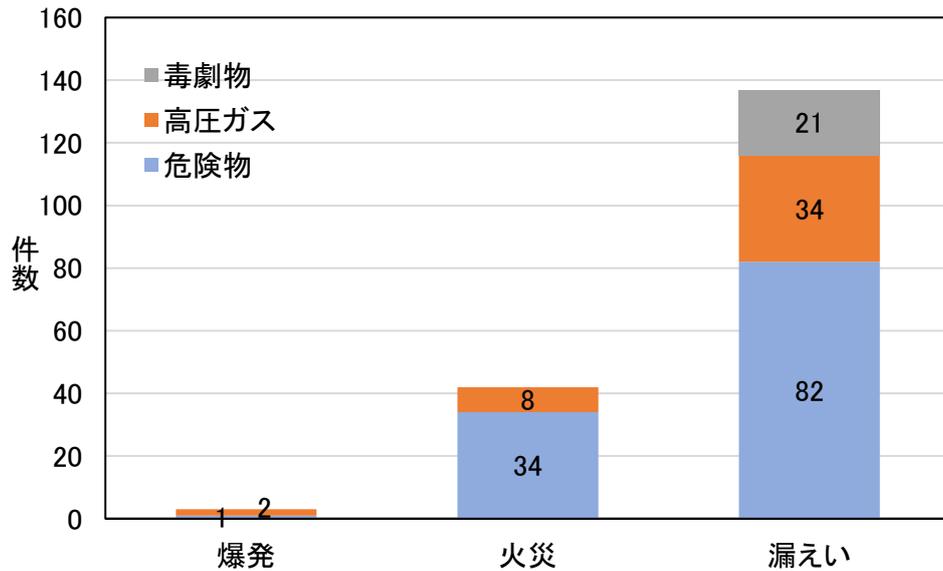
【図 3.2.3 施工不良における起因物質別の事故発生件数】  
(平成 25 年から令和 4 年までの合計値)

次に、施工不良における起因物質別の事故発生件数を図 3.2.3 に示す。

起因物質別では、施設数が分らず一概には比較できないが、危険物による漏えい事故が多くなっている。

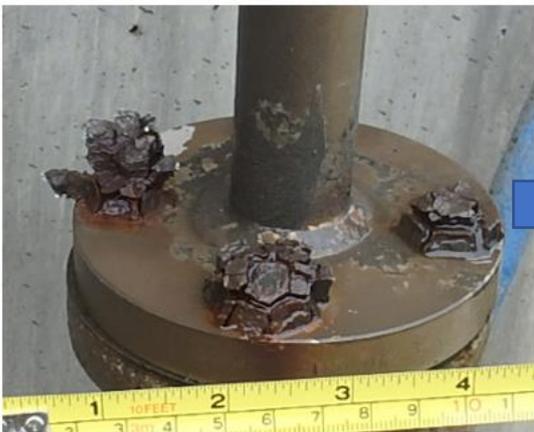
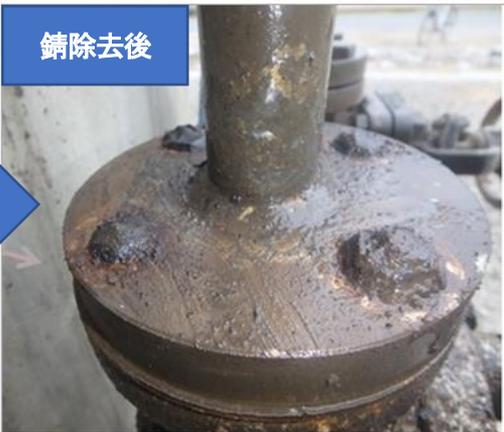
<div style="position: absolute; top: 555px; left: 555px; background-color: blue; color: white; padding: 2px 5px; font-weight: bold;">             錆除去後         </div> </div>	
<p><b>【ステンレス鋼製フランジと炭素鋼製ボルト・ナットの組合せによる異種金属接触腐食の実例】</b></p>	
<p>○配管を施工する際は、取り扱う物質の耐食性を適正に把握し、適切な材質を選定すること。</p> <p>○配管のフランジ接続において、使用するボルトは適切な長さの型番を確認し、確実な締付け力を得るようにすること。</p> <p>○変電所内のモーター制御用開閉装置が高負荷とならないよう、設計図面を再確認し適切な出力のモーターを設置すること。</p>

<b>施工面 事例No.①</b> <b>【適切な材料や機器の選定】</b>	
<b>1. 発生原理</b>	
<p>設備の施工時に不適切な材料を選定することで異種金属が接触し、機器の腐食が急速に進行し漏えいに至るほか、酸性液体に対して耐食性の低い材質のフランジを選定したことで腐食が進行する。また、施工時に誤った電気機器を選定することで回路が高負荷となり、接続された分電盤や当該機器に過電流が流れ発熱して出火に至る。</p>	
<b>2. 多く発生している箇所</b>	
<p>異種金属が接触しやすい配管相互のフランジ継手、配管サポート部、バルブ、ノズル、計装機器及び設計思想と異なる機器を設置したことによる当該機器や接続された関連機器</p>	
<b>3. 対策事例</b>	
<p>設備の設計時に適切な材料や機器を選定するとともに、適切な工法で施工することが基本的な考え方であり、以下のような配慮が有効である。</p>	
<p>○異種金属の接触をさける。異種金属によるフランジ継手では絶縁フランジを用いるなどの対策が必要な場合がある。また、ステンレス鋼製フランジと炭素鋼製ボルト・ナットの組合せでは、炭素鋼製ナットの腐食が促進される。</p>	
<div style="display: flex; justify-content: space-around; align-items: center;">

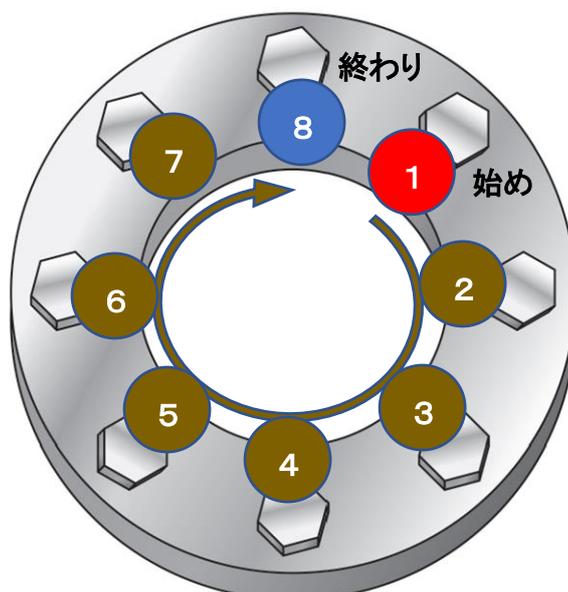
「ボルトの周回締付け」の確認手順

- フランジ組立前に、フランジ面に有害な傷、異物等がないことを確認する。
- ボルト・ナットは点検してから、潤滑剤を塗布しておく。締付け管理には、トルクレンチを用いることが推奨される。
- 新規のガスケットを使用する。短時間の使用であっても再使用しないこと。
- フランジ同士のアライメントに注意し、及びガスケットを偏心させないように組み立てる。
- ボルト締付け後の最終確認として、ボルトの周回締付けを繰り返し、全てのナットが動かないことを確認する。
- 組立後に、フランジ面間距離が一様であることを確認する。

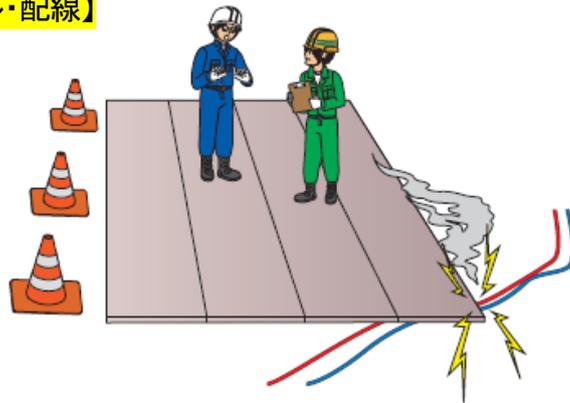
ケーブルの敷設は、敷設要領を確認の上、実施する。

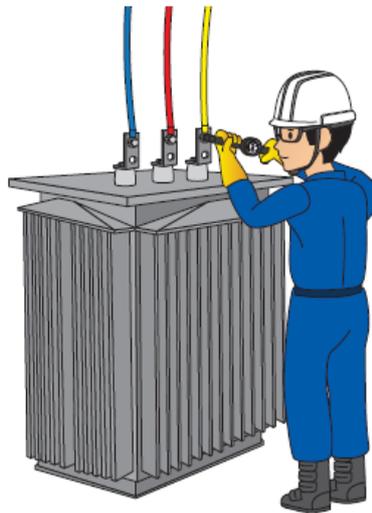
BUS バーとケーブルの接続は、トルクレンチ等を用い、規定トルクで締め付ける。

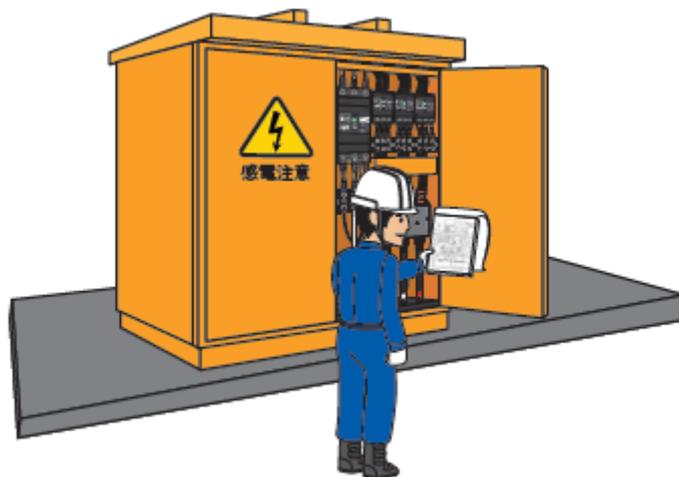
誤配線を防止するために、工事施工計画等を作成し、現場施工時に確認する。

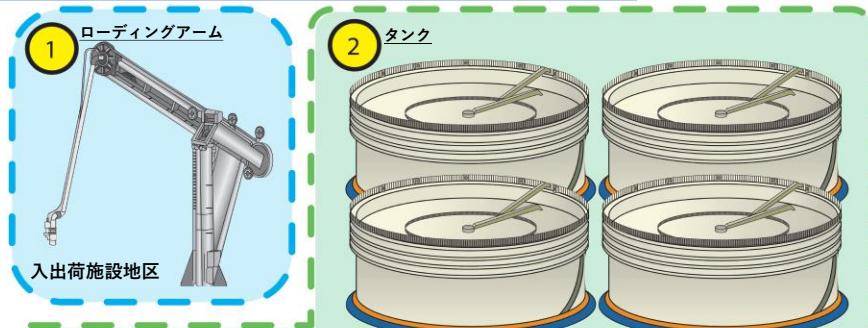
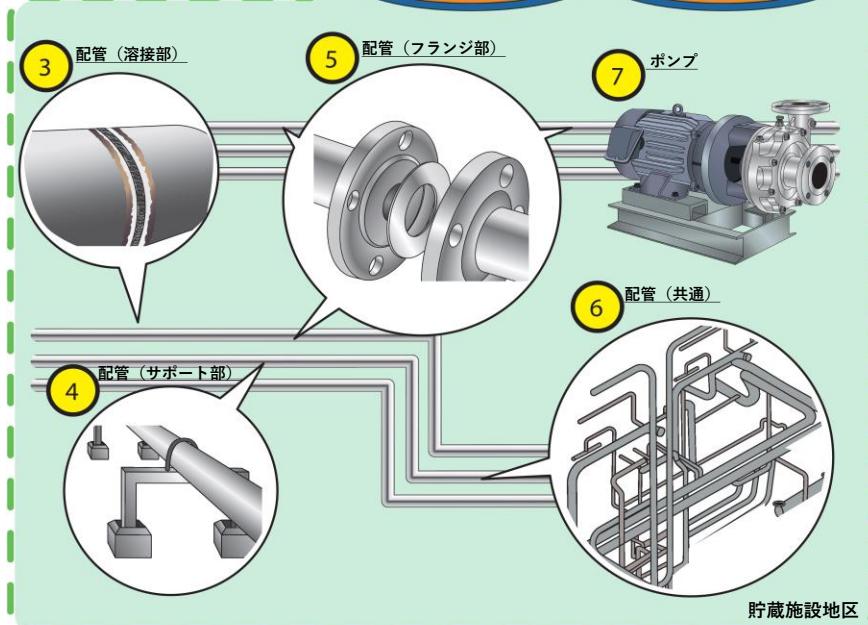
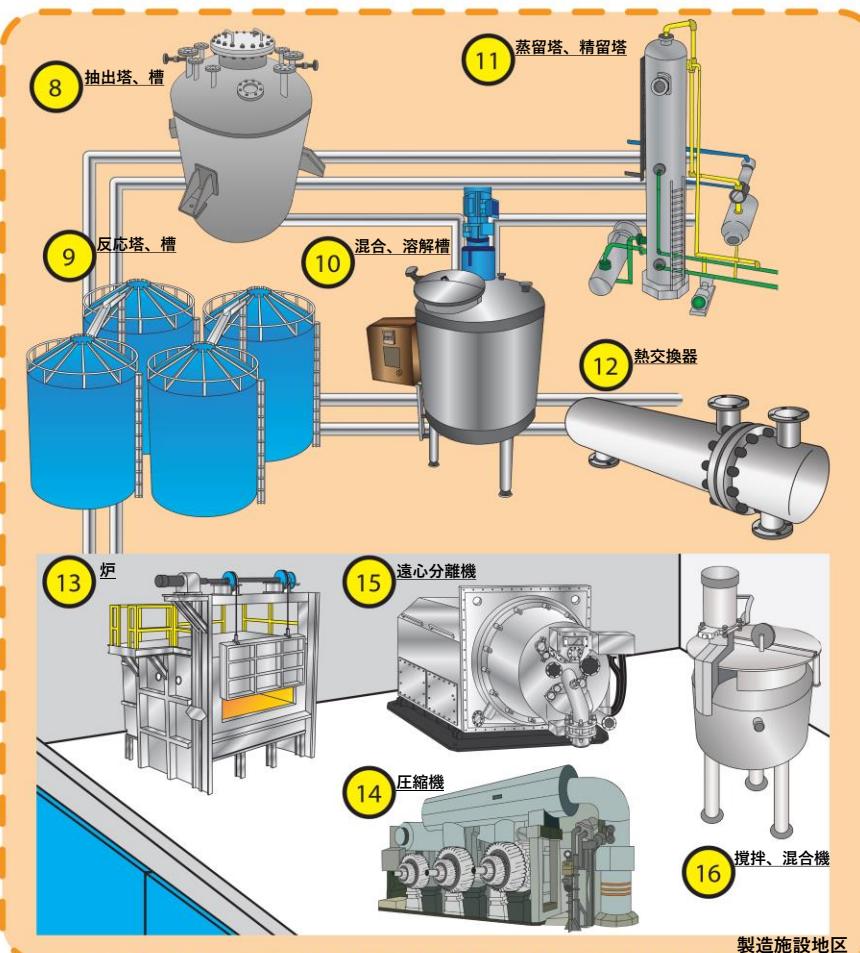
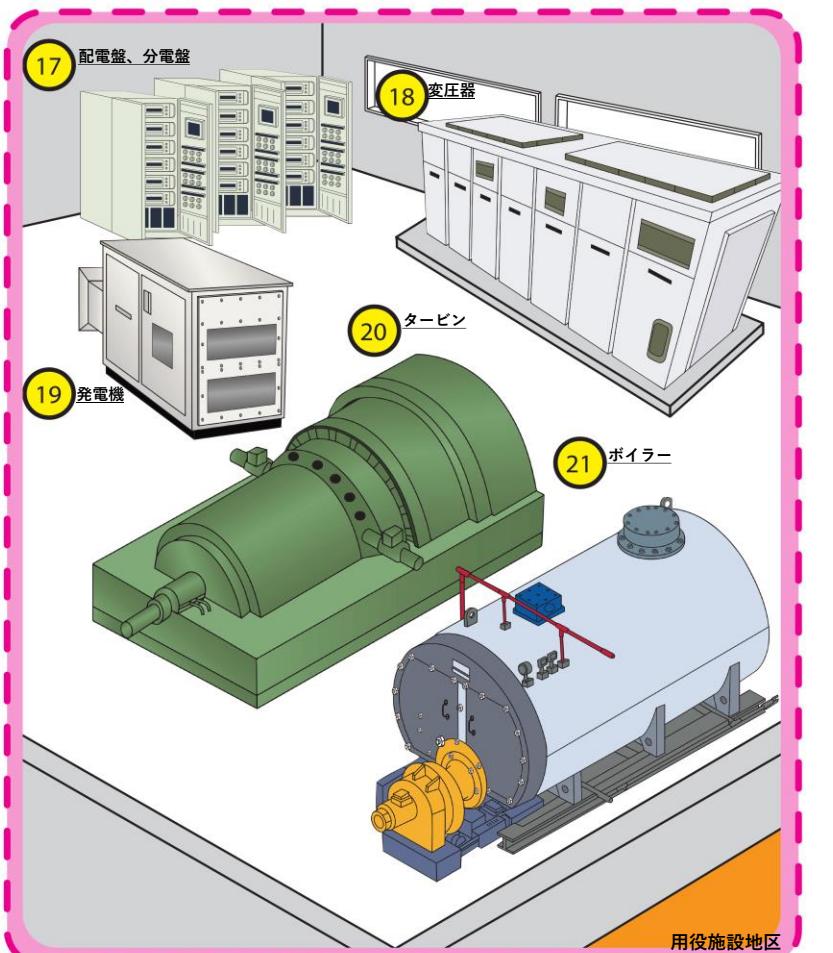
# 事故事例からみた施工面における配慮ポイント

No	機器等名称	発生要因	配慮ポイント	No	機器等名称	発生要因	配慮ポイント		
1	ローディングアーム	ボルトの締付けの問題	<input type="checkbox"/> ボルトの締付け不足はないか（油圧ホースネジ継手など、狭隙部でトルクレンチが使用できない場合は、加圧試験を実施するなど適切な締結の確認を行っているか）	10	混合、溶解槽	取付け不良	<input type="checkbox"/> 送液チューブは確実に取り付けられているか（コーキングが脱落しないよう確認しているか）		
2	タンク	ボルトの締付けの問題	<input type="checkbox"/> ボルトの締付け不足、過度の締付けはないか（ホットボルティングなど、ボルトの締結確認は確実に実施されているか） <input type="checkbox"/> 配管工事の縁切りは、適切な仕切り板を使用しているか（ジョイントシートなどを使用していないか）	11	蒸留、精留塔	施工内容の間違い	<input type="checkbox"/> フランジ等の材質は適切か（取り扱う危険物への耐食性等は有しているか） <input type="checkbox"/> 不要な場所に断熱材が取り付けられていないか		
		工事時の措置不良	<input type="checkbox"/> 火気作業時は、滯油の可能性がある場所（溶接部や屋根板の裏側など）の油分が確実に除去されているか <input type="checkbox"/> フランジ部工事の際、芯ずれは生じていないか			ボルトの締付けの問題	<input type="checkbox"/> ボルトの締付け不足はないか（不均一な締付けはないか、ホットボルティングは行ったか） <input type="checkbox"/> 膨張係数の違うチューブシートとチャンネルフランジを使用していないか（熱ひずみによるシール圧低下の恐れはないか）		
		施工内容の間違い	<input type="checkbox"/> 接続するフランジの材質、強度、型式は適切か（材質の異なるフランジ同士を接続していないか）			12	熱交換器	施工内容の間違い	<input type="checkbox"/> ガasketの材質は適切か <input type="checkbox"/> ガasketはずれが生じないよう取り付けられているか

取付け不良	<input type="checkbox"/> フランジ部工事の際、ガスケットは交換されているか（ガスケット当り面に高粘度の油等の異物が付着していないか） <input type="checkbox"/> 保温材の施工方法は適切か（保温材の合わせ目は雨水が浸入しないよう下向きとなっているか）			取付け不良	<input type="checkbox"/> ウェザーフードは確実に取り付けられているか（隙間から雨水が侵入しないようシール加工等により措置されているか）		
3	配管（溶接部）	溶接不良	<input type="checkbox"/> 溶接時はスラグの巻き込み等の溶接不良に注意し、溶接後に外観検査を確実に実施しているか	13	炉	ボルトの締付けの問題	<input type="checkbox"/> ガasket部の締付け不足はないか <input type="checkbox"/> ガasketの位置は適切か（ガスケットスペーサーリングを活用して当り面の調整をしているか） <input type="checkbox"/> 工事における保温材の厚みは適切か		
		溶接不良	<input type="checkbox"/> 突き合わせ溶接時の溶け込み不良はないか（放射線検査や気密試験により確認しているか） <input type="checkbox"/> サポートは配管の熱膨張等による影響が考慮されているか（過大な応力がかけられない形状等であるか）			工事時の措置不良	<input type="checkbox"/> コーキング材の材質は適切か（耐熱温度は十分か）		
4	配管（サポート部）	工事時の措置不良	<input type="checkbox"/> 応力腐食割れが予想される配管では、溶接によるサポートからウレタンブロックに変更するなど、残留応力を生じさせない施工となっているか	14	圧縮機	ボルトの締付けの問題	<input type="checkbox"/> ボルトの締付け不足はないか（圧力計の圧力開放プラグなどは緩んでいないか）

施工内容の間違い	<input type="checkbox"/> サポートは適切なものを選択しているか（可とう継手のサポートはスライドシューにせず、固定サポートとしているか） <input type="checkbox"/> ボルトに過度の締付けはないか <input type="checkbox"/> スイングベントのフランジ部の接続時は、適切な手順により締付けを行っているか。気密テストを実施しているか			工事時の措置不良	<input type="checkbox"/> ケーシング部のシリコン系液状ガスケットの塗布量は十分か		
5	配管（フランジ部）	ボルトの締付けの問題	<input type="checkbox"/> シートパッキンとボルト穴は一致しているか（締付け時にパッキンが巻き込まれていないか）	15	遠心分離機	施工内容の間違い	<input type="checkbox"/> 接続する発電機は規定容量を満たしているか		
		施工時に設備等を損傷したのに気付かず使用	<input type="checkbox"/> シートパッキンとボルト穴は一致しているか（締付け時にパッキンが巻き込まれていないか）			取付け不良	<input type="checkbox"/> 締圧管等の芯ずれ及び引張応力が発生しないよう施工されているか（不適切な長さの配管が使用されていないか）		
6	配管（共通）	取付け不良	<input type="checkbox"/> 油圧シリンダー等のホース締結部は、適切なシール材を使用しているか	16	攪拌、混合機	ボルトの締付けの問題	<input type="checkbox"/> ボルトの締付け不足はないか（ローター、Vブリーなど） <input type="checkbox"/> 空気抜き配管は確実に取り付けられているか（復旧時などの取り付け忘れはないか）		
		ボルトの締付けの問題	<input type="checkbox"/> ユニオン部の締付け不足はないか <input type="checkbox"/> オイルパン設置時は、位置及び形状は適切か <input type="checkbox"/> 電気ヒーターの設置範囲は適切か（過密に設置されていないか）			取付け不良	<input type="checkbox"/> ケーブルは圧迫された状態で敷設されていないか <input type="checkbox"/> ケーブルの端子部分に緩みはないか

7	ポンプ	ボルトの締付けの問題	<input type="checkbox"/> ボルトの締付け不足、過度の締付けはないか（圧力計ソケット部等のトルク管理は適切か、ガスケットが破損するような締付けはないか） <input type="checkbox"/> メカニカルシール部の締付け不足はないか <input type="checkbox"/> フランジ締結時、異物の付着はないか	17	配電盤、分電盤	ボルトの締付けの問題	<input type="checkbox"/> 危険区域の監督員は配置しているか（活線範囲に誤って進入しないよう措置されているか）		
		工事時の措置不良	<input type="checkbox"/> シール材等の部品は適切なものが使用されているか（Oリングを使用するところへシートガスケットを使用していないか）			工事時の措置不良	<input type="checkbox"/> 使用する絶縁材は適切か（電気抵抗値の低いゴムシートなどを使用していないか）		
		施工内容の間違い	<input type="checkbox"/> フランジのガスケットは適切なサイズか			ボルトの締付けの問題	<input type="checkbox"/> BUSバーの接続部は規定トルクで締付けられているか		
8	抽出塔、槽	施工内容の間違い	<input type="checkbox"/> ボルトの締付け不足、過度の締付け、不均一な締付けはないか	18	変圧器	ボルトの締付けの問題	<input type="checkbox"/> 施工計画書どおりに配線されているか（電磁接触器を交換する際などの誤配線はないか） <input type="checkbox"/> 変圧器相互の接触はないか（耐圧強化版絶縁紙などにより、確実に接触防止されているか）		
		ボルトの締付けの問題	<input type="checkbox"/> ボルトの締付け不足、過度の締付け、不均一な締付けはないか			設置位置の問題	<input type="checkbox"/> 配管の誤接続はないか（エア配管と潤滑油配管など）

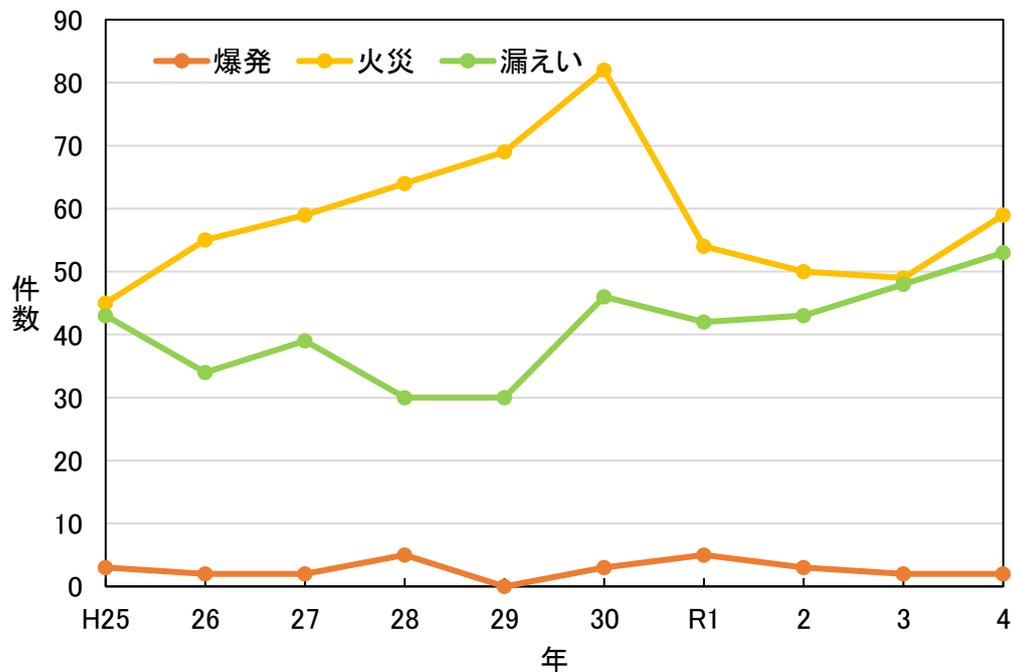
【図 3.3.1.1 人的な維持管理面による事故件数の推移】

人的な維持管理面による事故件数の推移を図 3.3.1.1 に示す。

平成 29 年頃は、火災事故件数が漏えい事故件数の約 2 倍程度で推移していたが、近年はその差が縮まってきていることが分かる。

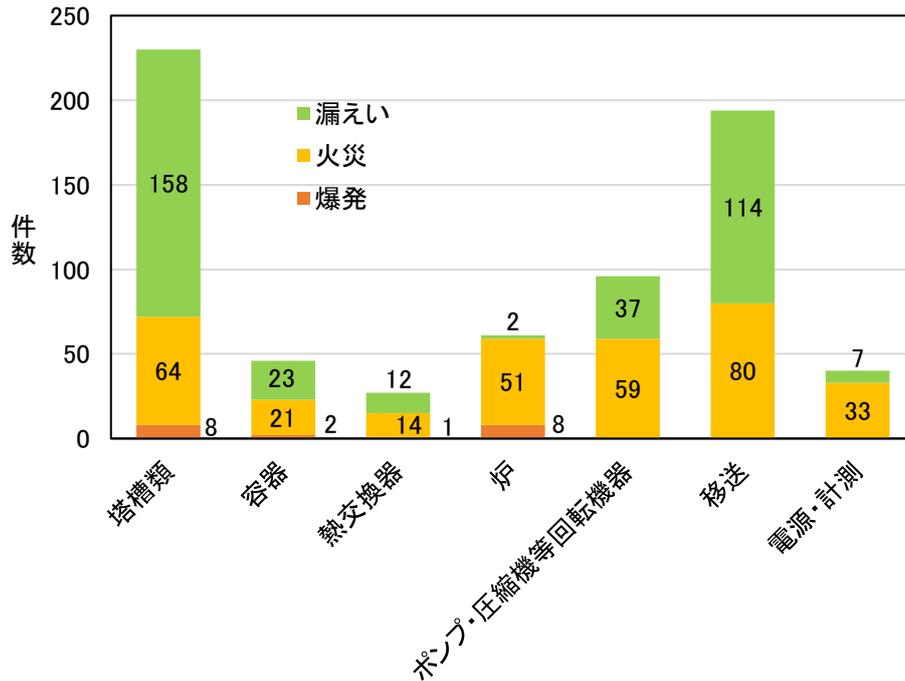
【図 3.3.1.2 人的な維持管理面における部位別の事故発生件数】  
(平成 25 年から令和4年までの合計値)

次に、人的な維持管理面における発生機器別の事故発生件数を図 3.3.1.2 に示す。

人的な維持管理面における事故は、塔槽類及び移送において多く発生していることが分かる。

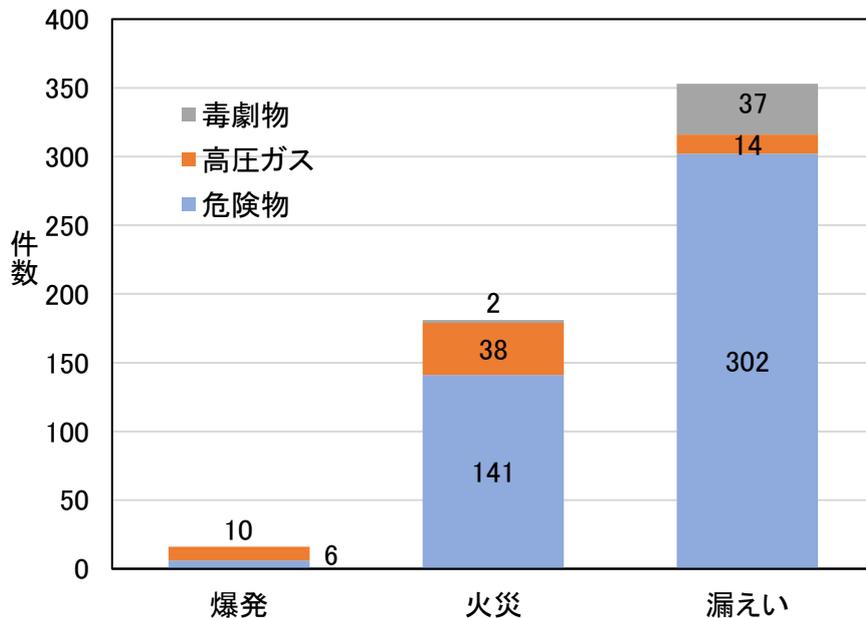
【図 3.3.1.3 人的な維持管理面における起因物質別の事故発生件数】  
(平成 25 年から令和4年までの合計値)

次に、人的な維持管理面における起因物質別の事故発生件数を図 3.3.1.3 に示す。

起因物質別では、施設数がわからず一概には比較できないものの、危険物による漏えい事故が他と比較して顕著に多くなっている。

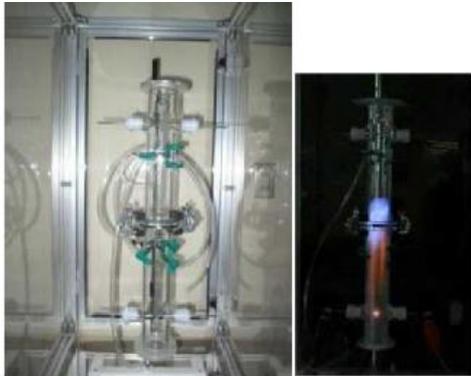
① 火災伝播実験器具

プロピレンガスを使用し火炎の伝播を配管内などで抑制する手段として、フレイムアレスターを設置した場合の状態を体験する装置

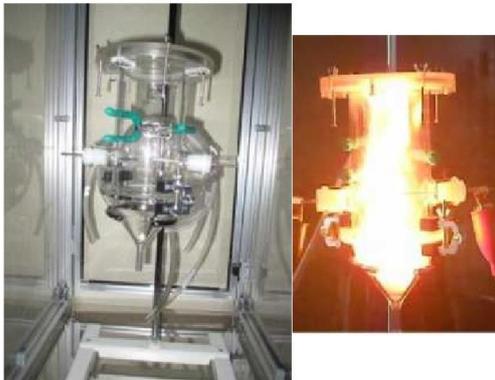
② 粉塵爆発実験器具

ポリエチレン粉体を使用し容器の中で拡散させ、火源により着火させた時の爆発現象を確認する。

また、粉塵爆発が起これるとその周辺に堆積した粉末をまきあげて、2次3次爆発を起こす。

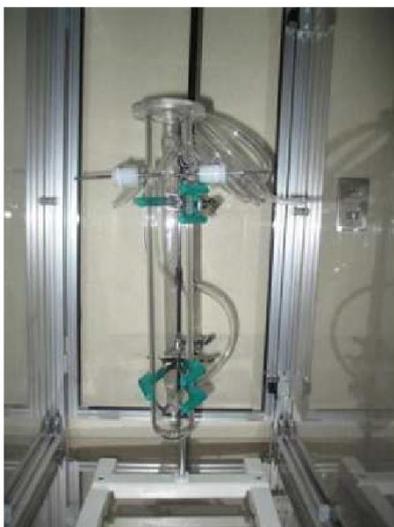
③ 人体帯電実験器具

人体に蓄積される静電気（帯電）が、どのような作用を及ぼすのか。

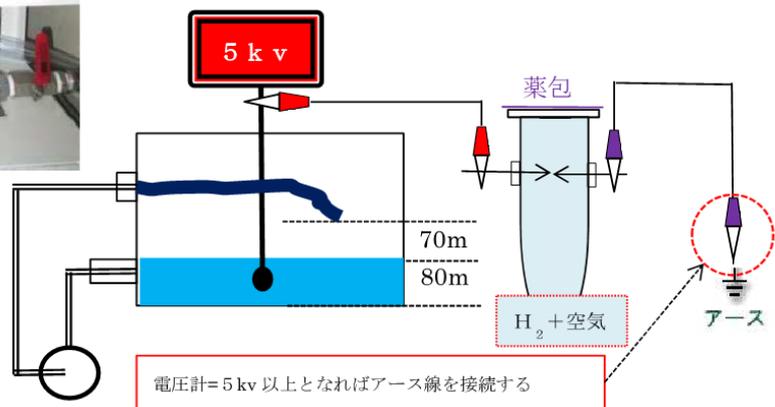
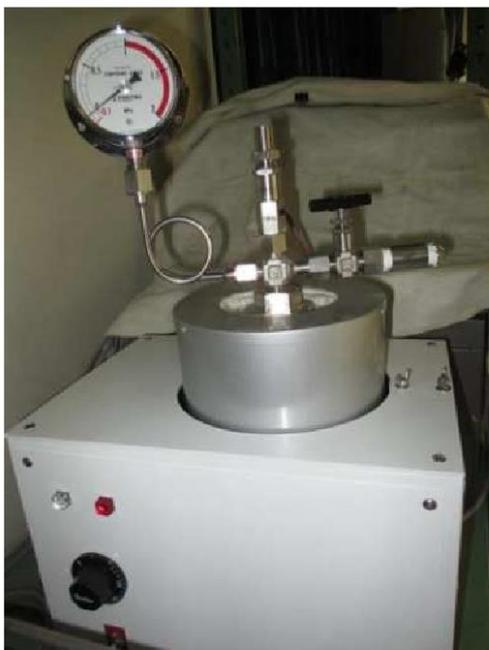
#### ④ 流動帯電爆発実験器具

灯油を使用して配管内を流れる時に生じる静電気が、爆発混合気中で放電すると爆発が起こる現象を体験させる。

発生した静電気を、①機器内にて爆発させる。

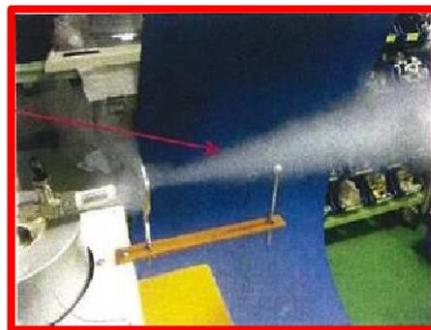
#### ⑤ 噴出帯電爆発実験器具

液体蒸気が噴出する時に生じた静電気が爆発性混合気中で放電すると爆発が起こる現象を体験させる。

発生した静電気を、①機器内にて爆発させる

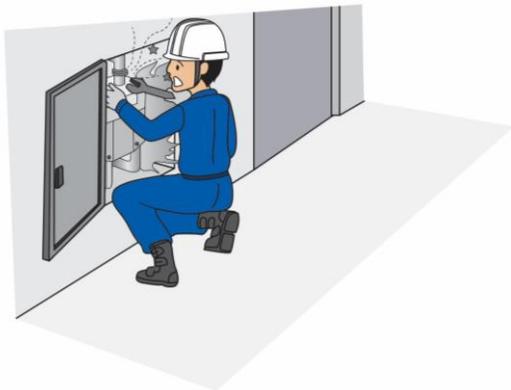
## 【静電気の発生防止】

静電気による着火を防ぐため、静電気が発生しにくい材質又は加工された器具の使用や、接地導線を設置することが重要です。

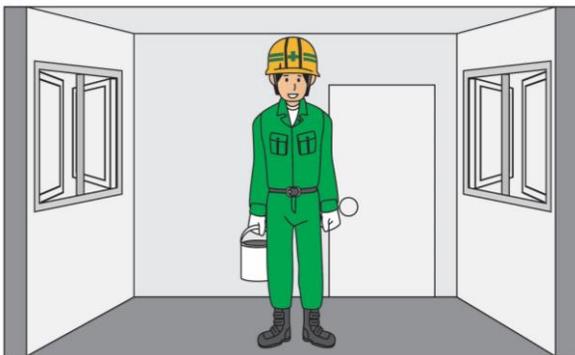
## 【可燃性蒸気の滞留防止】

可燃性蒸気の滞留による着火の危険性をなくすため、換気の徹底や排風機を使用することが重要です。

また、容器内などは不活性ガスを充填するなど、可燃性蒸気への引火を防ぎましょう。

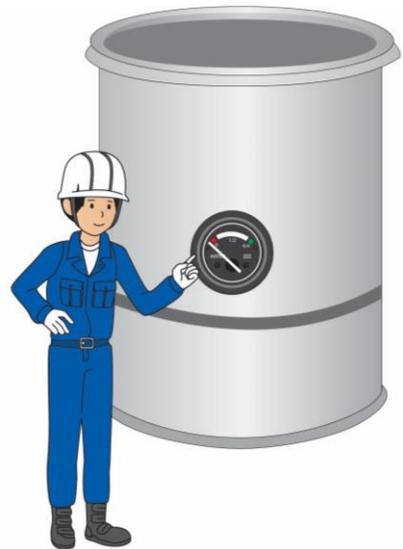
## 【残液量の確認】

危険物等の充てんなどの作業前後は、タンク等に残っている危険物の残液量を確認しましょう。液面計や検尺にて確認した後に、充てんなどの作業を行いましょう。

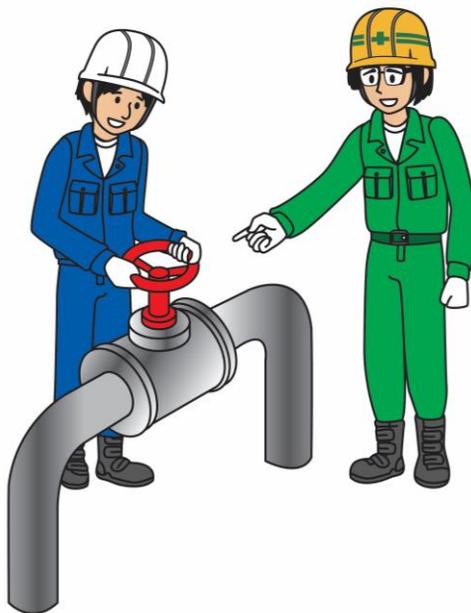
## 【配管等の弁の開閉確認】

施設等の操作前は、配管等の弁の開閉確認を行うことが重要です。  
開閉確認は、ダブルチェックをするなど、漏えい防止に努めましょう。

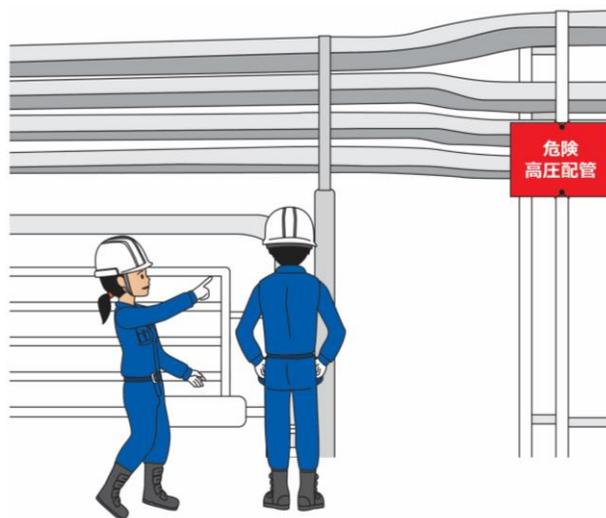
## 【配管等のレイアウト】

配管等は点検及び保守作業が行いやすい場所に設置することが重要です。

また、危険物等が漏えいした際に、被害が拡大しないようなレイアウトへの見直しも必要です。

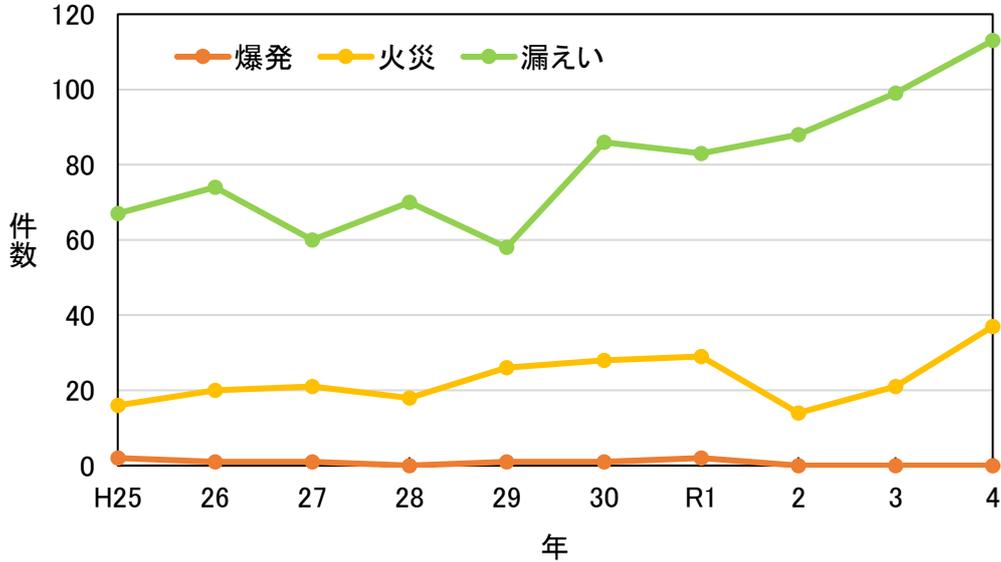
【図 3.3.2.1 物的な維持管理面による事故件数の推移】

漏えい事故の発生件数が他と比較して増加している。

物的な維持管理面による事故件数の推移を図 3.3.2.1 に示す。

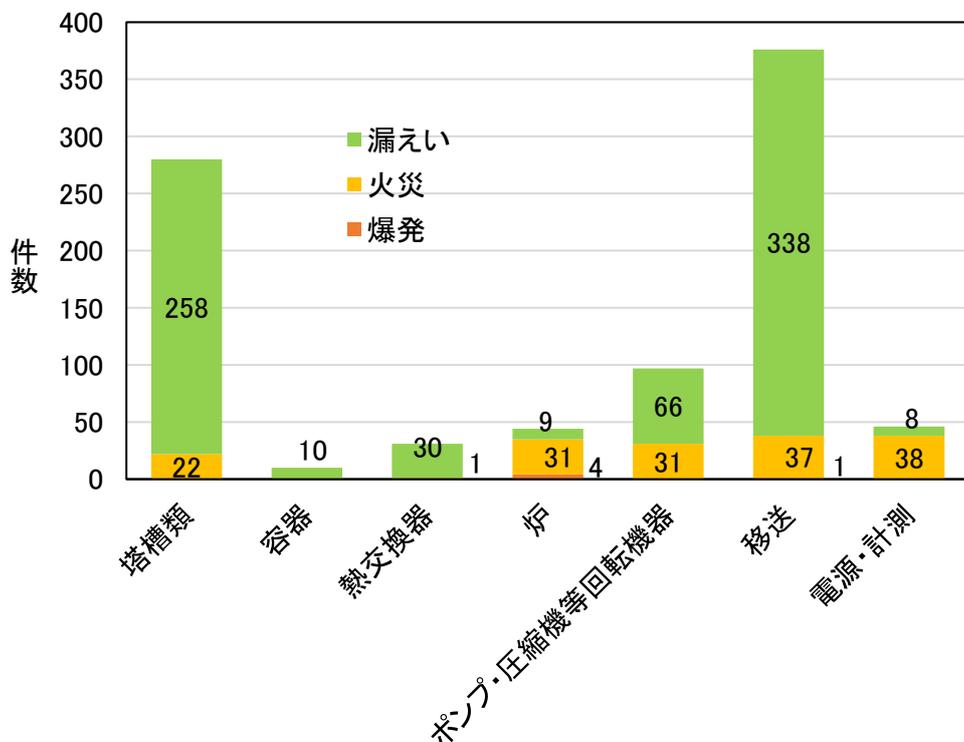
【図 3.3.2.2 物的な維持管理面における発生機器別の事故発生件数】  
(平成 25 年から令和 4 年までの合計値)

物的な維持管理面における事故は、移送及び塔槽類において多く発生している。

次に、物的な維持管理面における発生機器別の事故発生件数を図 3.3.2.2 に示す。
