# 石油コンビナートにおける事故分析 を踏まえた事故防止の手引き

令和6年8月  
消防庁特殊災害室

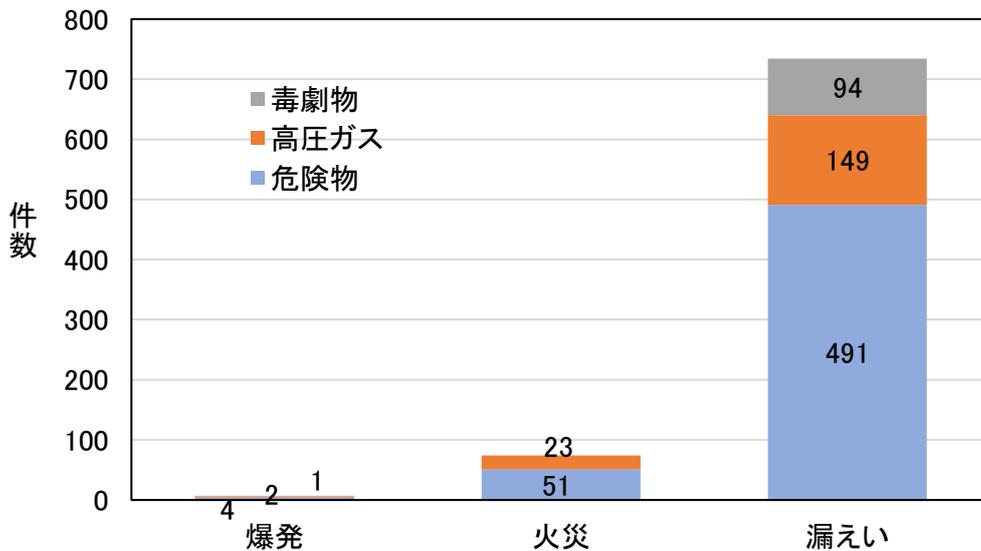
【図 3.3.2.3 物的な維持管理面における起因物質別の事故発生件数】  
(平成 25 年から令和 4 年までの合計値)

起因物質別では、施設数が分からず一概には比較できないものの、危険物による漏えい事故が多くなっている。

次に、物的な維持管理面における起因物質別の事故発生件数を図 3.3.2.3 に示す。

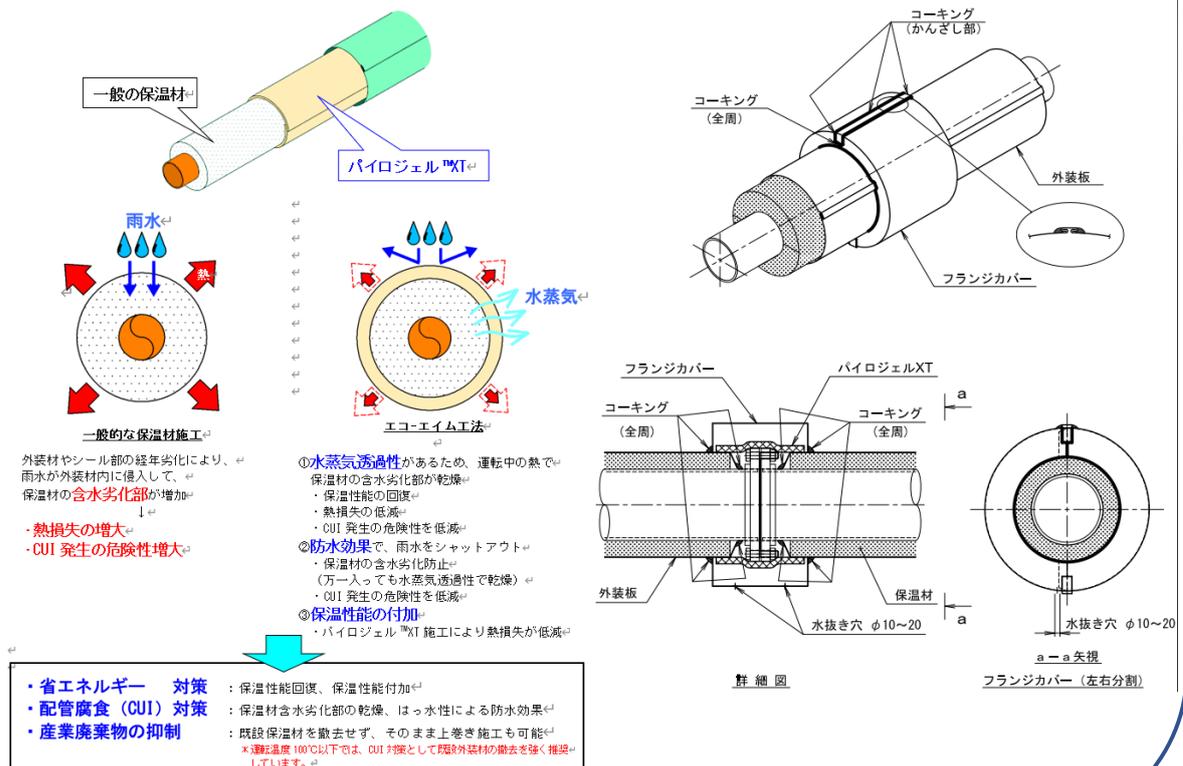
### ○保温施工基準（抜粋）

- ・ CUI対策を考慮した保温施工基準を制定することで、施工方法の統一化（撥水性の保温剤、水抜き穴）を図ることができたこと。
- ・ 保温板金施工への意識が変わり、従業員の現場を見る目が変わったこと。
- ・ CUI由来の外部腐食が減少傾向であること。

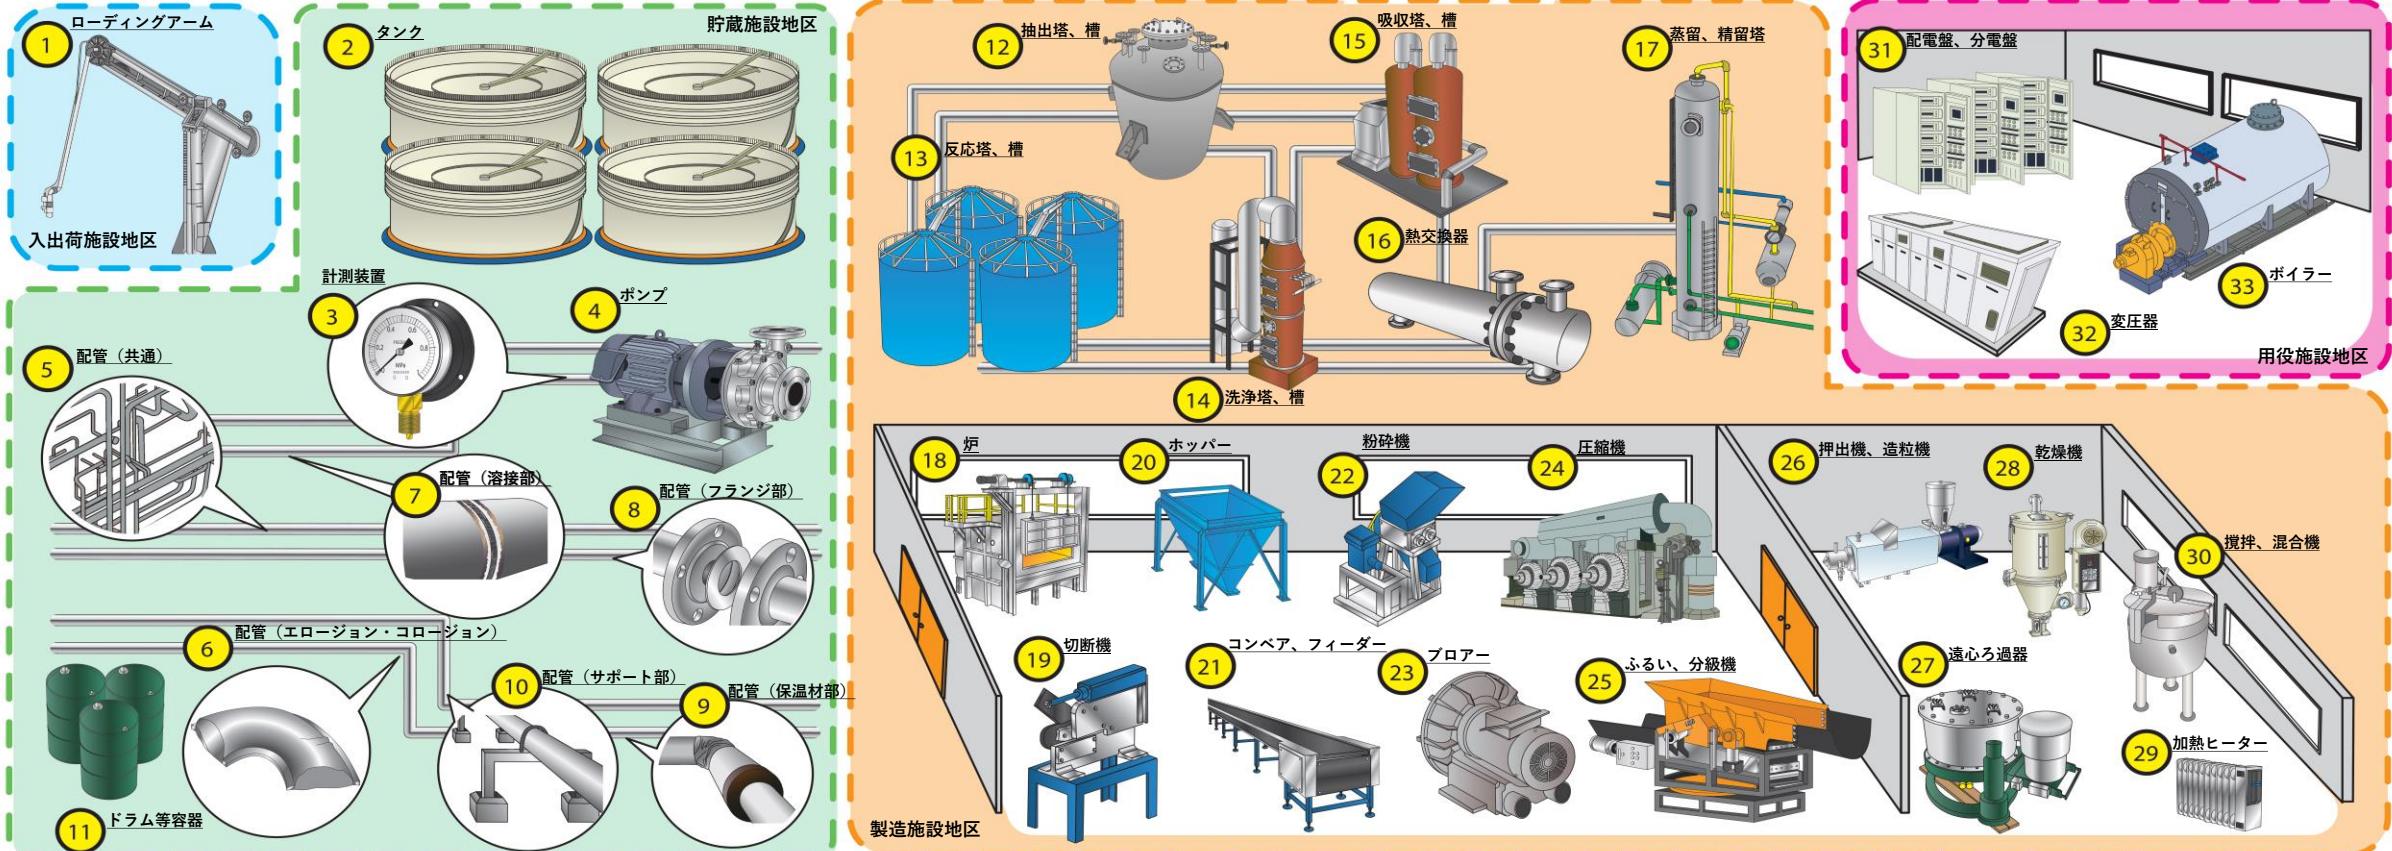
# 事故事例から見た物的な維持管理面における主な配慮ポイント

No	機器等名称	発生要因	配慮ポイント	No	機器等名称	発生要因	配慮ポイント	No	機器等名称	発生要因	配慮ポイント
1	ローディングアーム	機器の異常動作	塩分の影響	11	ドラム等容器	塩分の影響 工程の中で腐食環境の生成 物質の落下・ぶつかりによる破損	腐液ドラム缶は、有機溶媒成分と水溶液成分を分離し保管しているか（塩化ナトリウムを含む水系廃液による腐食の影響を受けていないか） 容器と配管等の接続部パッキンに劣化はないか ドラム缶キャリアー等で運搬する際、車輪が引っかかる恐れのある段差はないか	20	ホッパー	長期使用による素材等の劣化	ボルト、ガスケットの劣化はないか（気密性が必要な機器の場合、気密性の低下はないか） 搬送ベルトのスリップ防止用軸受け架台に変形等はないか
2	タンク	塩分の影響 工程の中で腐食環境の生成	塩分の影響 海水使用機器は塩分による腐食が進行していないか 付属配管部に腐食成分が濃縮する環境となっていないか 水分等が凝縮する環境の配管は、定期的な肉厚測定や配管の交換を行っているか 腐食性液体による弁本体に錆、減肉はないか	12	抽出塔、槽	高温多湿環境	腐液ドラム缶は、有機溶媒成分と水溶液成分を分離し保管しているか（塩化ナトリウムを含む水系廃液による腐食の影響を受けていないか） 容器と配管等の接続部パッキンに劣化はないか ドラム缶キャリアー等で運搬する際、車輪が引っかかる恐れのある段差はないか 保温材内部に雨水などが浸入していないか シール材は劣化、剥離していないか	21	コンベア、フィーダー	長期使用による素材等の劣化	スリップ検出器の異常（電源不良等）はないか ローラー部、軸受部に劣化、損傷はないか
3	計測装置	常に振動する環境下で疲労	水分等が凝縮する環境の配管は、定期的な肉厚測定や配管の交換を行っているか 腐食性液体による弁本体に錆、減肉はないか 保温カバー継ぎ目のシール材は劣化していないか。雨水が保温板金内部に浸入していないか ゴムライニング部は経年劣化により損傷、剥離していないか	13	反応塔、槽	長期使用による素材等の劣化 工程の中で腐食環境の生成 多湿環境	ゲートバルブの内部ディスクに摩耗はないか 緊急停止後の措置は適切か（逆流やドレンノズルへの腐食成分の滞留等はないか） 槽洗浄時にポンプを使用する際は、振動によりフレキシブルホース等が破損しないよう措置されているか 槽洗浄時のポンプを使用する際は、振動によりフレキシブルホース等が破損しないよう措置されているか 反応器底部のボス部に腐食はないか バルブ等のシートリングに摩耗はないか	22	粉碎機	長期使用による素材等の劣化	定期的にグリスアップされているか（グリスの劣化によりベアリングが摩耗していないか）

4	ポンプ	吐出配管の内液の吹き払いが十分か ガスケットは経年疲労していないか 電気防食は機能しているか（断線による機能不良はないか）	吐出配管の内液の吹き払いが十分か ガスケットは経年疲労していないか 電気防食は機能しているか（断線による機能不良はないか）	14	洗浄塔、槽	想定内の応力下で疲労	焼鈍等の処理がされていない配管にアミン系水溶液などの腐食性物質が同伴されていないか	23	ブロアー	長期使用による素材等の劣化	ケーシング部の劣化、減肉はないか
5	配管（共通）	工程の中で腐食環境の生成 高温多湿環境 多湿環境	配管（溶接部） 配管（フランジ部） 配管（エロージョン・コロージョン） 配管（サポート部） 配管（保温材部）	15	吸収塔、槽	長期使用による素材等の劣化	バルブのグランドパッキンに劣化はないか	24	圧縮機	長期使用による素材等の劣化	多湿環境 配管保温材へ雨水が浸入していないか
6	ドラム等容器	塩分の影響 工程の中で腐食環境の生成 物質の落下・ぶつかりによる破損	塩分の影響 海水使用機器は塩分による腐食が進行していないか 付属配管部に腐食成分が濃縮する環境となっていないか 水分等が凝縮する環境の配管は、定期的な肉厚測定や配管の交換を行っているか 腐食性液体による弁本体に錆、減肉はないか 保温カバー継ぎ目のシール材は劣化していないか。雨水が保温板金内部に浸入していないか ゴムライニング部は経年劣化により損傷、剥離していないか	16	熱交換器	エロージョン・コロージョン	エロージョンの恐れのある配管エルボ部は定期的な肉厚測定等を実施しているか チューブに腐食はないか 塩化物イオンを含む冷却水の場合、耐食性の高い材質のチューブを使用しているか ユニオン部に締付け不良はないか（ネジ山の潰れ等による維持管理の不備）	25	ふるい、分級機	長期使用による素材等の劣化	潤滑油の量は適正か 投入される物質の温度管理は十分か（冷却工程後に投入する場合、高温のままになっていないか） 機器の振動により小径導管に繰り返し荷重が加わらないよう措置されているか
7	配管（溶接部）	想定内の応力下で疲労（応力腐食割れ）	想定内の応力下で疲労（応力腐食割れ）	17	蒸留、精留塔	エロージョン・コロージョン	エロージョンの恐れのある配管エルボ部は定期的な肉厚測定等を実施しているか フローコーター等の機器の異常はないか パーナー開口部に雨水が浸入していないか	26	押出機、造粒機	長期使用による素材等の劣化	コンデンサは絶縁破壊でないか、定期的な交換しているか ケーブル被覆に収縮等の劣化はないか

8	配管（フランジ部）	長期使用による素材等の劣化	長期使用による素材等の劣化	18	炉	長期使用による素材等の劣化	フランジ部のパッキンに劣化、損傷はないか フランジ部は定期的な点検しているか 配管に膨れ等の劣化はないか	27	遠心ろ過器	エロージョン・コロージョン	ケーブル被覆に劣化はないか（ハンドホール等に油分が浸入していないか）
9	配管（保温材部）	多湿環境	多湿環境	19	切断機	長期使用による素材等の劣化	チューブは確実に保護されているか（繰り返し運転でプロテクターにずれ等が発生していないか） チューブは適切に温度管理されているか ゴム製ホースの外装ブレード等は疲労により損傷等していないか（高温体が可燃物に接触する環境になっていないか）	28	乾燥機	長期使用による素材等の劣化	タイマーリレーに動作不良はないか 鋼製ステップは固定されているか（台風等の強風の影響を受けないか） コイルは経年劣化していないか、定期的に交換しているか
10	配管（サポート部）	多湿環境	多湿環境					29	加熱ヒーター	長期使用による素材等の劣化	ヒーターカバーは損傷していないか スクリー等の清掃は実施されているか（スクリーに原料等が固着していないか） メカニカルシールに異物の噛み込みはないか 軸受部のメカニカルシールに摩耗はないか 電気コードに挟まり等はないか 銅材は腐食していないか

従業員教育に活用してもらうため、事故が多く発生している箇所をイラストにまとめた。

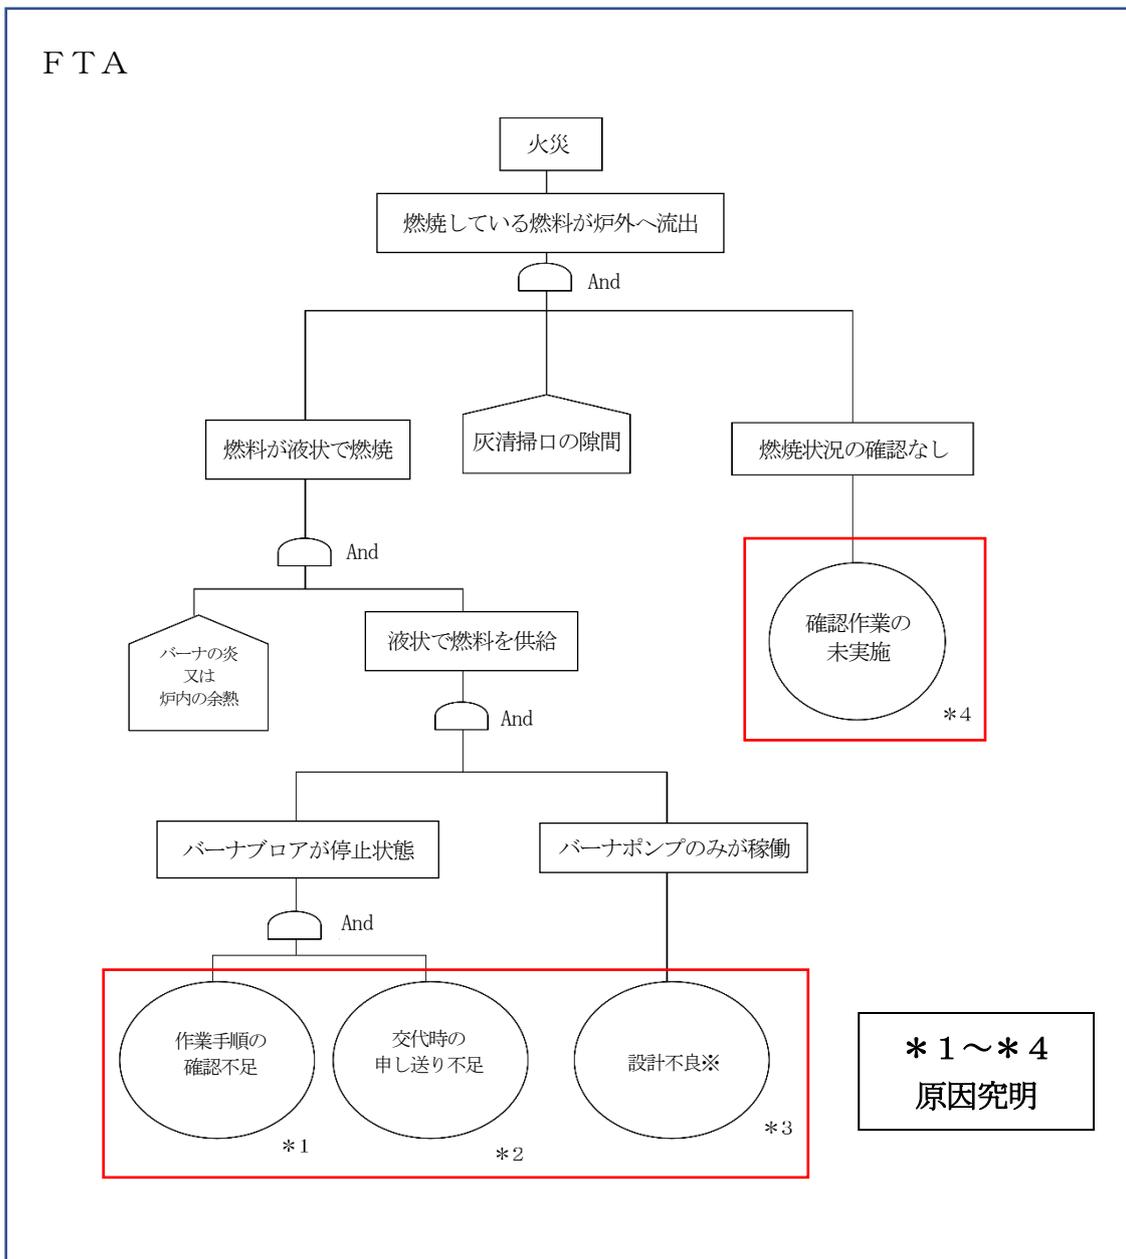
ばい煙処理施設の臨時の内部点検終了後、現場作業員はバーナブローが稼働していると思い込み、バーナブローを稼働させることなくバーナに点火した。バーナブローが停止状態であったため、燃料のA重油は噴霧状にならず液状のまま供給され、バーナの火種又は炉内の余熱により着火し、燃えながら焼却炉の灰清掃口を通して炉外へと流出し、火災となった。

- ・今回の点検が臨時の点検であったにもかかわらず、停止させる必要がないバーナブローアを停止させてしまい（通常点検時には停止することとなっている）、また、停止させたことを引継ぎ時に申し送らなかった。（\*1・\*2）
- ・バーナブローアとバーナポンプが個々に稼動可能であった。（\*3）
- ・バーナに点火した際、点検口から燃焼状態の確認をすることとなっているが、作業員が怠った。さらに操作室にて炉内温度の確認及びモニターによる燃焼状態の確認もすることとなっているが、怠った。（\*4）

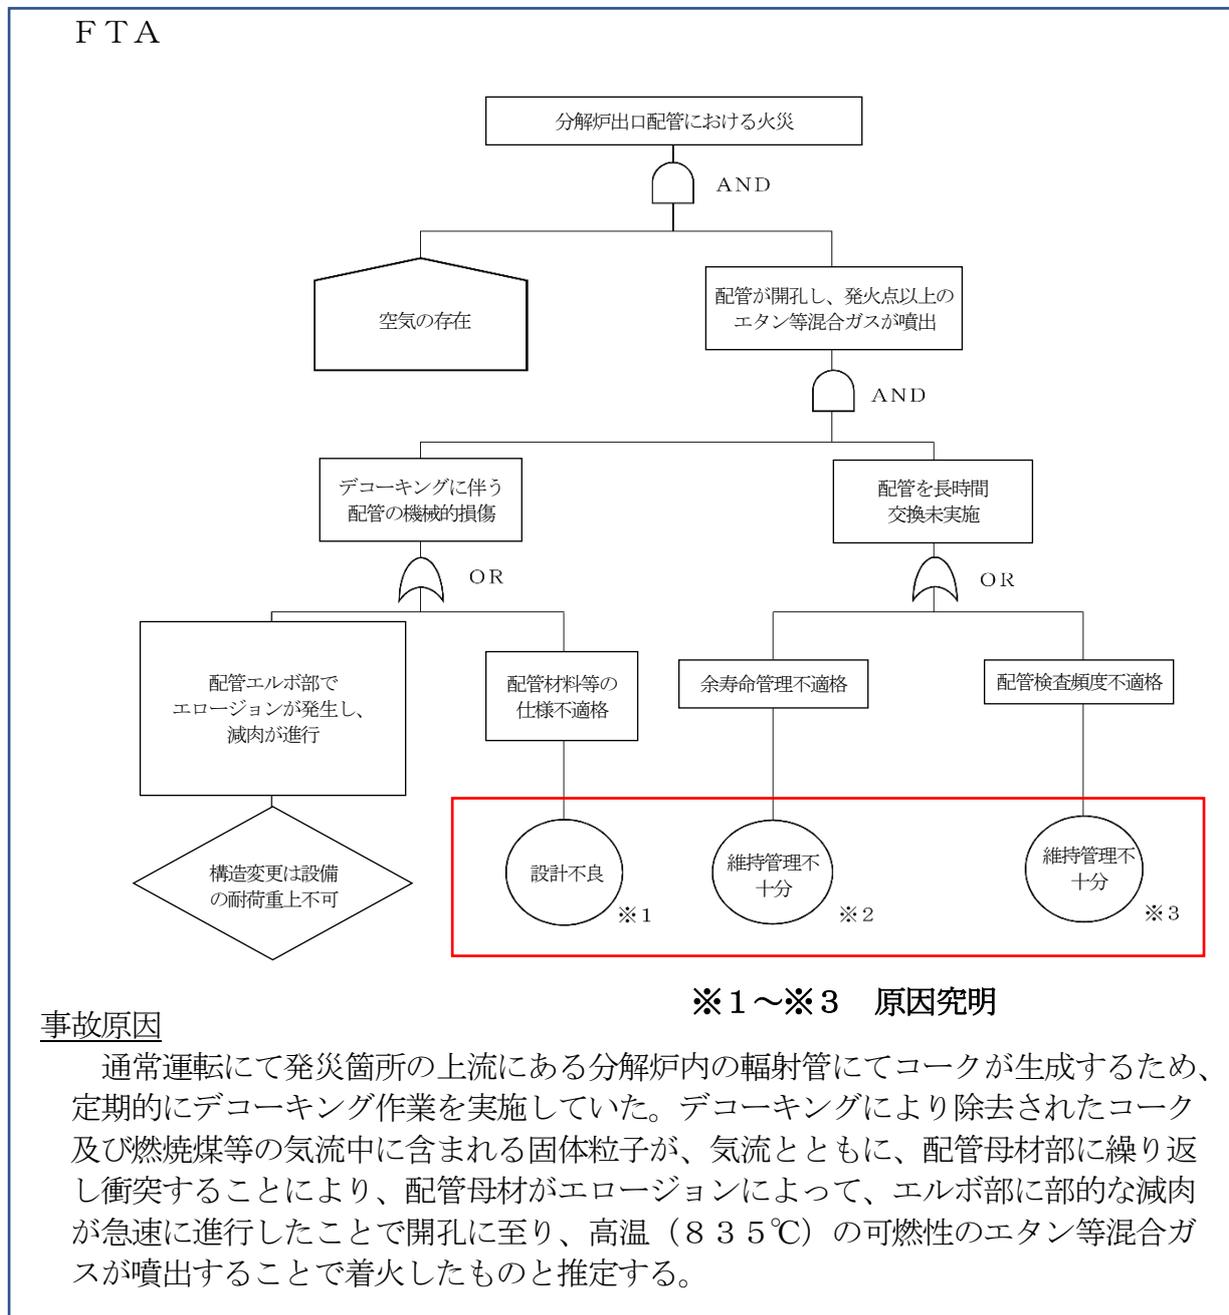
A装置の分解炉の出口配管エルボ部に開孔が発生し、発火点以上のエタン等混合ガスが噴出して発火したものの。

- ※1：配管材質の変更についての検討を行ったが、使用しているKHR35CLは耐クリープ性に優れ、炉外配管用に特化した材質であり、これに代わる材質は現在のところ確認できなかった。しかしながら、A装置の運転環境、設備改善のための検討は日々行われており、その中で配管の新規材料の探究も行われている。炉外配管に、現行のものより適した材料が確認された場合は、そちらへの転換を計画していく。
- ※2：「前回の測定値と今回の測定値から求めた減肉速度」、「設置時の測定値と今回の測定値から求めた減肉速度」及び「これまでに観測された最大の減肉速度」を比較し、最も大きな減肉速度で余寿命評価を行うこととする。
- ※3：コークの付着状態の監視を行うとともに付着量に応じた検査計画を行うことを検査手順書である「分解炉検査手順」に明文化した。算出された余寿命の2分の1となる年数が経過した際、もしくはコークの固着する速度が年間で $2.4 \text{ m}^3$ を超える場合には検査実施の要否を再検討することとし、今後は3カ月ごとに関係者にて、コーク固着量と配管の減肉状況についてデータの検討を行う。

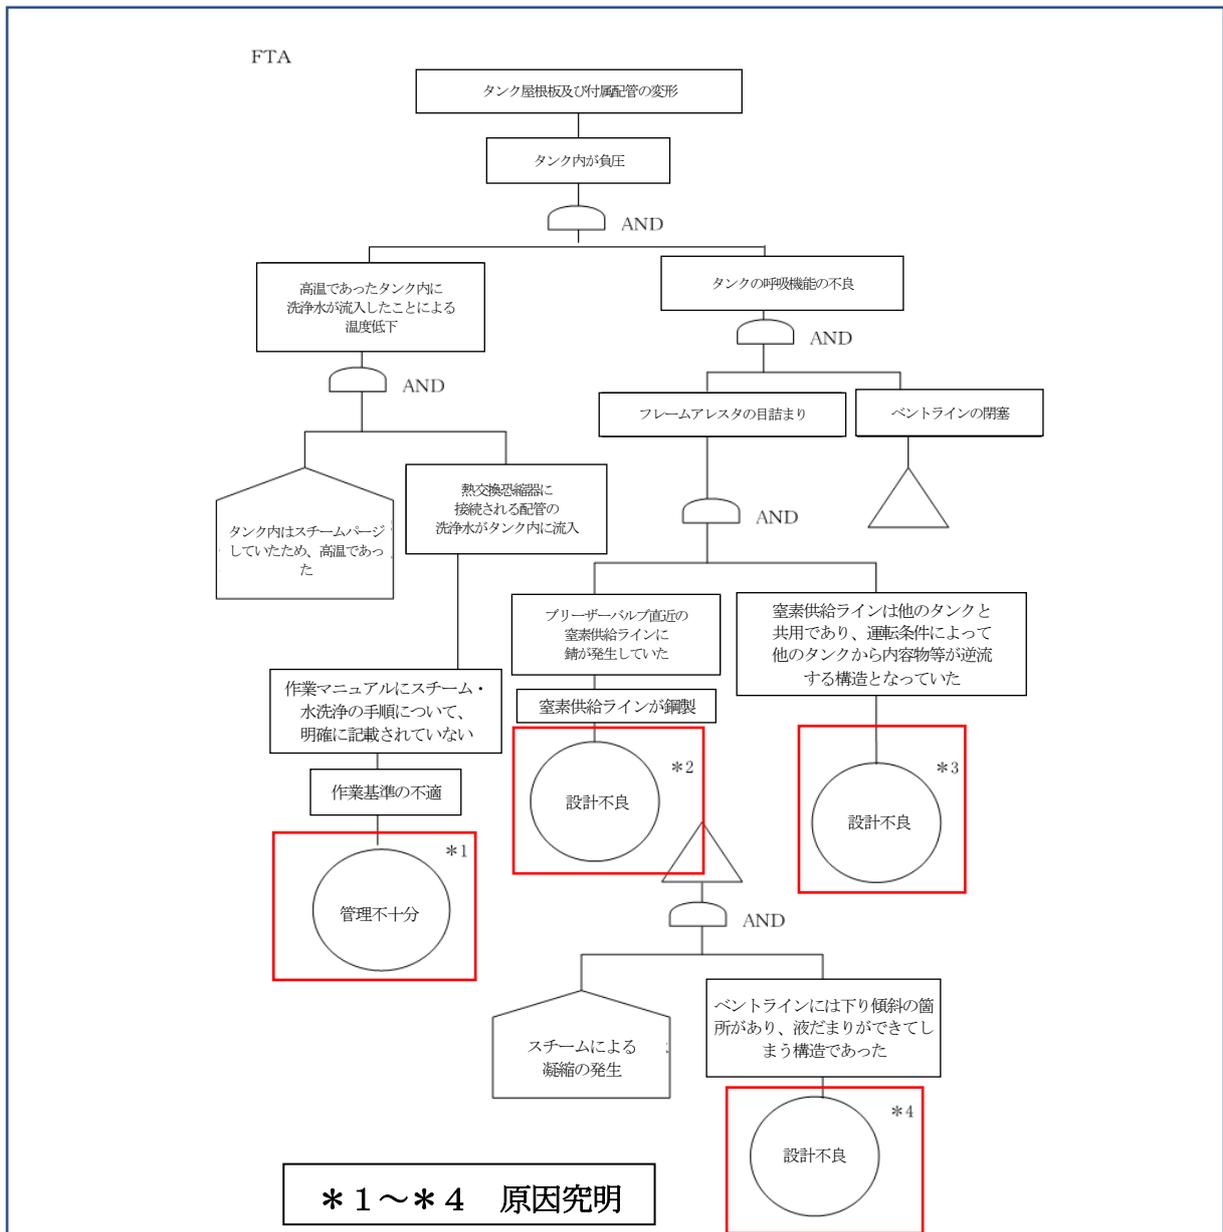
○事例3 (B設備メタノールタンク破損事故)

B設備の重合槽増強工事に伴い、同設備内の精製メタノールタンク及び関連機器からメタノールを抜液の後、系内の洗浄作業を行なった。タンク及びベントラインをスチームパージしつつ、一方で精製塔熱交換凝縮器の水洗浄を行い、同タンク内へ洗浄水を回収したところ、異音が発生し、タンクの屋根板が変形した。

タンクのスチームパージ中にメタノール精製塔凝縮器の洗浄水が流入したことによりタンク内が冷却され、タンク内で急激な温度低下が生じた。負圧防止のためのブリーザーバルブを設けているが、フレイムアレスタの目詰まりにより機能せず、またベントラインについてもタンクから集合ベントラインの間に液だまりが生じており、空気の取り入れが間に合わず、急激にタンクの内圧が下がり、タンク屋根板及び付属配管が変形したものと推定される。

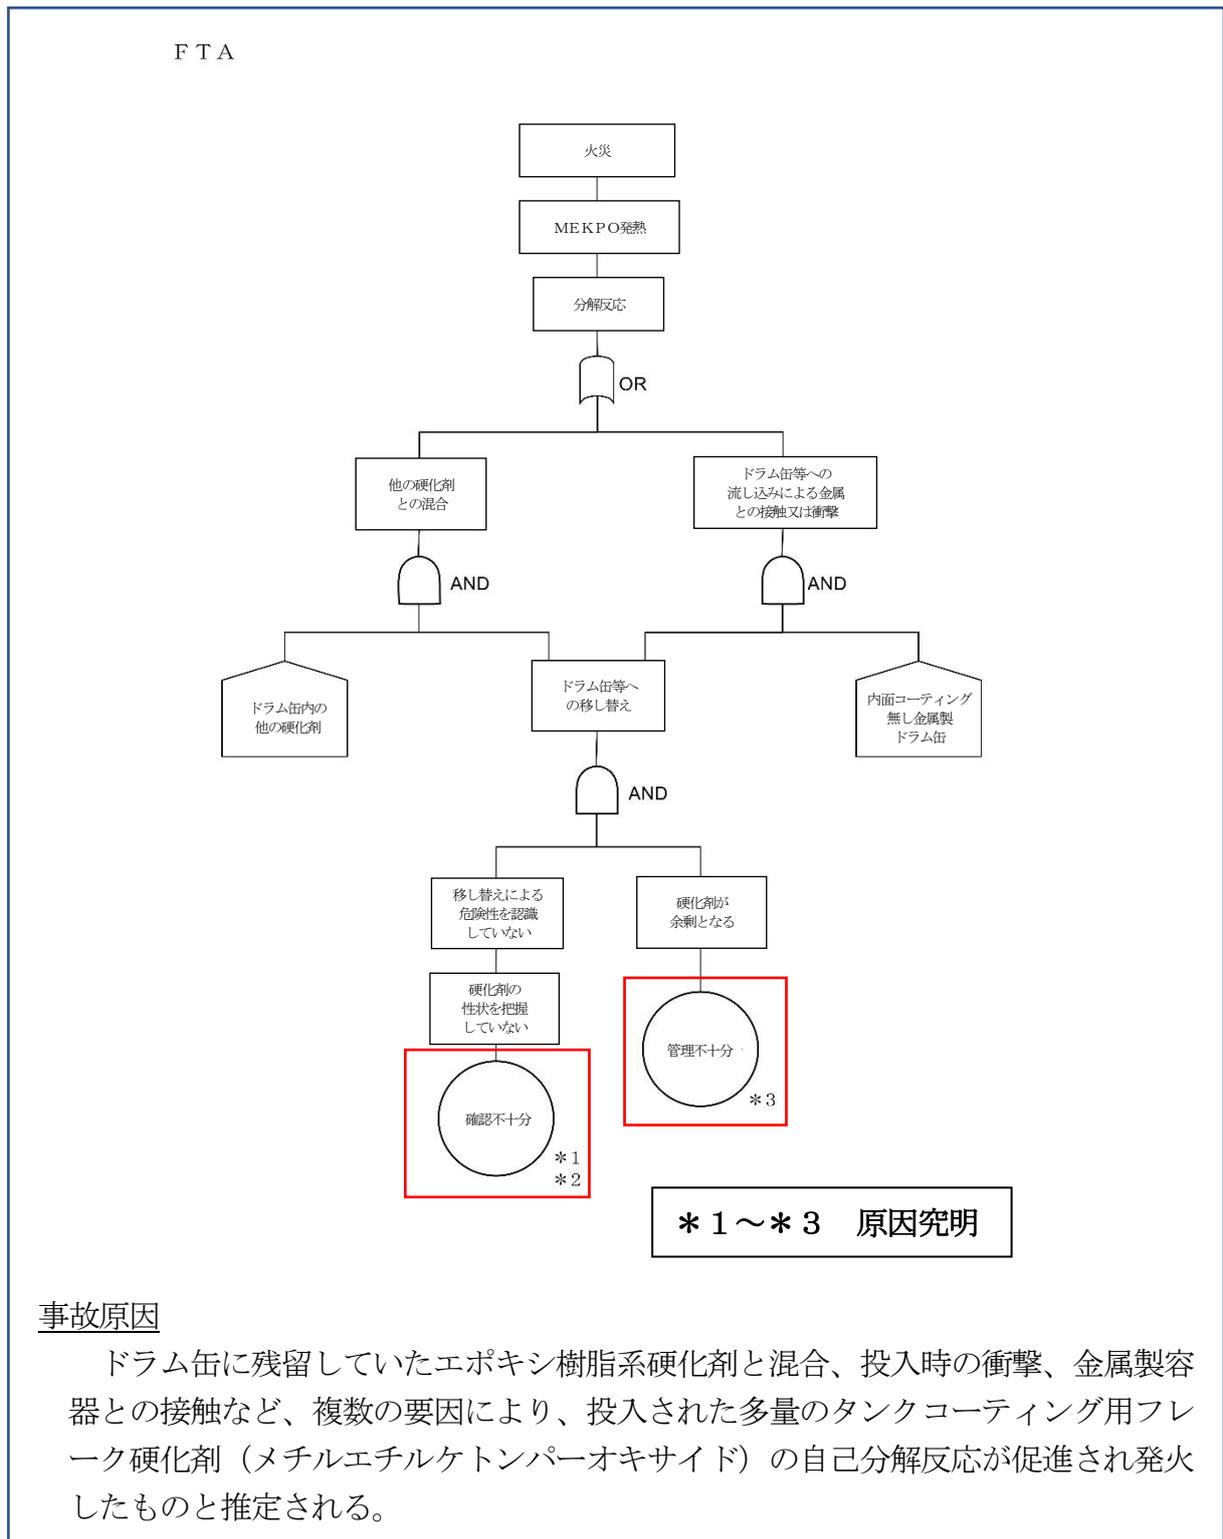
余剰となったタンクコーティング用フレーク硬化剤(第5類第2種自己反応性物質、メチルエチルケトンパーオキシド、以下「MEKPO」と記す) 約48リットルを産業廃棄物処理業者が回収時に使用するドラム缶(鋼製、200リットル)へ、移し替えたところ出火し、消火器により消火を試みたが、少量危険物貯蔵庫に延焼した。また、火災により従業員が1名負傷した

ドラム缶に残留していたエポキシ樹脂系硬化剤と混合、投入時の衝撃、金属製容器との接触など、複数の要因により、投入された多量のタンクコーティング用フレーク硬化剤(メチルエチルケトンパーオキシド)の自己分解反応が促進され発火したものと推定される。
