令和6年5月27日
消 防 庁

「令和5年中の石油コンビナート等特別防災区域の特定事業所における 事故概要」の公表

石油コンビナート等特別防災区域の
特定事業所における事故概要
(令和5年中)

消防庁特殊災害室

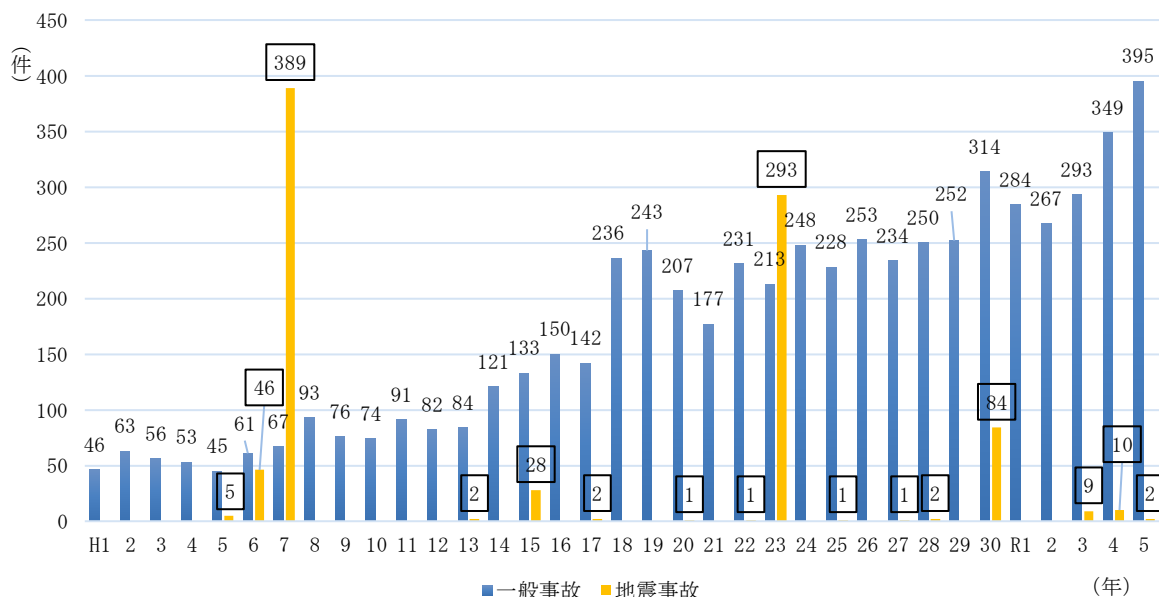
【図1 平成元年以降の事故発生件数】

令和5年中の事故件数は397件（前年比38件増）で、地震によらない事故（以下「一般事故」という。）は395件、地震による事故（以下「地震事故」という。）は2件であった。一般事故の件数にあつては、過去最多となっている。また、事故による死者は2人（前年比1人増）、負傷者は25人（前年比8人減）で、地震事故による死傷者は発生していない。このほか、事故件数には計上していないが、10リットル未満の陸上における漏えい事故は33件であった。

※ □内の数字は、地震事故件数を示す。

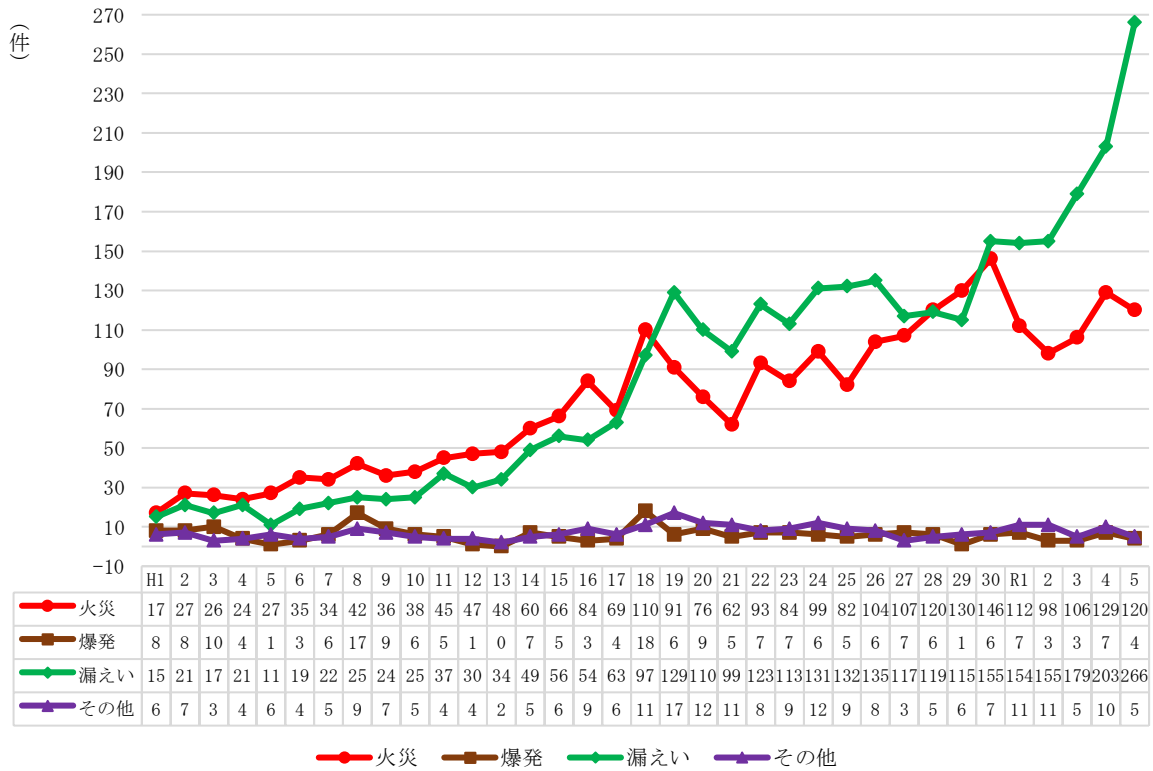
【図2 平成元年以降の一般事故発生件数（事故種別ごとの推移）】

一般事故の件数は、平成元年以降は徐々に増加傾向にある。事故種別をみると、火災及び漏えいは増加傾向にあり、特に漏えいの増加は顕著である。発生要因として、物的要因では腐食疲労等劣化、人的要因では操作確認不十分によるものが多く見られる。

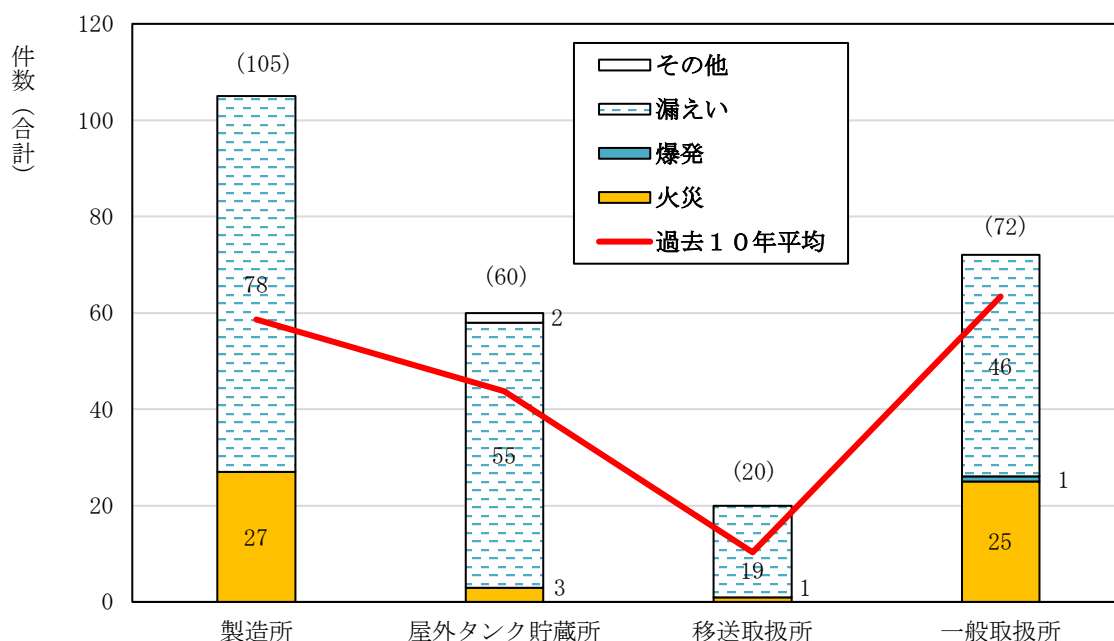
【図4 危険物製造所等（危険物施設・高危混在施設）別の一般事故発生状況】

「危険物施設」では漏えいが、「その他の施設」では火災が、それぞれ多く発生していることが特徴的である。また、危険物製造所等をさらに細分化し、過去10年平均で見ると、製造所、一般取扱所において、事故が多く発生している。

注) 移動タンク貯蔵所1件及び屋内貯蔵所2件は含めていない。

施設区分別の一般事故発生状況は、表4及び図4のとおりである。

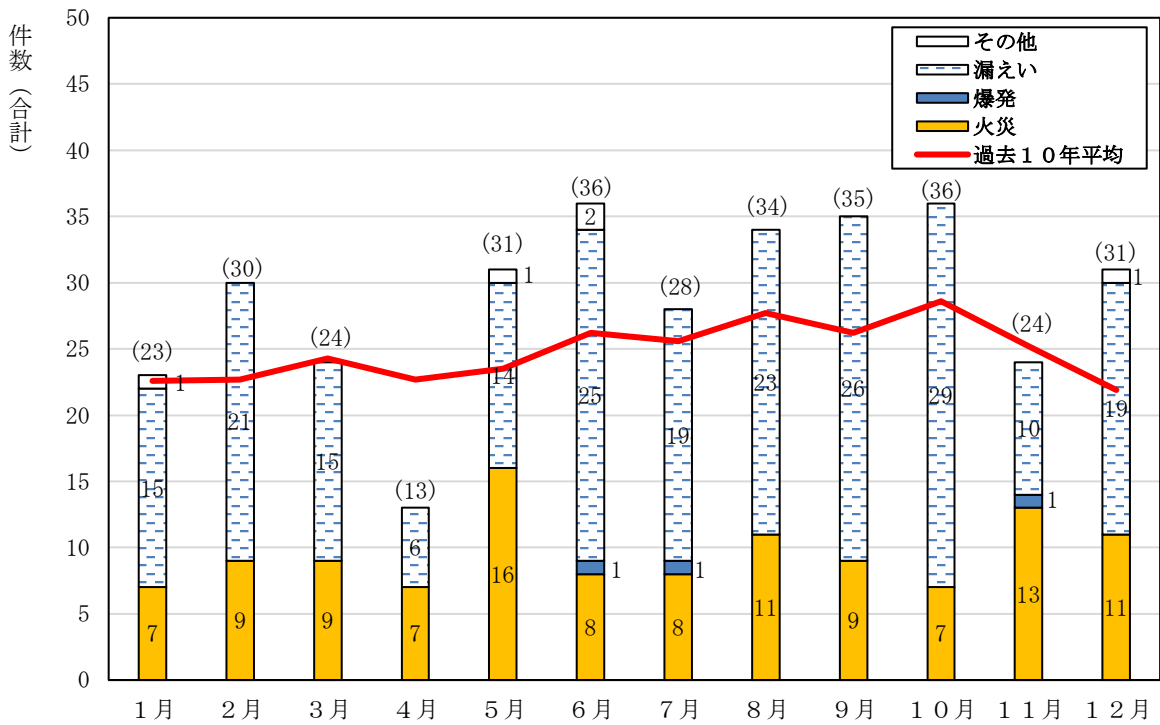
【図5 月別の一般事故発生状況】

なお、一般事故 395 件のうち、発生日時不明の 50 件を除いた 345 件を集計した。

月別及び時間帯別の一般事故発生状況は図5及び図6のとおりである。

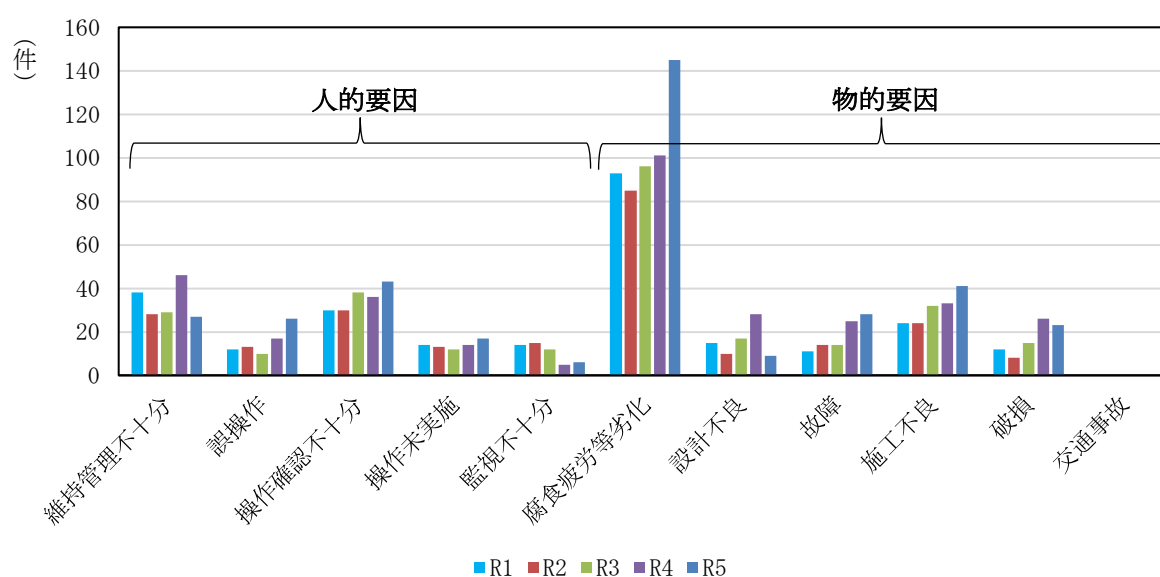
【図7 過去5年における主原因別一般事故件数の推移】

人的要因によるものが119件(30%)、物的要因によるものが246件(62%)となっており、「腐食疲労等劣化」、「操作確認不十分」、「施工不良」、「故障」が主な原因である。

主原因別の一般事故発生状況は表6、図7、図8及び図9のとおりである。

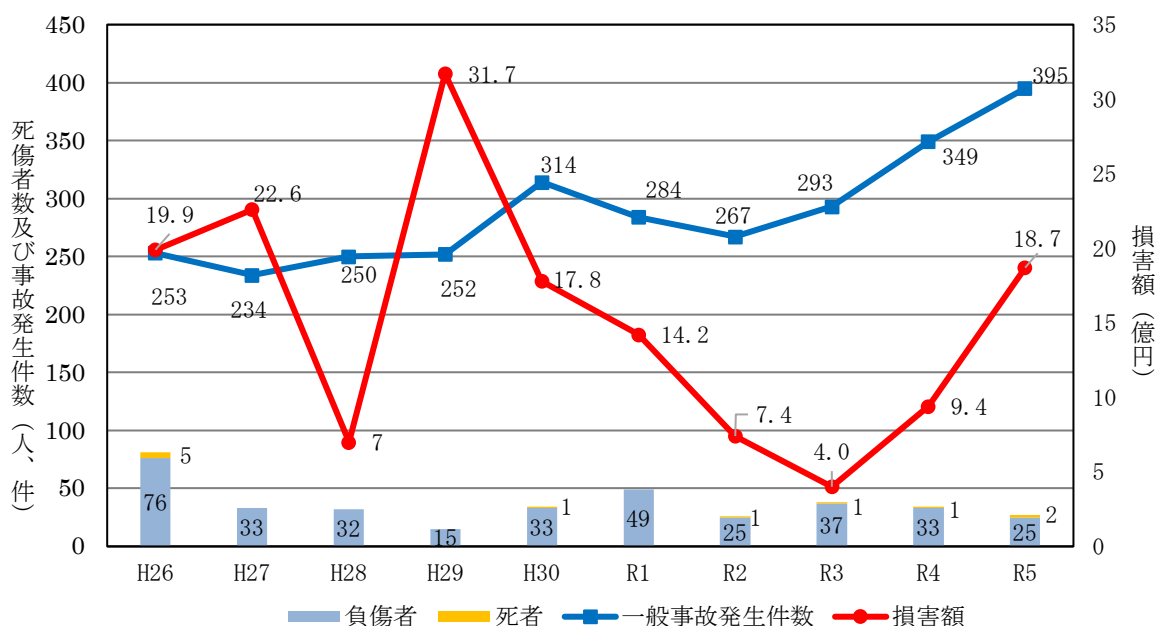
【図 10 過去 10 年の一般事故発生件数と被害状況】

前年と比較し、損害額は増加している。死傷者数はほぼ横ばいである。

※ 1事故あたりの損害額が1万円未満のものについては、0円として処理している。

死傷者数及び損害額については、図 10 のとおりである。

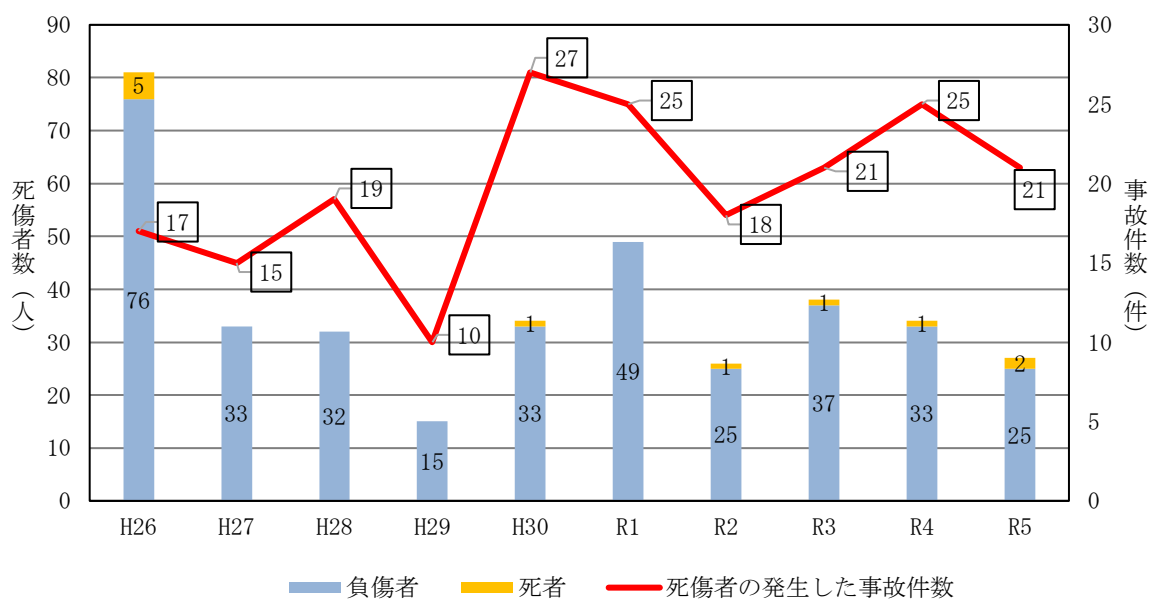
【図 11 過去 10 年の一般事故死傷者発生状況】

令和 5 年の一般事故 395 件のうち、死傷者が発生した事故は 21 件で、死者 2 名、負傷者 25 名が発生している。死者が 2 名発生した事故については、30 トン天井クレーンの通常運転中に運転室から出火し、火災に巻き込まれたものや、合成石英開発設備において、ガス流量制御装置付近で、爆発が発生し、巻き込まれたものである。

※ □内の数字は、死傷者の発生した事故件数を示す。

死傷者の発生状況及び死傷者の発生した事故件数については、図 11 のとおりである。

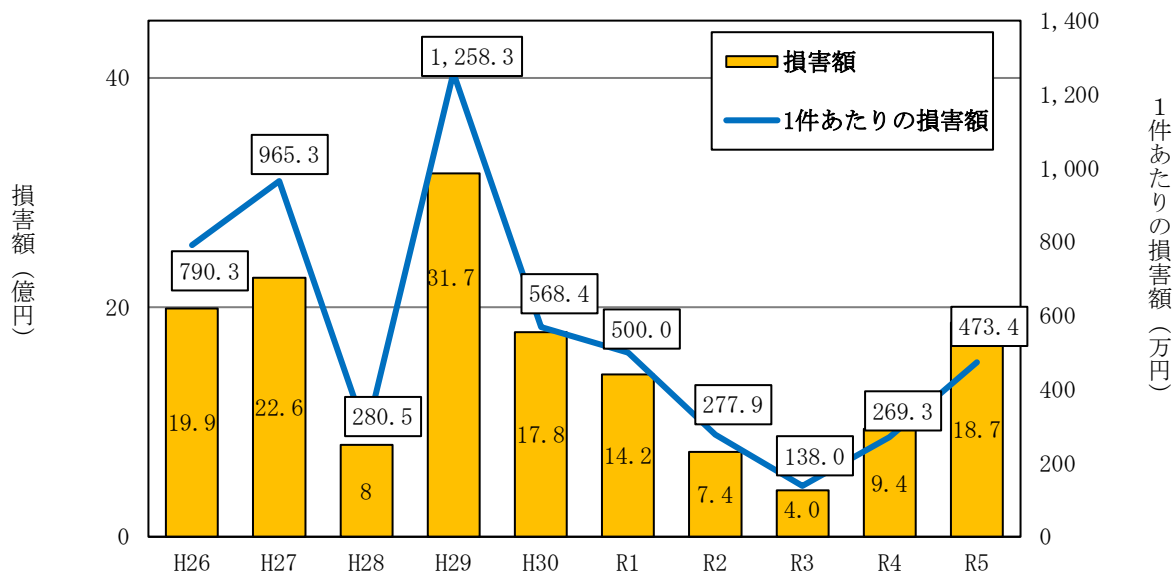
【図12 損害額の推移】

注) 損害額は事故によって受けた直接的な損害とし、消火活動等により受けた水損、破損、汚損等の損害は含めるが、消火等のために要した経費、整理費、り災のための休業による損失等の間接的な損害の額は除く。

※ □内の数字は、1件あたりの損害額を示す。

損害額の状況は、表7、図12及び図13のとおりである。

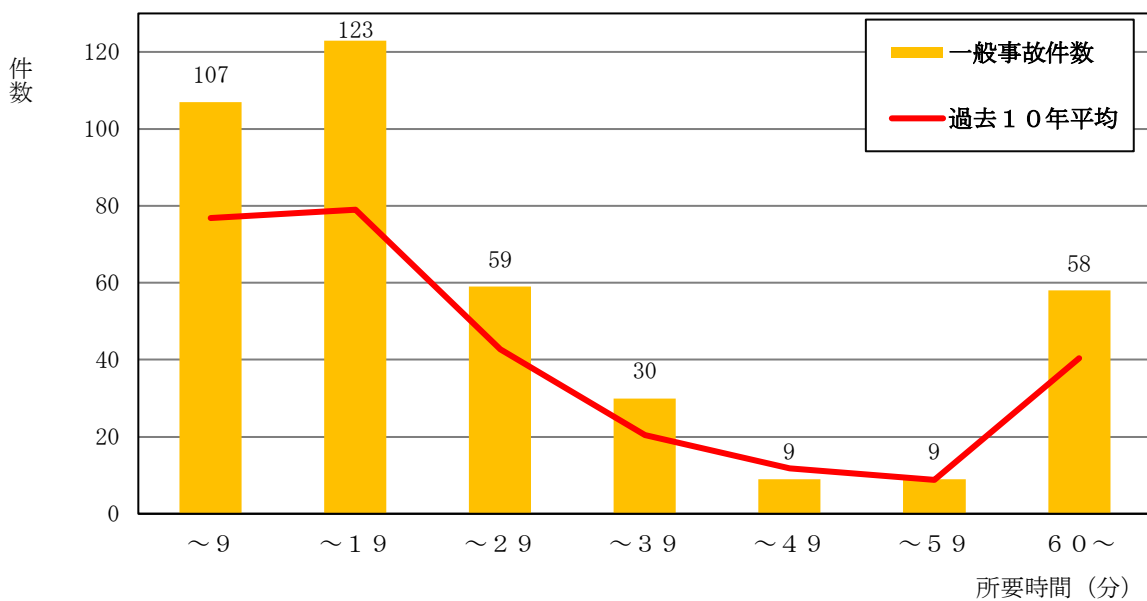
【図 14 発見から通報までの時間の状況】

事故発生時の通報は、比較的早期に実施できている一方で、60分以上経過している事案も少なくない。

一般事故における事故発生時の通報状況は図 14 のとおりである。
