令和5年5月29日  
消 防 庁**「令和4年中の石油コンビナート等特別防災区域の特定事業所における  
事故概要」の公表**

石油コンビナート等特別防災区域の  
特定事業所における事故概要  
(令和4年中)

消防庁特殊災害室

この概要は、令和４年１月１日から令和４年12月31日までの間に全国の石油コンビナート等特別防災区域の特定事業所において発生した事故について、関係都道府県から提出された「定期事故報告」をもとにとりまとめたものである。

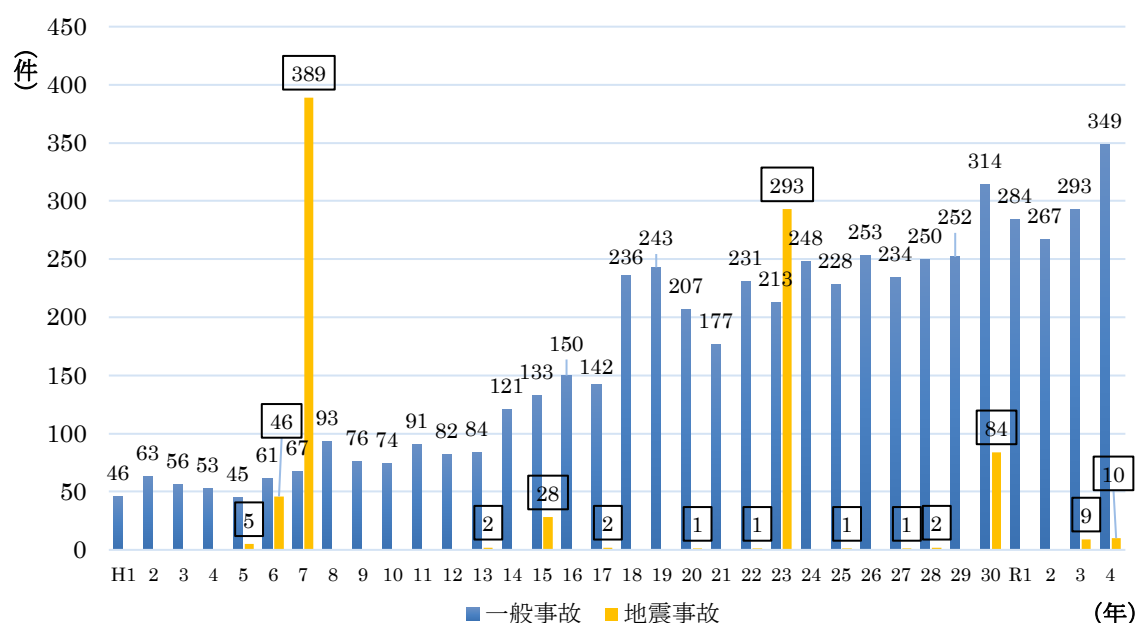
【図1 平成元年以降の事故発生件数】

令和4年中の事故件数は359件（前年比57件増）で、地震によらない事故（以下「一般事故」という。）は349件、地震による事故（以下「地震事故」という。）は10件であった。一般事故の件数にあつては、過去最多となっている。また、事故による死者は1人（前年同数）、負傷者は33人（前年比4人減）で、地震事故による死傷者は発生していない。このほか、事故件数には計上していないが、10リットル未満の陸上における漏えい事故は11件であった。

一般事故の件数は、平成元年以降は徐々に増加傾向にあり、平成30年から令和4年の直近5年にあつては300件前後の高い水準で推移している。事故種別をみると、特に火災及び漏えいの増加が顕著である。発生要因として、物的要因では腐食疲労等劣化、人的要因では維持管理不十分によるものが多く見られる。

※ □内の数字は、地震事故件数を示す。

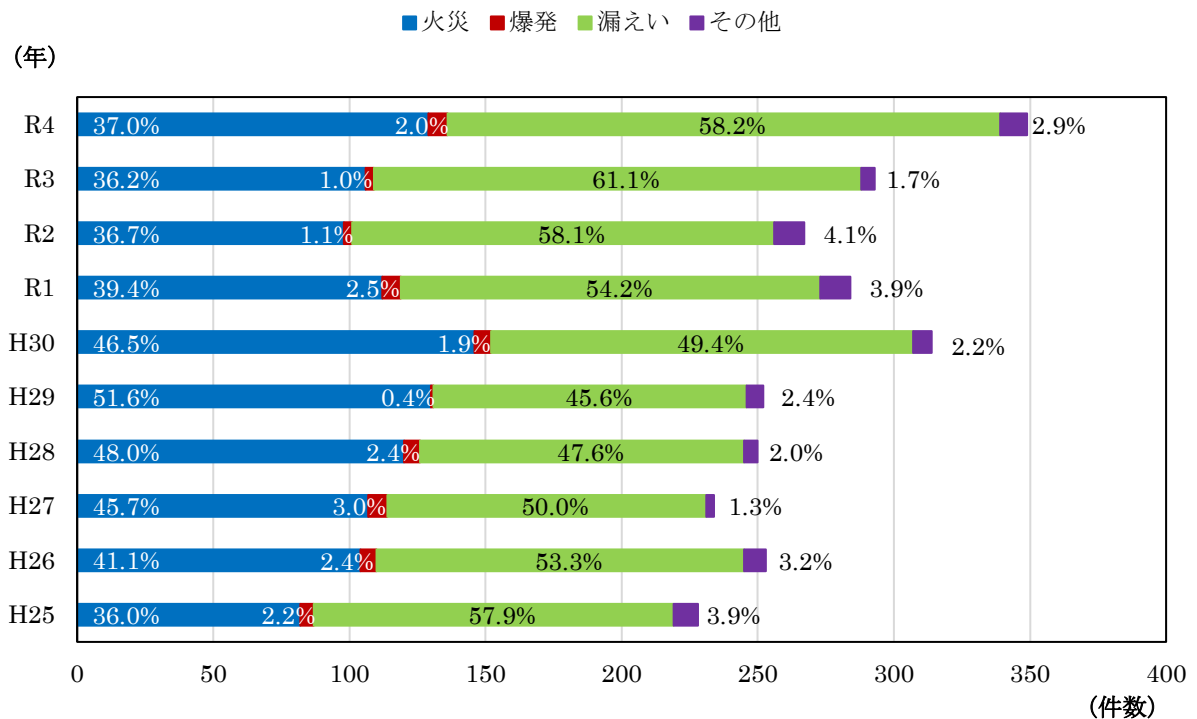
【図3 過去10年の一般事故種別の割合】

一般事故種別の件数（割合）を見ると、漏えい事故203件（58.2%）、火災事故129件（37.0%）、爆発事故7件（2.0%）、その他が10件（2.9%）でした。

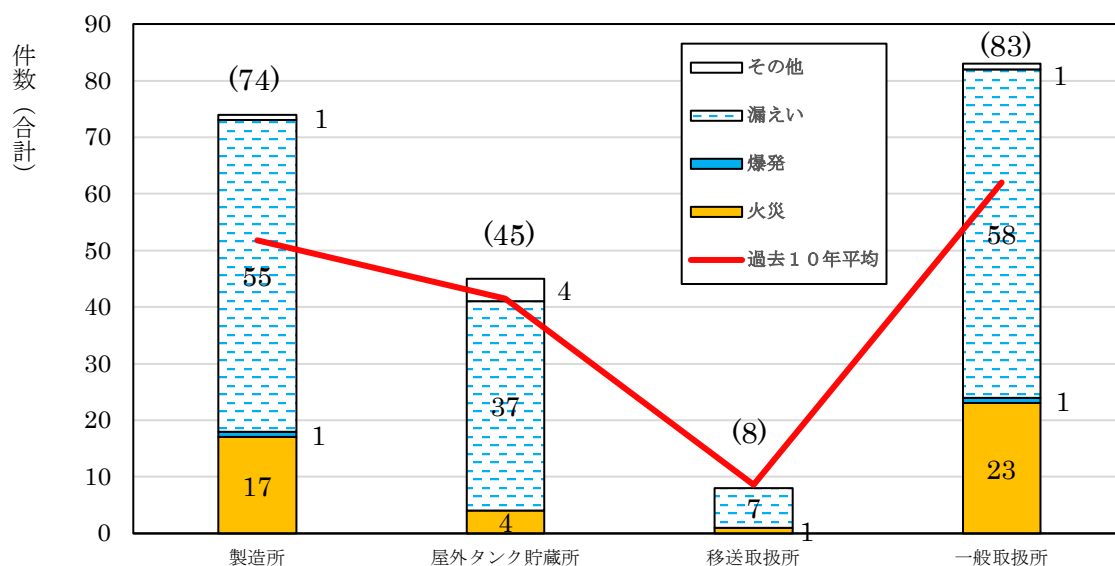
【図4 危険物製造所等（危険物施設・高危混在施設）別の一般事故発生状況】

施設区分別の一般事故発生状況は、表4及び図4のとおりである。

「危険物施設」では漏えいが、「その他の施設」では火災が、それぞれ多く発生していることが特徴的である。また、危険物製造所等をさらに細分化し、過去10年平均で見ると、製造所、一般取扱所において、事故が多く発生している。

注) 移動タンク貯蔵所3件は含めていない。

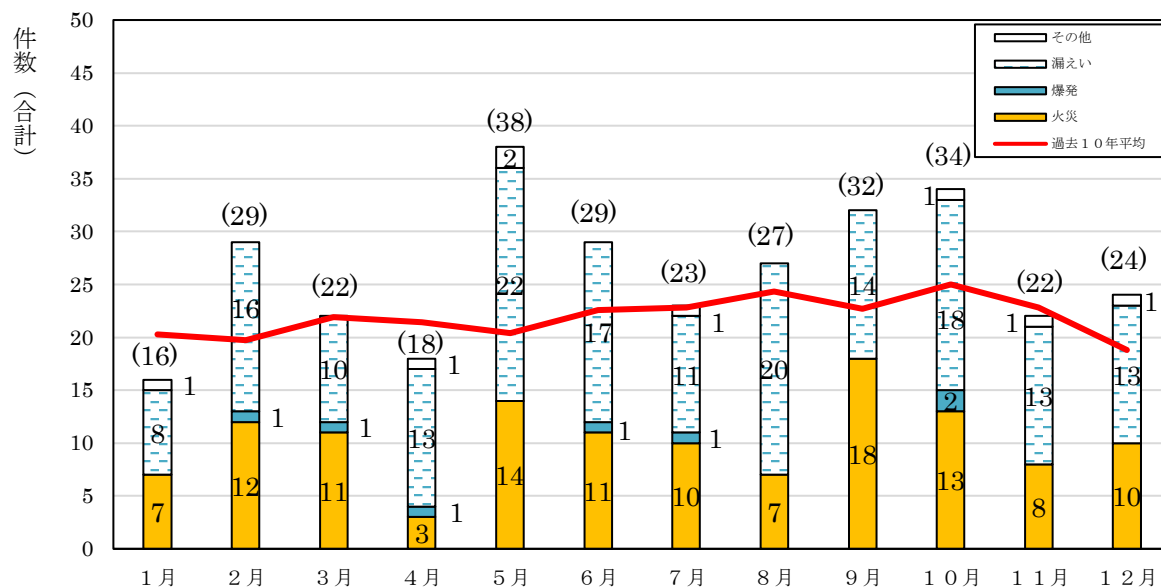
【図5 月別の一般事故発生状況】

月別及び時間帯別の一般事故発生状況は図5及び図6のとおりである。

なお、一般事故 349 件のうち、発生日時不明の 35 件を除いた 314 件を集計した。

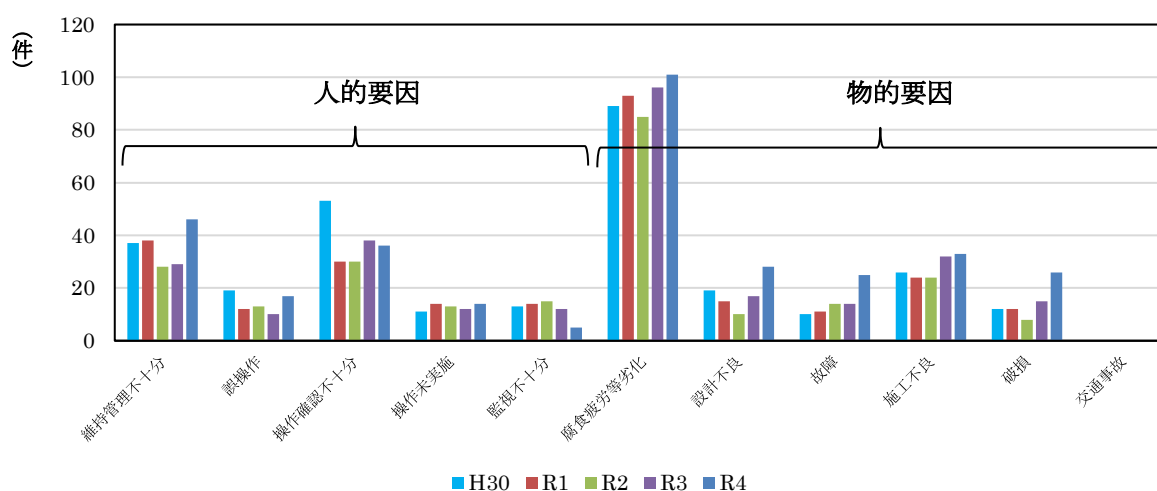
【図7 過去5年における主原因別一般事故件数の推移】

主原因別の一般事故発生状況は表6、図7、図8及び図9のとおりである。

人的要因によるものが118件(34%)、物的要因によるものが213件(61%)となっており、「腐食疲労等劣化」、「維持管理不十分」、「操作確認不十分」、「施工不良」が主な原因である。

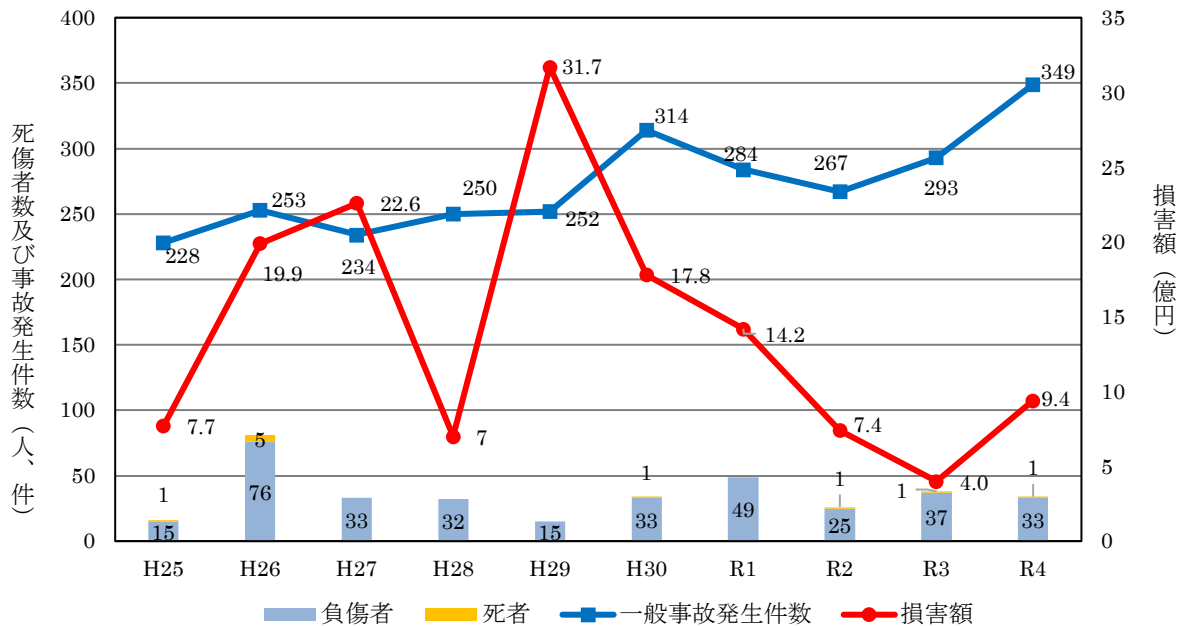
【図 10 過去 10 年の一般事故発生件数と被害状況】

死傷者数及び損害額については、図 10 のとおりである。

前年と比較し、損害額は増加している。死傷者数はほぼ横ばいである。

※ 1 事故あたりの損害額が 1 万円未満のものについては、0 円として処理している。

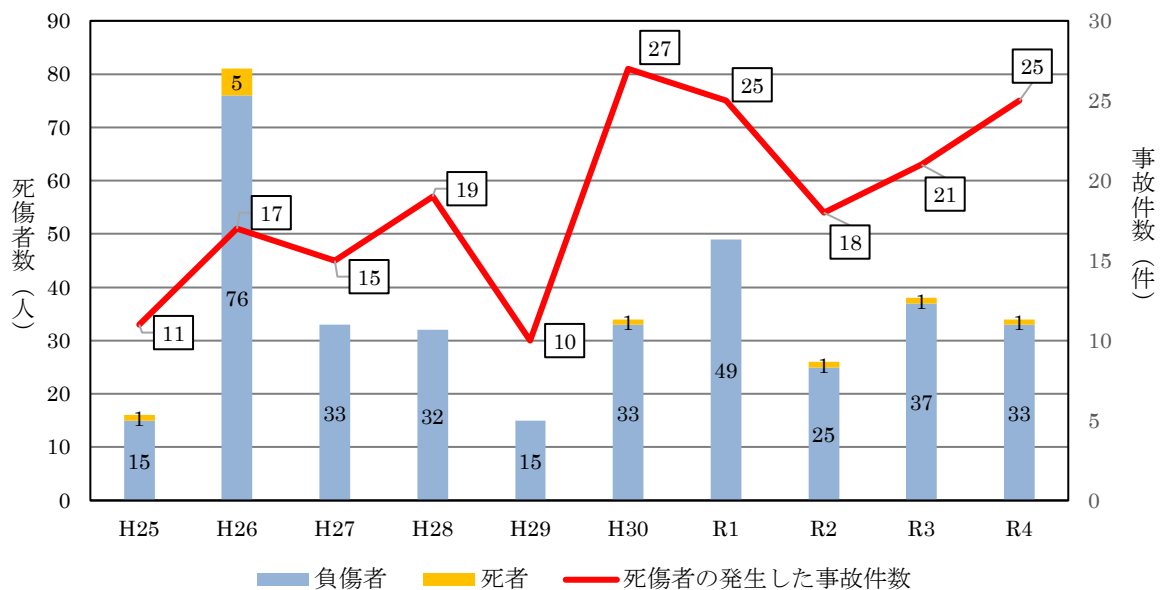
【図 11 過去 10 年の一般事故死傷者発生状況】

死傷者の発生状況及び死傷者の発生した事故件数については、図 11 のとおりである。

令和 4 年の一般事故 349 件のうち、死傷者が発生した事故は 25 件で、死者 1 名、負傷者 33 名が発生している。死者 1 名が発生した事故については、製鉄所において、炉の設備内部で爆発が発生し、この爆風に巻き込まれたものである。

※ □内の数字は、死傷者の発生した事故件数を示す。

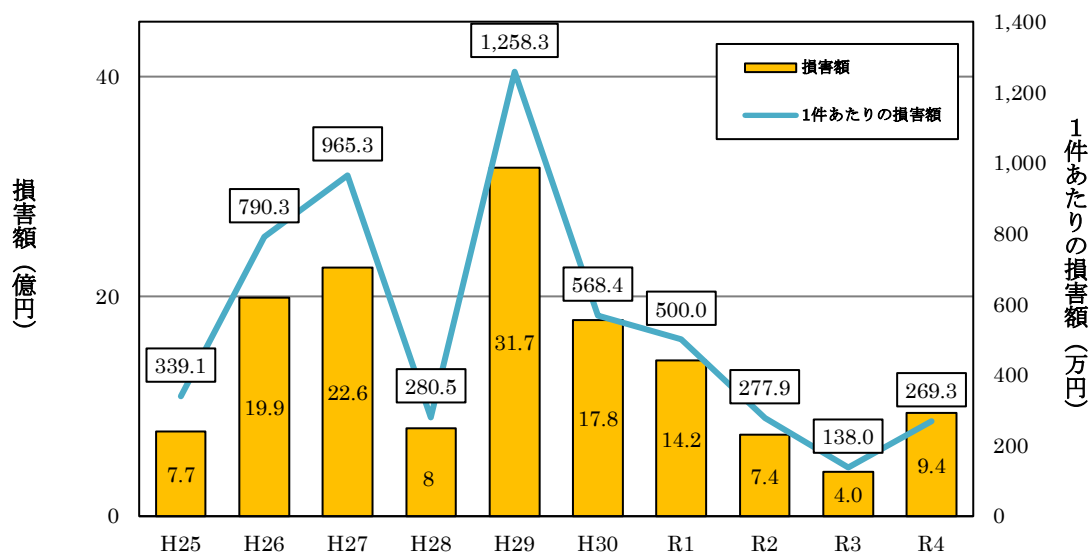
【図 12 損害額の推移】

損害額の状況は、表 7、図 12 及び図 13 のとおりである。

注) 損害額は事故によって受けた直接的な損害とし、消火活動等により受けた水損、破損、汚損等の損害は含めるが、消火等のために要した経費、整理費、り災のための休業による損失等の間接的な損害の額は除く。

※ □内の数字は、1 件あたりの損害額を示す。

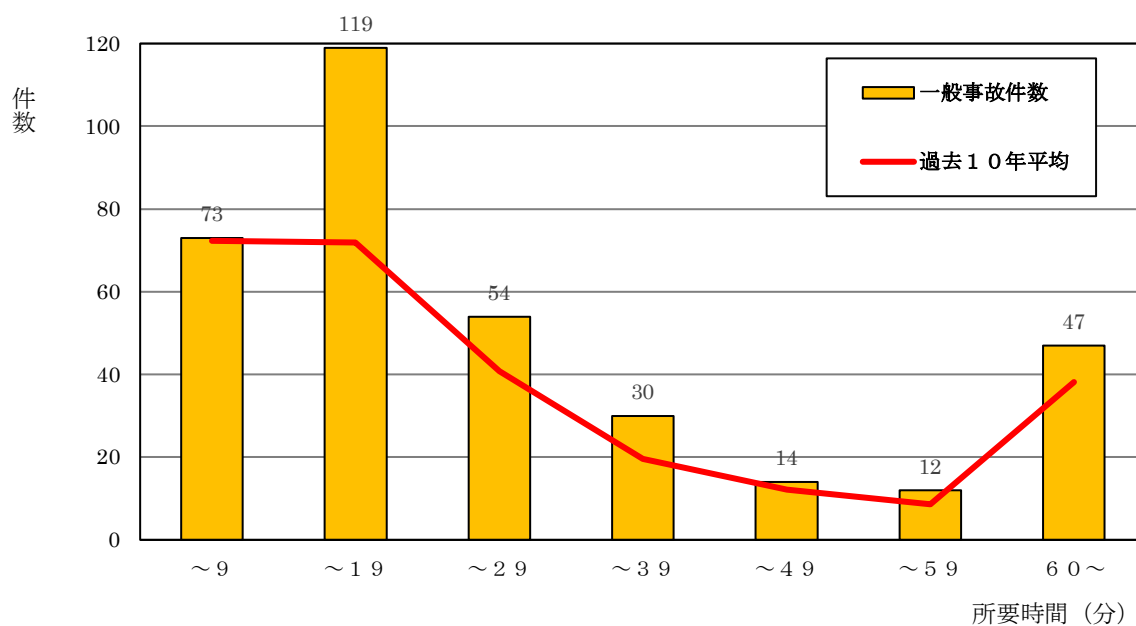
【図 14 発見から通報までの時間の状況】

一般事故における事故発生時の通報状況は図 14 のとおりである。

事故発生時の通報は、比較的早期に実施できている一方で、60 分以上経過している事案も少なくない。
