令和3年中の石油コンビナート等特別防災区域の特定事業所における事故概要

特殊災害室

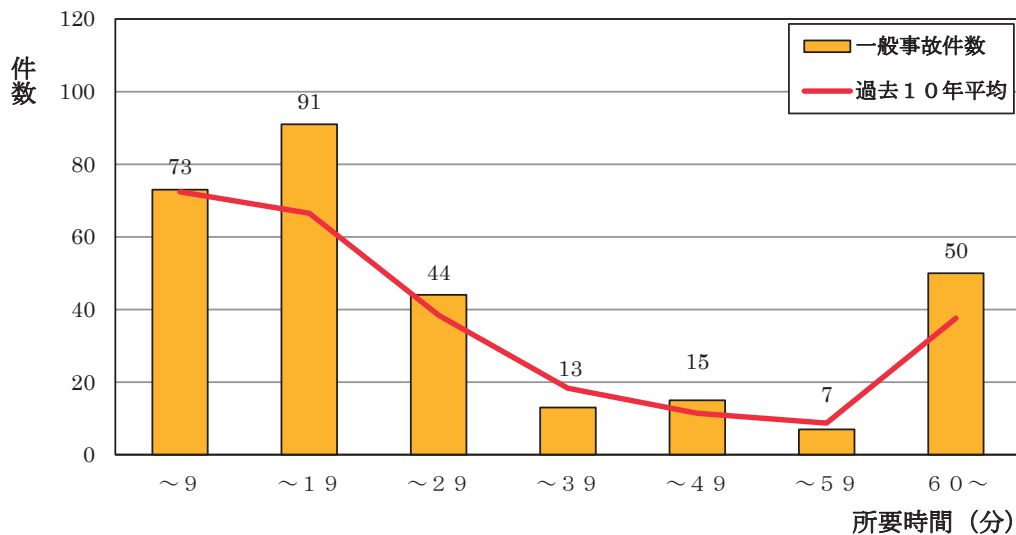
【図7. 令和3年中一般事故における発見から通報までの状況】

一般事故における事故発生時の通報状況は図7のとおりです。

事故発生時の通報は、比較的早期に実施できている一方で、60分以上経過している事案も多くなっています。

また、事故発生時の課題としては、発見から通報までに30分以上を要している事案が例年3割程度あることです。迅速な通報は、災害の拡大防止を図るうえで最も重要な応急措置であることから、特定事業所には出火、漏えいその他異常な現象が発生したときには、直ちに消防署等に通報することが義務づけられています。したがって、特定事業所においては、通報する者と応急対応する者で明確に役割分担しておくなど、迅速な通報が行える体制を構築しておくことが大切です。
