# 令和 5 年中の石油コンビナート等特別防災区域の特定事業所における事故概要

## 消防庁特殊災害室

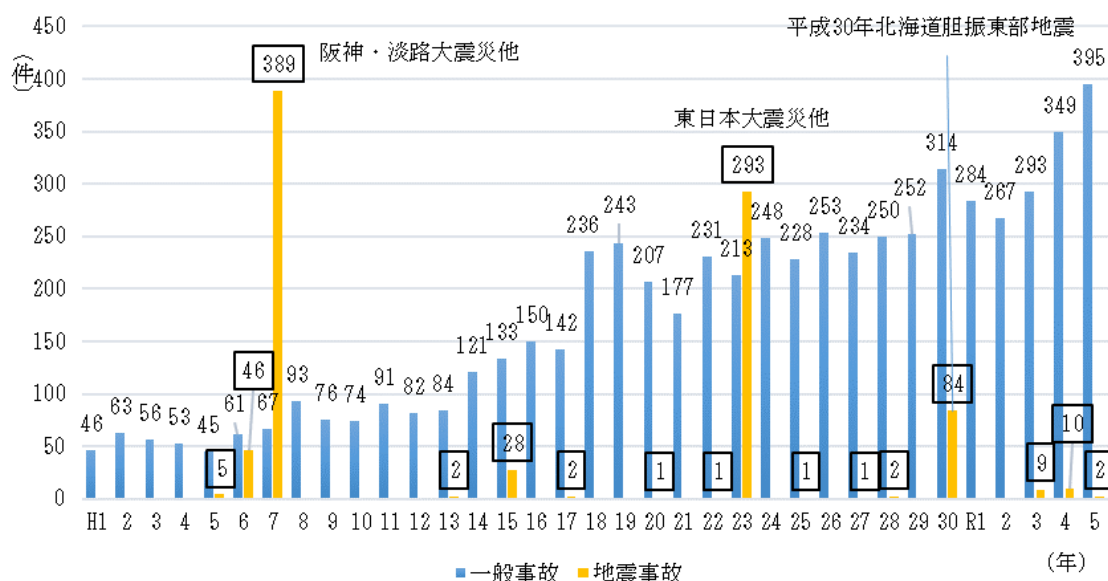
【図 1. 平成元年以降の事故発生状況】

令和 5 年中（令和 5 年 1 月 1 日～同年12月31日）の特定事業所における事故件数は397件（前年比38件増）で、地震によらない一般事故が395件、地震による事故が2件でした。また、一般事故による死者は2人（前年比1名増）、負傷者は25人（前年比8人減）でした。

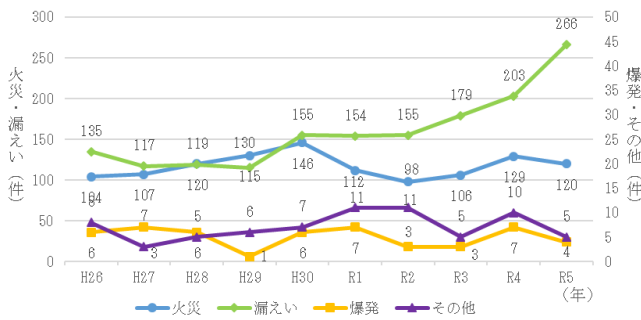
【図2. 過去10年 事故種別ごとの一般事故発生状況】

一般事故を種別ごとにみると、火災120件（前年比9件減）、漏えい266件（前年比63件増）、爆発4件（前年比3件減）、その他5件（前年比5件減）となっています。

漏えいの増加が顕著となっています。

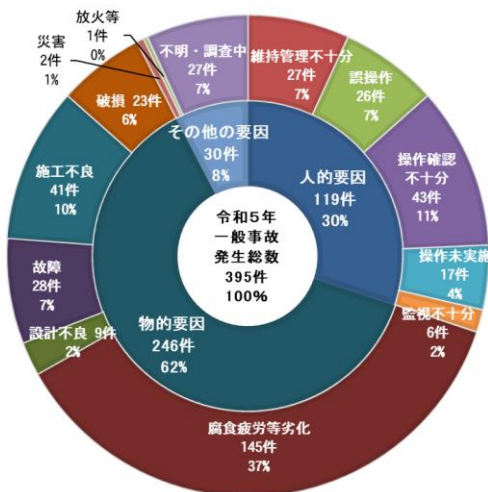
【図3. 令和5年 発生要因別の一般事故発生状況】

一般事故を発生要因別にみると、人的要因によるものが119件（30％）、物的要因によるものが246件（62％）となっており、その内訳で主なものは、「腐食疲労等劣化」145件、「操作確認不十分」43件、「施工不良」41件、「故障」28件となっています。

また、「腐食疲労等劣化」が全体の約4割を占め、他の要因と比べて圧倒的に高い割合が継続しています。

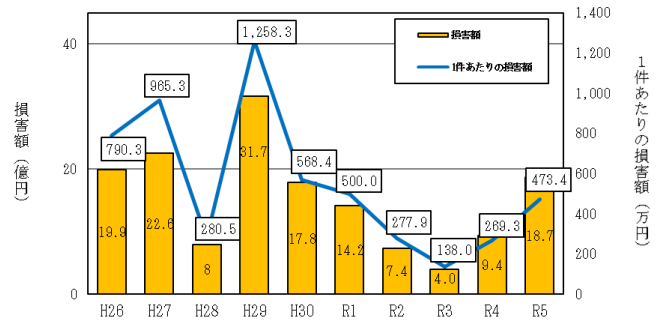
【図5. 過去10年 一般事故における損害額の推移】

一般事故395件中、損害額が計上される（1万円以上）事故は173件発生し、その合計は18億7,459万円となりました。そのうち、火災による損害が5割を占めています。

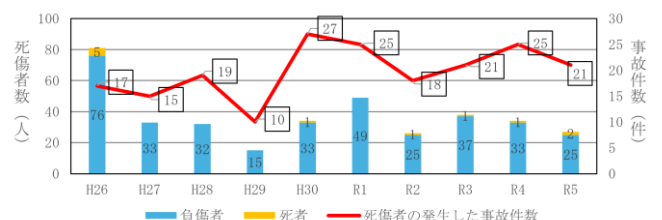
【図6. 過去10年 一般事故における人的被害の推移】

令和5年の一般事故395件のうち、死傷者が発生した事故は21件で、死者2名、負傷者25名が発生しています。

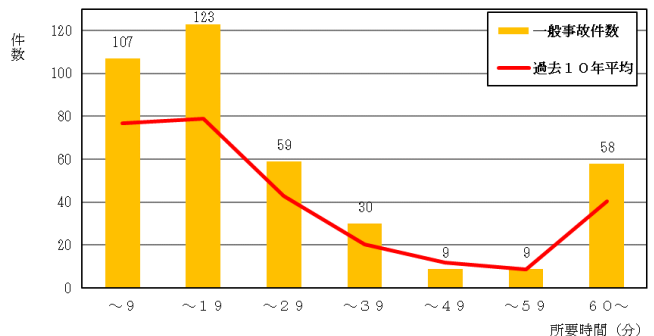
【図7. 令和5年中 一般事故における発見から通報までの状況】

一般事故における事故発生時の通報状況は図7のとおりです。

事故発生時の通報は、比較的早期に実施できている一方で、60分以上経過している事案も多くなっています。

また、事故発生時の課題としては、発見から通報までに30分以上を要している事案が例年3割程度あることです。迅速な通報は、災害の拡大防止を図るうえで最も重要な応急措置であることから、特定事業所には出火、漏えいその他異常な現象が発生したときには、直ちに消防署等に通報することが義務づけられています。したがって、特定事業所においては、通報する者と応急対応する者で明確に役割分担しておくなど、迅速な通報が行える体制を構築しておくことが大切です。
