# プラントにおけるドローン活用事例集

石油コンビナート等災害防止 3 省連絡会議  
(総務省消防庁、厚生労働省、経済産業省)

## 2. 実証実験の事例

経済産業省委託事業「平成30年度新エネルギー等の保安規制高度化事業」の中で、JXTGエネルギー株式会社根岸製油所においてドローン活用実証実験を実施した。本実験に関する内容や実験に際してのリスクアセスメント・リスク対策、実験結果について示す。

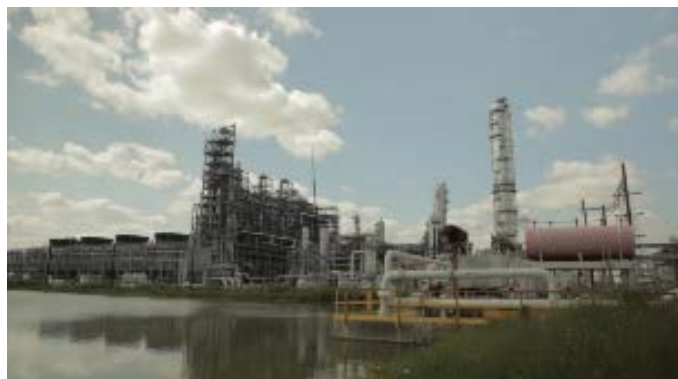
## Dow Chemical

Dow Chemical Company社では、テキサス州のFreeportプラントやルイジアナ州のプラントでドローンを用いた点検を行っている。点検では12m高さのタンクの亀裂やシールの状況や、高い場所や狭い場所の確認にドローンを用いている。同社は既に3機のドローンを配備している。

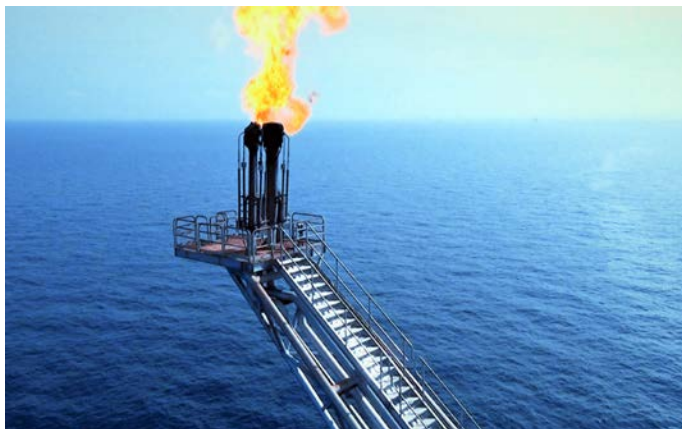
## Sky Future

Sky Future社（プラント点検会社）では、マレーシアの主要な石油・ガス田において、運転停止前の検査として、2つのフレアチップの状態を把握するために、ドローンによる事前点検を実施した。
