プラントにおけるドローン活用事例集 Ver2.0

石油コンビナート等災害防止3省連絡会議
(総務省消防庁、厚生労働省、経済産業省)

一方で、高圧ガスや危険物を扱うプラントにおいては、防爆エリアへの進入及び設備への落下等を防ぎ、安全に利用することが重要です。そこで、プラント事業者がドローン活用を検討する際の参考とすべく、先行事例をとりまとめました。また、Ver2.0の作成にあたり、プラント設備内部における活用事例についても整理いたしました。

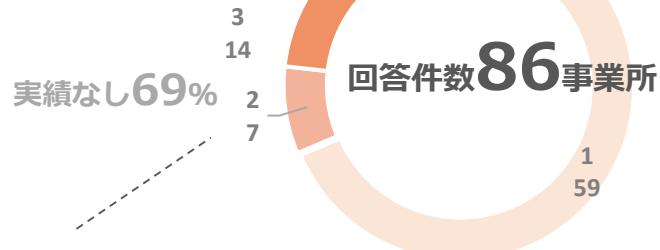
ドローンの活用実績と頻度（事業所）

41社86事業所のうち、16社27事業所が活用実績あり、30社59事業所が活用実績なしであった。

また、活用実績がある27事業所のうち、21事業所が数回実験した程度である一方で、月に数回活用すると回答した企業も3社あり、全体としては実証試験の段階にあることが想定される。またその他と回答した企業では災害対応（防災訓練含む）に活用したことがあるとの回答であった。

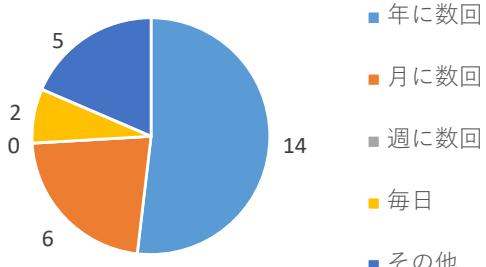
ドローンの活用ニーズ

活用実績のある27事業所については、全ての事業所で活用ニーズがあり、年に数回活用したいという回答が最も多いかった。次に活用実績がない59事業所については、39事業所で活用ニーズがあり、こちらも年に数回活用したいという回答が最も多いかった。

(活用実績がある企業)

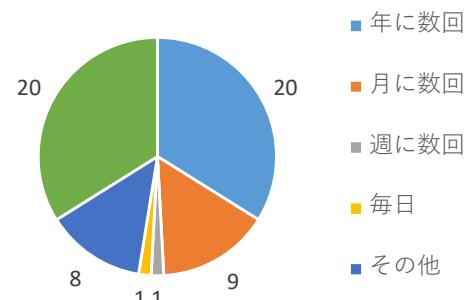
ドローンの活用ニーズ

(活用実績がない企業)

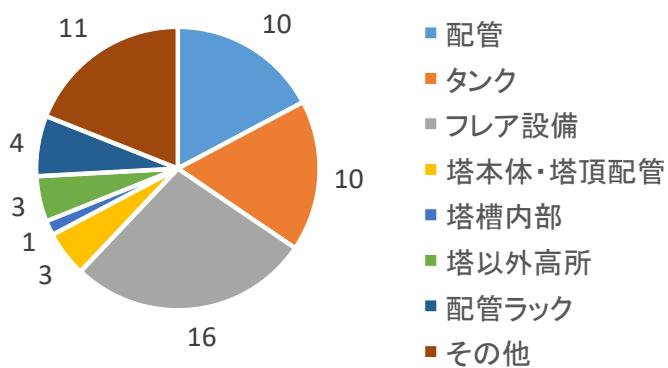
点検を実施した箇所

活用実績のある27事業所が、ドローンを用いて点検を実施した箇所で、最も多いのはフレア設備、次いで配管、タンクとなった。次に活用実績の有無に関わらず集計した、今後点検を実施したい箇所については配管、タンク、塔本体・塔頂配管が多く、次いでフレア設備、塔以外の高所、塔槽内部となった。高所の点検作業を中心にドローンの活躍が期待されていることがわかる。

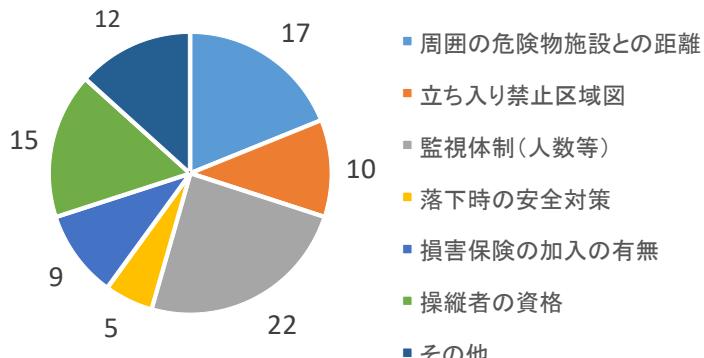
活用時に留意した点

活用実績のある27事業所が、ドローンの活用時に留意した点で最も多いのは、監視体制に次いで周囲の危険物施設との距離、立ち入り禁止区域図、操縦者の資格等となった。次に活用実績の有無に関わらず集計した、今後ドローンを活用するに際し懸念する点については、防爆エリアへの落下、設備への落下、人への落下といったドローンの落下への懸念が多く、次いでドローンの耐風性能についても懸念があることがわかる。その他、自律運転やマニュアル操作時に、操作ミスや操作不能（機器の故障、電波障害、雨風等）により、設備、飛行予定区域外や敷地外へ落下すること、風に煽られる等による送電線への接触、電波障害によるプラント制御装置の誤作動、近隣住民からの騒音やプライバシー侵害に対する苦情、ドローンの防爆性能などの懸念点が上がった。

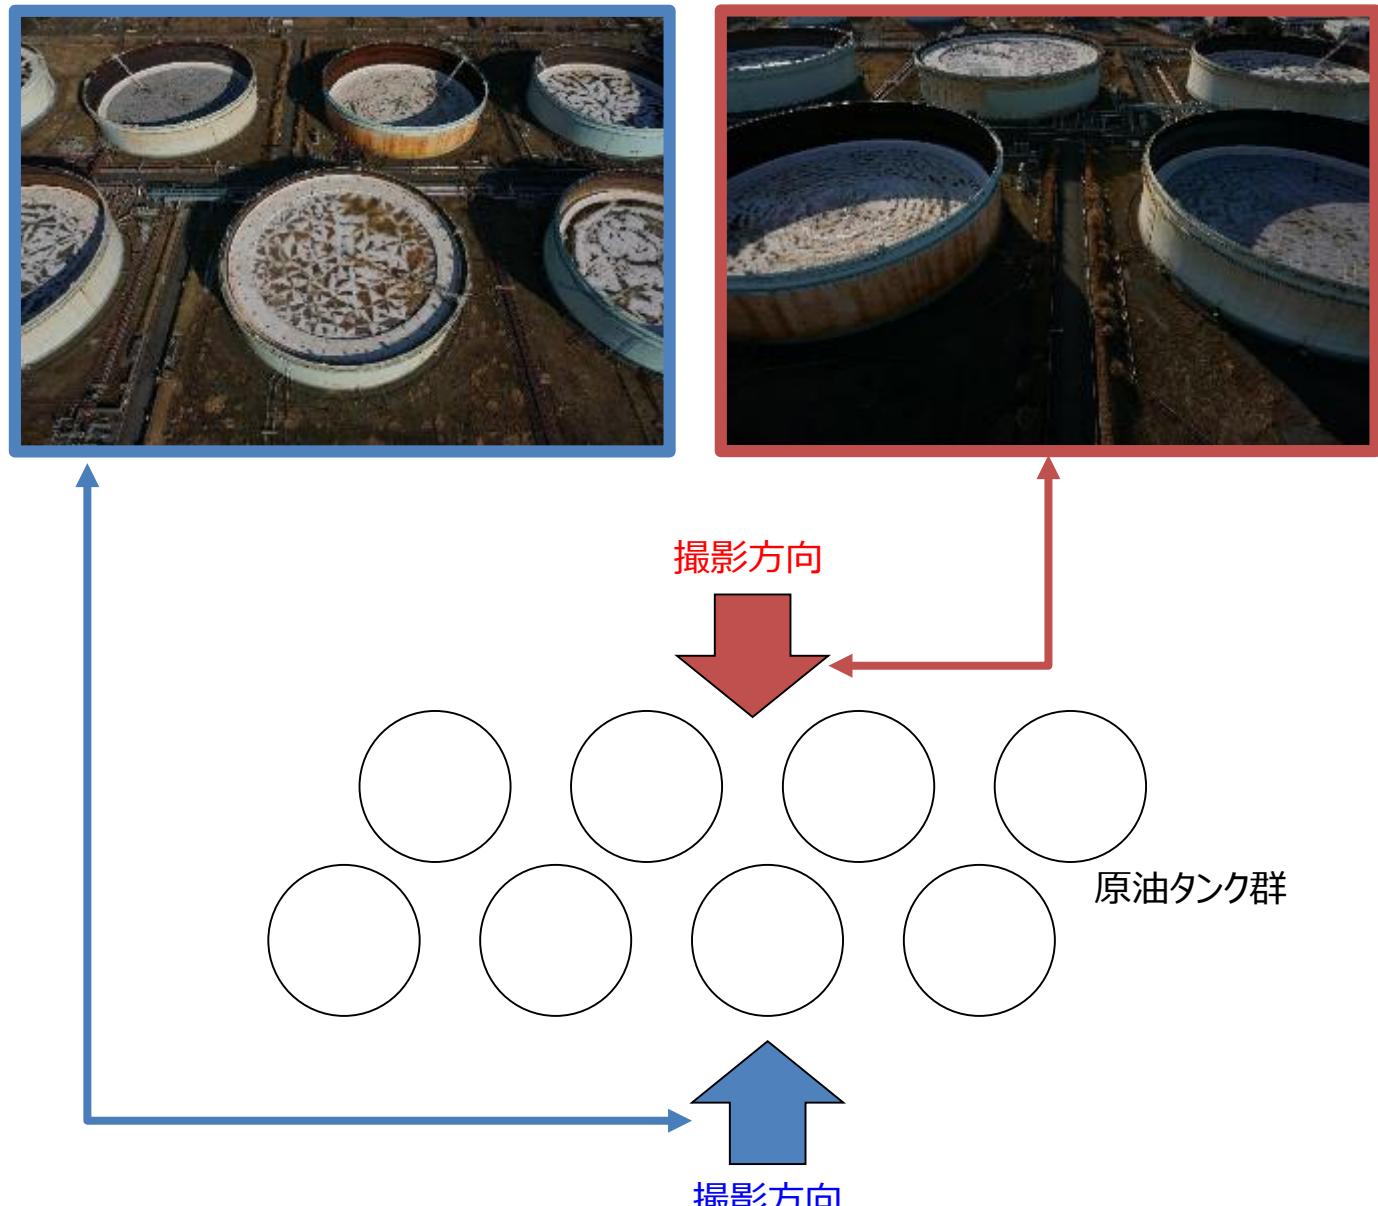
本実験の結果、撮影対象である16タンク中ほぼ全てと言える14タンクについて、浮屋根全体を確認することができた。以下に浮屋根全体の撮影に成功したタンクの撮影画像を示す。以下の青枠の画像と赤枠の画像は同じタンク群を互いに反対方向から撮影したものである。青枠の画像で奥側にあるタンクは浮屋根全体を確認することができないが、赤枠の画像を撮影することで、2枚の画像を合わせて浮屋根の全体を確認することができる。本実験ではこのような手法で原油タンク群16タンクの浮屋根撮影を試みた。

ドローンによる空撮が、浮屋根上の油溜まりの点検を代替できるようになるためには、空撮により対象とする全原油タンクについて、浮屋根全体を撮影できることが必要条件になる。

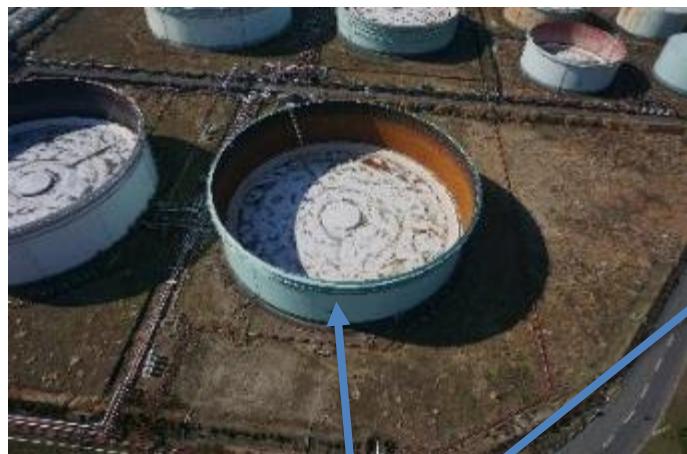
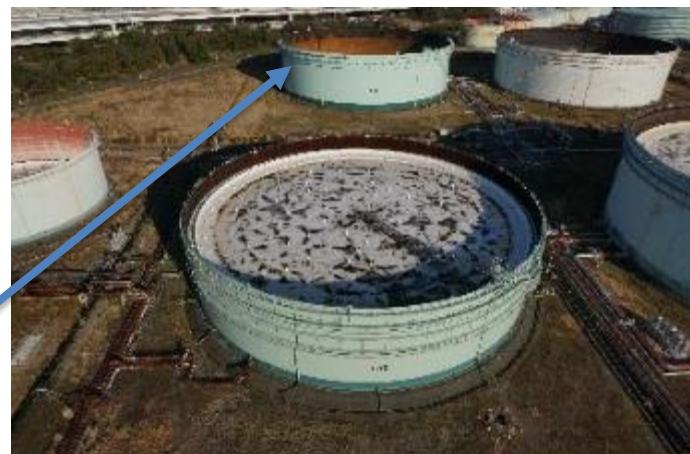
以下に死角発生の構造の模式図、及び浮屋根の一部が撮影できなかったタンクの 1 つについて、空撮画像を示す。

同じタンクを180度異なる角度から撮影した画像。左の画像からかなり浮屋根が沈みこんでいることが確認できる。そのため右の画像のように水平距離が離れてしまうと、高度を確保しても浮屋根を撮影することが困難である（右図参照）。

本実験の結果、16タンク中 2つのタンクについてのみ浮屋根の一部が死角になり、全体を撮影することが出来なかった。

- ・ 十分な離隔距離を確保しつつ撮影した場合、タンクからの距離に応じて必然的に死角が発生してしまうこと
- ・ 当日浮屋根が底部まで沈みこんでいたこと

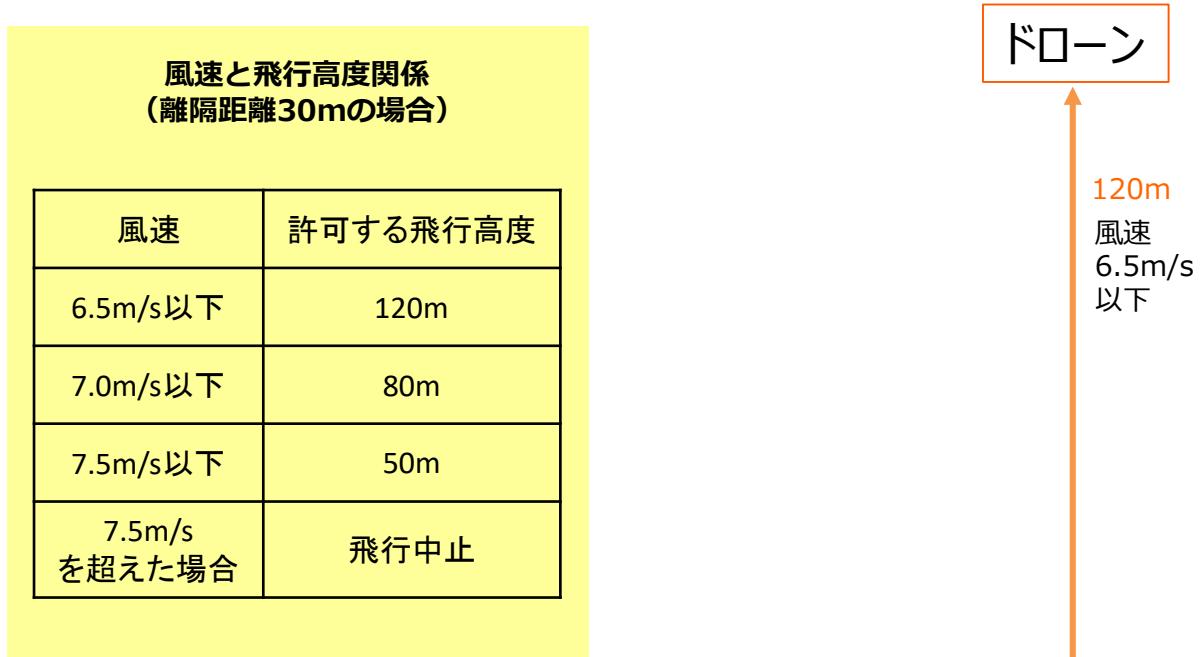
- タンクを囲む防油堤との離隔距離30mの位置を飛行するとした際の概念図を以下に示す。
- 本実験においては、離隔距離を一定とし、風速に応じて飛行高度を上下させることで、“落下予測範囲”が常に30m以内となるように調整するというリスク対策を実施した。
- 風速と飛行高度の関係の算出根拠について、次ページに示す。

リスクアセスメントに際し、ドローンの異常時に、爆発性雰囲気を生成する可能性があるエリアの近傍や火気の制限があるエリアの近傍へ落下しないよう、十分な離隔距離を確保する必要があるが、この十分な離隔距離について、本実験においては、以下のように検討を実施した。

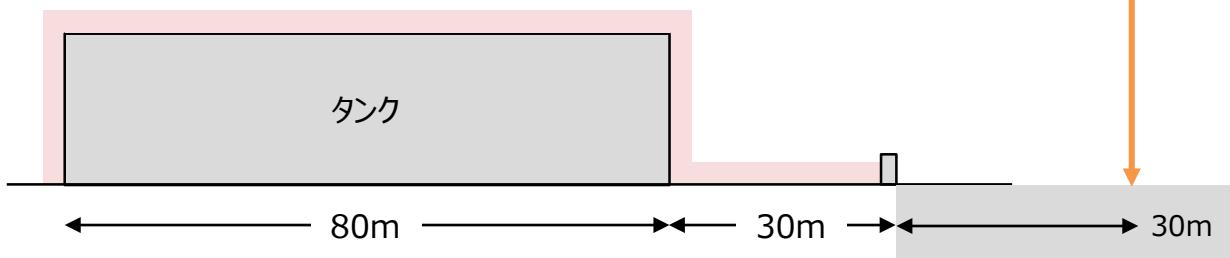
※ドローンの落下時の終端速度は15m/sであるが、安全側に平均10m/sとして算定。

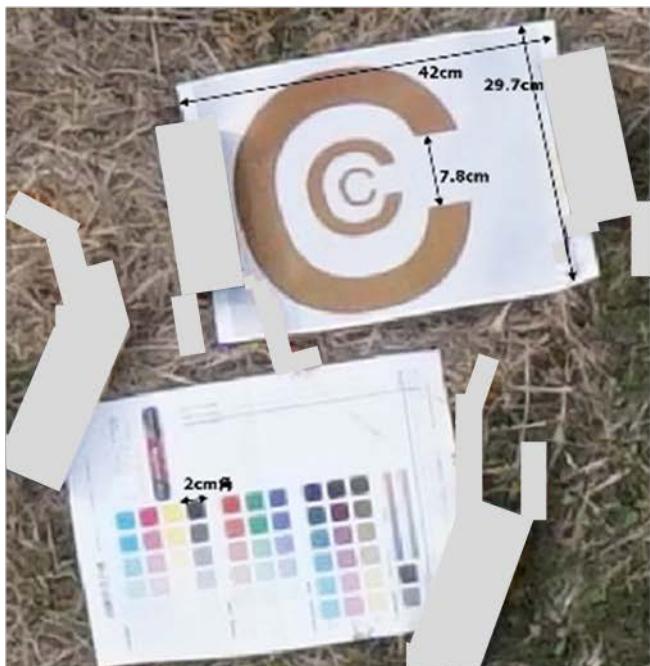
地上1mから撮影した解像度確認用のA3用紙

予備実験では、高度120mまで垂直飛行を行い、飛行安定性の確認や、カメラ設定の確認等、実験に向けた準備を行った。その中で、カメラが本来の性能を発揮できるか確認するため、左下図に示すようなA3用紙を2枚地面に設置し、高度120mからの撮影を実施した。撮影結果を右下図に示す。

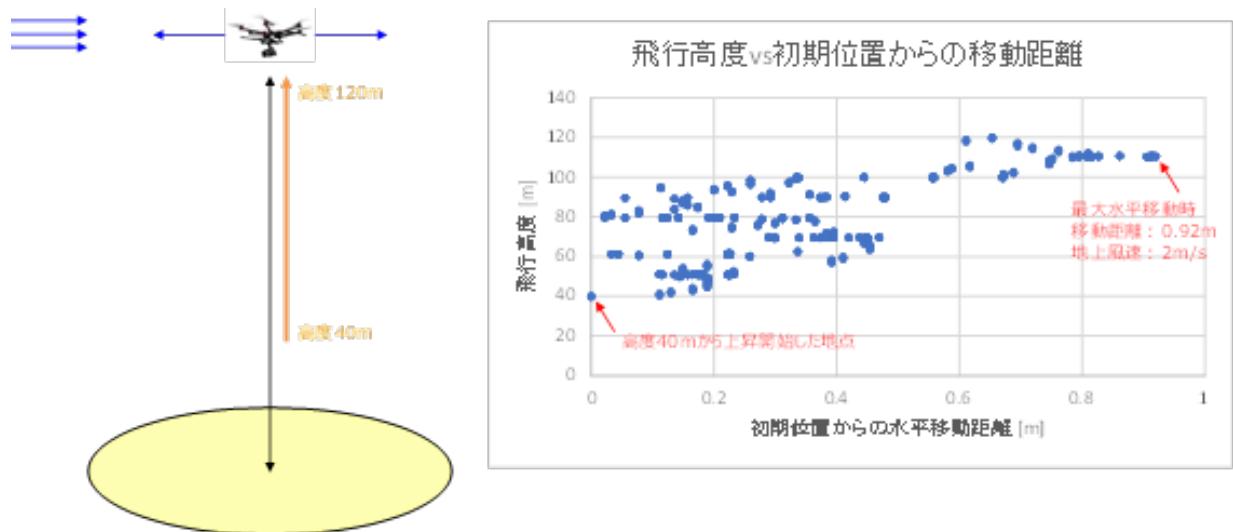
予備実験では垂直飛行を行っているが、風の影響等により、水平移動が起こってしまうことが想定されていた。実際にどの程度の風速下で、どの程度水平移動してしまうかについて、以下にその結果を示す。以下の右図は、高度40mから120mへ上昇時に水平移動した距離を表している。

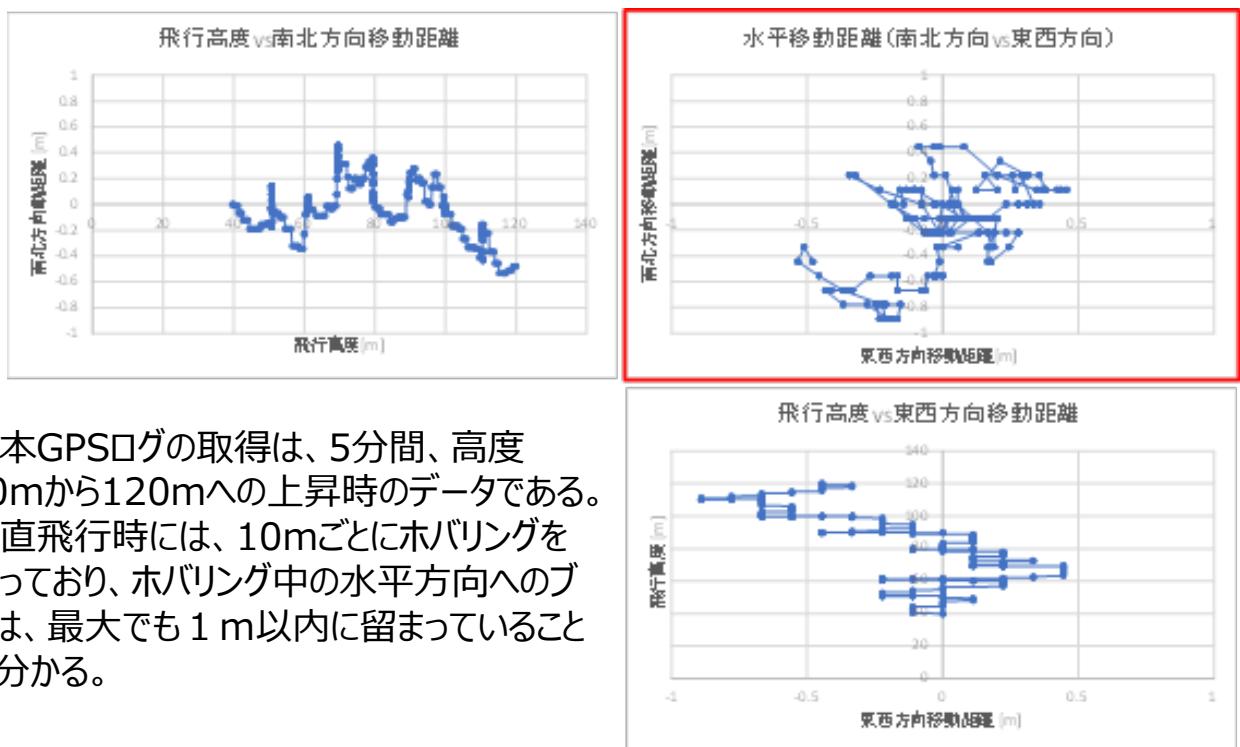
さらに詳細なGPSログについて下図に示す。

赤囲みの図に水平移動の軌跡を、その他の図に、南北方向の移動距離、東西方向の移動距離を高度別（時系列順）の移動を示した。

本GPSログの取得は、5分間、高度40mから120mへの上昇時のデータである。垂直飛行時には、10mごとにホバリングを行っており、ホバリング中の水平方向へのブレは、最大でも1m以内に留まっていることが分かる。

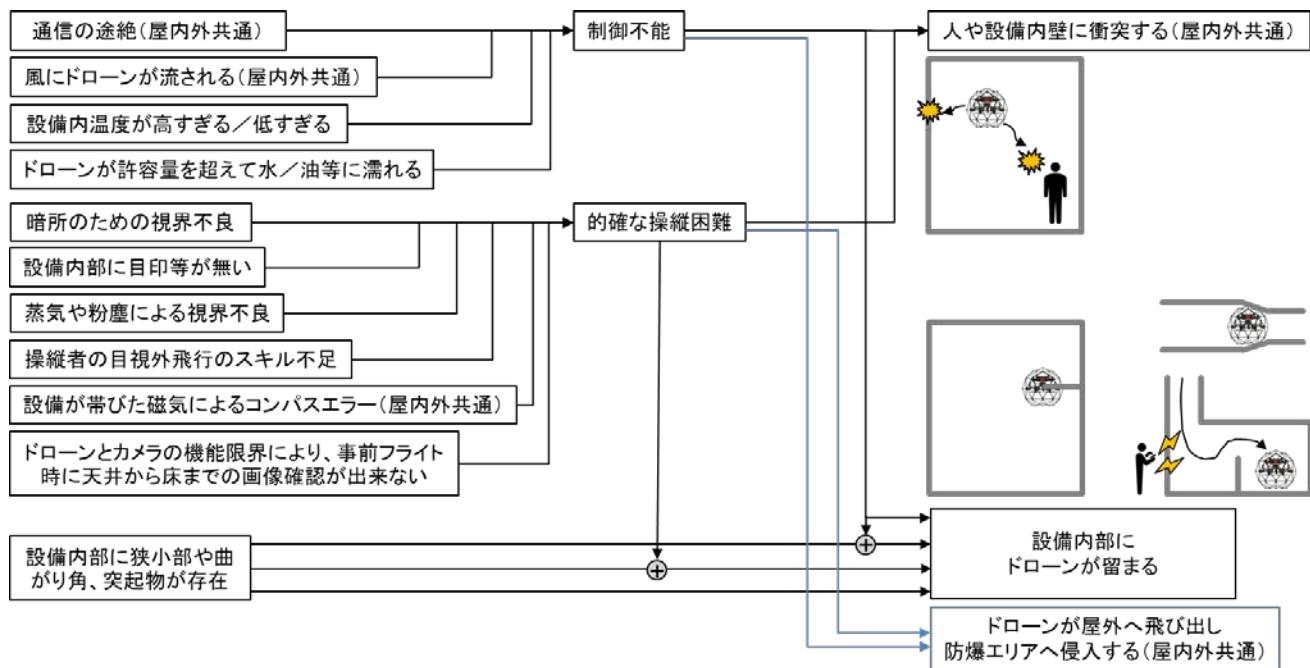
想定されるリスクのイベントツリー図

想定されるリスクは大きく3つであり、ドローンの落下等による人的被害や設備の破損のリスク、及び設備内部にドローンが留まってしまうリスク、並びにドローンが屋外へ飛び出して防爆エリアへ侵入するリスクである。

これらはドローンが制御不能になる、又はドローンを的確に操縦することが難しくなることで引き起こされると考えられる。この制御不能または的確な操縦が困難になる原因について、以下を想定した。

- 通信の途絶
- 悪環境（強風、許容を超える設備内温度、許容量を超える水／油濡れ）
- 自己位置が推定できない（暗所・粉塵等による視界不良、目印等が存在しない、コンパスエラー、設備内部状況の事前把握が不十分）
- 操縦者の目視外飛行のスキル不足

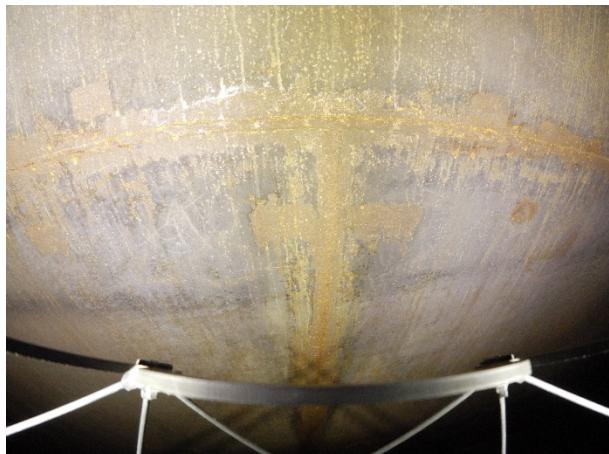
壁面の溶接線

実証実験において撮影した、壁面の溶接線、側面下部のノズル、天井部のボルト、腐食した配管サンプルの撮影結果を以下に示す。

- ・溶接線や壁面のスケールの付着・堆積状況の確認
- ・大きな腐食部位や損傷状況の確認
- ・足場を要する高所（例えば天井の通気口内や、骨組みボルト）の劣化状況確認
- ・腐食配管サンプルを撮影し、配管の腐食・穴の有無の確認
- ・暗所でもドローン自身のライトを照射し、視認性を確保して検査が可能

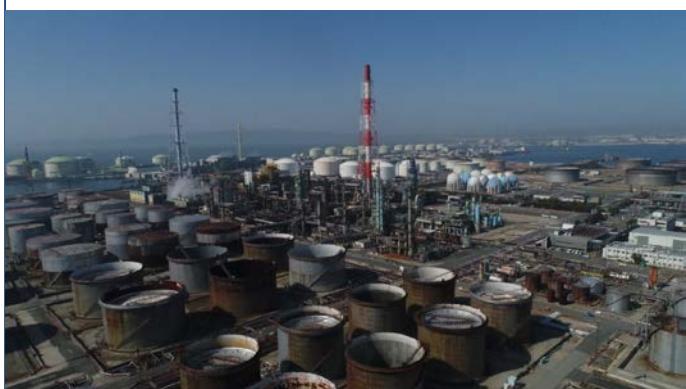
写真-1 ドローンによる撮影写真（上空約100m）

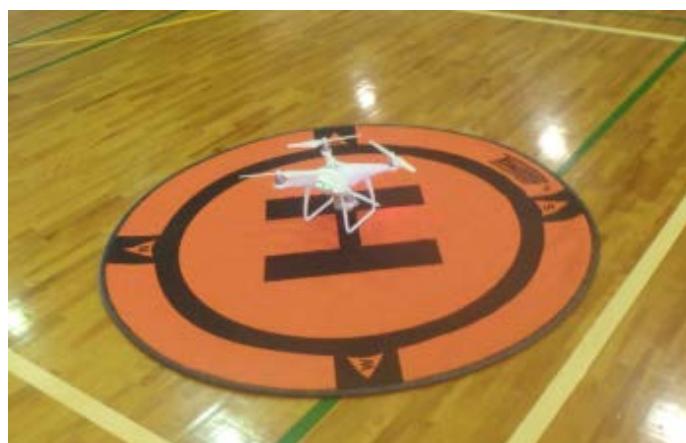
写真-2 ドローン本体（操縦訓練風景）

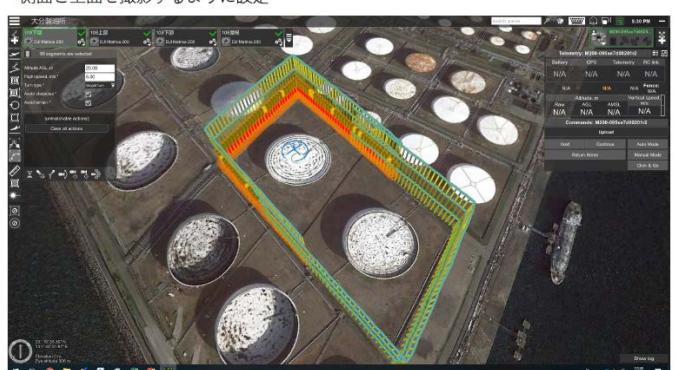
108と109の石油タンクを対象に自動航行ソフトを使い高度20M・40M・60Mの高さで側面と上面を撮影するように設定

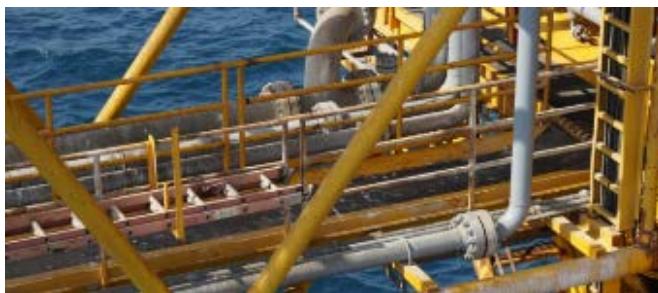
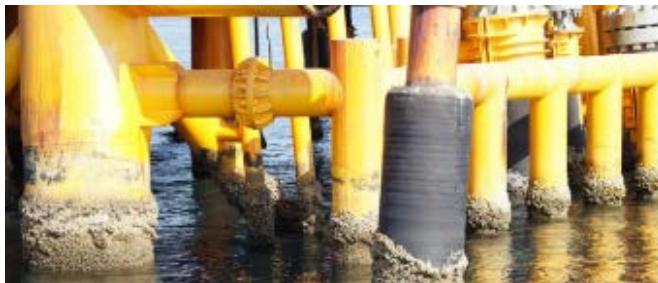
ドバイ石油社において、オフショア設備のライザーやフレアスタック、及び橋の検査にドローンが用いられている。

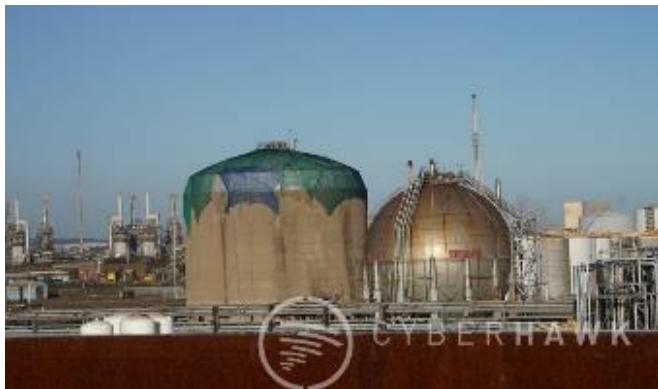
Cyberhawk Innovation社では、主要な化学会社の英国のプラントにおいて、ドローンを用い、石油貯蔵タンク内の溶接品質を検査した。

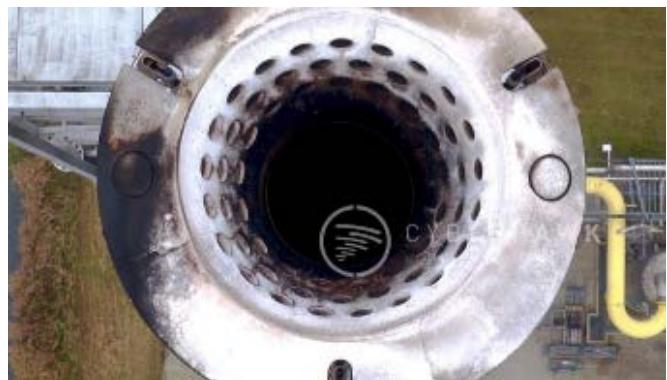
SHELL社のオランダにあるMoerdijk化学プラントでは、フレアスタック検査のためにドローンを用いた。

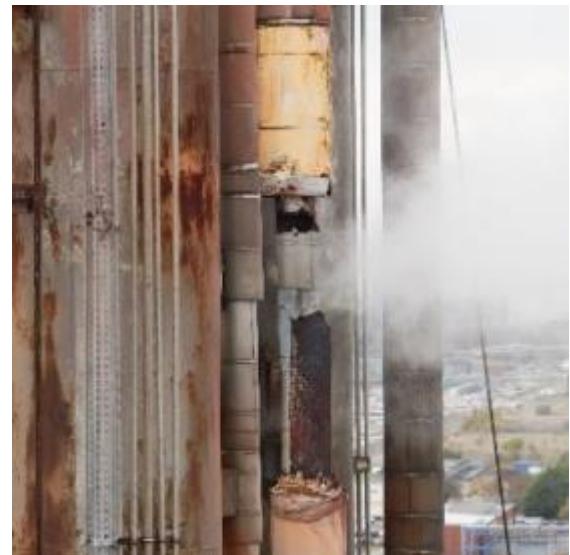
Cyberhawk Innovation社では、英国の石油化学会社のプラントにおいて、ドローンを用い、フレア近くにある蒸気吹き出し口の劣化を監視し、落下リスクを見積もった。

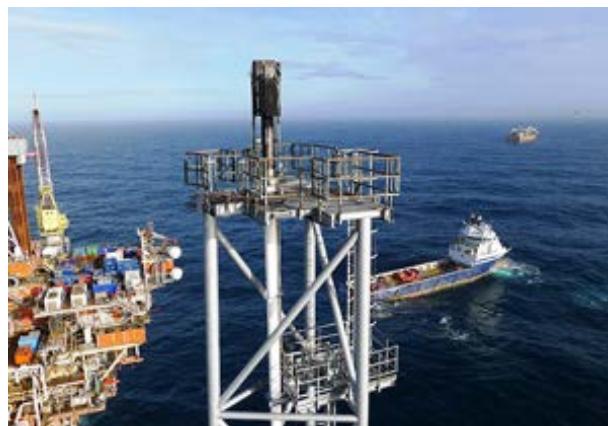
Chevron社では、北海の、Captain油田及びAlba油田において、ドローンを使用してフレアスタックを監視している。他にドローンによるパイプライン等の監視を検討している。また、ドローンに搭載した赤外線カメラ影像が、油流出時の海水と油の区別に有用であることを実験で確かめている。

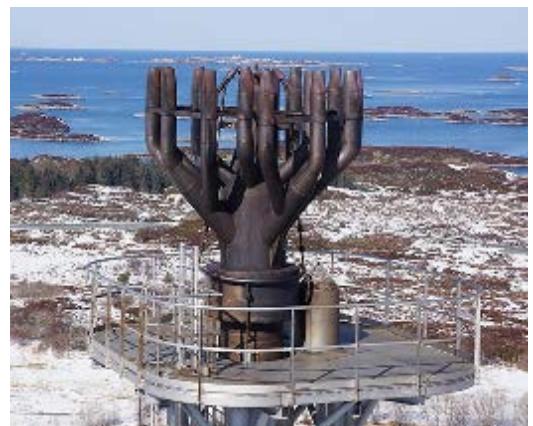
SHELL社では、ノルウェーのOrmen Langeガス処理工場でフレアスタックや、高いタワー等の高所にある設備、及びオフショアオイルリグ等の検査にドローンを使用している。

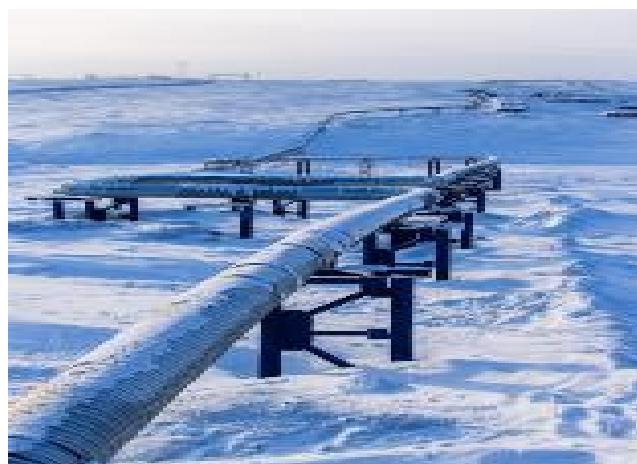
GAZPROM NEFT社では、本社だけでなく、その子会社で生産を担当するGazpromneft-Noyabrskneftegazや、Tomskneft VNKにおいて、パイプラインの監視にドローンを活用している。

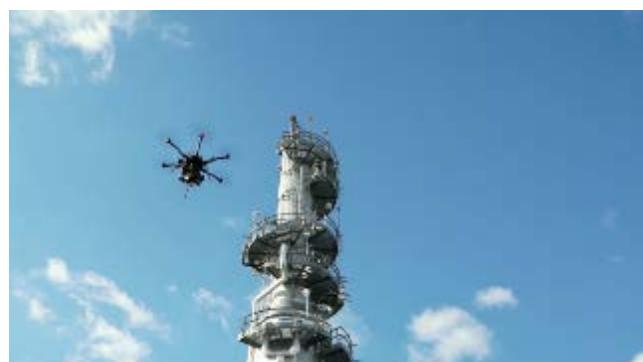
BP社では、米国インディアナ州にあるWhiting製油所において、フレアスタックを点検するためにドローンを導入した。他にアラスカのパイプラインの監視にドローンを用いる実験も実施済み。パイプライン検査においては、霜によって傷つき、修復を要している場所を特定するためや、油流出への対応業務等に活用される。

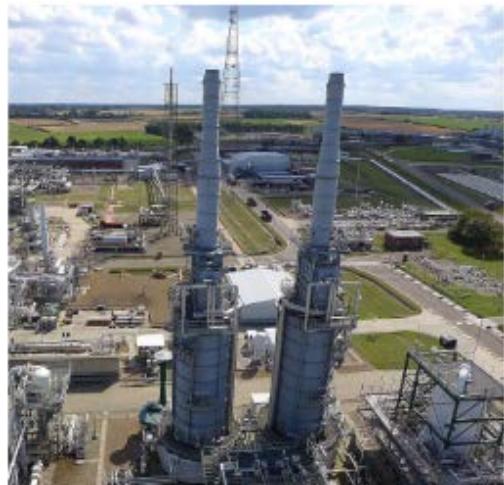
SHELL社ではガスプラントにおいて高所におけるガス漏洩検知などにドローンを活用している。

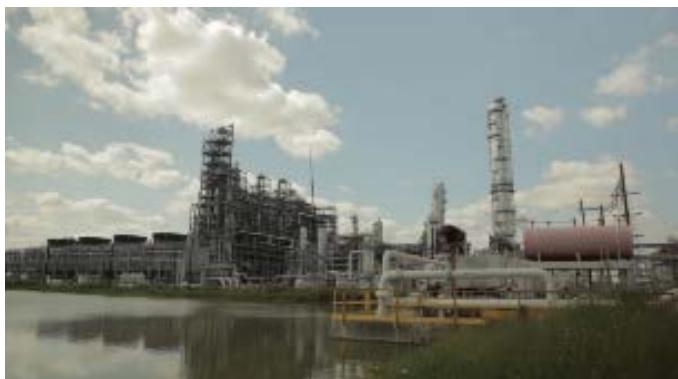
Dow Chemical Company社では、テキサス州のFreeportプラントやルイジアナ州のプラントでドローンを用いた点検を行っている。点検では12m高さのタンクの亀裂やシールの状況や、高い場所や狭い場所の確認にドローンを用いている。同社は既に3機のドローンを配備している。

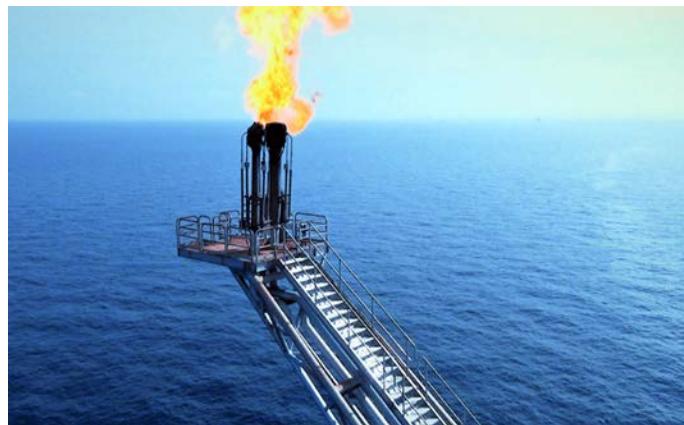
Sky Future社（プラント点検会社）では、マレーシアの主要な石油・ガス田において、運転停止前の検査として、2つのフレアチップの状態を把握するために、ドローンによる事前点検を実施した。
