# プラントにおけるドローン活用事例集 Ver3.0

2021年3月

石油コンビナート等災害防止3省連絡会議  
(総務省消防庁、厚生労働省、経済産業省)

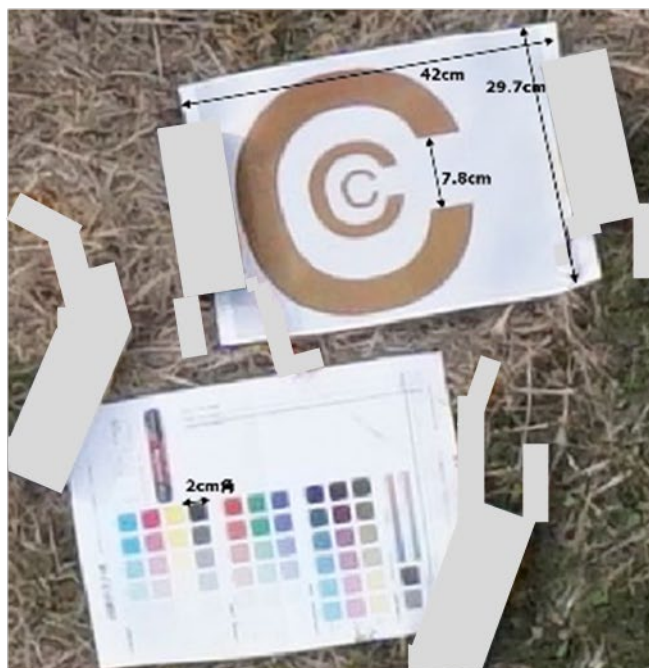
地上1mから撮影した解像度確認用のA3用紙

予備実験では、高度120mまで垂直飛行を行い、飛行安定性の確認や、カメラ設定の確認等、実験に向けた準備を行った。その中で、カメラが本来の性能を発揮できるか確認するため、左下図に示すようなA3用紙を2枚地面に設置し、高度120mからの撮影を実施した。撮影結果を右下図に示す。

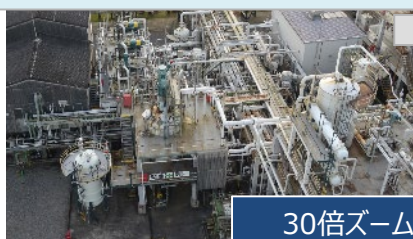
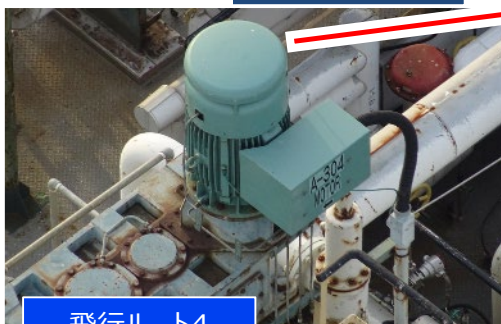
従来の危険区域の外側

・人がプラントの内部に入らないと確認できない箇所を確認可能。網羅的に確認ができることが重要→点検できる範囲を拡張することに有効

・外周からは見えない部分を正常であることを確認可能

離隔距離：約3～4 m

【使用したカメラ性能】  
2000万画素×30倍ズーム（デジタルズーム）  
集点距離：4.3mm  
センササイズ：5.97mm×4.5mm  
記録画素数：5184×3888pixel

30倍ズーム

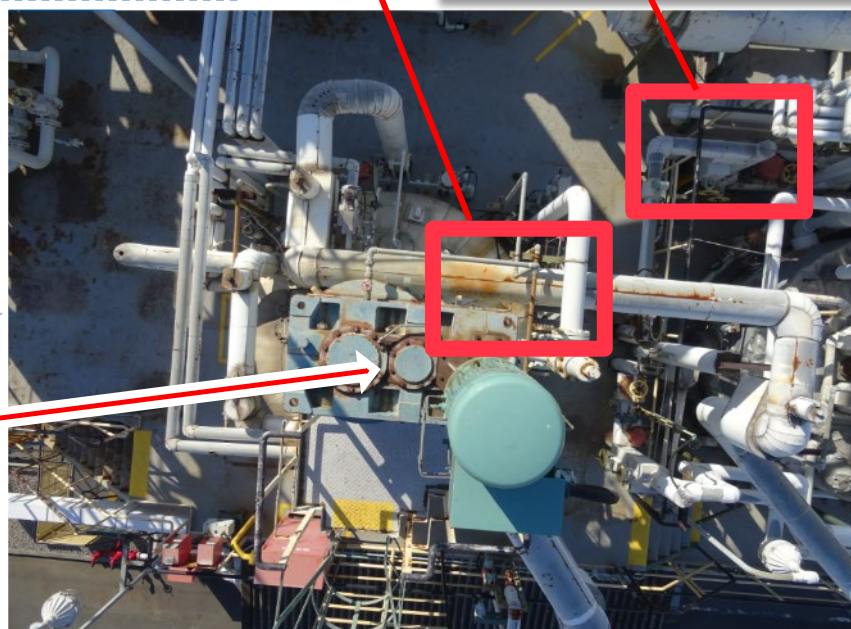
飛行ルート2

見直し後非危険区域(上空)から撮影

- ・腐食の程度(ランク)の基準に照合し、診断・評価も可能
- ・画像をズームして確認することで従来の点検画像と同様に扱うことも可能

**飛行ルート2：**ポリブタジエン樹脂製造施設（稼働中）全体の上空を巡回しながら、飛行高度を下げ、設備に接近、撮影するときの高度のイメージを参考に記載する。

設備からの離隔距離3～4mの至近上空にドローンを飛行させ撮影した。

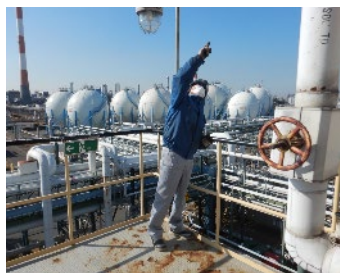
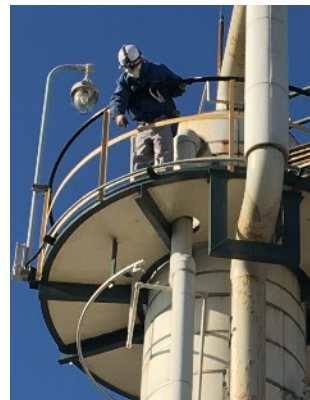
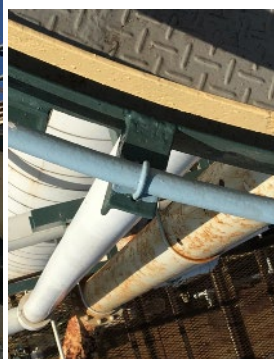
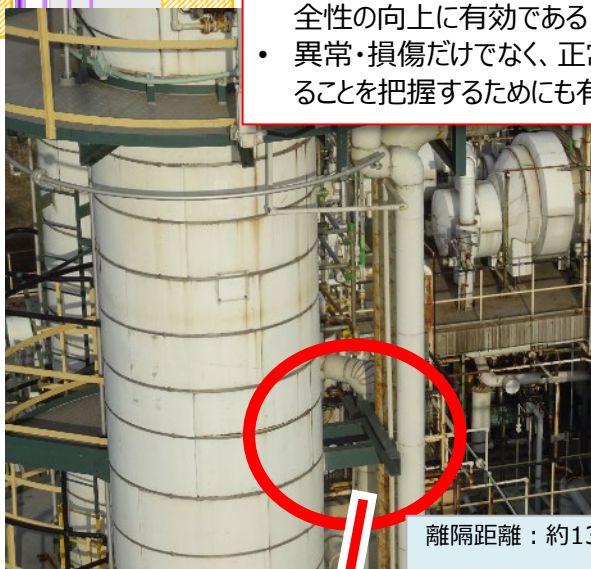
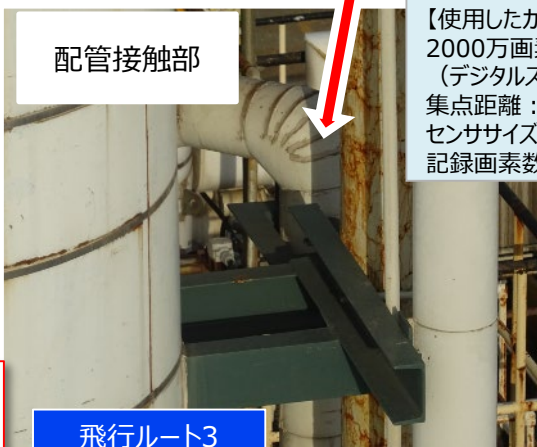
**飛行ルート3**

**飛行ルート3**：高所設備（蒸留塔）を至近距離から撮影した。

従来は危険区域内であることから、高所の腐食・損傷状況を確認するためには、足場を設置する必要があった。ドローンを至近距離に飛行させることにより、点検作業が困難だった箇所まで確認できるようになり、点検範囲をさらに拡張することに有効である。また、災害発生後など、足場の架設費用の削減、作業者の安全性の向上、および、プラント稼働の停止時間の短縮にも有効であると考ええる。

- 災害などの後、足場を架設せずに、短期間に、状況を把握することができる（**停止時間の短縮**にも有効）
- 足場架設費用の削減や、作業者の安全性の向上に有効である
- 異常・損傷だけでなく、正常な状態であることを把握するためにも有効である

**従来の点検（撮影）**

従来の点検の角度からでは死角になって確認できなかった

- **死角になって確認できなかった箇所を点検可能。**  
→ **点検できる範囲を拡張**することに有効
- 腐食の程度(ランク)の基準に照合し、診断・評価も可能

離隔距離：約13 m

**配管接触部**

【使用したカメラ性能】  
2000万画素×30倍ズーム  
（デジタルズーム）  
集点距離：4.3mm  
センササイズ：5.97mm×4.5mm  
記録画素数：5184×3888pixel

**見直し後の非危険区域（至近距離）から撮影**

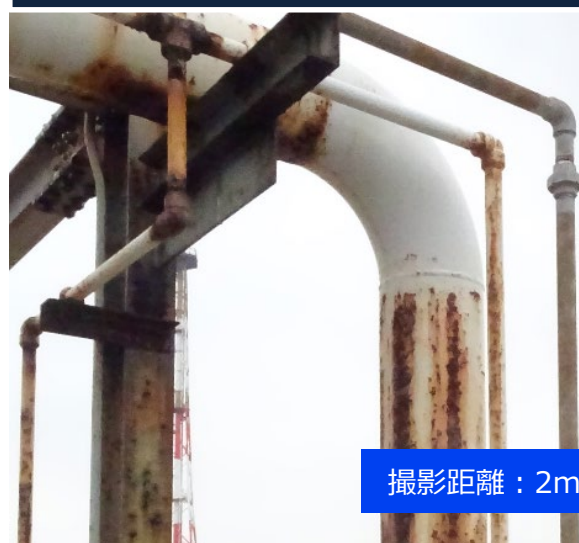
Sony DSC QX30U  
(今回の撮影で使用)

撮影距離：2m

デジタルズーム

- 2000万画素×30倍ズーム
- 集点距離：4.3mm
- センササイズ：5.97mm×4.5mm\*
- 記録画素数：5184×3888pixel

\*多くのドローンはこのセンササイズ

- プラント内の避雷針のため、自動航行では、避雷針の上空を飛行、距離をとって撮影する、あるいは、近接して撮影する際に高度を下げる必要があった。
- 近接して撮影できない場合を考慮すると、全体巡回の撮影には、解像度の高いカメラを使用するべきだった。目的に合わせてカメラの種類をテストすること、デジタルズームと高解像度カメラ、ドローンのサイズ（大きさ・重量）の選択と合わせて検証すること、が必要であると分かった。
- 画像解析などで活用する場合には、センササイズを大きいカメラを使用する方が望ましい。今後は、望遠ズームとセンササイズの関係も確認予定である。

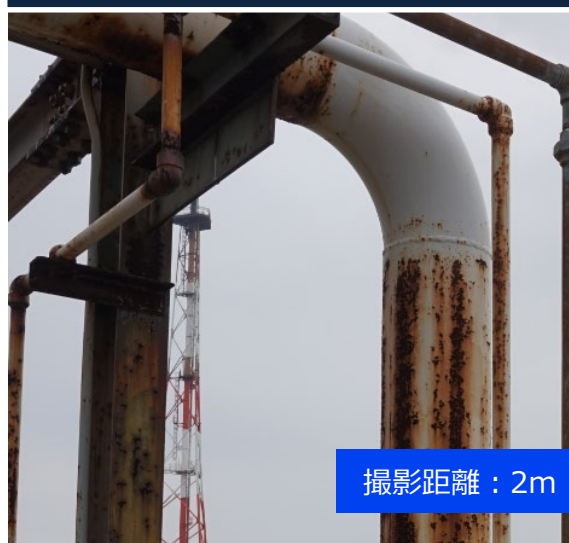
Sony UMC-R10C

撮影距離：2m

デジタルズーム

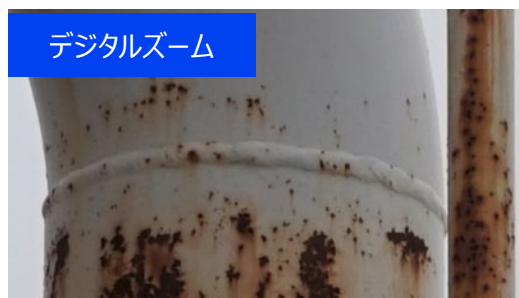
- 2000万画素レンズ交換式
- 集点距離：16mm
- センササイズ：23.2mm×15.4mm
- 記録画素数：5456×3632pixel

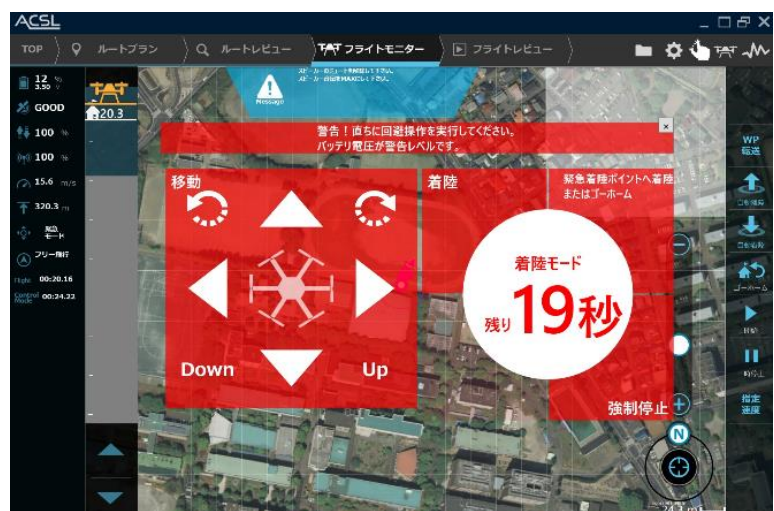
## 緊急時の制御機能

- ドローン操作用の電波が途絶したり、バッテリーが低下すると、自動的に緊急時操作画面が立ち上がる
- 緊急操作が行われない場合は自動的に離陸地点に着陸

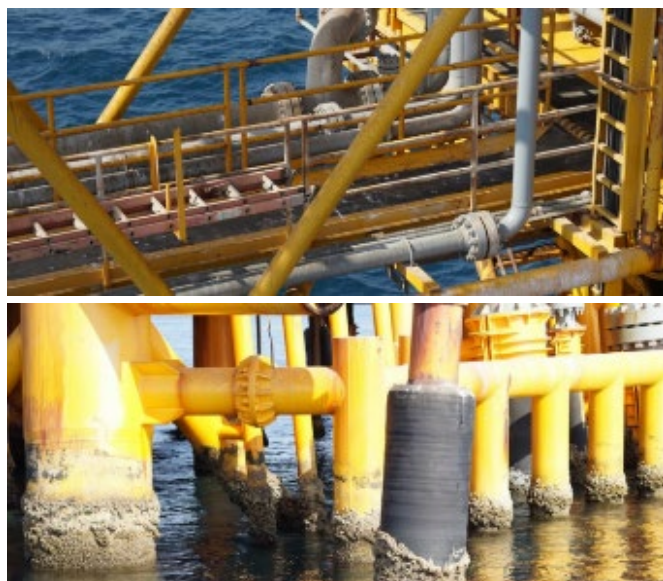
ドバイ石油社において、オフショア設備のライザー、フリースタック、及び橋の検査にドローンが用いられている。

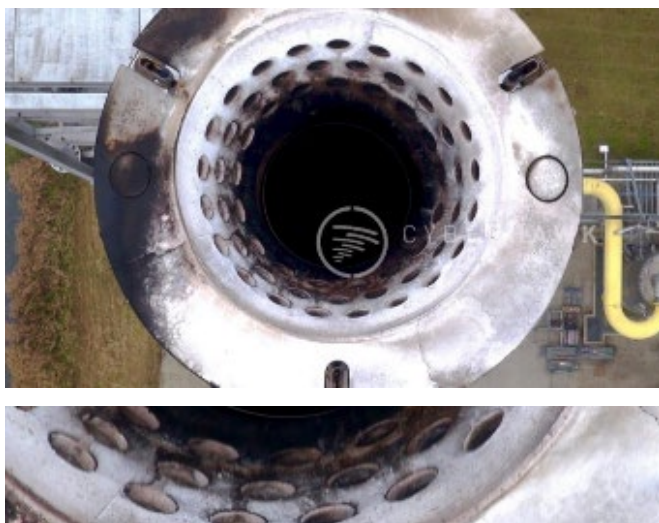
SHELL社のオランダにあるMoerdijk化学プラントでは、フリースタック検査のためにドローンを用いた。

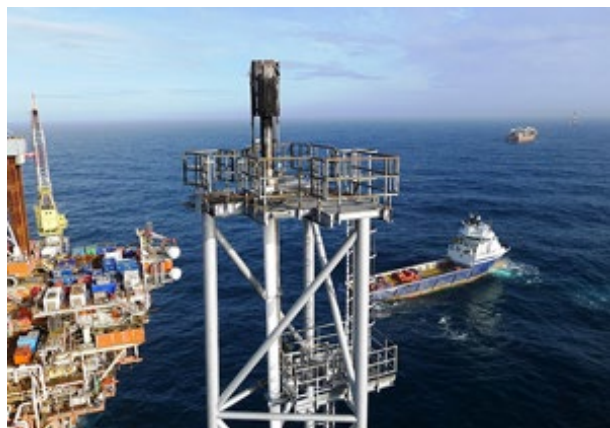
Chevron社では、北海の、Captain油田及びAlba油田において、ドローンを使用してフレアスタックを監視している。他にドローンによるパイプライン等の監視を検討している。また、ドローンに搭載した赤外線カメラ映像が、油流出時の海水と油の区別に有用であることを実験で確かめている。

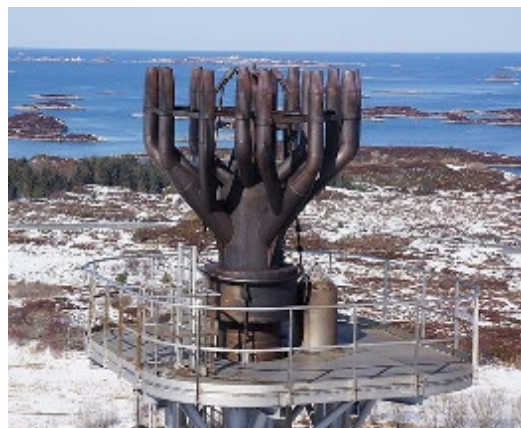
SHELL社では、ノルウェーのOrmen Langeガス処理工場でフレアスタックや、高いタワー等の高所にある設備、及びオフショアオイルリグ等の検査にドローンを使用している。

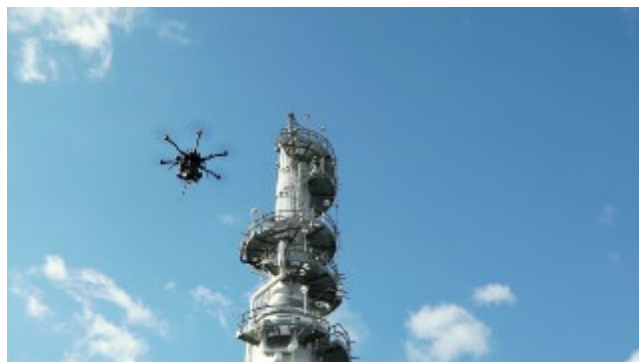
BP社では、米国インディアナ州にあるWhiting製油所において、フレアスタックを点検するためにドローンを導入した。他にアラスカのパイプラインの監視にドローンを用いる実験も実施済み。パイプライン検査においては、霜によって傷つき、修復を要している場所を特定するためや、油流出への対応業務等に活用される。

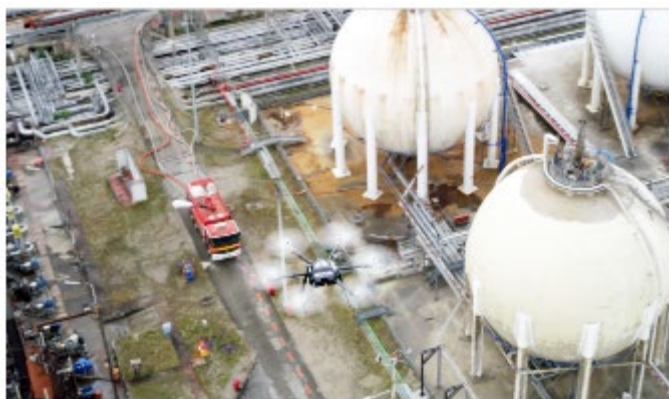
TOTAL社では、危機管理訓練においてドローンを活用した画像等を対策チームへ送信するデモを実施した。

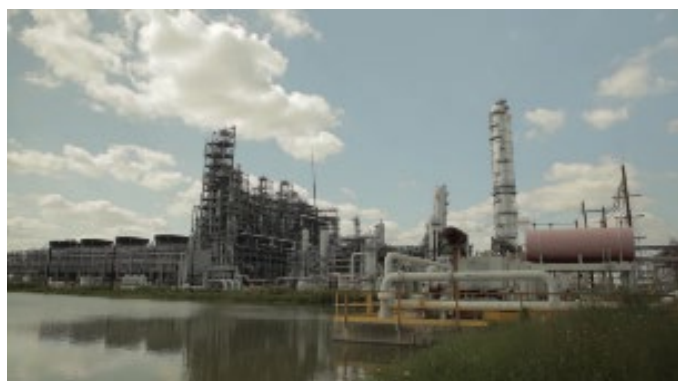
Dow Chemical Company社では、テキサス州のFreeportプラントやルイジアナ州のプラントでドローンを用いた点検を行っている。点検では12m高さのタンクの亀裂やシールの状況や、高い場所や狭い場所の確認にドローンを用いている。同社は既に3機のドローンを配備している。

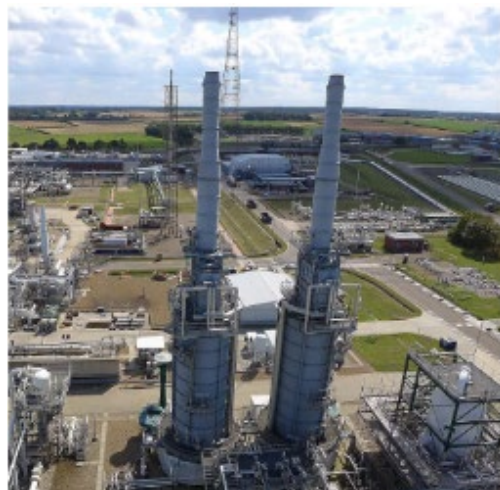
SHELL社ではガスプラントにおいて高所におけるガス漏洩検知などにドローンを活用している。

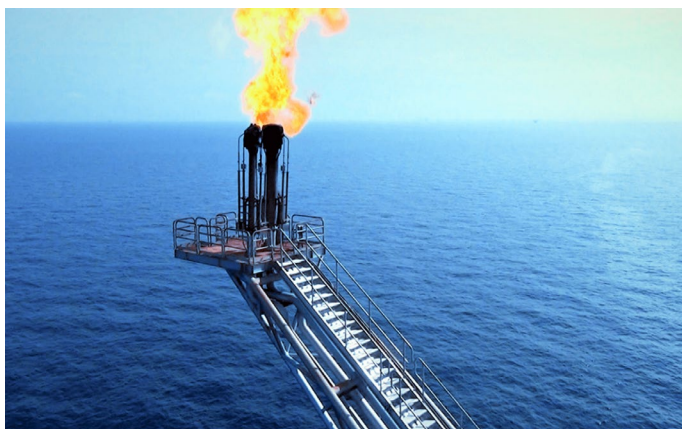
Sky Future社（プラント点検会社）では、マレーシアの主要な石油・ガス田において、運転停止前の検査として、2つのフレアチップの状態を把握するために、ドローンによる事前点検を実施した。
