# **高圧ガス事故の状況について**

**経済産業省 産業保安グループ  
高圧ガス保安室**

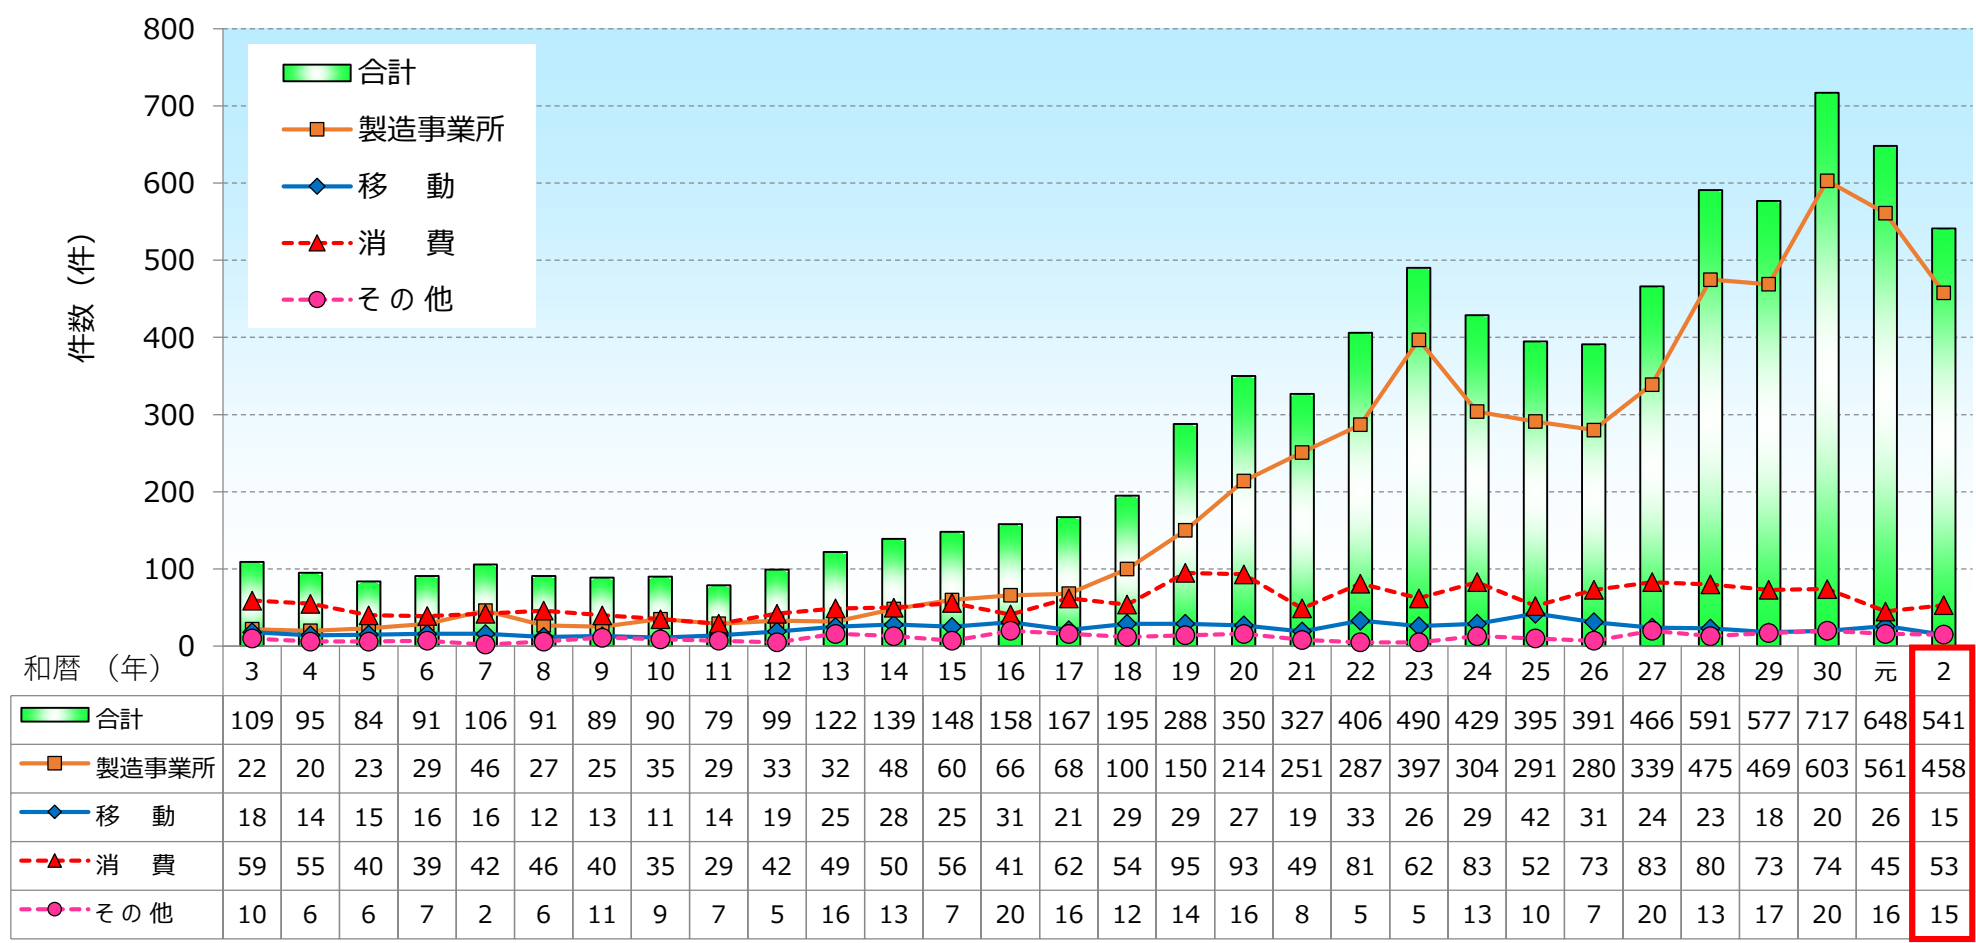
# 高圧ガス事故全体の件数推移

- 令和 2 年の全体の事故件数は **5 4 1** 件となり、前年より **1 0 7** 件減少。
- 高圧ガス事故の多くは、製造事業所（約半数が冷凍事業所）において発生。

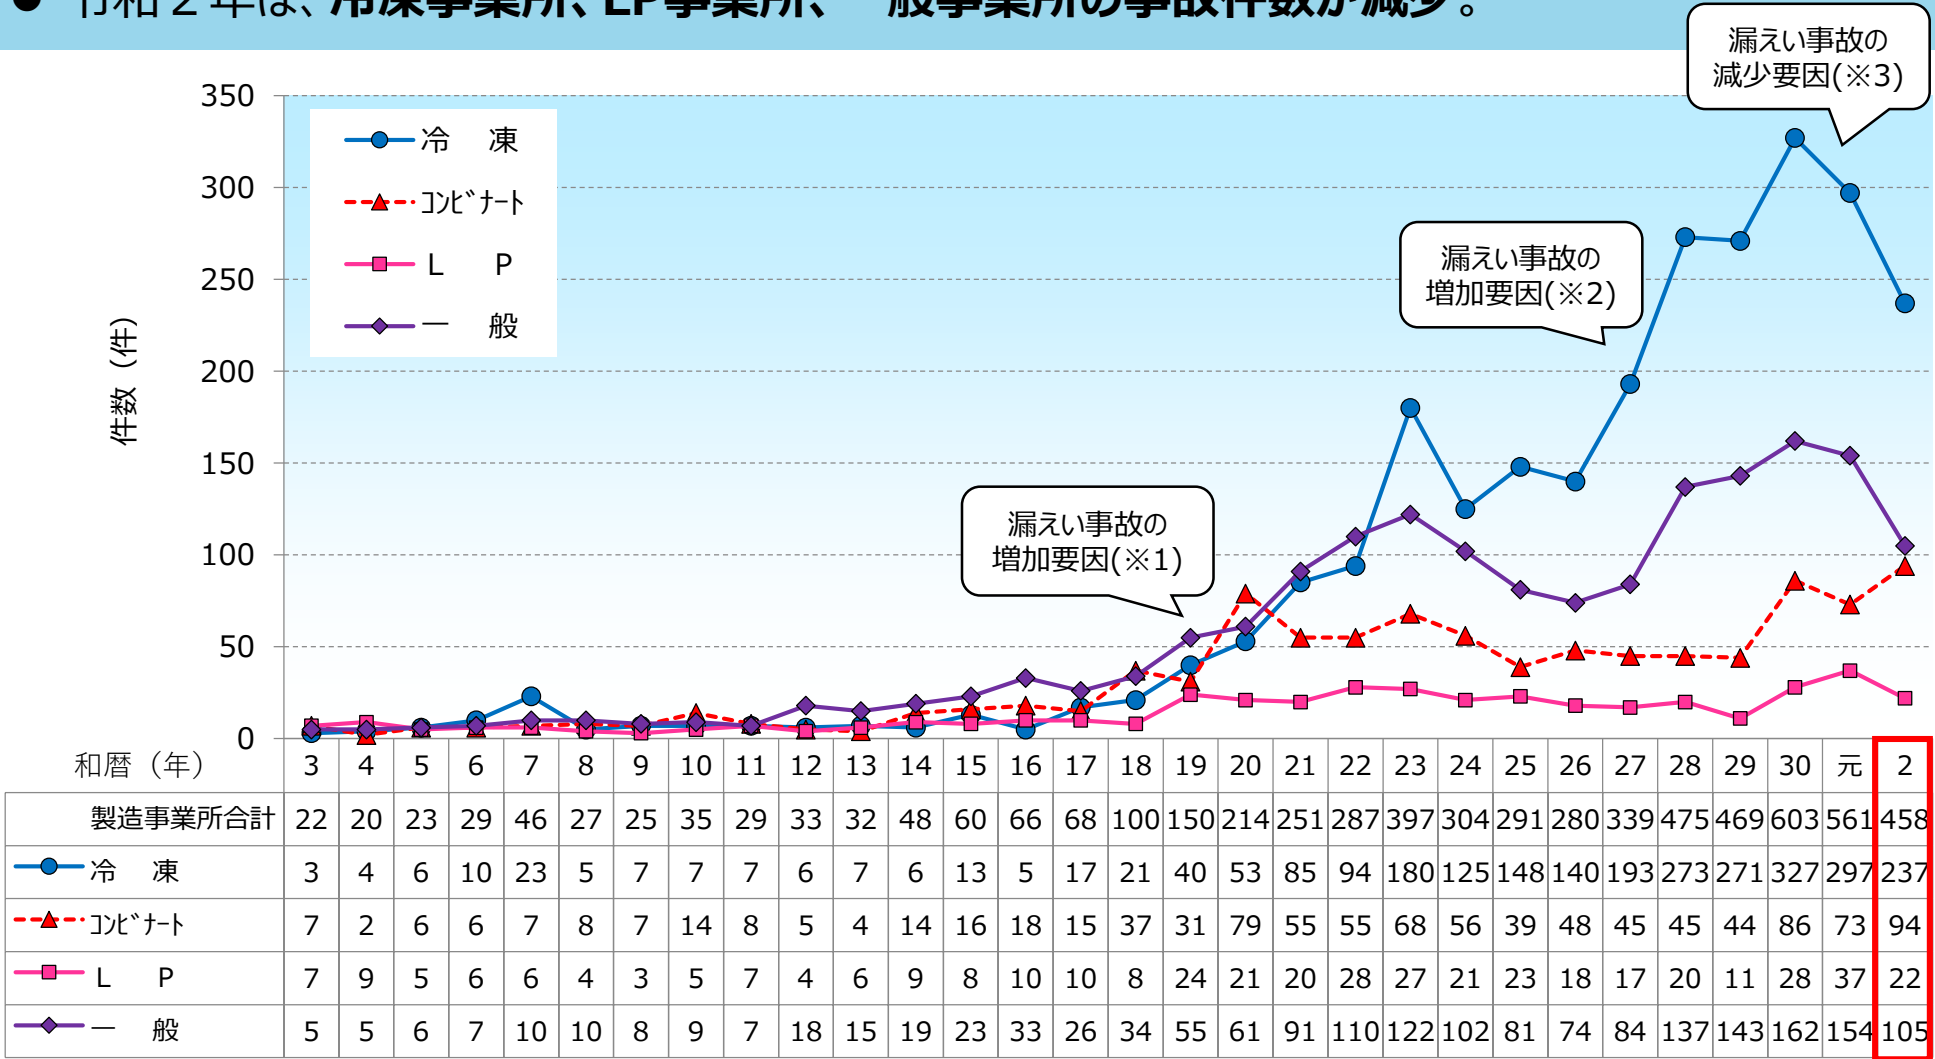
# 製造事業所の“種類別”の事故件数推移

- 近年の製造事業所における事故は、**半数以上が冷凍事業所で発生**。
- 令和2年は、**冷凍事業所、LP事業所、一般事業所の事故件数が減少**。

※ 1 高圧ガス保安法事故措置マニュアルの改正により、日常点検等において簡易な措置で停止した噴出・漏えい以外の噴出・漏えいについては事故対象であることを明確化。

※ 2 フロン回収・破壊法の改正により、①事業者が算定漏えい量が報告義務、②全機器を対象とした日常点検が義務化。

※ 3 高圧ガス保安法事故措置マニュアルの改正により、毒性ガス以外のガスが締結部から微小（カニ泡程度）漏えいする事象については事故対象外であることを規定。

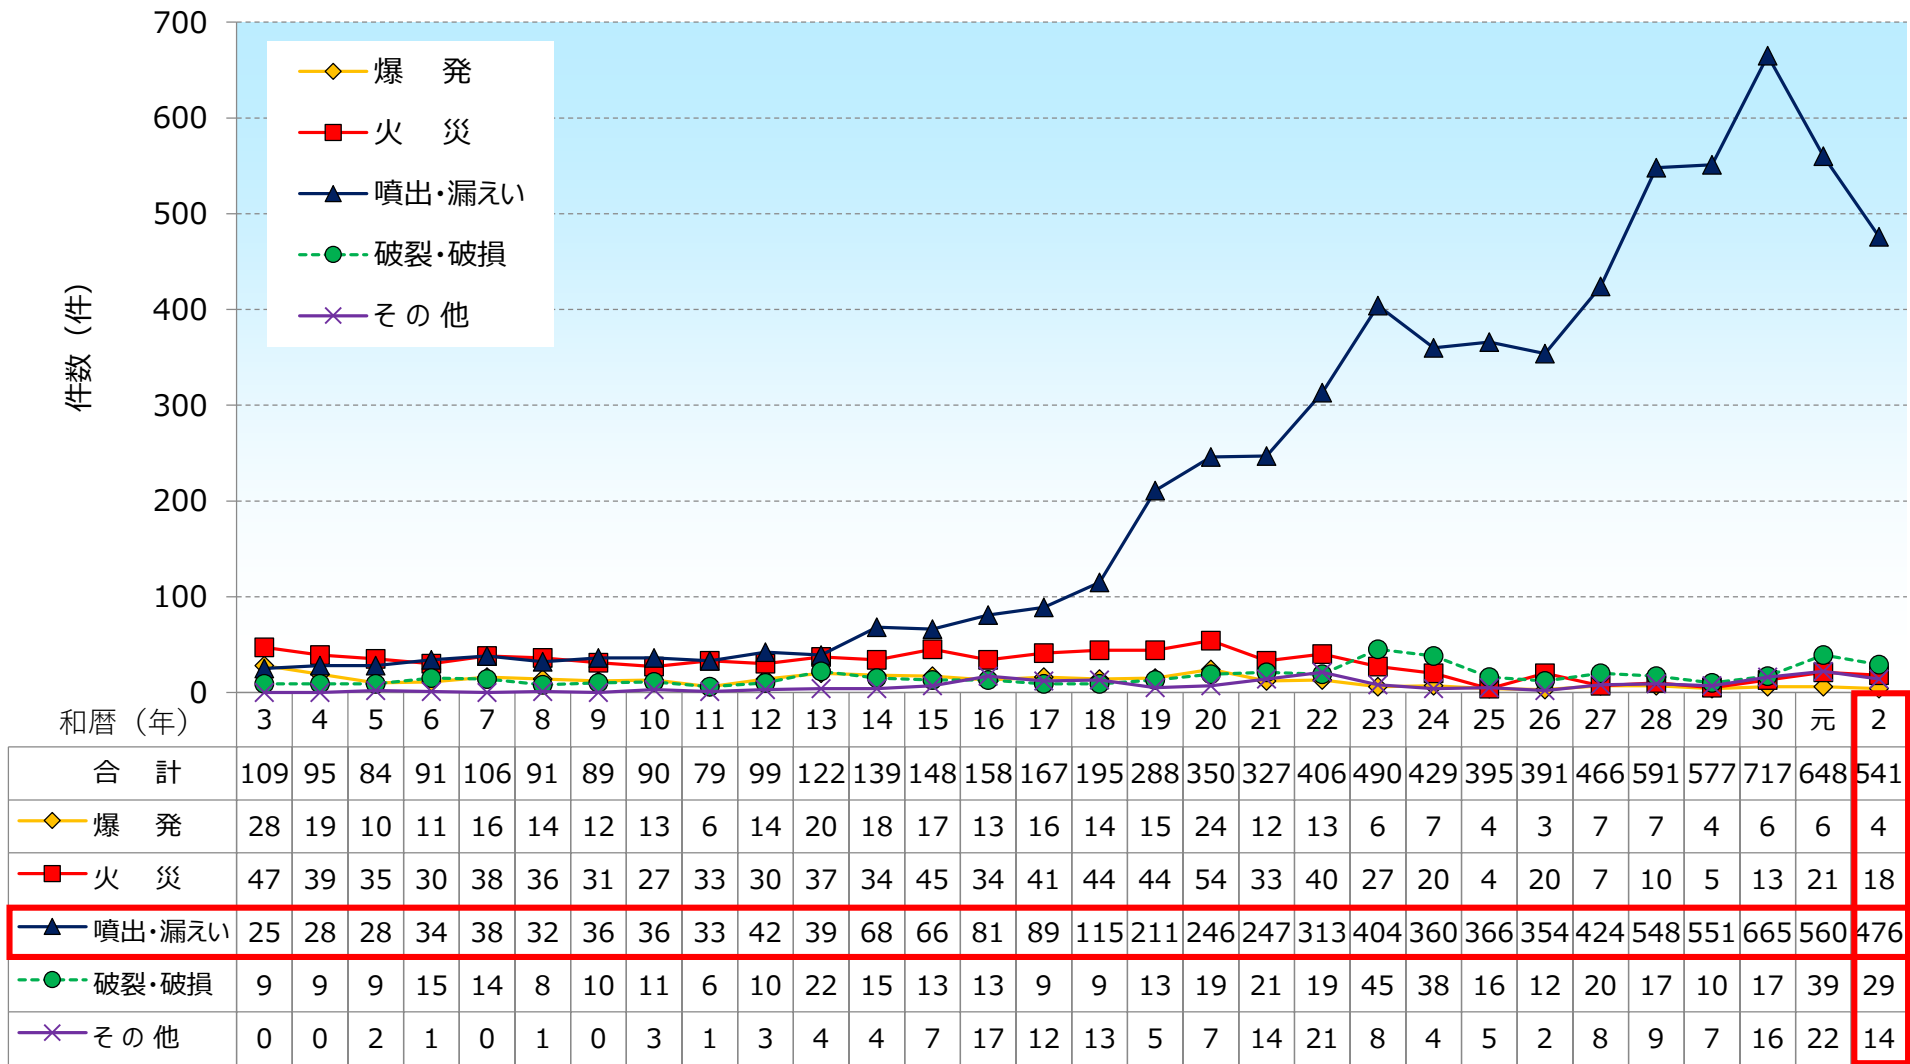
# 現象別の事故件数の推移

● 近年の事故件数のうち約9割が噴出・漏えいによる事故。

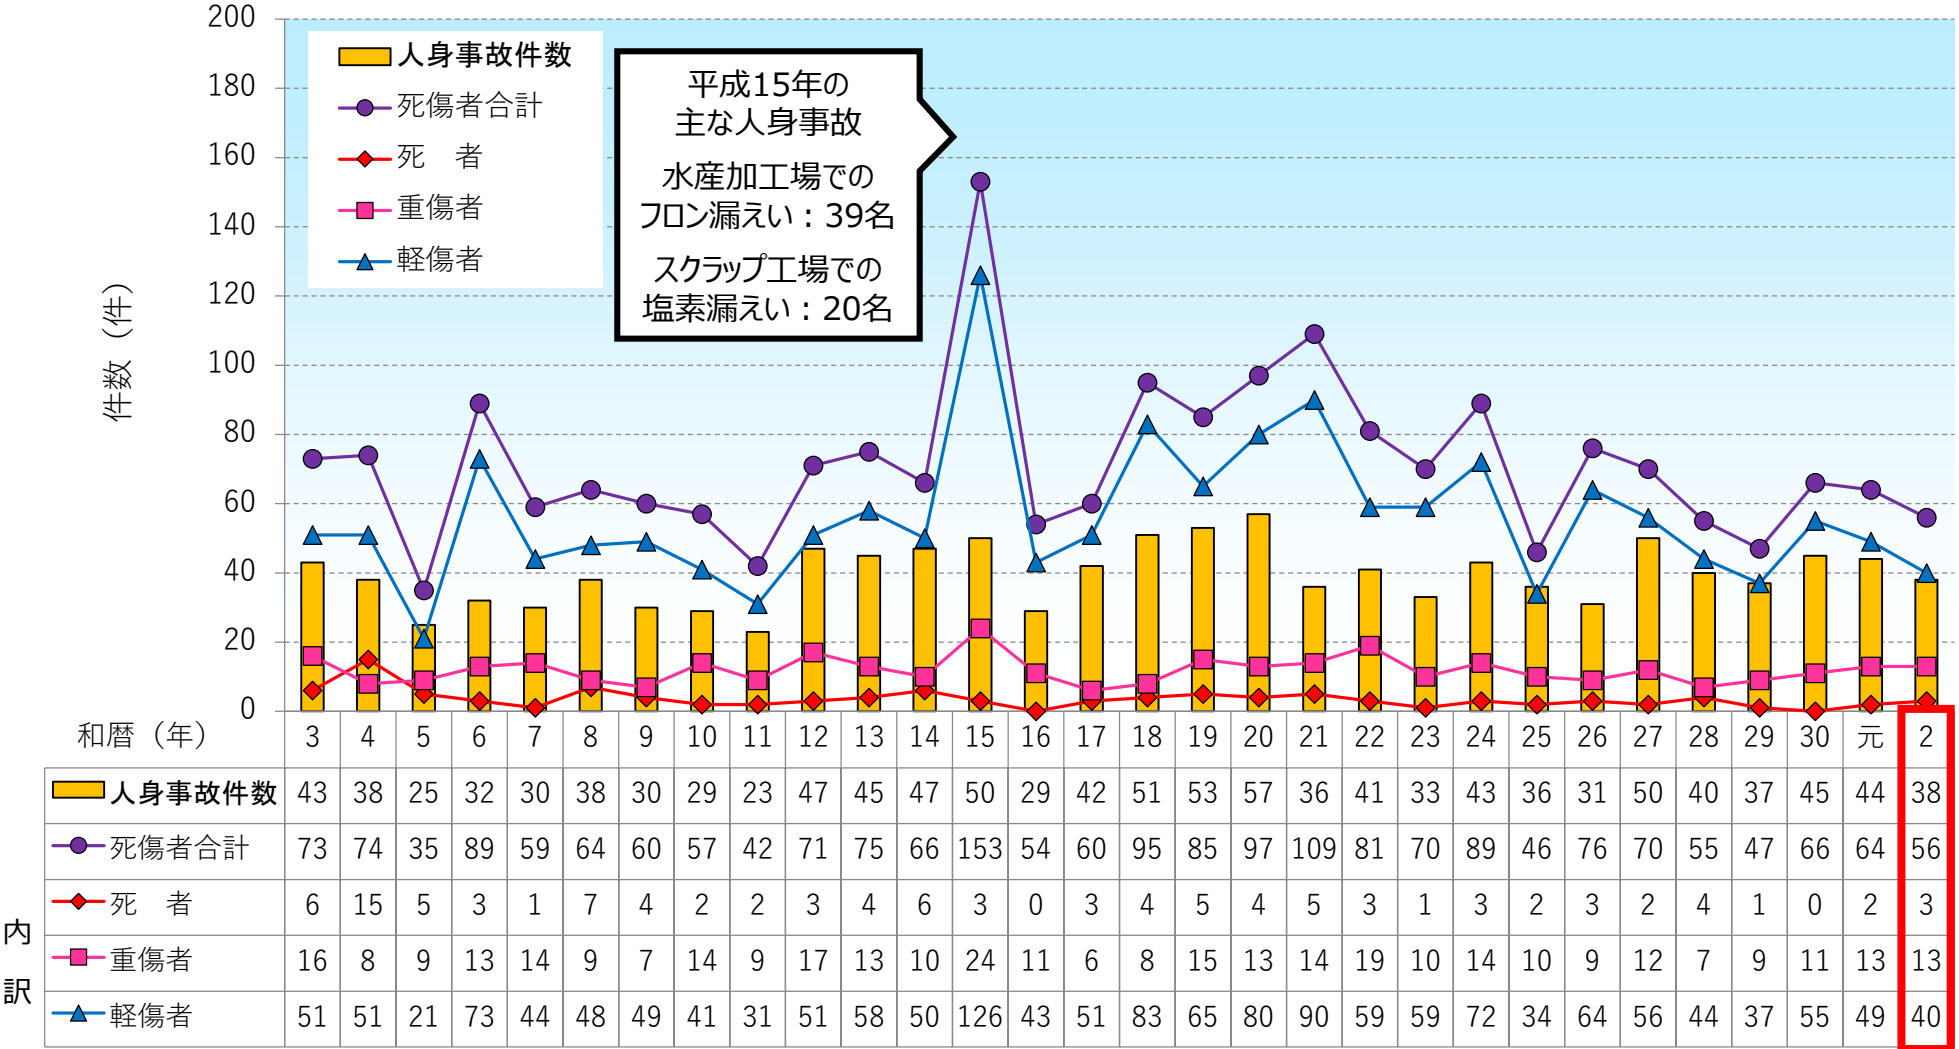
# 人身事故件数及び死傷者数の推移

- 人身事故件数は、毎年一定程度発生しているが、近年は**人為的なミスに起因するものが多い**。
- 令和2年の死者数は3名（詳細は別途説明）。

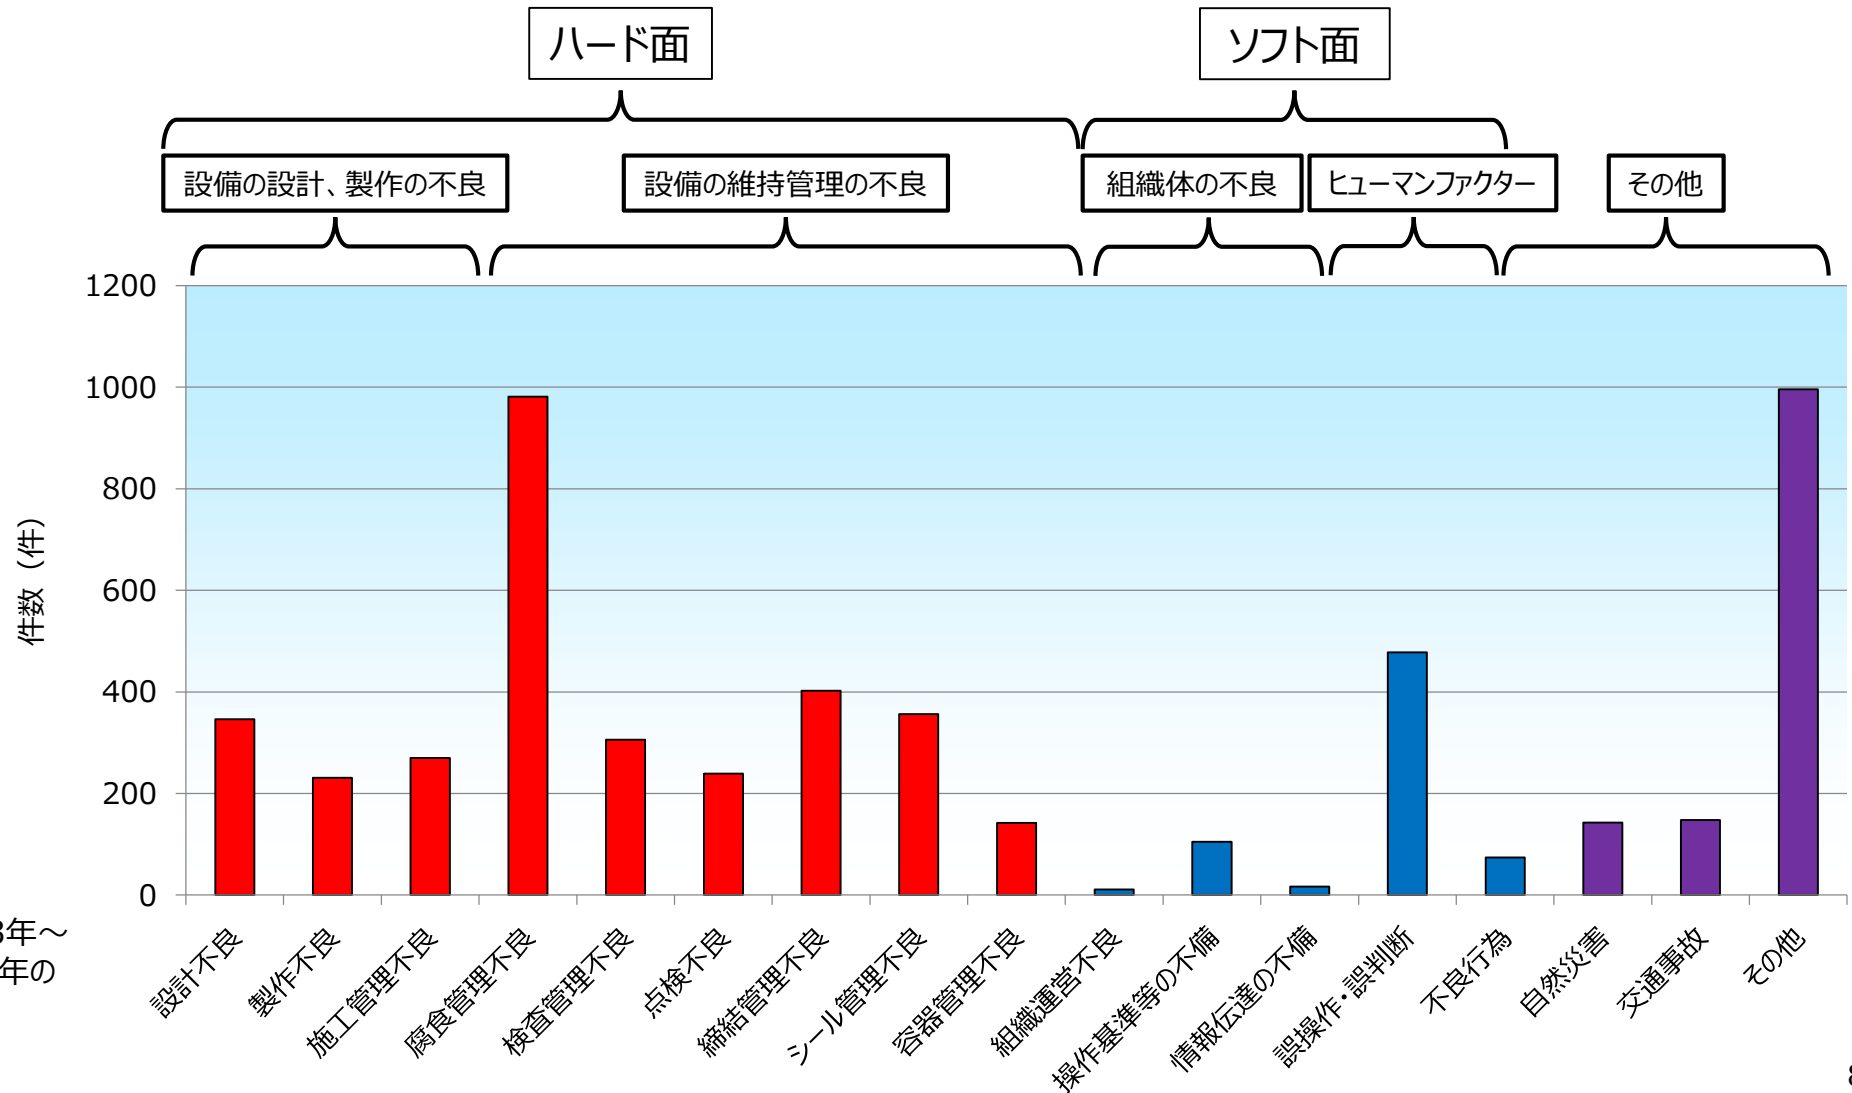
# 事故の原因分析

- ハード面での問題は腐食管理不良、ソフト面では誤操作・誤判断が多い。
- これらは、設備の老朽化、人材不足、技術伝承の問題が大きく影響していると考えられる。

平成23年～  
令和2年の  
累計
