令和5年5月29日
消 防 庁「令和4年中の石油コンビナート等特別防災区域の特定事業所における
事故概要」の公表

石油コンビナート等特別防災区域の
特定事業所における事故概要
(令和4年中)

消防庁特殊災害室

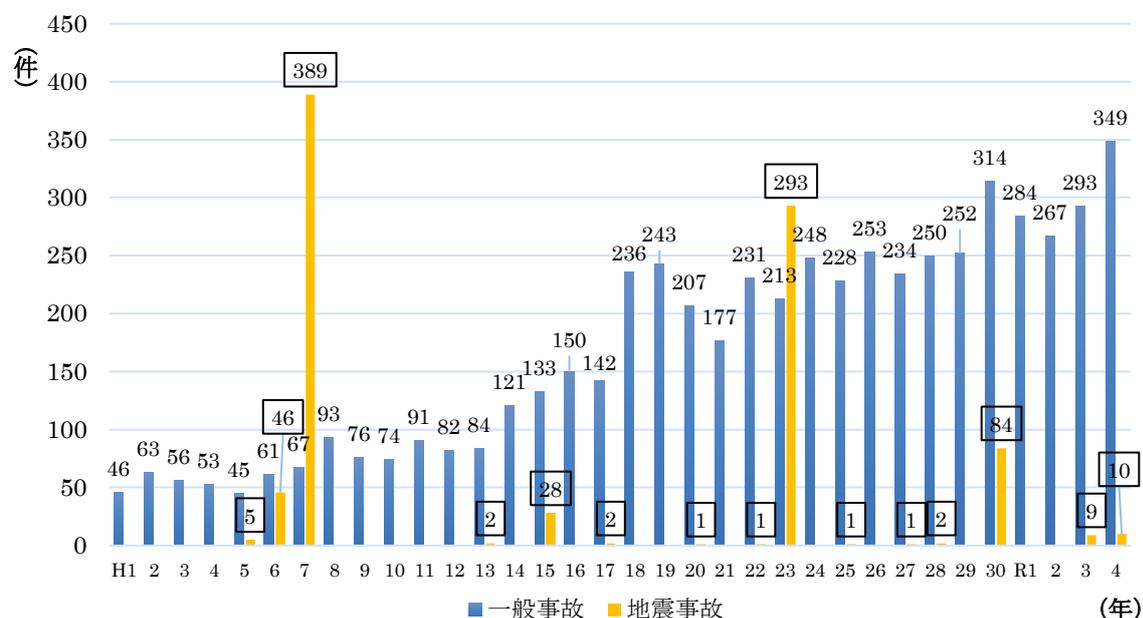
【図1 平成元年以降の事故発生件数】

※ □内の数字は、地震事故件数を示す。

令和4年中の事故件数は359件（前年比57件増）で、地震によらない事故（以下「一般事故」という。）は349件、地震による事故（以下「地震事故」という。）は10件であった。一般事故の件数にあつては、過去最多となっている。また、事故による死者は1人（前年同数）、負傷者は33人（前年比4人減）で、地震事故による死傷者は発生していない。このほか、事故件数には計上していないが、10リットル未満の陸上における漏えい事故は11件であった。

一般事故の件数は、平成元年以降は徐々に増加傾向にあり、平成30年から令和4年の直近5年にあつては300件前後の高い水準で推移している。事故種別をみると、特に火災及び漏えいの増加が顕著である。発生要因として、物的要因では腐食疲労等劣化、人的要因では維持管理不十分によるものが多く見られる。

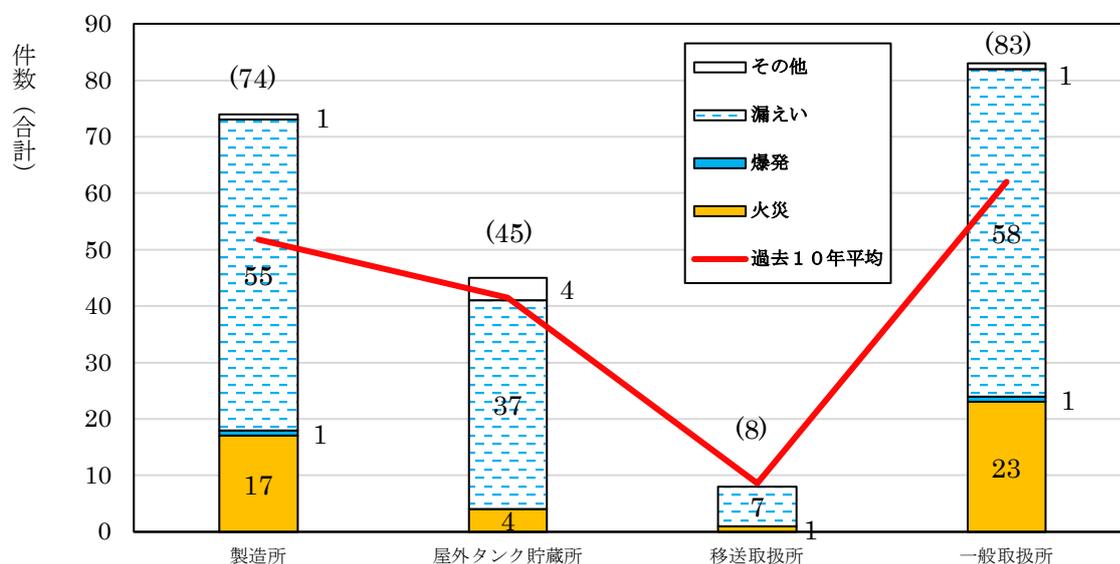
【図4 危険物製造所等（危険物施設・高危混在施設）別の一般事故発生状況】

注) 移動タンク貯蔵所3件は含めていない。

施設区分別の一般事故発生状況は、表4及び図4のとおりである。

「危険物施設」では漏えいが、「その他の施設」では火災が、それぞれ多く発生していることが特徴的である。また、危険物製造所等をさらに細分化し、過去10年平均で見ると、製造所、一般取扱所において、事故が多く発生している。

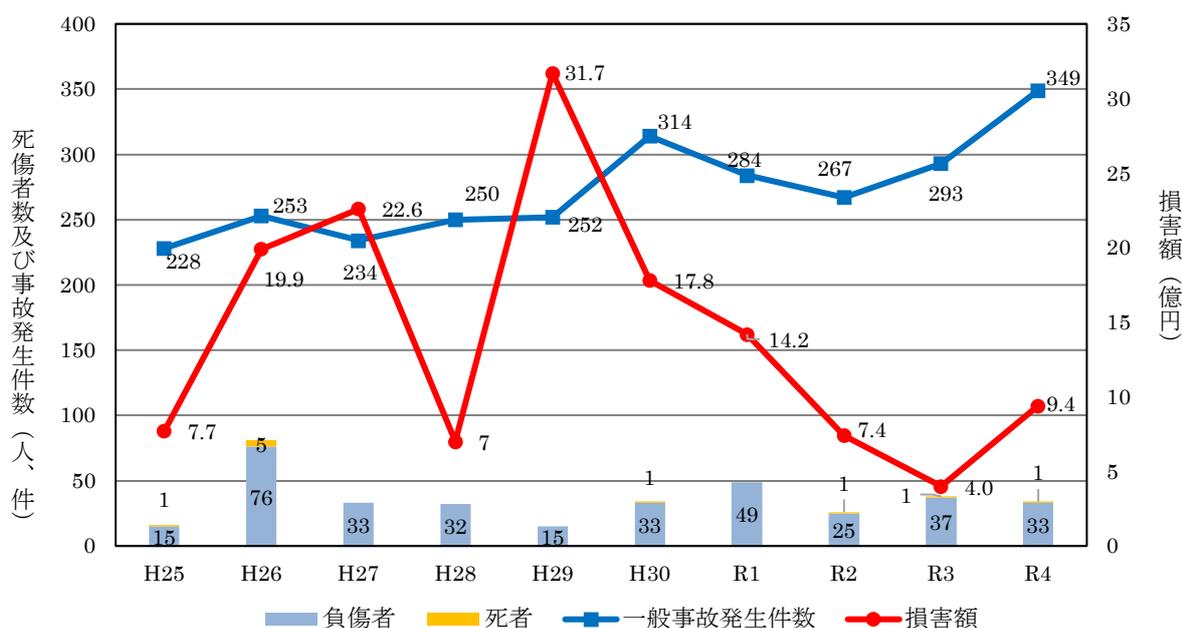
【図 10 過去 10 年の一般事故発生件数と被害状況】

※ 1事故あたりの損害額が1万円未満のものについては、0円として処理している。

死傷者数及び損害額については、図 10 のとおりである。

前年と比較し、損害額は増加している。死傷者数はほぼ横ばいである。

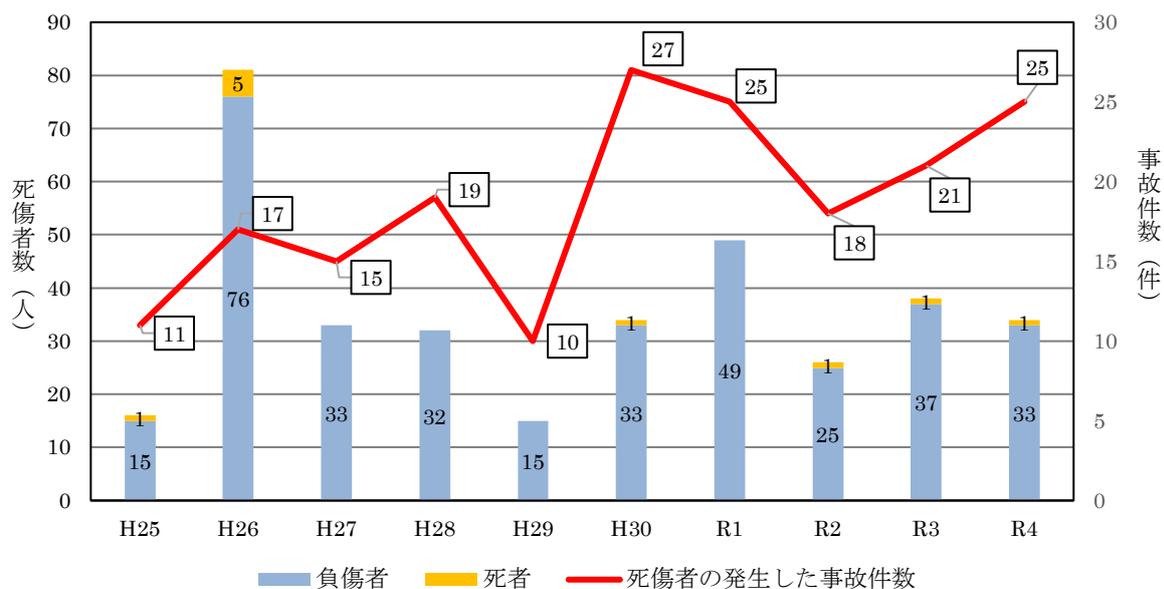
【図 11 過去 10 年の一般事故死傷者発生状況】

※ □内の数字は、死傷者の発生した事故件数を示す。

死傷者の発生状況及び死傷者の発生した事故件数については、図 11 のとおりである。

令和 4 年の一般事故 349 件のうち、死傷者が発生した事故は 25 件で、死者 1 名、負傷者 33 名が発生している。死者 1 名が発生した事故については、製鉄所において、炉の設備内部で爆発が発生し、この爆風に巻き込まれたものである。

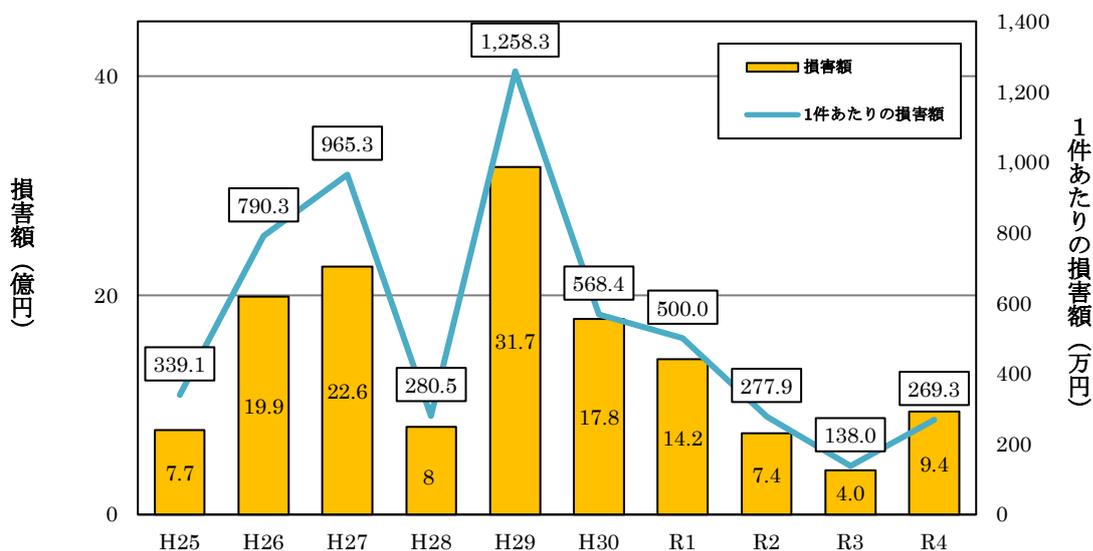
【図12 損害額の推移】

注) 損害額は事故によって受けた直接的な損害とし、消火活動等により受けた水損、破損、汚損等の損害は含めるが、消火等のために要した経費、整理費、り災のための休業による損失等の間接的な損害の額は除く。

※ □内の数字は、1件あたりの損害額を示す。

損害額の状況は、表7、図12及び図13のとおりである。
