# プラントにおけるドローン活用事例集 Ver4.0

2024年9月

石油コンビナート等災害防止3省連絡会議  
(総務省消防庁、厚生労働省、経済産業省)

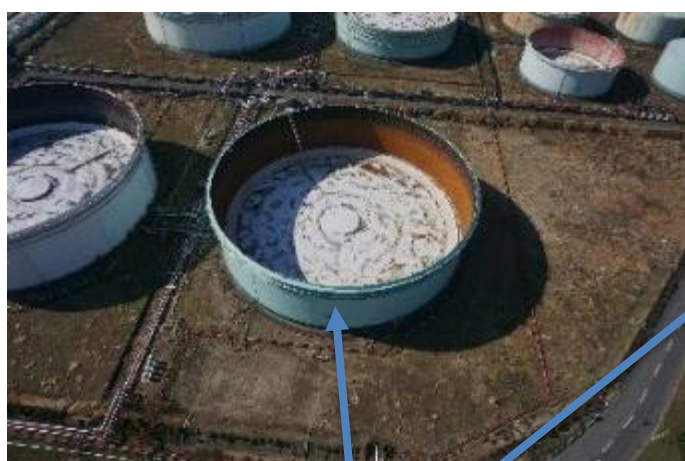
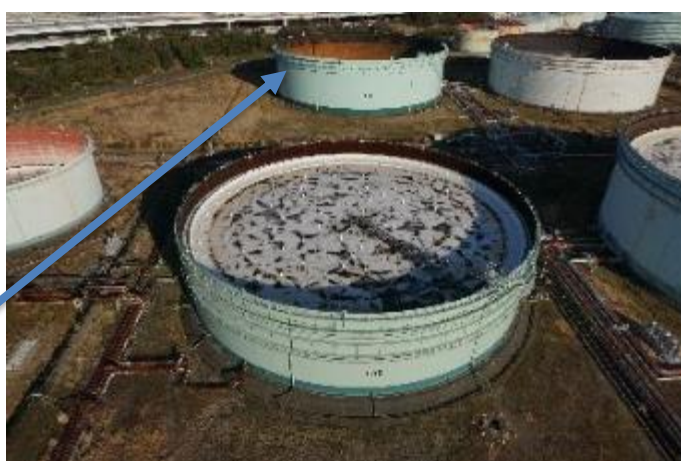
以下に死角発生の際の構造の模式図、及び浮屋根の一部が撮影できなかったタンクの1つについて、空撮画像を示す。

同じタンクを180度異なる角度から撮影した画像。左の画像からかなり浮屋根が沈みこんでいることが確認できる。そのため右の画像のように水平距離が離れてしまうと、高度を確保しても浮屋根を撮影することが困難である（右図参照）。

本実験の結果、16タンク中2つのタンクについてのみ浮屋根の一部が死角になり、全体を撮影することが出来なかった。

- 十分な離隔距離を確保しつつ撮影した場合、タンクからの距離に応じて必然的に死角が発生してしまうこと
- 当日浮屋根が底部まで沈みこんでいたこと

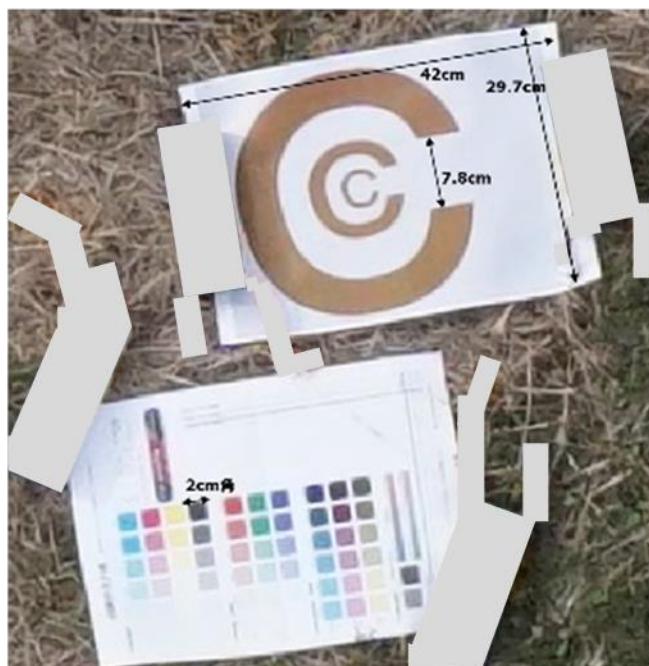
地上1mから撮影した解像度確認用のA3用紙

予備実験では、高度120mまで垂直飛行を行い、飛行安定性の確認や、カメラ設定の確認等、実験に向けた準備を行った。その中で、カメラが本来の性能を発揮できるか確認するため、左下図に示すようなA3用紙を2枚地面に設置し、高度120mからの撮影を実施した。撮影結果を右下図に示す。

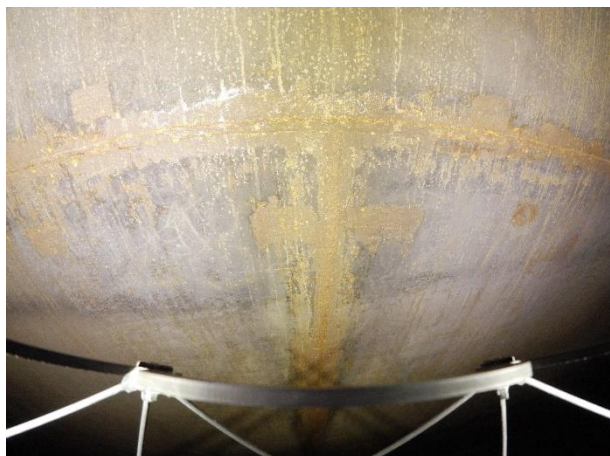
壁面の溶接線

実証実験において撮影した、壁面の溶接線、側面下部のノズル、天井部のボルト、腐食した配管サンプルの撮影結果を以下に示す。

- ・溶接線や壁面のスケールの付着・堆積状況の確認
- ・大きな腐食部位や損傷状況の確認
- ・足場を要する高所（例えば天井の通気口内や、骨組みボルト）の劣化状況確認
- ・腐食配管サンプルを撮影し、配管の腐食・穴の有無の確認
- ・暗所でもドローン自身のライトを照射し、視認性を確保して検査が可能

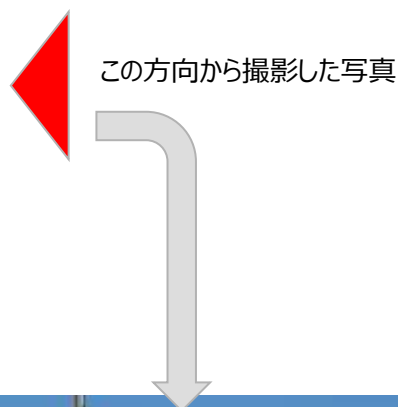
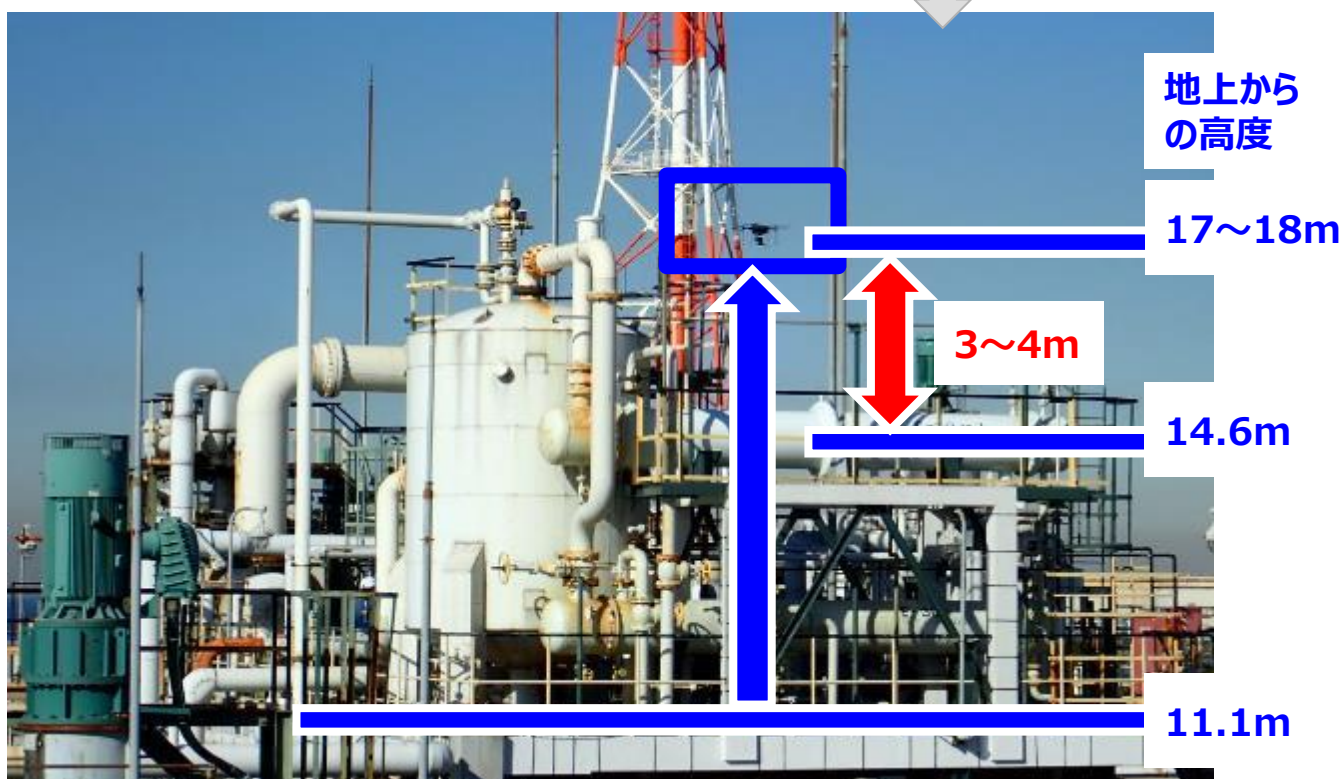
飛行ルート2

見直し後非危険区域(上空)から撮影

- ・腐食の程度(ランク)の基準に照合し、診断・評価も可能
- ・画像をズームして確認することで従来の点検画像と同様に扱うことも可能

**飛行ルート2：**ポリブタジエン樹脂製造施設（稼働中）全体の上空を巡回しながら、飛行高度を下げ、設備に接近、撮影するときの高度のイメージを参考に記載する。

設備からの離隔距離3～4mの至近上空にドローンを飛行させ撮影した。

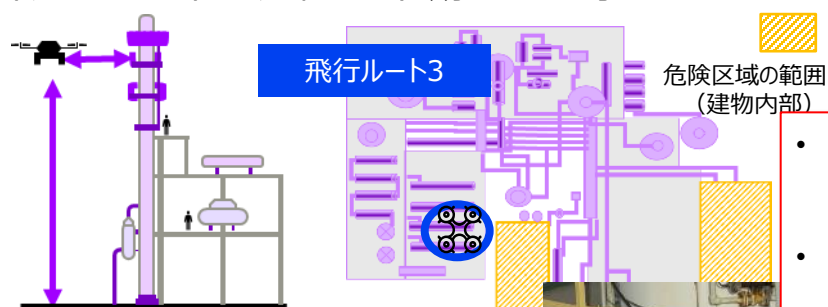
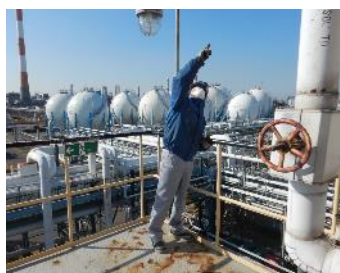
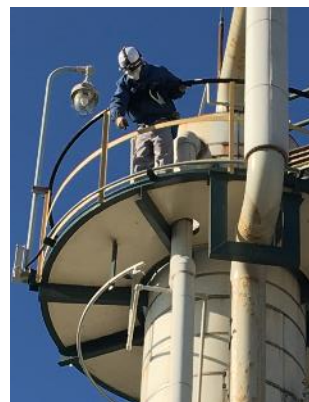
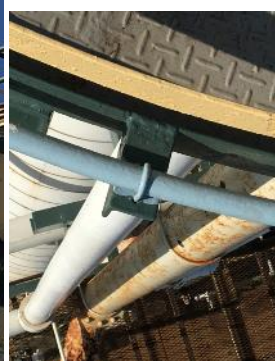
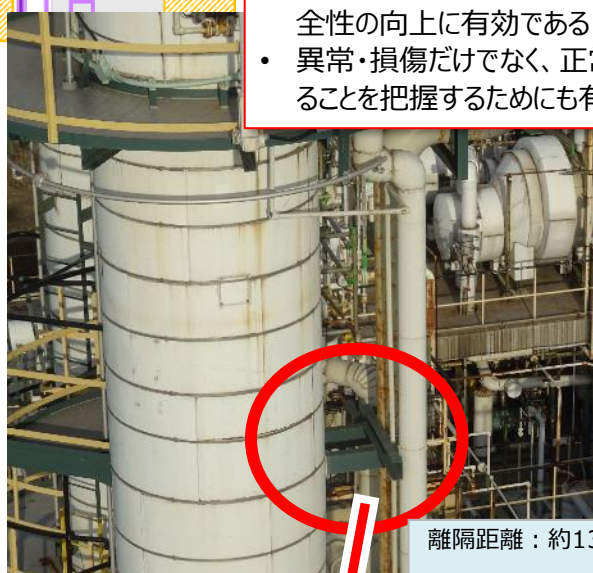
**飛行ルート3**：高所設備（蒸留塔）を至近距離から撮影した。

従来は危険区域内であることから、高所の腐食・損傷状況を確認するためには、足場を設置する必要があった。ドローンを至近距離に飛行させることにより、点検作業が困難だった箇所まで確認できるようになり、点検範囲をさらに拡張することに有効である。また、災害発生後など、足場の架設費用の削減、作業者の安全性の向上、および、プラント稼働の停止時間の短縮にも有効であると考える。

- 災害などの後、足場を架設せずに、短期間に、状況を把握することができる（**停止時間の短縮**にも有効）
- 足場架設費用の削減や、作業者の安全性の向上に有効である
- 異常・損傷だけでなく、正常な状態であることを把握するためにも有効である

従来の点検の角度からでは死角になって確認できなかった

- **死角になって確認できなかった箇所を点検可能。**  
→ **点検できる範囲を拡張**することに有効
- 腐食の程度(ランク)の基準に照合し、診断・評価も可能

離隔距離：約13 m

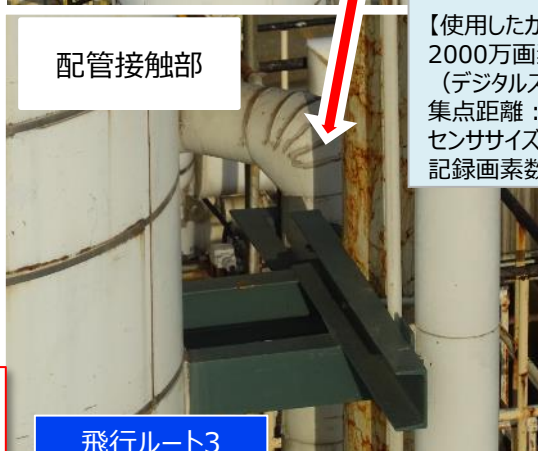
**飛行ルート3**

【使用したカメラ性能】  
2000万画素×30倍ズーム  
（デジタルズーム）  
集点距離：4.3mm  
センササイズ：5.97mm×4.5mm  
記録画素数：5184×3888pixel

**見直し後の非危険区域（至近距離）から撮影**

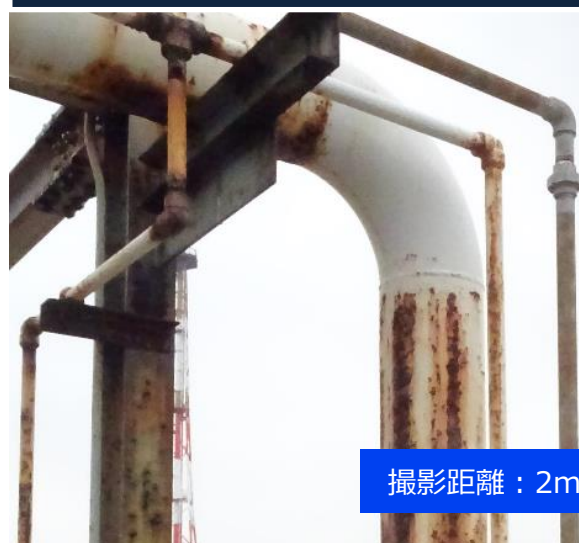
Sony DSC QX30U  
(今回の撮影で使用)

撮影距離：2m

デジタルズーム

- 2000万画素×30倍ズーム
- 集点距離：4.3mm
- センササイズ：5.97mm×4.5mm\*
- 記録画素数：5184×3888pixel

\*多くのドローンはこのセンササイズ

- プラント内の避雷針のため、自動航行では、避雷針の上空を飛行、距離をとって撮影する、あるいは、近接して撮影する際に高度を下げる必要があった。
- 近接して撮影できない場合を考慮すると、全体巡回の撮影には、解像度の高いカメラを使用するべきだった。目的に合わせてカメラの種類をテストすること、デジタルズームと高解像度カメラ、ドローンのサイズ（大きさ・重量）の選択と合わせて検証すること、が必要であると分かった。
- 画像解析などで活用する場合には、センササイズを大きいカメラを使用する方が望ましい。今後は、望遠ズームとセンササイズの関係も確認予定である。

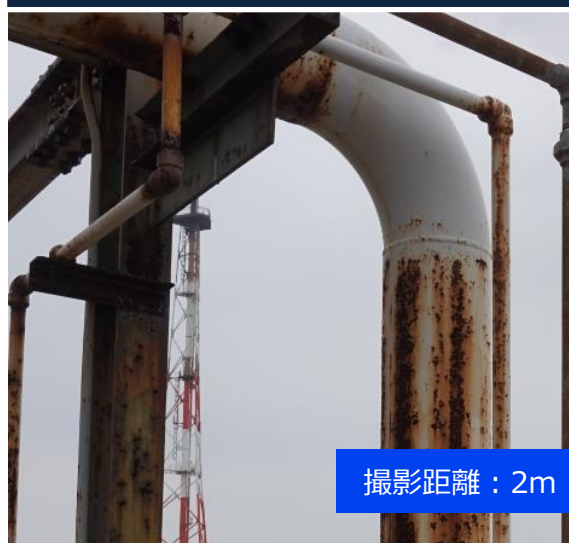
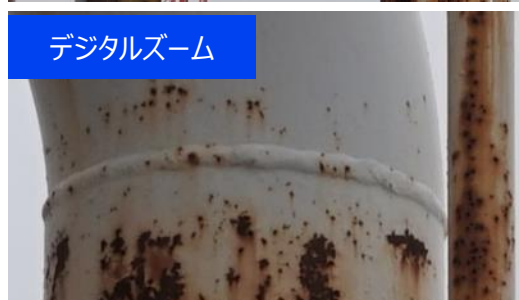
Sony UMC-R10C

撮影距離：2m

デジタルズーム

- 2000万画素レンズ交換式
- 集点距離：16mm
- センササイズ：23.2mm×15.4mm
- 記録画素数：5456×3632pixel

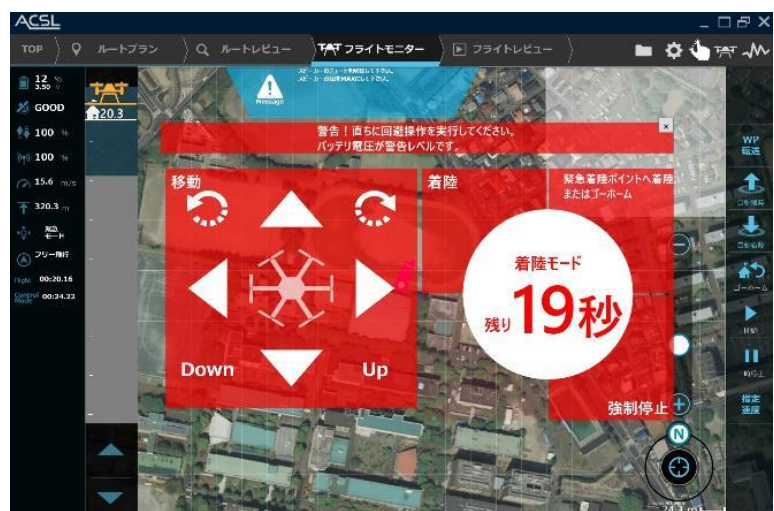
## 緊急時の制御機能

- ドローン操作用の電波が途絶したり、バッテリーが低下すると、自動的に緊急時操作画面が立ち上がる
- 緊急操作が行われない場合は自動的に離陸地点に着陸

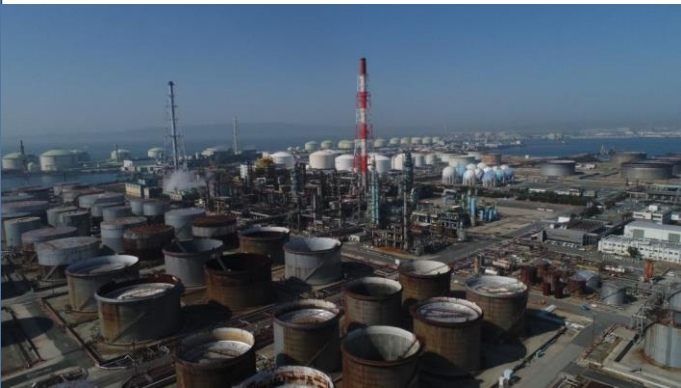
写真-1 ドローンによる撮影写真（上空約100m）

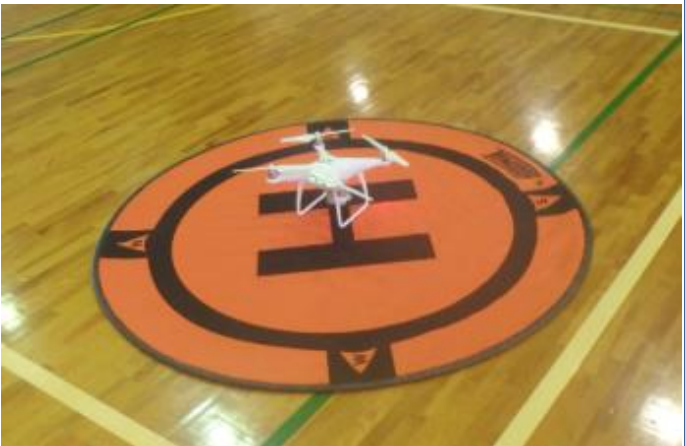
写真-2 ドローン本体（操縦訓練風景）

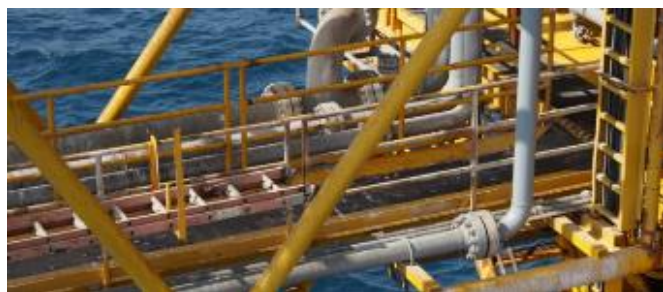
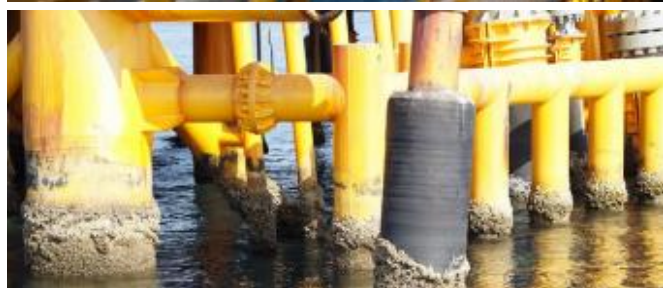
(①)

ドバイ石油社において、オフショア設備のライザー、フレアスタック、及び橋の検査にドローンが用いられている。

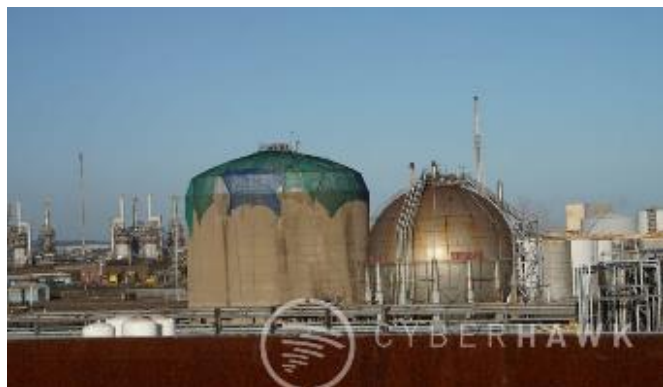
(③)

Cyberhawk Innovation社では、主要な化学会社の英国のプラントにおいて、ドローンを用い、石油貯蔵タンク内の溶接品質を検査した。

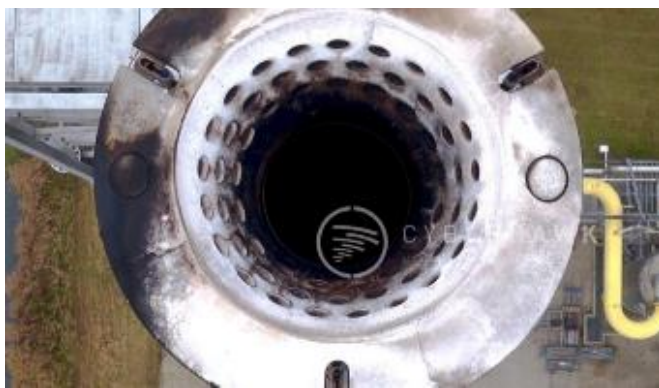
(②)

SHELL社のオランダにあるMoerdijk化学プラントでは、フレアスタック検査のためにドローンを用いた。

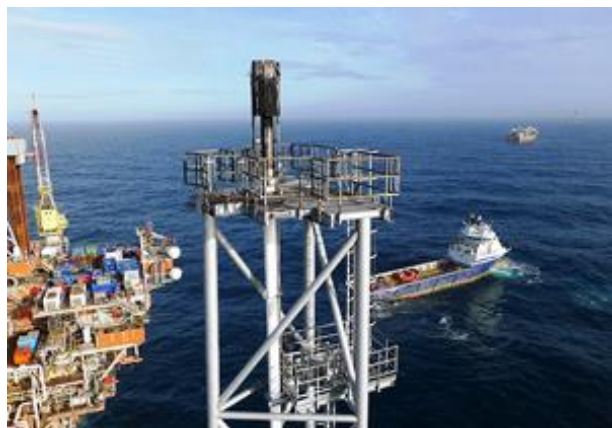
(①)

Chevron社では、北海の、Captain油田及びAlba油田において、ドローンを使用してフレアスタックを監視している。他にドローンによるパイプライン等の監視を検討している。また、ドローンに搭載した赤外線カメラ映像が、油流出時の海水と油の区別に有用であることを実験で確かめている。

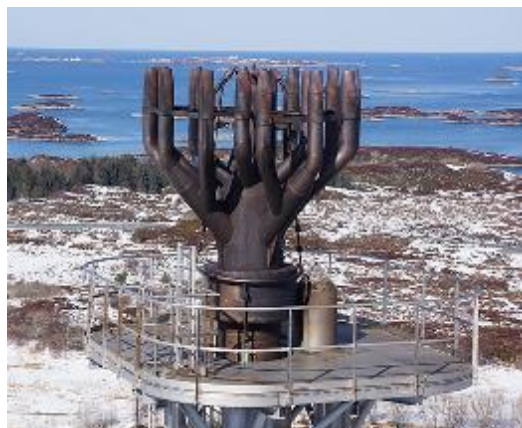
(②)

SHELL社では、ノルウェーのOrmen Langeガス処理工場でフレアスタックや、高いタワー等の高所にある設備、及びオフショアオイルリグ等の検査にドローンを使用している。

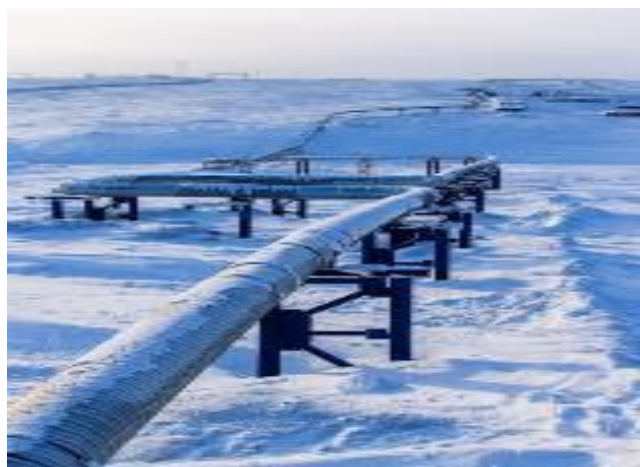
(③)

GAZPROM NEFT社では、本社だけでなく、その子会社で生産を担当するGazpromneft-Noyabrskneftegazや、Tomskneft VNKにおいて、パイプラインの監視にドローンを活用している。

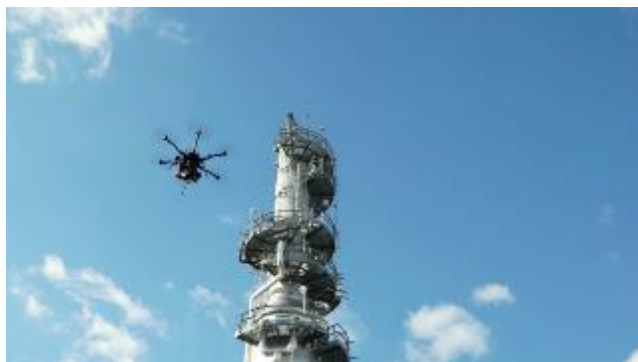
(④)

BP社では、米国インディアナ州にあるWhiting製油所において、フレアスタックを点検するためにドローンを導入した。他にアラスカのパイプラインの監視にドローンを用いる実験も実施済み。パイプライン検査においては、霜によって傷つき、修復を要している場所を特定するためや、油流出への対応業務等に活用される。

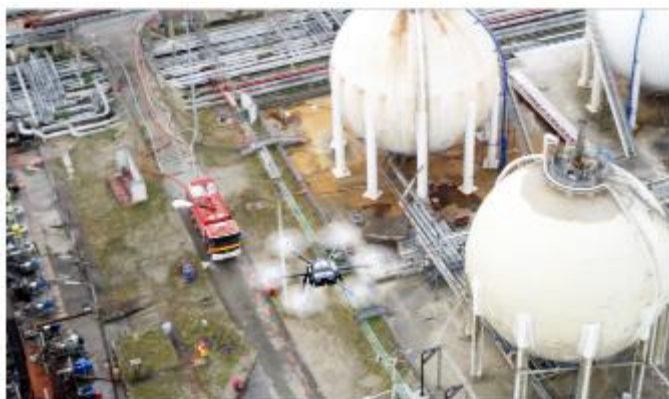
TOTAL社では、危機管理訓練においてドローンを活用した画像等を対策チームへ送信するデモを実施した。

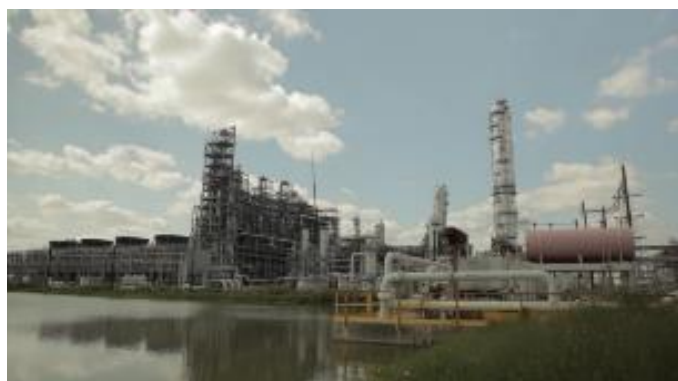
Dow Chemical Company社では、テキサス州のFreeportプラントやルイジアナ州のプラントでドローンを用いた点検を行っている。点検では12m高さのタンクの亀裂やシールの状況や、高い場所や狭い場所の確認にドローンを用いている。同社は既に3機のドローンを配備している。

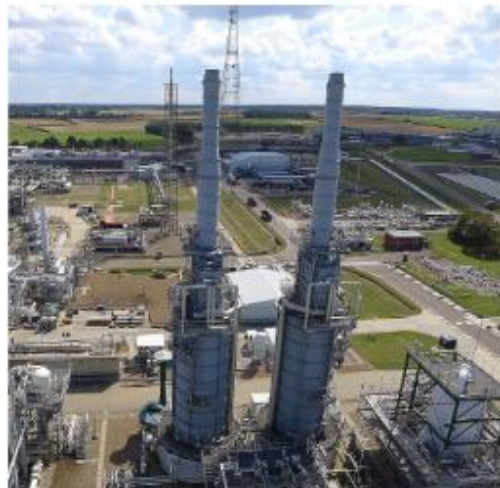
SHELL社ではガスプラントにおいて高所におけるガス漏洩検知などにドローンを活用している。

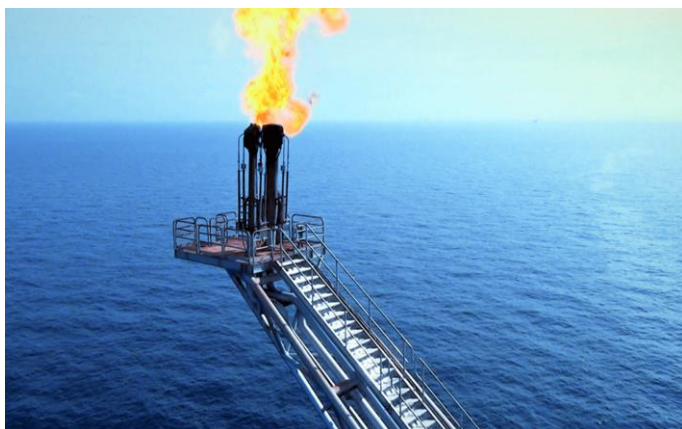
Sky Future社（プラント点検会社）では、マレーシアの主要な石油・ガス田において、運転停止前の検査として、2つのフレアチップの状態を把握するために、ドローンによる事前点検を実施した。
