防災施設に係る耐災害性の確保に関する検討の方針（案）

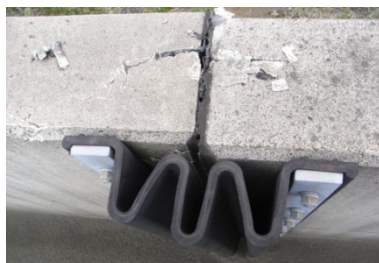
- 東日本大震災における流出油等防止堤等の損傷の多くは限定的であり、液状化の可能性がある場合には、防油堤の目地部について、引き続き、可撓性材の設置を促進していくことが必要ではないか。

可撓性材が有効に機能した例

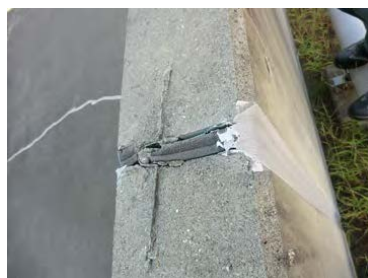
- 流出油等防止堤等について、毎年1回の点検において、原則目視によりを行っているところであるが、目地部が経年劣化により、隙間等ができた場合、止水板の止水機能に支障が生じる可能性もあるが、劣化の度合いを確認する方法がないか検討してはどうか。
- また、劣化が確認された場合の補修方法としてはどのようなものが考えられるか。

目地部の損傷による補修例（コーキング剤）
