## 流出油等防止堤等の目地部の点検方法等について（案）

# 流出油等防止堤等の目地部に係る対応(案)

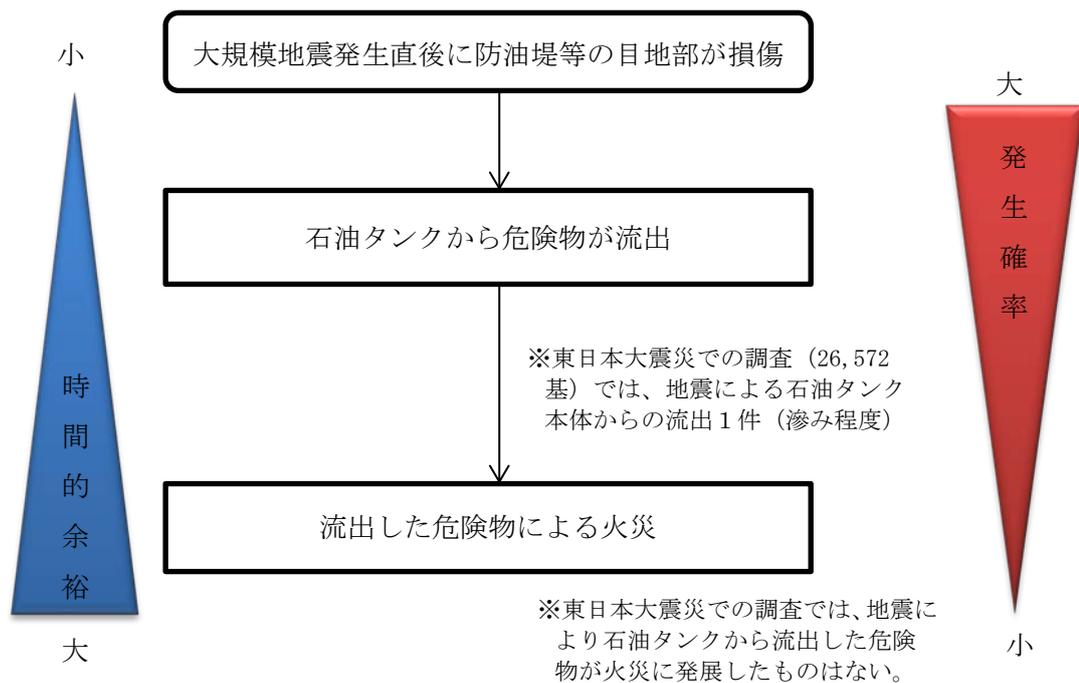
図 時間的余裕及び発生確率に着目した大規模地震後における防油堤等の被害イメージ

注) 本項目では、石油タンクから危険物が流出した場合には、まず防油堤に滞油することから、「防油堤等」という表現を用いている。

大規模地震による防油堤等の目地部の損傷は、地震発生直後に発生すると考えられる。また、大規模地震の発生に伴い石油タンクから危険物が流出するおそれがあるが、仮に流出したとしても、必ずしも直ちに防油堤等の一面に滞油するのではなく一定の時間が経過した後に滞油するものと想定される。さらに、防油堤等に滞油した危険物が火災に発展する可能性は低いと考えられる。このため、大規模地震が発生すると様々な応急対応が必要となるが、これらの応急対応と並行して、防油堤等が損傷した場合には流出に備えた迅速な応急対応が求められる。ここに提案した資機材については、土のう等に比べ流出に備えるという意味では、作業時間や労力の観点から有効であると考えられる。

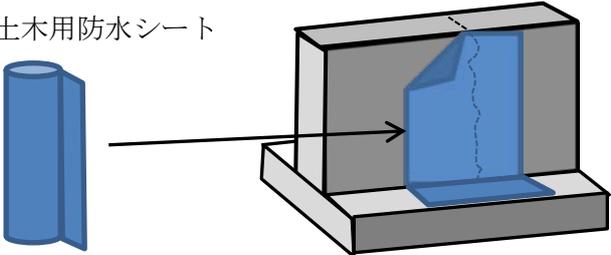
項目	概要
特 徴	<p>○土木用防水シートで粘着性を有するものがあり、迅速に施工できるものがある。</p> <p>○材質としてアスファルト系など耐油性を有するものもある。</p>
留意事項	<p>○大きな亀裂については、対応ができない。</p> <p>○火災を想定した場合は、耐熱性について確認が必要である。</p>
イメージ	<p>粘着性土木用防水シート</p>

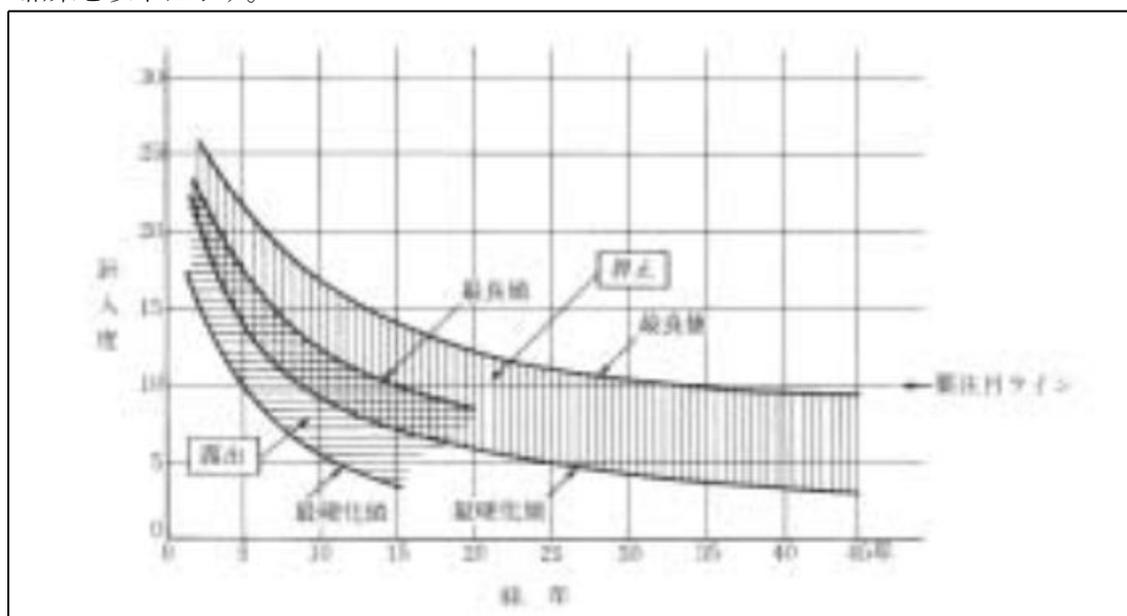
次に、同開発によりまとめられたアスファルト防水層の工法別の針入度の経年変化の結果を以下に示す。

※「露出」とは、防水層が露出仕上になっている工法、「押し」とは、防水層の上に押えコンクリートを載せた工法をいう。

この結果をみると、押え工法では、最良値については、概ね 45 年を経過しても針入度は 5 を下回らず、最硬化値では 25 年程度で針入度が 5 を下回っている。露出工法では、最良値については、概ね 45 年程度、最硬化値では概ね 10 年程度で針入度は 5 を下回るということが分かる。これらの結果から、経年劣化による針入度の最良値と最硬化値の差は、大きなばらつきがあることが分かる。

実際の防水アスファルトの経年変化と針入度の関係については、建設省（現 国土交通省）総合技術開発プロジェクト「建築物の耐久性向上技術の開発」で確認されており、露出工法では、最良値は 45 年程度で針入度は 5 を下回るが、最硬化値は概ね 10 年を経過すれば針入度が 5 を下回り、押え工法では、最良値は 45 年を経過しても針入度は 5 を下回らないが、最硬化値は概ね 25 年を経過すれば針入度が 5 を下回るという結果であり、最良値と最硬化値とは大きな違いがみられる。また、補修の判断について、同報告などによれば、防水アスファルトの針入度が 10 より下回ると早い時期に再診断を考慮することとされ、1 層でも 5 を下回ると、原則として補修用調査を行うと示され、全面改修の時期とされている（詳細は別添）。
