自衛防災組織等の防災活動の手引き (案)

平成 26 年 1 月
危険物保安技術協会

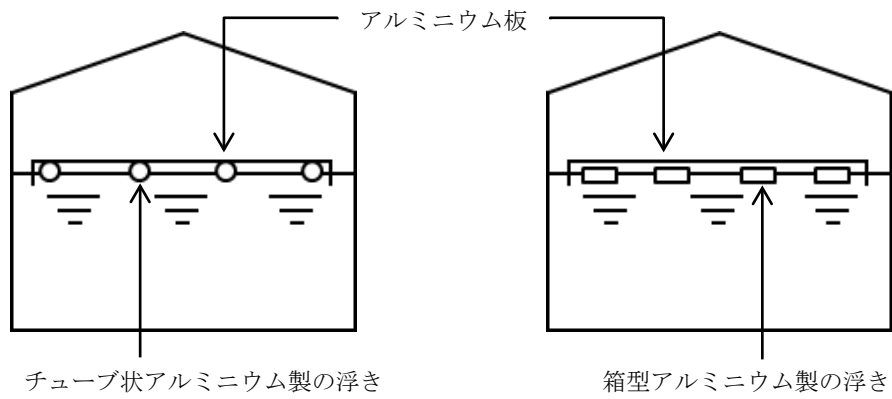
注2 浮きぶた付きの屋外貯蔵タンクのうち、浮きぶたが屋根を兼ねるもの以外のもので、
 浮きぶたが金属材質で造られ、かつ、浮きぶたの浮力が浮きによるもの

例 内部浮き屋根型タンク（インナーフローティングタンク）

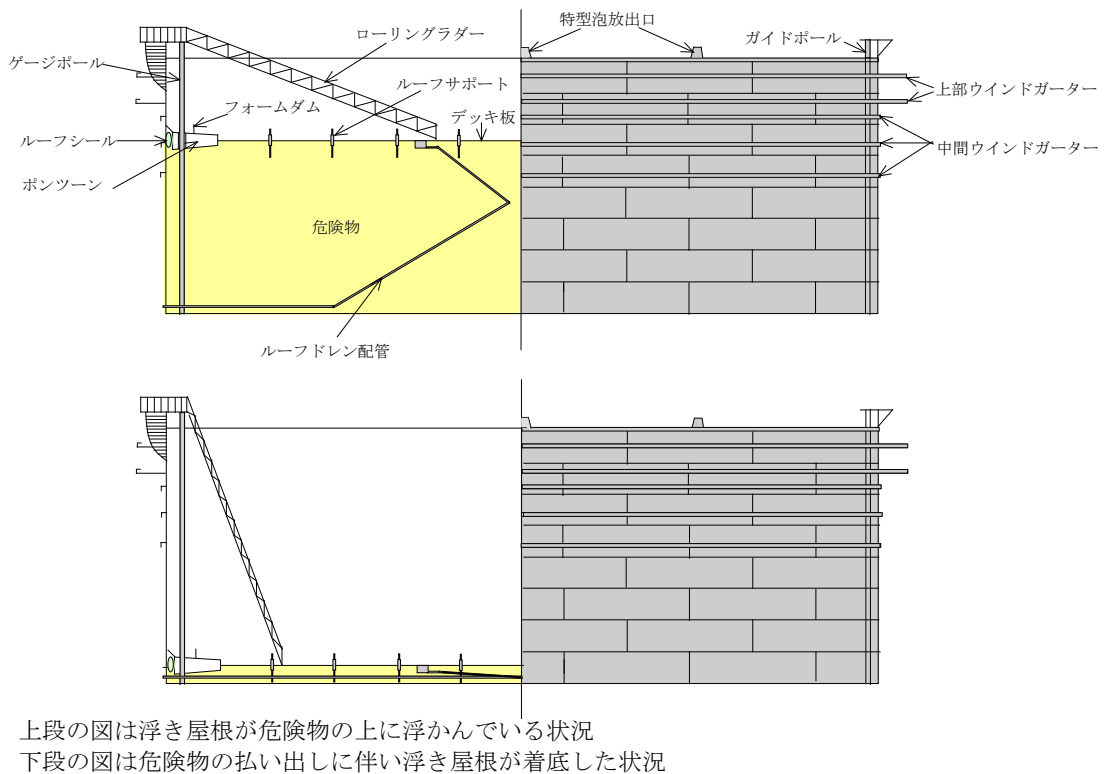
図 2-1 浮き屋根式屋外貯蔵タンク（1枚板構造）の構造の例

浮き屋根式屋外貯蔵タンクは、図 2-1 に示すような構造であり、引火点が低く、揮発性の高い危険物を大量に貯蔵するケースが多く、浮き屋根が傾斜し、浮き屋根上に危険物が滞油した場合や沈降した場合には、露出した危険物により周辺に爆発混合気が形成される可能性が高くなることから、タンク内の貯蔵油を抜き取る前に燃焼要素を排除する必要がある。

上段の図は浮き屋根が危険物の上に浮かんでいる状況
下段の図は危険物の払い出しに伴い浮き屋根が着底した状況

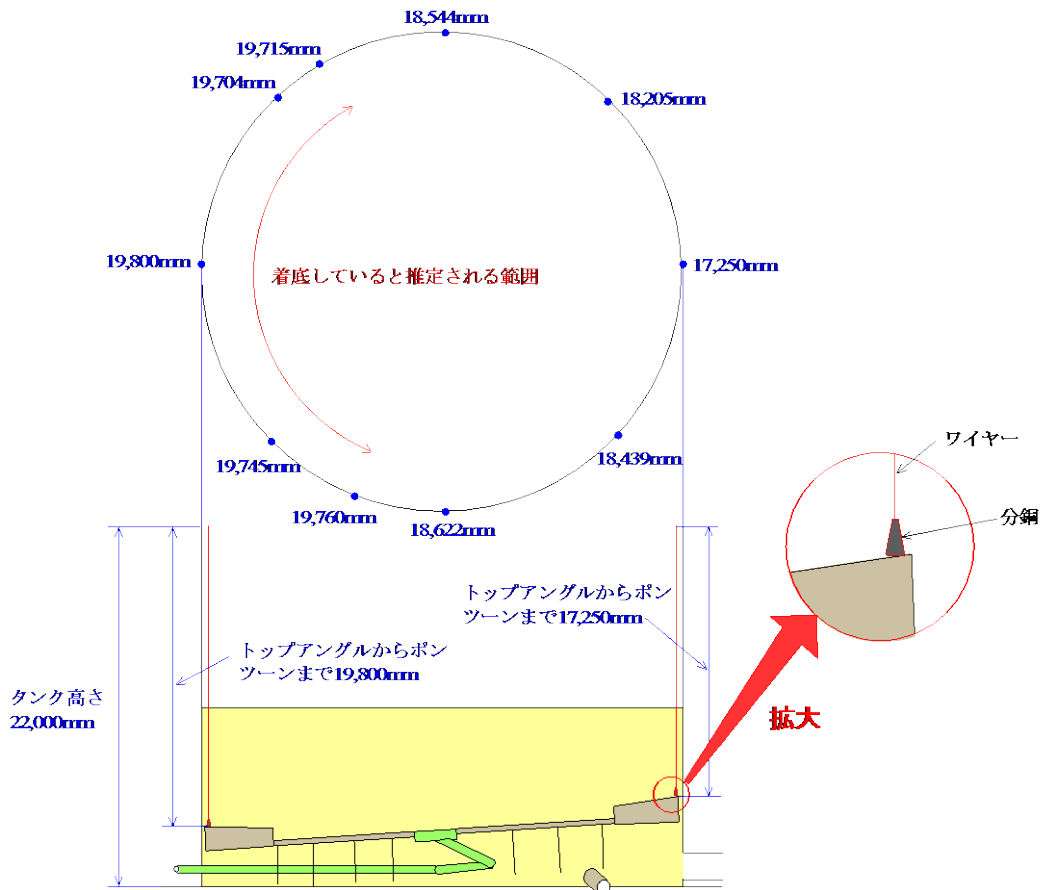
図 2-2 分銅を利用した浮き屋根の位置の確認イメージ

- (ア) 確認に向かう者は、帯電防護衣を着用するとともに、必要に応じて保護具（エアラインマスク、空気呼吸器等）を着用する。
- (イ) 可燃性ガス検知器は、タンク内の油種に応じた適切なセンサを装着している機器を選択する。
- (ロ) 浮き屋根が貯蔵油中において浮上しているのか、それとも完全に着底しているのかについて確認するために、分銅等を利用して浮き屋根の位置を確認する。

図 2-2 に分銅を利用した浮き屋根の位置の確認イメージを示す。

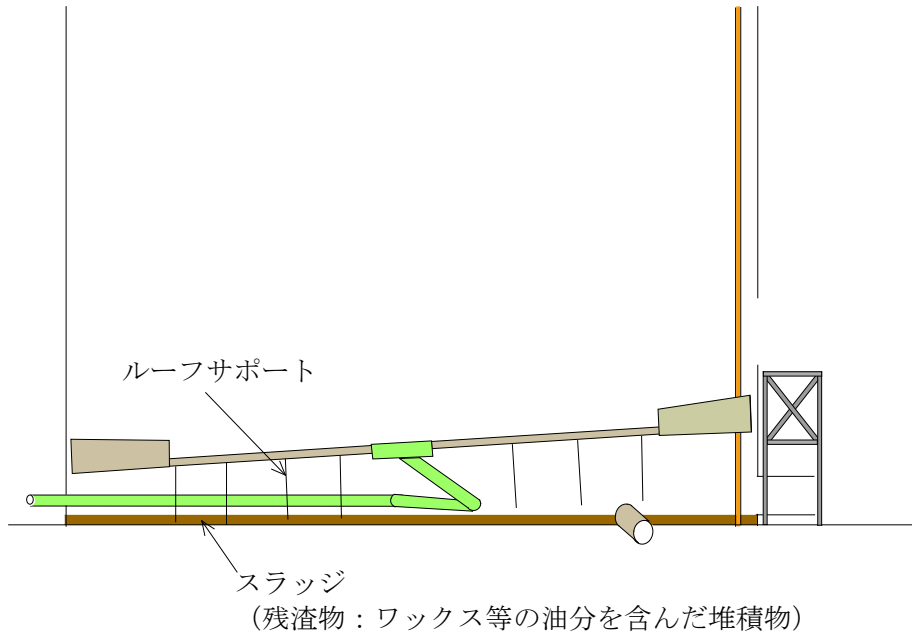
図 2-11 浮き屋根の着底状況

イ 図 2-11 に示すように、浮き屋根が着底したら、ルーフサポートの健全性の確認及び未着底部分の落下防止等の安全対策を実施した後、タンク底部に残った残渣物の回収を行う。

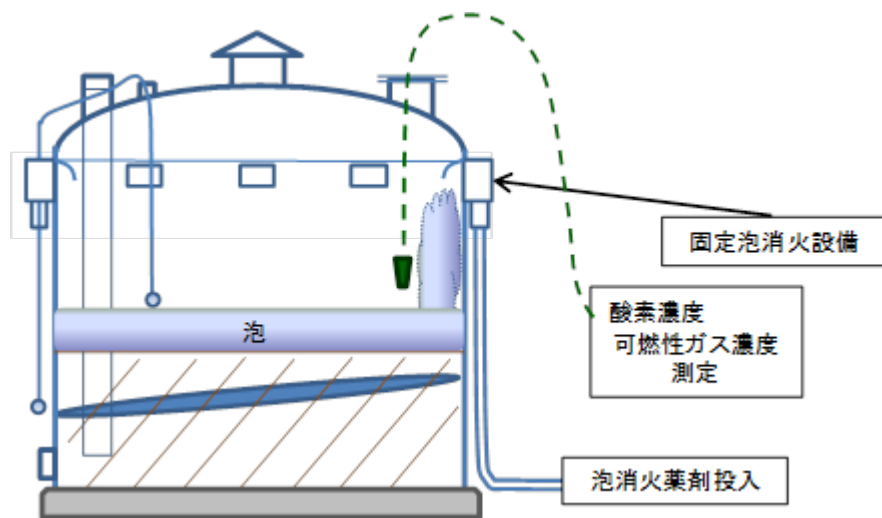
図 2-20 固定泡消火設備による泡消火薬剤の投入例

固定泡消火設備による泡消火薬剤の投入状況の例を図 2-20 に示す。

- (ウ) 泡消火薬剤は油に汚染されないよう緩やかに投入し、油面全面を被覆する。
なお、油面全面を被覆した後も、風や自然消泡により油面が露出することのないよう油面の監視及び泡の補給を行い、貯蔵油の抜き取りが完了するまで継続する。
- (エ) 静電気対策ホースの使用、ノズルの接地及び泡の投入速さの管理等により静電気による引火防止に配慮する。

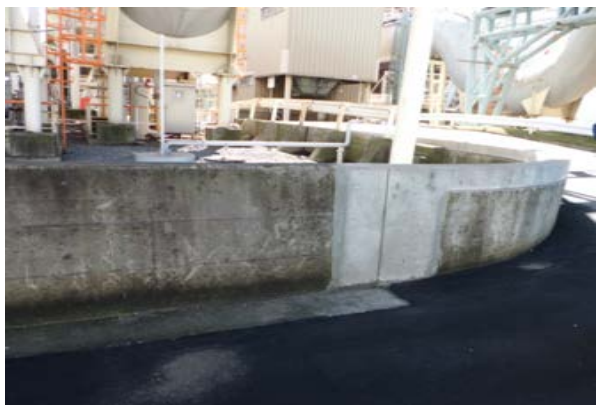
写真 2-1

- (1) 鉄筋コンクリート造の流出油等防止堤に生じた亀裂、ひび割れ等で軽微な被害は、不乾性パテ等のコーキング材（補修材）及びセメント等で補修する。
- (2) 土のうやフレコンバッグの積み上げにより損傷箇所を補修する。なお、地震等により流出油等防止堤の目地部にひび割れや開口が認められた場合、土のう単体の使用では止液性能が不十分であることから、防水シート及び前(1)のコーキング材による補修等と併用する。
- (3) 鋼矢板の地中打ち込みにより仮設の防止堤を設ける。
- (4) 堤内への滞水については、水抜き弁を開放するほか、仮設ポンプ及びバキュームカー等を活用し、速やかに排水する。

コーキング材及びセメントによる補修状況

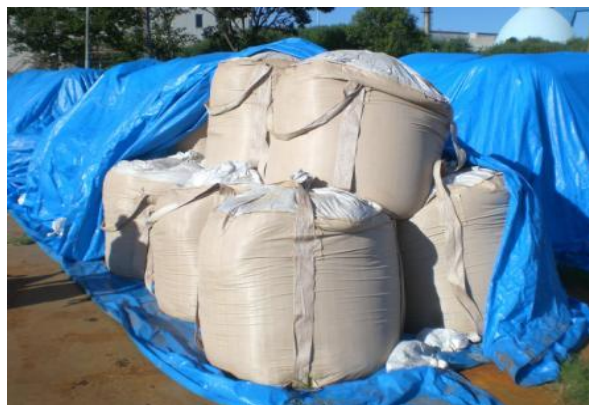
写真 2-2

フレコンバッグ+防水シートによる補修状況

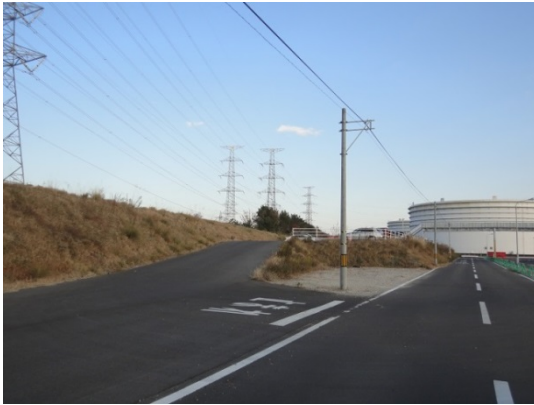
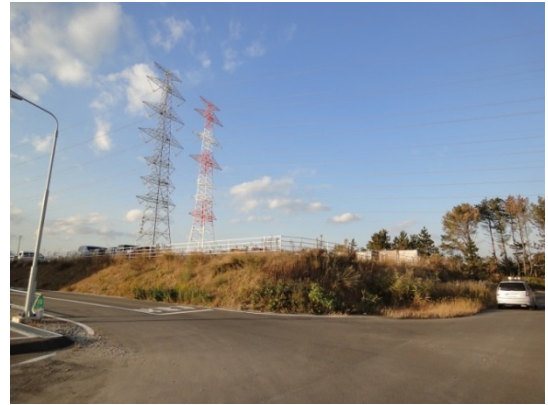
敷地内に盛り土による高台を設け、津波警報発令時に消防車両を避難できるようにしているほか、非常用資材庫を設置し、可搬式ポンプ等を保管している例。

写真 2-3、2-4 敷地内に設けた高台（平時は駐車場として使用している。）

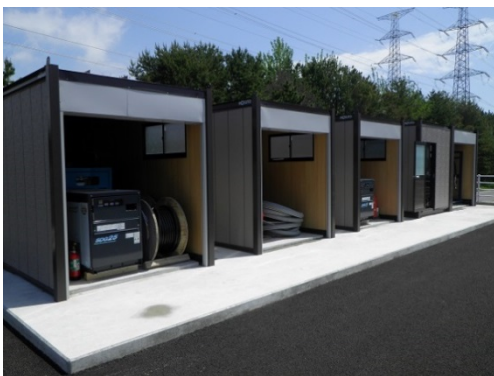
写真 2-5 高台に設けた非常用資材庫

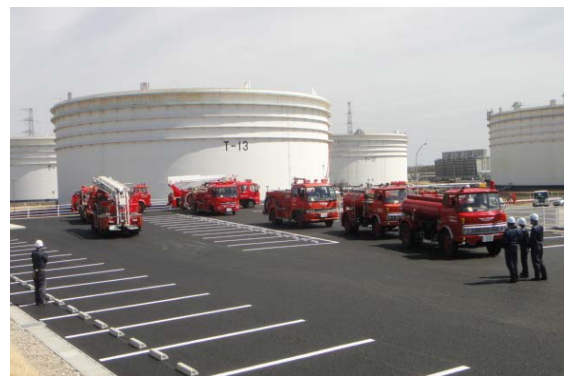
写真 2-6 高台へ消防車両を移動した状況

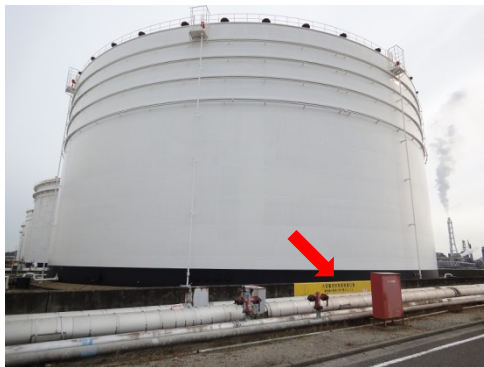
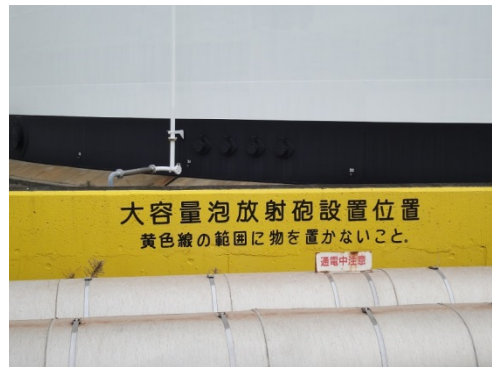
システム対象タンクごとに、発災時の風向等を考慮して、複数箇所の放水砲の設置位置を想定し、その場所にマーキングすることで、放水砲の設置位置であることを分かりやすく示している例。

写真 2-7、2-8 放水砲の設置位置を示すマーキング

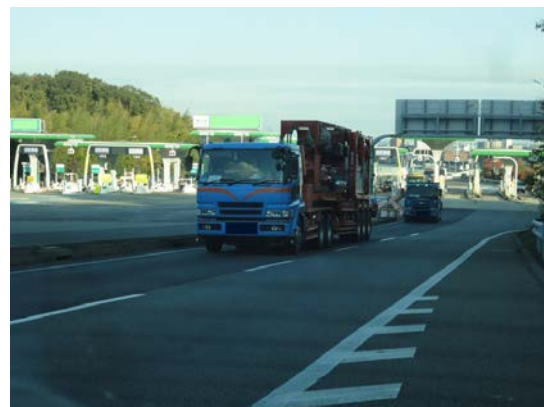
写真 2-9 陸上輸送の状況

複数台のトラックやトレーラー等を活用して搬送する最も一般的な輸送方法で、輸送車両の確保は、通常、道府県トラック協会等を通じて行う。

輸送ルート計画にあたっては、高速道路等を使用した最速の輸送ルートのほか、高速道路等が使用できない場合を踏まえた一般道による輸送ルート等、2以上の輸送ルートを定めておく。

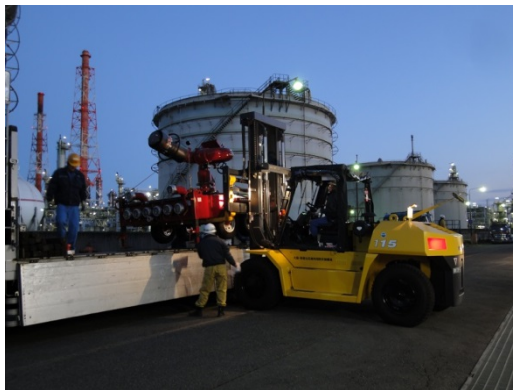
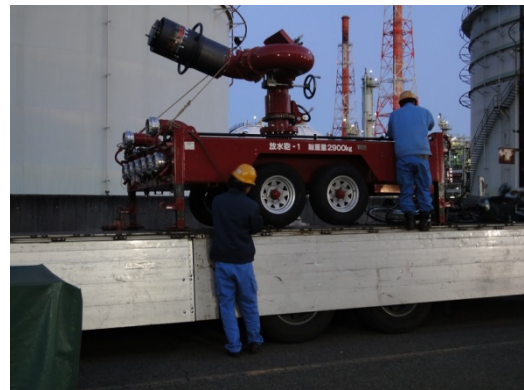
写真 2-10、2-11 フォークリフトによる大容量泡放水砲の積載状況

システムは大容量泡放水砲や動力消防ポンプ等の複数の大規模な資機材から構成されていることから、必要な資機材を効率的に輸送車両へ積載することが、迅速な災害対応に繋がる。クレーン、フォークリフト等の積載に要する資機材及びこれら进行操作する防災補助要員の確保のほか、どの車両にどの資機材を積載するかを発災事業所ごとに定めておく等、効率的な積載作業が実施できるよう配慮する。

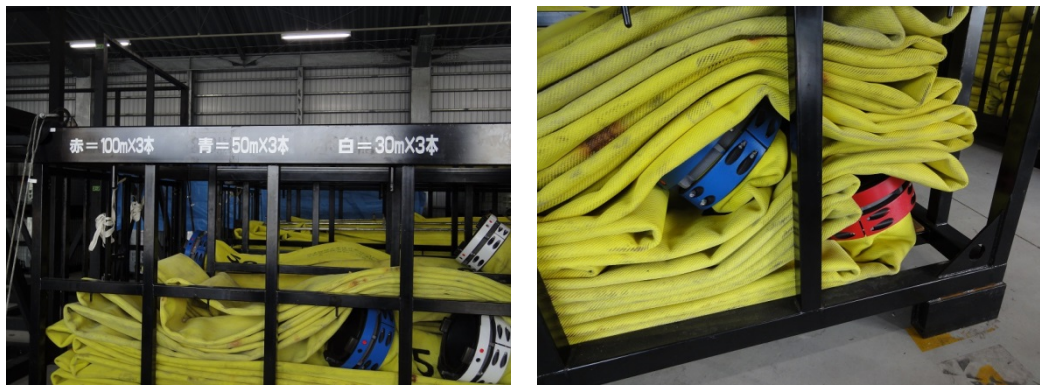
当該事業所においては、この活動における反省点を受け、ホースの長さごとに結合金具を色分けし、一目でホースの長さが分かるようにしている。

また、コンテナにも凡例（赤＝100m、青＝50m、白＝30m）を記載している。

写真 2-14、2-15 コンテナに記載された凡例及び色分けされた結合金具の状況

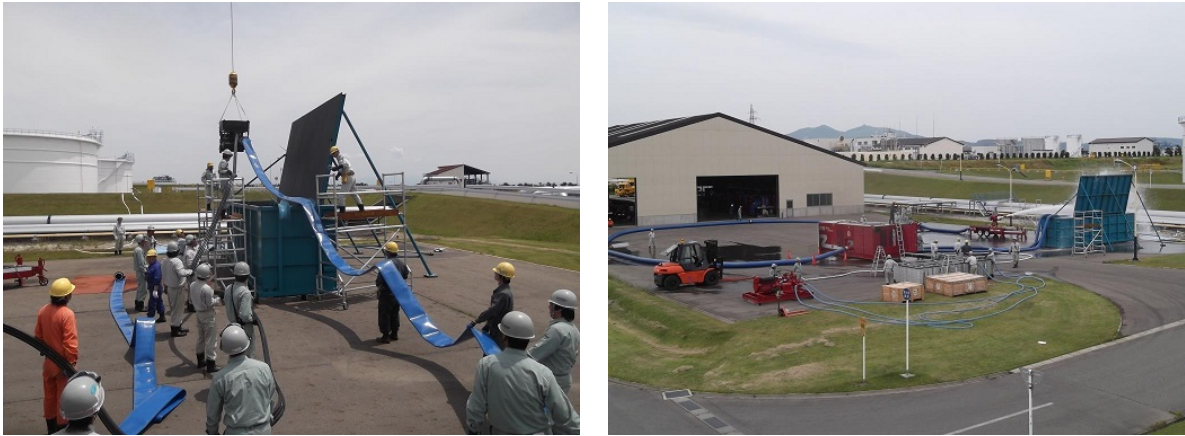
写真 4-3、4-4 配備事業所において実施する訓練の例

(小規模であるが、比較的少ない負担で、システムに触れる機会を設けられる利点がある。)

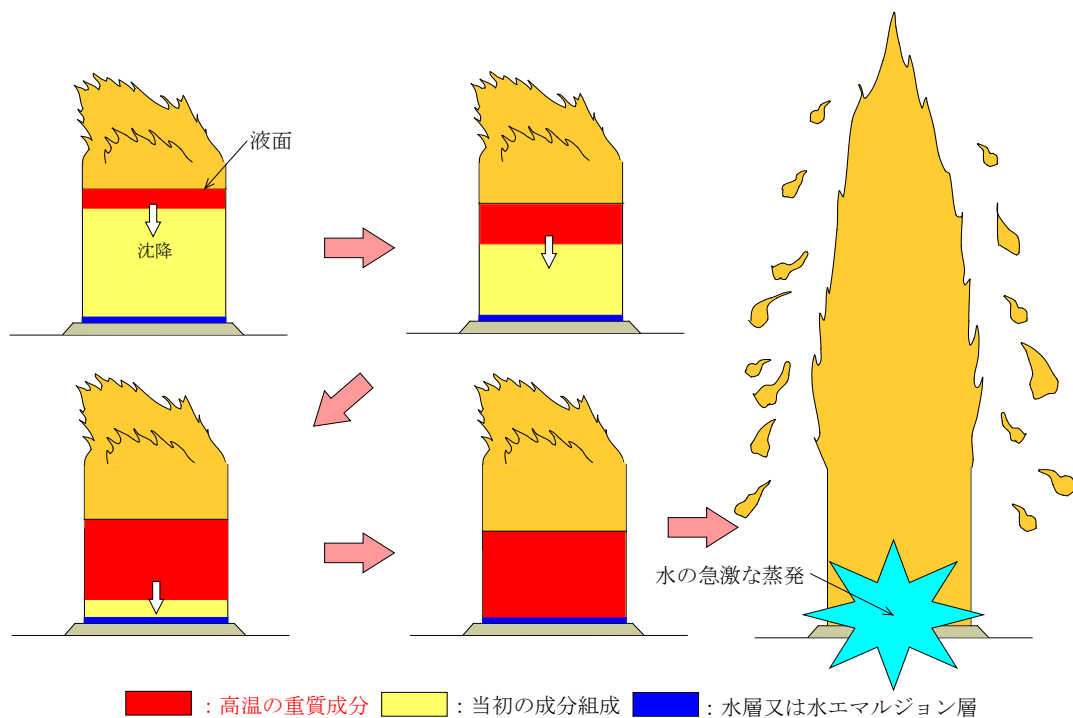
ボイルオーバーは、貯油表面部において軽質成分が燃焼により重質化して、比重の高い油分は沈降して高温層を形成し、その層が燃焼による液面の低下よりも早く下方に進行するとき発生する。すなわち、熱波と呼ばれるこの高温の油層が沈下してタンク底部に溜まった水層、又は水エマルジョンの層に達すると、この水の層が過熱されて水蒸気爆発を起こす。この水蒸気爆発により、燃焼中の表面部を含む高温油とガスがタンクの直径の 10 倍ぐらゐも高く吹き上げられる。過去に経験したボイルオーバーの例では、直径 330m の火焰の塊が 1,800m の高さにまで達したことが知られている。また、ボイルオーバーによる油の飛散距離については、直径 28m の原油タンクの火災で約 27m 離れた高さ 1.8m の防油堤を 2 方向に分かれて飛び越えた例もある。

ボイルオーバーの発生機構を図 1-1 に示す。

図 1-1 ボイルオーバーの発生機構の模式図

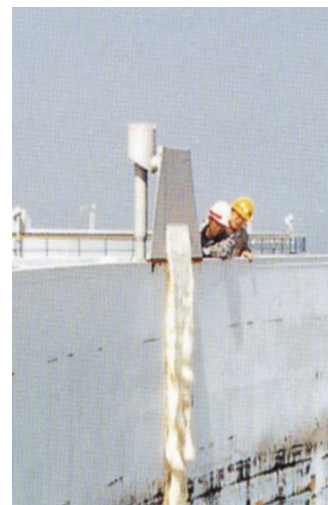
浮き屋根式屋外貯蔵タンクに設置されている泡消火設備には、写真 2-1 に示すような「特型泡放出口」が設置され、側板とフォームダムの間（以下「環状部分」という。）に泡を放出することによって、環状部分に発生した火災を消火する仕組みとなっている。図 2-3 に特型泡放出口からの泡放射のイメージを、写真 2-2 に特型泡放出口からの泡放射の状況を、それぞれ示す。

図 2-3 特型泡放出口からの泡放射イメージ 写真 2-2 特型泡放出口からの泡放射状況

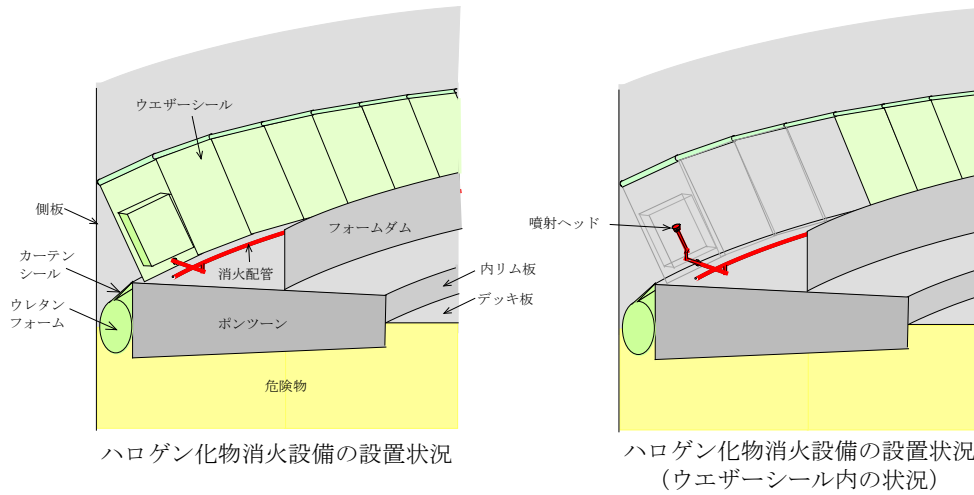
ハロゲン化物消火設備を例とすると、消火の方法には、シール機構を構成するウェザーシール内に噴射ヘッドを配置し、①易溶金属が火災による熱で熔融し、加圧封入したハロゲン化物（一般的にはハロン 2402）を放射する方法と、②火災を感知するセンサーの信号によりバルブを開放し、ハロゲン化物を放射する方法がある。

図 2-4 に①の方法によるハロゲン化物消火設備の設置状況の例を、図 2-5 に作動イメージを、それぞれ示す。

図 2-4 ハロゲン化物消火設備の設置状況の例

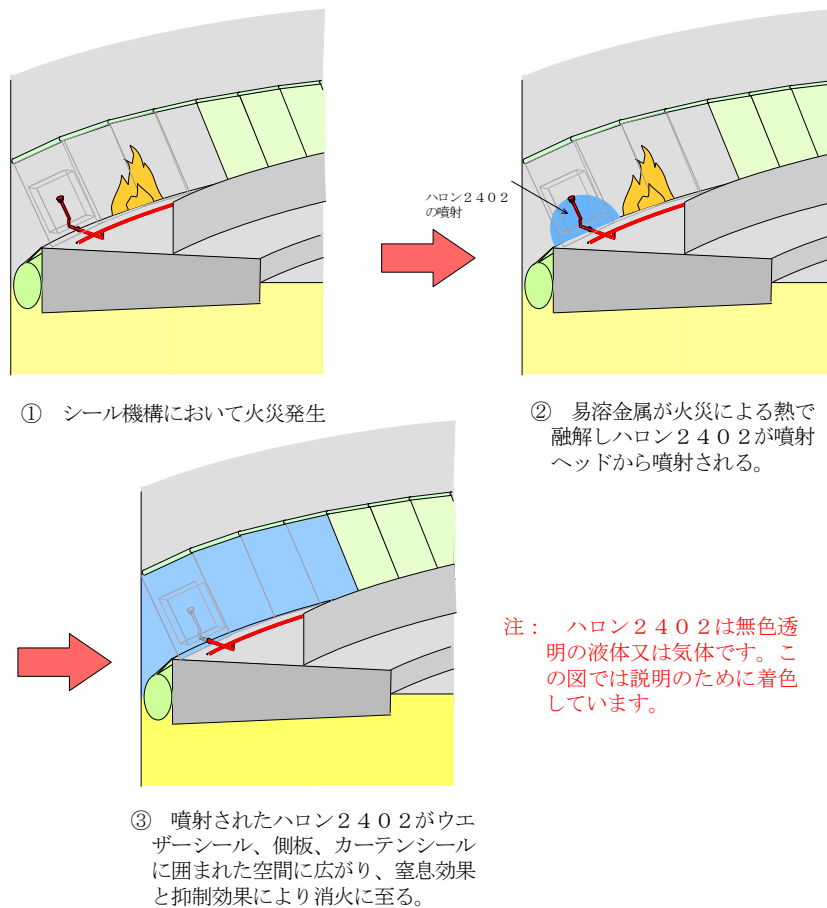
図 2-5 ハロゲン化物消火設備の作動イメージ

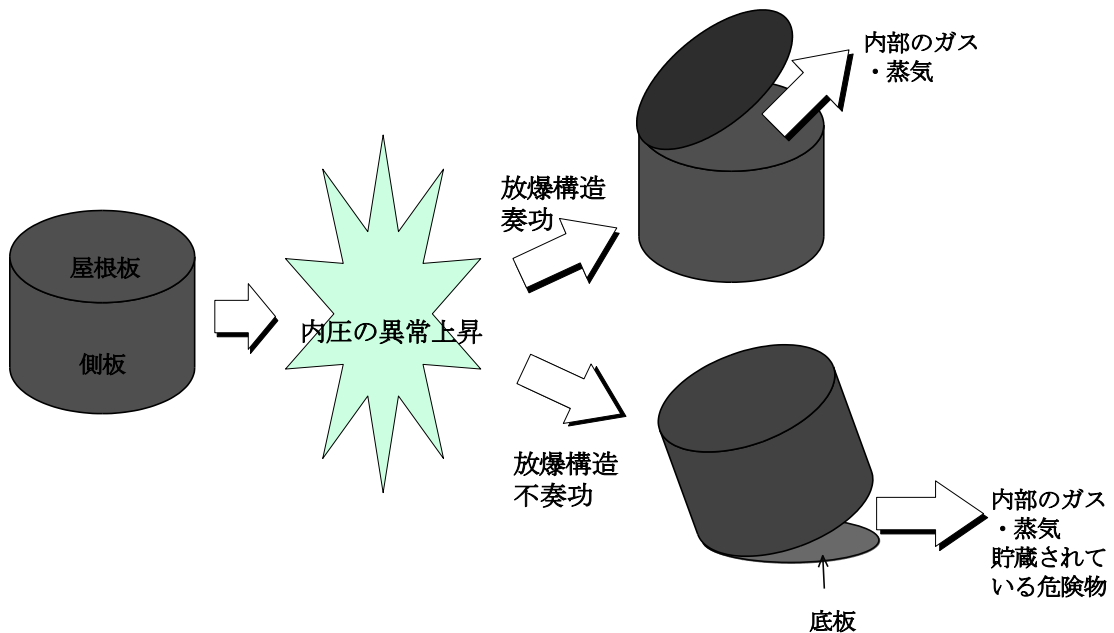
一般に放爆構造と呼ばれるこの構造は、功を奏すれば、高圧のガス、蒸気は上方へ飛散して被害を最小限に抑えることが可能となるが、功を奏しなかった場合は、高圧のガス、蒸気その他、貯蔵されている危険物が水平方向へ飛散して大きな被害を及ぼすことも考えられる。

図 3-4 に固定屋根式屋外貯蔵タンクの放爆構造のイメージを示す。

図 3-4 固定屋根式屋外貯蔵タンクの放爆イメージ
