自衛防災組織等の防災活動の手引き (案)

平成 26 年 1 月

危険物保安技術協会

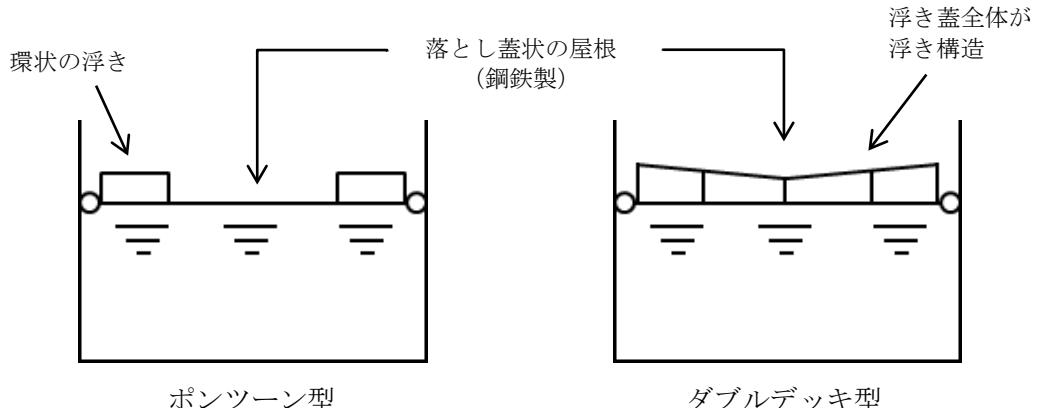
注 1 浮き蓋付きの屋外貯蔵タンクのうち、浮き蓋が屋根を兼ねるもの（以下「浮き屋根式屋外貯蔵タンク」という。）

例 外部浮き屋根型タンク（フローティングルーフタンク）

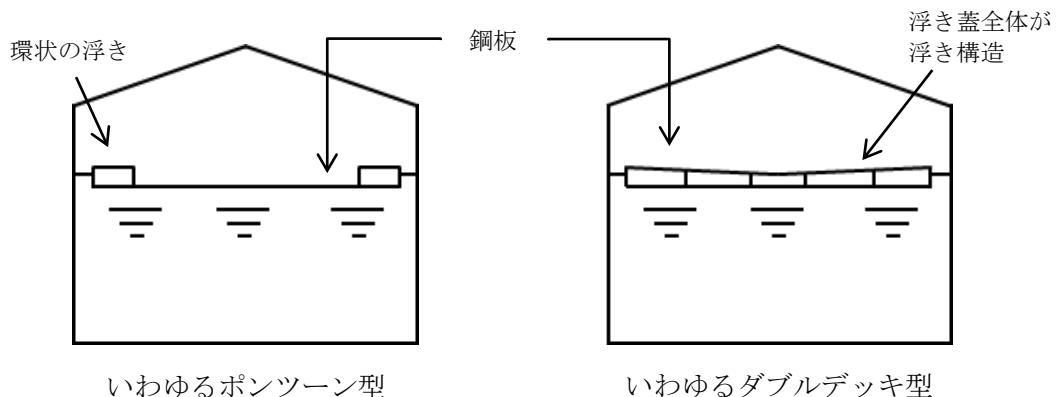
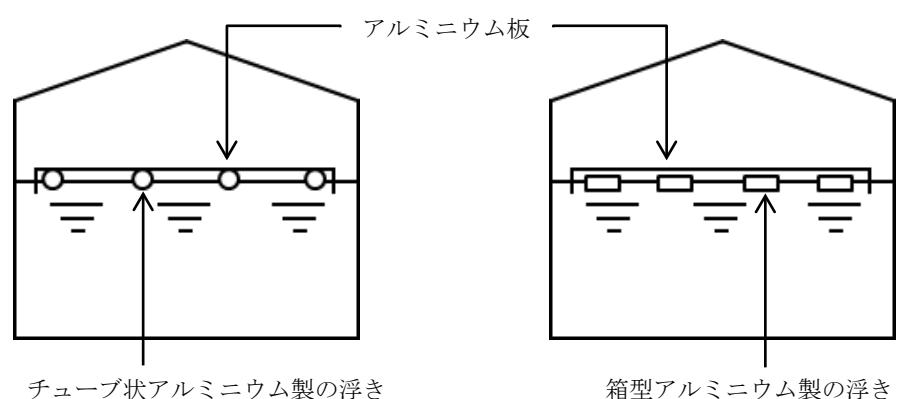
注 2 浮き蓋付きの屋外貯蔵タンクのうち、浮き蓋が屋根を兼ねるもの以外のもので、浮き蓋が金属材質で造られ、かつ、浮き蓋の浮力が浮きによるもの

例 内部浮き屋根型タンク（インナーフローティングタンク）

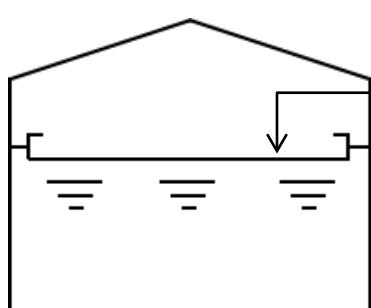
例 2 浮力が浮きによらない構造の浮き蓋を有するタンク

いわゆるパン型

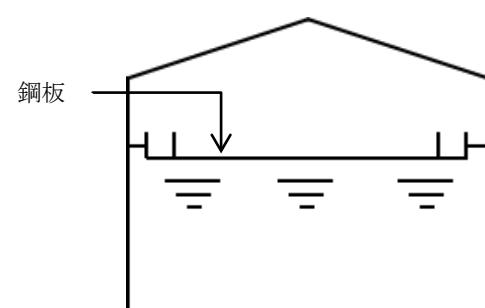
いわゆるバルクヘッド型

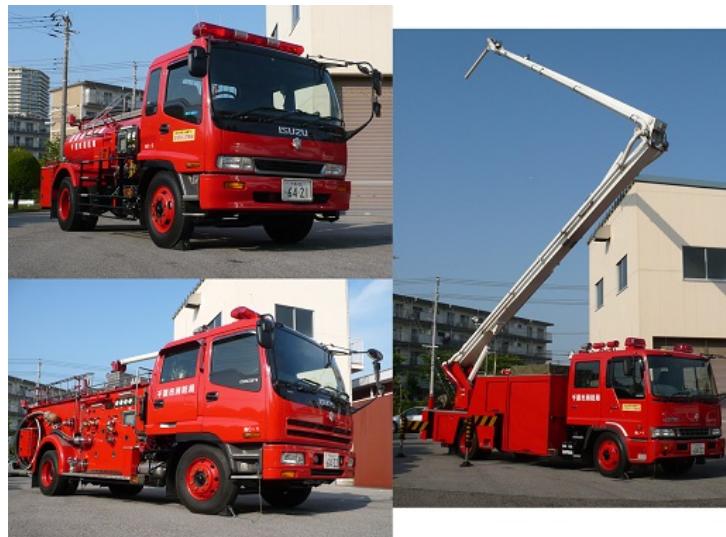
写真 1-1 三点セット（左上：泡原液搬送車、左下：大型化学消防車、右：大型高所放水車）

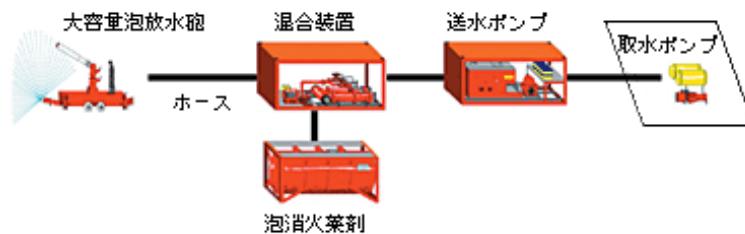
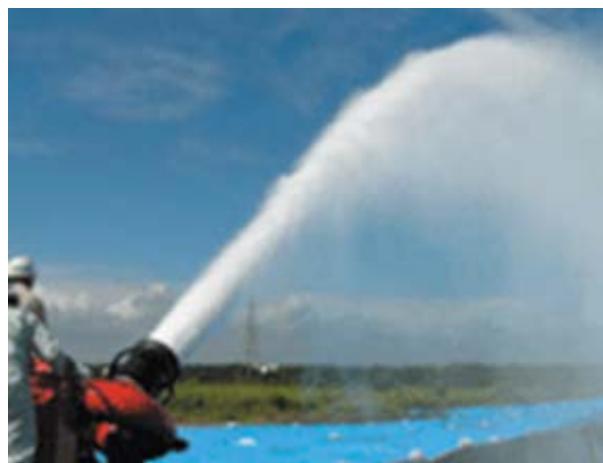
写真 1-2 大容量泡放射システム

特定事業所で、直径が34m以上の浮き屋根式屋外貯蔵タンクがある場合、自衛防災組織は、次の放水能力を満たすように備え付ける。

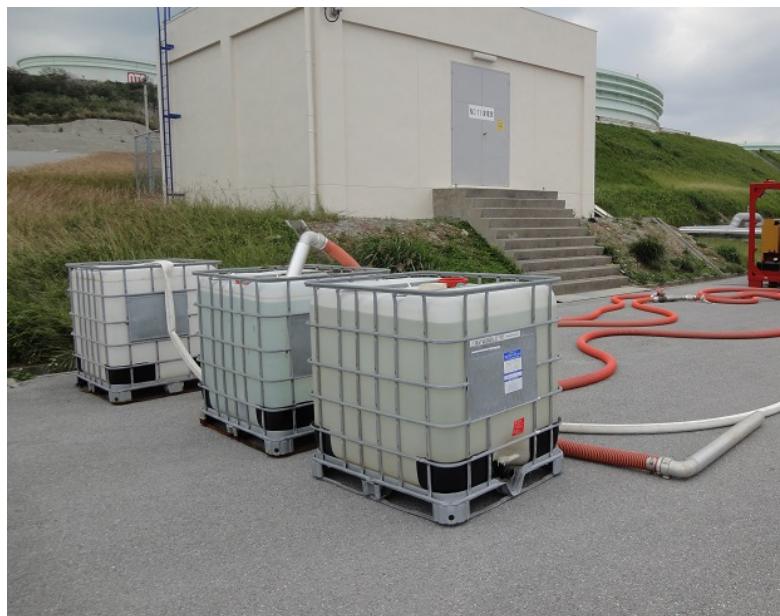
写真 1-3 大容量泡放水砲用泡消火薬剤

ウ 大容量泡放射システムを備え付ける事業所は、大容量泡放射システムの使用時において、120 分継続して適正な濃度の泡水溶液を放水できるだけの量の大容量泡放水砲用泡消火薬剤を備え付ける。

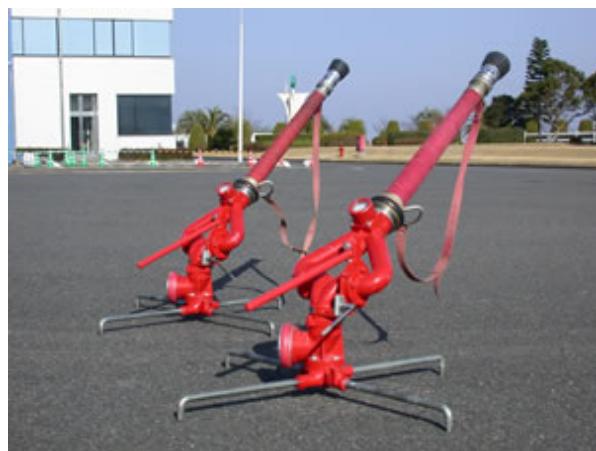
写真 1-4 可搬式放水銃

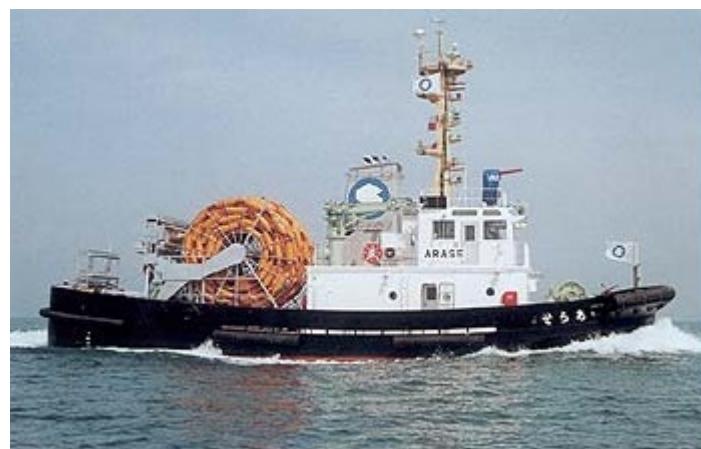
写真1-5 オイルフェンス展張船

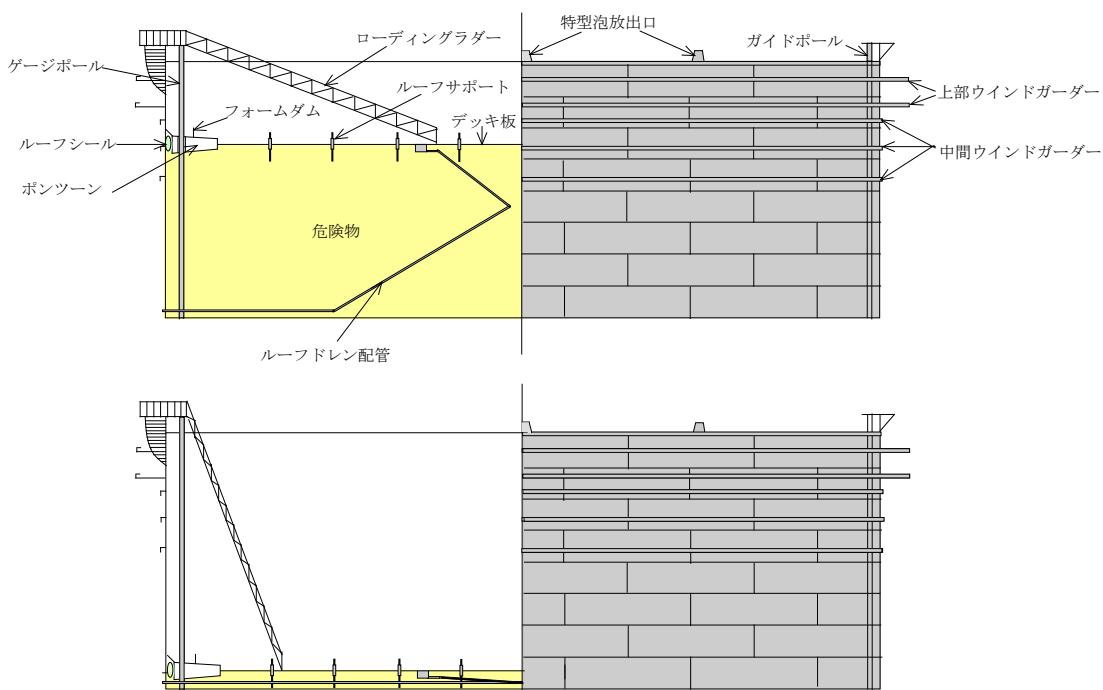
図 2-1 浮き屋根式屋外貯蔵タンク（1枚板構造）の構造の例

上段の図は浮き屋根が危険物の上に浮かんでいる状況
下段の図は危険物の払い出しに伴い浮き屋根が着底した状況

浮き屋根式屋外貯蔵タンクは、図 2-1 に示すような構造であり、引火点が低く、揮発性の高い危険物を大量に貯蔵するケースが多く、浮き屋根が傾斜し、浮き屋根上に危険物が滞油した場合や沈降した場合には、露出した危険物によって周辺に爆発混合気が形成される可能性が高くなることから、タンク内の貯蔵油を抜き取る前に燃焼要素を排除する必要がある。

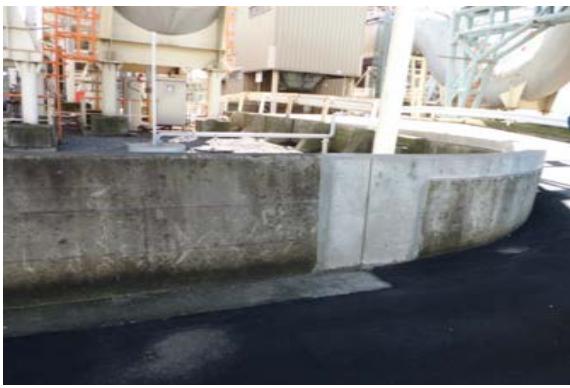
写真 2-1
コーティング材及びセメントによる補修状況

- (1) 鉄筋コンクリート造の流出油等防止堤に生じた亀裂、ひび割れ等で軽微な被害は、不乾性パテ等のコーティング材（補修材）及びセメント等で補修する。
- (2) 土のうや大型土のうの積み上げにより、損傷箇所を補修する。

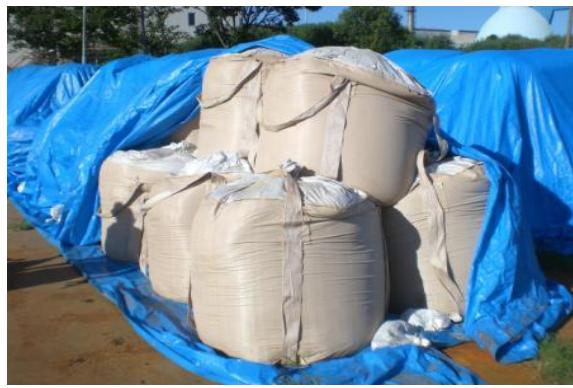
写真 2-2
大型土のう+防水シートによる補修状況

地震等により流出油等防止堤の目地部にひび割れや開口が認められた場合、土のう単体の使用では止液性能が不十分であることから、防水シート及び(1)のコーティング材による補修等と併用する。

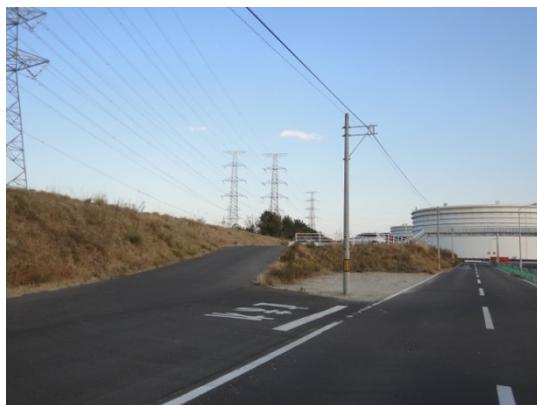
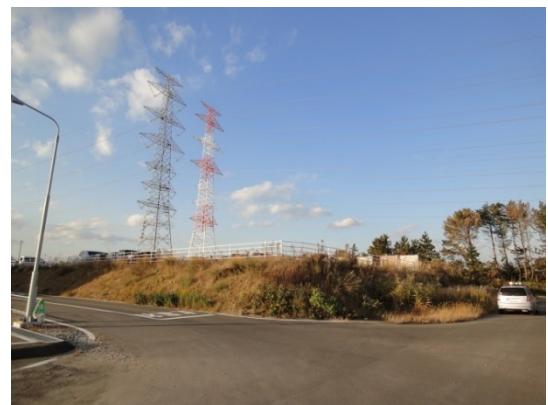
敷地内に盛り土による高台を設け、津波警報発令時に消防車両を避難できるようにしているほか、非常用資材庫を設置し、可搬式ポンプ等を保管している例。

写真 2-3、2-4 敷地内に設けた高台（平時は駐車場として使用している。）

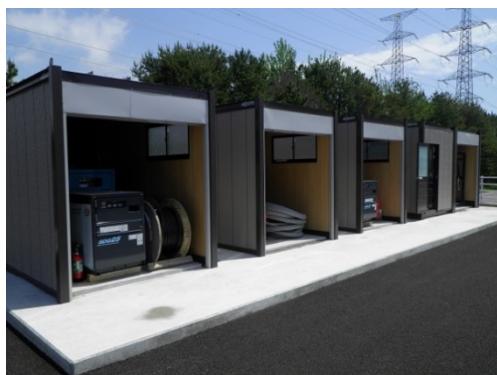
写真 2-5 高台上に設けた非常用資材庫

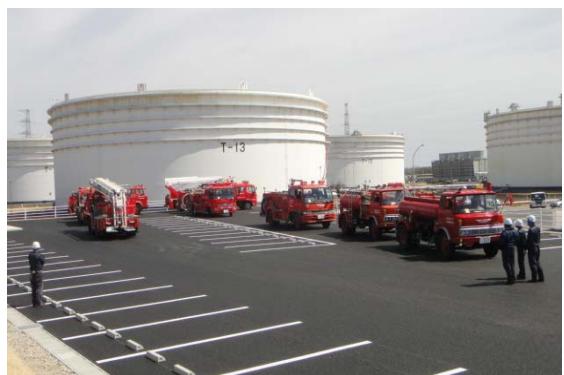
写真 2-6 高台上に駐車した消防車両

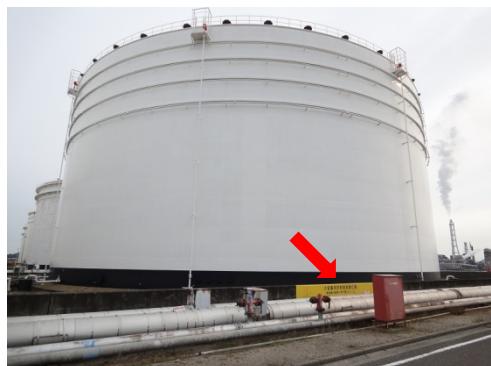
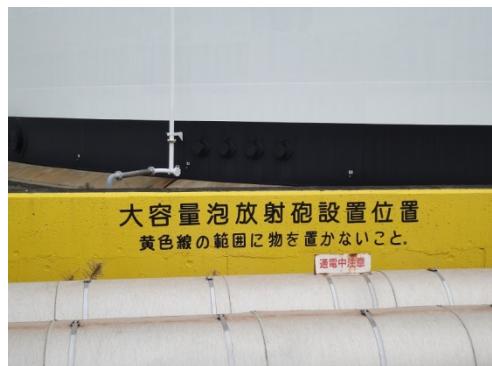
写真 2-7、2-8 放水砲の設置位置を示すマーキング

【放水砲の設置位置の事前計画（例）】

システム対象タンクごとに、発災時の風向等を考慮して、複数箇所の放水砲の設置位置を想定し、その場所にマーキングすることで、放水砲の設置位置であることを分かりやすく示している例。

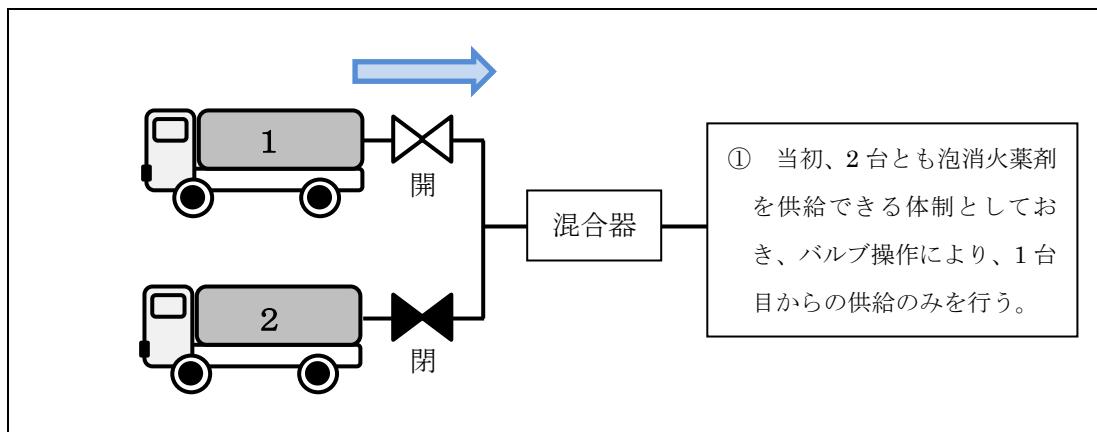
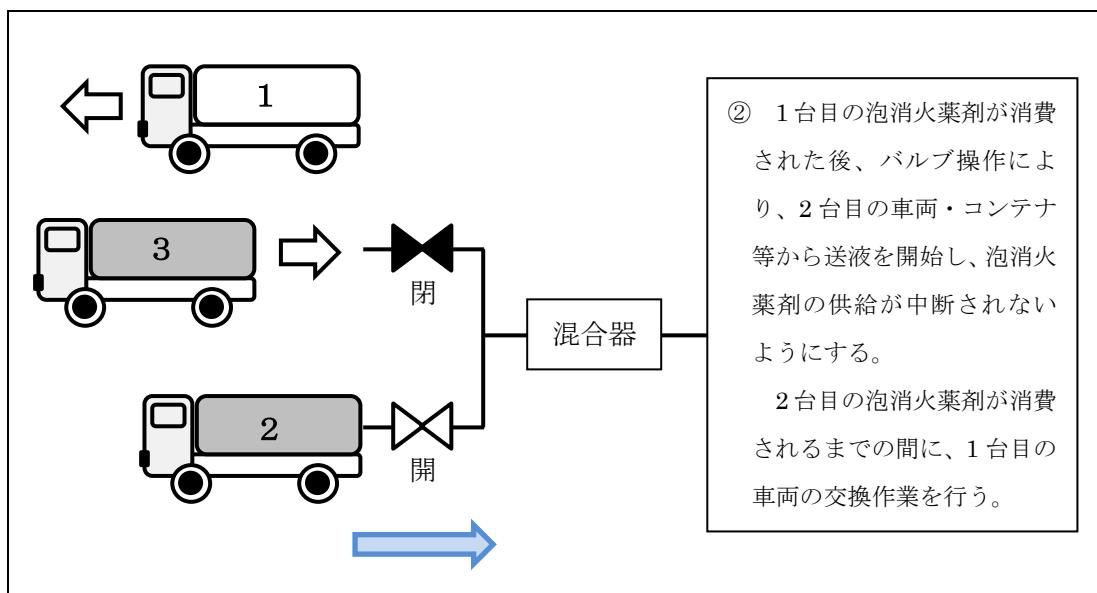
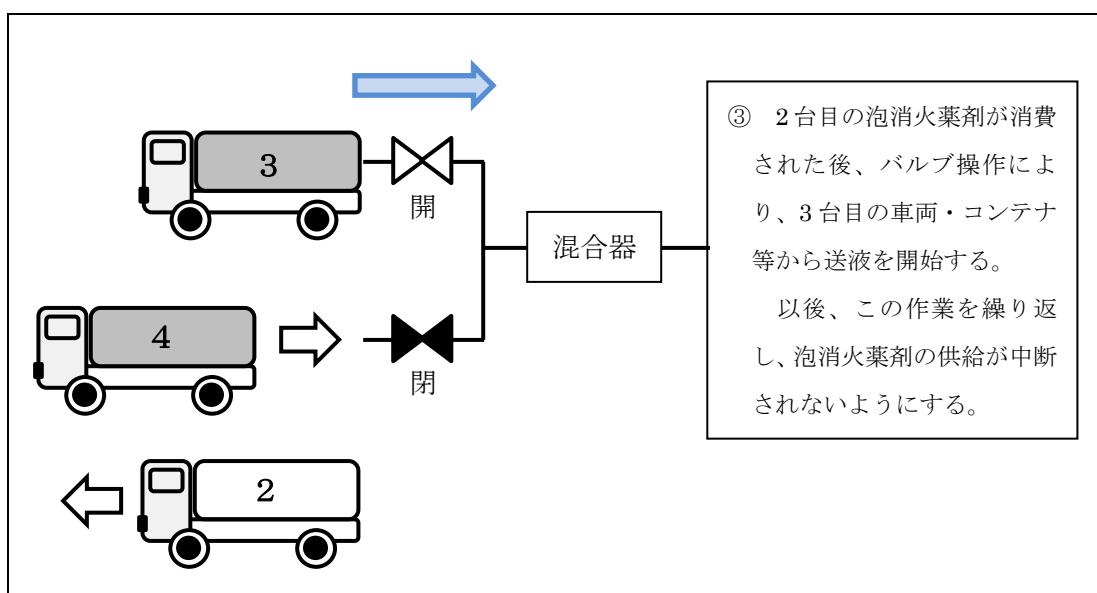
図 2-23 二列送出方式の例

泡消火薬剤を継続的に送液するため、泡原液搬送車・コンテナ等を活用した二列送出方式の例を図 2-23 に示す。この場合、送出は一列ごとに交互に行うものとし、効率よく車両等を入れ替えて泡消火薬剤の供給を継続して行うことが可能となる。

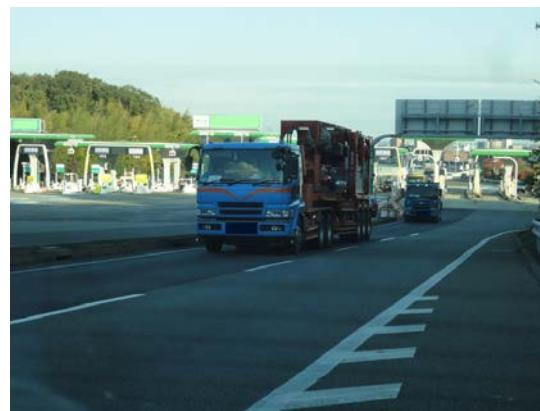
写真 2-9 陸上輸送の状況

複数台のトラックやトレーラー等を活用して搬送する最も一般的な輸送方法で、輸送車両の確保は、通常、道府県トラック協会等を通じて行う。

輸送ルートの計画にあたっては、高速道路等を使用した最速の輸送ルートのほか、高速道路等が使用できない場合を踏まえた一般道による輸送ルート等、2以上の輸送ルートを定めておく。

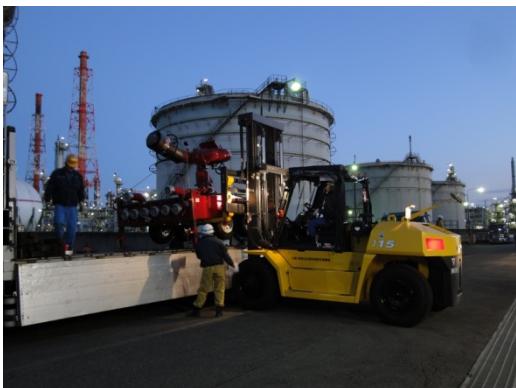
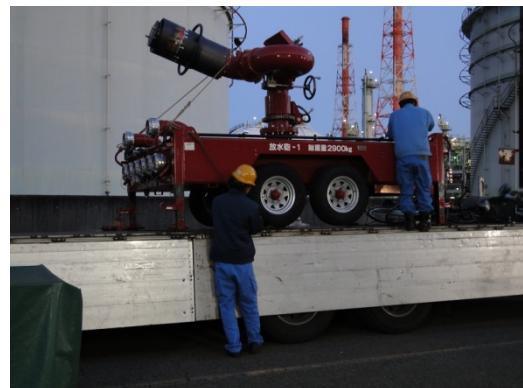
写真 2-10、2-11 フォークリフトによる大容量泡放水砲の積載状況

システムは、大容量泡放水砲や動力消防ポンプ等の複数の大規模な資機材から構成されていることから、必要な資機材を効率的に輸送車両へ積載することが迅速な災害対応に繋がる。クレーン、フォークリフト等の積載に要する資機材及びこれらを操作する防災補助要員の確保のほか、どの車両にどの資機材を積載するかを発災事業所ごとに定めておく等、効率的な積載作業が実施できるよう配慮する。

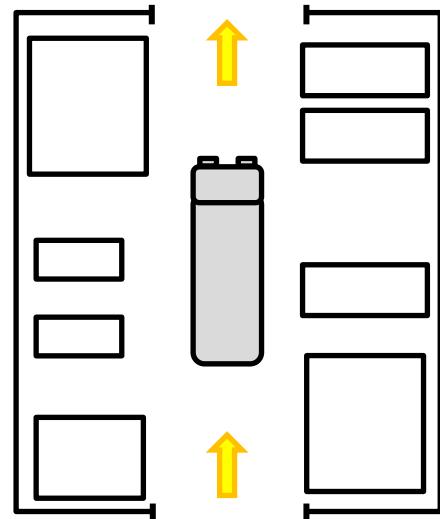
図 2-24 倉庫の構造

システムの保管倉庫の出入口を直線上に 2 箇所設け、倉庫内で積載が完了した車両はそのまま倉庫を通り抜けられる構造としているほか、一体型消防ポンプをあらかじめトレーラーに積載した状態で保管しておき、輸送時はトラクターが連結するだけで搬送できるようにしている例。

輸送車両の進行方向

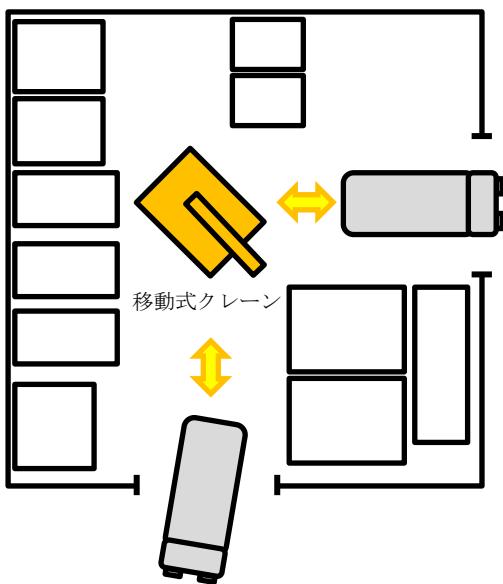
図 2-25 倉庫内の構造

倉庫に十分な天井高さをもたせることで、倉庫内に移動式クレーンを設置できるようしているほか、出入口を 2 箇所設置し、1 台が積載作業を実施している間にもう 1 台が積載準備のために倉庫に入れるようにしている例。

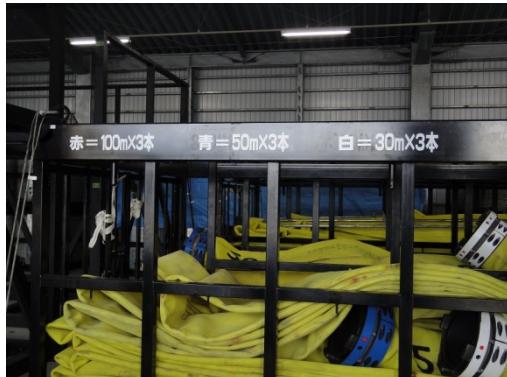
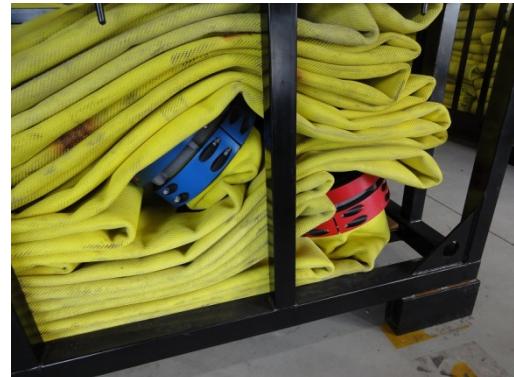
写真 2-14、2-15 コンテナに記載された凡例及び色分けされた結合金具の状況

当該事業所においては、この活動における反省点を受け、ホースの長さごとに結合金具を色分けし、一目でホースの長さが分かるようにしている。

また、コンテナにも凡例（赤=100m、青=50m、白=30m）を記載している。

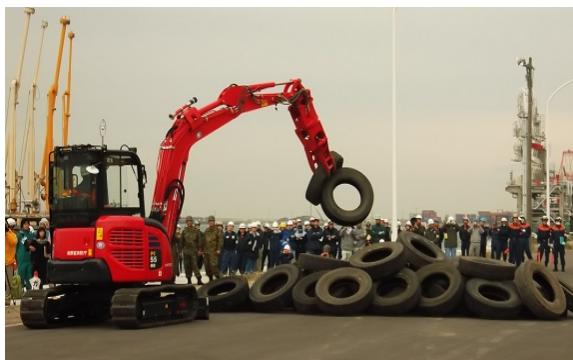
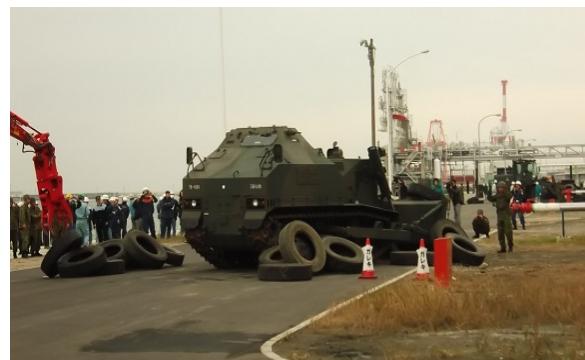
写真 4-1、4-2 消防機関及び自衛隊等と連携した障害物の除去訓練の状況

また、東日本大震災において発生した製油所火災においては、地震や津波の影響によって周辺及び構内道路等に破損や障害物による消防車両等の進入障害が生じたことから、消防機関、警察及び自衛隊等と連携を図り、障害物の除去訓練等を実施することも検討する。

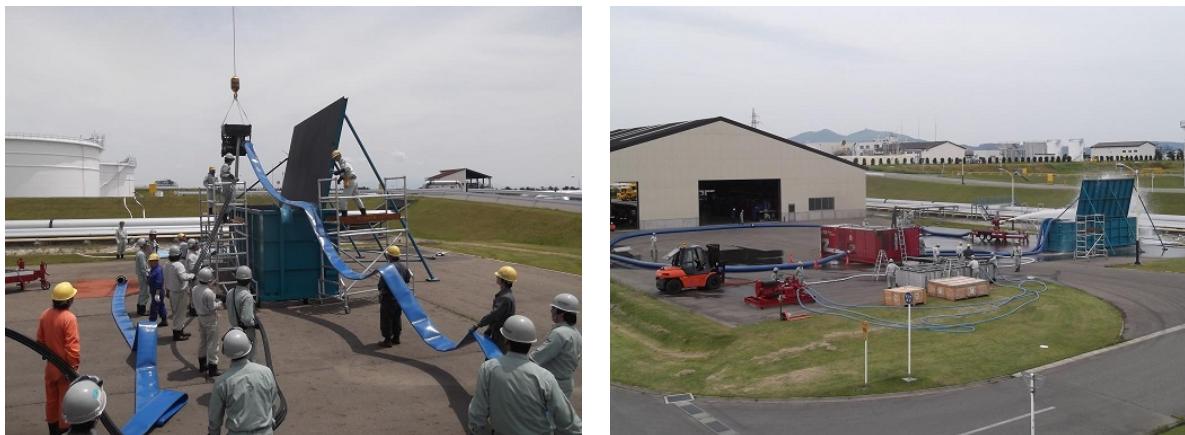
写真 4-3、4-4 配備事業所において実施する訓練の例

(小規模であるが、比較的少ない負担で、システムに触れる機会を設けられる利点がある。)

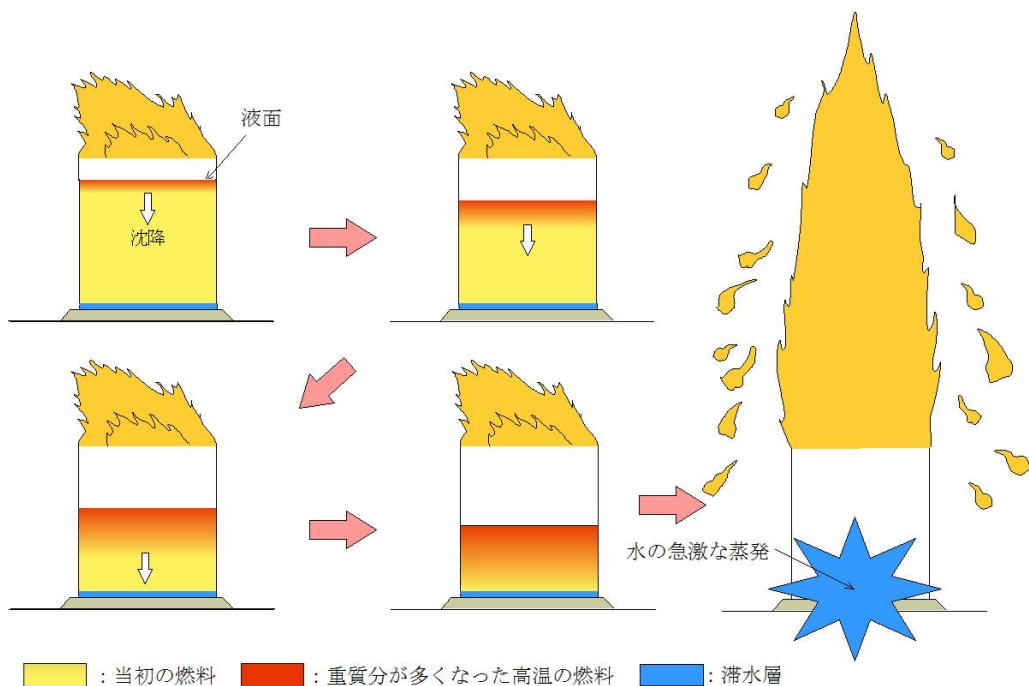
図 1-1 ボイルオーバーの発生機構の模式図

原油や重油等のタンク火災において、長時間の燃焼によって油中の揮発成分のみが燃焼し、残った非揮発成分が高温の重質層を形成して次第に下降（ヒートウェーブ現象）していく。この高温の重質層が下降してタンク底部の溜まった水層又は水エマルジョンの層に達すると、これらの水の層が過熱され、水蒸気爆発を起こす。この水蒸気爆発により、燃焼中の表面部を含む高温油がタンクの直径の 10 倍以上に高く吹き上げられる。過去に経験したボイルオーバーの例では、直径 330m の火炎の塊が 1,800m の高さにまで達したことが知られている。また、ボイルオーバーによる油の飛散距離については、直径 28m の原油タンクの火災で約 27m 離れた高さ 1.8m の防油堤を 2 方向に分かれて飛び越えた例もある。

ボイルオーバーの発生機構を図 1-1 に示す。

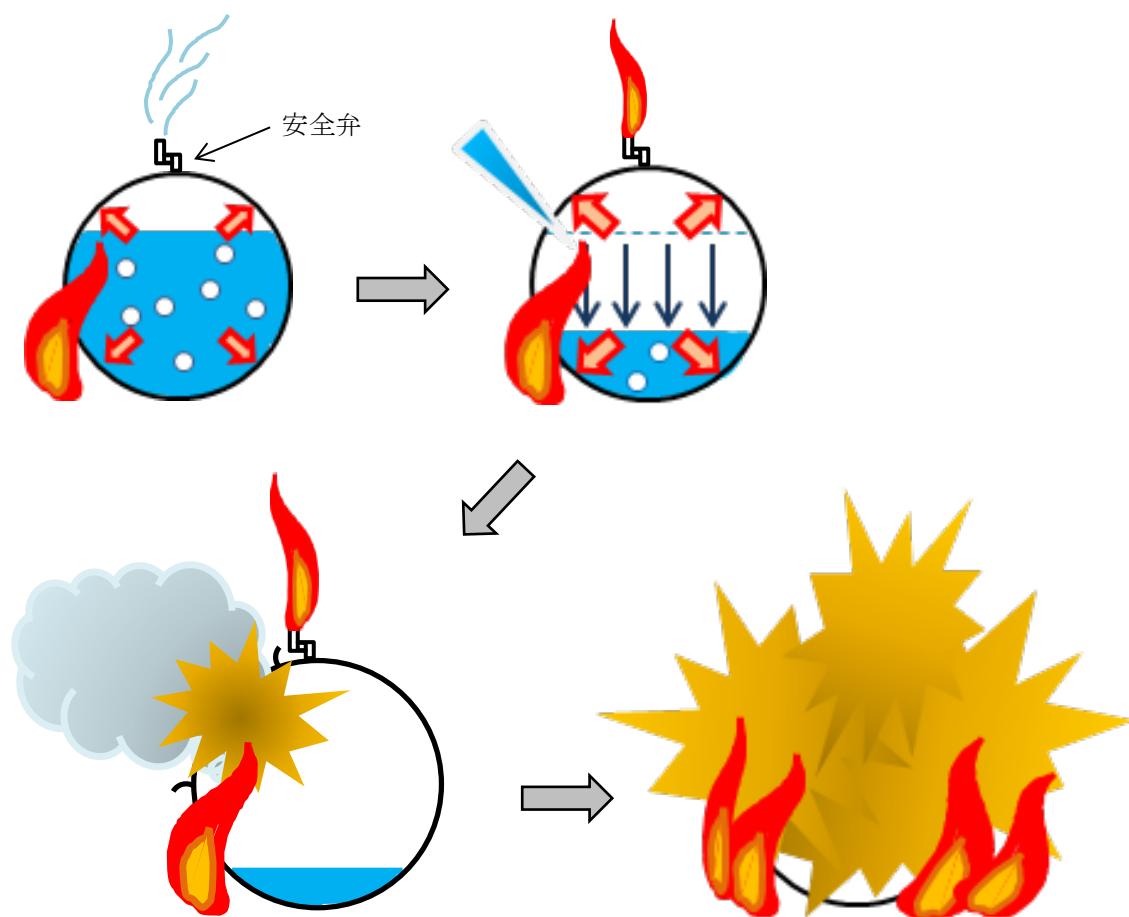
図 1-2 BLEVE の発生機構の模式図

BLEVE は、外部から火災にさらされるだけでなく、タンク内の過剰な圧力、加圧されたタンクの機械的な衝撃や腐食による損傷等によっても発生し得る。

BLEVE の発生機構を図 1-2 に示す。

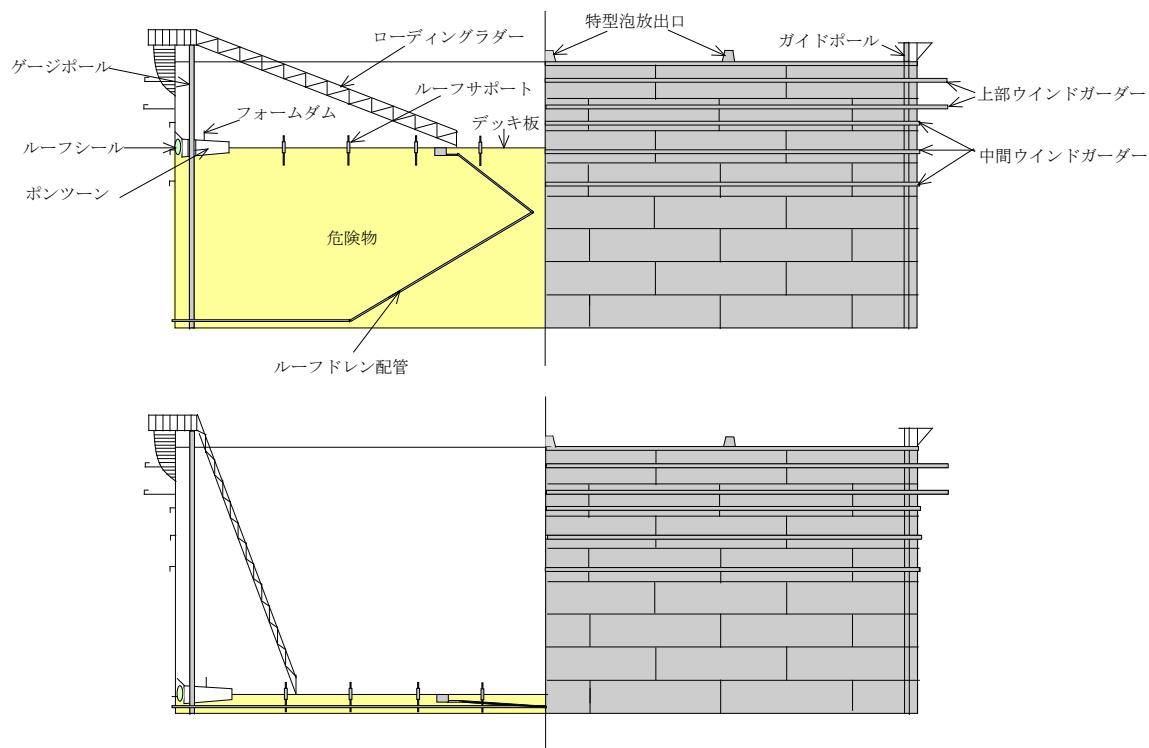
図 2-1 浮き屋根式屋外貯蔵タンク（1枚板構造）の構造

浮き屋根式屋外貯蔵タンクは、浮き屋根が液面に密着していることから、気温変化や危険物の受入れ、払出しに伴う呼吸ロスがほとんどなく、蒸発による損失が極めて少ない、原油やガソリン等の蒸発しやすい危険物の貯蔵に適した構造となっている。

図 2-1 に浮き屋根式屋外貯蔵タンク（1枚板構造）の構造を示す。

上段の図は浮き屋根が危険物の上に浮かんでいる状況

下段の図は危険物の払出しに伴い、浮き屋根が着底した状況

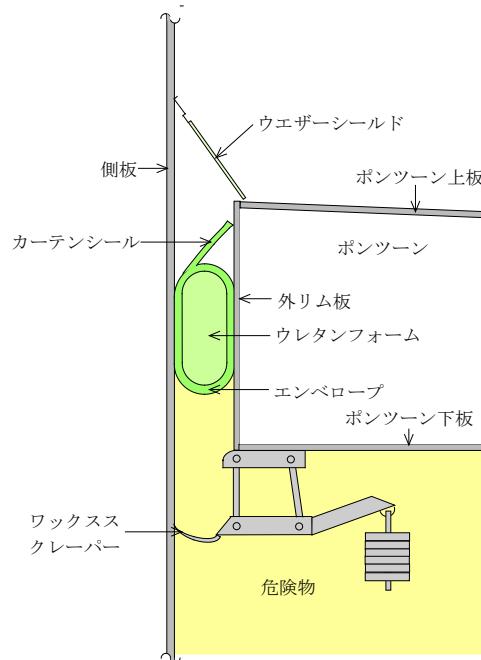
図 2-2 シール機構の例

が上昇及び下降する構造となっているため、浮き屋根と側板の間には、貯蔵している危険物に雨水が浸入することを防ぐとともに、危険物の蒸発を防ぐためのシール機構が設けられている。図 2-2 に一般的に使用されているウレタンフォームシールの例を示す。

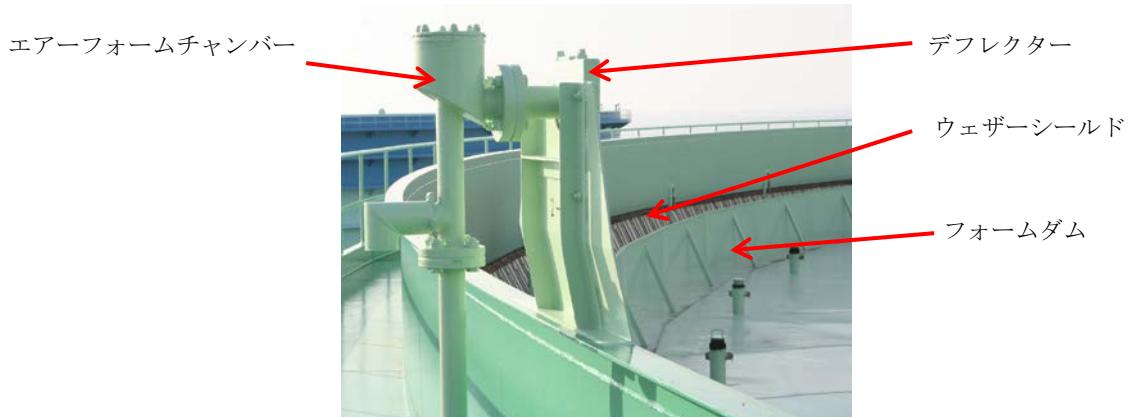
写真 2-1 特型泡放出口の設置状況

浮き屋根式屋外貯蔵タンクに設置されている泡消火設備には、写真 2-1 に示すような「特型泡放出口」が設置され、側板とフォームダムの間（以下「環状部分」という。）に泡を放出することによって、環状部分に発生した火災を消火する仕組みとなっている。図 2-3 に特型泡放出口からの泡放射のイメージを、写真 2-2 に特型泡放出口からの泡放射の状況を、それぞれ示す。

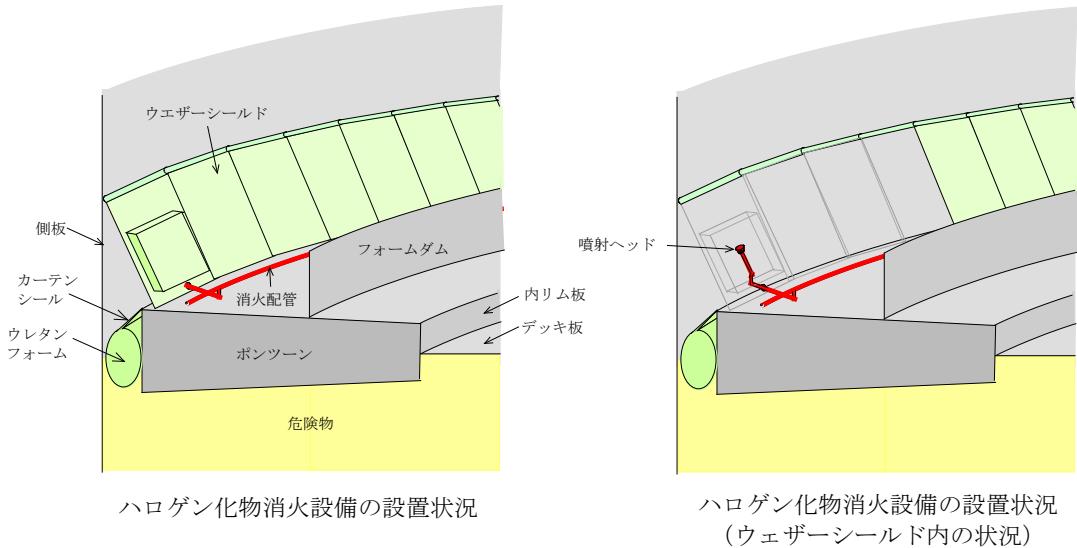
図 2-4 ハロゲン化物消火設備の設置状況の例

ハロゲン化物消火設備を例とすると、消火の方法には、シール機構を構成するウェザーシールド内に噴射ヘッドを配置し、①易溶金属が火災による熱で溶融し、加圧封入したハロゲン化物を放射する方法と、②火災を感知するセンサーの信号によりバルブを開放し、ハロゲン化物を放射する方法がある。

図 2-4 に①の方法によるハロゲン化物消火設備の設置状況の例を、図 2-5 に作動イメージを、それぞれ示す。

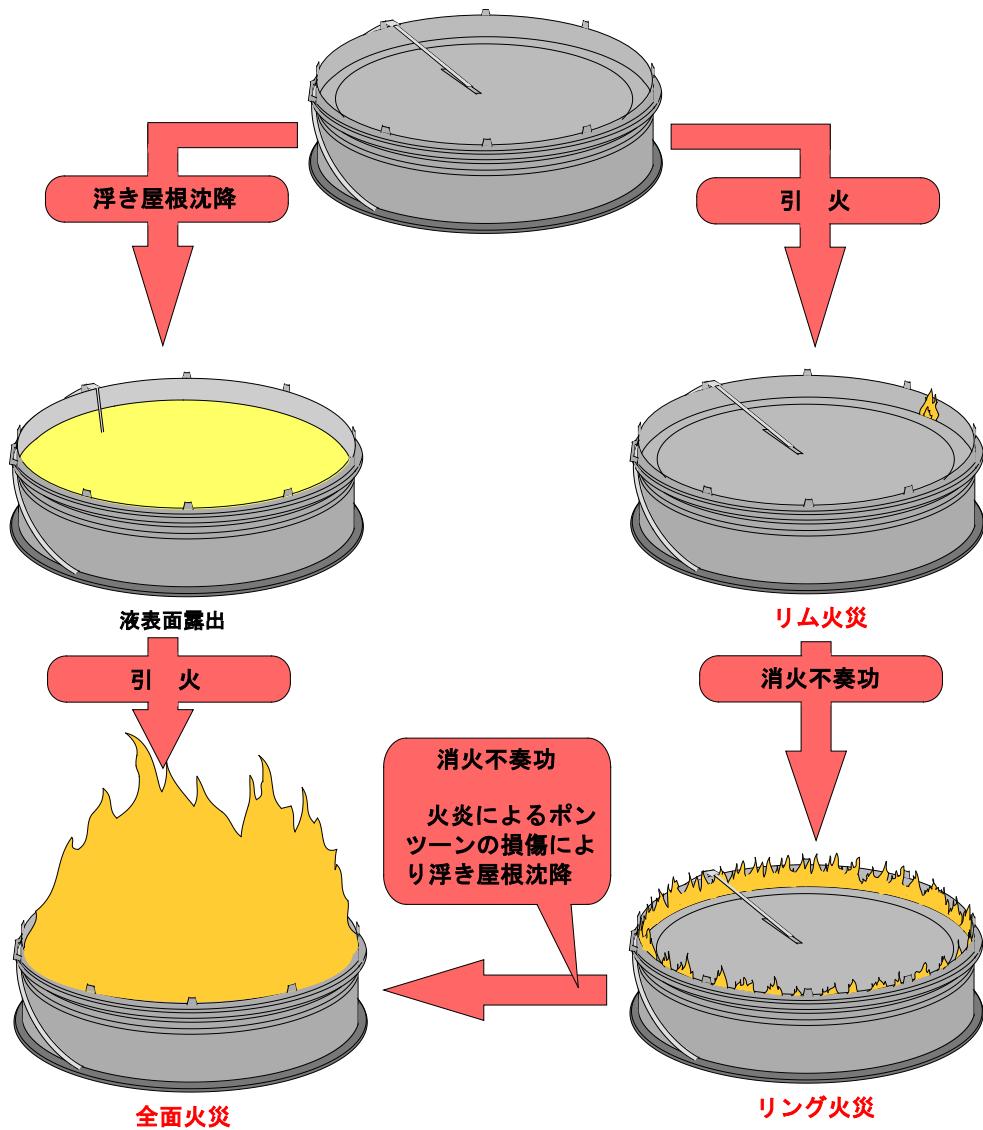
図 2-6 浮き屋根式屋外貯蔵タンクの火災形態の関連

イ 浮き屋根の排水設備、又は非常用排水設備の維持管理上に不備があった場合において、降雨時に滞留した雨水の荷重がポンツーンの浮力を上回り、結果として浮き屋根が沈降してしまうケース

3つの火災形態の関連を整理した結果を、図 2-6 に示す。

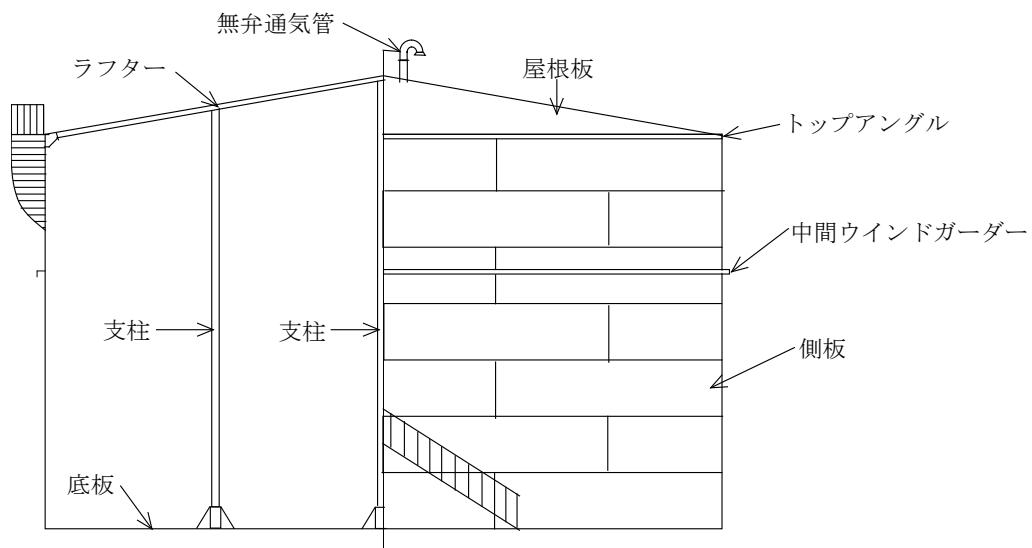
図 3-1 支柱支持円錐屋根タイプの固定屋根式屋外貯蔵タンクの構造

屋根自重を支持する方法によって、支柱で支持する形式（支柱支持円錐屋根）とトラスで支持する形式（トラス支持円錐屋根）の 2 形式に区分することができる。支柱支持円錐屋根タイプの固定屋根式屋外貯蔵タンクの構造を図 3-1 に、トラス支持円錐屋根タイプの固定屋根式屋外貯蔵タンクの構造を図 3-2 に、それぞれ示す。

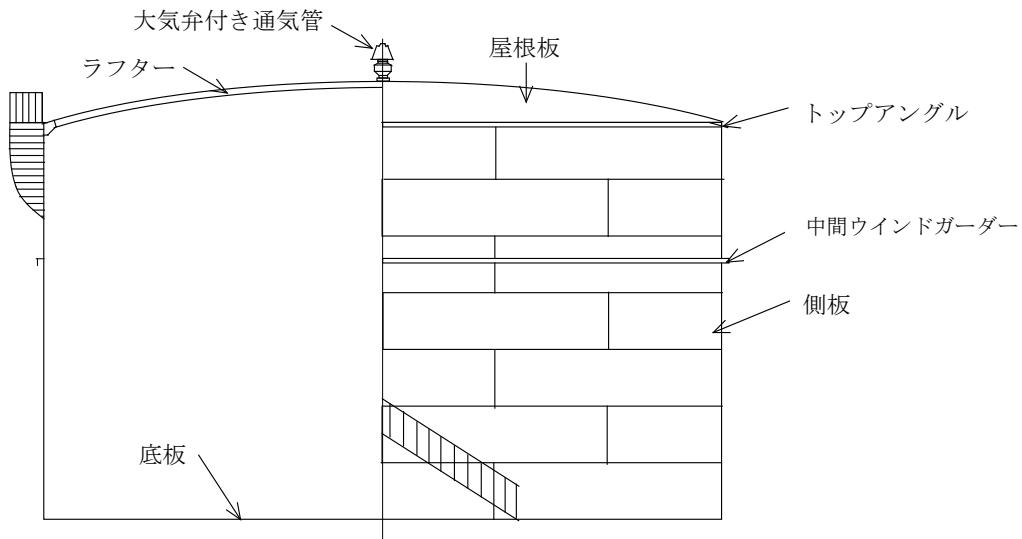
図 3-3 球面屋根式の固定屋根式屋外貯蔵タンクの構造

この形式のタンクは、屋根の形状が球面であることから、コーンルーフタンクよりも内圧に対して強い構造となっており、大気弁付き通気管の設定圧力を高くすることにより、貯蔵時に内圧の高くなる危険物を貯蔵することができる。

図 3-3 に球面屋根式の固定屋根式屋外貯蔵タンクの構造を示す。

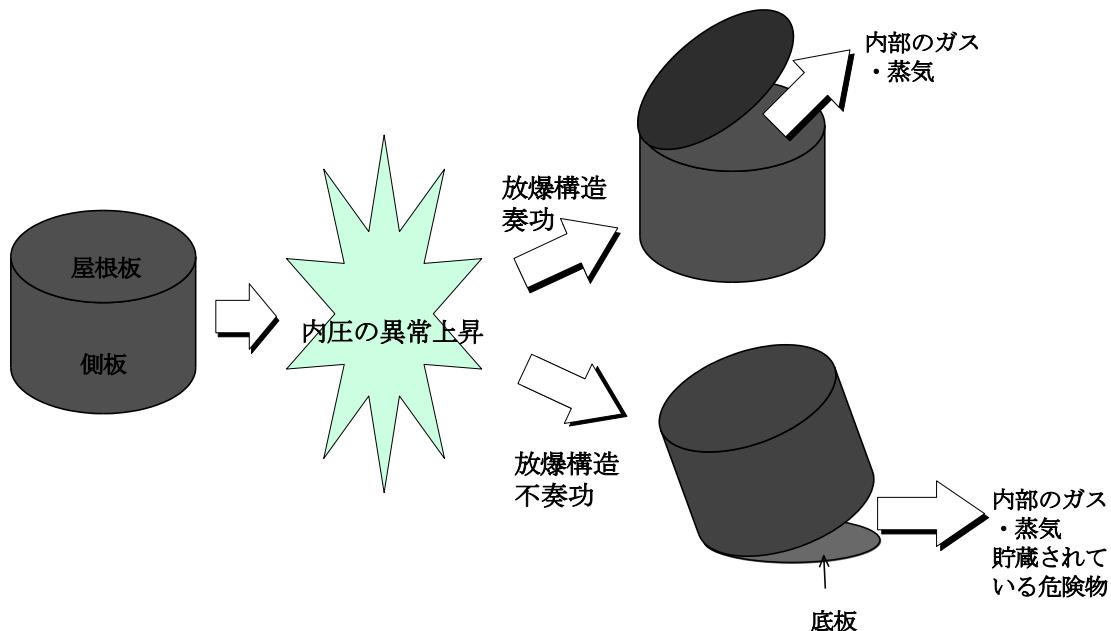
図3-4 固定屋根式屋外貯蔵タンクの放爆イメージ

一般に放爆構造と呼ばれるこの構造は、功を奏すれば、高圧のガス、蒸気は上方へ飛散して被害を最小限に抑えることが可能となるが、功を奏しなかった場合は、高圧のガス、蒸気の他、貯蔵されている危険物が水平方向へ飛散して大きな被害を及ぼすことも考えられる。

図3-4に固定屋根式屋外貯蔵タンクの放爆構造のイメージを示す。

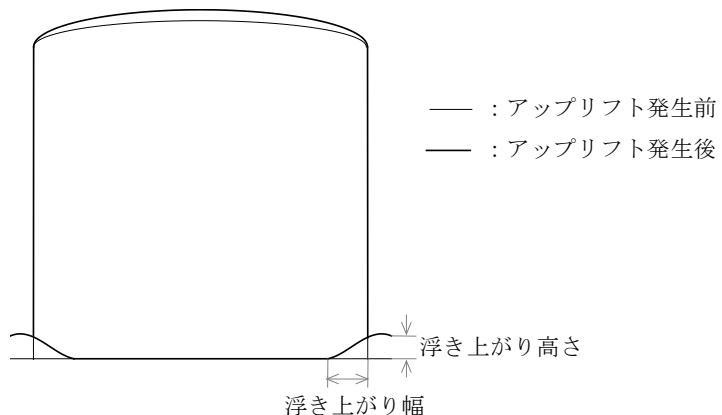
図 3-5 タンク底部の浮き上がり（アップリフト）のイメージ

固定屋根式屋外貯蔵タンクの放爆構造に関して、一般的に適用されている規格は JIS B8501 及び API650 等であり、これらの規格の考え方は、タンク内の圧力が異常に上昇した場合、図3-5に示すタンク底部の浮き上がり（アップリフト）が始まる前に、肩部が破壊される構造でなければならないとするもので、具体的な規定として、以下のアからウの要件をすべて満たさなければならないとされている。

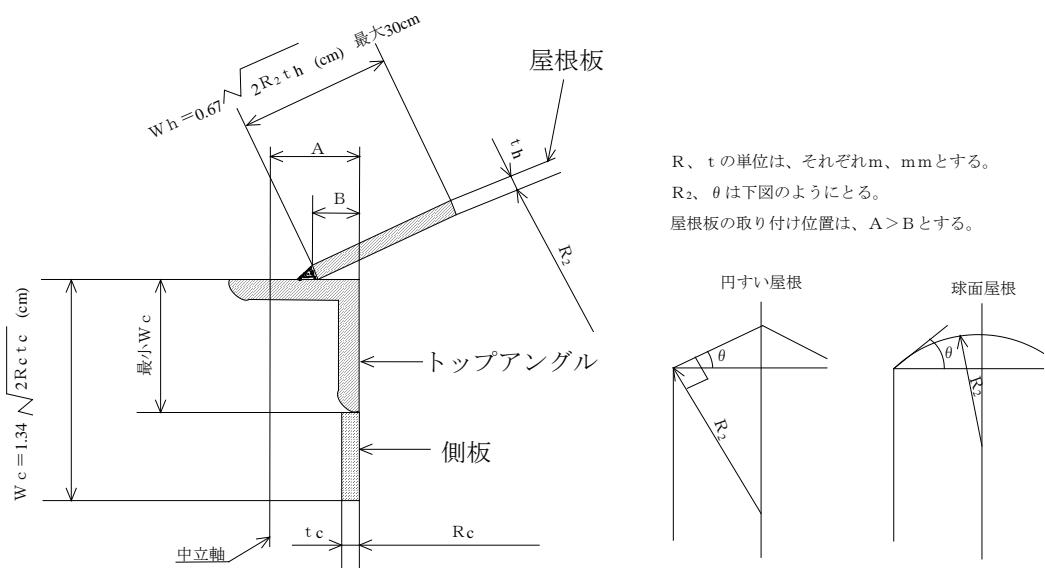
図 3-6 屋根の取り付け形状から定める断面積の範囲

- ア 屋根板と貯槽頂部補強材との溶接は、片側連続すみ肉溶接とし、すみ肉サイズは 4.5mm (API650 では 3/16in) 以下であること。
- イ 屋根板の勾配は 1/6 以下であること。
- ウ 頂部補強部の断面積（図 3-6 中の斜線部）が次式以下であること。

W : 側板と、側板及び屋根によって支持されている構造物（強め輪、階段、歩廊、ラフター、ガーダー等で、屋根支柱によって支持されているものを除く。）の重量の和。ただし、屋根板を除く。（N）
 θ : 屋根板と側板との取付部で造る角度（度）

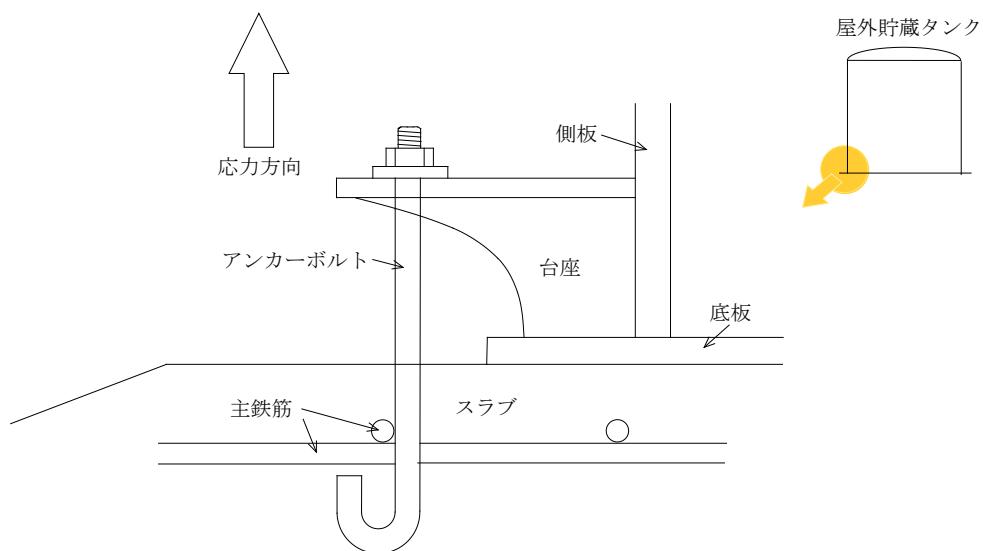
図 3-7 アンカーボルトによるアップリフト防止の例

なお、気相部に圧力が加わる貯蔵形態に適しているドームルーフタンクでは、一般的に肩部の強度が隅角部の強度よりも高くなっている。このようなことから、API650 では、アップリフトを押さえるためにアンカーボルトで底板を基礎に固定することを示している。

図 3-7 にアンカーボルトによるアップリフト防止の例を示す。

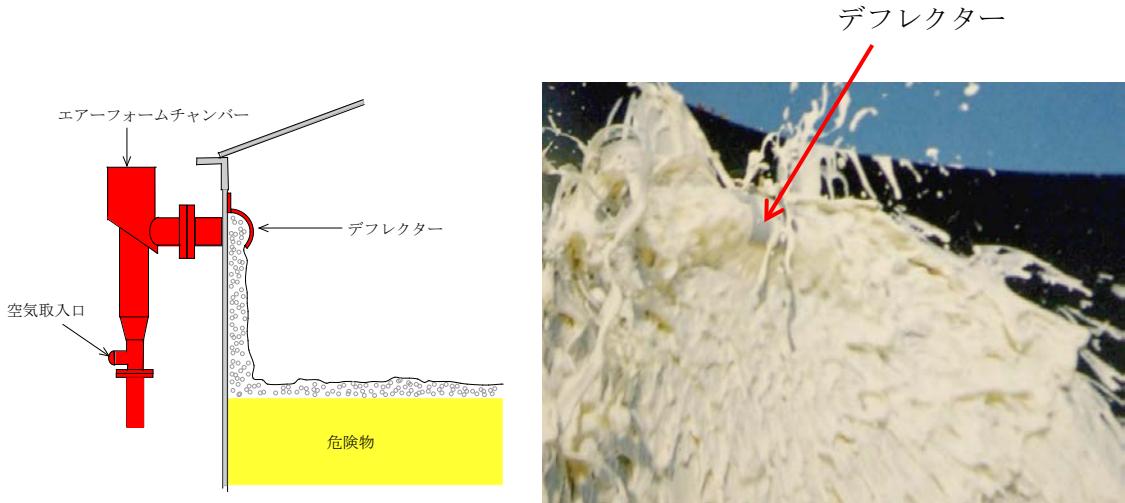
図 3-8 II型泡放出口による泡放射のイメージ

Ⅱ型泡放出口による泡放出のイメージを図 3-8 に、Ⅱ型泡放出口による泡放出の状況を写真 3-1 に、それぞれ示す。

写真 3-1 から、デフレクターにより、エアフォームチャンバーから放出された泡が直接液面に投入されることなく、側板の内面に沿って流下していることが分かる。

写真 3-1 II型泡放出口による泡放出状況

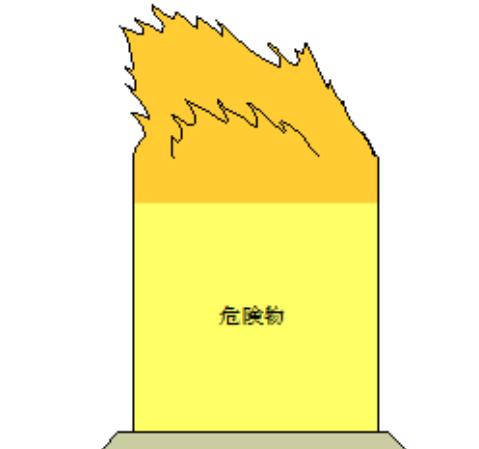
図 3-9 放爆の直後から全面火災となつたイメージ

このような放爆の直後から全面火災になるような接合部の大きな破断は、比較的直径の小さい屋外貯蔵タンクで発生すると考えられている。

図 3-9 に放爆の直後から全面火災となったイメージを示す。

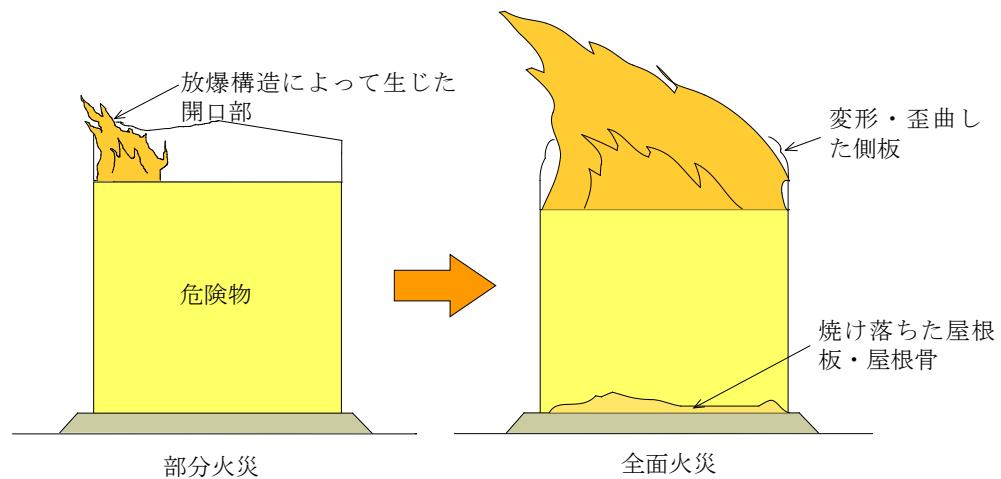
図 3-10 適切な消火が行われず、部分火災から全面火災に至るイメージ

このような部分火災であっても適切な消火が行われなければ、屋根板、屋根骨は赤熱、変形、湾曲して開口面積が増大し、やがて屋根板、屋根骨、側板が折れ曲がるように油面に落下し、結果として燃焼面積の増大によって全面火災に至ることになる。

適切な消火が行われず、部分火災から全面火災に至るイメージを図 3-10 に示す。

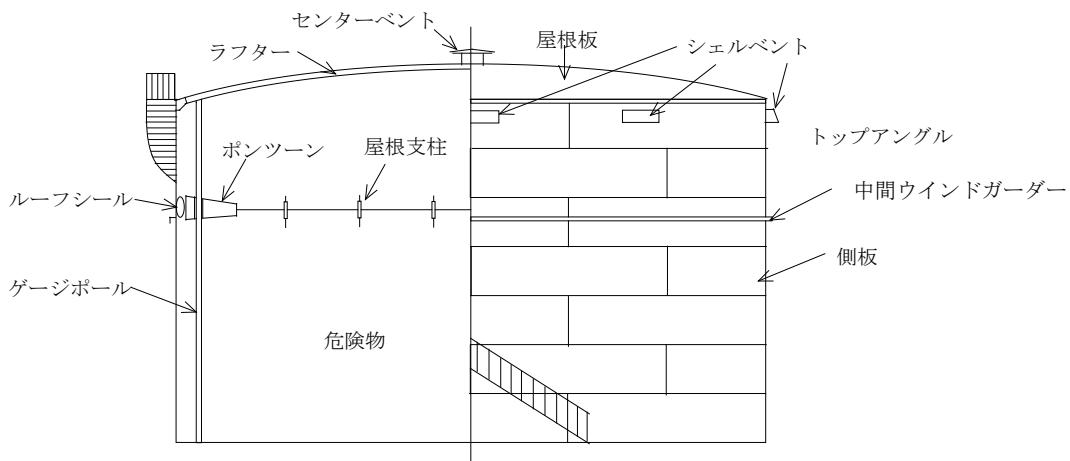
図 4-1 固定屋根付き浮き蓋式屋外貯蔵タンクの構造

前 2 に示した浮き屋根式屋外貯蔵タンク及び前 3 に示した固定屋根式屋外貯蔵タンク以外の屋根形式として、固定屋根付き浮き蓋式屋外貯蔵タンクがある。この固定屋根付き浮き蓋式屋外貯蔵タンクは、いわゆるインナーフロートタンクと呼ばれるもので、浮き屋根式屋外貯蔵タンクと固定屋根式屋外貯蔵タンクの長所を組み合わせ、揮発性が高く、雨水の浸入を嫌う危険物の貯蔵に適している。

図 4-1 に固定屋根付き浮き蓋式屋外貯蔵タンクの構造を示す。

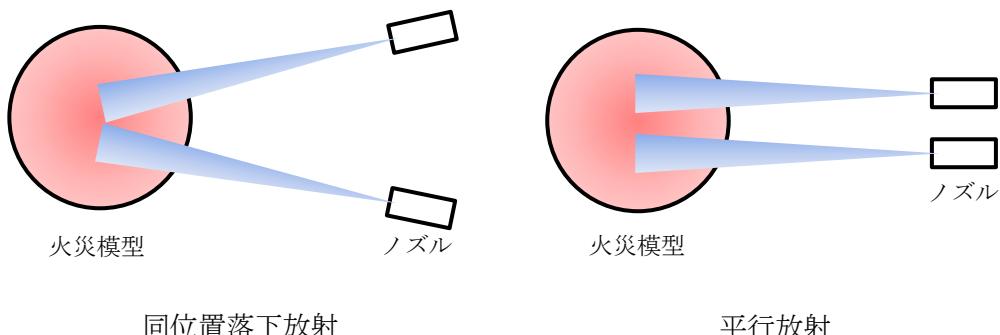
図 6-1 ノズル設置位置概略図

ア 2 本のノズルを高さ 1m の位置に水平に設置し、図 6-1 に示す同位置落下放射及び平行放射の 2 種類の放射方法で実施した。
