# 平成22年度 屋外タンク貯蔵所の保安検査の周期に係る調査検討結果について

## ●屋外タンク貯蔵所の保安検査の周期に係る調査検討会

行政刷新会議による「国家備蓄石油管理等委託費」の事業仕分け(平成21年11月27日)において、消防法令におけるタンク検査間隔\*について、安全性は十分に検証しながら、規制緩和の可能性を探ることが求められたことを踏まえ、「屋外タンク貯蔵所の保安検査の周期に係る調査検討会」を開催し、保安検査に係る周期について検討を行った。

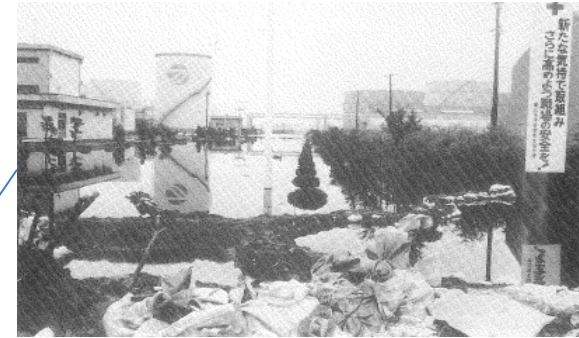
(写真)「1978年宮城県沖地震流出油事故の概要」宮城県より

- ①1981年8月20日 クウェート Shuaybah (11.9万kℓ)
- ②1979年7月6日 ナイジェリア Forcados (9.08万kℓ)
- ③1978年6月12日 日本仙台市(宮城県沖地震) (6.81万kℓ)
- ④1974年12月18日 日本倉敷市 (4.29万kℓ)
