天然ガスタンド併設給油取扱所の停車スペースの  
共用化に係る安全対策のあり方に関する報告書

平成 27 年 12 月  
消防庁危険物保安室

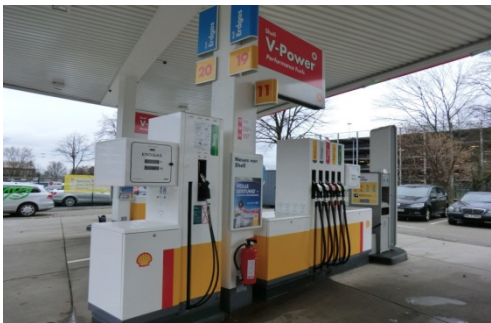
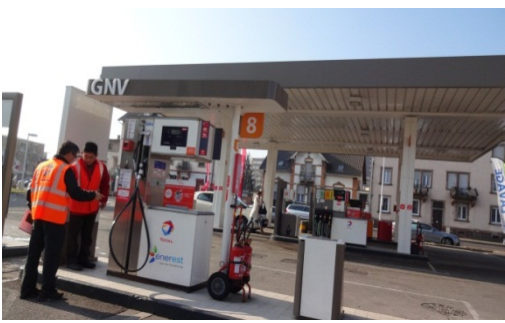
| | 事例1 | 事例2 |
|---|---|---|
| 天然ガスディス<br>ペンサー及び固<br>定給油設備 | <p>天然ガスディスペンサー（手前）<br/>固定給油設備（奥）<br/>（ドイツ）</p> | <p>天然ガススタンド（手前）<br/>ガソリン等の給油取扱所（奥）<br/>（フランス）</p> |

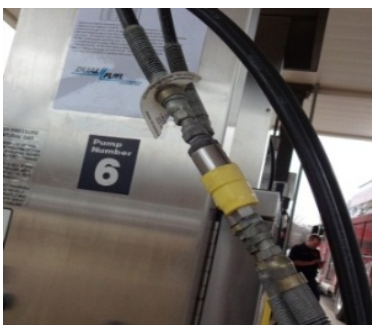
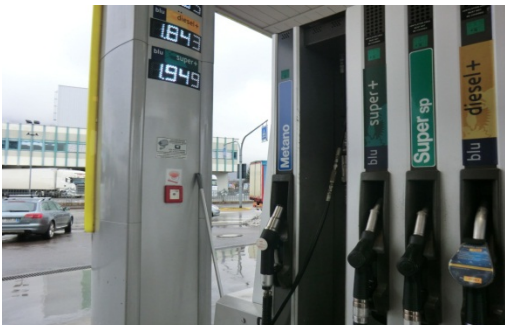
| | 事例1 | 事例2 |
|---|---|---|
| 緊急離脱カプ<br>ラー | <p>天然ガスディスペンサーの緊急離脱<br/>カプラー（アメリカ）</p> | <p>天然ガスディスペンサーの緊急離脱<br/>カプラー、緊急停止スイッチ（イタリア）</p> |

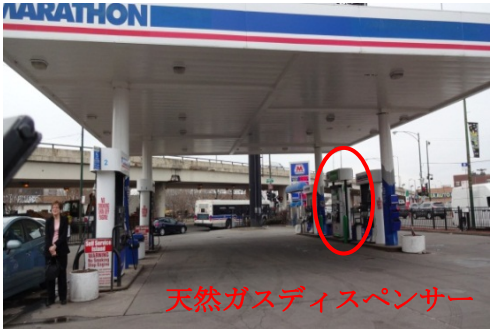
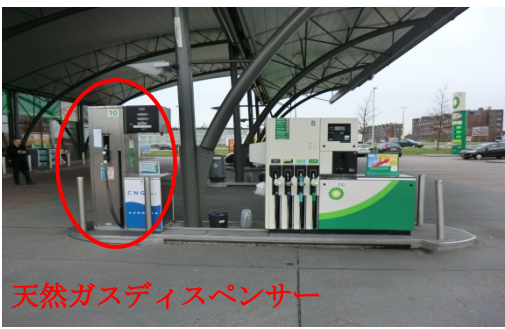
| | 事例1 | 事例2 |
|---|---|---|
| 天然ガスの充て<br>ん・ガソリン等の<br>給油エリアの共<br>用状況 | <p>天然ガスディスペンサー</p> <p>右のラインの中央が天然ガスディス<br/>ペンサー（1台）<br/>それ以外がガソリン等の固定給油設備<br/>（アメリカ）</p> | <p>天然ガスディスペンサー</p> <p>左が天然ガスディスペンサー<br/>右がガソリン等固定給油設備<br/>（オランダ）</p> |

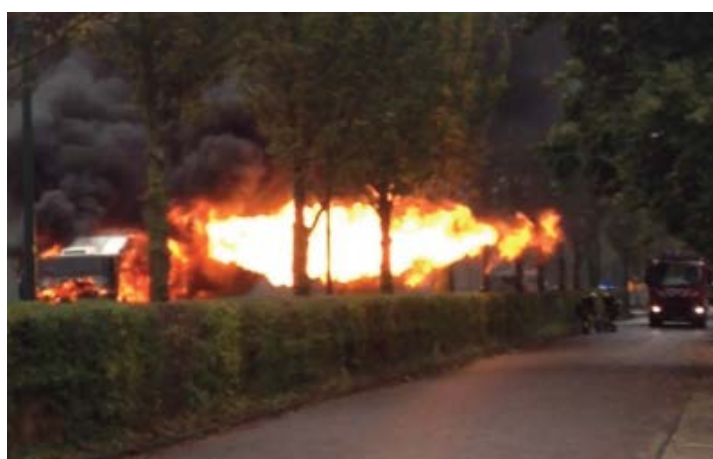
図 6 オランダワッセナー市で発生した天然ガス自動車（バス）の事故

天然ガス自動車（バス）の油圧オイルが漏れ、エンジンにかかり加熱され発火した。ドライバーがエンジンルームから煙がでているのを発見、安全な場所にバスを停車させようとそのまま走行し、600m 離れた場所にあるバス停に停車した。ドライバーは 5 人の乗客すべてをバスから降ろし、自分の会社と消防署に通報するとともに、消火器による消火を試みたが、消火することはできなかった。消防署への通報から 11 分後に消防隊が到着したが、その間に火炎が屋根に燃え広がり、ガス容器まで達したため安全弁が作動、高圧のガスが噴き出し着火したため 15m の火炎放射の状態となった。

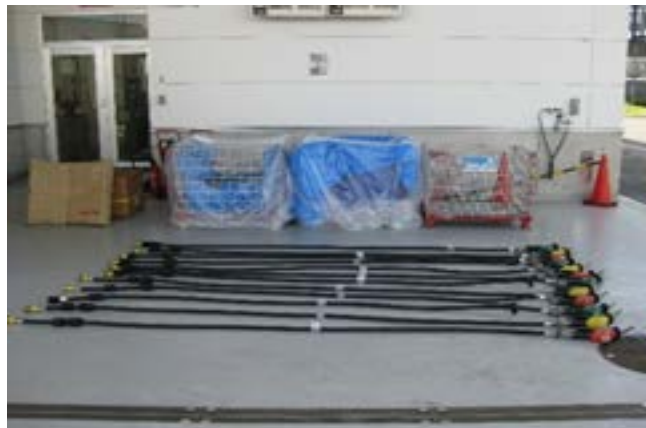
図 17 収集したホースの一部

使用開始から3年又は250万リットル以上使用された非ラッチオープンノズルと緊急離脱カプラーが設けられているものについて、3メーカー計43本収集した。目視確認した結果、給油ノズルのノズル管の潰れは数件あったものの、目立った傷、錆、油しみ等は外観上見受けられなかった。

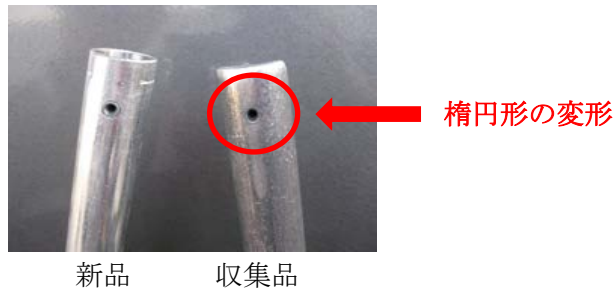
図 18 給油ノズルの目視結果

【ノズル管の変形例】

【センサー口の変形】

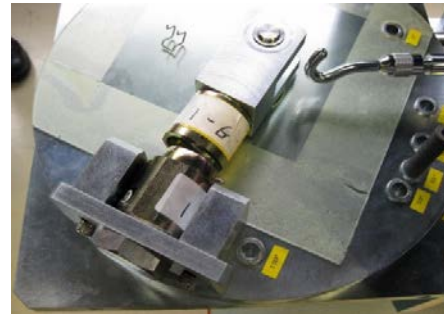
タ-1 (軸芯以外の方向)

【離脱前】

【離脱後】

ホースの破断荷重は概ね 3000N 以上、計量機の転倒荷重は概ね 7000N 以上のため、今回の結果（最大 2000N 前後）でも正常に作動すると考えられる。（ホースが破断したり、計量機が転倒したりすることなく、緊急離脱カプラー部分で分離すると考えられる。）

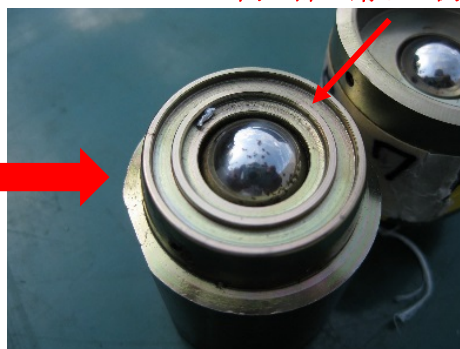
図 23 緊急離脱カプラーの作動試験（漏れ試験）

日－1（軸芯方向）

結果＝漏れ量 5.6ml

ター 7（軸芯以外方向）（漏れ量 3100ml）

注）写真は 10 分間でトレーから溢れている

表 11 のとおり、各社ともに漏れ量の基準値を満足しない結果が存在した。漏れ量の基準値を満足しない供試品の中で、レギュラー、ハイオクの供試品に漏れ量が多い傾向があった。（漏れ試験の写真を図 23 に示す。）

緊急離脱カプラー離脱時に、直ちにポンプを停止することを考えれば、10 分間最大圧で漏れることは想定しづらい。また、最大でも 1 分あたり 330ml 程度であり、大量流出にはつながらないと考えられる。

また、漏れ量の基準を満足しなかった理由として、試験体を収集してから試験までの間にレギュラー、ハイオク等の揮発により乾燥し内部構造に粉吹き、大きく目立たない程度の腐食、油垢の固着が発生しボール型の閉止構造に悪影響を与えたことが考えられる。

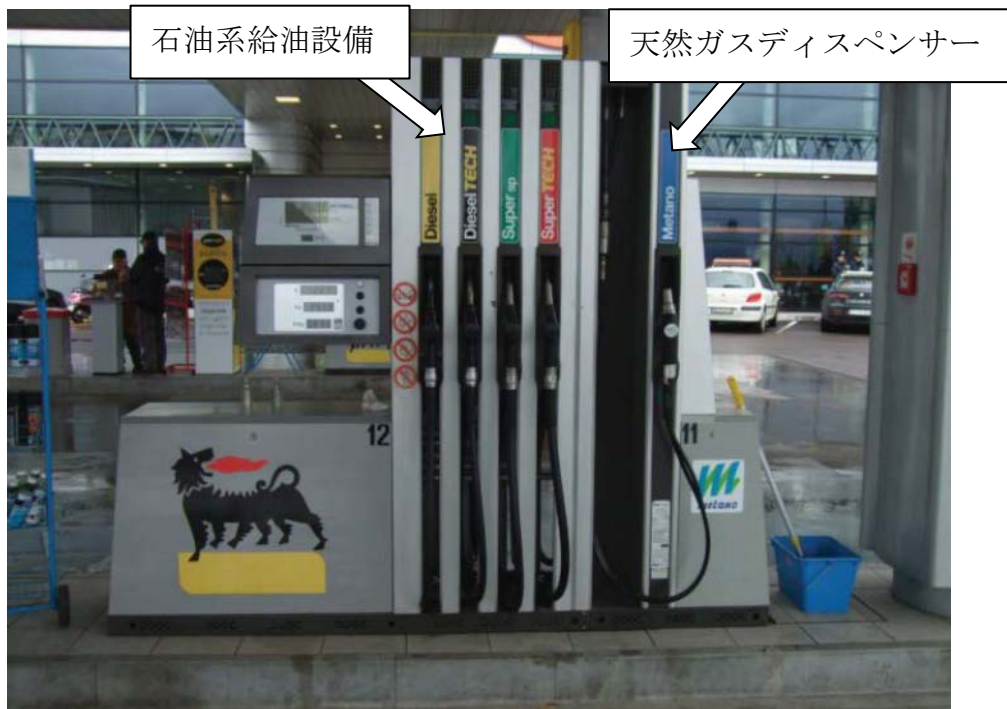
石油系燃料の給油設備と天然ガスのディスペンサーが一体となったマルチディスペンサー（ドイツ）（引用：日本ガス協会資料）
