自衛防災組織等の防災活動の手引き

平成26年2月

消防庁特殊災害室

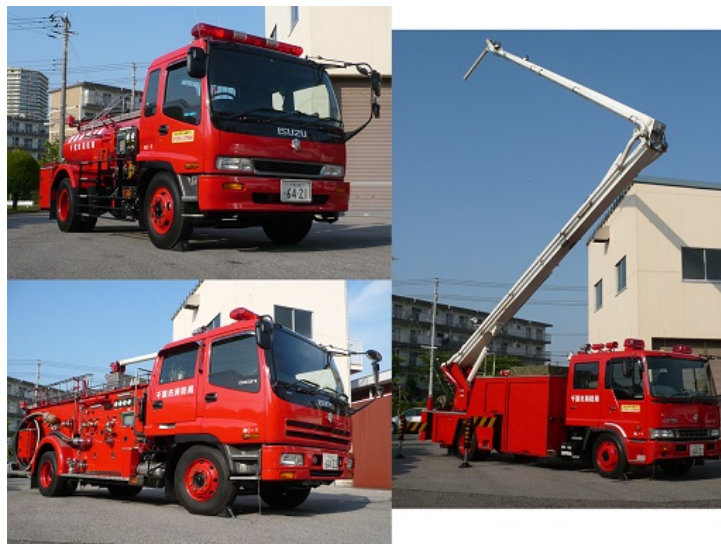
写真 1-1 三点セット（左上：泡原液搬送車、左下：大型化学消防車、右：大型高所放水車）

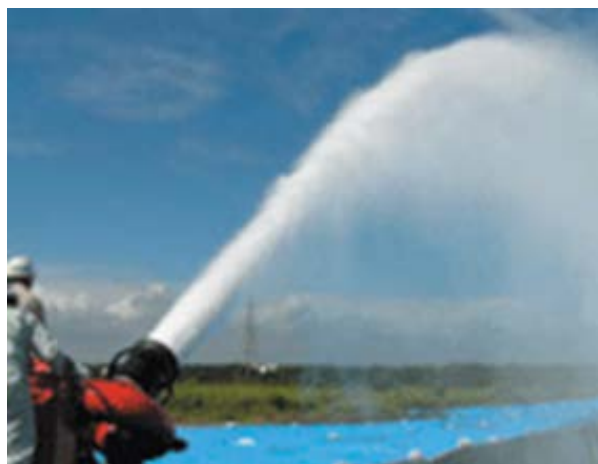
写真 1-2 大容量泡放射システム

特定事業所で、直径が 34m 以上の浮き屋根式屋外貯蔵タンクがある場合、自衛防災組織は、次の放水能力を満たすように備え付ける。

浮き屋根式屋外貯蔵タンクの直径	基準放水能力
34m 以上 45m 未満	毎分 1 万ℓ
45m 以上 60m 未満	毎分 2 万ℓ
60m 以上 75m 未満	毎分 4 万ℓ
75m 以上 90m 未満	毎分 5 万ℓ
90m 以上 100m 未満	毎分 6 万ℓ
100m 以上	毎分 8 万ℓ

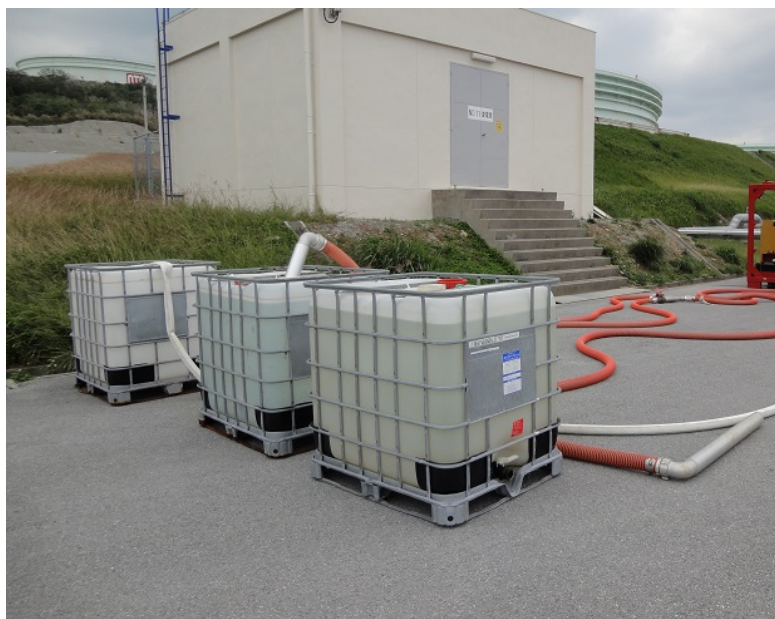
写真 1-3 大容量泡放水砲用泡消火薬剤

ウ 大容量泡放射システムを備え付ける事業所は、大容量泡放射システムの使用時において、120 分継続して適正な濃度の泡水溶液を放水できるだけの量の大容量泡放水砲用泡消火薬剤を備え付ける。

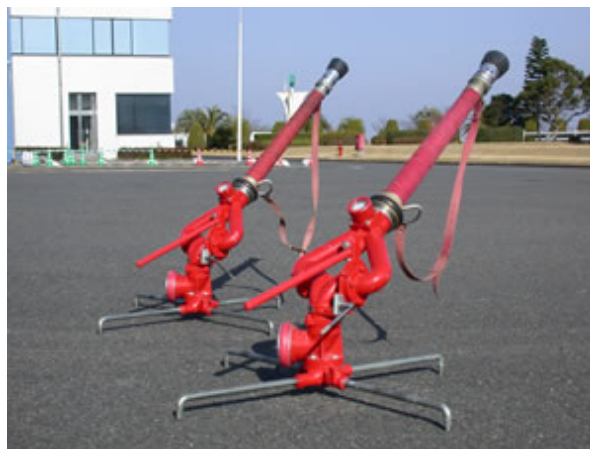
写真 1-4 可搬式放水銃

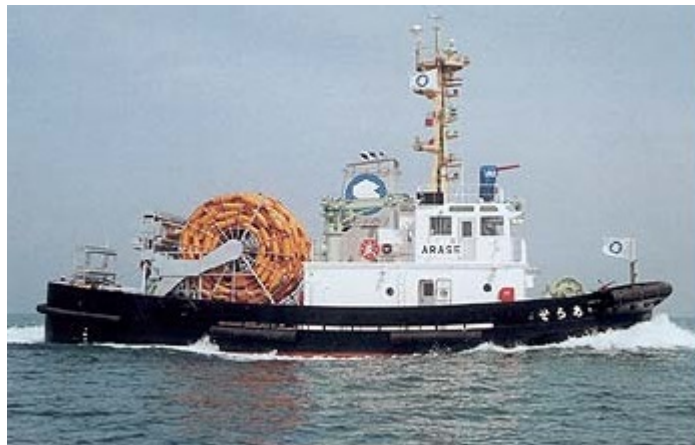
写真1-5 オイルフェンス展張船

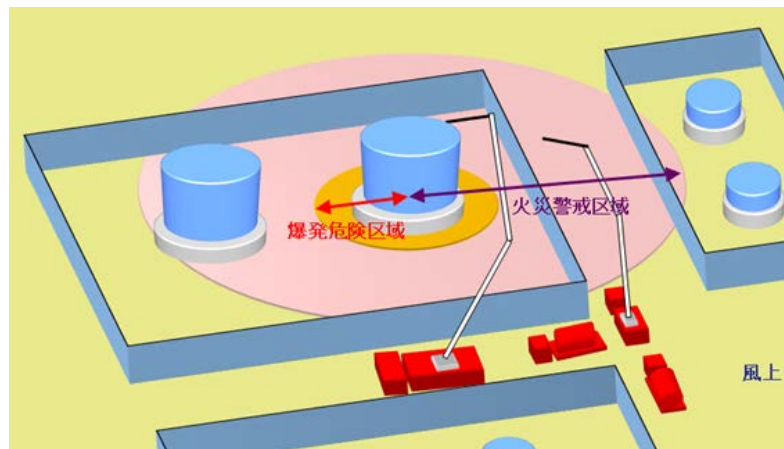
図 2-3 警戒区域設定例

警戒区域の設定例を図 2-3 に示す。

- (ア) 危険物の漏えい又は飛散等が予測される場所を中心として、火災危険のある区域に設定する。
- (イ) 初期設定時は、安全を見込んで広めに設定する。
- (ロ) 地形、気象及び周囲の状況等を総合的に判断し、より危険と認められる方向については広く設定する。
- (エ) 警戒区域は、警戒区域設定用ロープ等を活用し、明確に表示する。
- (オ) 漏えい量及び気象状況等の変化による危険範囲の変動を考慮し、可燃性ガスの濃度を随時測定し、必要に応じて設定範囲の見直しを行う。

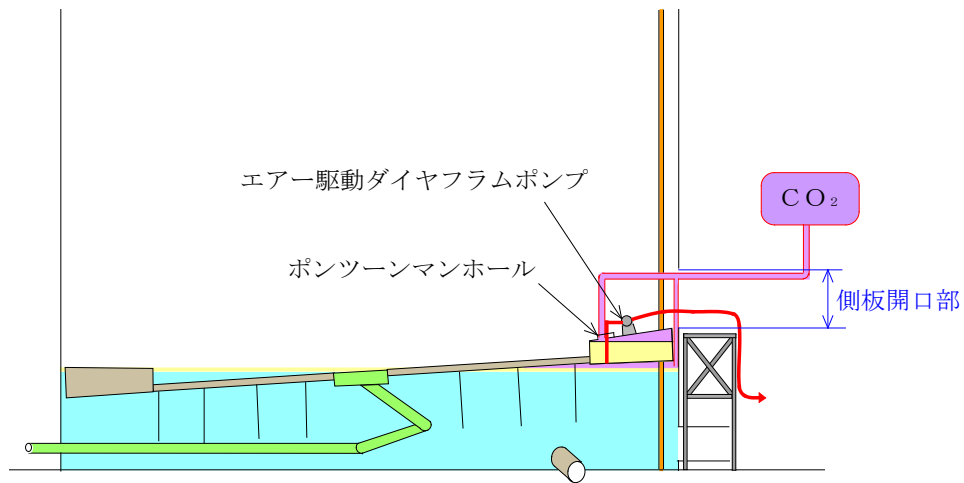
図 2-9 ポンツーン内の滞油の抜き取り

オ 図 2-9 に示すように、エア駆動のダイヤフラムポンプでポンツーン内の滞油を抜き取る。

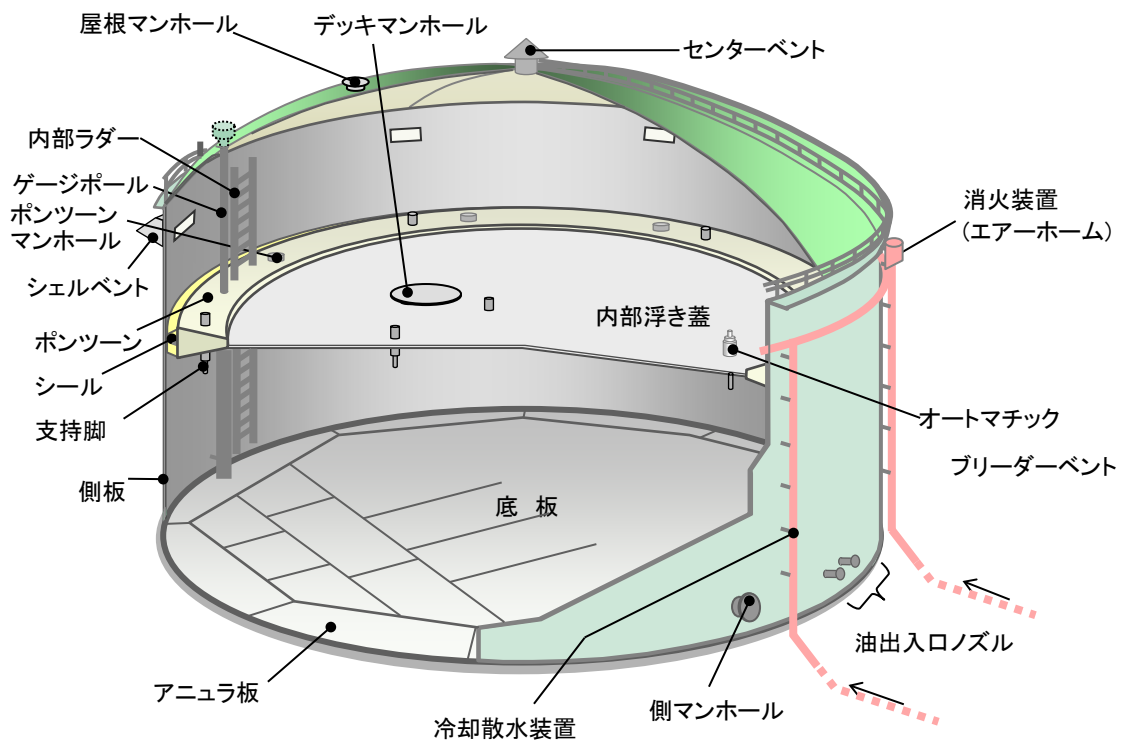
図 2-14 内部浮き蓋付き屋外貯蔵タンク（ポンツーン型）の構造

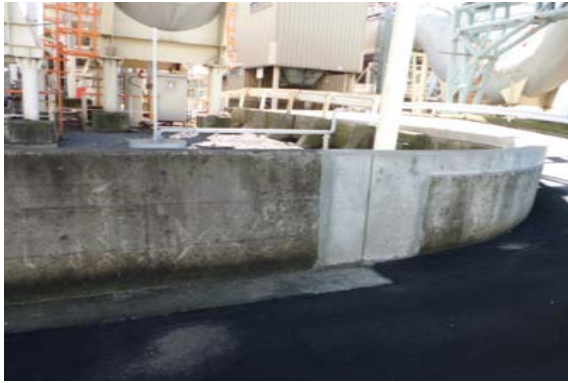
写真 2-1

コーキング材及びセメントによる補修状況

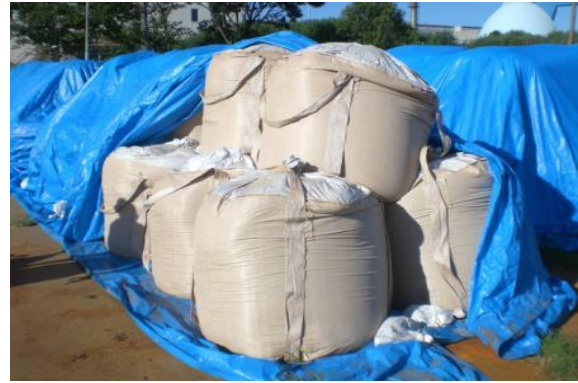
写真 2-2

大型土のう+防水シートによる補修状況

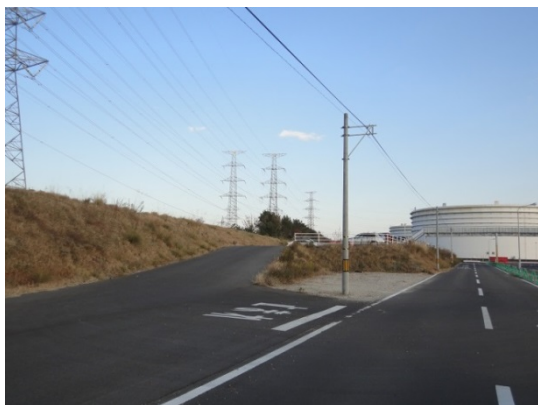
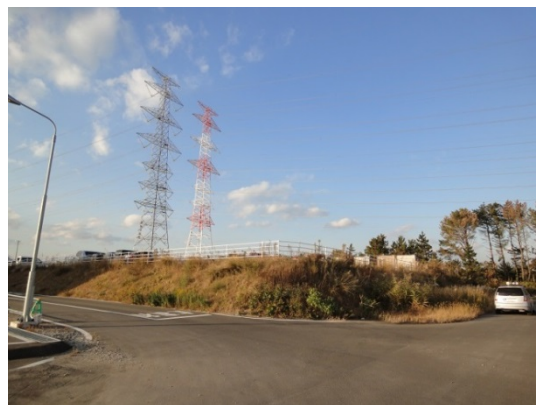
写真 2-3、2-4 敷地内に設けた高台（平時は駐車場として使用している。）

敷地内に盛り土による高台を設け、津波警報発令時に消防車両を避難できるようにしているほか、非常用資材庫を設置し、可搬式ポンプ等を保管している例。

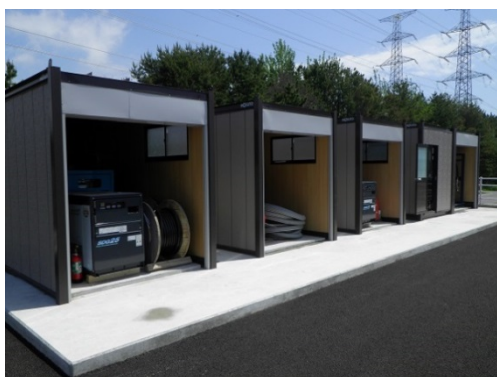
写真 2-5 高台に設けた非常用資材庫

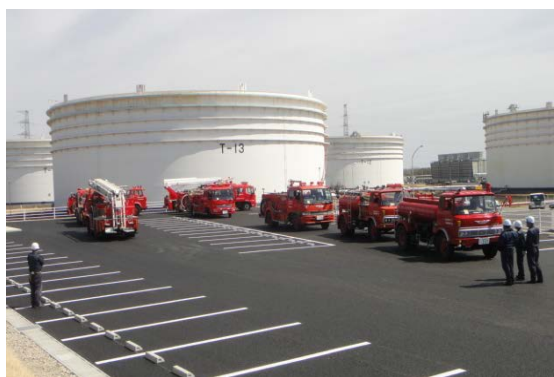
写真 2-6 高台へ消防車両を移動した状況

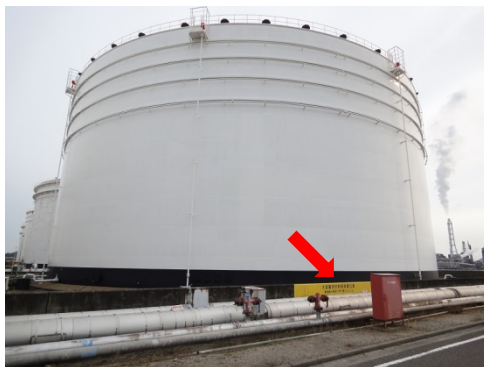
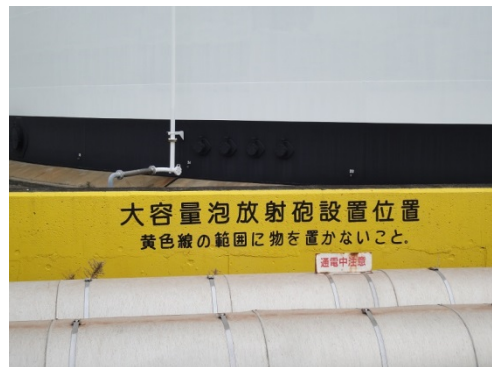
写真 2-7、2-8 放水砲の設置位置を示すマーキング

システム対象タンクごとに、発災時の風向等を考慮して、複数箇所の放水砲の設置位置を想定し、その場所にマーキングすることで、放水砲の設置位置であることを分かりやすく示している例。

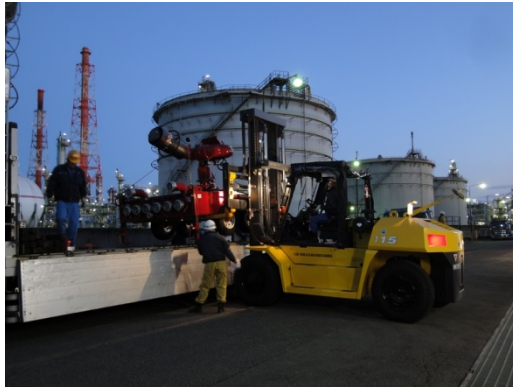
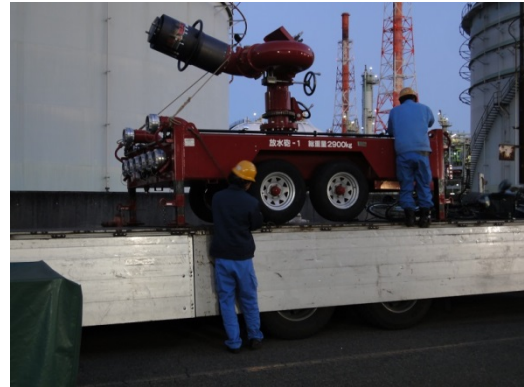
写真 2-10、2-11 フォークリフトによる大容量泡放水砲の積載状況

システムは、大容量泡放水砲や動力消防ポンプ等の複数の大規模な資機材から構成されていることから、必要な資機材を効率的に輸送車両へ積載することが迅速な災害対応に繋がる。クレーン、フォークリフト等の積載に要する資機材及びこれら进行操作する防災補助要員の確保のほか、どの車両にどの資機材を積載するかを発災事業所ごとに定めておく等、効率的な積載作業が実施できるよう配慮する。

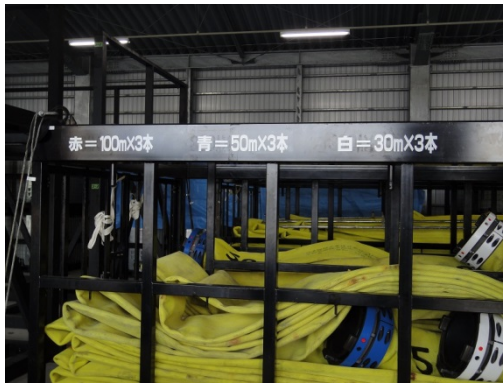
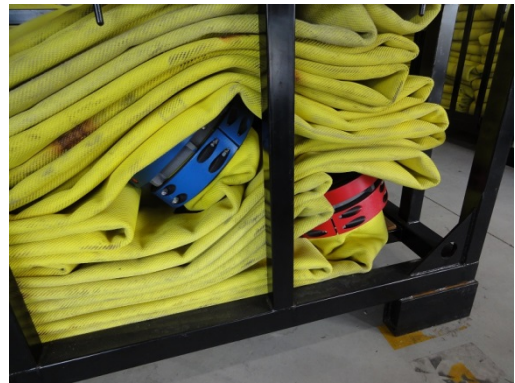
当該事業所においては、この活動における反省点を受け、ホースの長さごとに結合金具を色分けし、一目でホースの長さが分かるようにしている。

また、コンテナにも凡例（赤＝100m、青＝50m、白＝30m）を記載している。

写真 2-14、2-15 コンテナに記載された凡例及び色分けされた結合金具の状況

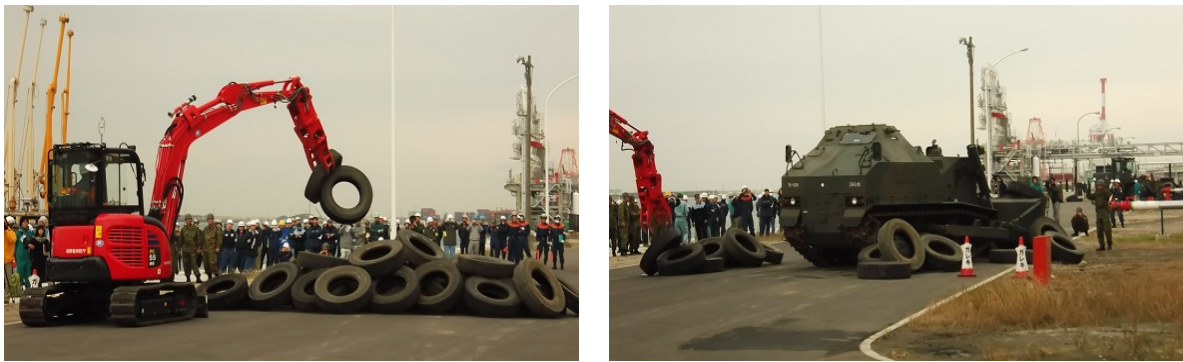
また、東日本大震災において発生した製油所火災においては、地震や津波の影響によって周辺及び構内道路等に破損や障害物による消防車両等の進入障害が生じたことから、消防機関、警察及び自衛隊等と連携を図り、障害物の除去訓練等を実施することも検討する。

写真 4-1、4-2 消防機関及び自衛隊等と連携した障害物の除去訓練の状況

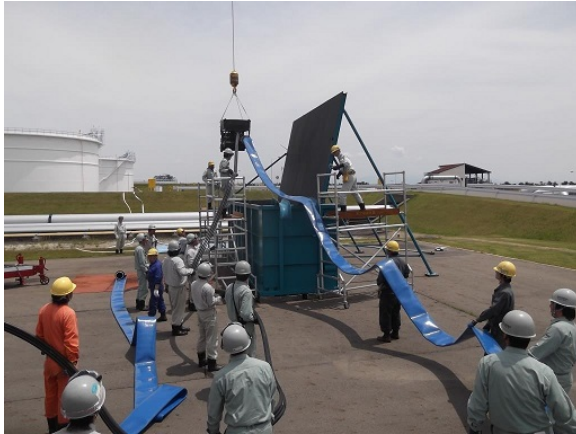
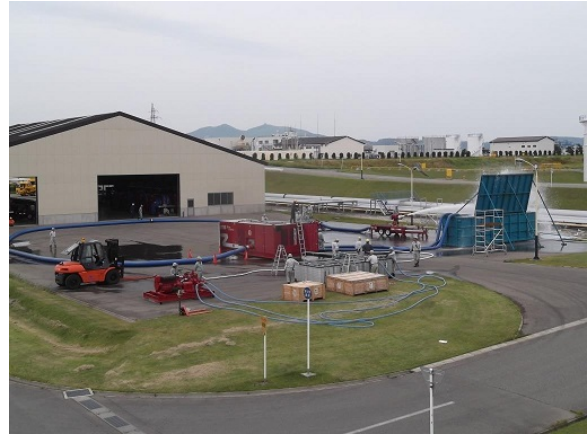
写真 4-3、4-4 配備事業所において実施する訓練の例

(小規模であるが、比較的少ない負担で、システムに触れる機会を設けられる利点がある。)

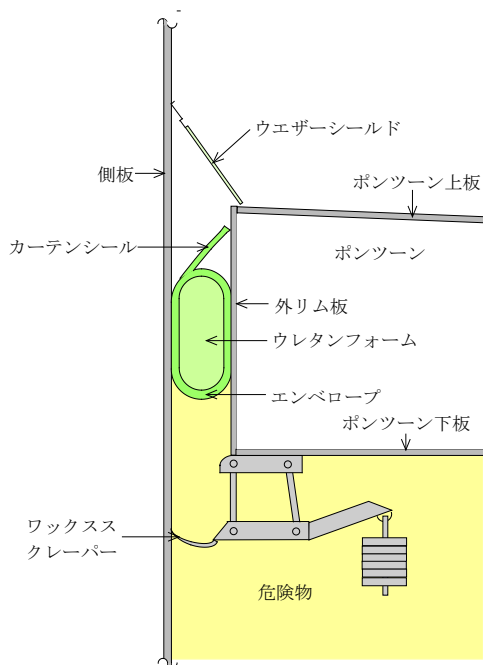
が上昇及び下降する構造となっているため、浮き屋根と側板の間には、貯蔵している危険物に雨水が浸入することを防ぐとともに、危険物の蒸発を防ぐためのシール機構が設けられている。図 2-2 に一般的に使用されているウレタンフォームシールの例を示す。

図 2-2 シール機構の例

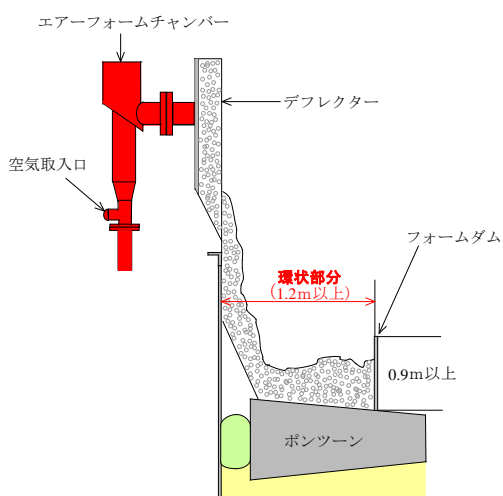
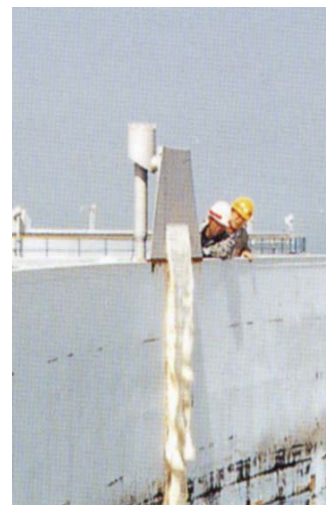
浮き屋根式屋外貯蔵タンクに設置されている泡消火設備には、写真 2-1 に示すような「特型泡放出口」が設置され、側板とフォームダムの間（以下「環状部分」という。）に泡を放出することによって、環状部分に発生した火災を消火する仕組みとなっている。図 2-3 に特型泡放出口からの泡放射のイメージを、写真 2-2 に特型泡放出口からの泡放射の状況を、それぞれ示す。

図 2-3 特型泡放出口からの泡放射イメージ 写真 2-2 特型泡放出口からの泡放射状況

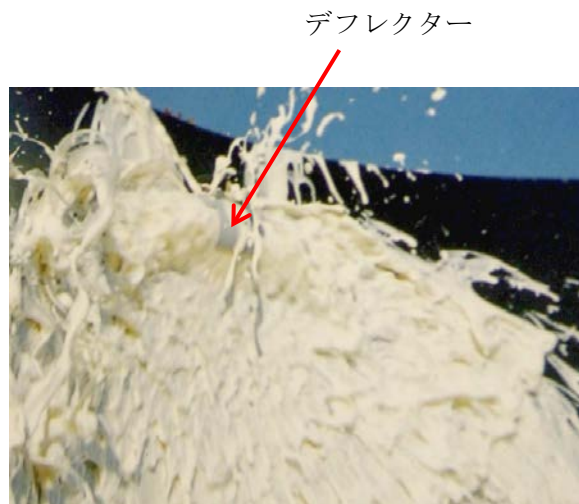
写真 3-1 から、デフレクターにより、エアフォームチャンバーから放出された泡が直接液面に投入されることなく、側板の内面に沿って流下していることが分かる。

写真 3-1 II型泡放出口による泡放出状況
出典：深田工業株式会社カタログ

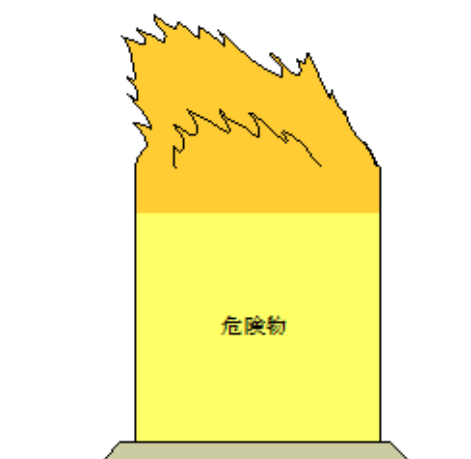
このような放爆の直後から全面火災になるような接合部の大きな破断は、比較的直径の小さい屋外貯蔵タンクで発生すると考えられている。

図 3-9 に放爆の直後から全面火災となったイメージを示す。

図 3-9 放爆の直後から全面火災となったイメージ
