タンクの溶接部検査に伴う水張検査に係る検討

1 水張検査の概要

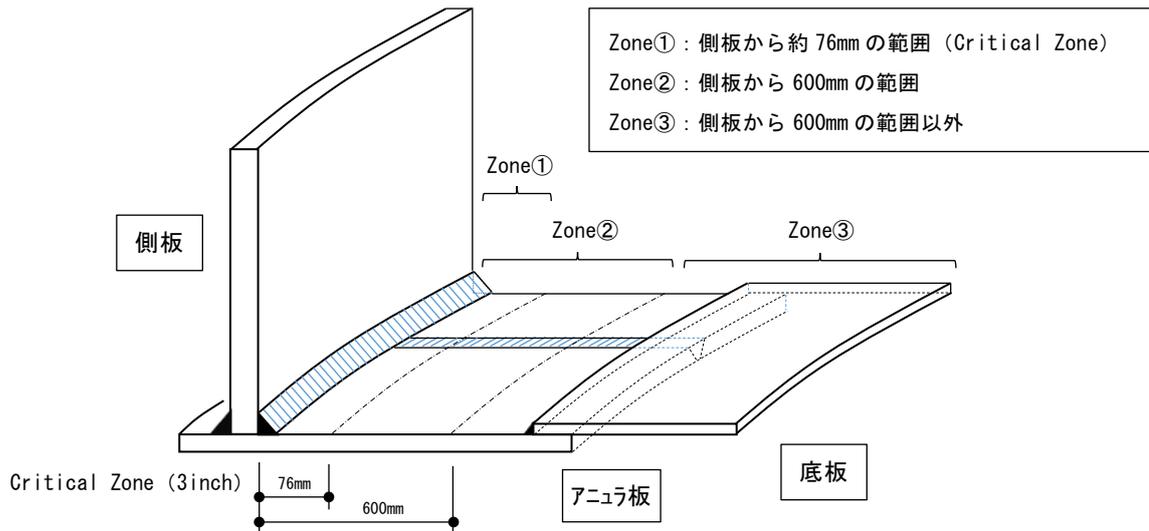
図 2.1 検討対象の概念図

上記の検討では、検討対象の範囲を「側板から 600mm 未満の範囲以外のアニュラ板又は底板の溶接部補修工事」としているが、本検討ではこの範囲を含めた底部全体を対象とし、水張検査を免除できる溶接工事の範囲について検討するものとする。

検討範囲の一例について、概念図を図 2.1 に示す。
